## 38. 온직천교(익산방향)

ID : 온직천교(익산방향) 바닥판 상면(S1)

| 용역명 | 서부내륙고속도로 2025년 시설물 정기안전점검 용역(하반기) |
| 시설물명 | 온직천교(익산방향) |

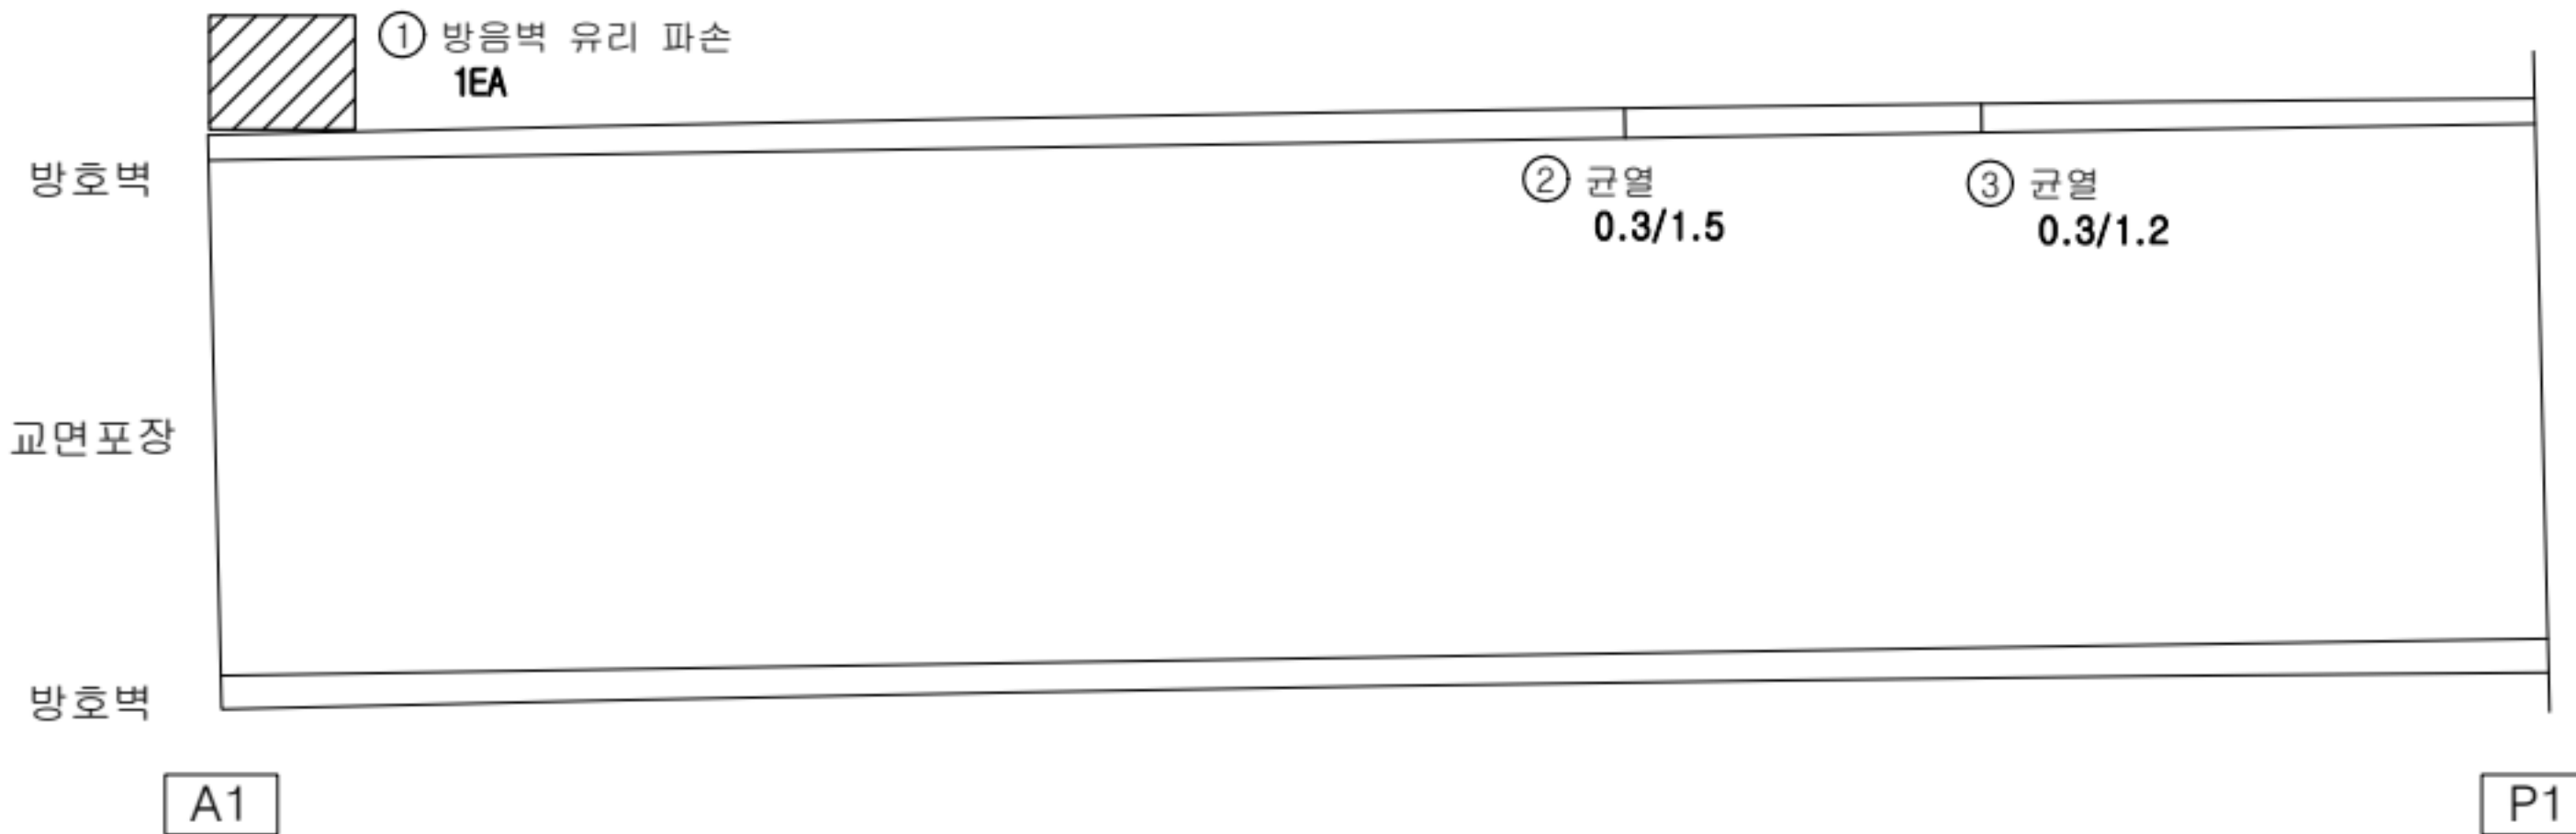
| 번호 | 구분 | 결함 내용 | 손상규모 | | | | | | 비고 |
|---|---|---|---|---|---|---|---|---|---|
| 1 | 신규 | 방음벽 유리 파손 | - | - | - | 1 | 1 | EA | - |
| 2 | 신규 | 균열 | 0.3 | - | 1.5 | 1 | 1.5 | m | - |
| 3 | 신규 | 균열 | 0.3 | - | 1.5 | 1 | 1.5 | m | - |

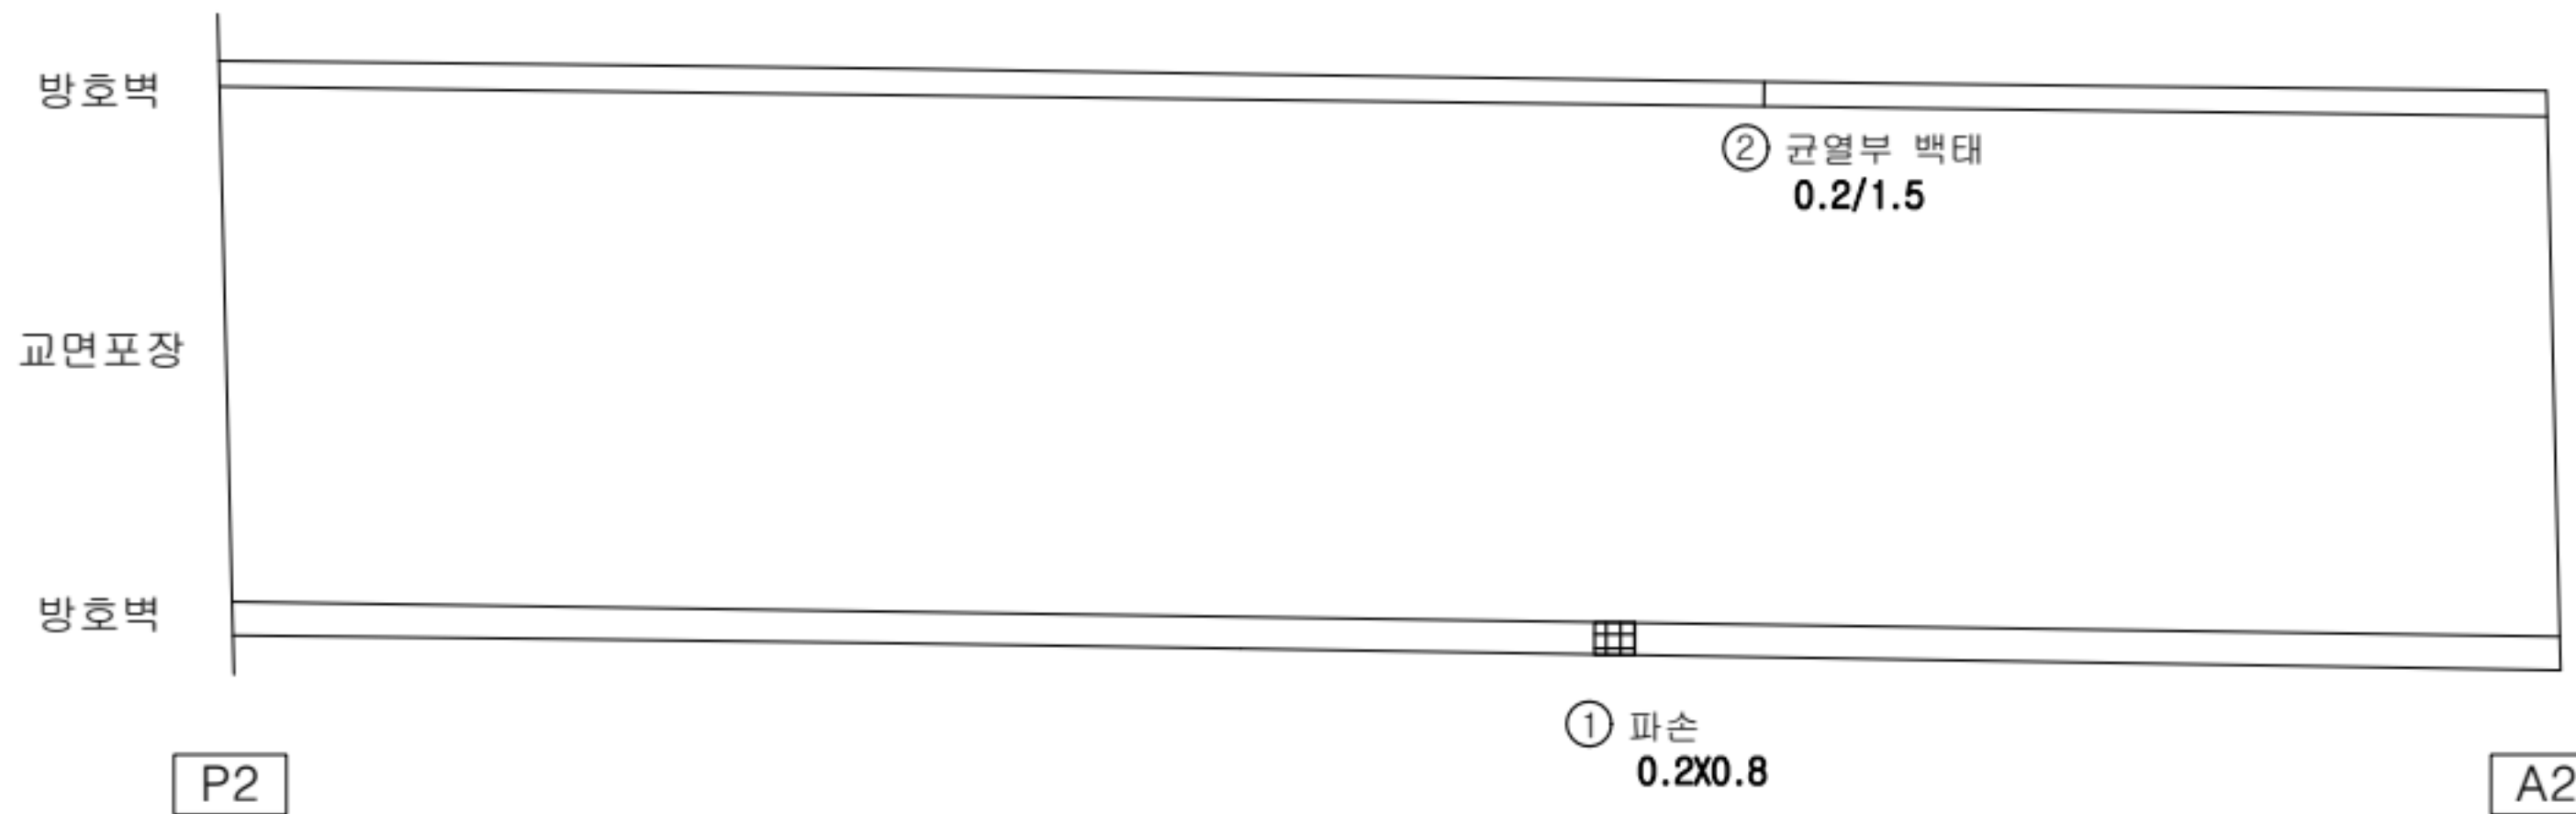
ID : 온직천교(익산방향) 바닥판 상면(S3)

| 번호 | 구분 | 결함내용 | 손상규모 | | | | | | 비고 |
|---|---|---|---|---|---|---|---|---|---|
| 1 | 신규 | 파손 | - | 0.2 | 0.8 | 1 | 0.16 | m <sup>2</sup> | - |
| 2 | 신규 | 균열부 백태 | 0.2 | - | 1.5 | 1 | 1.5 | m | - |

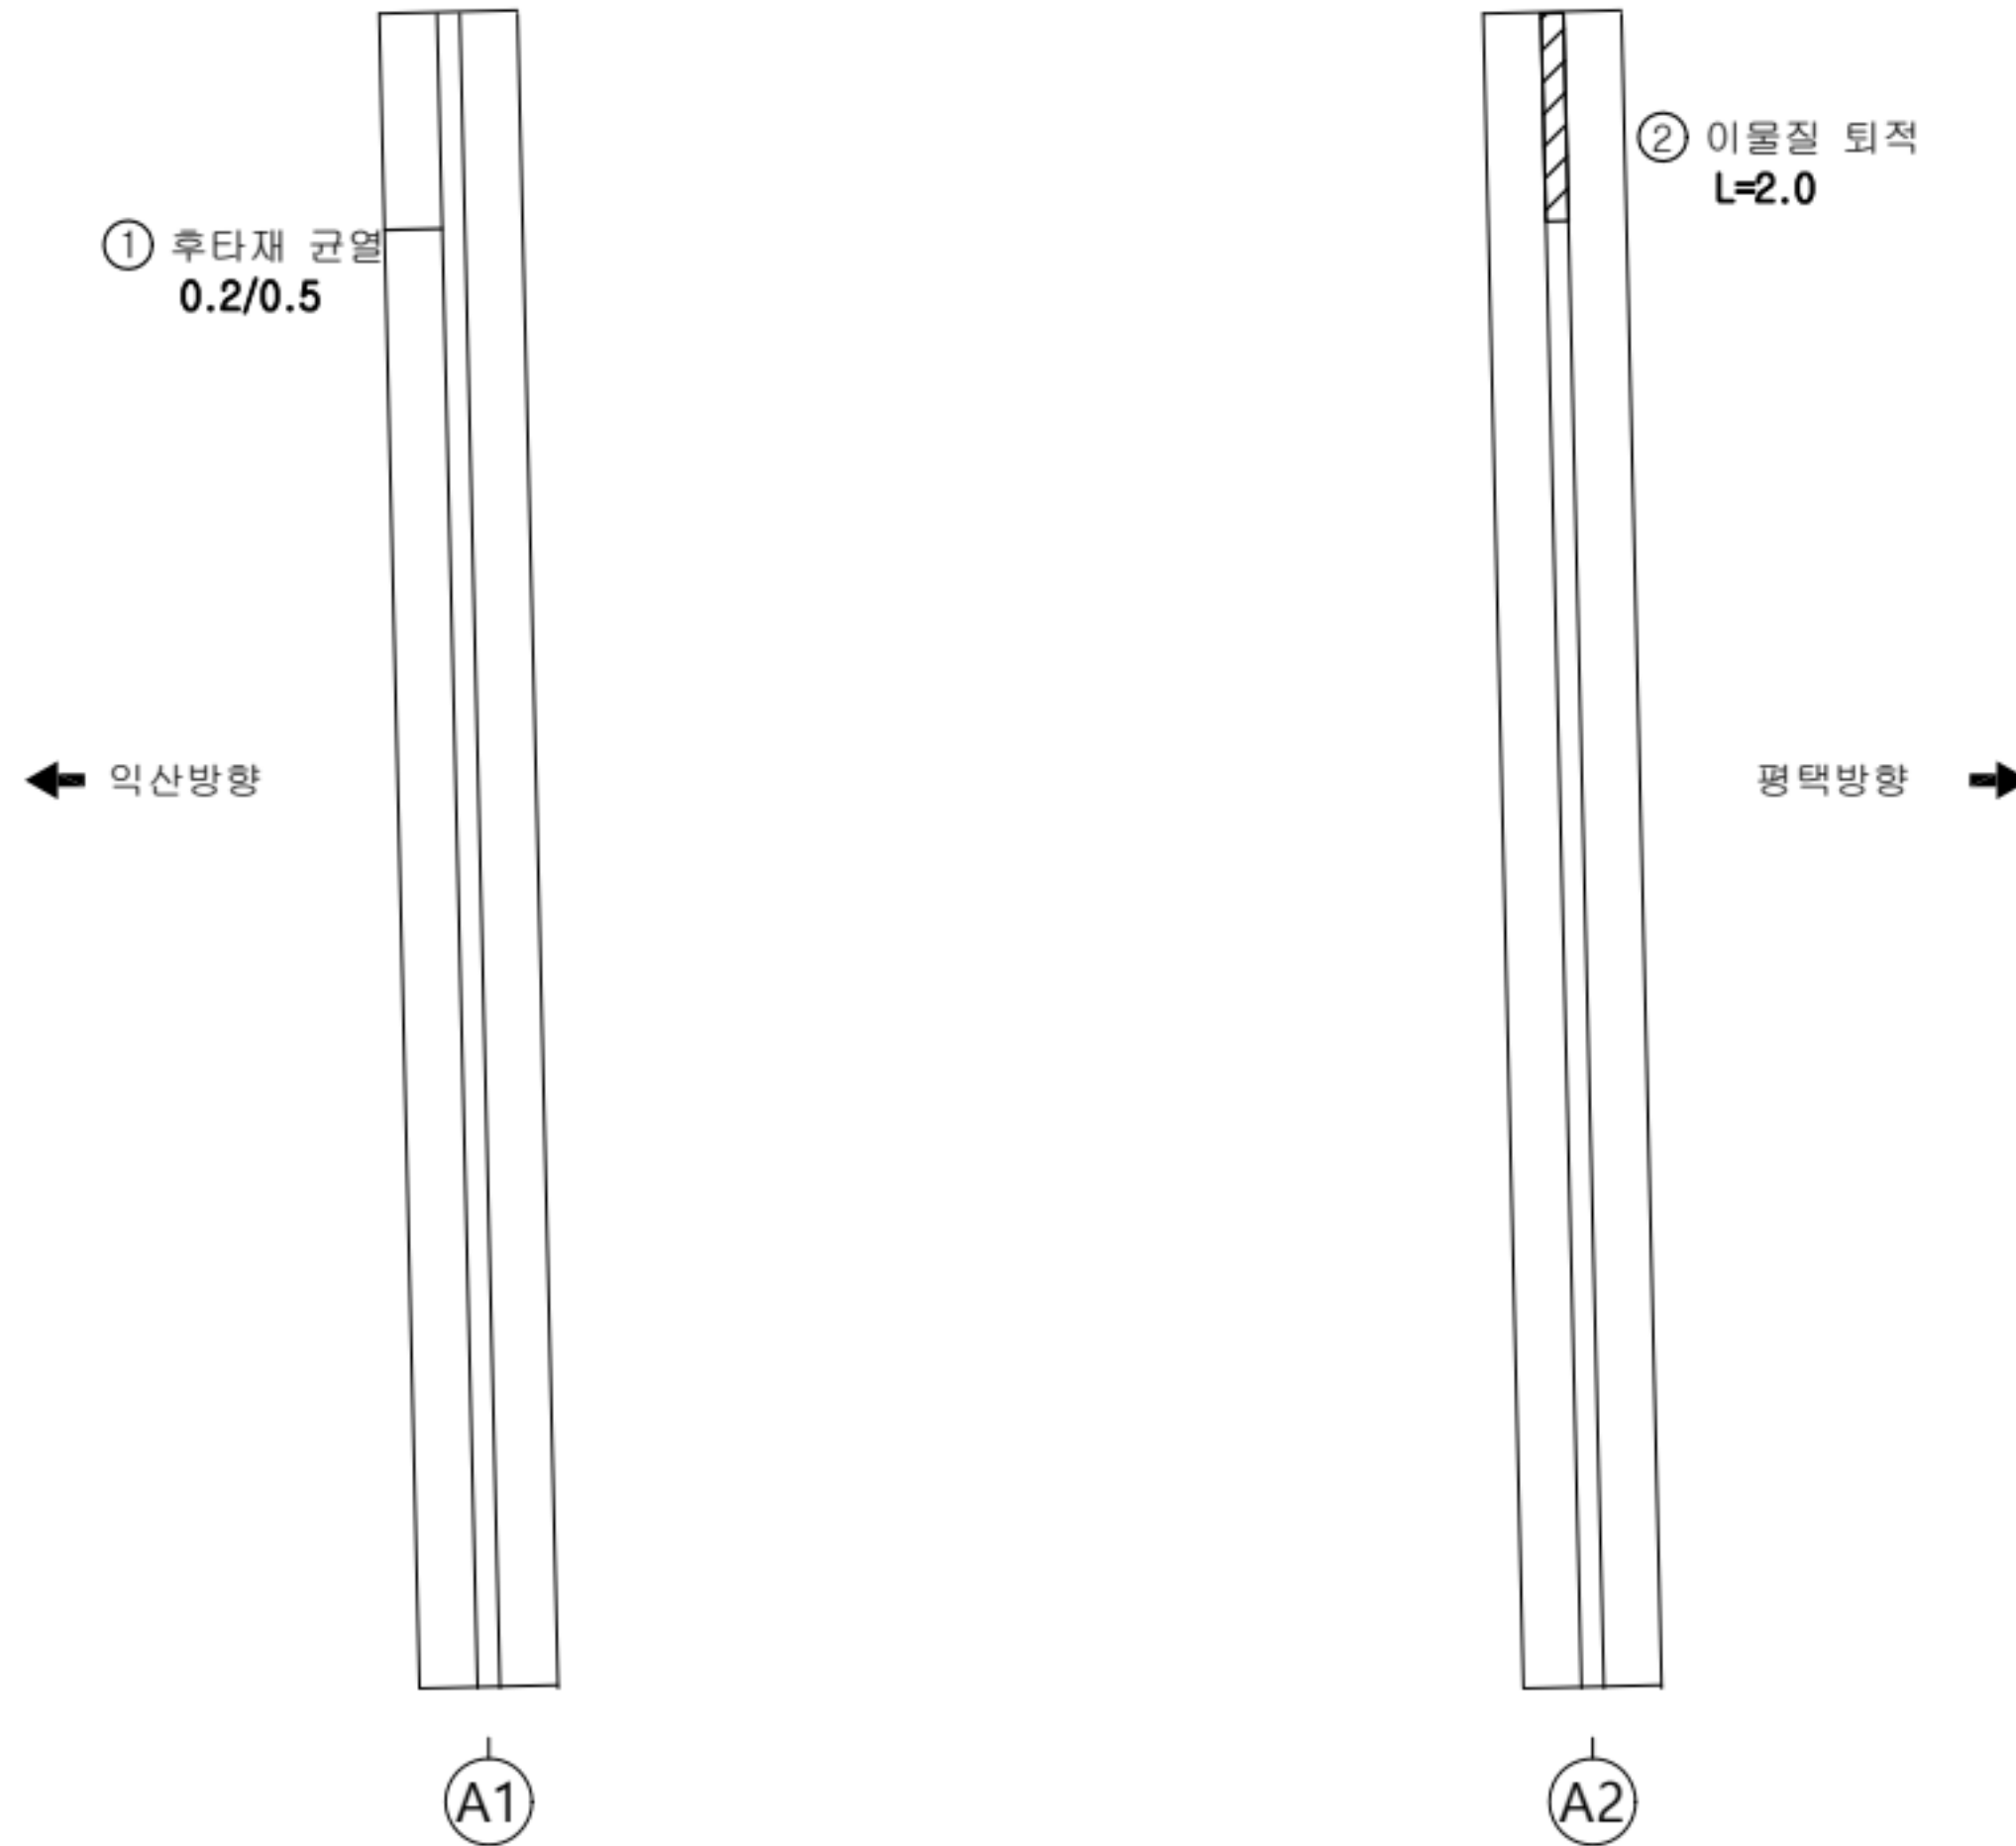
ID : 온직천교(익산방향) 신축이음장치

| 번호 | 구분 | 결함 내용 | 손상규모 | | | | | | 비고 |
|---|---|---|---|---|---|---|---|---|---|
| 1 | 신규 | 후타재 균열 | 0.2 | - | 0.5 | 1 | 0.5 | m | - |
| 2 | 신규 | 이물질 퇴적 | - | - | 2.0 | 1 | 2.0 | m | - |

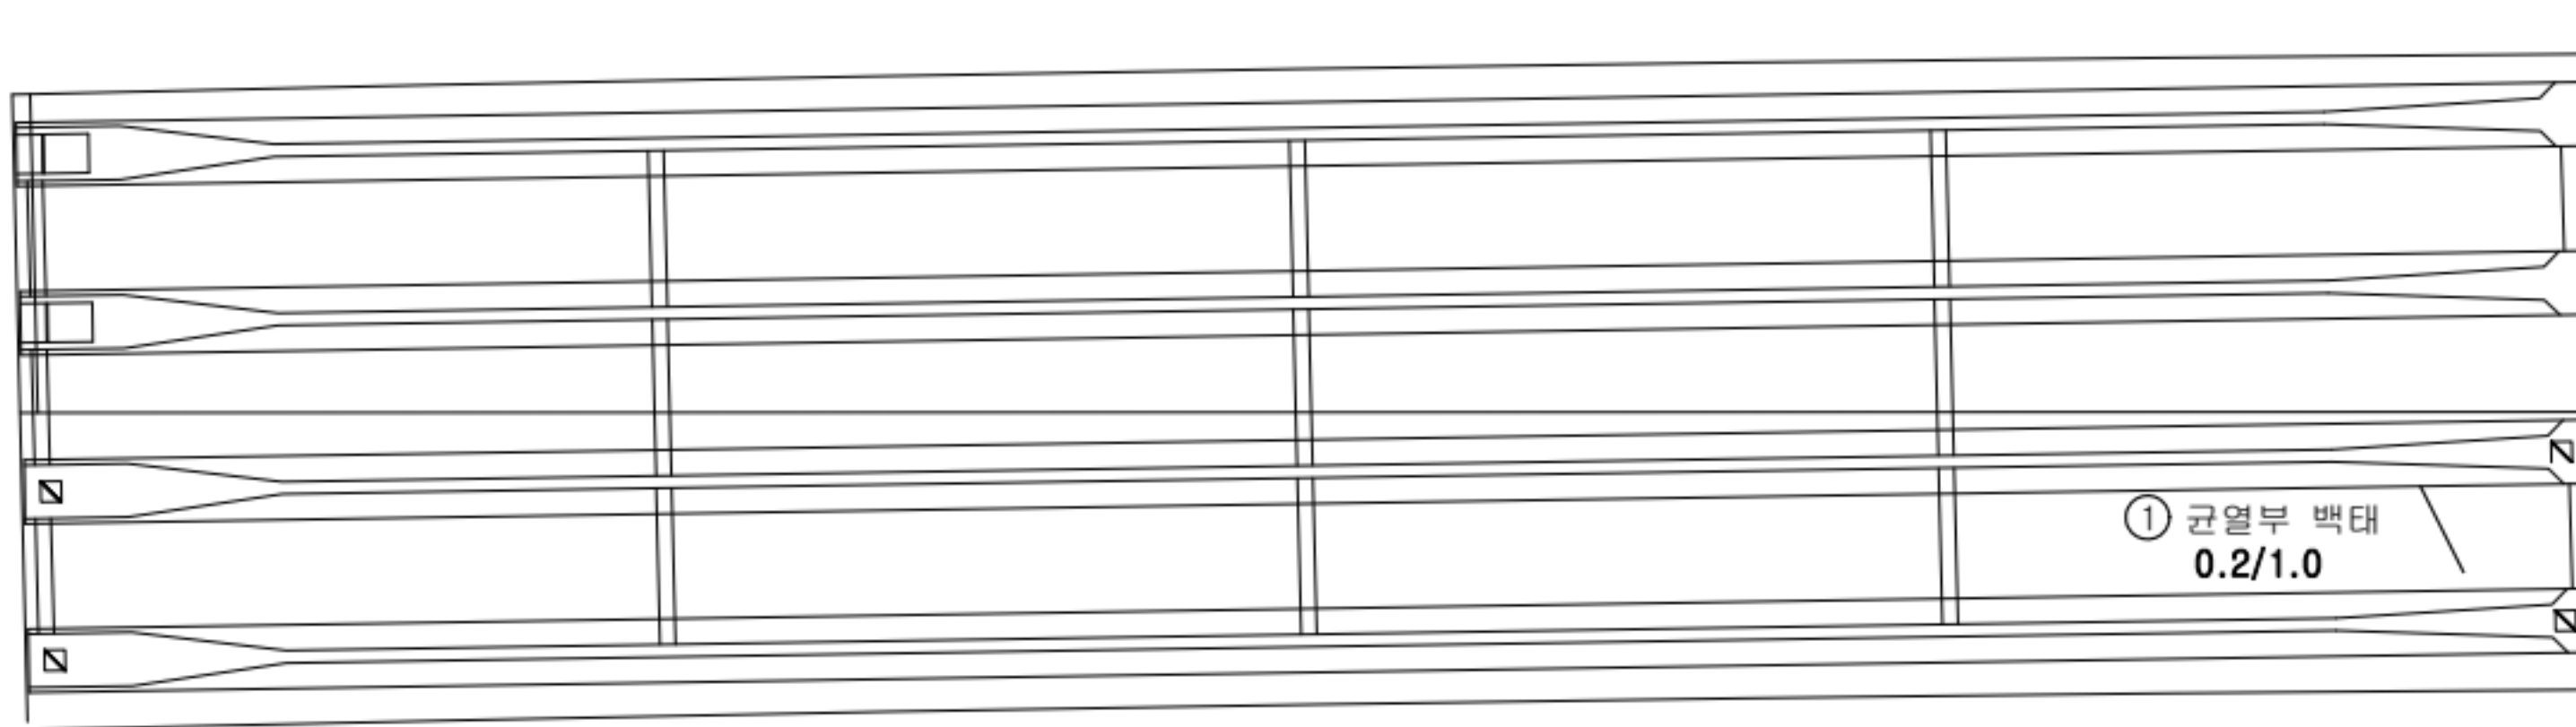
ID : 온직천교(익산방향) 바닥판 하면(S1)

| 번호 | 구분 | 결함 내용 | 손상규모 | | | | | | 비고 |
|---|---|---|---|---|---|---|---|---|---|
| 1 | 신규 | 균열부 백태 | 0.2 | - | 1.0 | 1 | 1.0 | m | - |

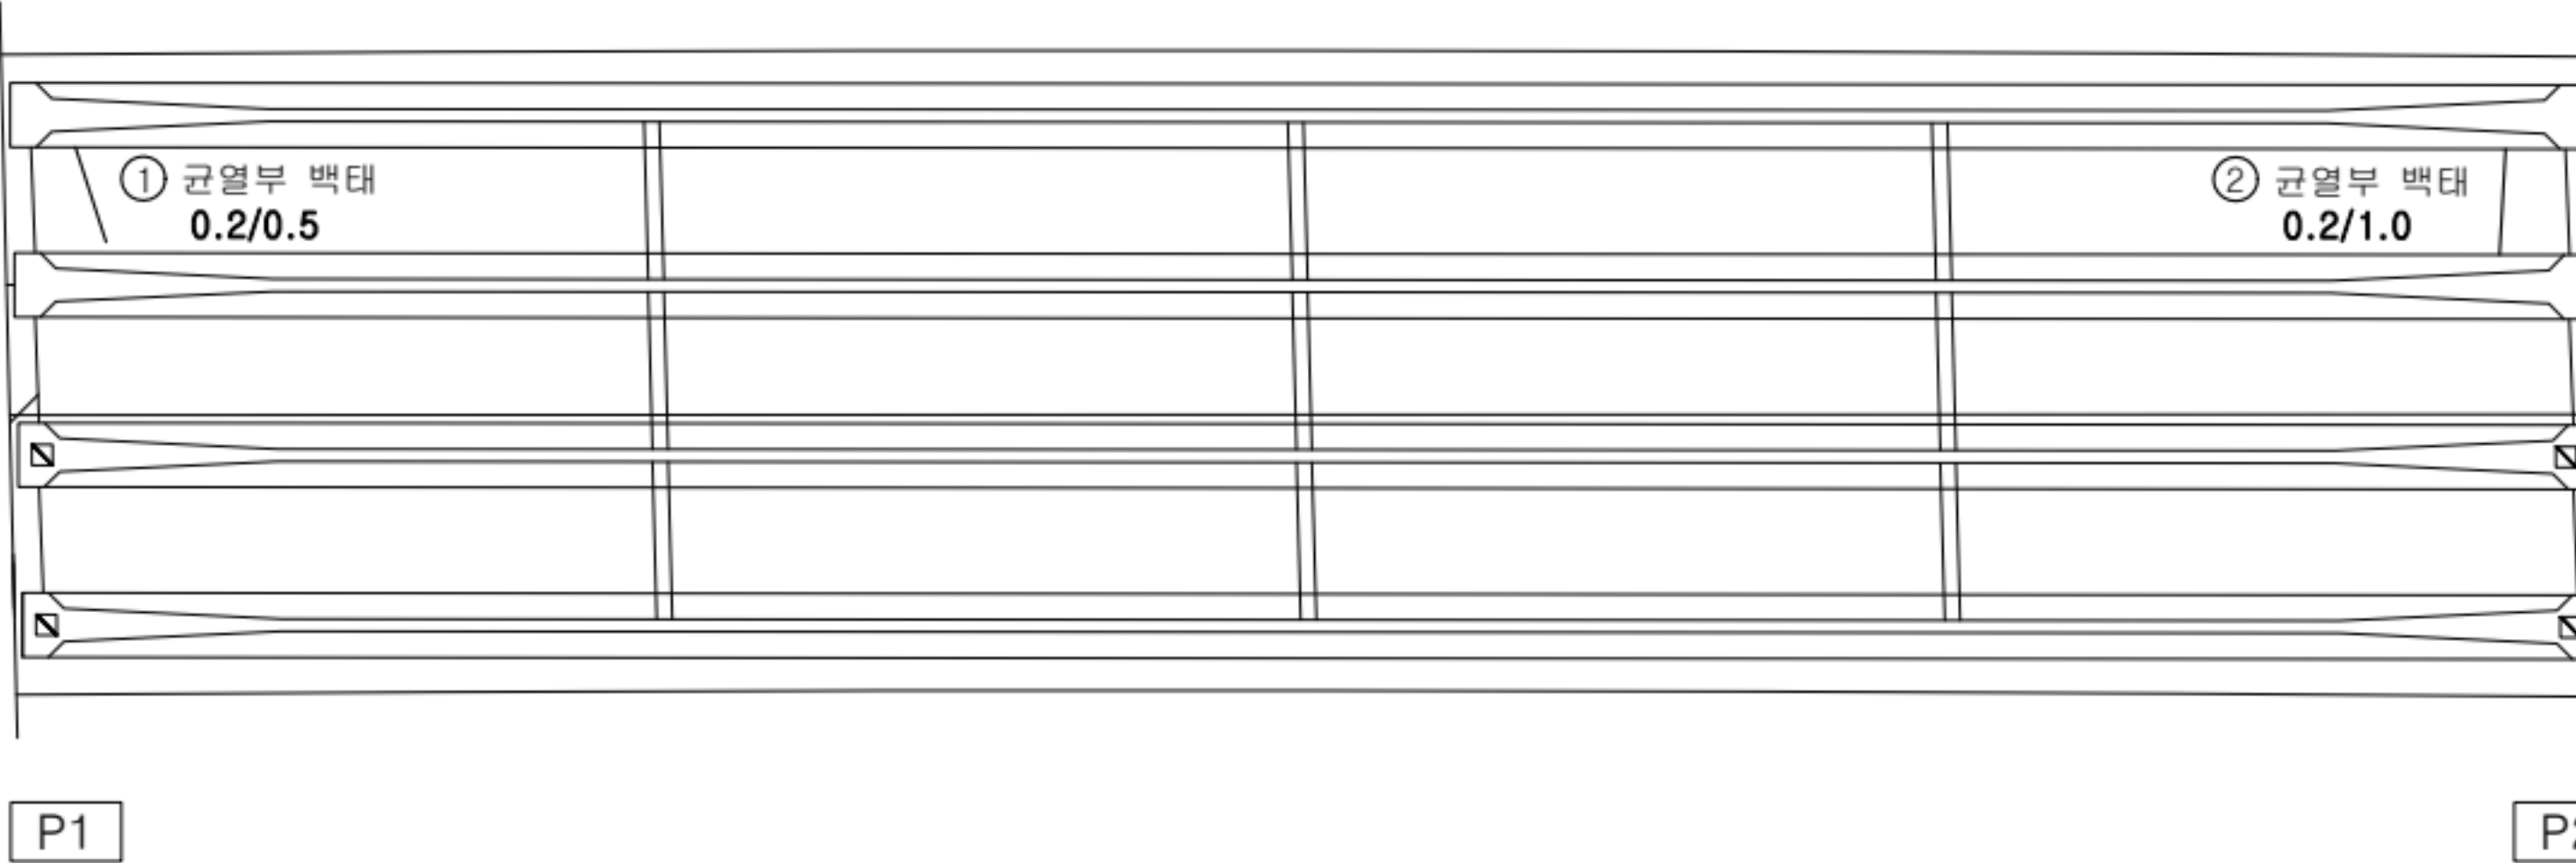
ID : 온직천교(익산방향) 바닥판 하면(S2)

| 번호 | 구분 | 결함 내용 | 손상규모 | | | | | | 비고 |
|---|---|---|---|---|---|---|---|---|---|
| 1 | 신규 | 균열부 백태 | 0.2 | - | 0.5 | 1 | 0.5 | m | - |
| 2 | 신규 | 균열부 백태 | 0.2 | - | 1.0 | 1 | 1.0 | m | - |

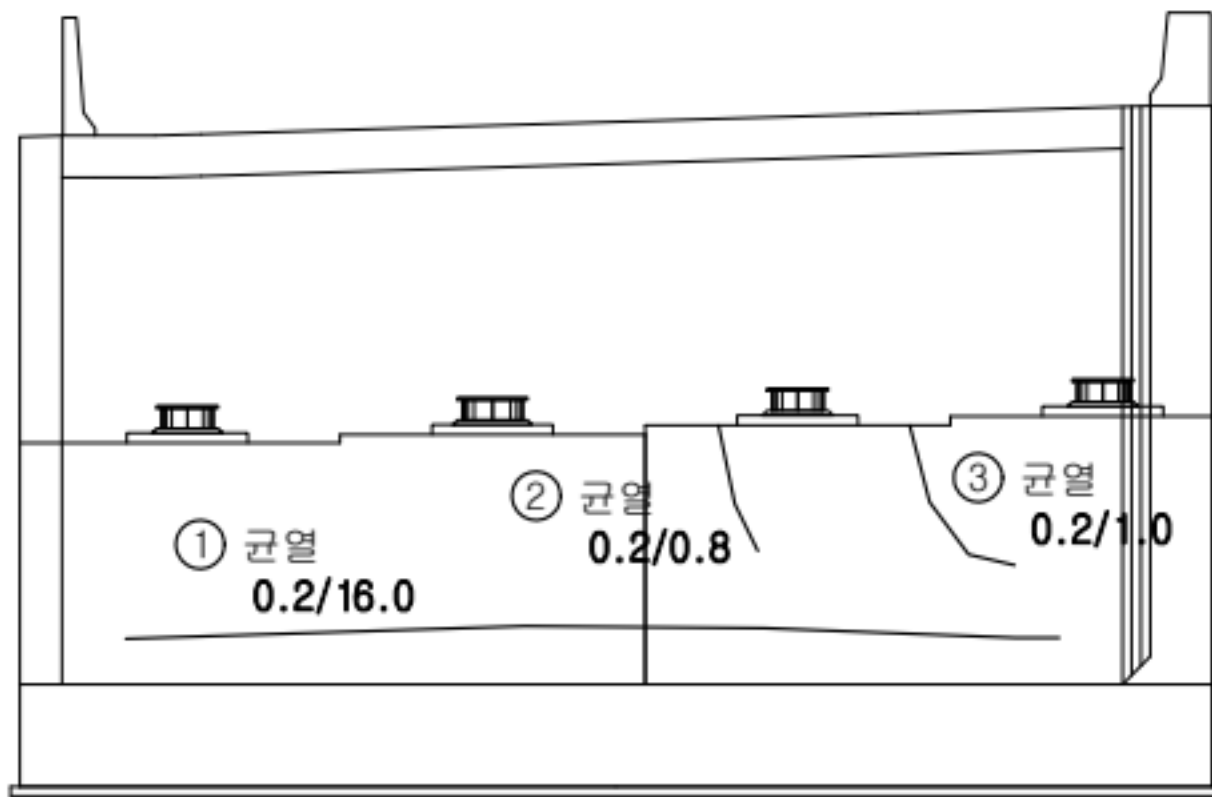
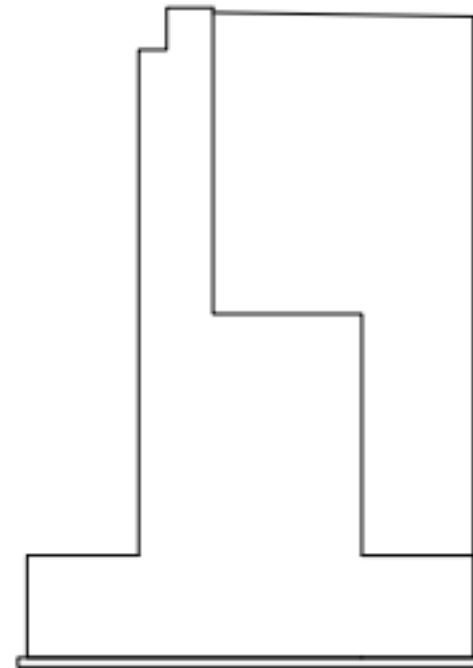
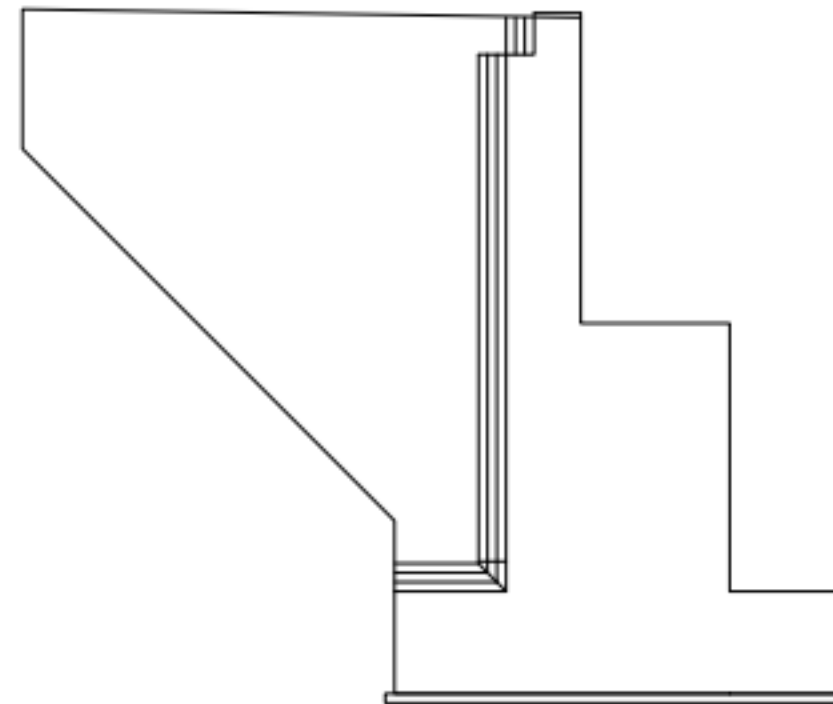
ID : 온직천교(익산방향) 교대(A1)

| 번호 | 구분 | 결함 내용 | 손상규모 | | | | | | 비고 |
|---|---|---|---|---|---|---|---|---|---|
| 1 | 신규 | 균열 | 0.2 | - | 16.0 | 1 | 16.0 | m | - |
| 2 | 신규 | 균열 | 0.2 | - | 0.8 | 1 | 0.8 | m | - |

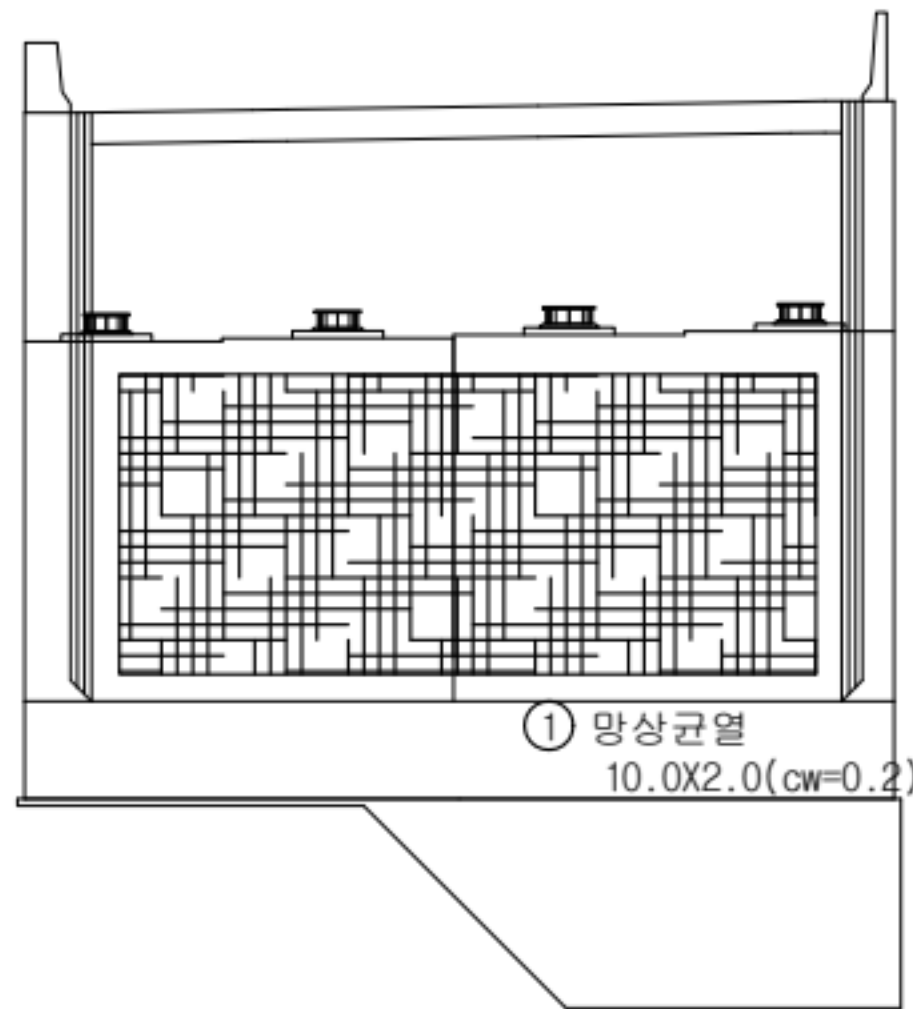
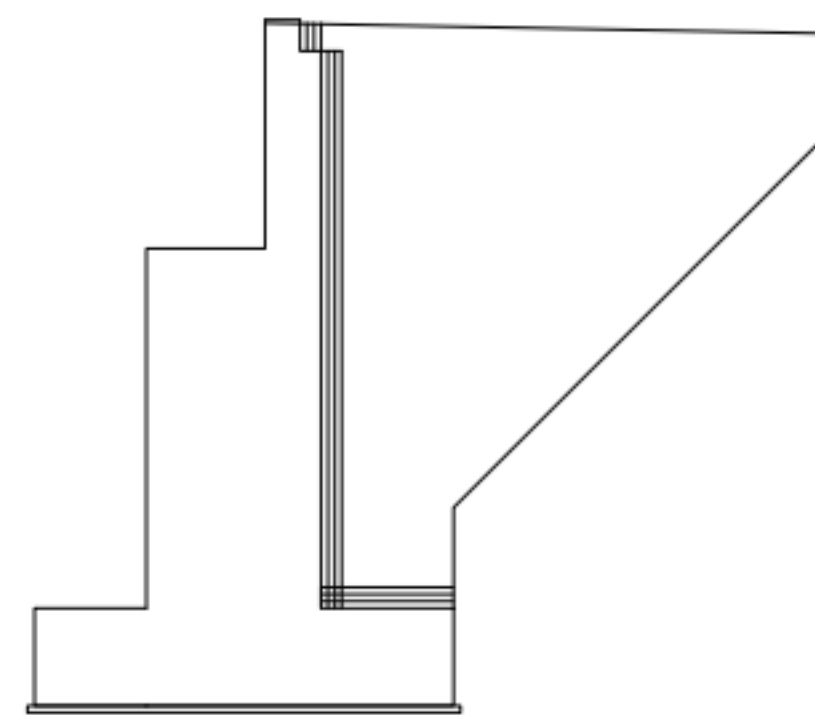
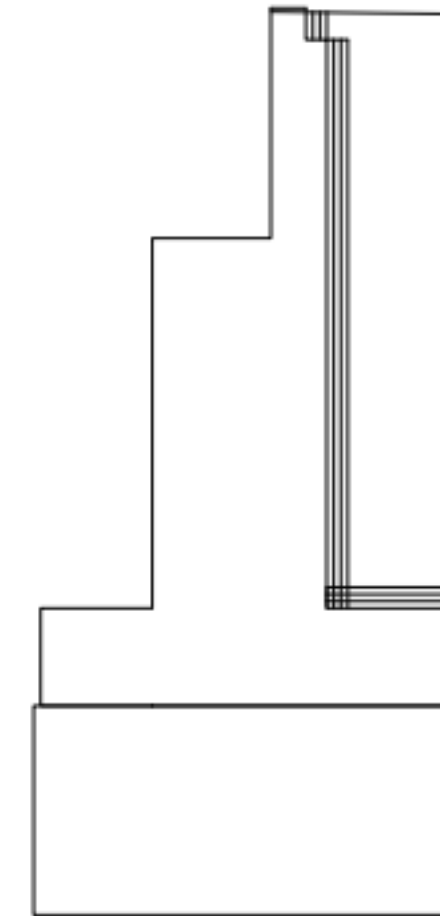
| 번호 | 구분 | 결함 내용 | 손상규모 | | | | | | 비고 |
|---|---|---|---|---|---|---|---|---|---|
| 1 | 신규 | 망상균열 | 0.2 | 10.0 | 2.0 | 1 | 20.0 | m³ | - |

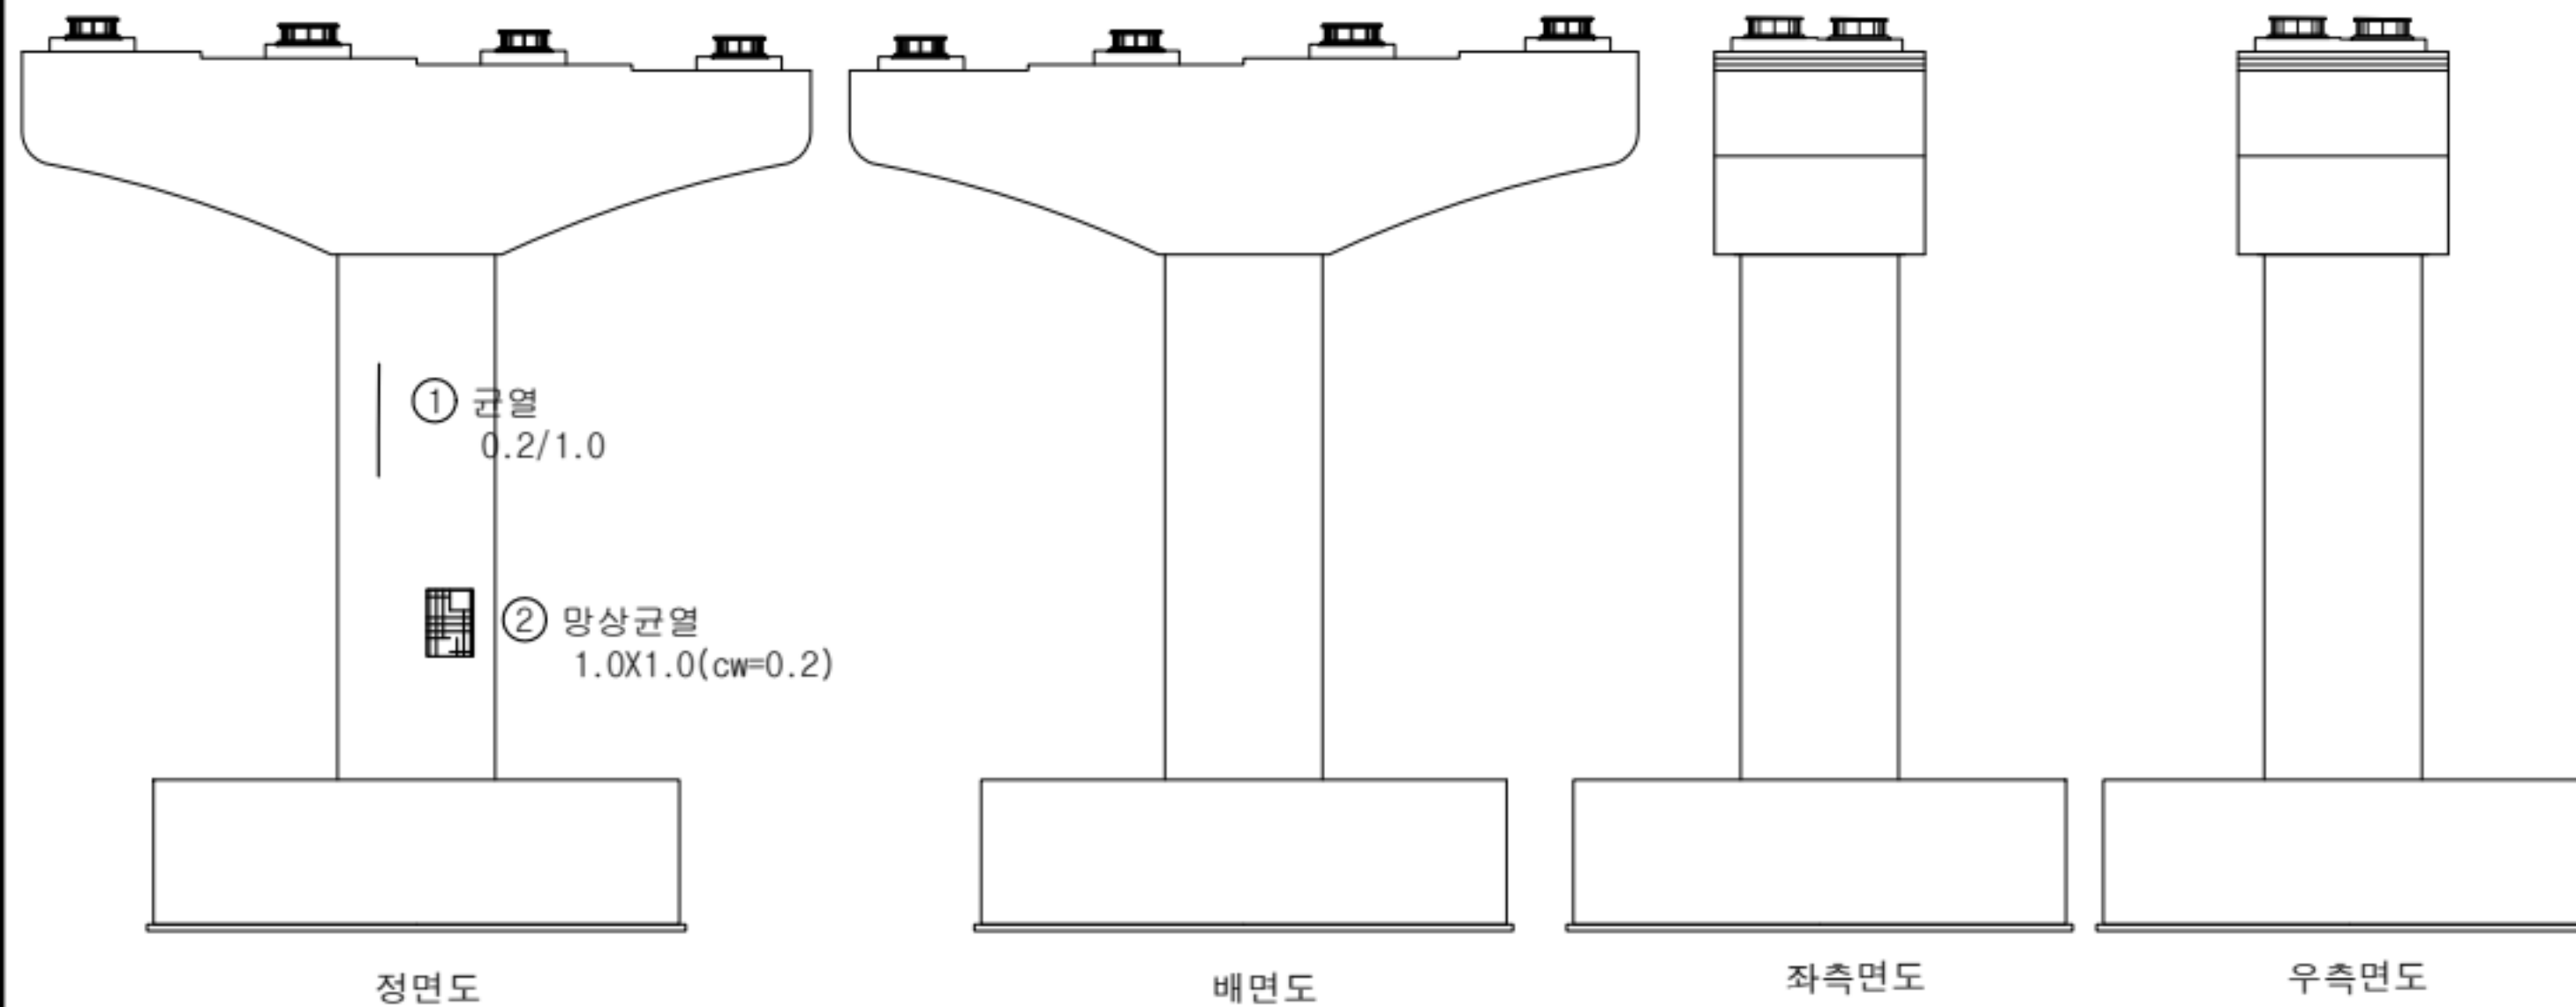
| 번호 | 구분 | 결함 내용 | 손상규모 | | | | | | 비고 |
|---|---|---|---|---|---|---|---|---|---|
| 1 | 신규 | 균열 | 0.2 | - | 1.0 | 1 | 1.0 | m | - |
| 2 | 신규 | 망상균열 | 0.2 | 1.0 | 1.0 | 1 | 1.0 | m' | - |

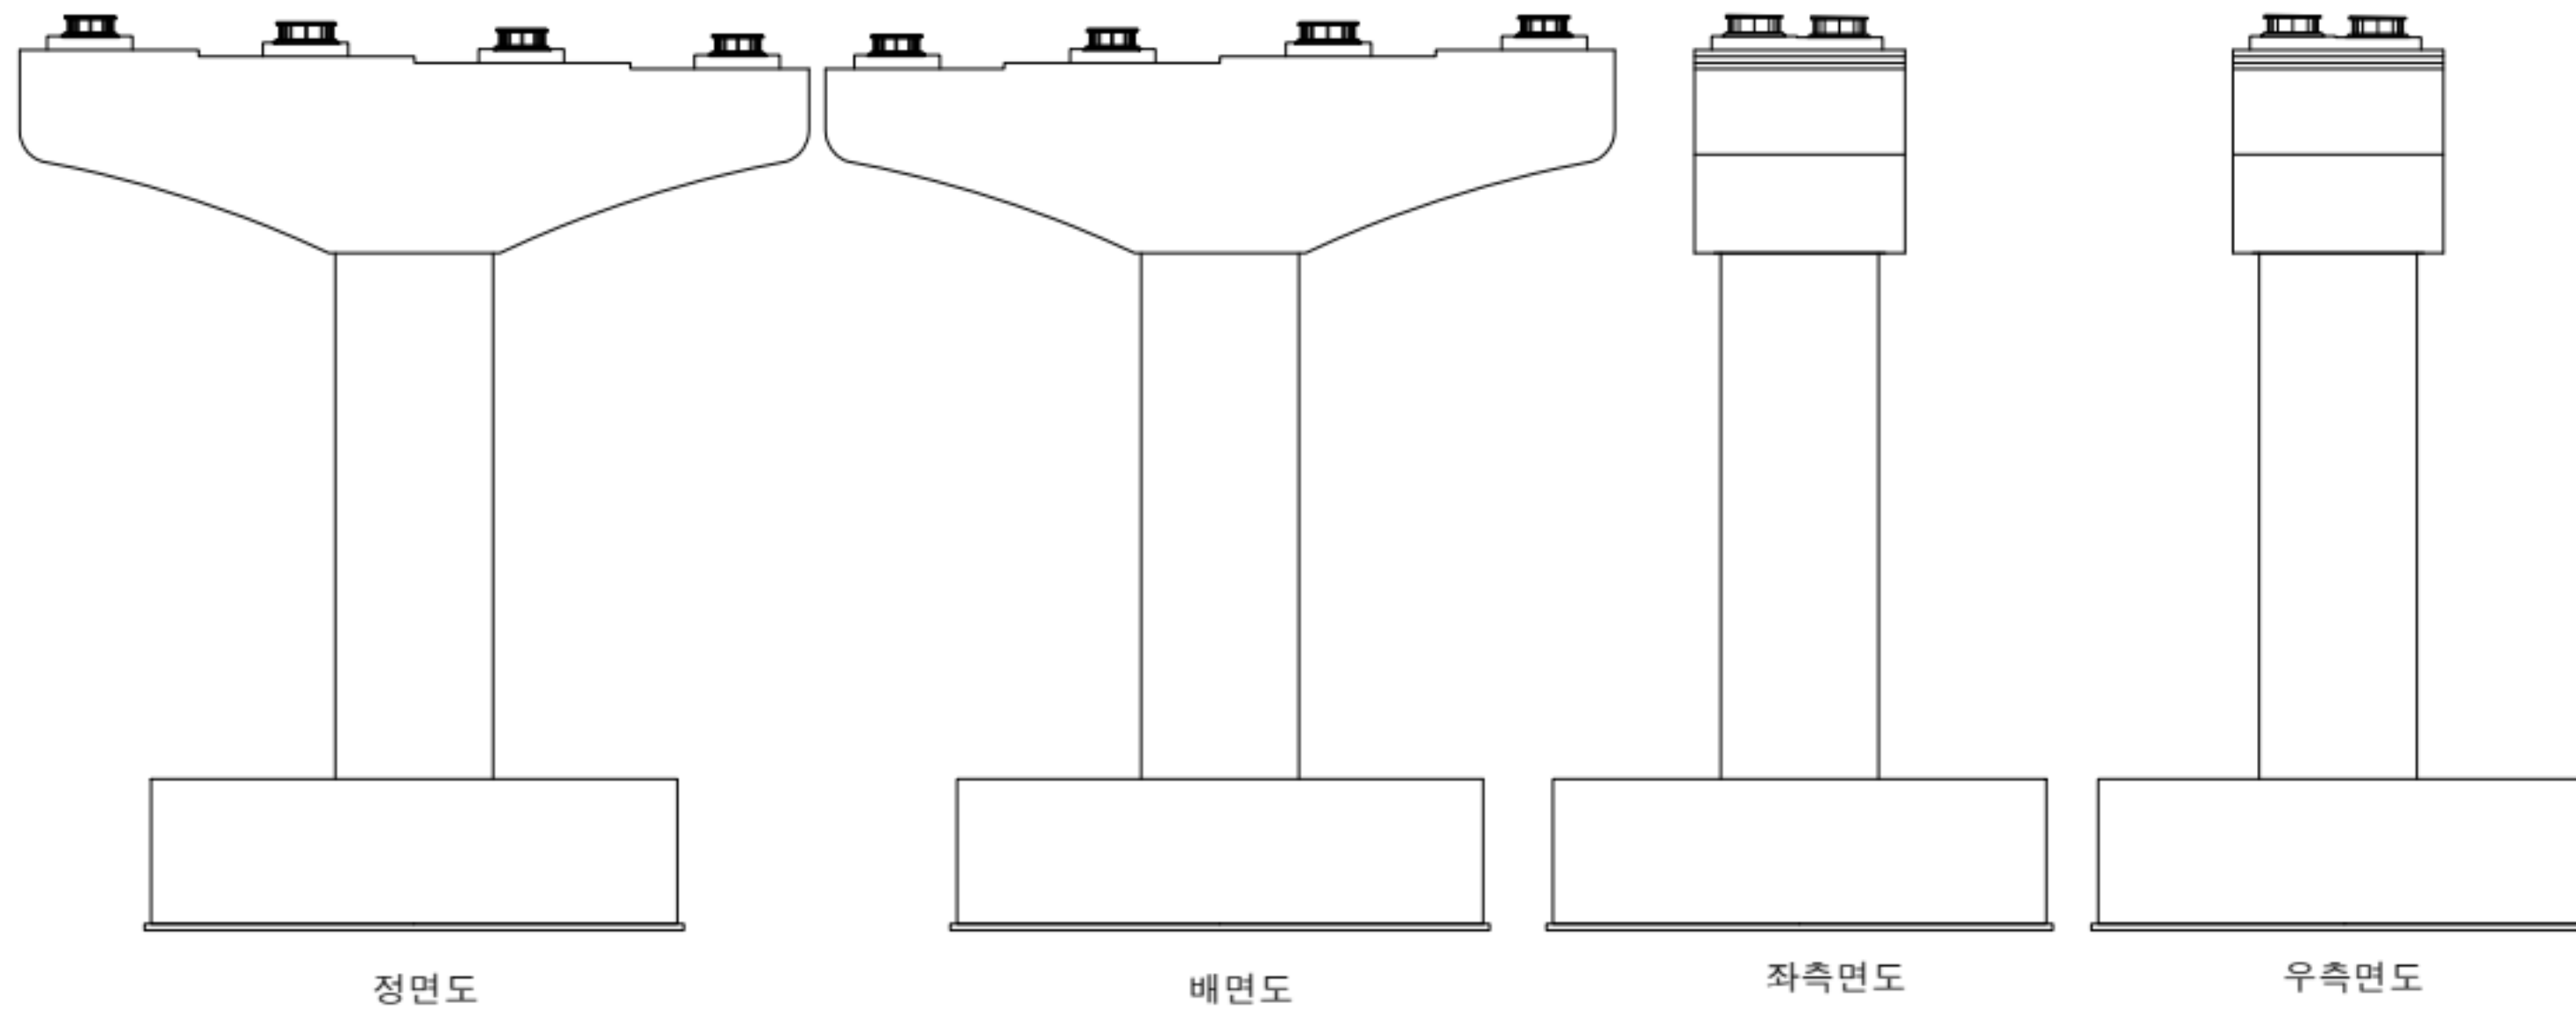
ID : 온직천교(익산방향) 교각(P2)

| 번호 | 구분 | 결함 내용 | 손상규모 | | | | | | 비고 |
|---|---|---|---|---|---|---|---|---|---|
| 1 | 신규 | 균열 | - | 0.2 | 0.1 | 1 | 0.02 | m <sup>2</sup> | - |
