## 38. 온직천교(익산방향)

ID : 온직천교(익산방향) 바닥판 상면(S1)

| 용역명 | 서부내륙고속도로 2025년 시설물 정기안전점검 용역(하반기) |

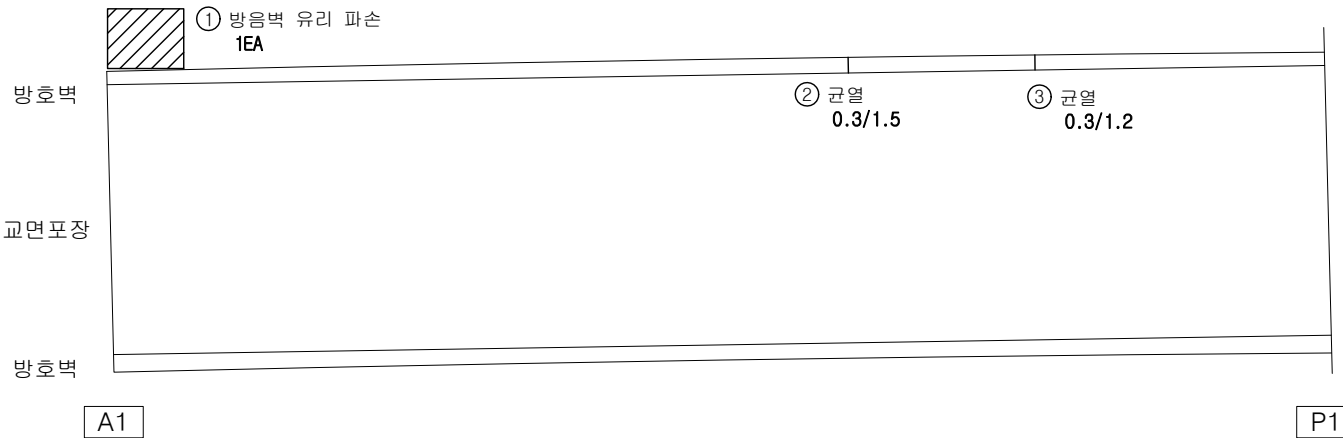
| 도면번호 | 01 |

| 번호 | 구분 | 결함 내용 | 손상규모 | | | | | | 비고 |
|---|---|---|---|---|---|---|---|---|---|
| 1 | 신규 | 방음벽 유리 파손 | - | - | - | 1 | 1 | EA | - |
| 2 | 신규 | 균열 | 0.3 | - | 1.5 | 1 | 1.5 | m | - |
| 3 | 신규 | 균열 | 0.3 | - | 1.5 | 1 | 1.5 | m | - |

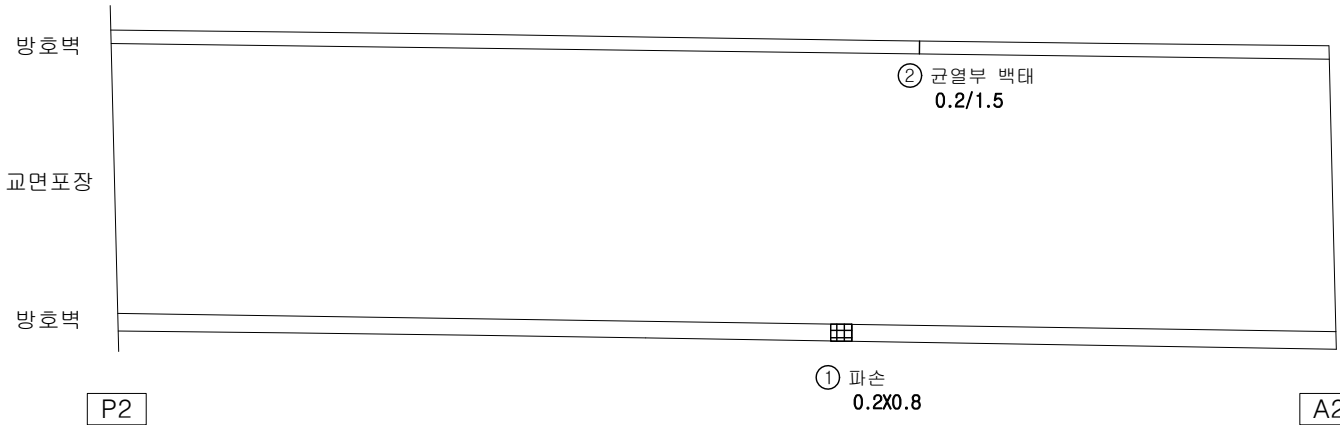
ID : 온직천교(익산방향) 바닥판 상면(S3)

| 번호 | 구분 | 결함 내용 | 손상규모 | | | | | | 비고 |
|---|---|---|---|---|---|---|---|---|---|
| 1 | 신규 | 파손 | - | 0.2 | 0.8 | 1 | 0.16 | m² | - |
| 2 | 신규 | 균열부 백태 | 0.2 | - | 1.5 | 1 | 1.5 | m | - |

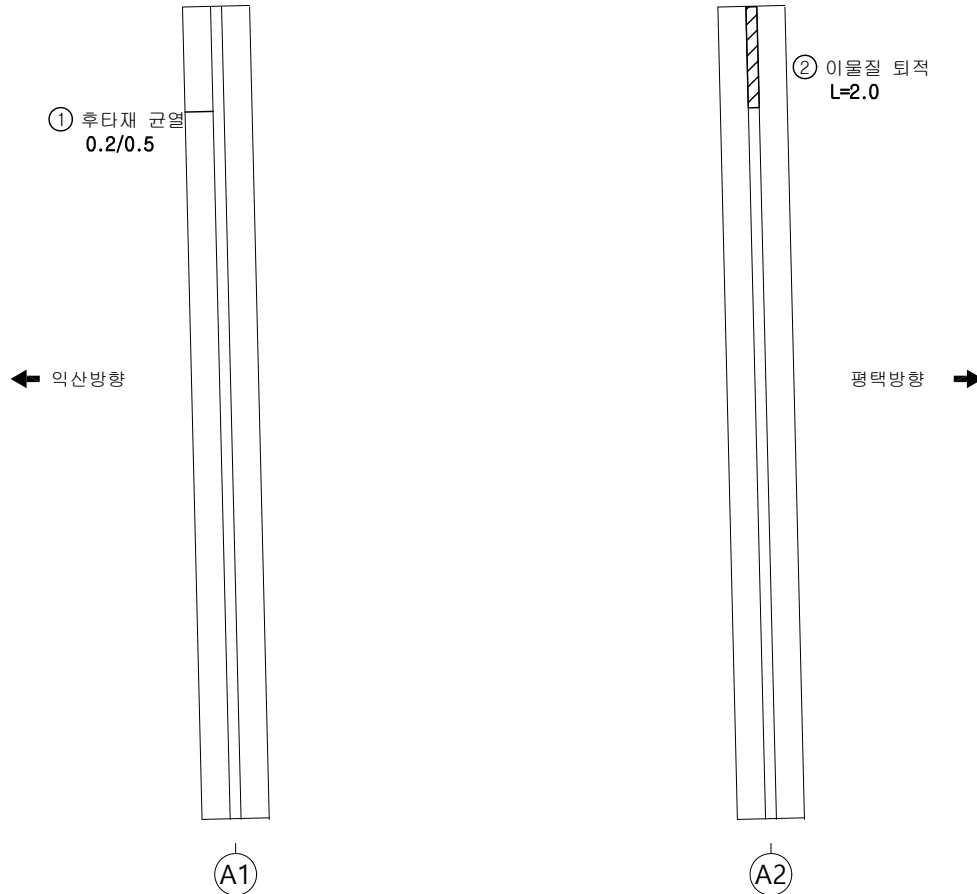
ID : 온직천교(익산방향) 신축이음장치

| 번호 | 구분 | 결함 내용 | 손상규모 | | | | | | 비고 |
|---|---|---|---|---|---|---|---|---|---|
| 1 | 신규 | 후타재 균열 | 0.2 | - | 0.5 | 1 | 0.5 | m | - |
| 2 | 신규 | 이물질 퇴적 | - | - | 2.0 | 1 | 2.0 | m | - |

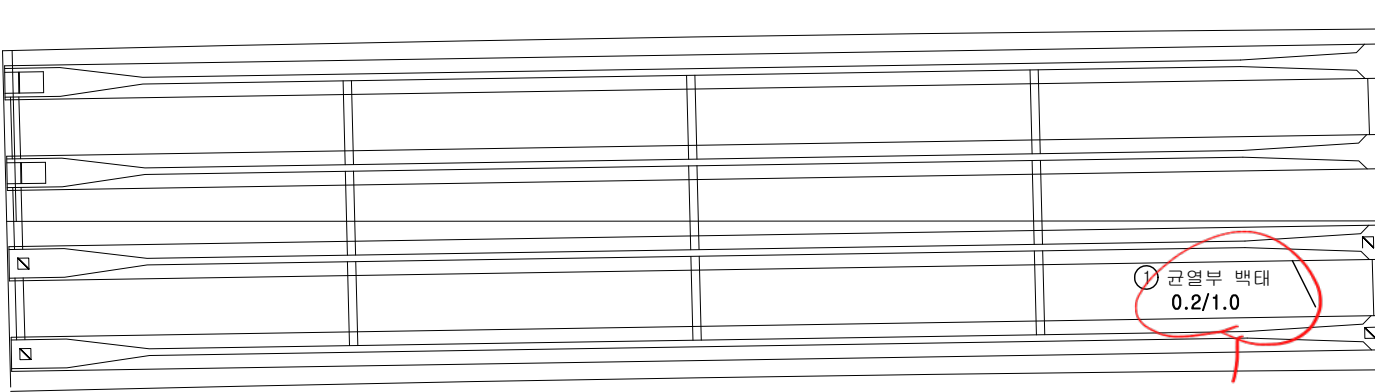
ID : 온직천교(익산방향) 바닥판 하면(S1)

| 번호 | 구분 | 결함내용 | 손상규모 | | | | | | 비고 |
|---|---|---|---|---|---|---|---|---|---|
| 1 | 신규 | 균열부 백태 | 0.2 | - | 1.0 | 1 | 1.0 | m | - |

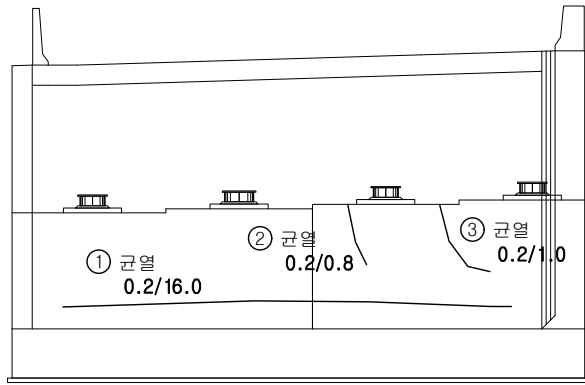
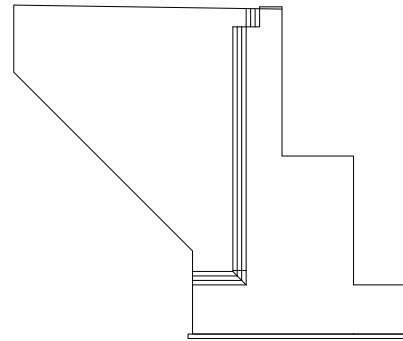
ID : 온직천교(익산방향) 교대(A1)

| 번호 | 구분 | 결함 내용 | 손상규모 | | | | | | 비고 |
|---|---|---|---|---|---|---|---|---|---|
| 1 | 신규 | 균열 | 0.2 | - | 16.0 | 1 | 16.0 | m | - |
| 2 | 신규 | 균열 | 0.2 | - | 0.8 | 1 | 0.8 | m | - |

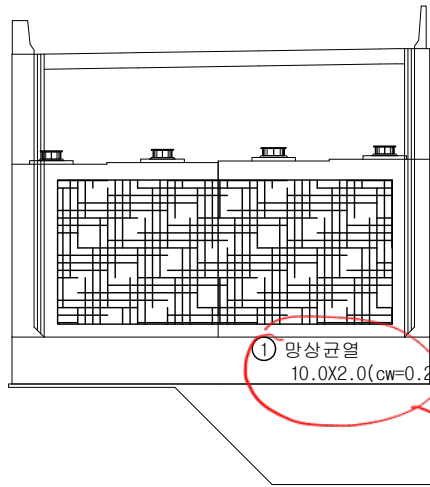
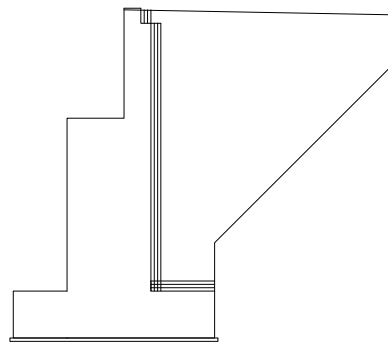
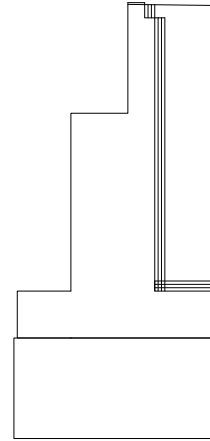
| 번호 | 구분 | 결함 내용 | 손상규모 | | | | | | 비고 |
|---|---|---|---|---|---|---|---|---|---|
| 1 | 신규 | 망상균열 | 0.2 | 10.0 | 2.0 | 1 | 20.0 | m <sup>2</sup> | - |

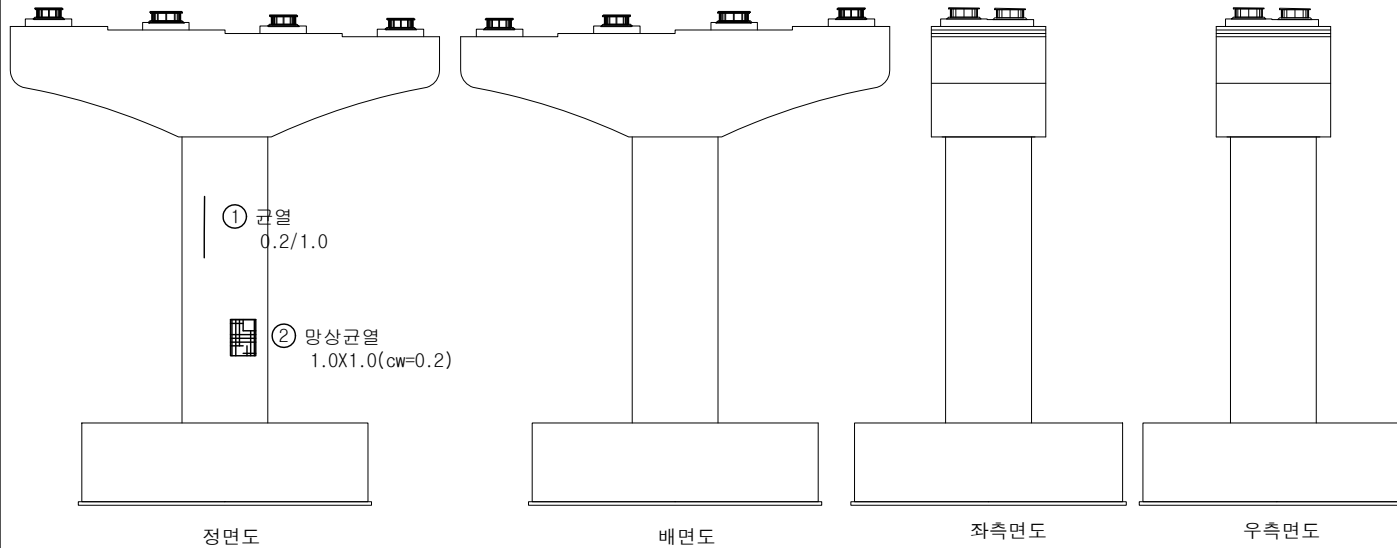
| 번호 | 구분 | 결함 내용 | 손상규모 | | | | | | 비고 |
|---|---|---|---|---|---|---|---|---|---|
| 1 | 신규 | 균열 | 0.2 | - | 1.0 | 1 | 1.0 | m | - |
| 2 | 신규 | 망상균열 | 0.2 | 1.0 | 1.0 | 1 | 1.0 | m² | - |
