## 39. 온직천교(평택방향)

| 용역명 | 서부내륙고속도로 2025년 시설물 정기안전점검 용역(하반기) |
| 시설물명 | 온직천교(평택방향) |
| 점검일시 | 2025. 07 ~ 2025. 12 |

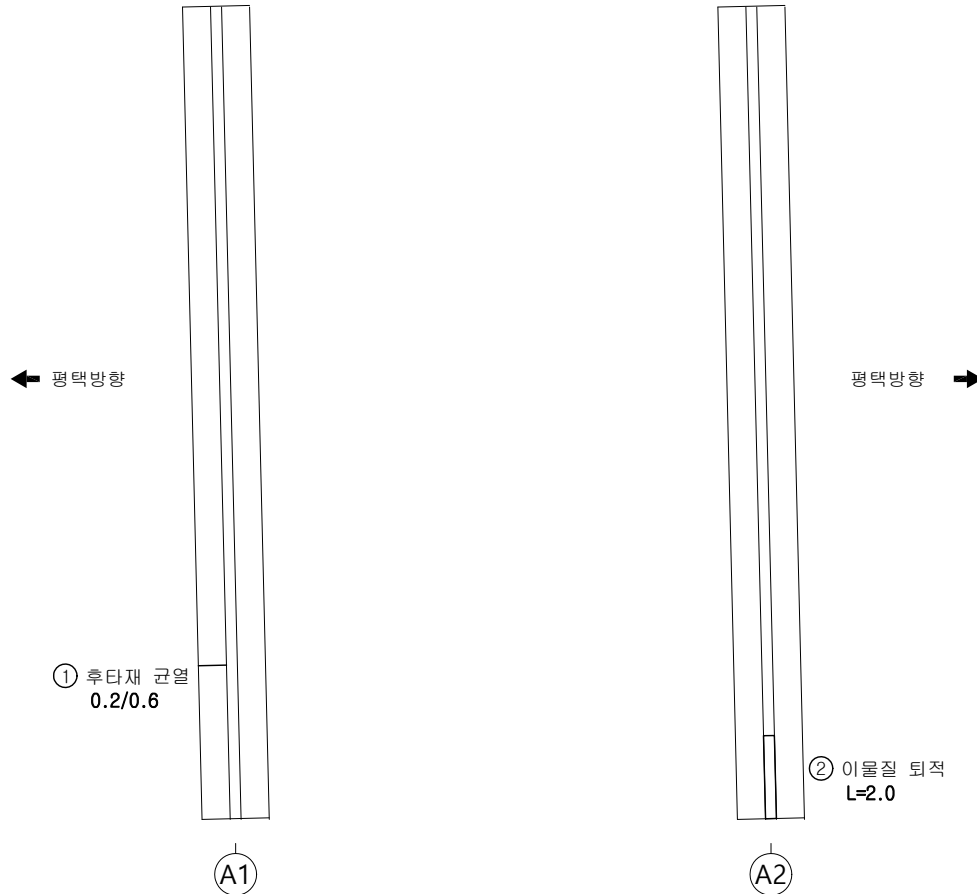
ID : 온직천교(평택방향) 신축이음장치

| 번호 | 구분 | 결함 내용 | 손상규모 | | | | | | 비고 |
|---|---|---|---|---|---|---|---|---|---|
| 1 | 신규 | 후타재 균열 | 0.2 | - | 0.6 | 1 | 0.6 | m | - |
| 2 | 신규 | 이물질 퇴적 | - | - | 2.0 | 1 | 2.0 | m | - |

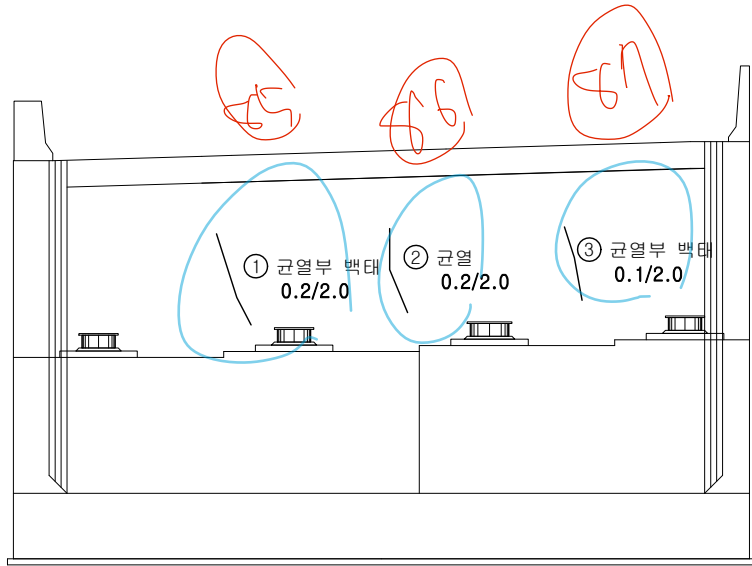
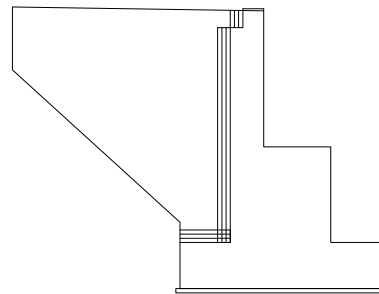
ID : 온직천교(평택방향) 교대(A1)

| 번호 | 구분 | 결함 내용 | 손상규모 | | | | | | 비고 |
|---|---|---|---|---|---|---|---|---|---|
| 1 | 신규 | 균열부 백태 | 0.2 | - | 2.0 | 1 | 2.0 | m | - |
| 2 | 신규 | 균열 | 0.2 | - | 2.0 | 1 | 2.0 | m | - |
| 3 | 신규 | 균열부 백태 | 0.1 | - | 2.0 | 1 | 2.0 | m | - |

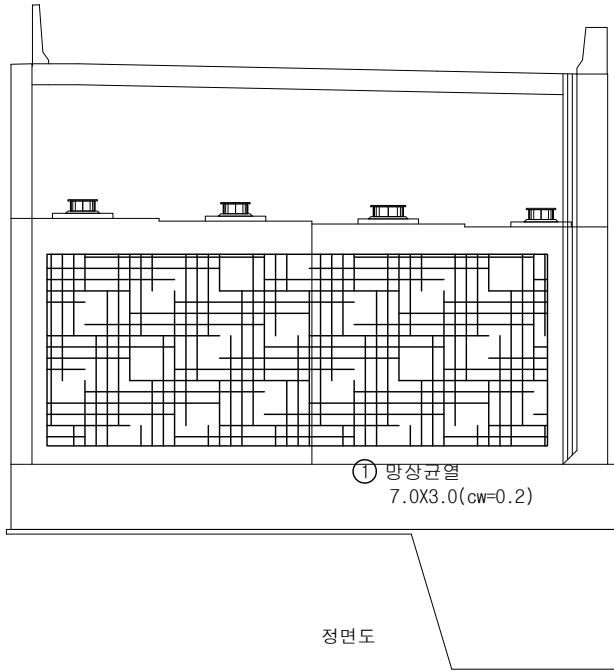
ID : 온직천교(평택방향) 교대(A2)

| 번호 | 구분 | 결함 내용 | 손상규모 | | | | | | 비고 |
|---|---|---|---|---|---|---|---|---|---|
| 1 | 신규 | 망상균열 | 0.2 | 7.0 | 3.0 | 1 | 21.0 | m² | - |
