## 39. 온직천교(평택방향)

| 범 | | 균열 | | 방수균열 | | 재료분리 | 용역명 | 서부내륙고속도로 2025년 시설물 정기안전점검 용역(하반기) | |

ID : 온직천교(평택방향) 바닥판 상면(S2)

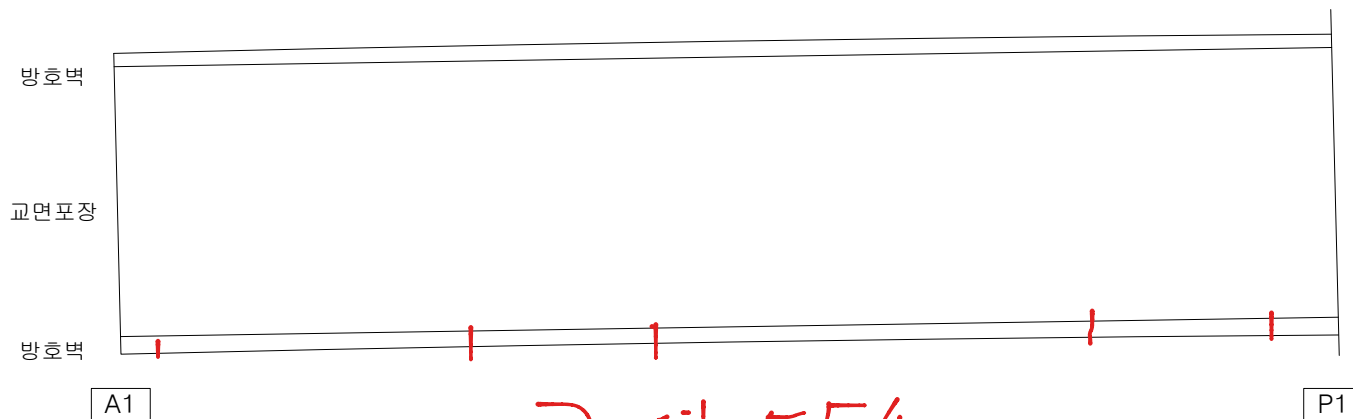
| 번호 | 구분 | 결함 내용 | 손상규모 | | | | | | 비고 |
|---|---|---|---|---|---|---|---|---|---|
| 1 | 신규 | 균열 | 0.3 | - | 1.2 | 1 | 1.2 | m | - |

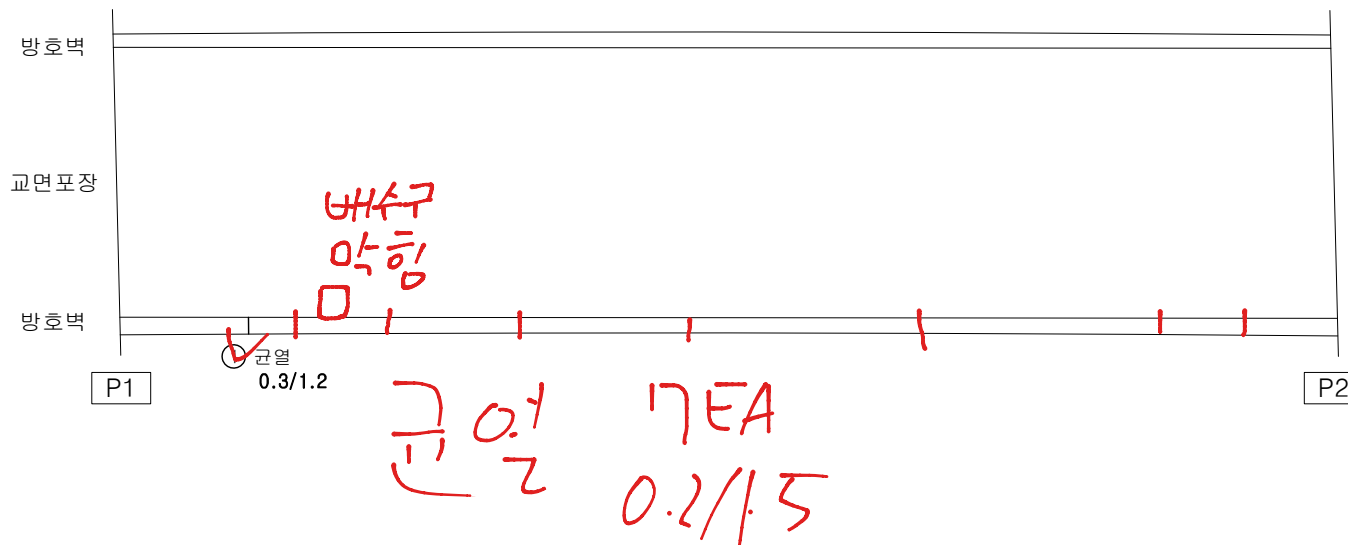
ID : 온직천교(평택방향) 바닥판 상면(S3)

| 번호 | 구분 | 결함 내용 | 손상규모 | | | | | | 비고 |
|---|---|---|---|---|---|---|---|---|---|
| 1 | 신규 | 점검로 출입문 파손 | - | - | - | 1 | 1 | EA | - |
| 2 | 신규 | 균열 | 0.3 | - | 1.2 | 1 | 1.2 | m | - |
| 3 | 신규 | 균열 | 0.3 | - | 1.2 | 1 | 1.2 | m | - |
| 4 | 신규 | 균열 | 0.2 | - | 1.2 | 1 | 1.2 | m | - |

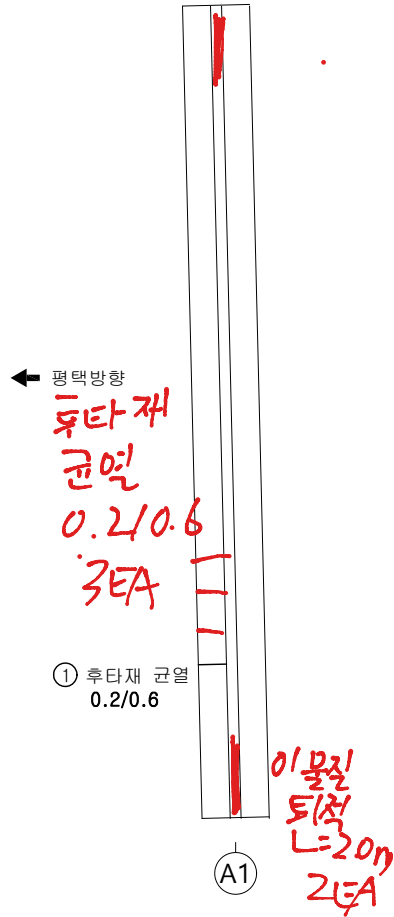
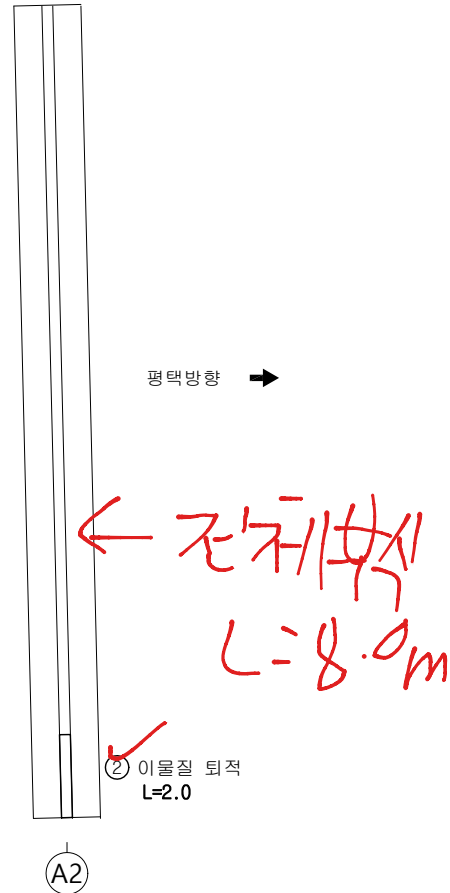
ID : 온직천교(평택방향) 신축이음장치

| 번호 | 구분 | 결함 내용 | 손상규모 | | | | | | 비고 |
|---|---|---|---|---|---|---|---|---|---|
| 1 | 신규 | 후타재 균열 | 0.2 | - | 0.6 | 1 | 0.6 | m | - |
| 2 | 신규 | 이물질 퇴적 | - | - | 2.0 | 1 | 2.0 | m | - |

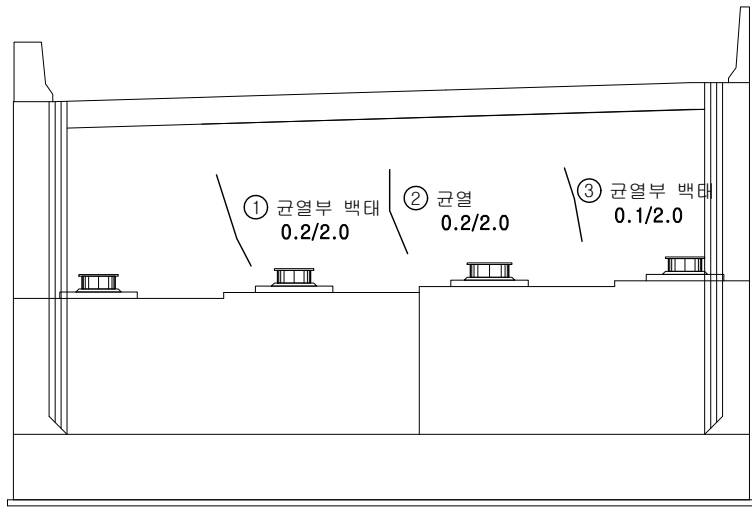
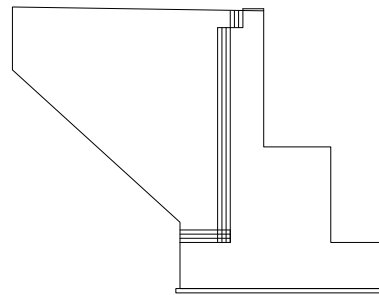
ID : 온직천교(평택방향) 교대(A1)

| 번호 | 구분 | 결함 내용 | 손상규모 | | | | | | 비고 |
|---|---|---|---|---|---|---|---|---|---|
| 1 | 신규 | 균열부 백태 | 0.2 | - | 2.0 | 1 | 2.0 | m | - |
| 2 | 신규 | 균열 | 0.2 | - | 2.0 | 1 | 2.0 | m | - |
| 3 | 신규 | 균열부 백태 | 0.1 | - | 2.0 | 1 | 2.0 | m | - |

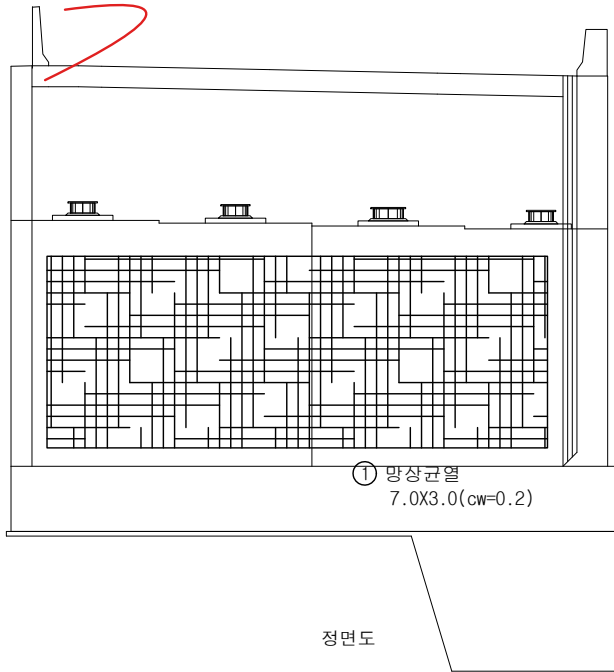
ID : 온직천교(평택방향) 교대(A2)

| 번호 | 구분 | 결함 내용 | 손상규모 | | | | | | 비고 |
|---|---|---|---|---|---|---|---|---|---|
| 1 | 신규 | 망상균열 | 0.2 | 7.0 | 3.0 | 1 | 21.0 | m² | - |
