## 39. 온직천교(평택방향)

| 용역명 | 서부내륙고속도로 2025년 시설물 정기안전점검 용역(하반기) |
| 시설물명 | 온직천교(평택방향) |
| 점검일시 | 2025. 07 ~ 2025. 12 |

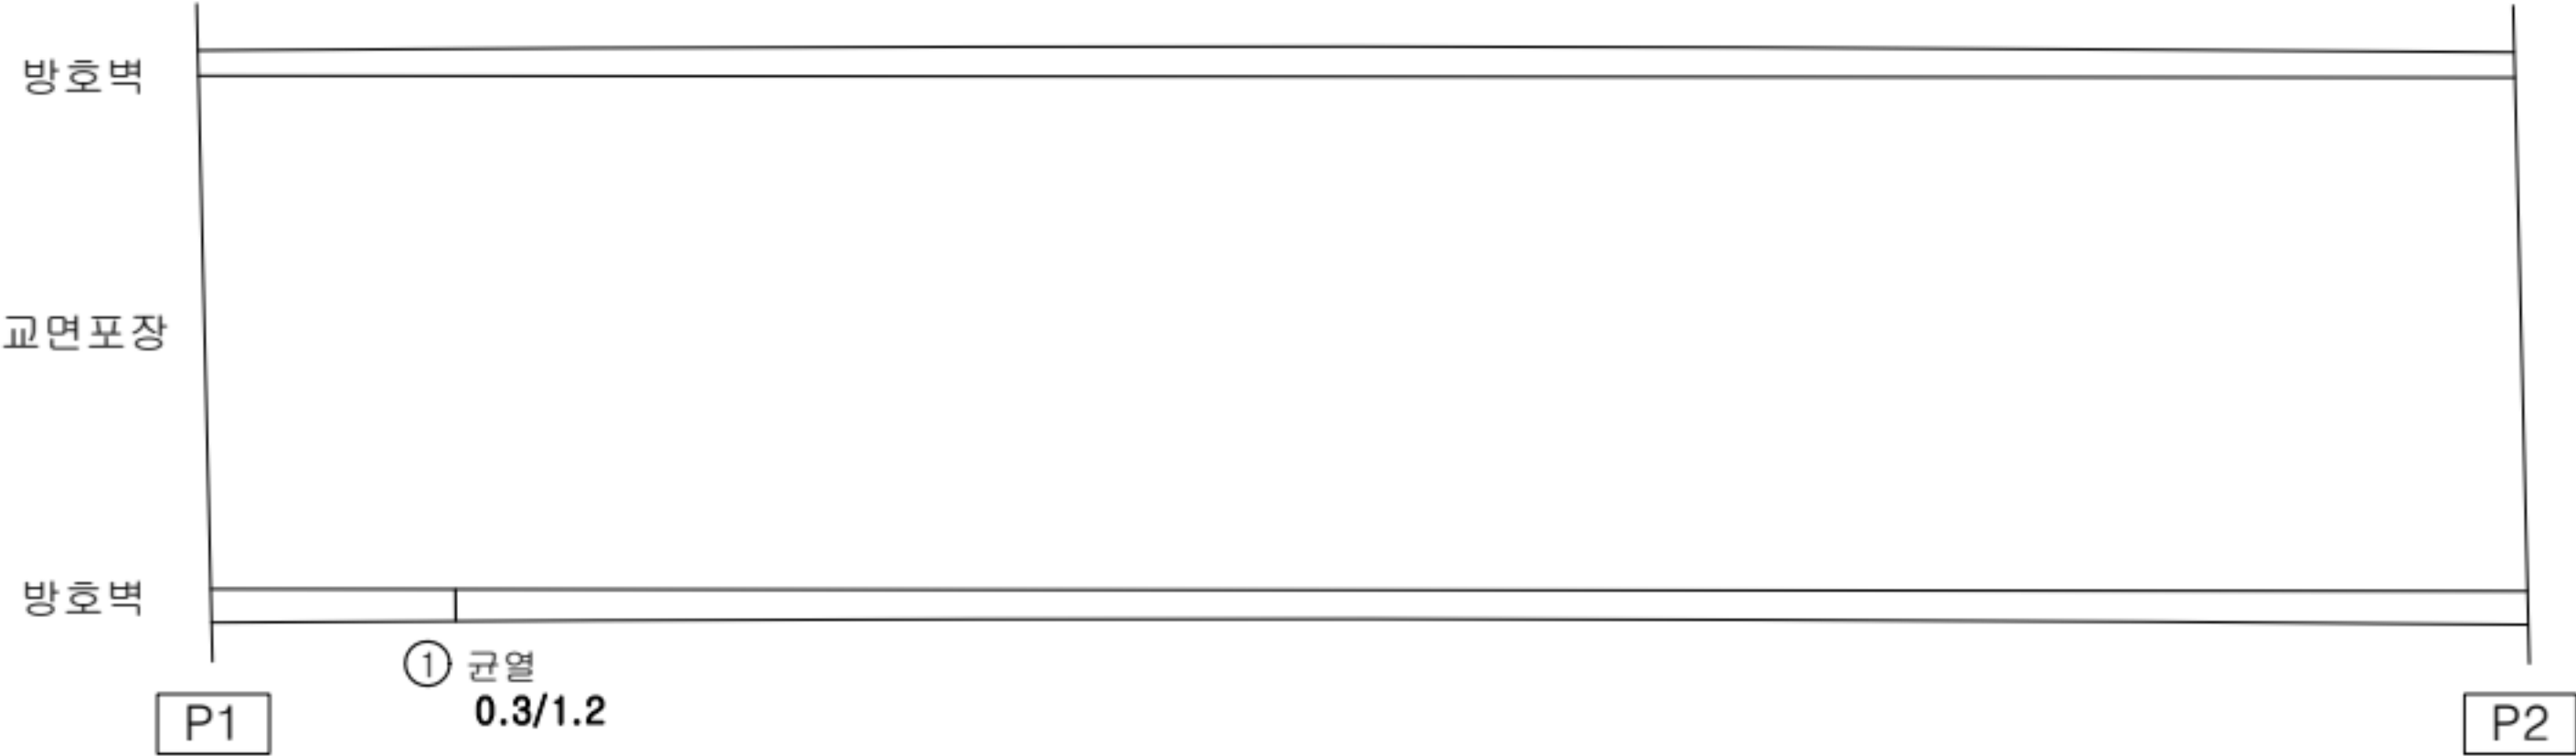
ID : 온직천교(평택방향) 바닥판 상면(S2)

| 번호 | 구분 | 결함 내용 | 손상규모 | | | | | | 비고 |
|---|---|---|---|---|---|---|---|---|---|
| 1 | 신규 | 균열 | 0.3 | - | 1.2 | 1 | 1.2 | m | - |

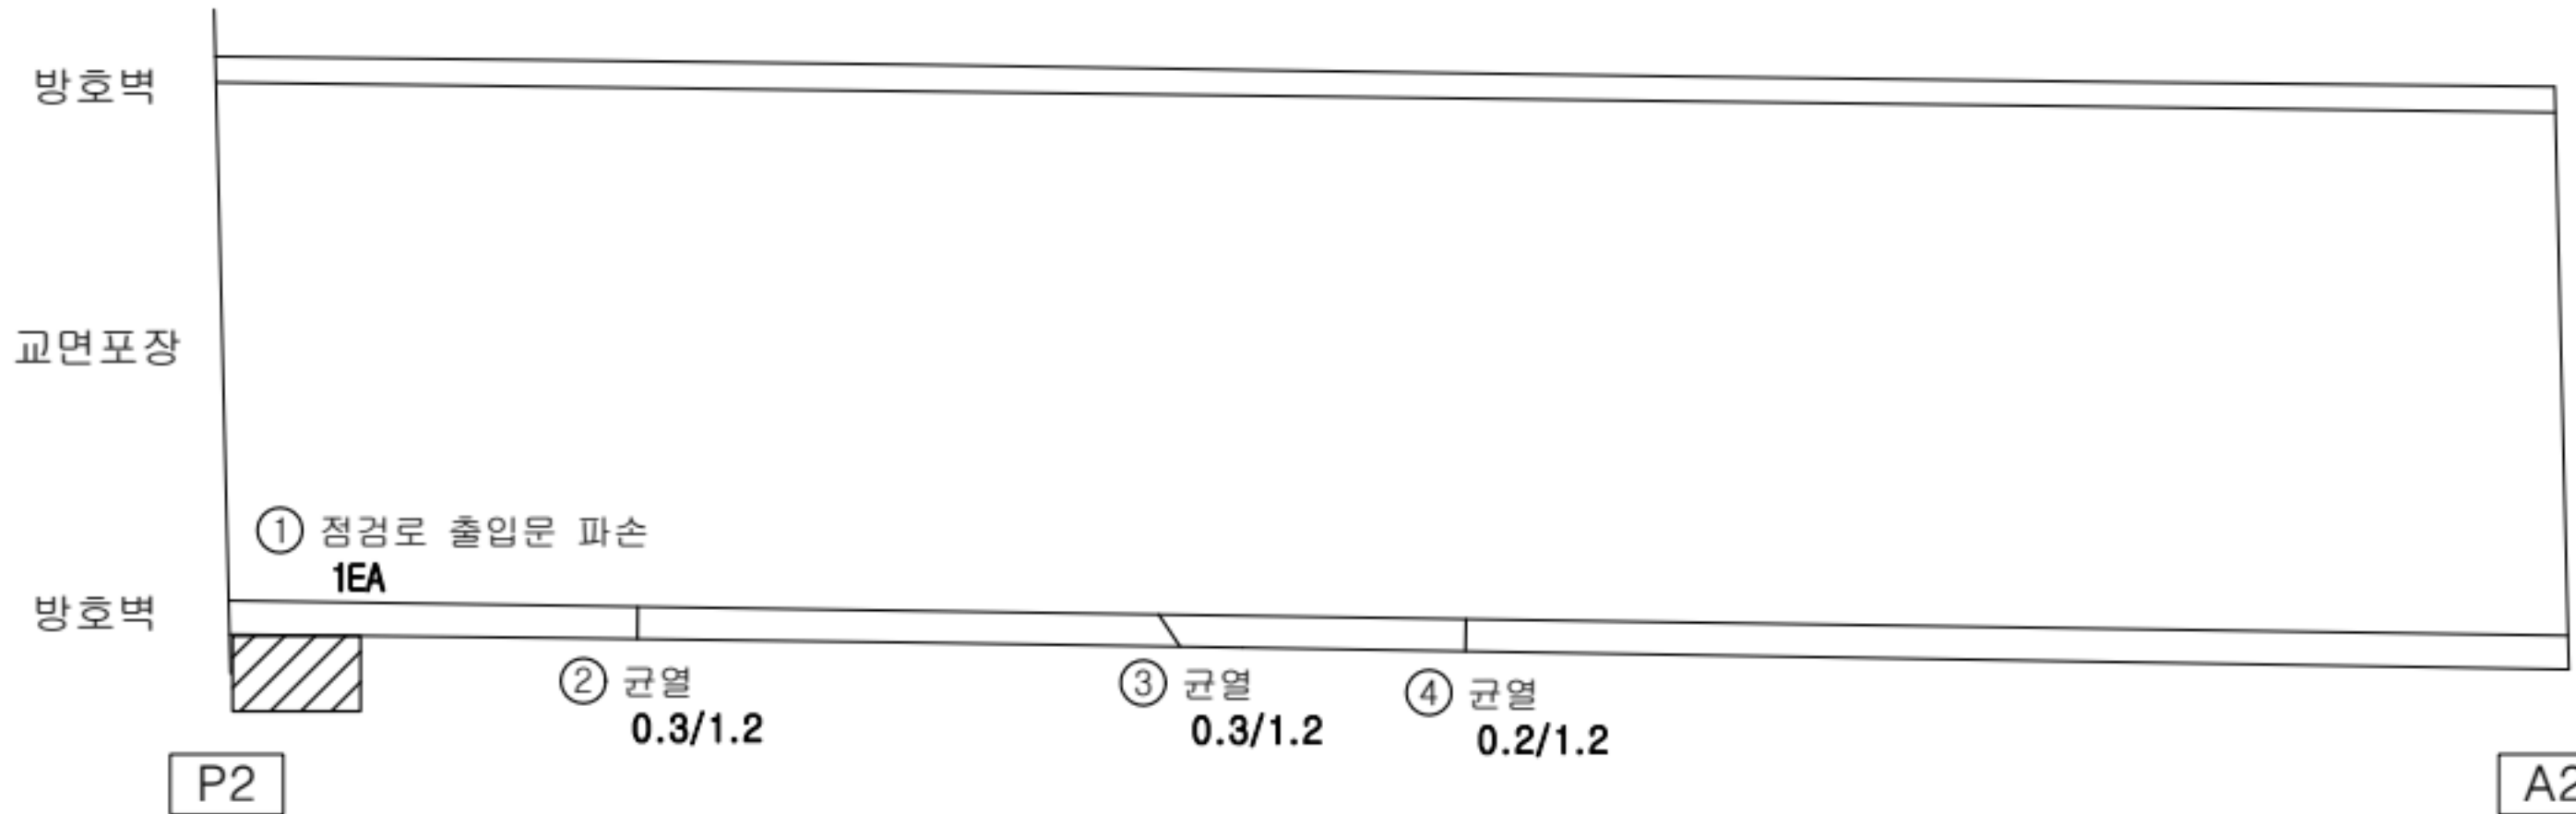
ID : 온직천교(평택방향) 바닥판 상면(S3)

| 번호 | 구분 | 결함 내용 | 손상규모 | | | | | | 비고 |
|---|---|---|---|---|---|---|---|---|---|
| 1 | 신규 | 점검로 출입문 파손 | - | - | - | 1 | 1 | EA | - |
| 2 | 신규 | 균열 | 0.3 | - | 1.2 | 1 | 1.2 | m | - |
| 3 | 신규 | 균열 | 0.3 | - | 1.2 | 1 | 1.2 | m | - |
| 4 | 신규 | 균열 | 0.2 | - | 1.2 | 1 | 1.2 | m | - |

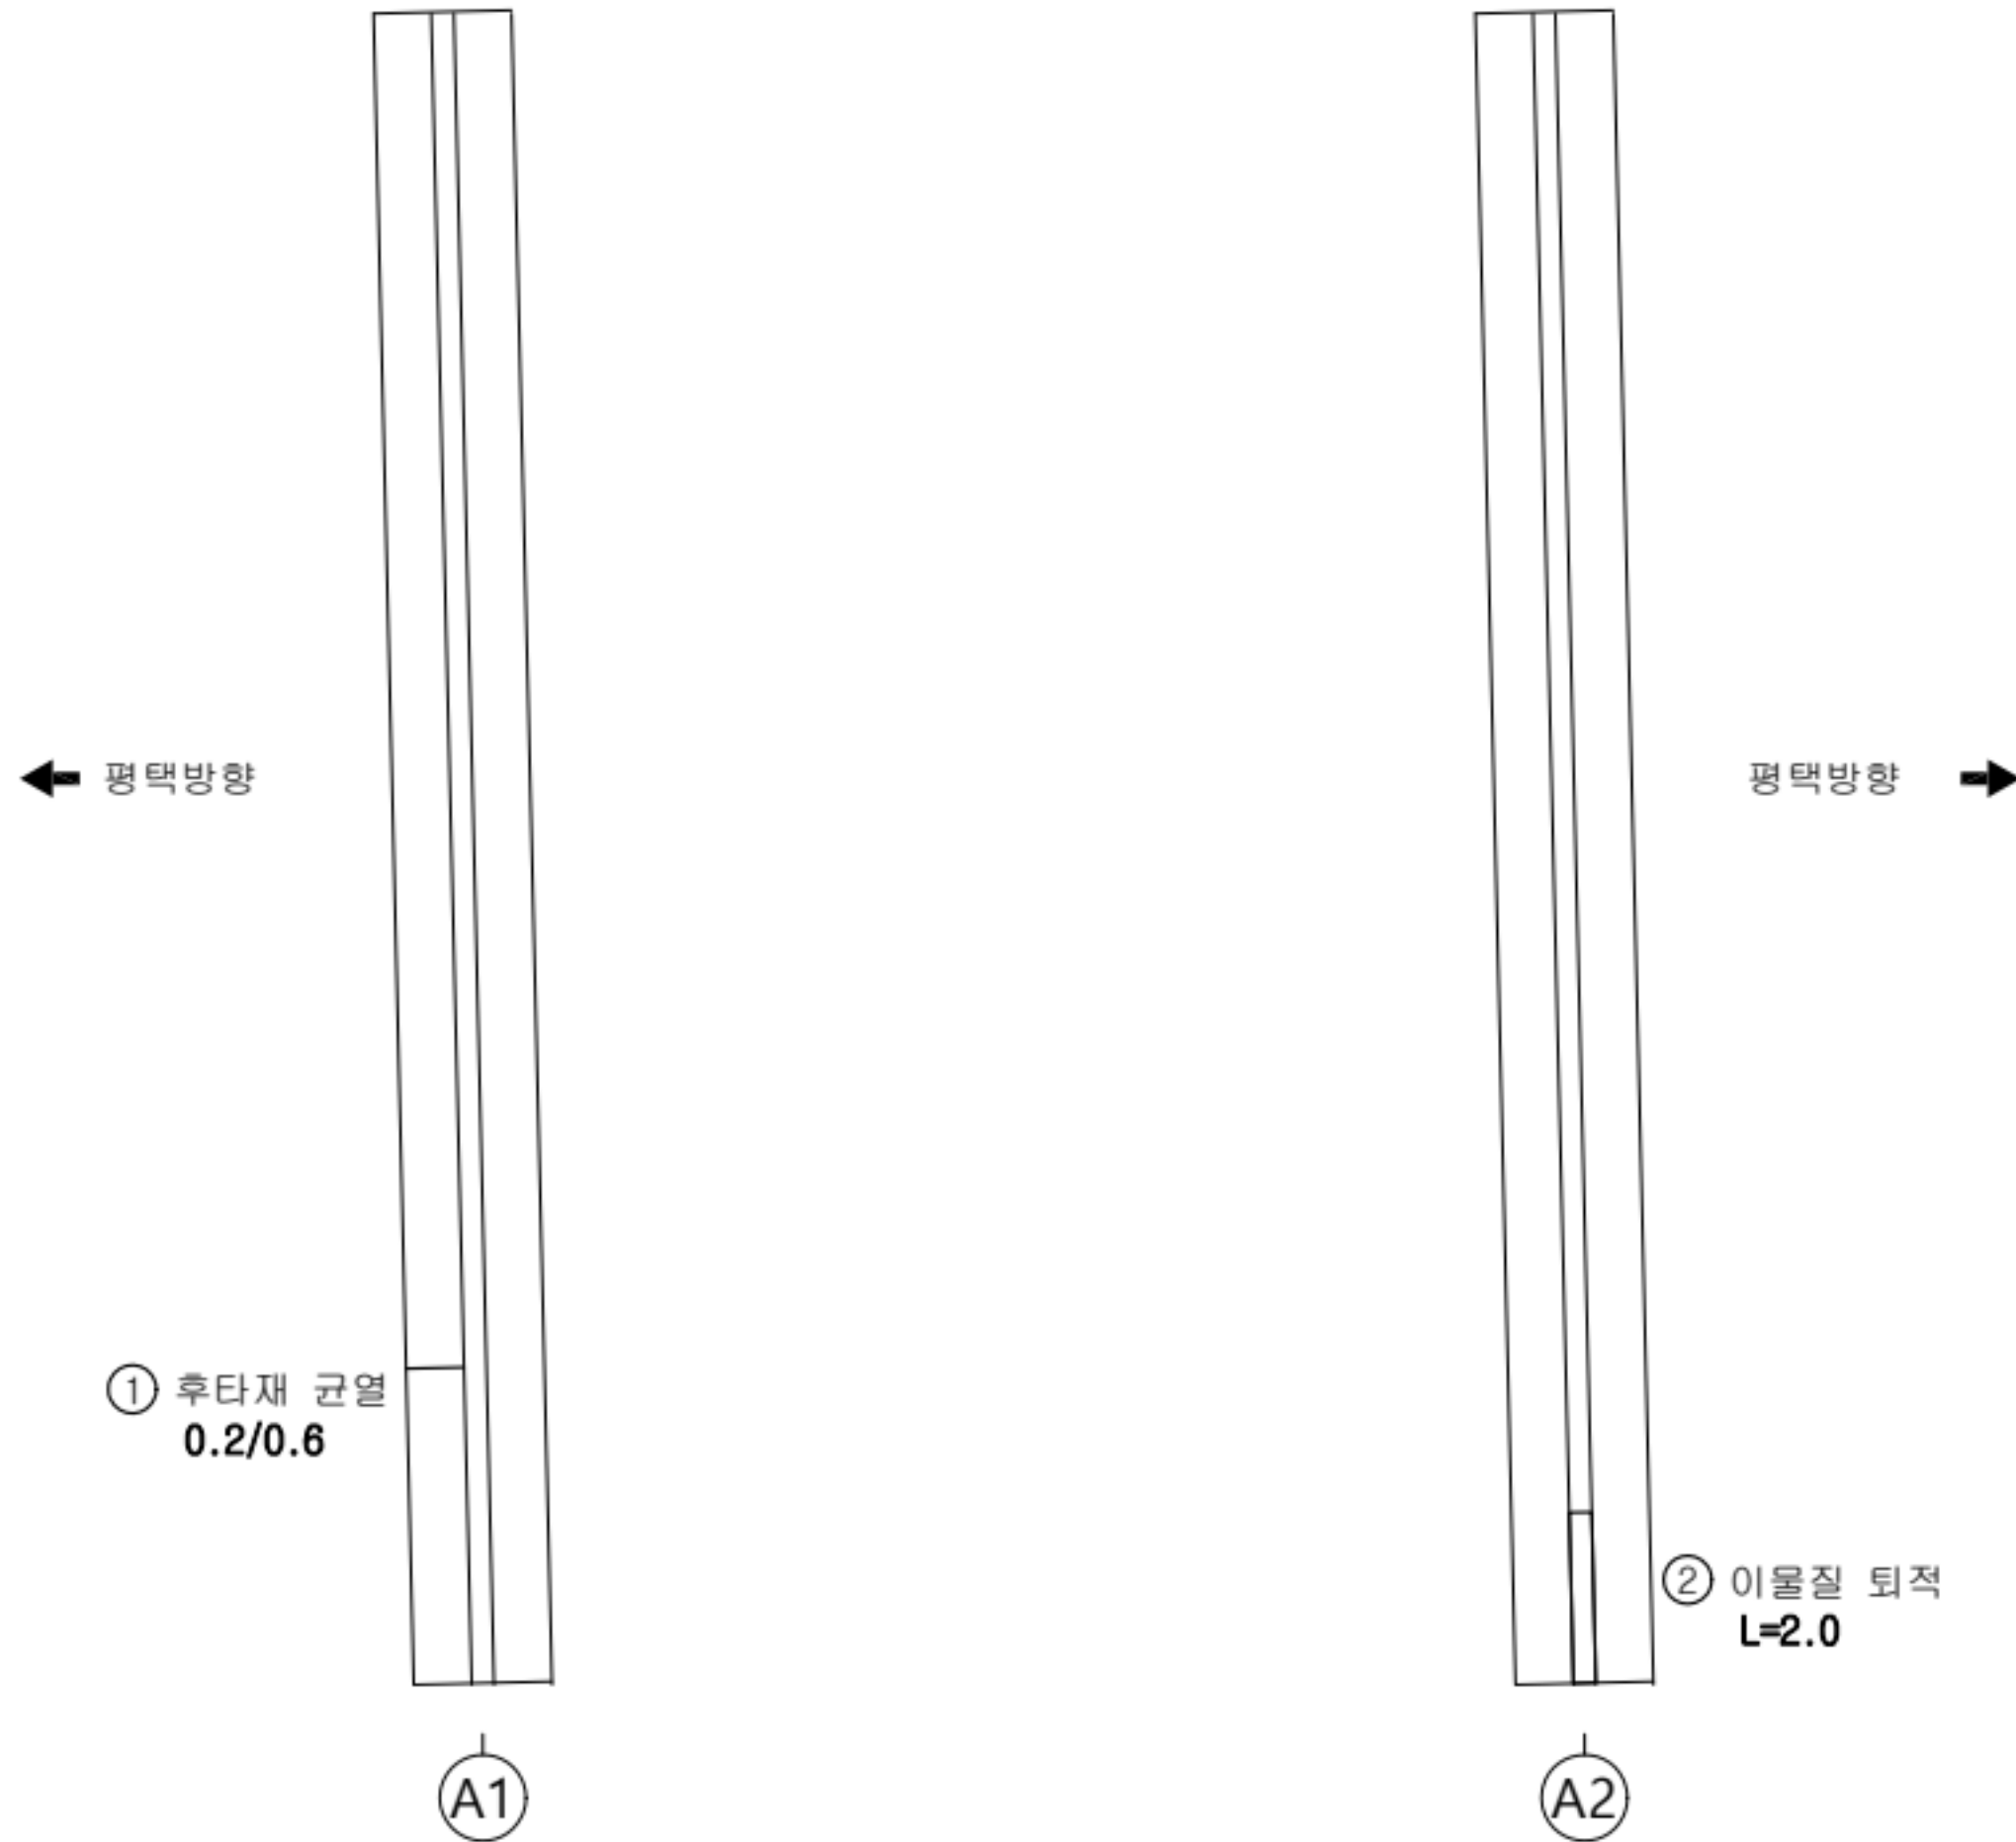
ID : 온직천교(평택방향) 신축이음장치

| 번호 | 구분 | 결함 내용 | 손상규모 | | | | | | 비고 |
|---|---|---|---|---|---|---|---|---|---|
| 1 | 신규 | 후타재 균열 | 0.2 | - | 0.6 | 1 | 0.6 | m | - |
| 2 | 신규 | 이물질 퇴적 | - | - | 2.0 | 1 | 2.0 | m | - |

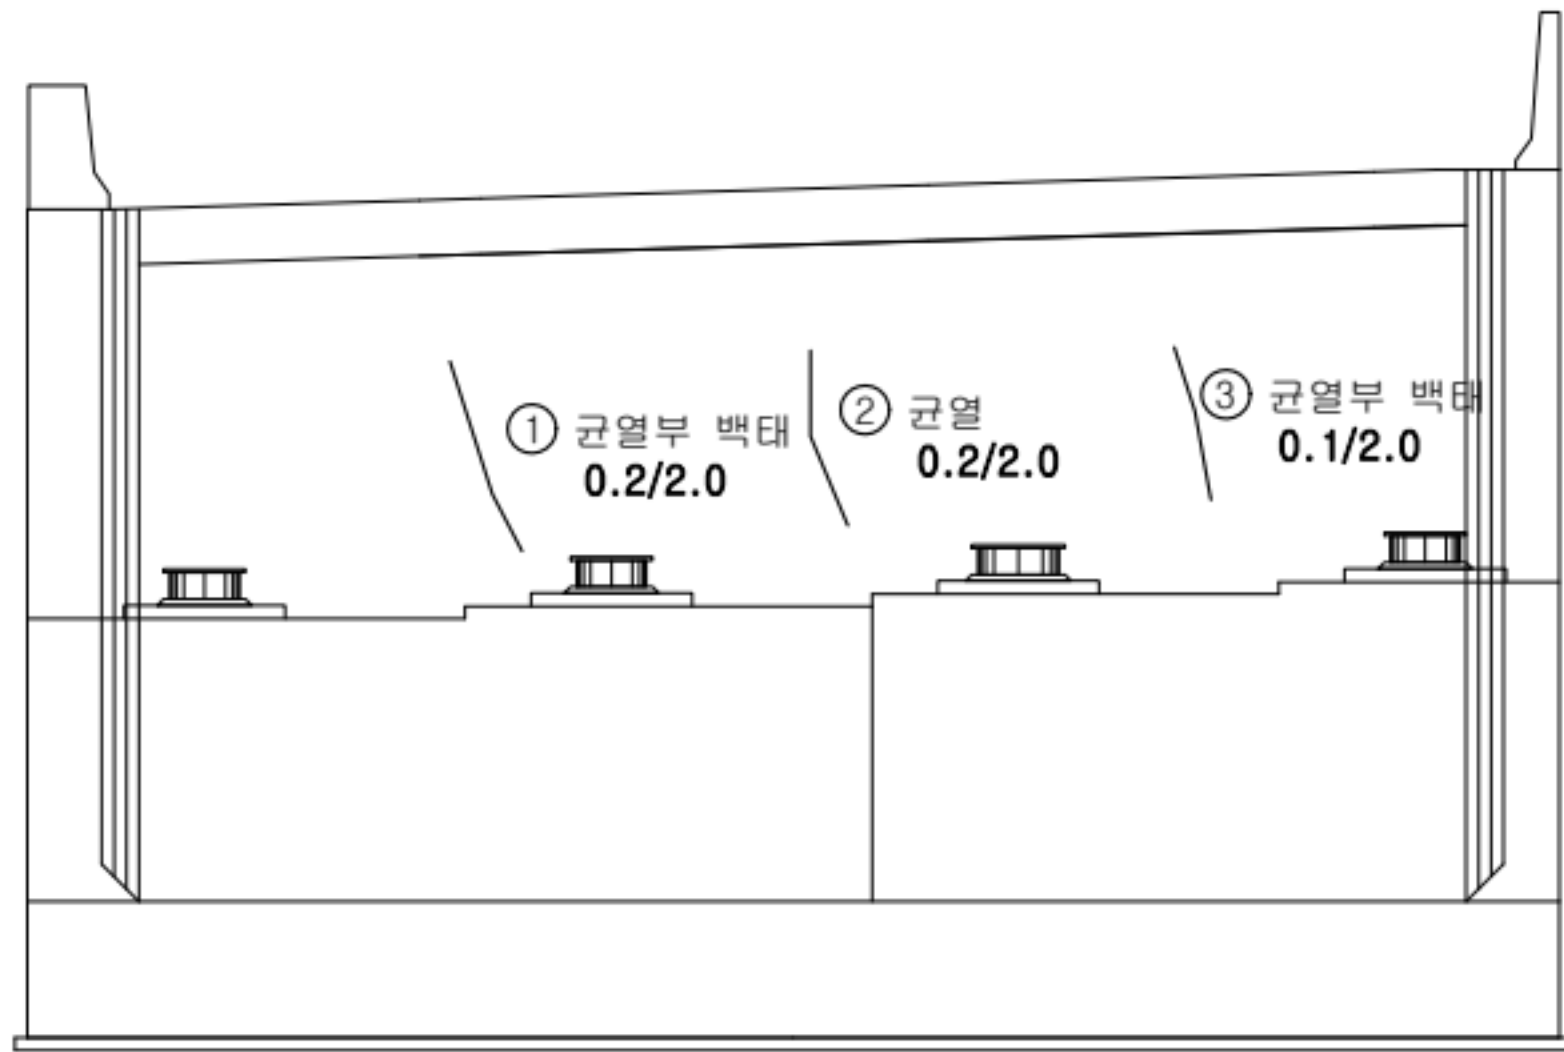
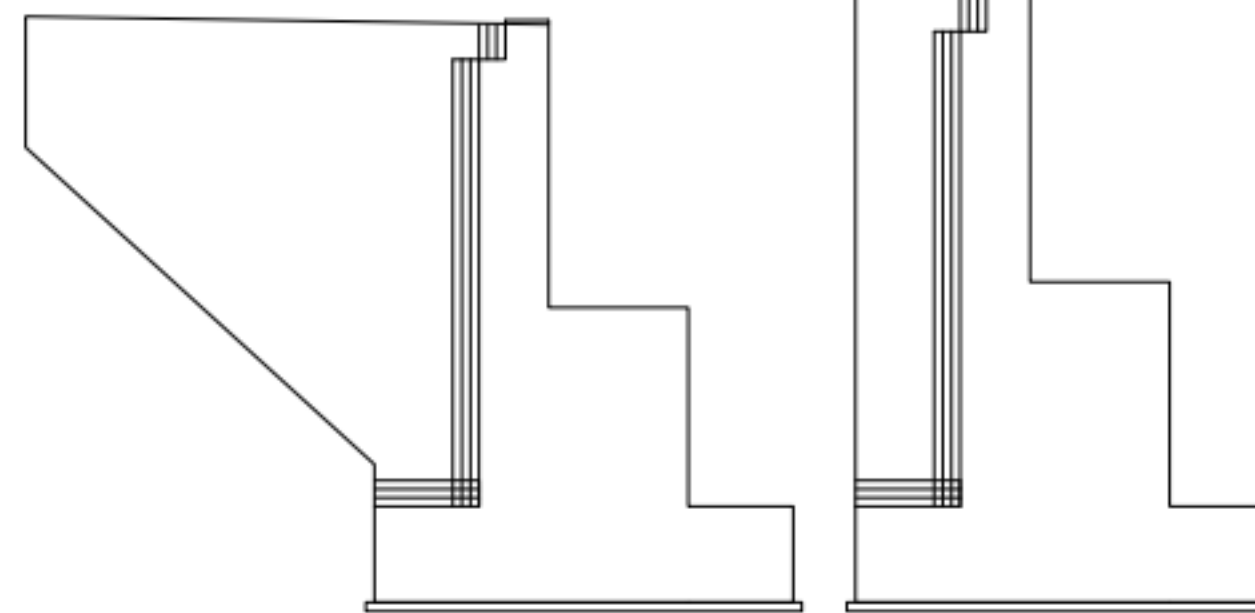
ID : 온직천교(평택방향) 교대(A1)

| 번호 | 구분 | 결함내용 | 손상규모 | | | | | | 비고 |
|---|---|---|---|---|---|---|---|---|---|
| 1 | 신규 | 균열부 백태 | 0.2 | - | 2.0 | 1 | 2.0 | m | - |
| 2 | 신규 | 균열 | 0.2 | - | 2.0 | 1 | 2.0 | m | - |
| 3 | 신규 | 균열부 백태 | 0.1 | - | 2.0 | 1 | 2.0 | m | - |

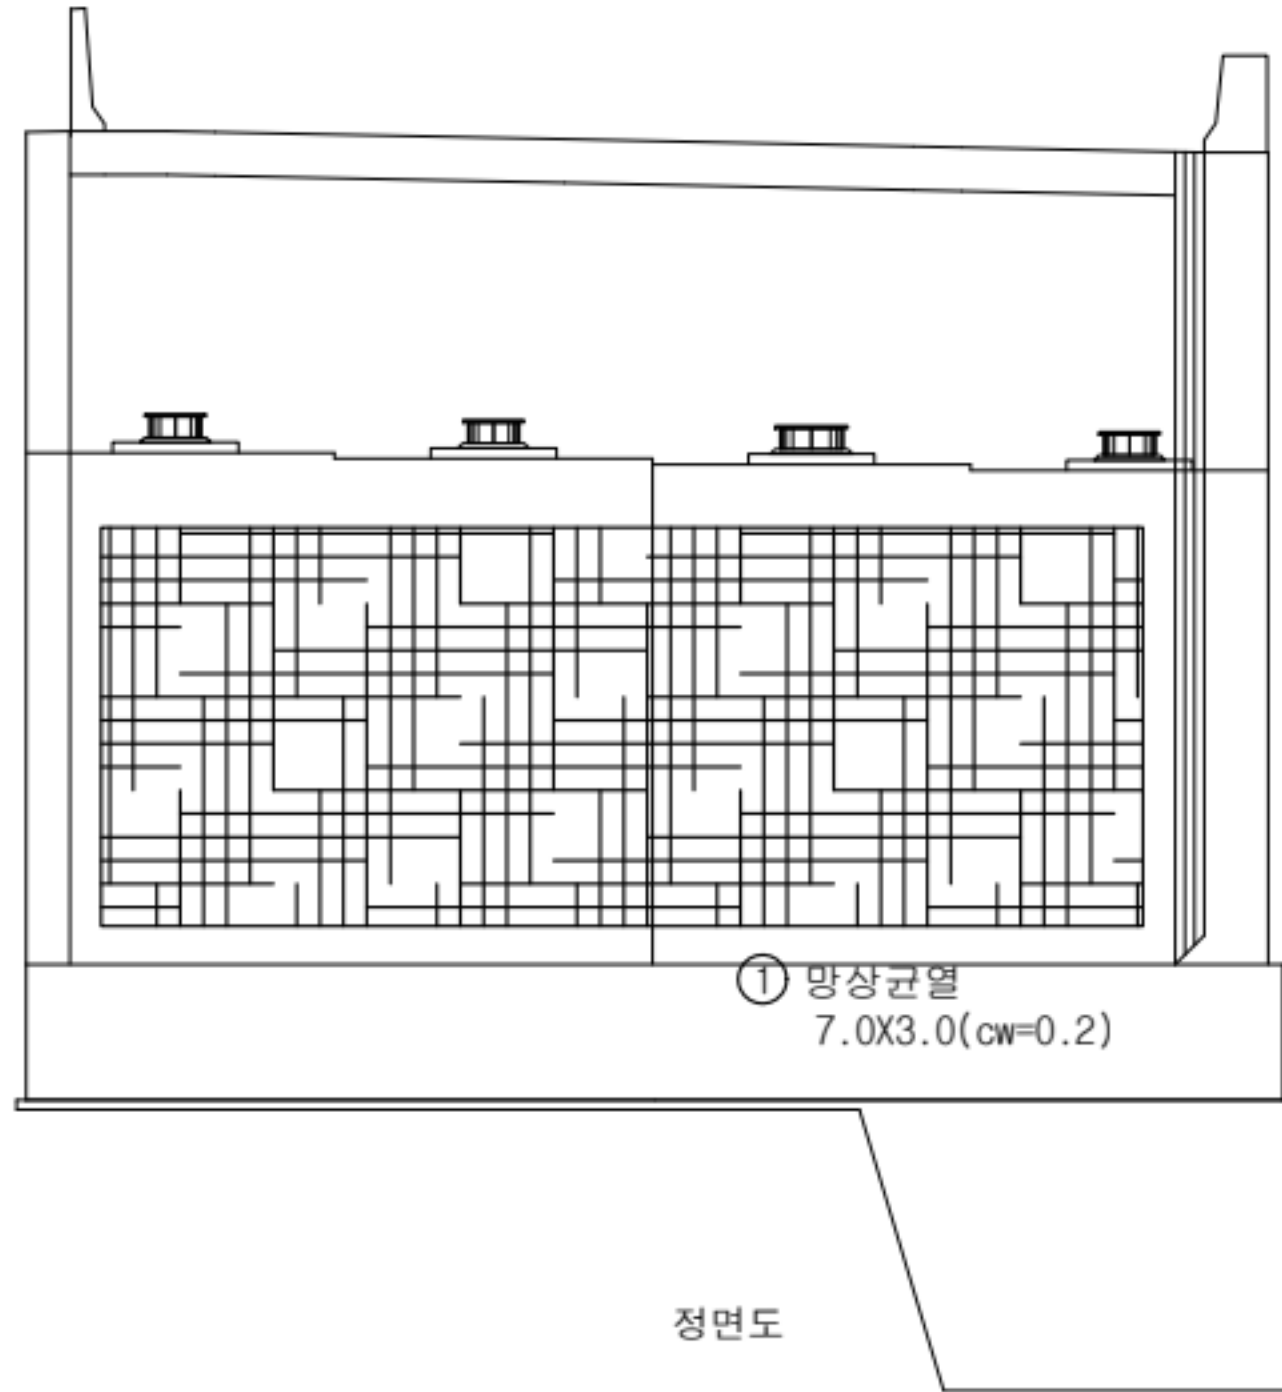
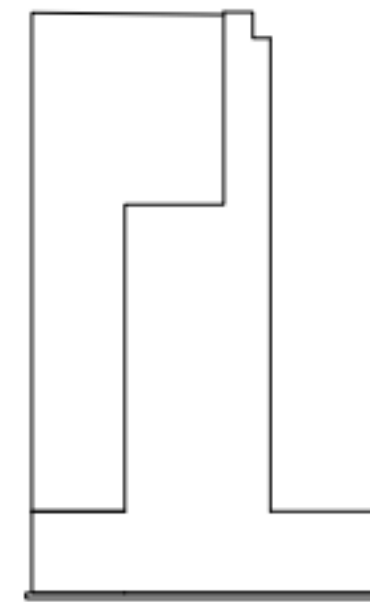
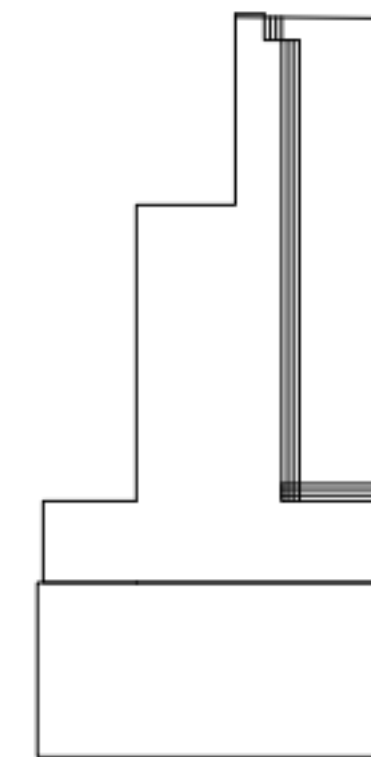
ID : 온직천교(평택방향) 교대(A2)

| 번호 | 구분 | 결함 내용 | 손상규모 | | | | | | 비고 |
|---|---|---|---|---|---|---|---|---|---|
| 1 | 신규 | 망상균열 | 0.2 | 7.0 | 3.0 | 1 | 21.0 | m² | - |
