## 39. 온직천교(평택방향)

ID : 온직천교(평택방향) 바닥판 상면(S1)

| 용역명 | 서부내륙고속도로 2025년 시설물 정기안전점검 용역(하반기) |

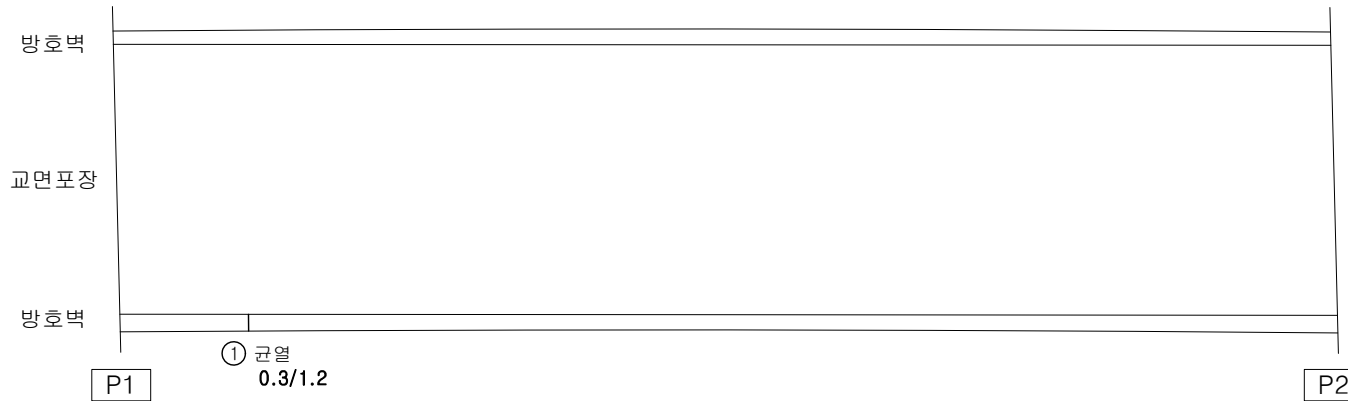
ID : 온직천교(평택방향) 바닥판 상면(S2)

| 번호 | 구분 | 결함 내용 | 손상규모 | | | | | | 비고 |
|---|---|---|---|---|---|---|---|---|---|
| 1 | 신규 | 균열 | 0.3 | - | 1.2 | 1 | 1.2 | m | - |

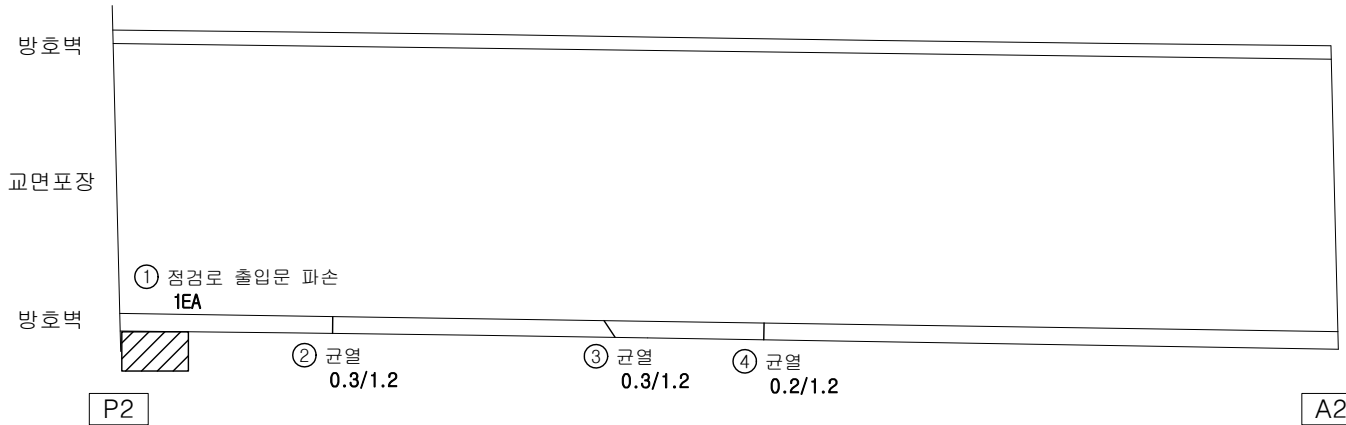
ID : 온직천교(평택방향) 바닥판 상면(S3)

| 번호 | 구분 | 결함 내용 | 손상규모 | | | | | | 비고 |
|---|---|---|---|---|---|---|---|---|---|
| 1 | 신규 | 점검로 출입문 파손 | - | - | - | 1 | 1 | EA | - |
| 2 | 신규 | 균열 | 0.3 | - | 1.2 | 1 | 1.2 | m | - |
| 3 | 신규 | 균열 | 0.3 | - | 1.2 | 1 | 1.2 | m | - |
| 4 | 신규 | 균열 | 0.2 | - | 1.2 | 1 | 1.2 | m | - |

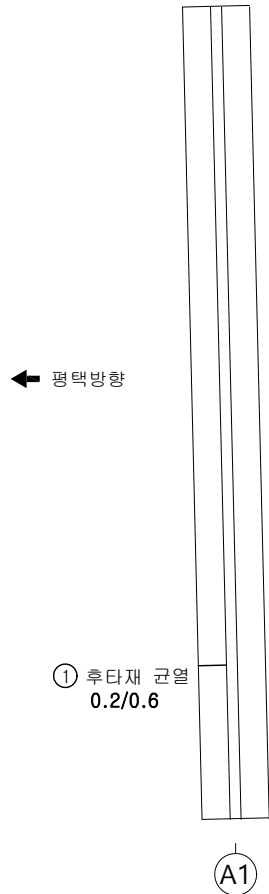
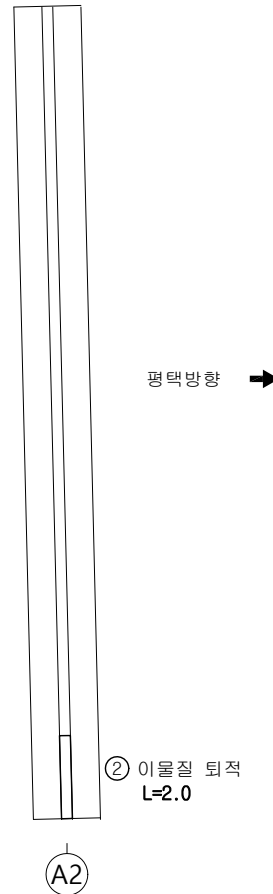
ID : 온직천교(평택방향) 신축이음장치

| 번호 | 구분 | 결함 내용 | 손상규모 | | | | | | 비고 |
|---|---|---|---|---|---|---|---|---|---|
| 1 | 신규 | 후타재 균열 | 0.2 | - | 0.6 | 1 | 0.6 | m | - |
| 2 | 신규 | 이물질 퇴적 | - | - | 2.0 | 1 | 2.0 | m | - |

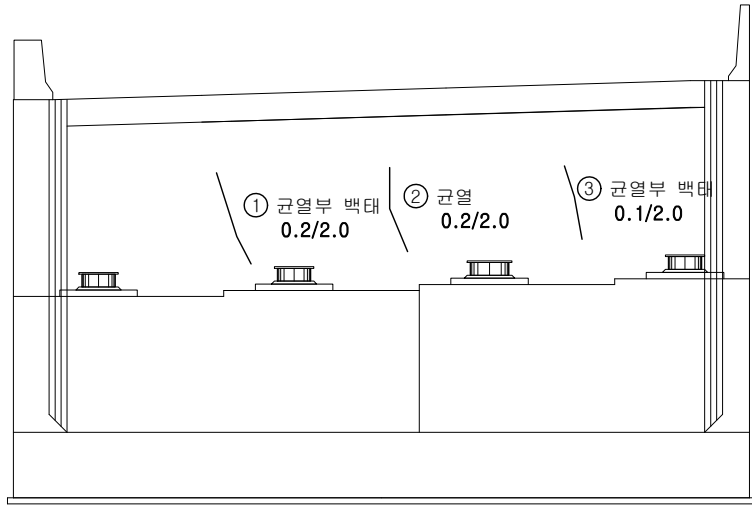
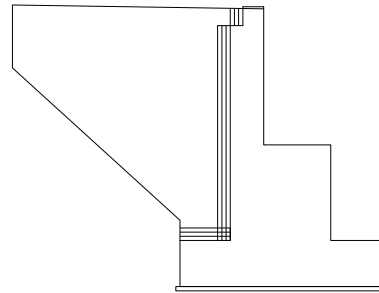
ID : 온직천교(평택방향) 교대(A1)

| 번호 | 구분 | 결함 내용 | 손상규모 | | | | | | 비고 |
|---|---|---|---|---|---|---|---|---|---|
| 1 | 신규 | 균열부 백태 | 0.2 | - | 2.0 | 1 | 2.0 | m | - |
| 2 | 신규 | 균열 | 0.2 | - | 2.0 | 1 | 2.0 | m | - |
| 3 | 신규 | 균열부 백태 | 0.1 | - | 2.0 | 1 | 2.0 | m | - |

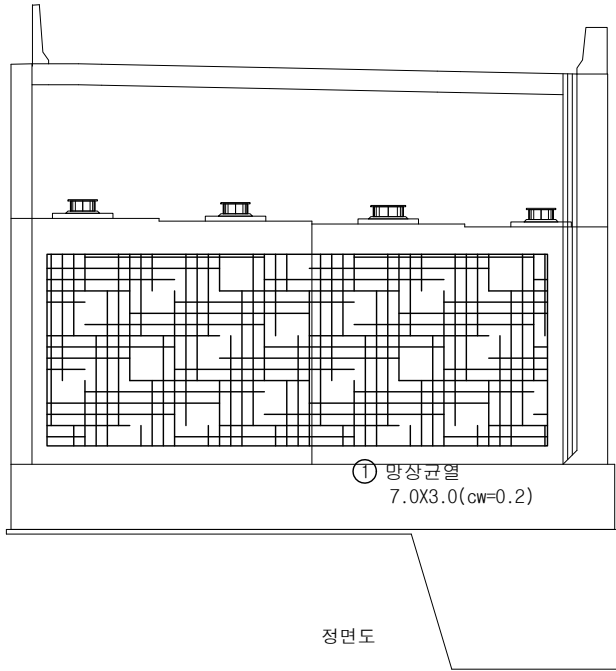
ID : 온직천교(평택방향) 교대(A2)

| 번호 | 구분 | 결함 내용 | 손상규모 | | | | | | 비고 |
|---|---|---|---|---|---|---|---|---|---|
| 1 | 신규 | 망상균열 | 0.2 | 7.0 | 3.0 | 1 | 21.0 | m² | - |
