## 40. 용천교

| 용역명 | 서부내륙고속도로 2025년 시설물 정기안전점검 용역(하반기) |
| 시설물명 | 용천교 |
| 점검일시 | 2025. 07 ~ 2025. 12 |

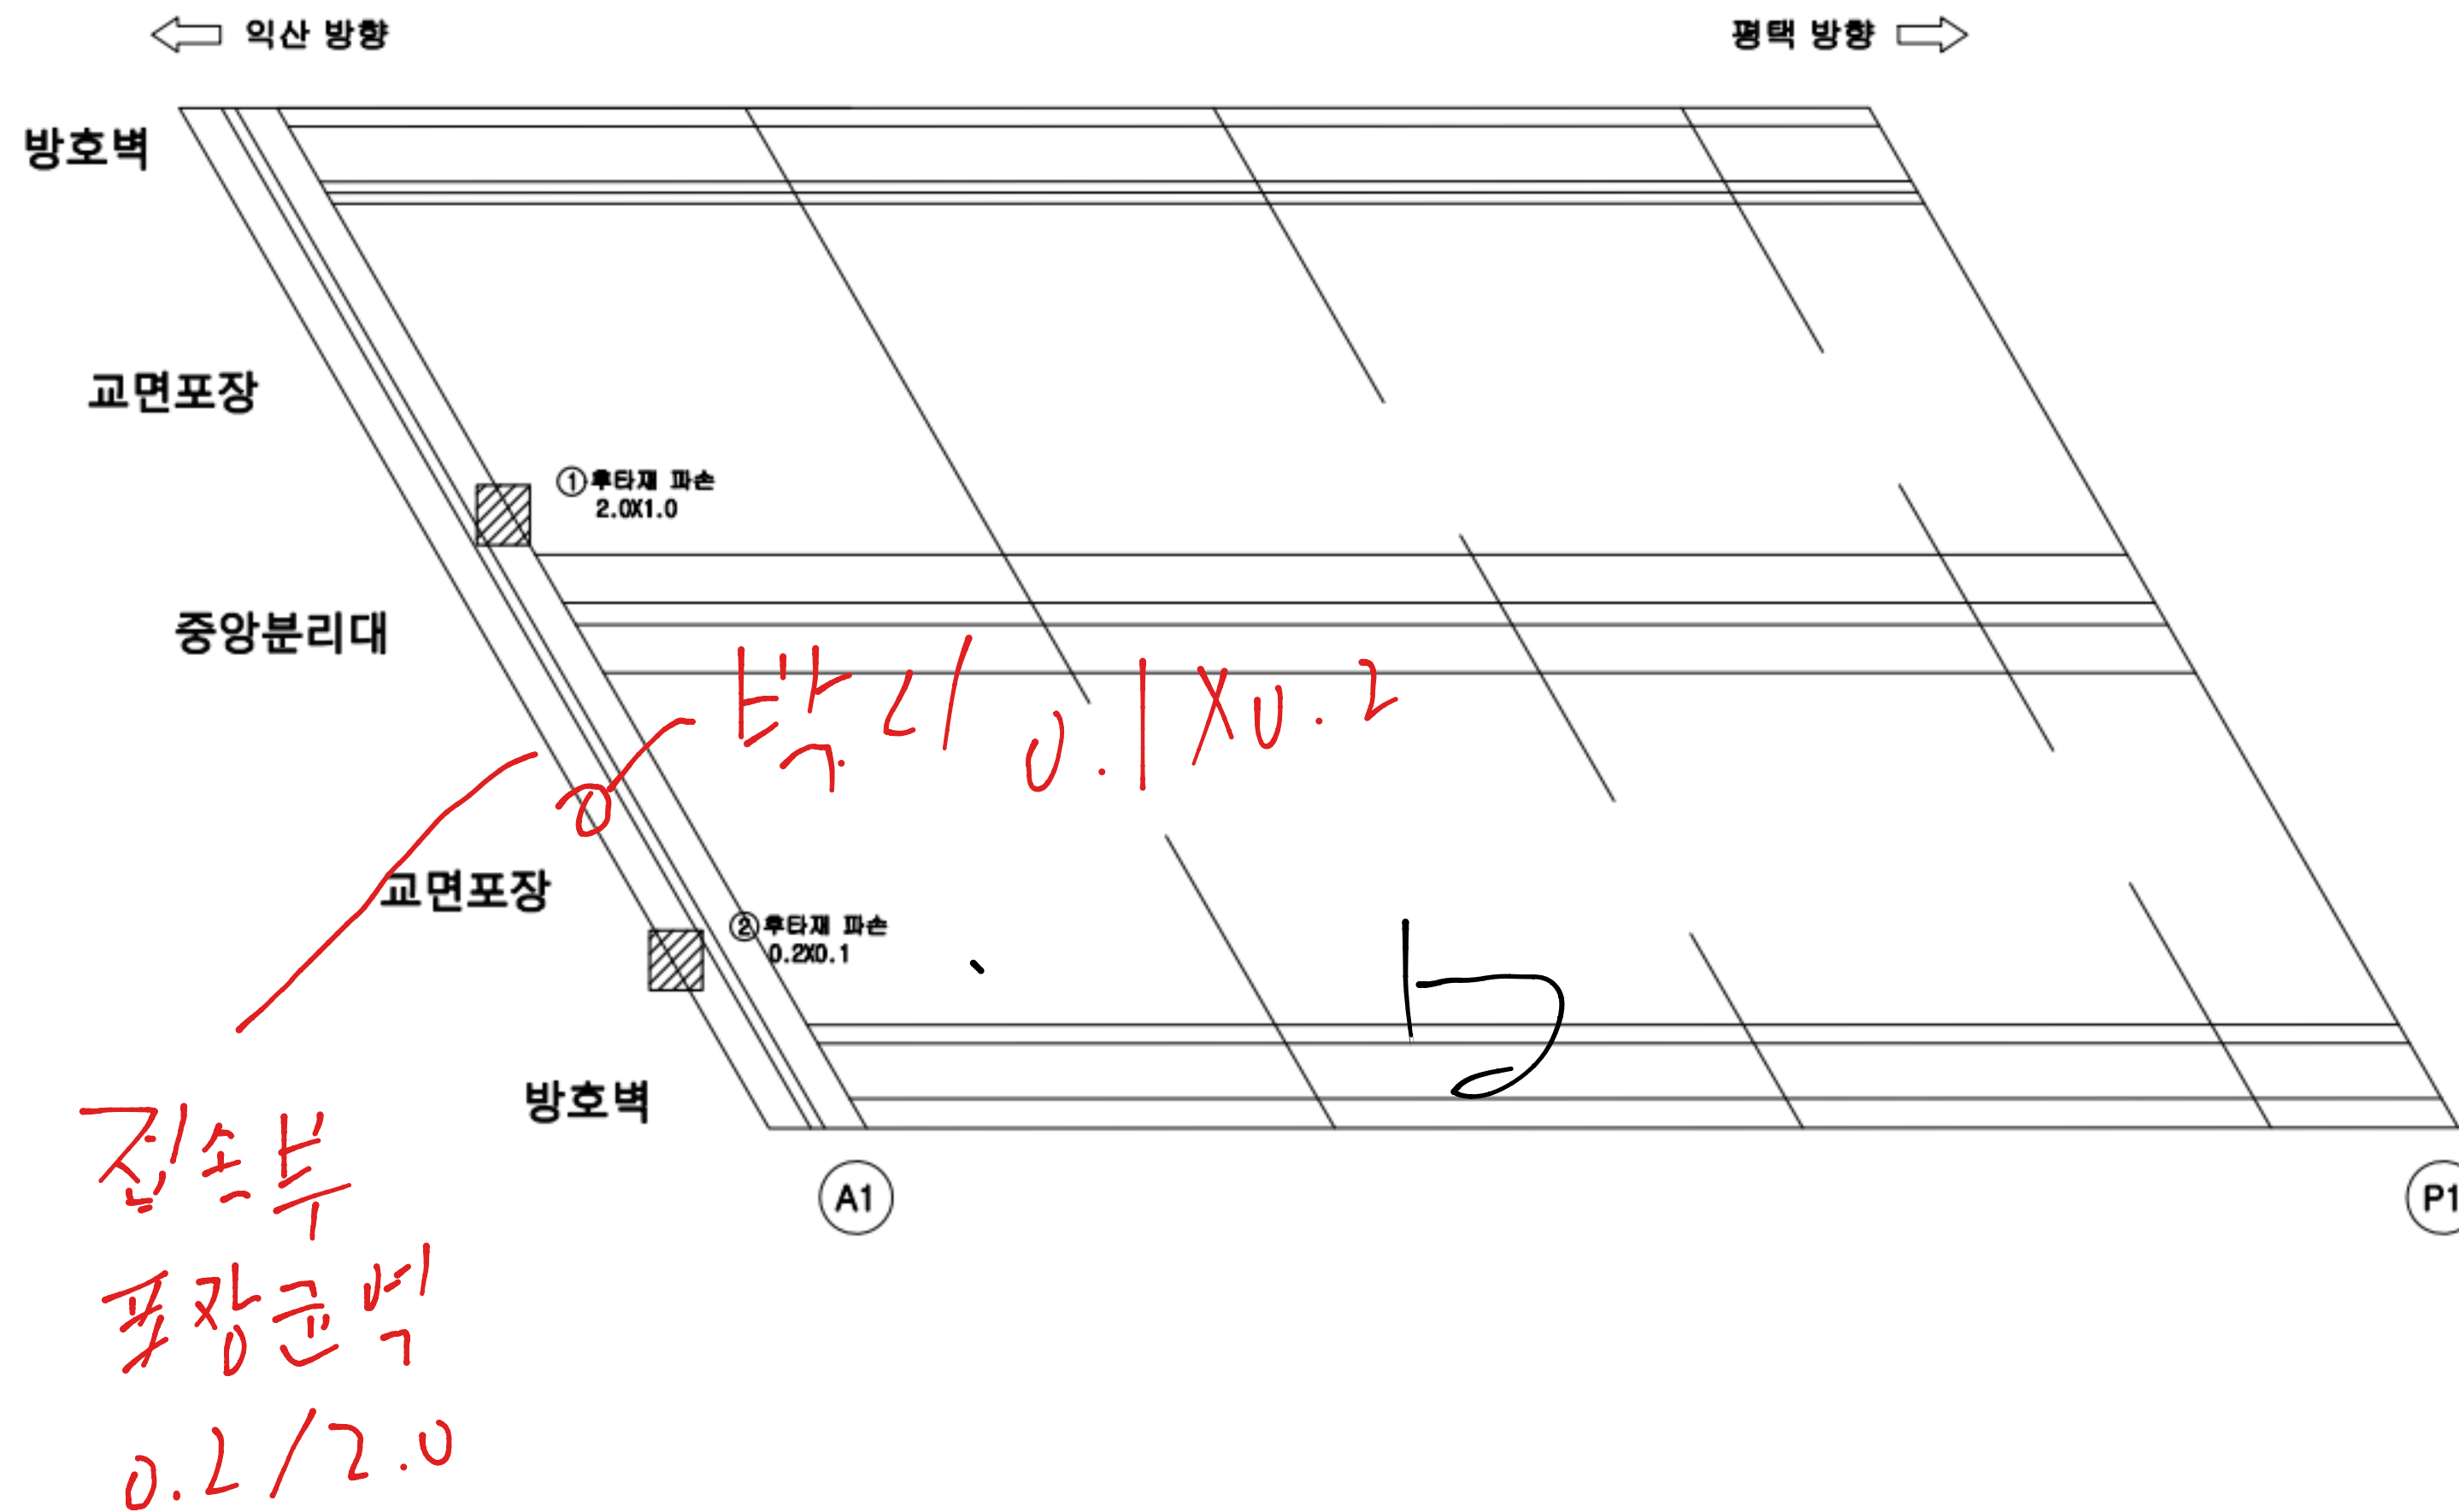
ID : 용천교 바닥판 상면(S1)

| 손상 현황 표 | | | | | | | | | |
|---|---|---|---|---|---|---|---|---|---|
| 1 | 신규 | 후타재 파손 | - | 0.2 | 1.0 | 1 | 0.2 | m² | - |
| 2 | 신규 | 후타재 파손 | - | 0.2 | 0.1 | 1 | 0.02 | m² | - |

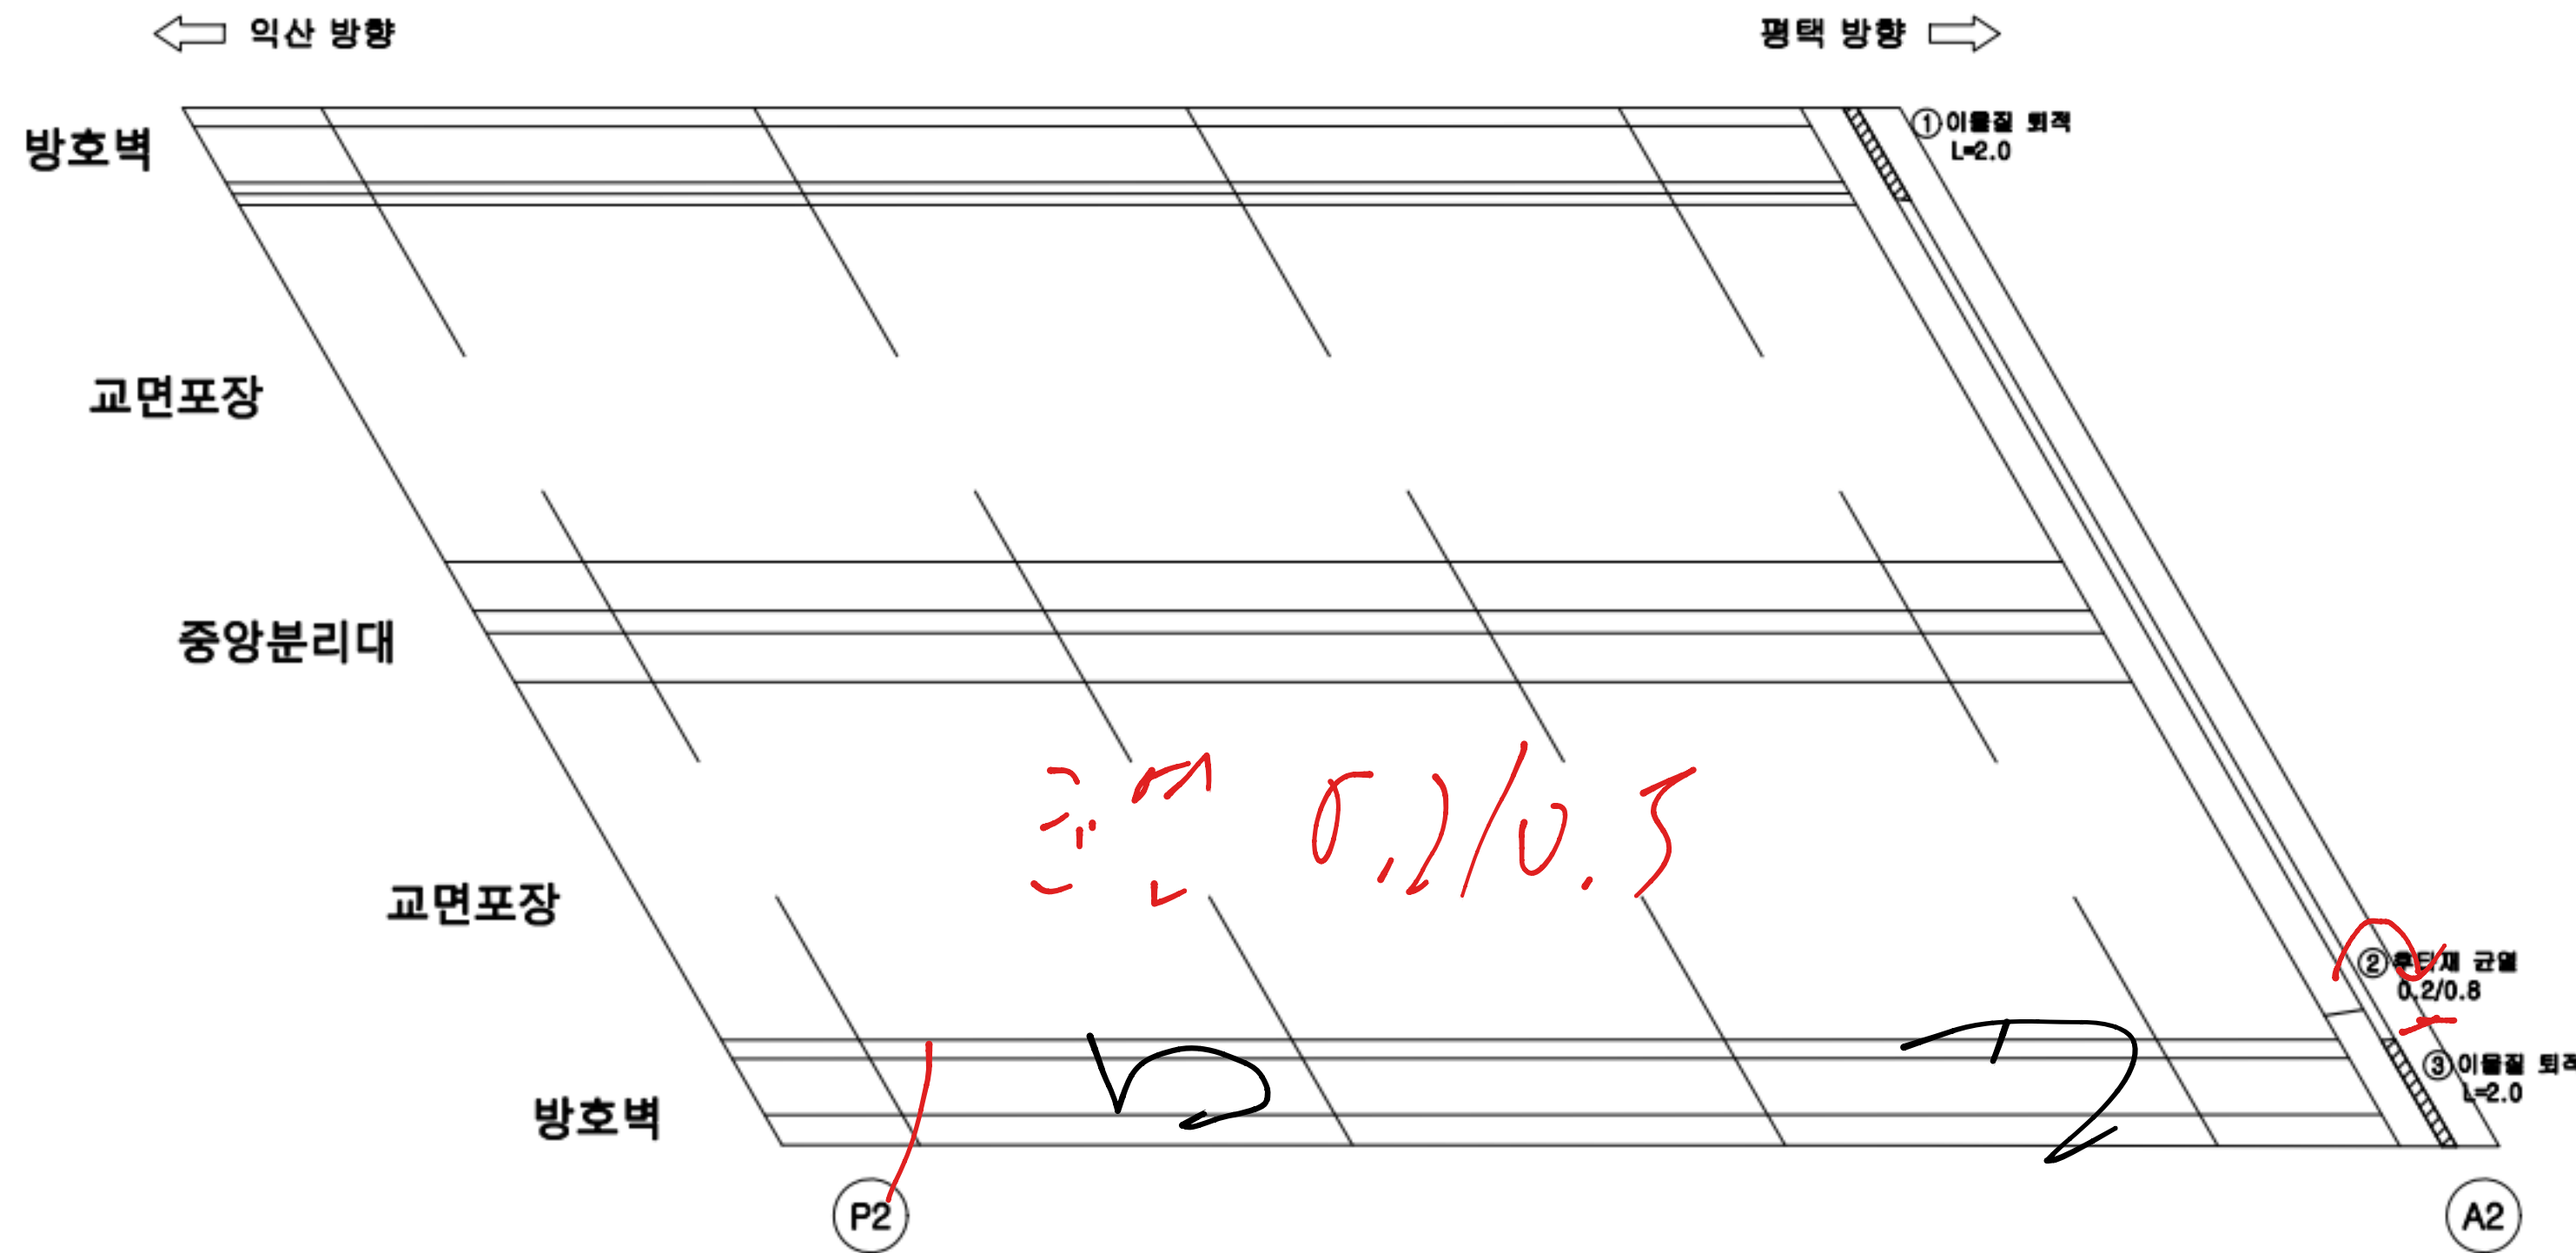
ID : 용천교 바닥판 상면(S3)

| 번호 | 구분 | 결함 내용 | 손상규모 | | | | | | 비고 |
|---|---|---|---|---|---|---|---|---|---|
| 1 | 신규 | 이물질 퇴적 | - | - | 2.0 | 1 | 2.0 | m | - |
| 2 | 신규 | 후타재 균열 | 0.2 | - | 0.8 | 1 | 0.8 | m | - |
| 3 | 신규 | 이물질 퇴적 | - | - | 2.0 | 1 | 2.0 | m | - |

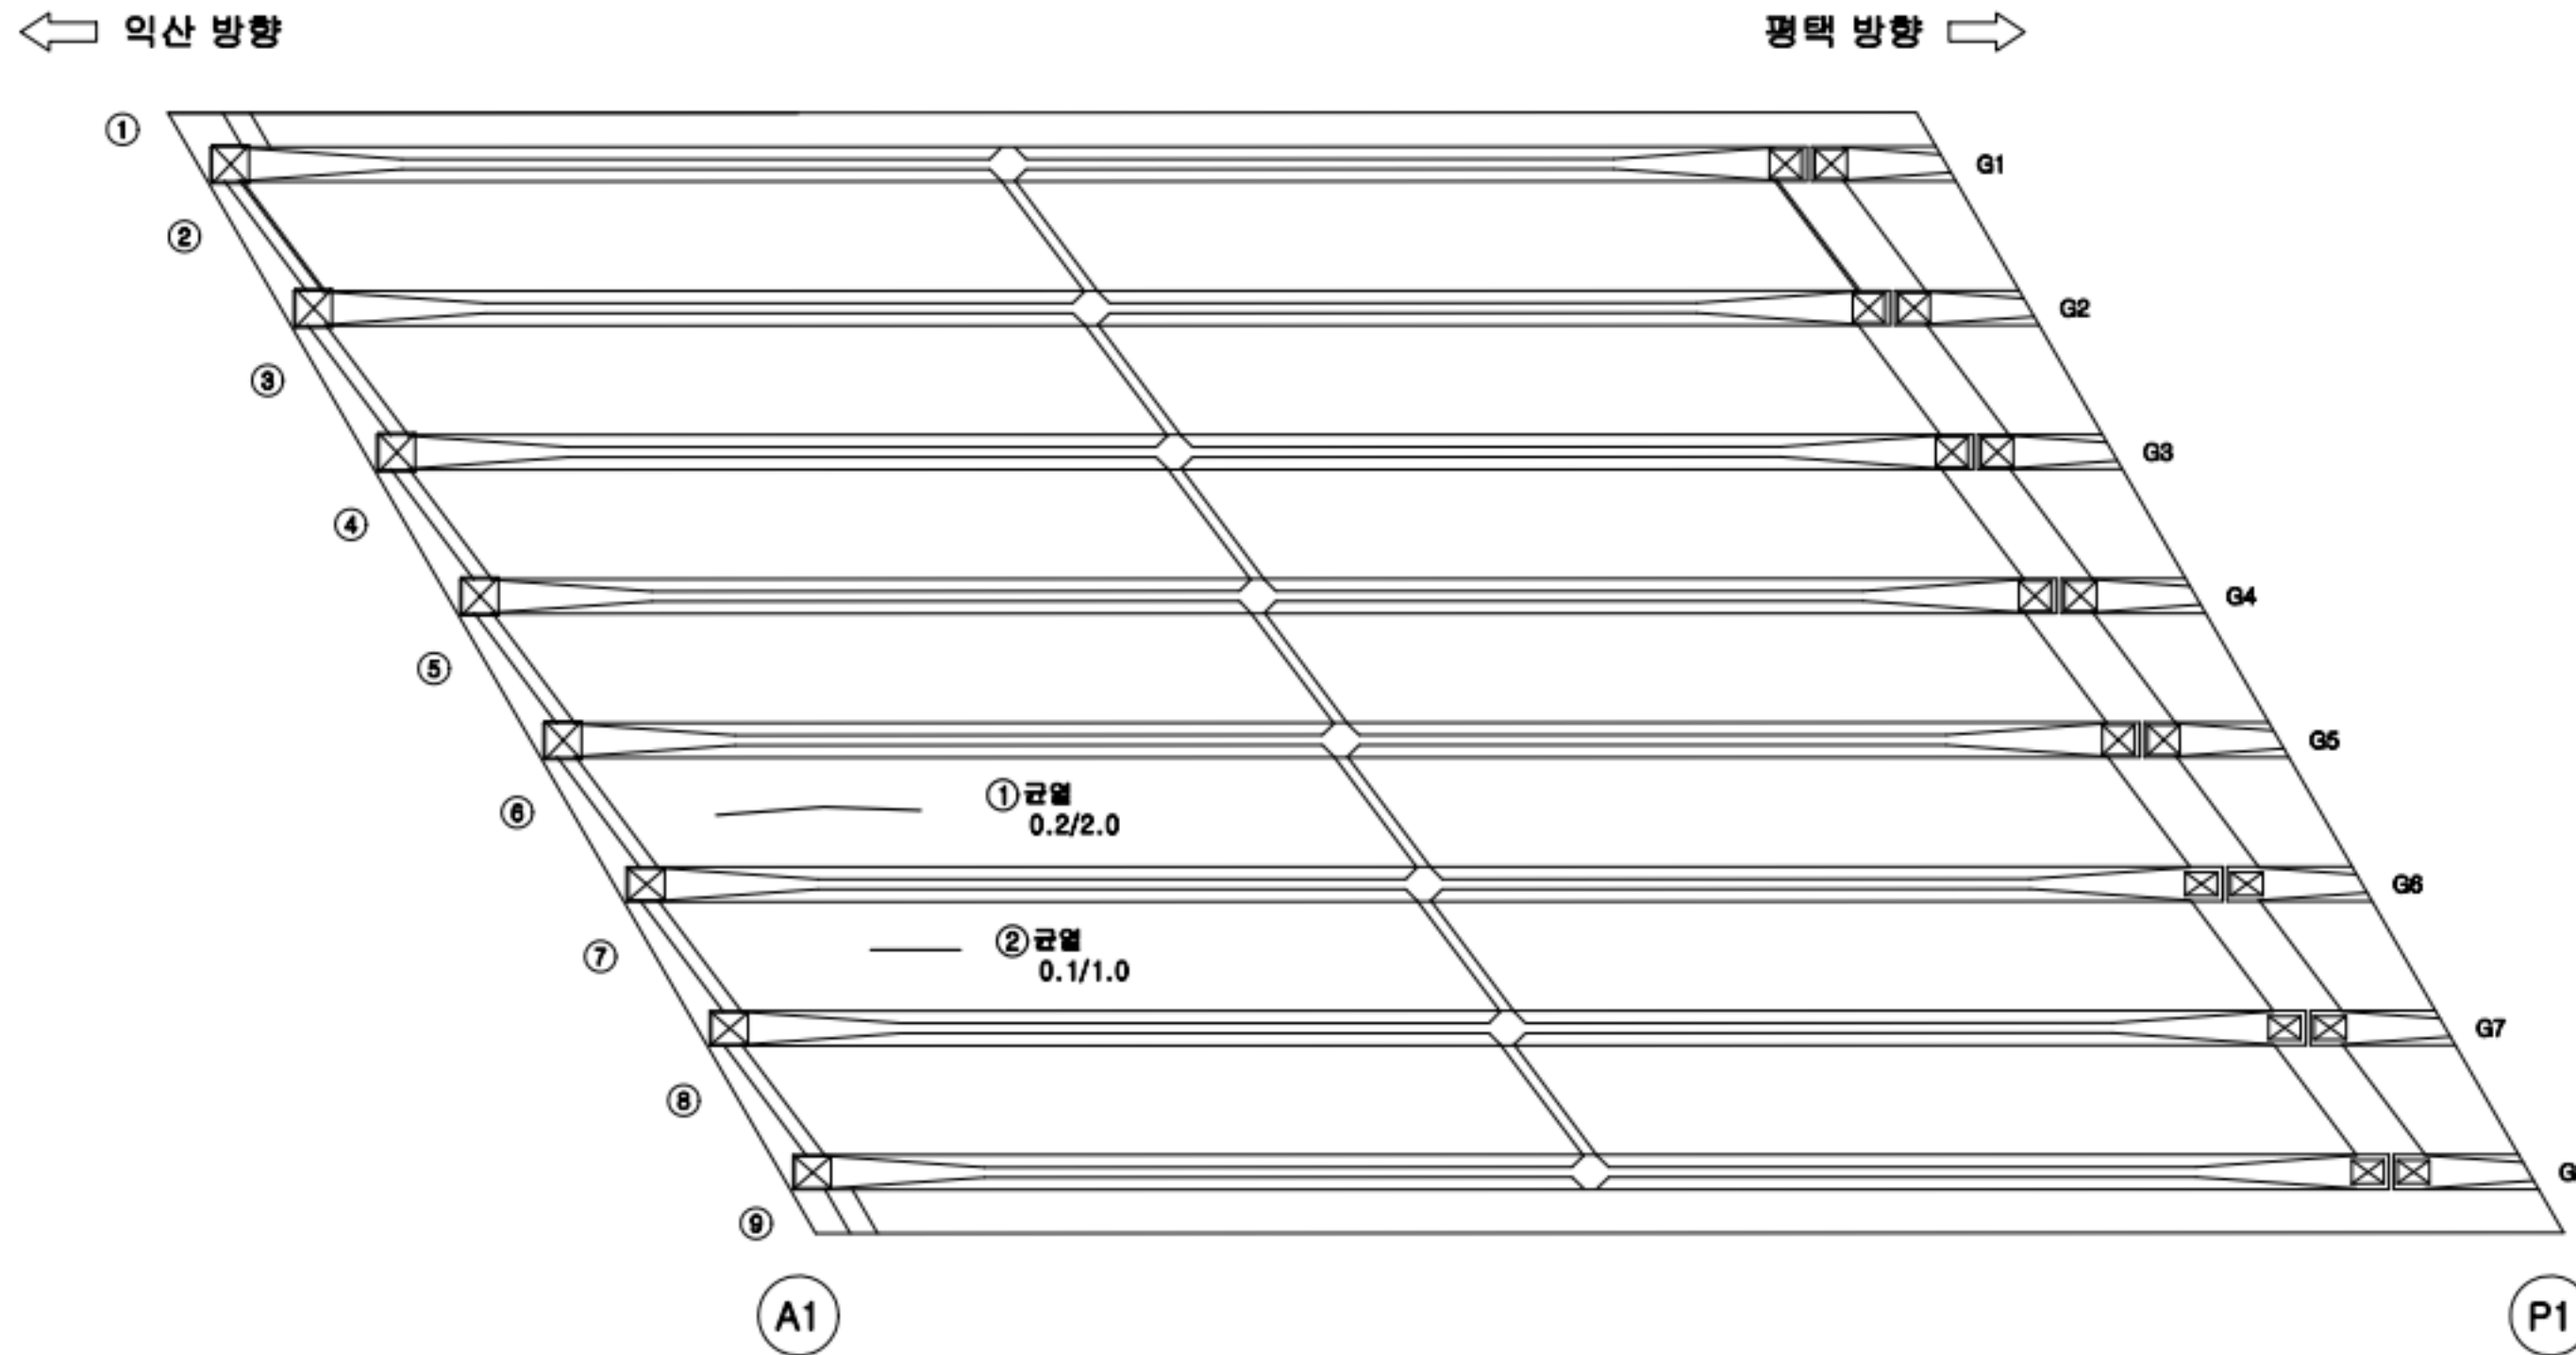
ID : 용천교 바닥판 하면(S1)

| 번호 | 구분 | 결함 내용 | 손상규모 | | | | | | 비고 |
|---|---|---|---|---|---|---|---|---|---|
| 1 | 신규 | 균열 | 0.2 | - | 2.0 | 1 | 2.0 | m | - |
| 2 | 신규 | 균열 | 0.1 | - | 1.0 | 1 | 1.0 | m | - |

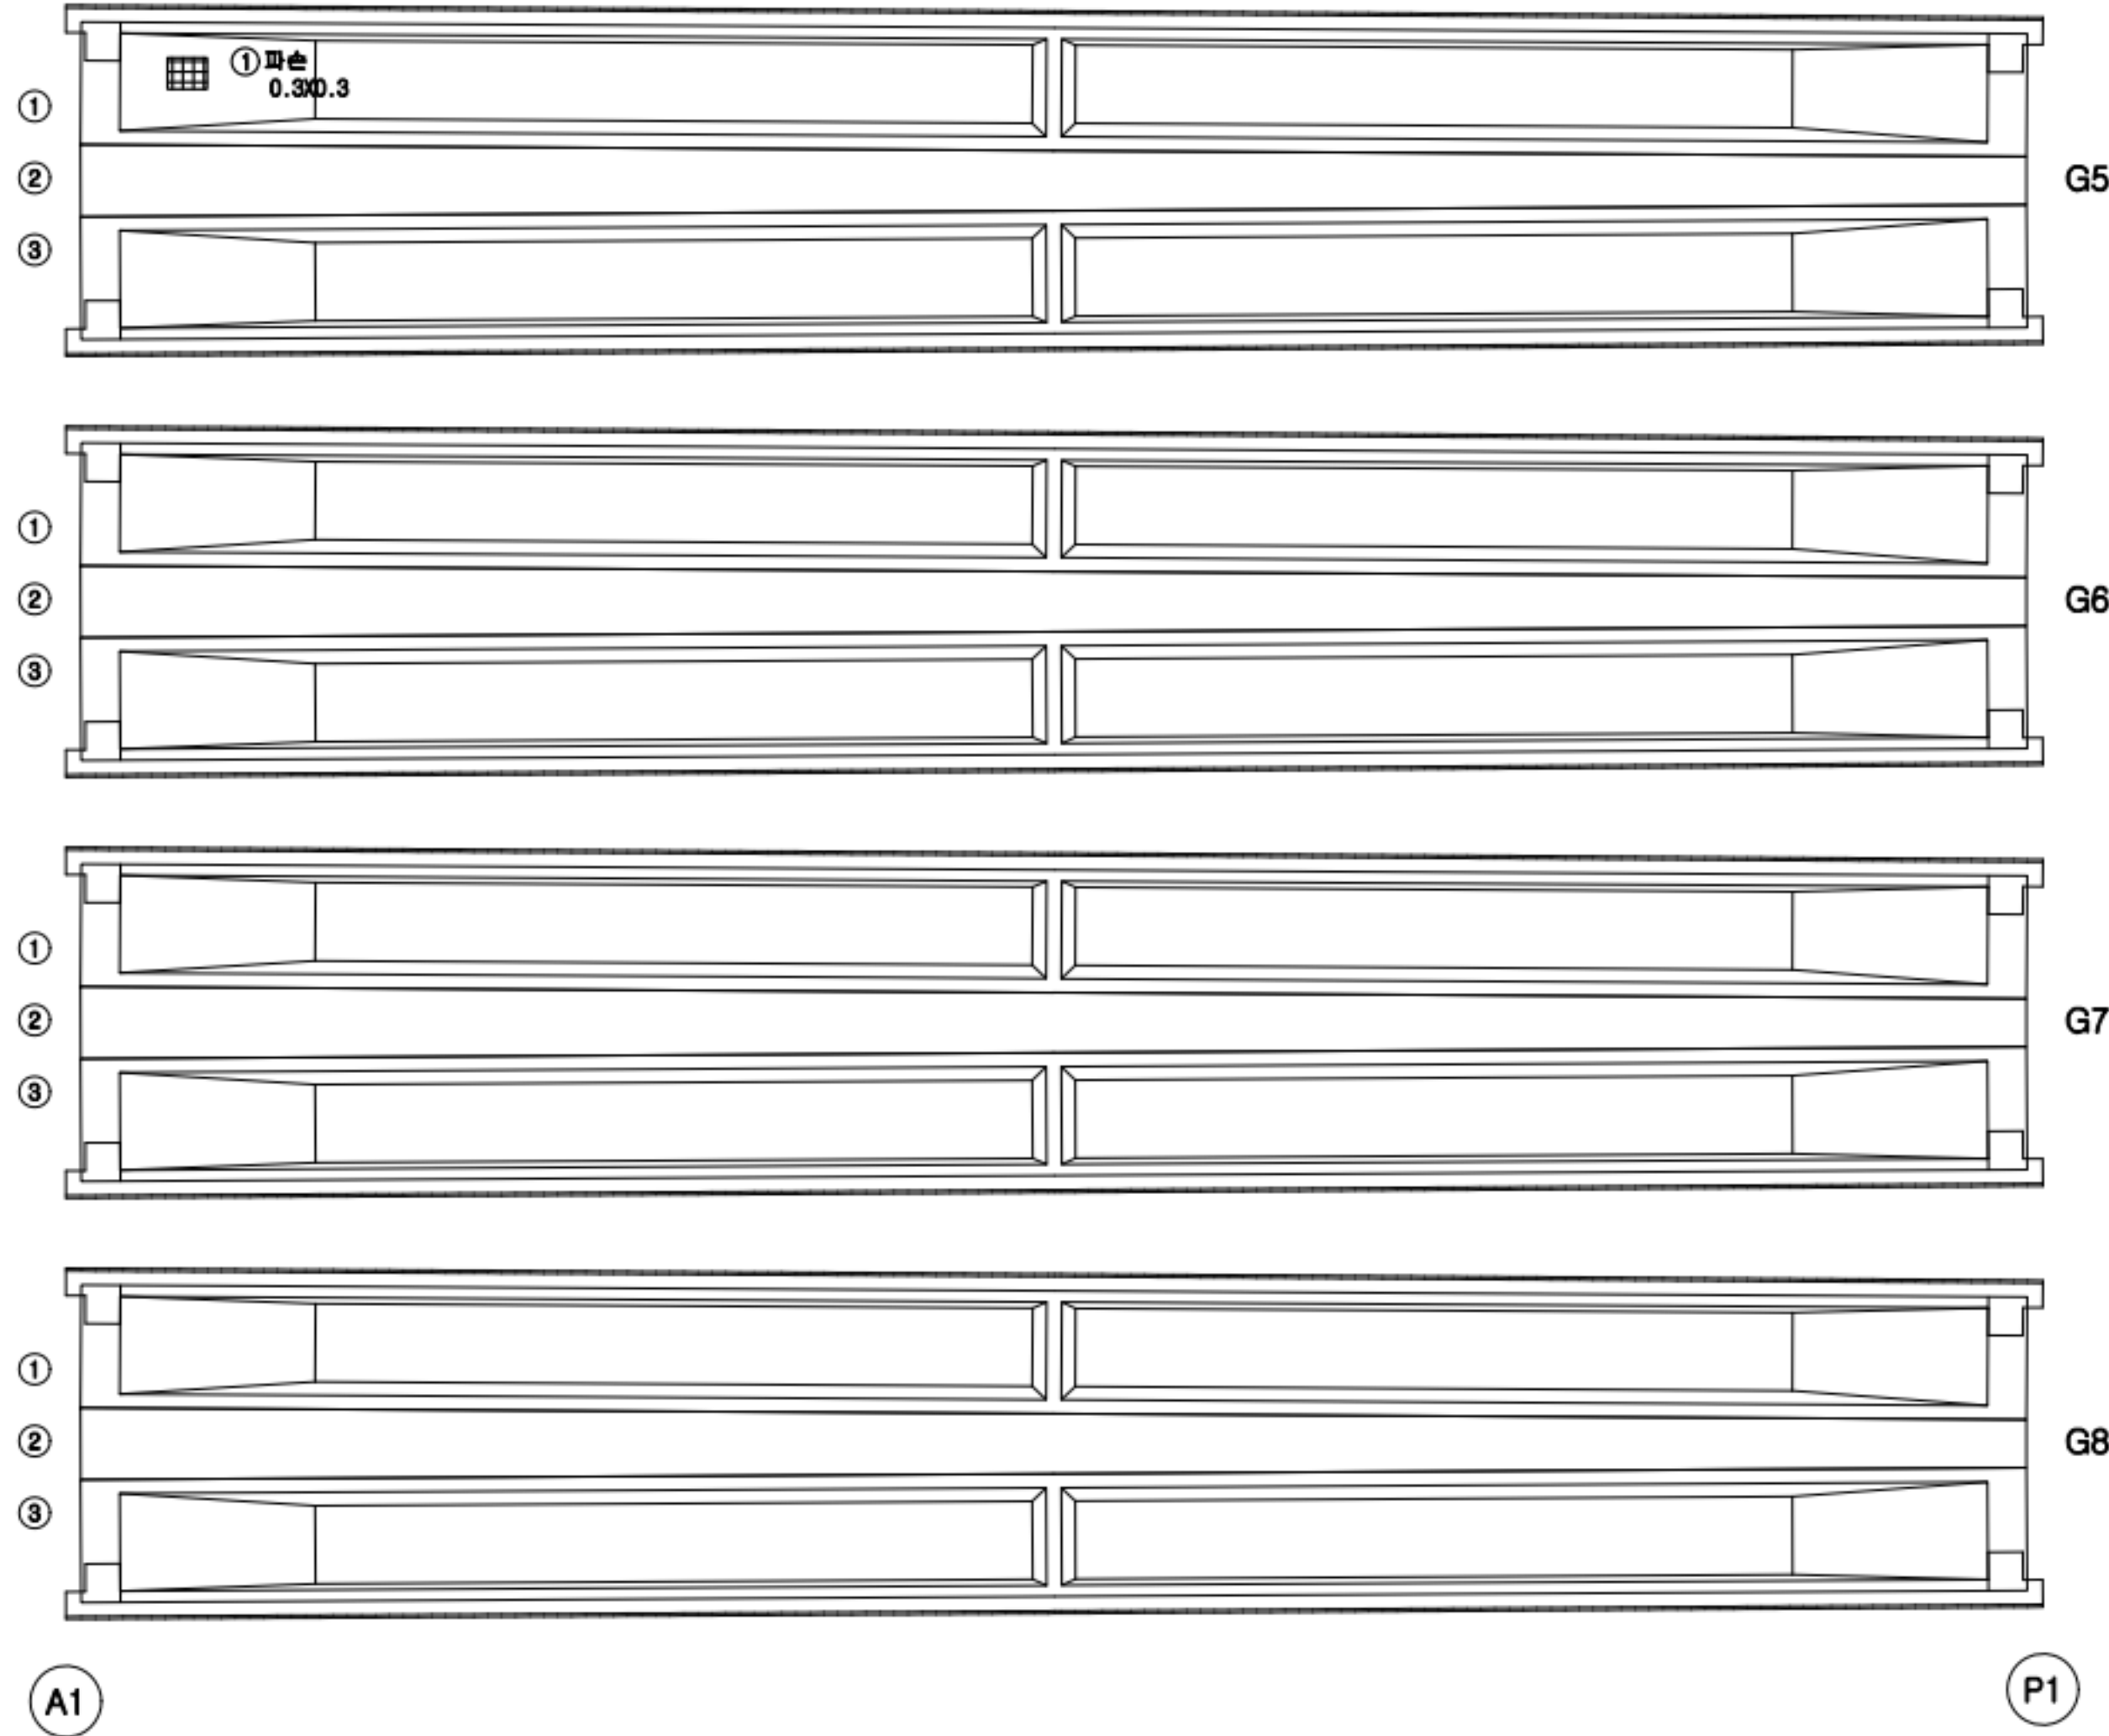
ID : 용천교 거더 (S1 G5~G8)

| 번호 | 구분 | 결함 내용 | 손상규모 | | | | | | 비고 |
|---|---|---|---|---|---|---|---|---|---|
| 1 | 신규 | 파손 | - | 0.3 | 0.3 | 1 | 0.09 | m <sup>2</sup> | - |

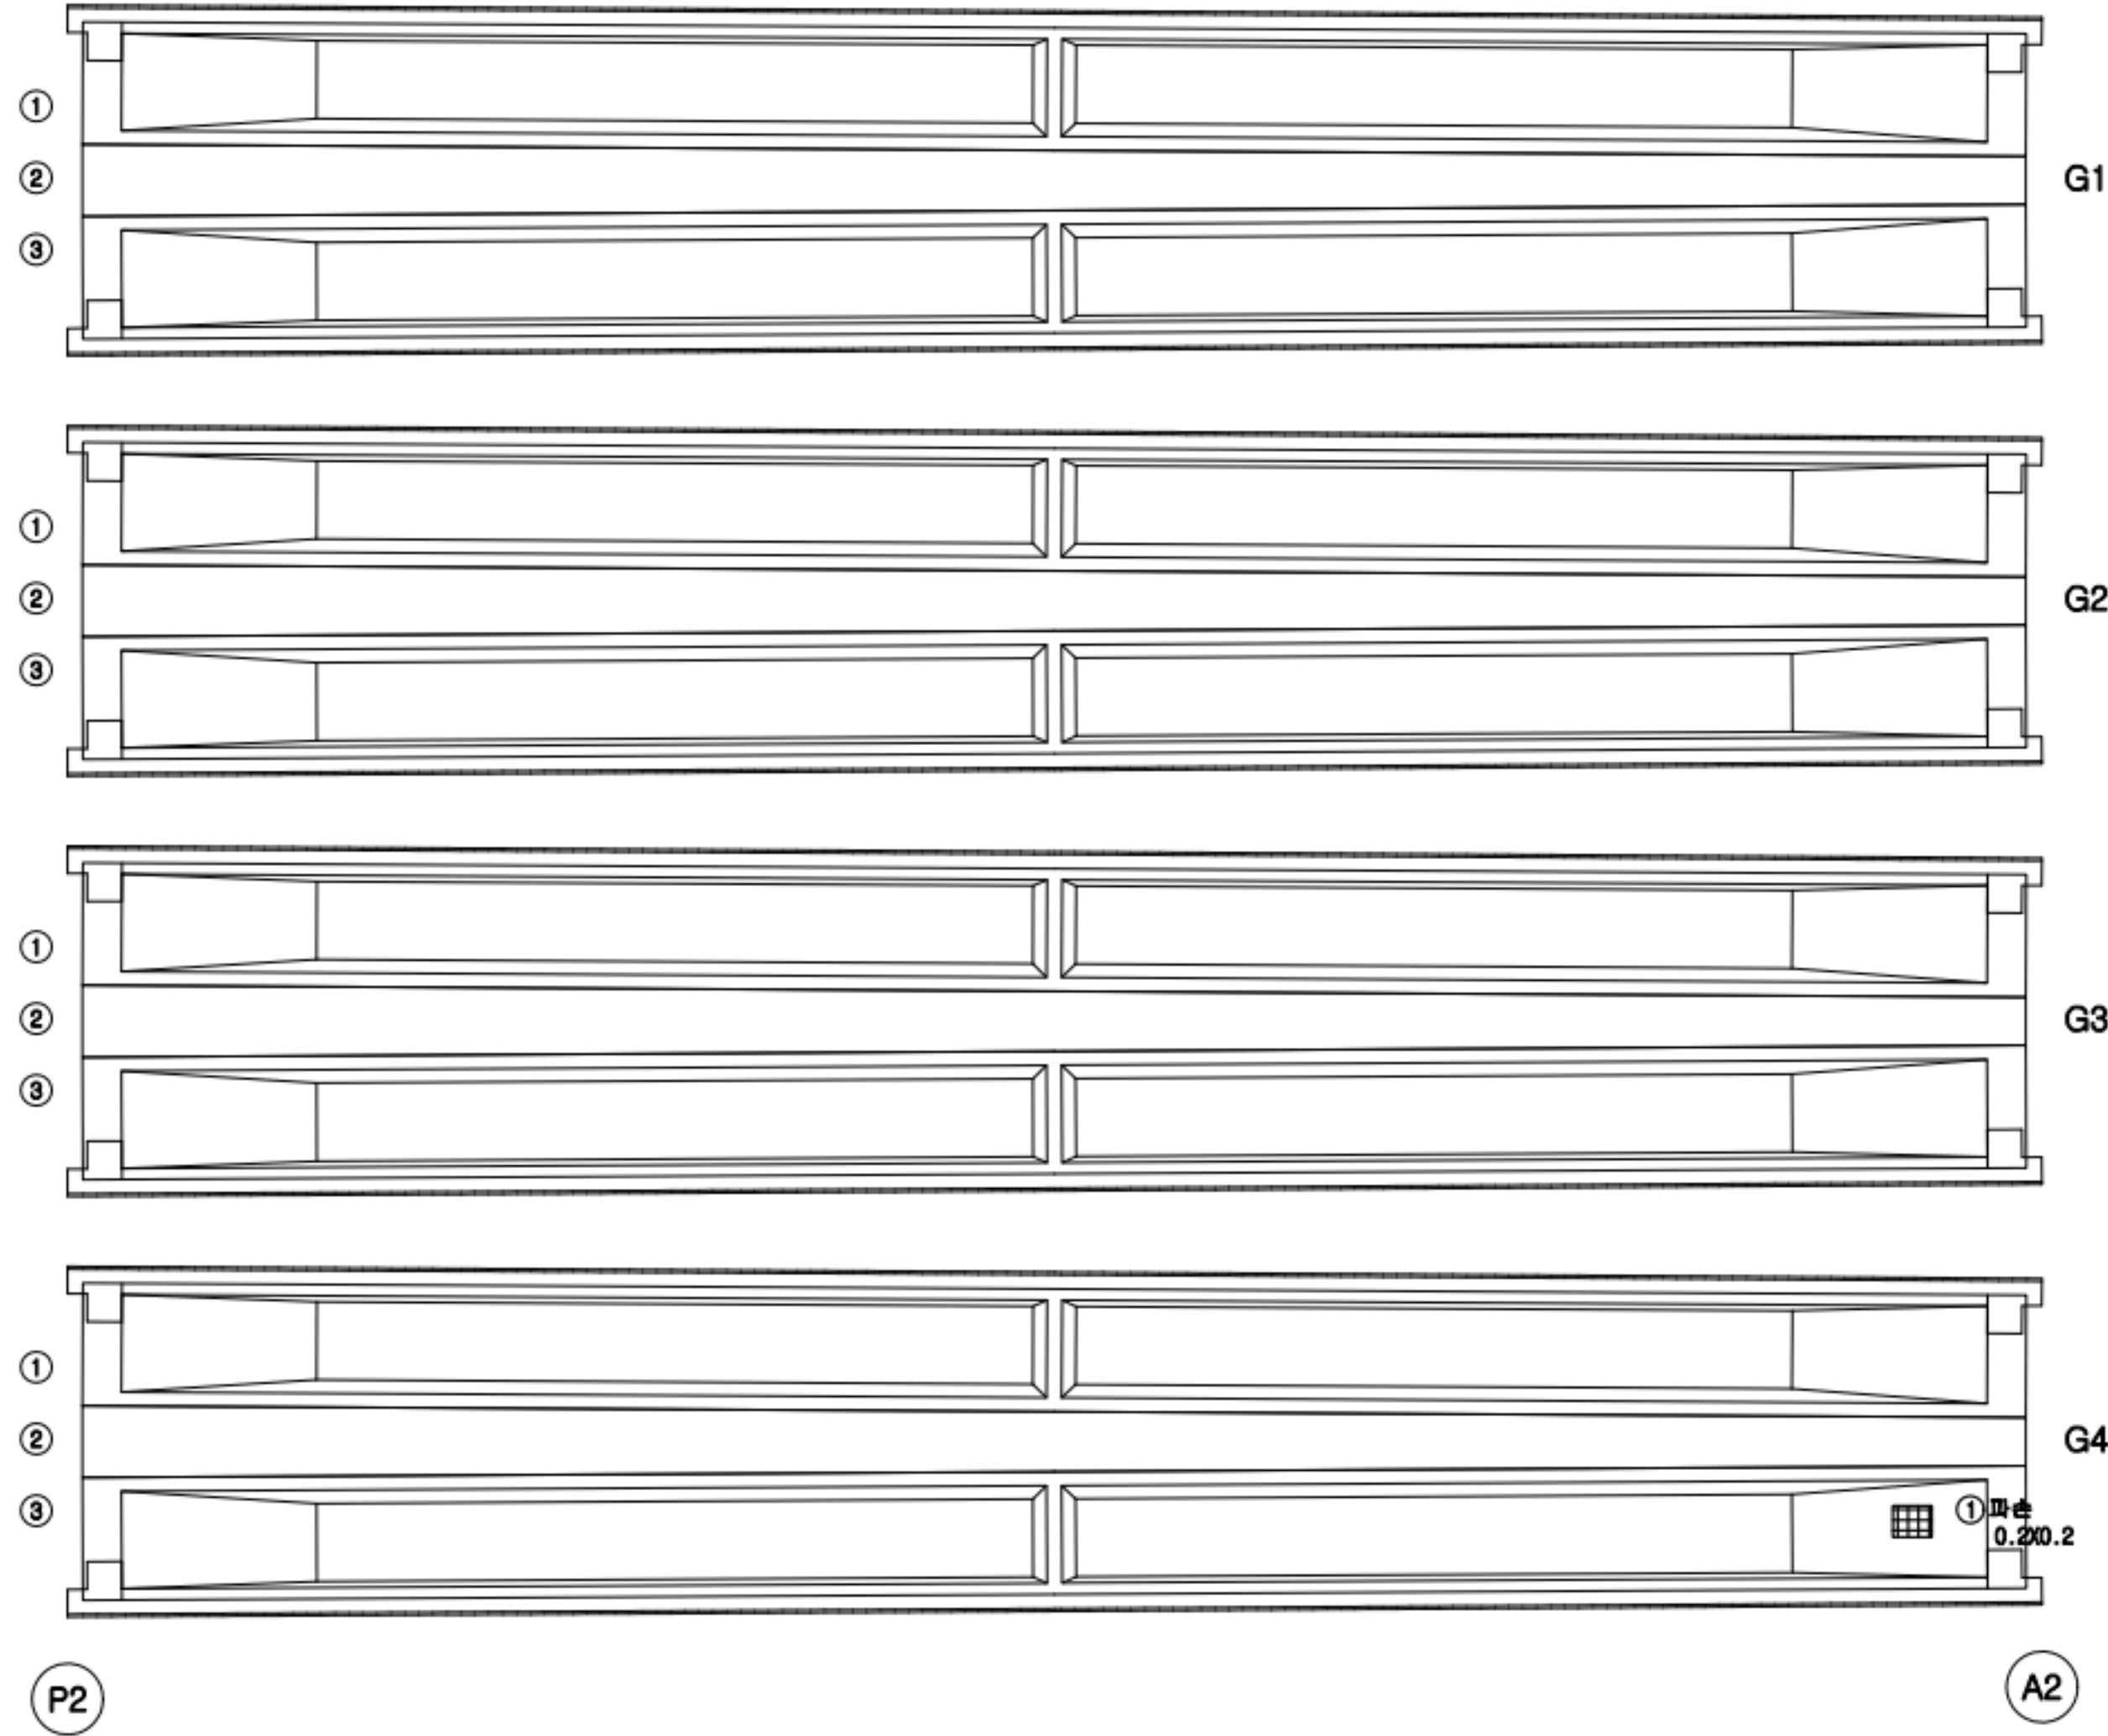
ID : 용천교 거더 (S3 G1~G4)

| 번호 | 구분 | 결함 내용 | 손상규모 | | | | | | 비고 |
|---|---|---|---|---|---|---|---|---|---|
| 1 | 신규 | 파손 | - | 0.2 | 0.2 | 1 | 0.04 | m² | - |

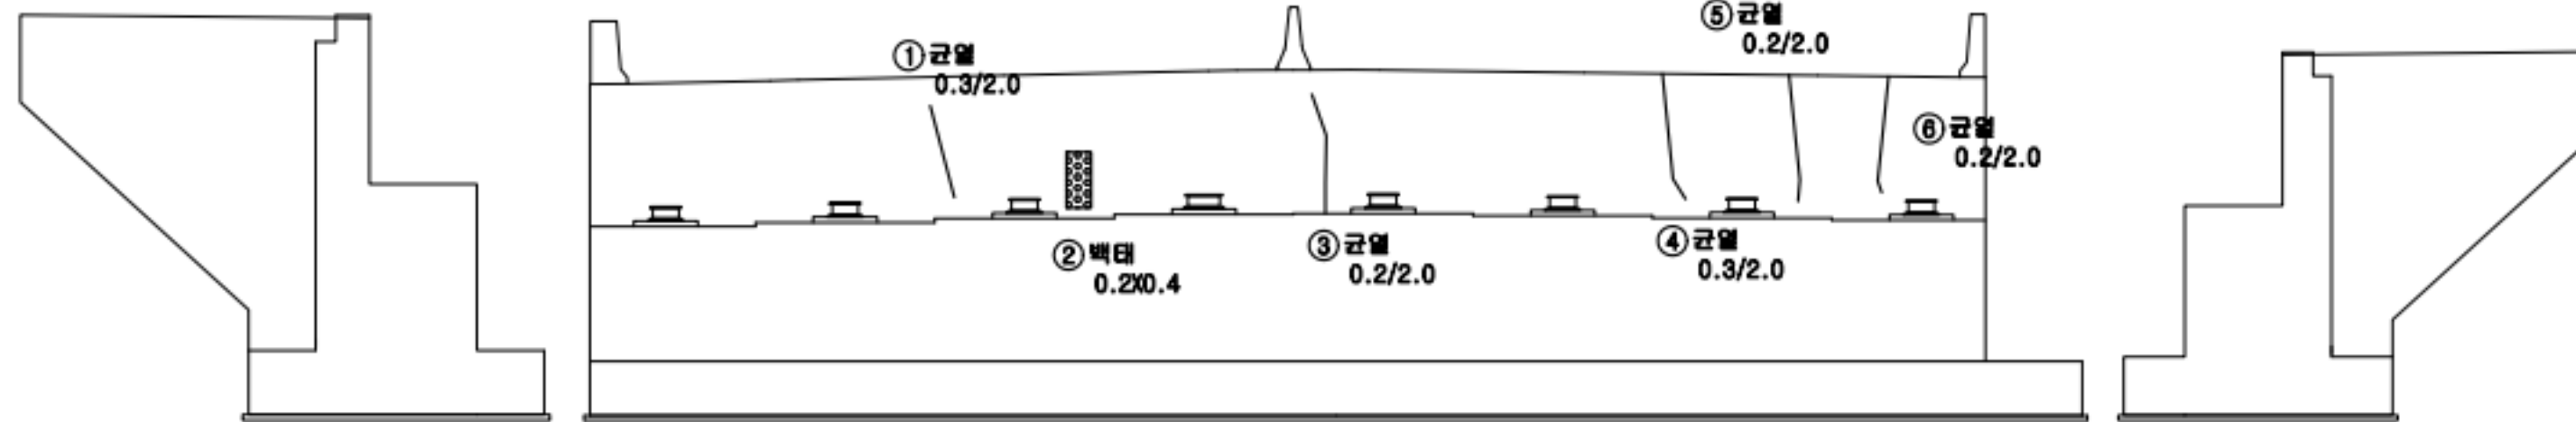
| 번호 | 구분 | 결함 내용 | 손상규모 | | | | | | 비고 |
|---|---|---|---|---|---|---|---|---|---|
| 1 | 신규 | 균열 | 0.3 | - | 2.0 | 1 | 2.0 | m | - |
| 3 | 신규 | 균열 | 0.2 | - | 2.0 | 1 | 2.0 | m | - |
| 4 | 신규 | 균열 | 0.3 | - | 2.0 | 1 | 2.0 | m | - |
| 5 | 신규 | 균열 | 0.2 | - | 2.0 | 1 | 2.0 | m | - |

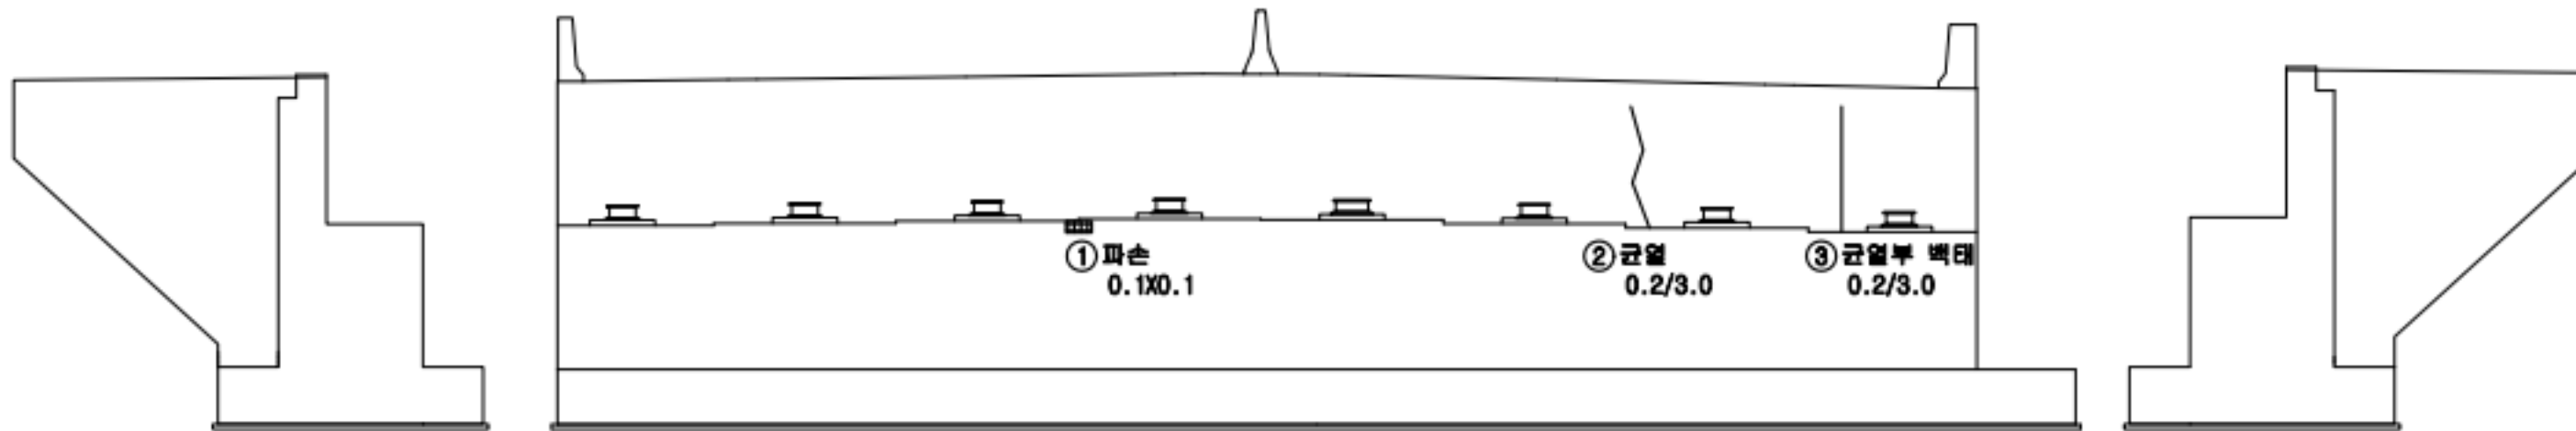
| 번호 | 구분 | 결함 내용 | 손상규모 | | | | | | 비고 |
|---|---|---|---|---|---|---|---|---|---|
| 2 | 신규 | 균열 | 0.2 | - | 3.0 | 1 | 3.0 | m | - |
| 3 | 신규 | 균열부 백태 | 0.2 | - | 3.0 | 1 | 3.0 | m | - |
