## 40. 용천교

| 용역명 | 서부내륙고속도로 2025년 시설물 정기안전점검 용역(하반기) |
| 시설물명 | 용천교 |

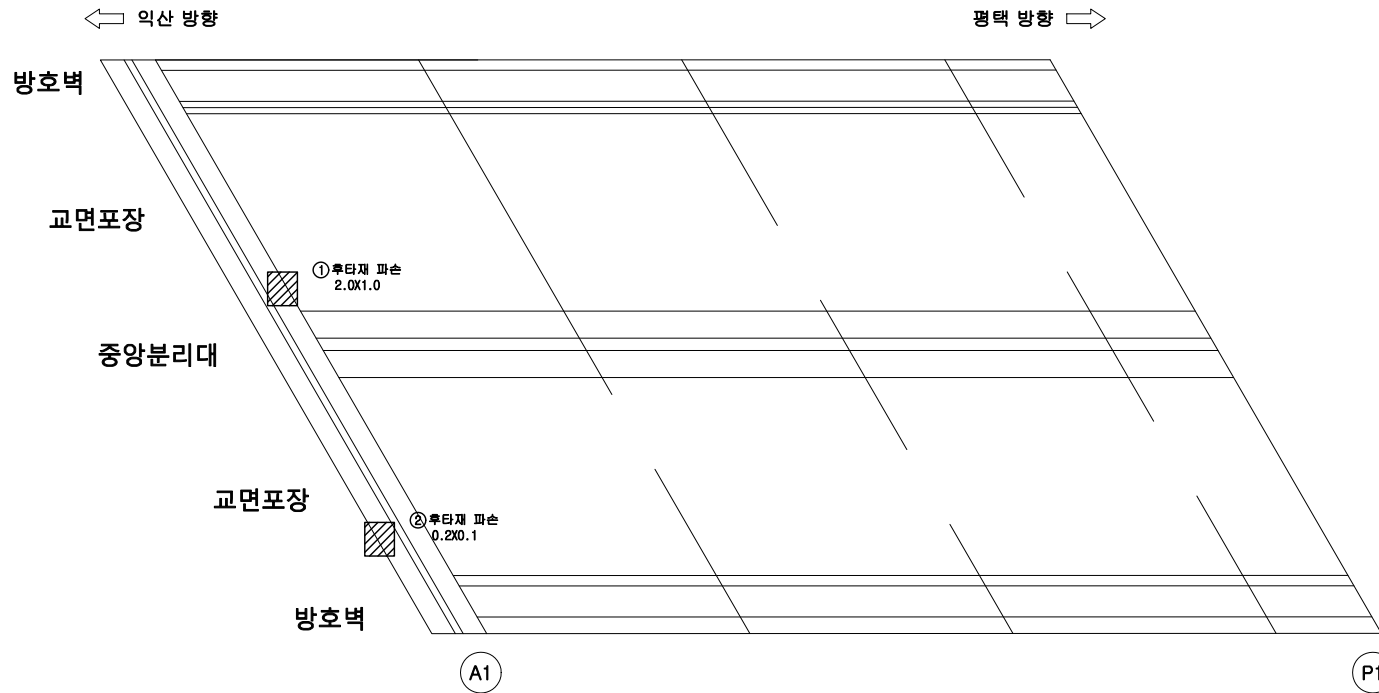
ID : 용천교 바닥판 상면(S1)

| 번호 | 구분 | 결함 내용 | 손상규모 | | | | | | 비고 |
|---|---|---|---|---|---|---|---|---|---|
| 1 | 신규 | 후타재 파손 | - | 0.2 | 1.0 | 1 | 0.2 | m <sup>2</sup> | - |
| 2 | 신규 | 후타재 파손 | - | 0.2 | 0.1 | 1 | 0.02 | m <sup>2</sup> | - |

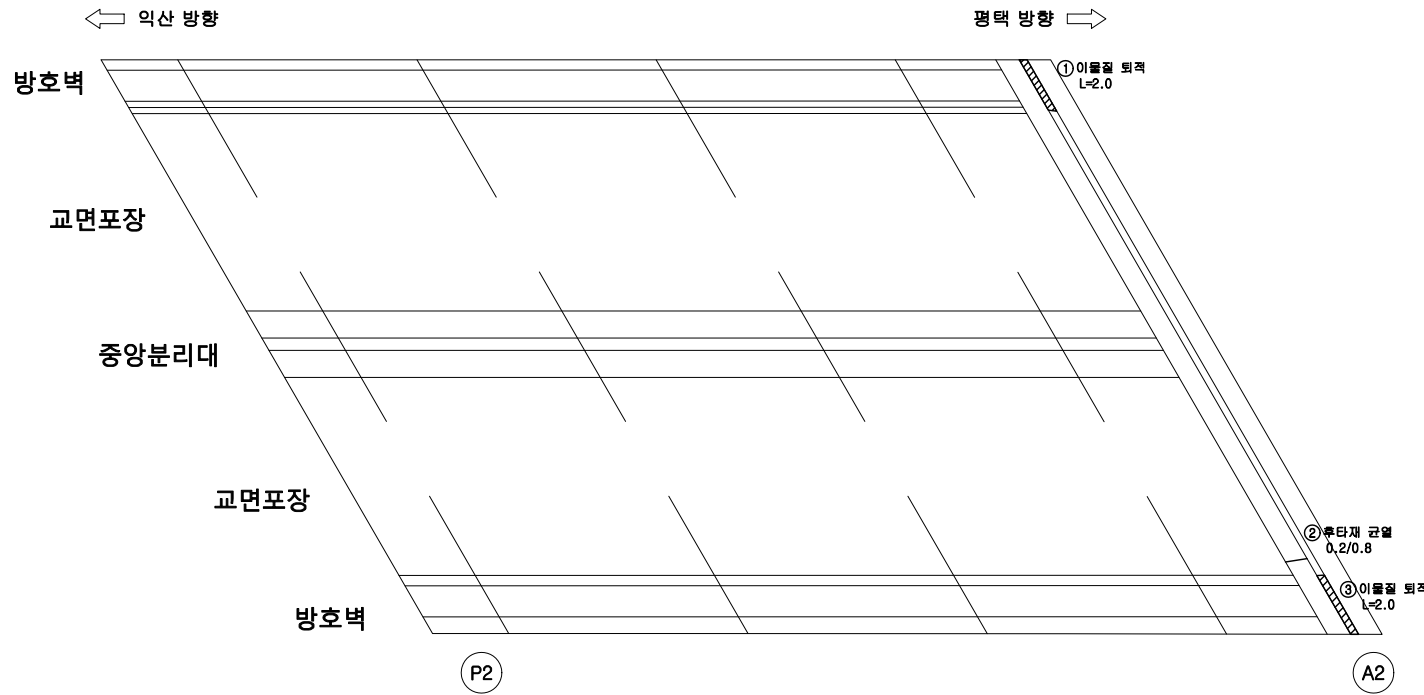
ID : 용천교 바닥판 상면(S3)

| 번호 | 구분 | 결함 내용 | 손상규모 | | | | | | 비고 |
|---|---|---|---|---|---|---|---|---|---|
| 1 | 신규 | 이물질 퇴적 | - | - | 2.0 | 1 | 2.0 | m | - |
| 2 | 신규 | 후타재 균열 | 0.2 | - | 0.8 | 1 | 0.8 | m | - |
| 3 | 신규 | 이물질 퇴적 | - | - | 2.0 | 1 | 2.0 | m | - |

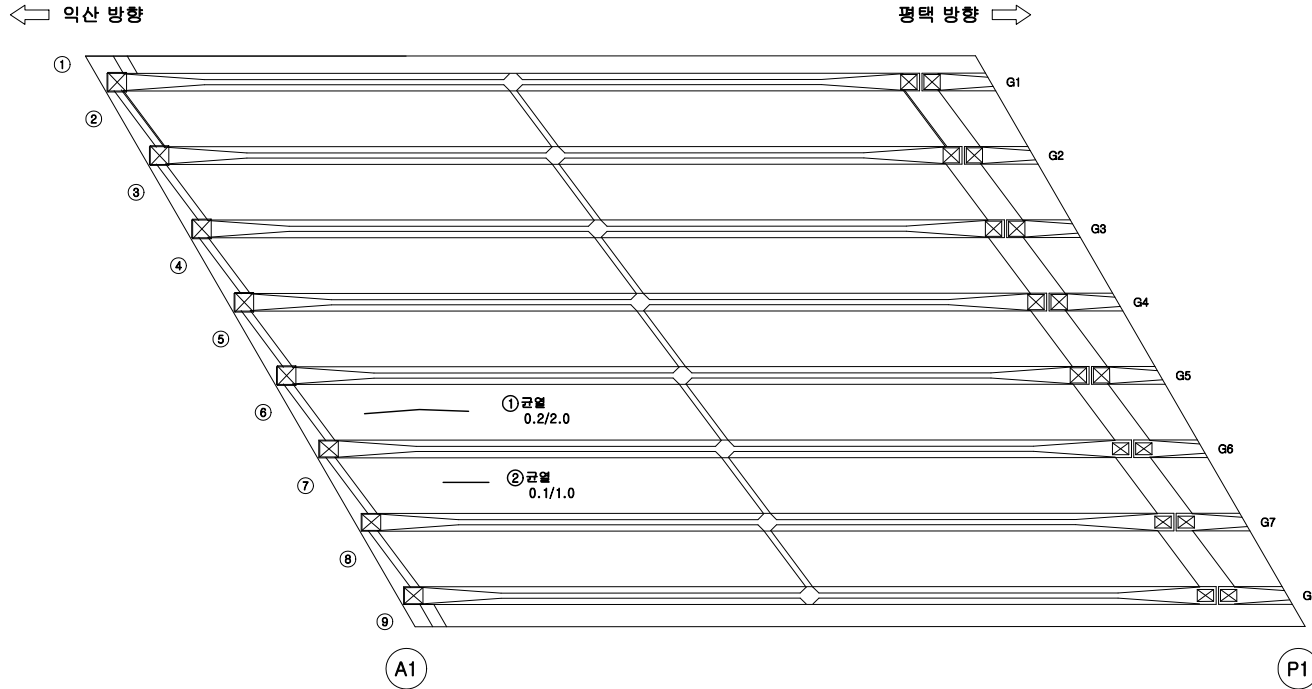
ID : 용천교 바닥판 하면(S1)

| 번호 | 구분 | 결함 내용 | 손상규모 | | | | | | 비고 |
|---|---|---|---|---|---|---|---|---|---|
| 1 | 신규 | 균열 | 0.2 | - | 2.0 | 1 | 2.0 | m | - |
| 2 | 신규 | 균열 | 0.1 | - | 1.0 | 1 | 1.0 | m | - |

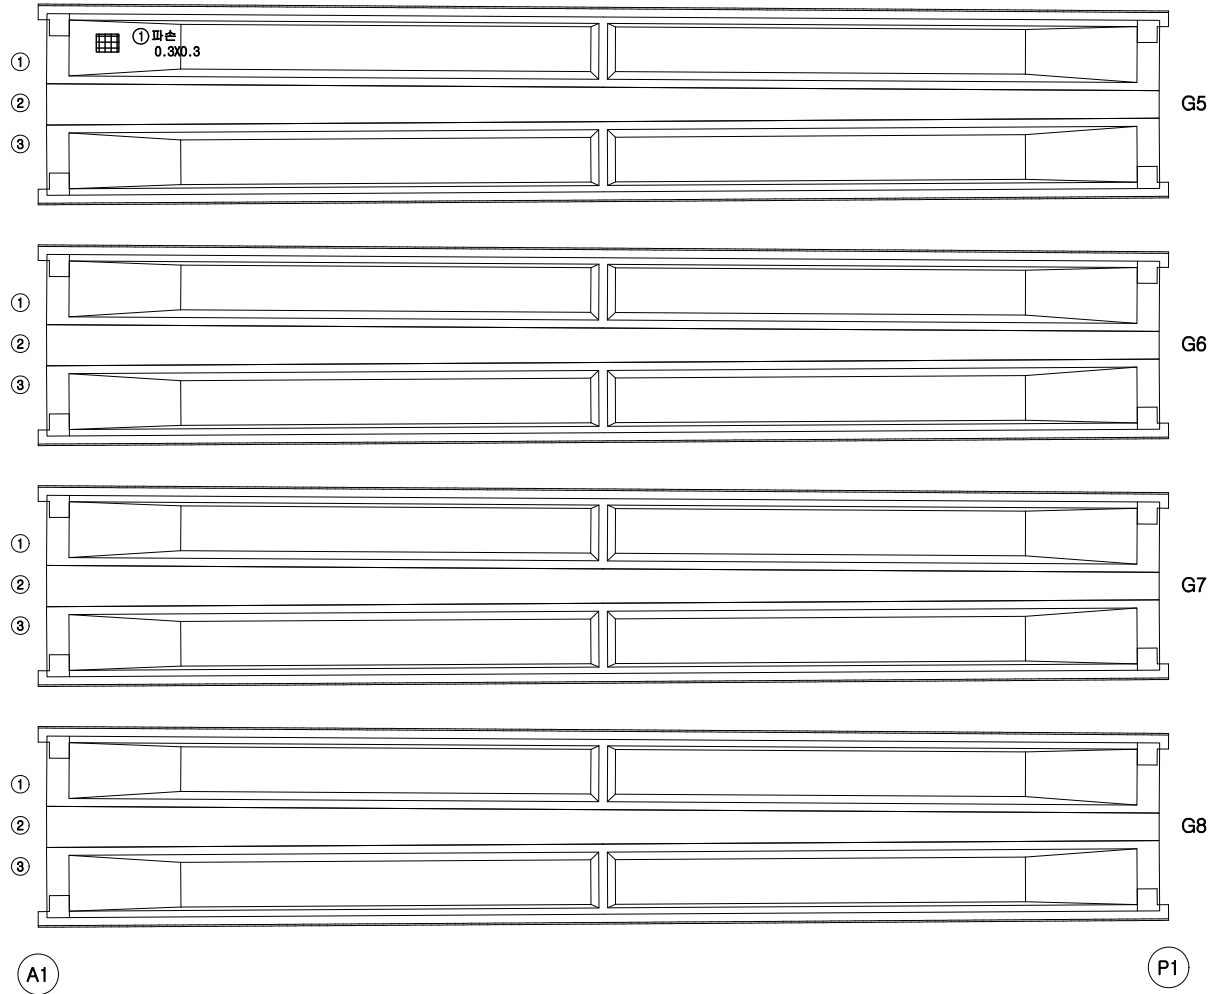
ID : 용천교 거더 (S1 G5~G8)

| 번호 | 구분 | 결함 내용 | 손상규모 | | | | | | 비고 |
|---|---|---|---|---|---|---|---|---|---|
| 1 | 신규 | 파손 | - | 0.3 | 0.3 | 1 | 0.09 | m² | - |

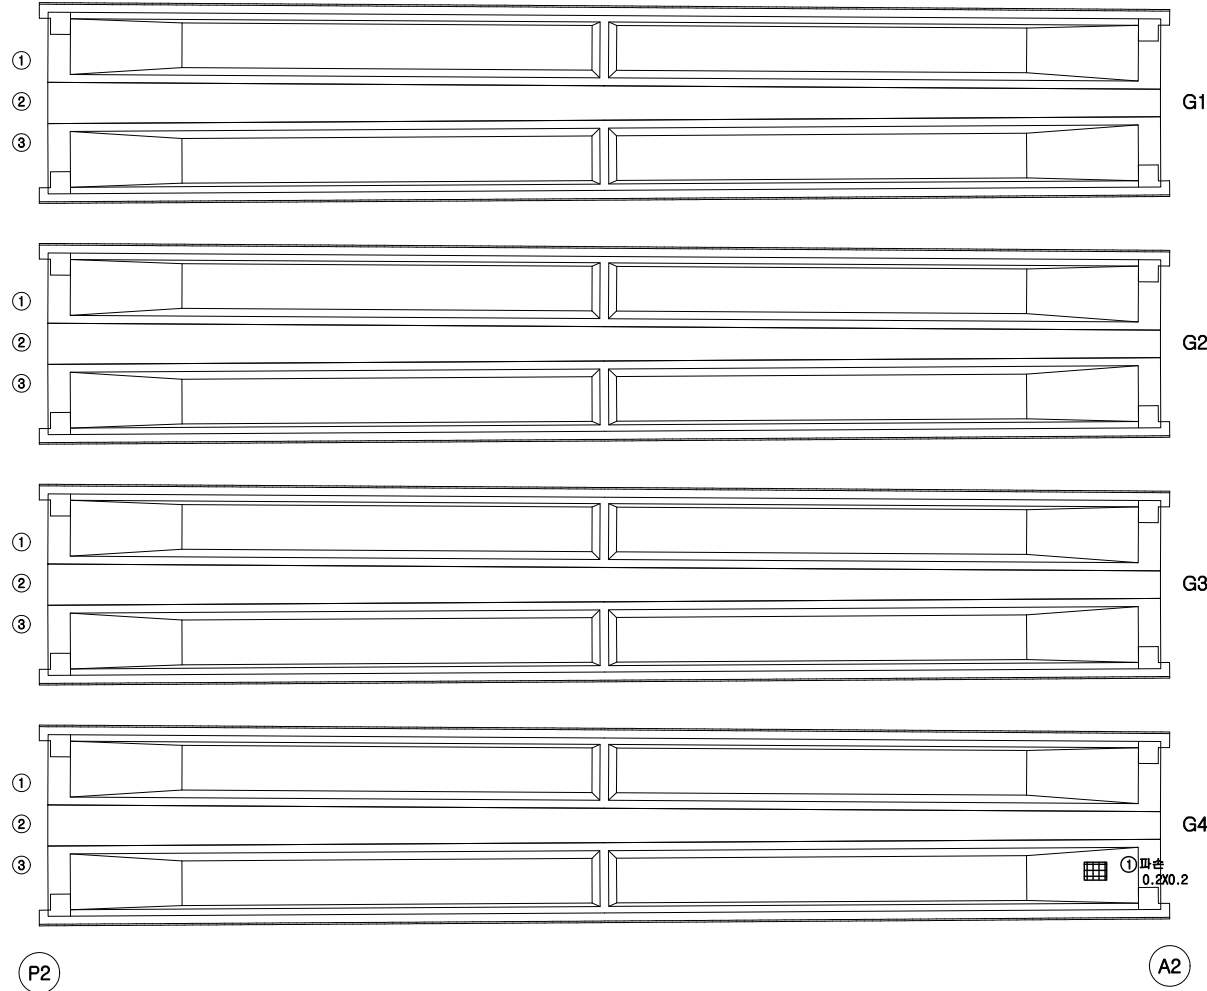
ID : 용천교 거더 (S3 G1~G4)

| 번호 | 구분 | 결함 내용 | 손상규모 | | | | | | 비고 |
|---|---|---|---|---|---|---|---|---|---|
| 1 | 신규 | 파손 | - | 0.2 | 0.2 | 1 | 0.04 | m² | - |

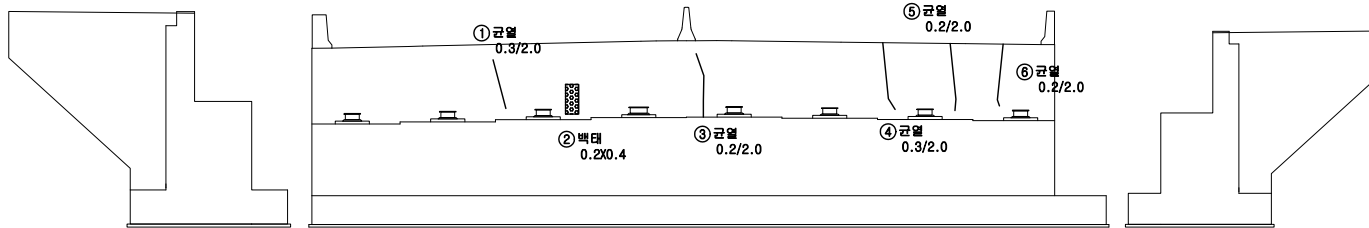
| 번호 | 구분 | 결함 내용 | 손상규모 | | | | | | 비고 |
|---|---|---|---|---|---|---|---|---|---|
| 1 | 신규 | 균열 | 0.3 | - | 2.0 | 1 | 2.0 | m | - |
| 3 | 신규 | 균열 | 0.2 | - | 2.0 | 1 | 2.0 | m | - |
| 4 | 신규 | 균열 | 0.3 | - | 2.0 | 1 | 2.0 | m | - |
| 5 | 신규 | 균열 | 0.2 | - | 2.0 | 1 | 2.0 | m | - |

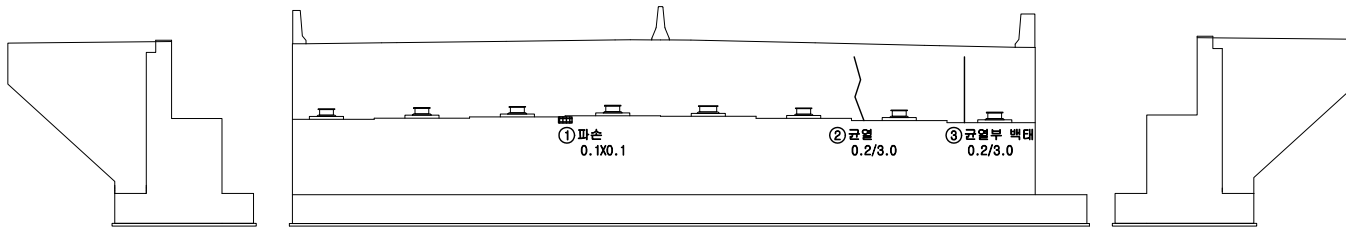
| 번호 | 구분 | 결함 내용 | 손상규모 | | | | | | 비고 |
|---|---|---|---|---|---|---|---|---|---|
| 2 | 신규 | 균열 | 0.2 | - | 3.0 | 1 | 3.0 | m | - |
| 3 | 신규 | 균열부 백태 | 0.2 | - | 3.0 | 1 | 3.0 | m | - |
