## 40. 용천교

| 용역명 | 서부내륙고속도로 2025년 시설물 정기안전점검 용역(하반기) |

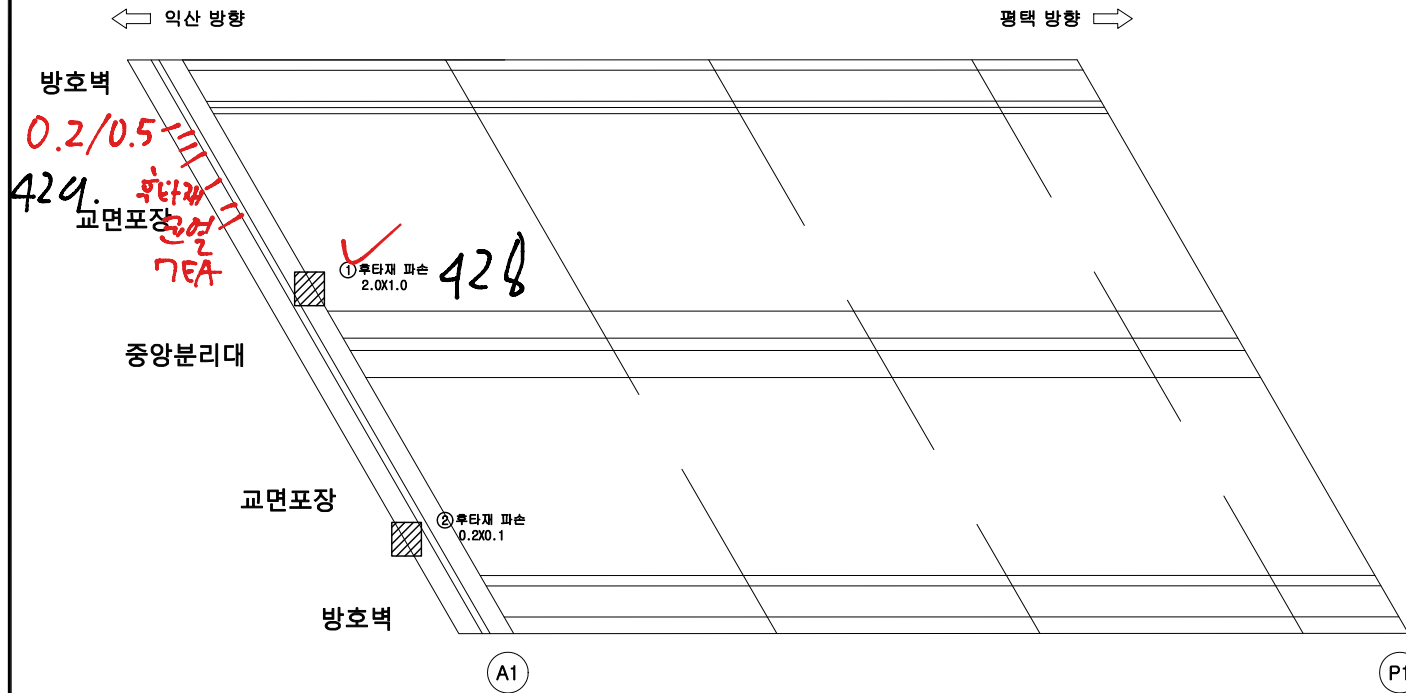
ID : 용천교 바닥판 상면(S1)

| 번호 | 구분 | 결함 내용 | 손상규모 | | | | | | 비고 |
|---|---|---|---|---|---|---|---|---|---|
| 1 | 신규 | 후타재 파손 | - | 0.2 | 1.0 | 1 | 0.2 | m² | - |
| 2 | 신규 | 후타재 파손 | - | 0.2 | 0.1 | 1 | 0.02 | m² | - |

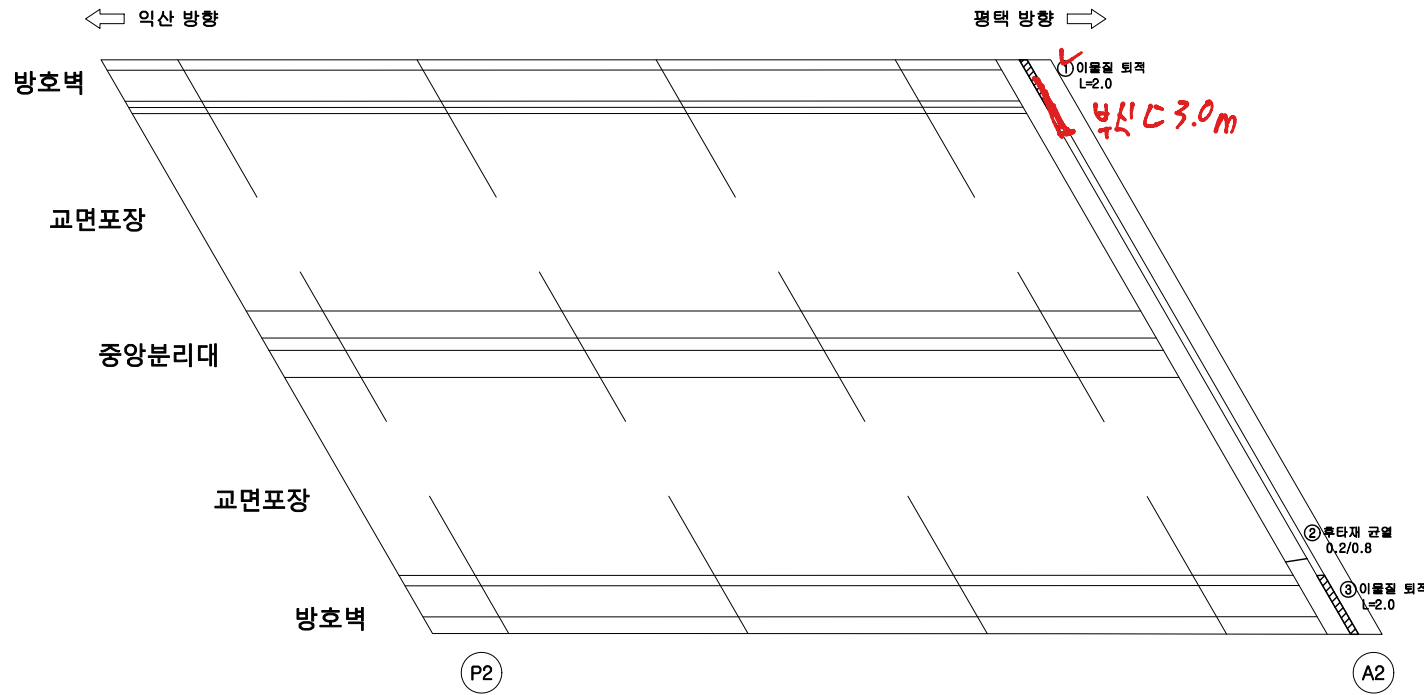
ID : 용천교 바닥판 상면(S3)

| 번호 | 구분 | 결함 내용 | 손상규모 | | | | | | 비고 |
|---|---|---|---|---|---|---|---|---|---|
| 1 | 신규 | 이물질 퇴적 | - | - | 2.0 | 1 | 2.0 | m | - |
| 2 | 신규 | 후타재 균열 | 0.2 | - | 0.8 | 1 | 0.8 | m | - |
| 3 | 신규 | 이물질 퇴적 | - | - | 2.0 | 1 | 2.0 | m | - |

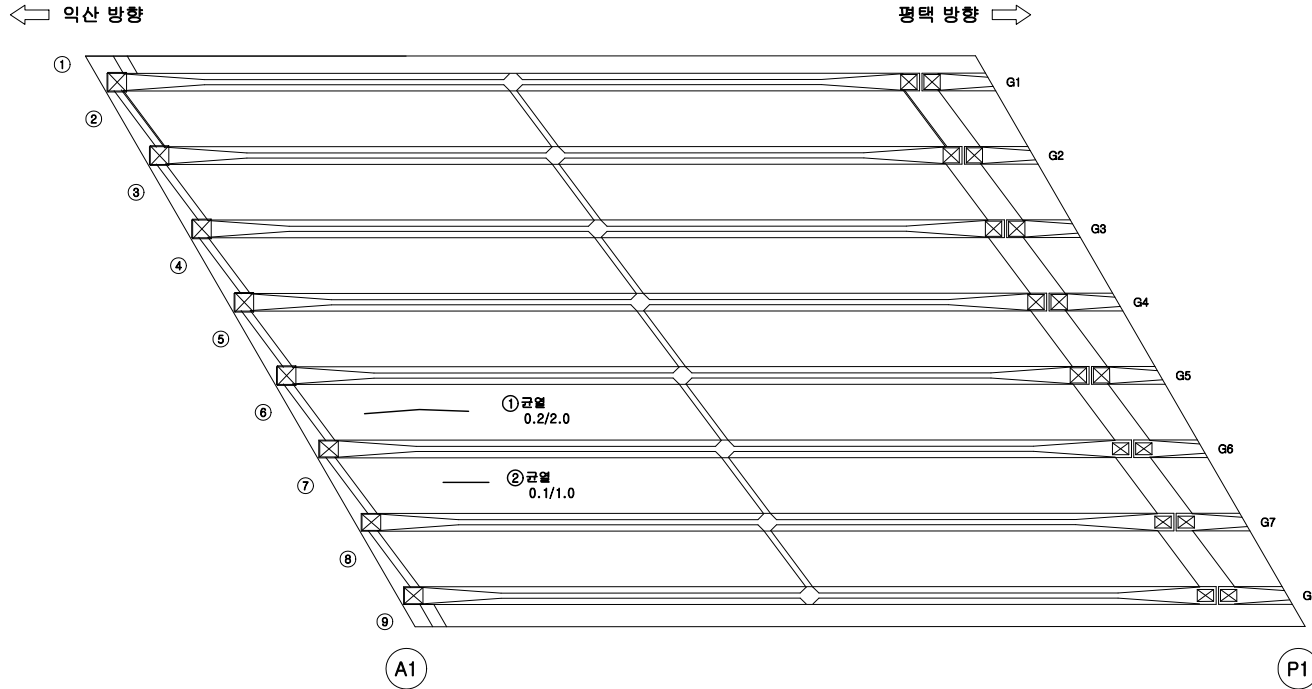
ID : 용천교 바닥판 하면(S1)

| 손상 현황 표 | | | | | | | | | |
|---|---|---|---|---|---|---|---|---|---|
| 1 | 신규 | 균열 | 0.2 | - | 2.0 | 1 | 2.0 | m | - |
| 2 | 신규 | 균열 | 0.1 | - | 1.0 | 1 | 1.0 | m | - |

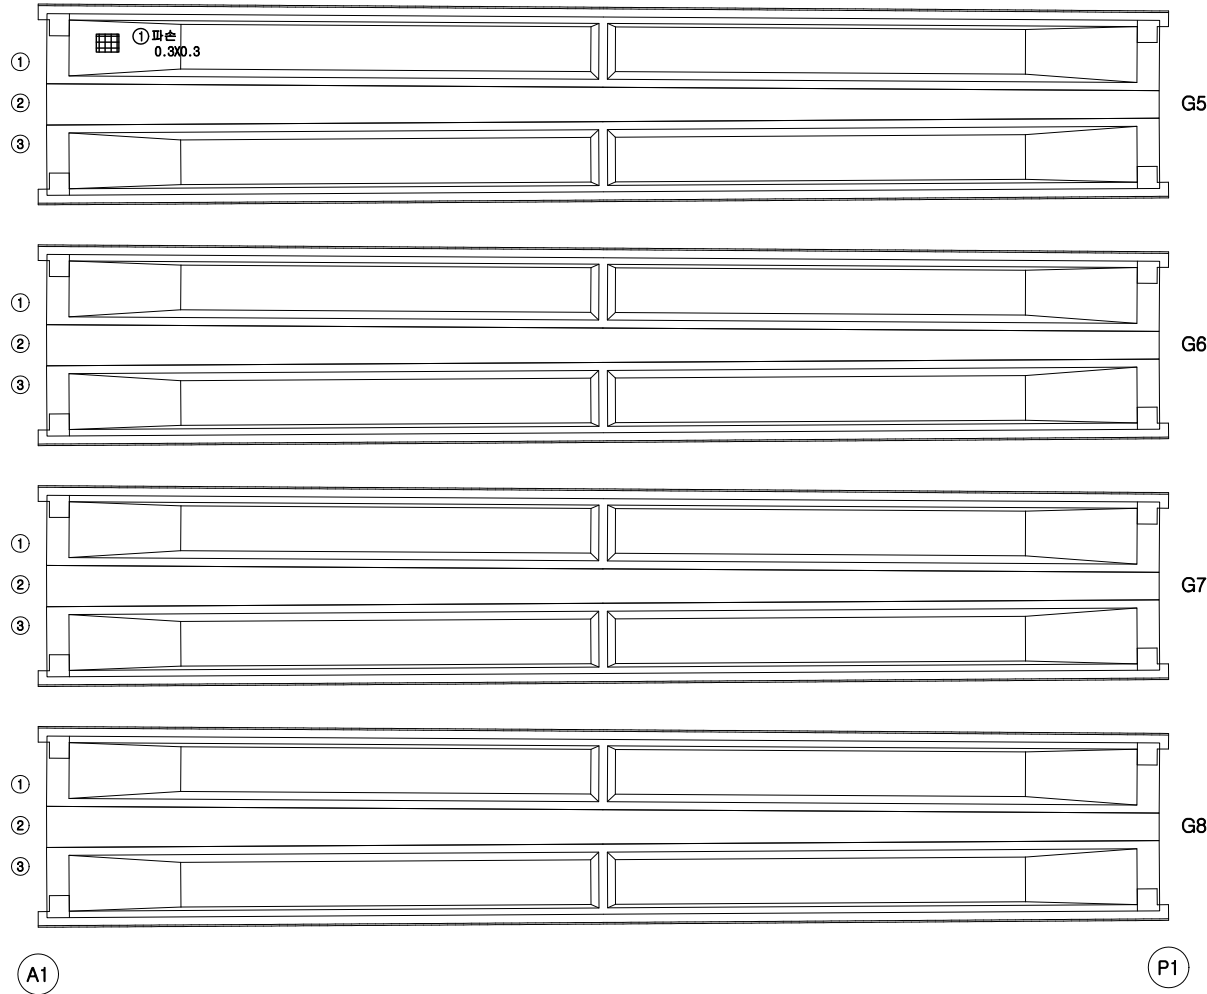
ID : 용천교 거더 (S1 G5~G8)

| 번호 | 구분 | 결함 내용 | 손상규모 | | | | | | 비고 |
|---|---|---|---|---|---|---|---|---|---|
| 1 | 신규 | 파손 | - | 0.3 | 0.3 | 1 | 0.09 | m² | - |

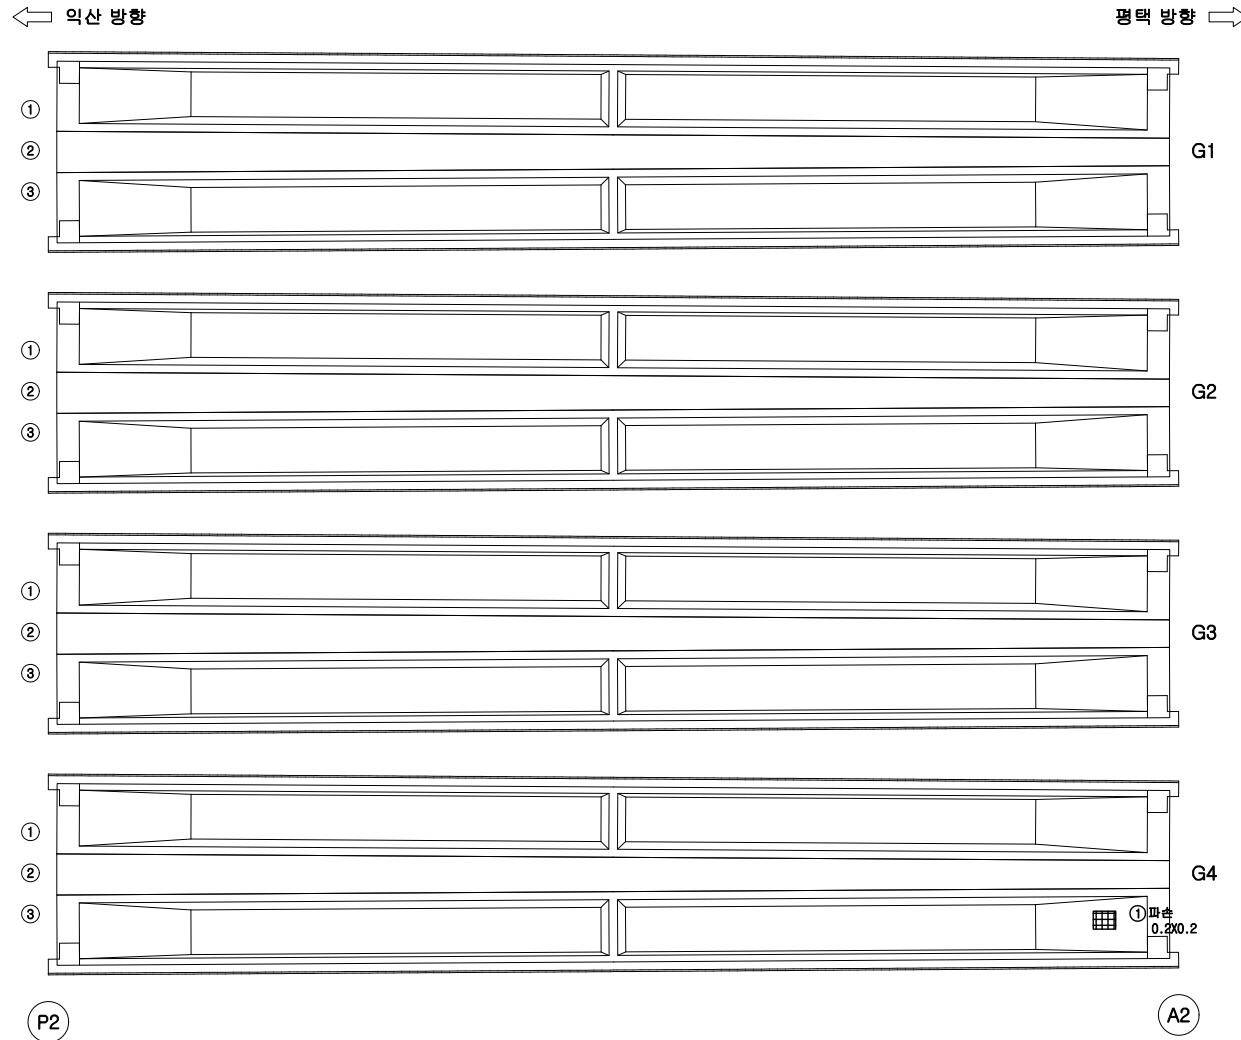
ID : 용천교 거더 (S3 G1~G4)

| 번호 | 구분 | 결함 내용 | 손상규모 | | | | | | 비고 |
|---|---|---|---|---|---|---|---|---|---|
| 1 | 신규 | 파손 | - | 0.2 | 0.2 | 1 | 0.04 | m² | - |

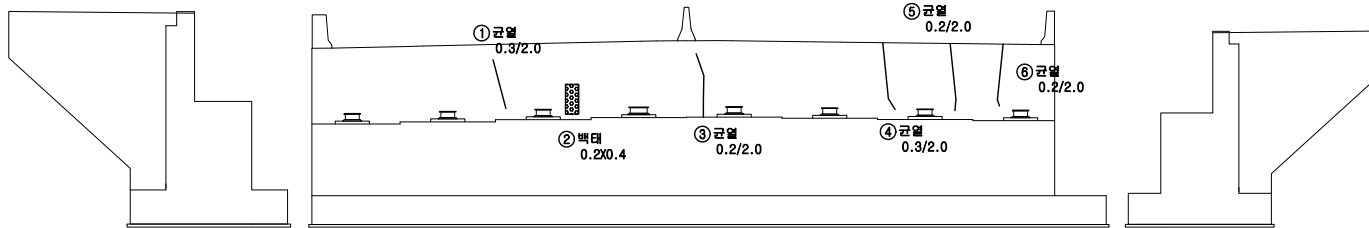
| 번호 | 구분 | 결함 내용 | 손상규모 | | | | | | 비고 |
|---|---|---|---|---|---|---|---|---|---|
| 1 | 신규 | 균열 | 0.3 | - | 2.0 | 1 | 2.0 | m | - |
| 3 | 신규 | 균열 | 0.2 | - | 2.0 | 1 | 2.0 | m | - |
| 4 | 신규 | 균열 | 0.3 | - | 2.0 | 1 | 2.0 | m | - |
| 5 | 신규 | 균열 | 0.2 | - | 2.0 | 1 | 2.0 | m | - |

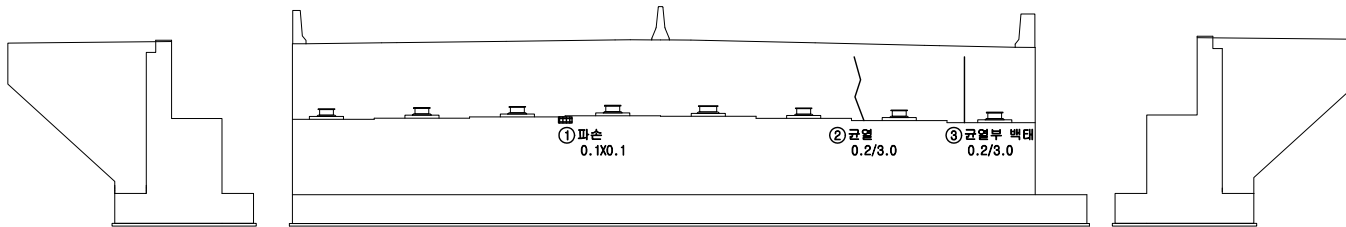
| 번호 | 구분 | 결함 내용 | 손상규모 | | | | | | 비고 |
|---|---|---|---|---|---|---|---|---|---|
| 2 | 신규 | 균열 | 0.2 | - | 3.0 | 1 | 3.0 | m | - |
| 3 | 신규 | 균열부 백태 | 0.2 | - | 3.0 | 1 | 3.0 | m | - |
