## 40. 용천교

| 용역명 | 서부내륙고속도로 2025년 시설물 정기안전점검 용역(하반기) |
| 시설물명 | 용천교 |

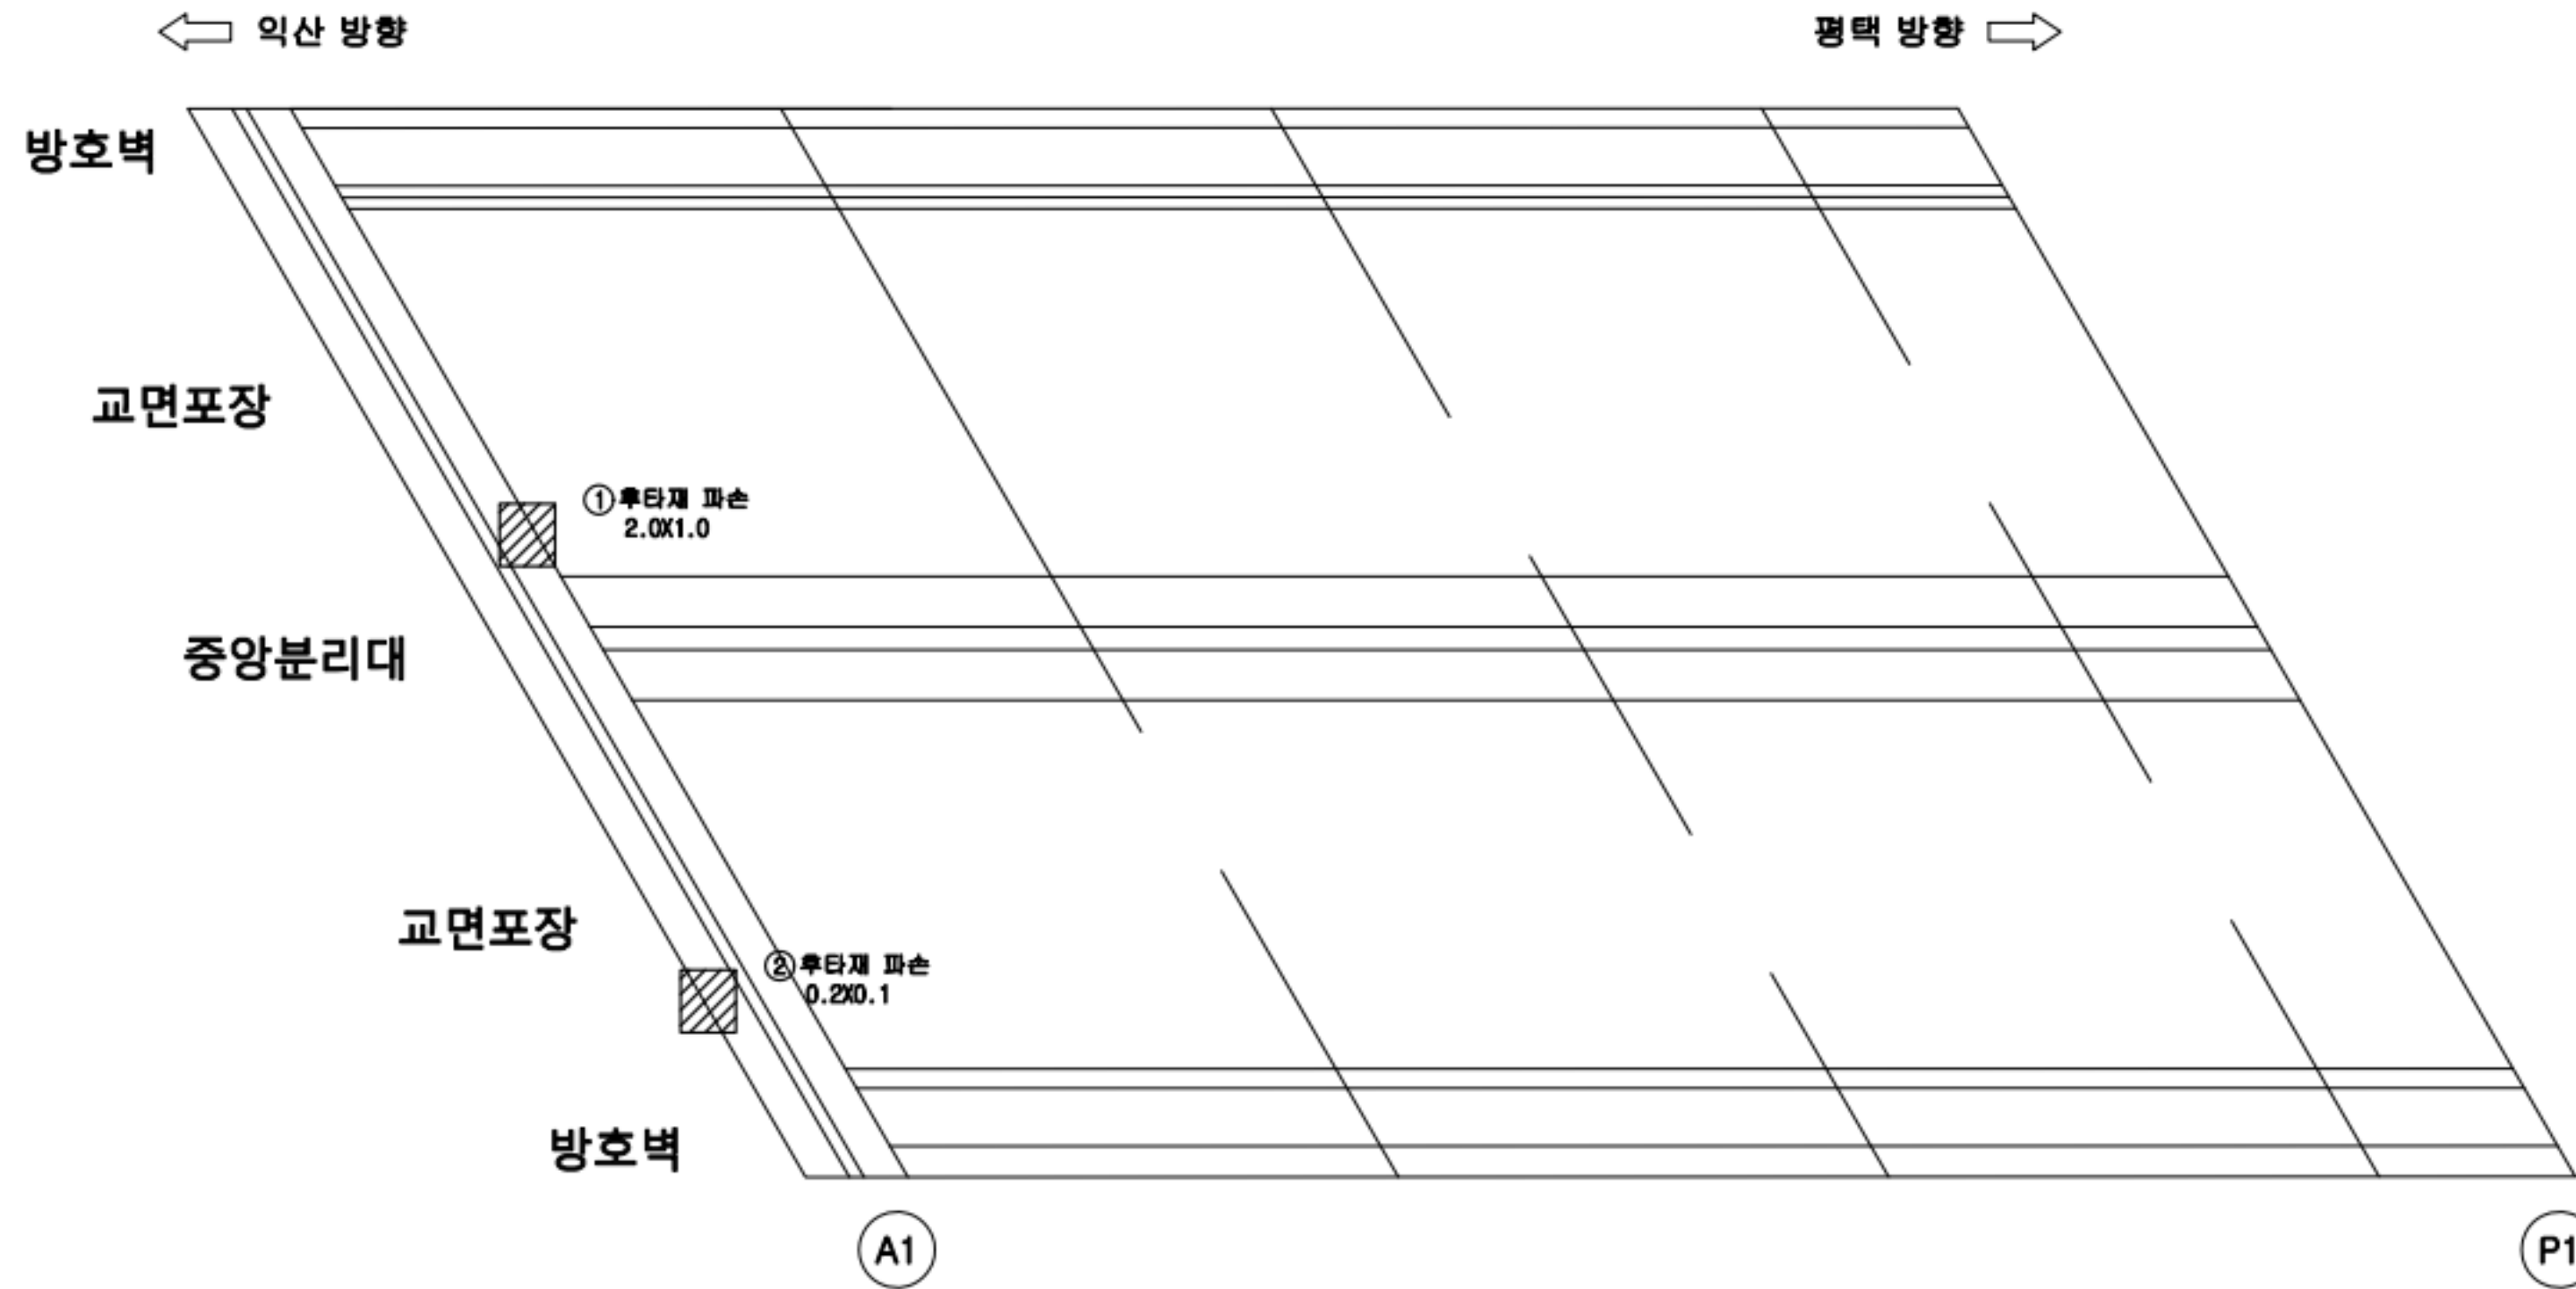
ID : 용천교 바닥판 상면(S1)

| 손상 현황 표 | | | | | | | | | |
|---|---|---|---|---|---|---|---|---|---|
| 1 | 신규 | 후타재 파손 | - | 0.2 | 1.0 | 1 | 0.2 | m² | - |
| 2 | 신규 | 후타재 파손 | - | 0.2 | 0.1 | 1 | 0.02 | m² | - |

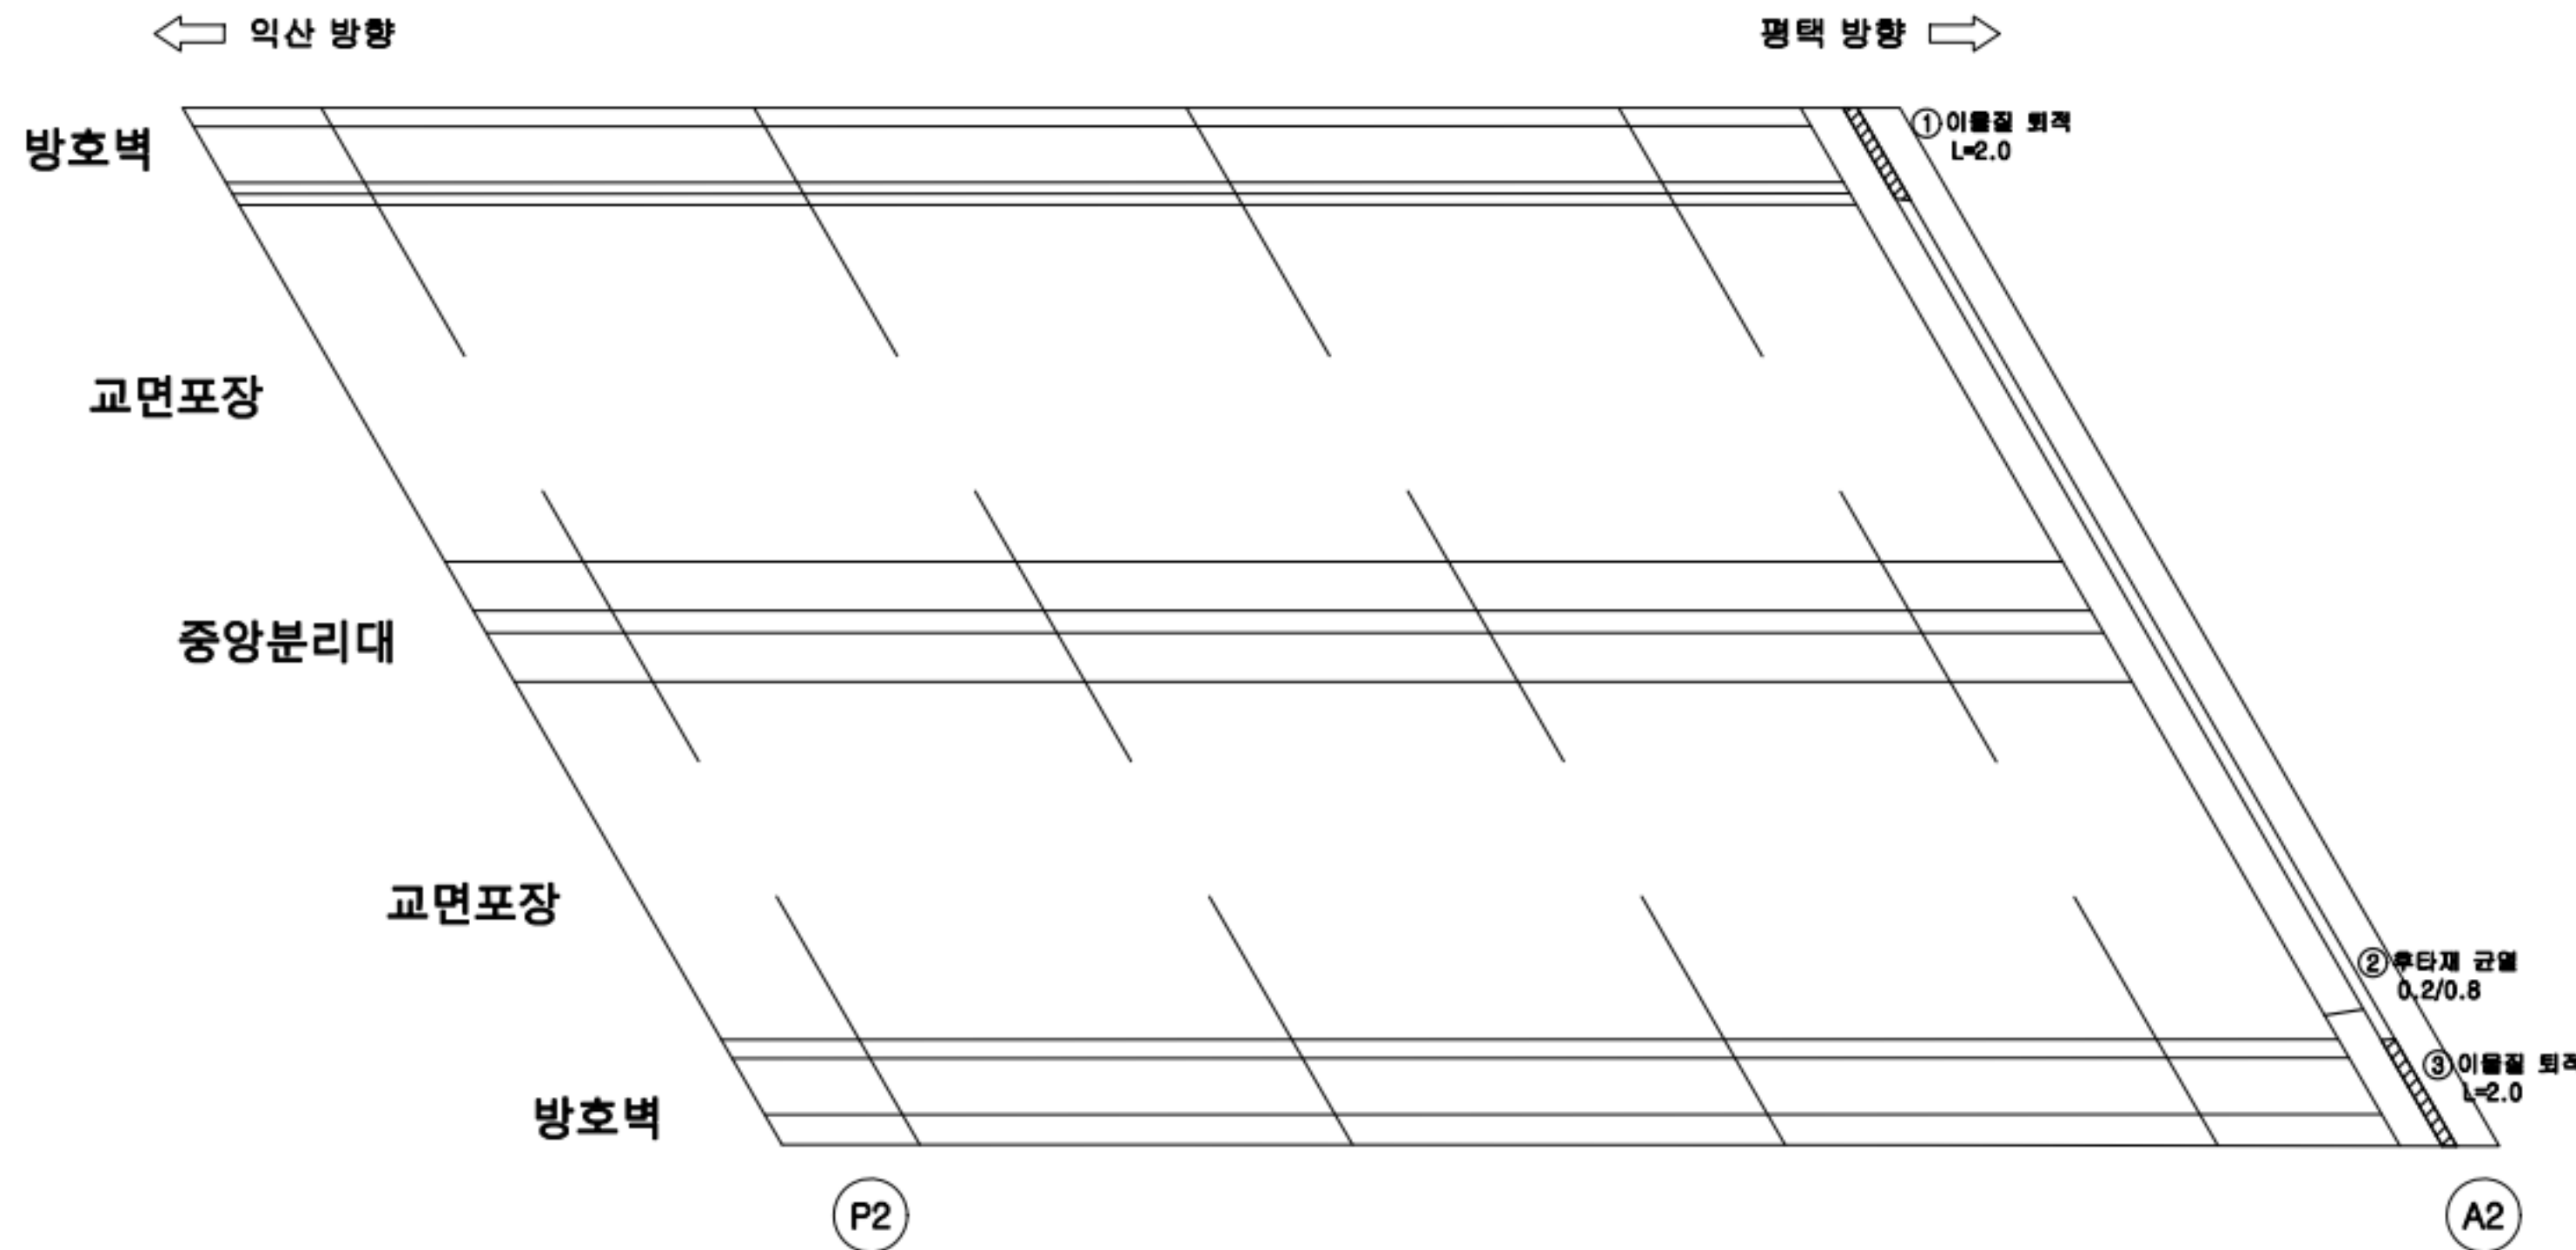
ID : 용천교 바닥판 상면(S3)

| 번호 | 구분 | 결함 내용 | 손상규모 | | | | | | 비고 |
|---|---|---|---|---|---|---|---|---|---|
| 1 | 신규 | 이물질 퇴적 | - | - | 2.0 | 1 | 2.0 | m | - |
| 2 | 신규 | 후타재 균열 | 0.2 | - | 0.8 | 1 | 0.8 | m | - |
| 3 | 신규 | 이물질 퇴적 | - | - | 2.0 | 1 | 2.0 | m | - |

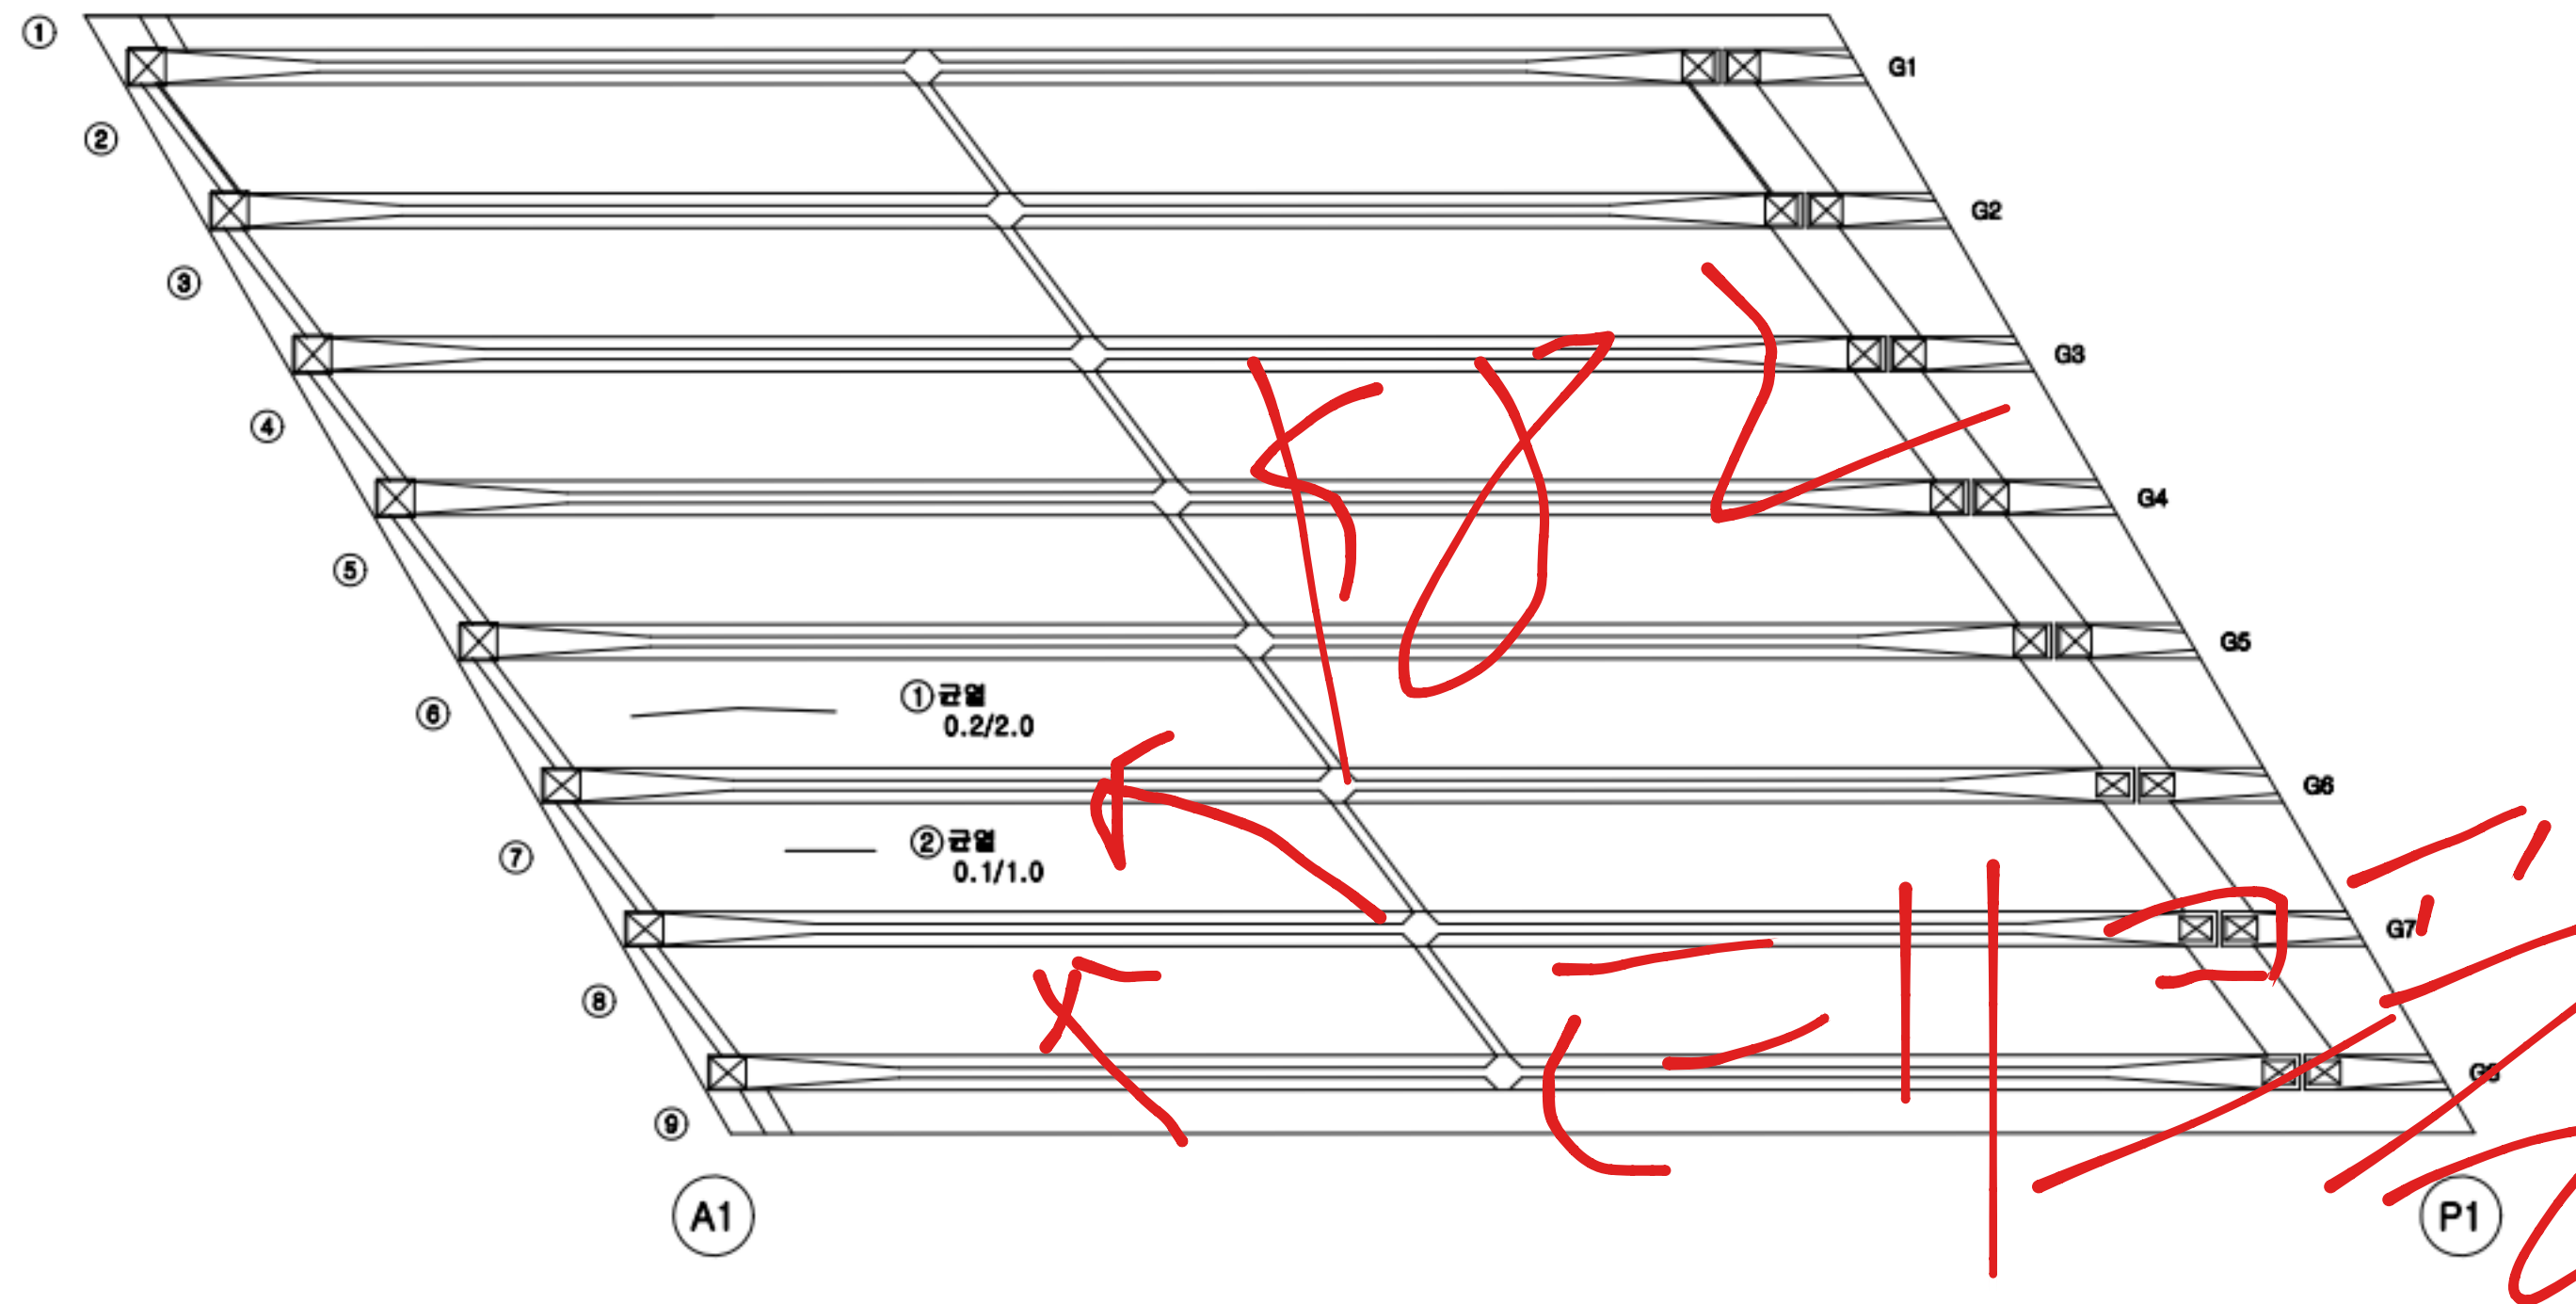
ID : 용천교 바닥판 하면(S1)

| 번호 | 구분 | 결함 내용 | 손상규모 | | | | | | 비고 |
|---|---|---|---|---|---|---|---|---|---|
| 1 | 신규 | 균열 | 0.2 | - | 2.0 | 1 | 2.0 | m | - |
| 2 | 신규 | 균열 | 0.1 | - | 1.0 | 1 | 1.0 | m | - |

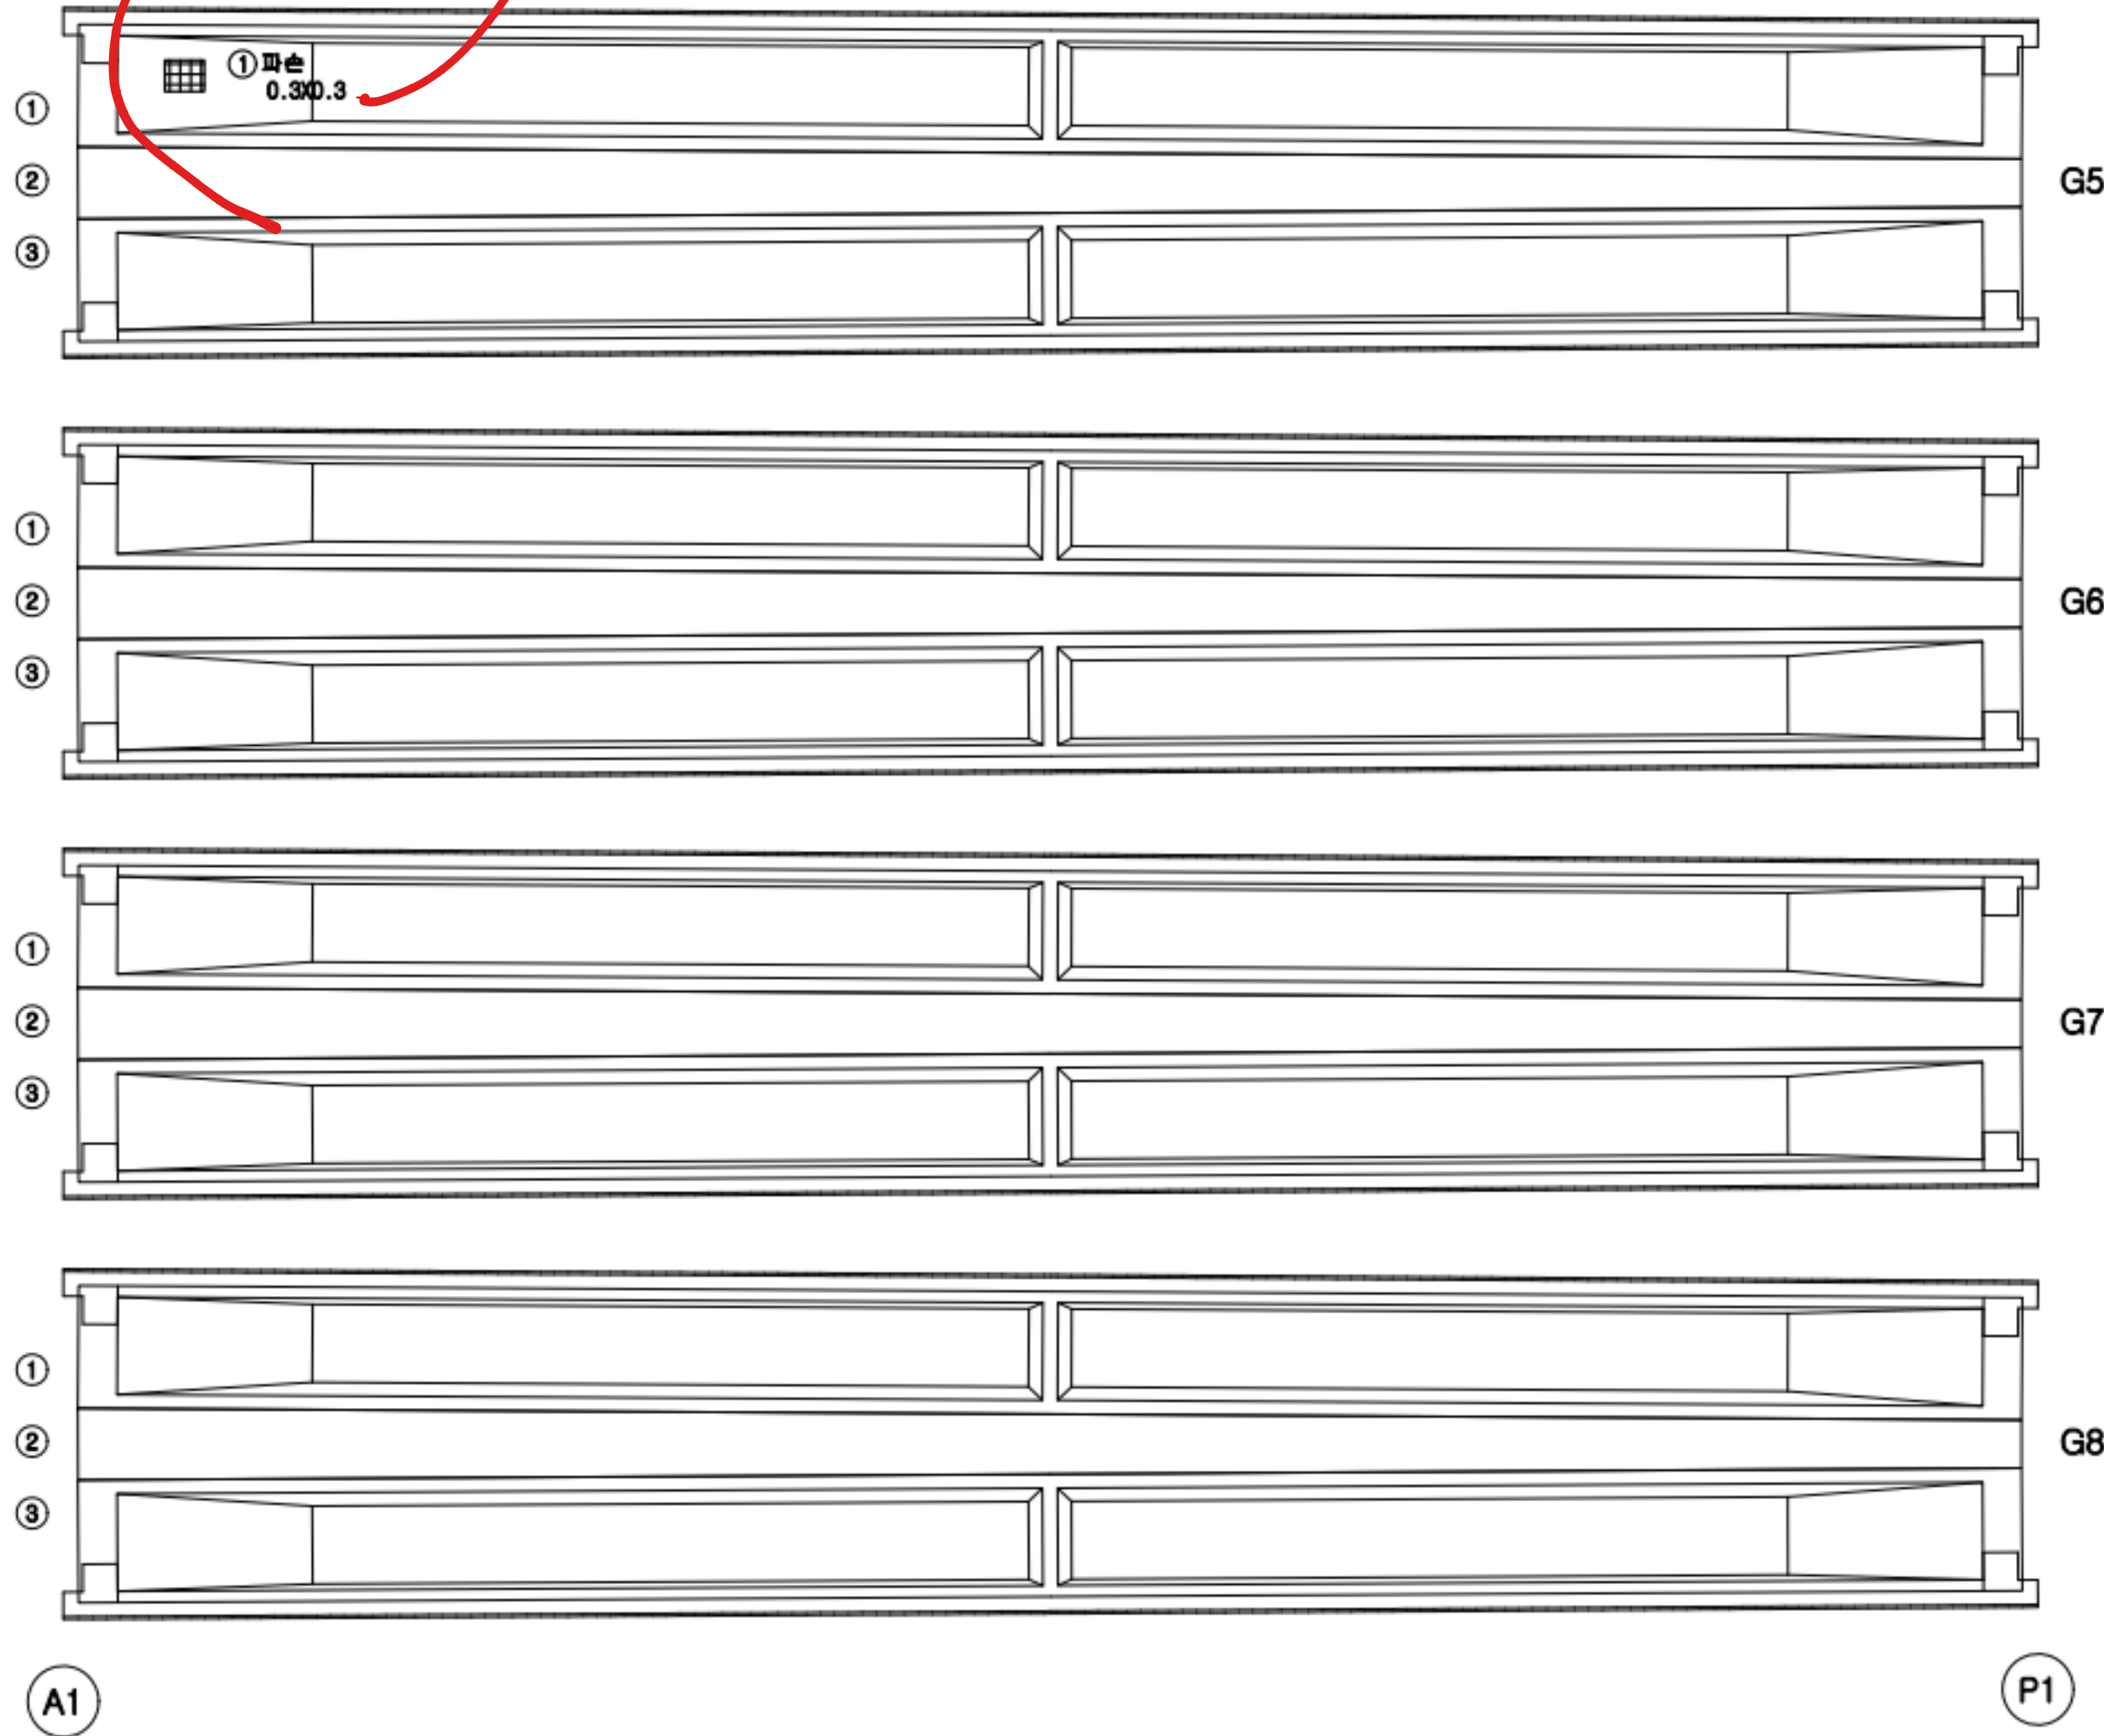
ID : 용천교 거더 (S1 G5~G8)

| 번호 | 구분 | 결함 내용 | 손상규모 | | | | | | 비고 |
|---|---|---|---|---|---|---|---|---|---|
| 1 | 신규 | 파손 | - | 0.3 | 0.3 | 1 | 0.09 | m² | - |

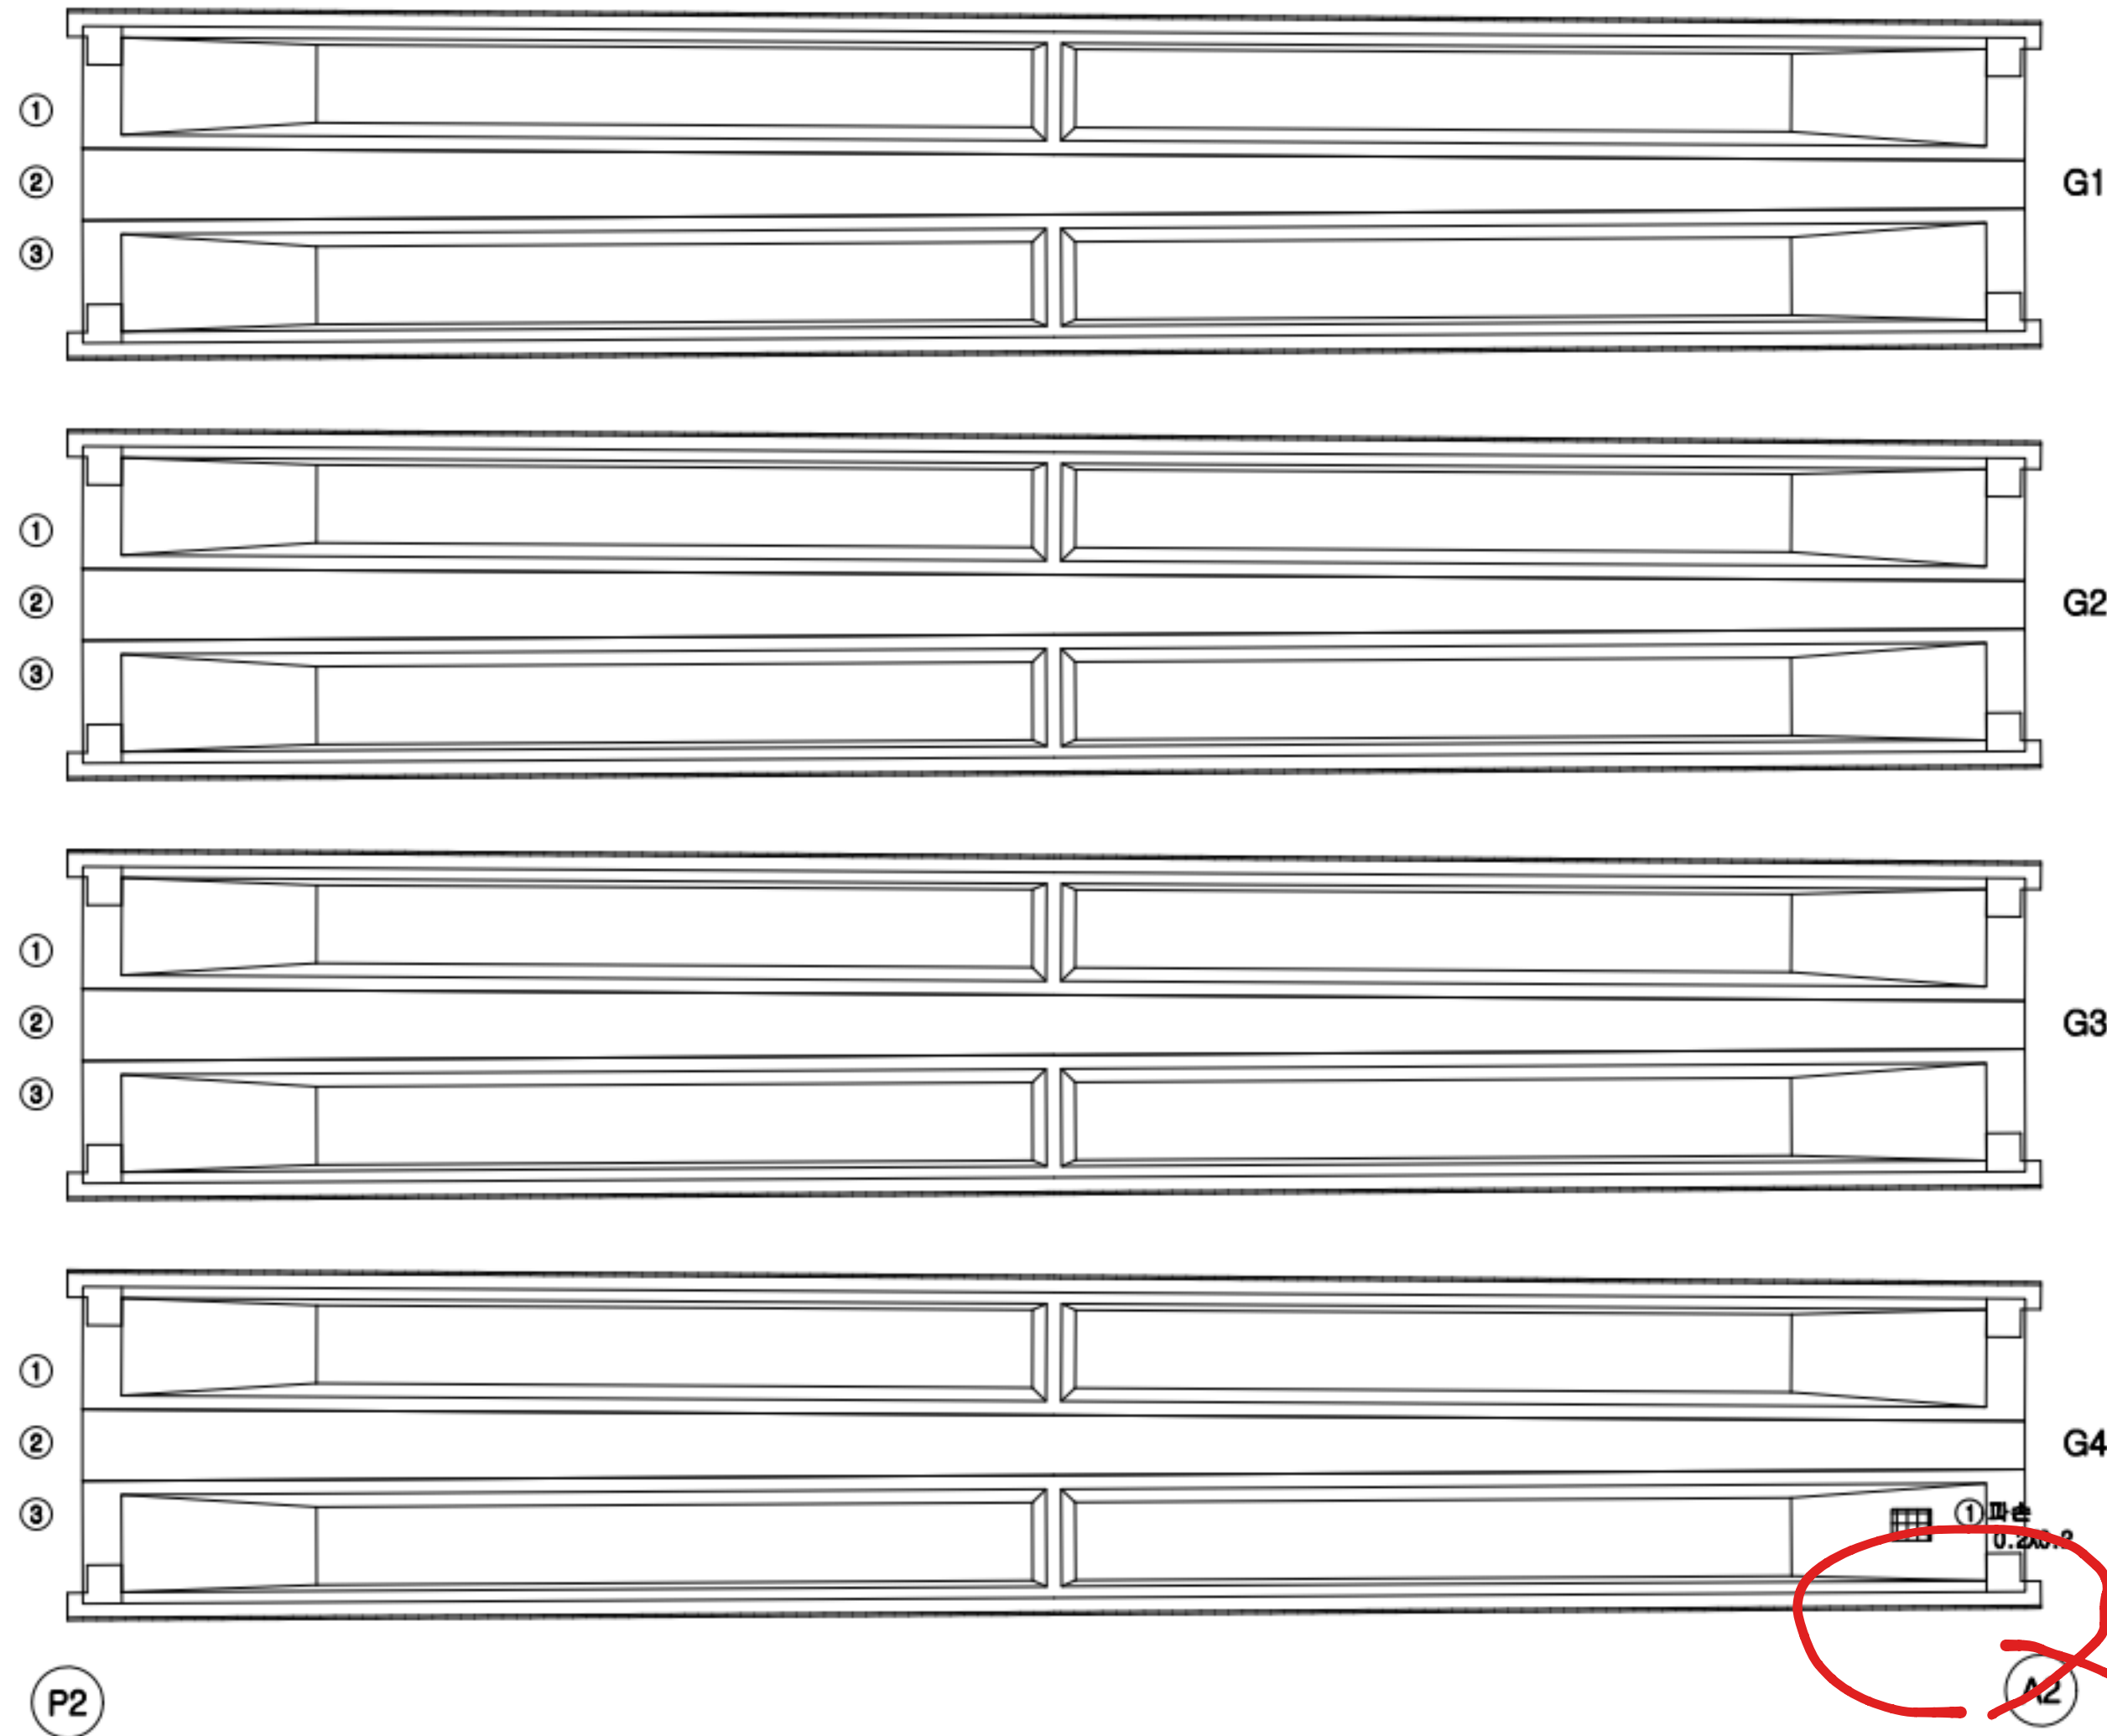
ID : 용천교 거더 (S3 G1~G4)

| 번호 | 구분 | 결함 내용 | 손상규모 | | | | | | 비고 |
|---|---|---|---|---|---|---|---|---|---|
| 1 | 신규 | 파손 | - | 0.2 | 0.2 | 1 | 0.04 | m² | - |

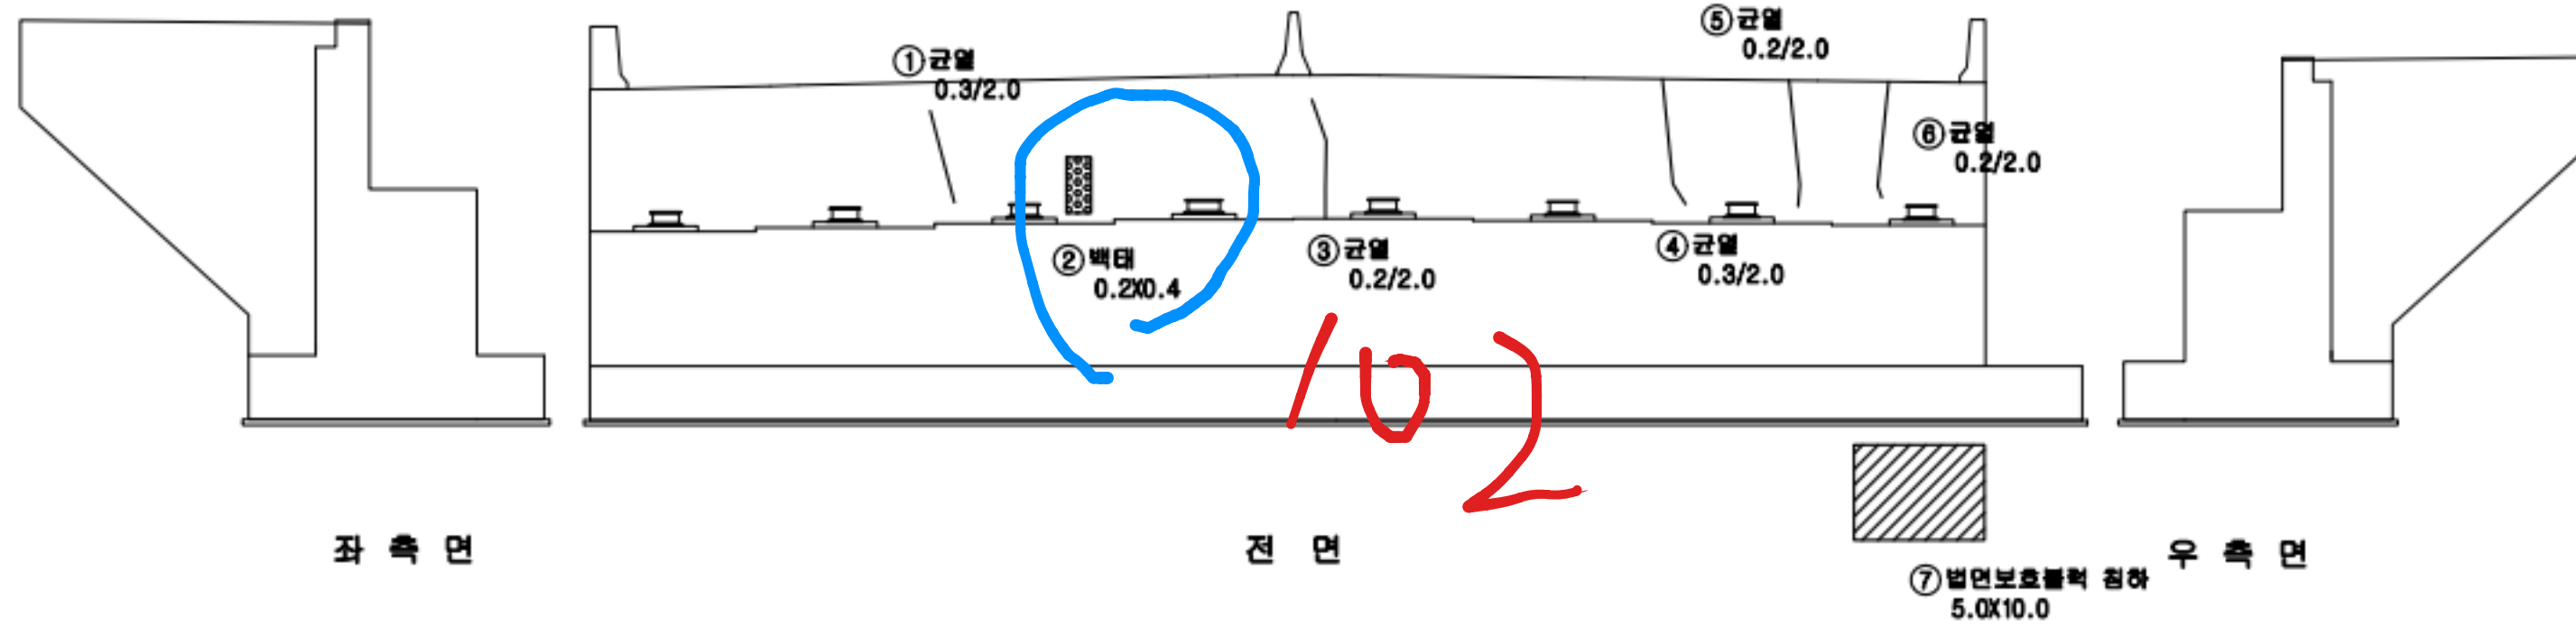
| 번호 | 구분 | 결함 내용 | 손상규모 | | | | | | 비고 |
|---|---|---|---|---|---|---|---|---|---|
| 1 | 신규 | 균열 | 0.3 | - | 2.0 | 1 | 2.0 | m | - |
| 3 | 신규 | 균열 | 0.2 | - | 2.0 | 1 | 2.0 | m | - |
| 4 | 신규 | 균열 | 0.3 | - | 2.0 | 1 | 2.0 | m | - |
| 5 | 신규 | 균열 | 0.2 | - | 2.0 | 1 | 2.0 | m | - |

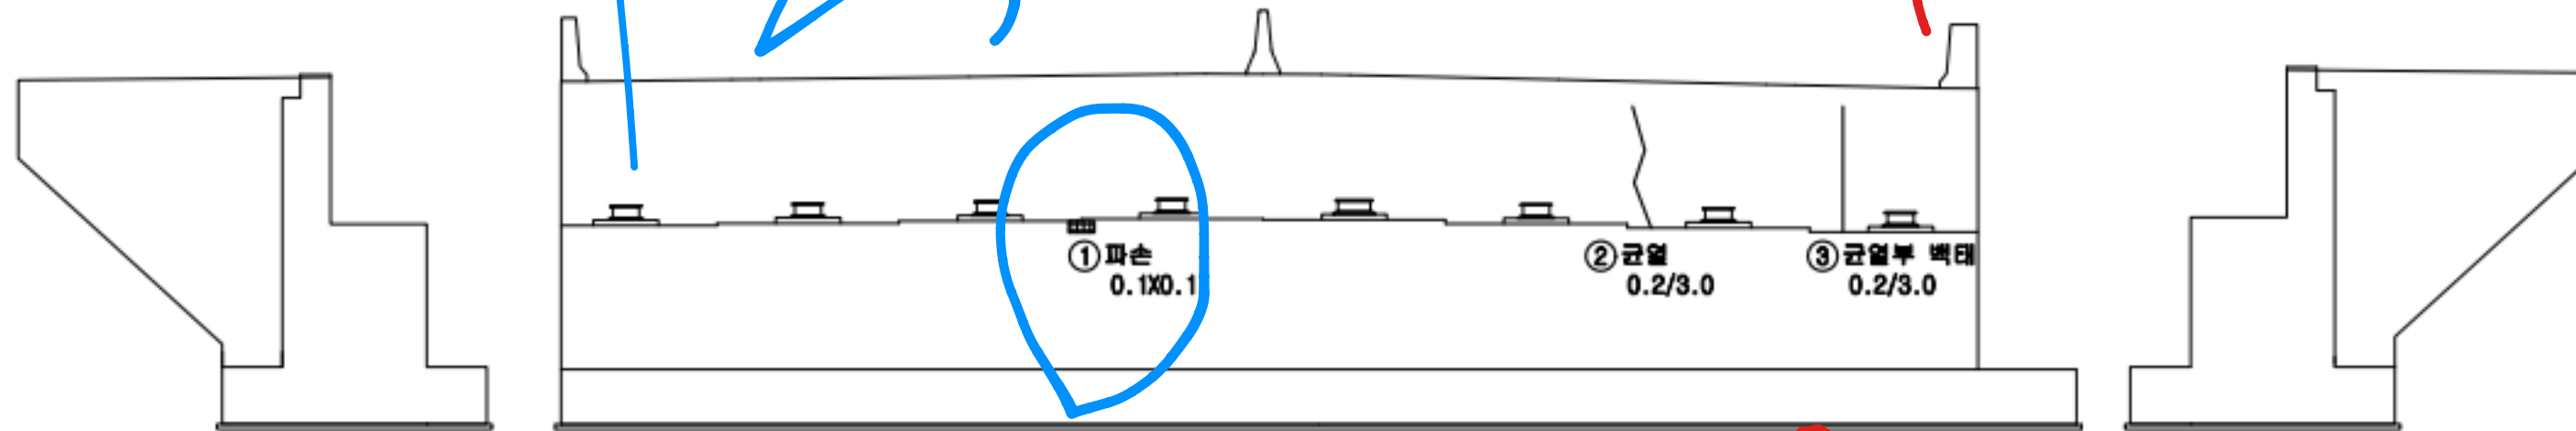
| 번호 | 구분 | 결함 내용 | 손상규모 | | | | | | 비고 |
|---|---|---|---|---|---|---|---|---|---|
| 2 | 신규 | 균열 | 0.2 | - | 3.0 | 1 | 3.0 | m | - |
| 3 | 신규 | 균열부 백태 | 0.2 | - | 3.0 | 1 | 3.0 | m | - |
