## 40. 용천교

ID : 용천교 바닥판 상면(S1)

| 용역명 | 서부내륙고속도로 2025년 시설물 정기안전점검 용역(하반기) |

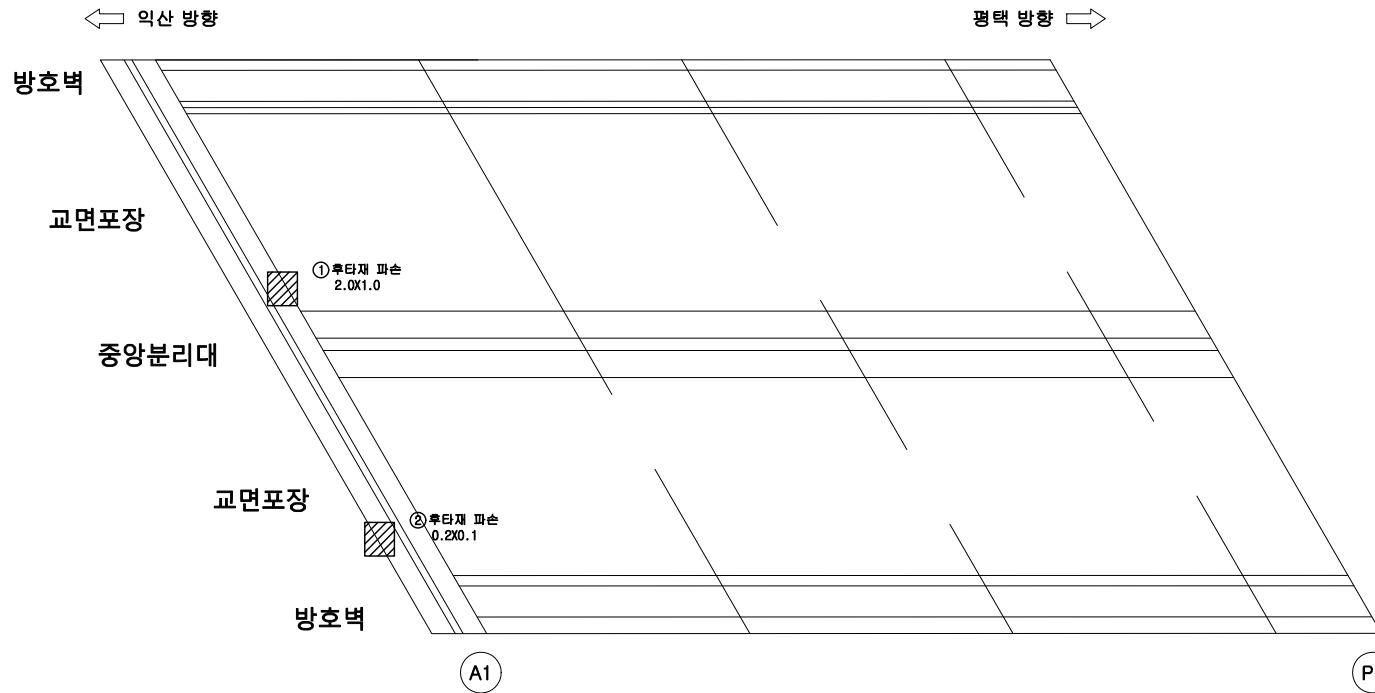
| 번호 | 구분 | 결함 내용 | 손상규모 | | | | | | 비고 |
|---|---|---|---|---|---|---|---|---|---|
| 1 | 신규 | 후타재 파손 | - | 0.2 | 1.0 | 1 | 0.2 | m <sup>2</sup> | - |
| 2 | 신규 | 후타재 파손 | - | 0.2 | 0.1 | 1 | 0.02 | m <sup>2</sup> | - |

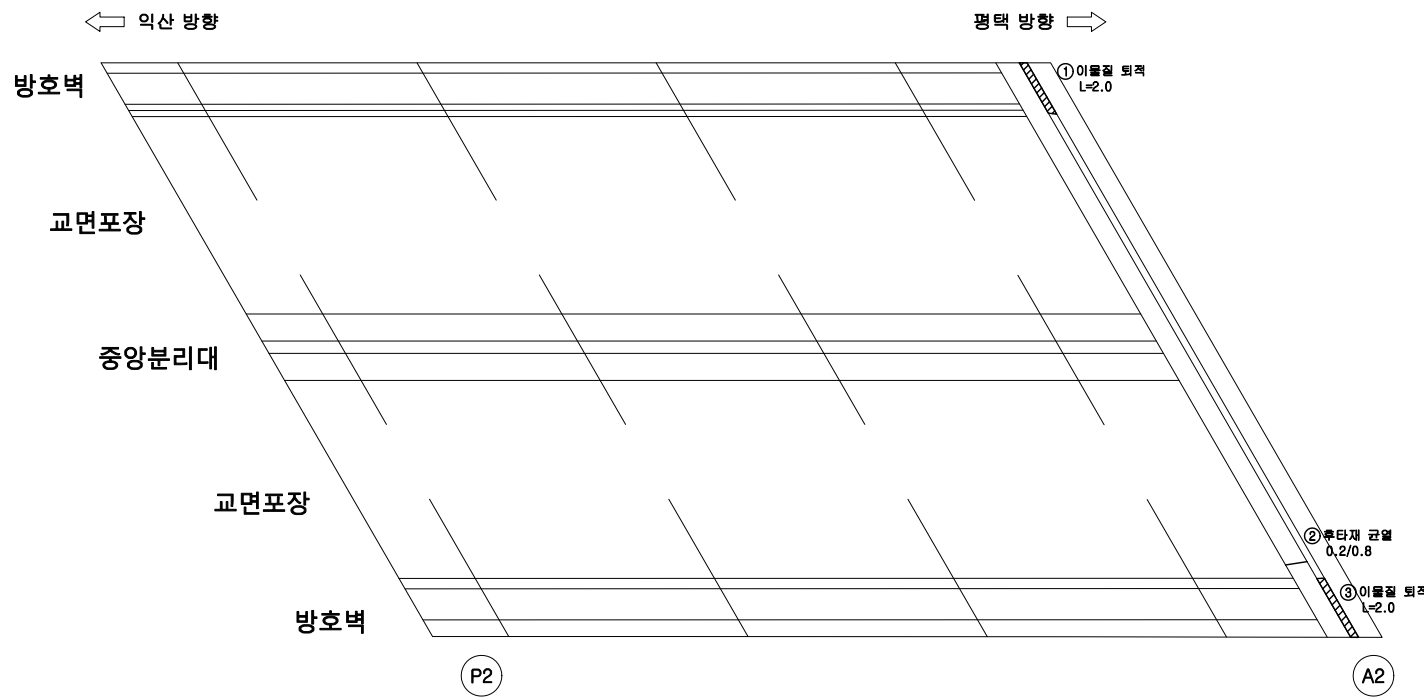
ID : 용천교 바닥판 상면(S3)

| 번호 | 구분 | 결함 내용 | 손상규모 | | | | | | 비고 |
|---|---|---|---|---|---|---|---|---|---|
| 1 | 신규 | 이물질 퇴적 | - | - | 2.0 | 1 | 2.0 | m | - |
| 2 | 신규 | 후타재 균열 | 0.2 | - | 0.8 | 1 | 0.8 | m | - |
| 3 | 신규 | 이물질 퇴적 | - | - | 2.0 | 1 | 2.0 | m | - |

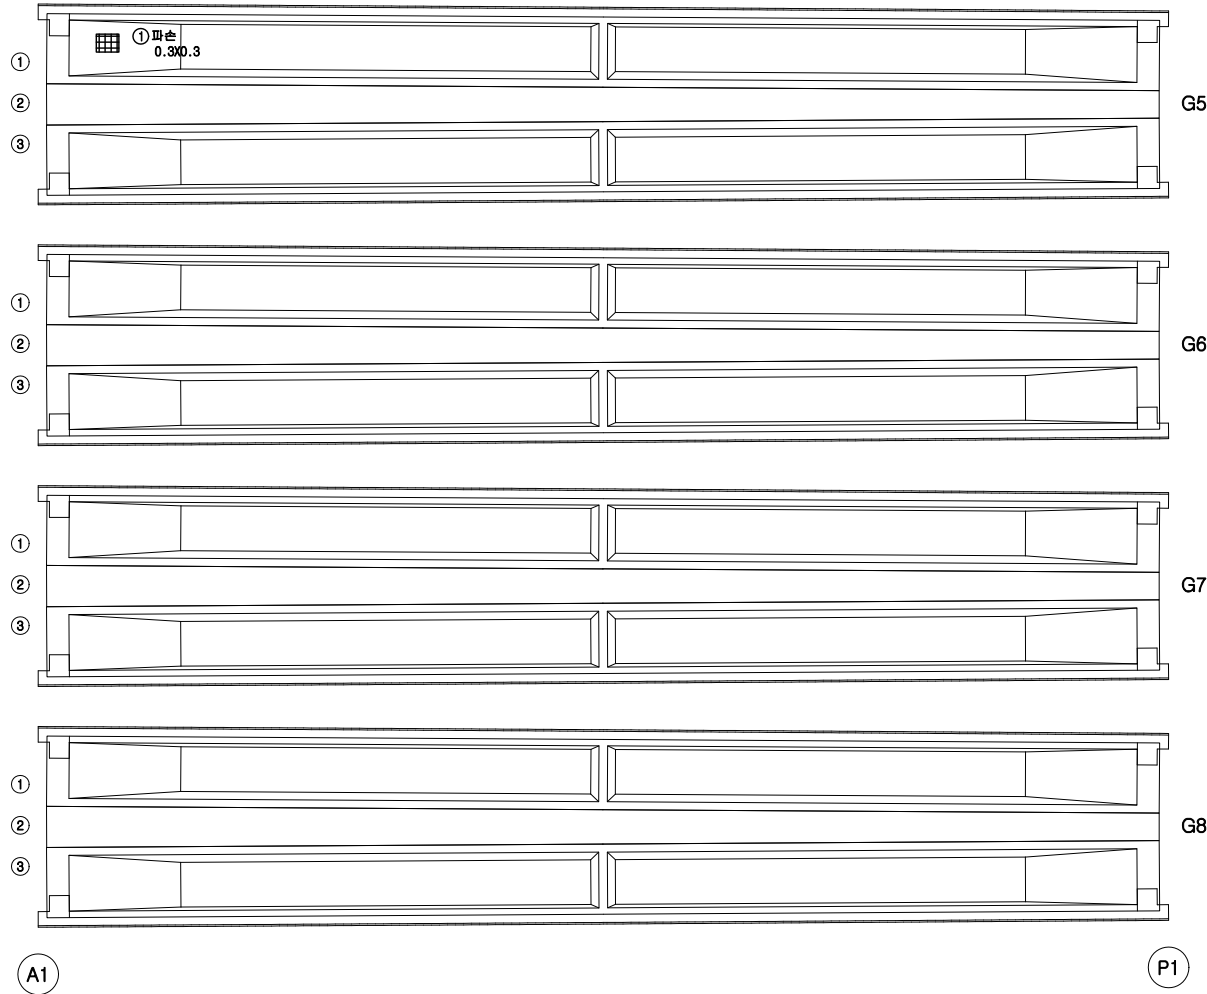
ID : 용천교 거더 (S1 G5~G8)

| 번호 | 구분 | 결함 내용 | 손상규모 | | | | | | 비고 |
|---|---|---|---|---|---|---|---|---|---|
| 1 | 신규 | 파손 | - | 0.3 | 0.3 | 1 | 0.09 | m² | - |

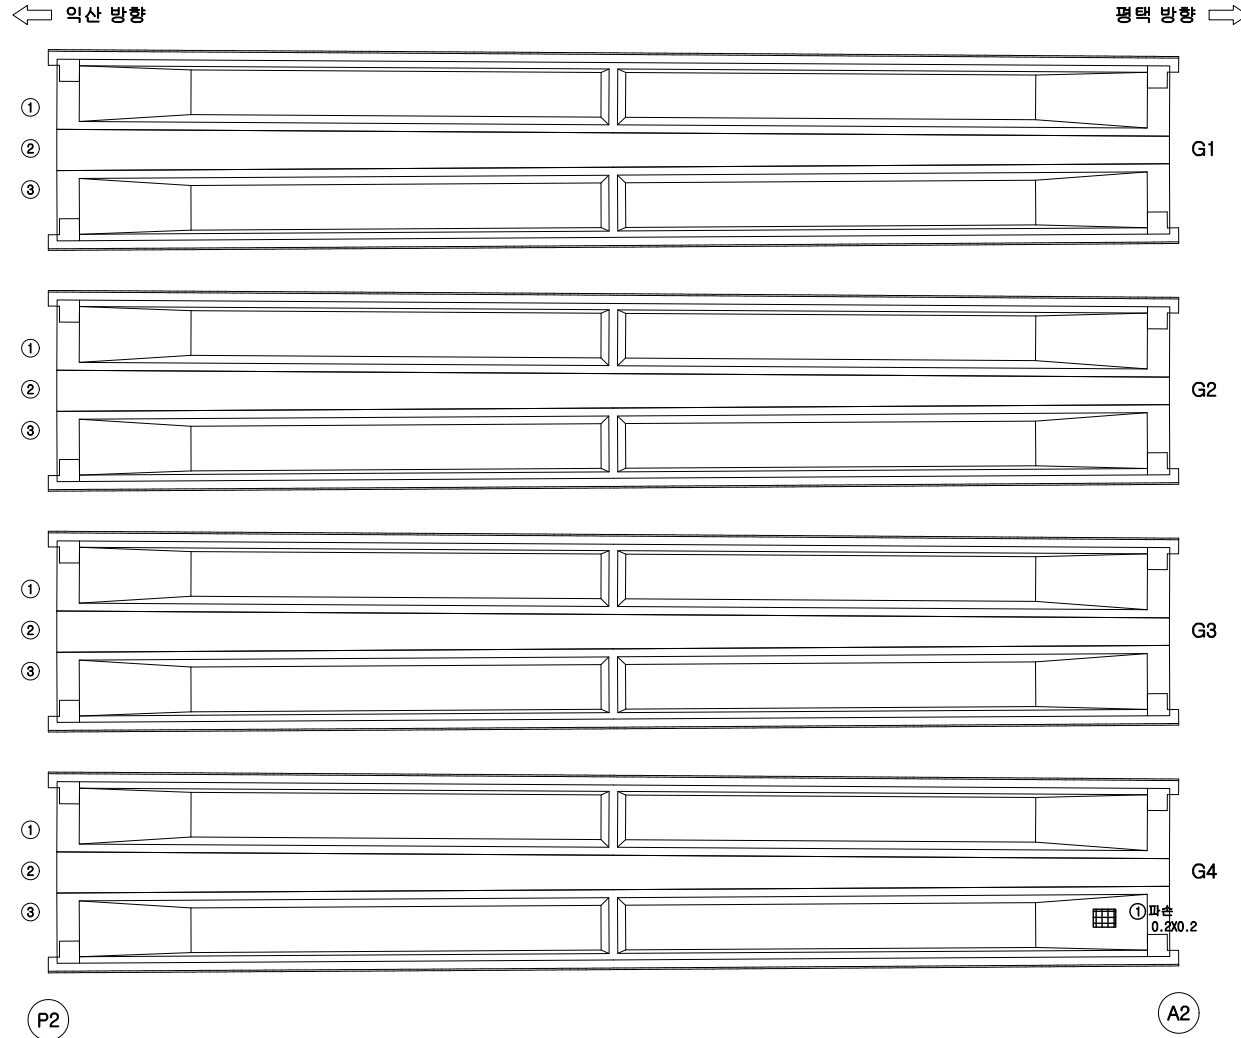
ID : 용천교 거더 (S3 G1~G4)

| 번호 | 구분 | 결함 내용 | 손상규모 | | | | | | 비고 |
|---|---|---|---|---|---|---|---|---|---|
| 1 | 신규 | 파손 | - | 0.2 | 0.2 | 1 | 0.04 | m² | - |

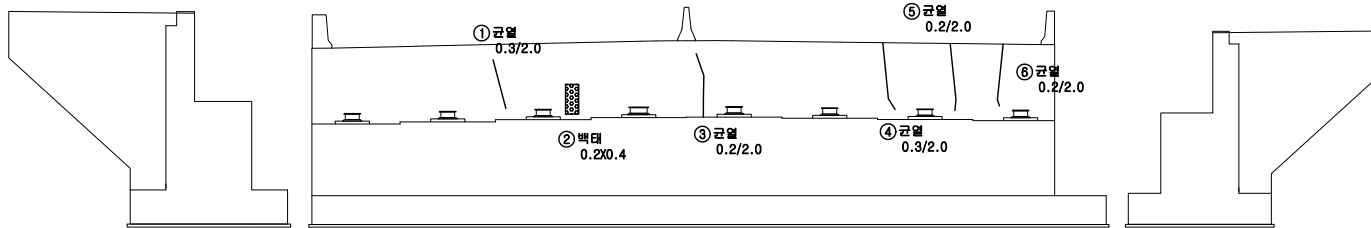
| 번호 | 구분 | 결함 내용 | 손상규모 | | | | | | 비고 |
|---|---|---|---|---|---|---|---|---|---|
| 1 | 신규 | 균열 | 0.3 | - | 2.0 | 1 | 2.0 | m | - |
| 3 | 신규 | 균열 | 0.2 | - | 2.0 | 1 | 2.0 | m | - |
| 4 | 신규 | 균열 | 0.3 | - | 2.0 | 1 | 2.0 | m | - |
| 5 | 신규 | 균열 | 0.2 | - | 2.0 | 1 | 2.0 | m | - |
