# 41. 월곡2교

| 범<br>례 | 균열 | 방상균열 | 재료분리 | 용역명 | 서부내륙고속도로 2025년 시설물 정기안전점검 용역(하반기) |
| | 편침/공동 | 박리, 박락/파손 | 시공이음/충분리 | 시설물명 | 월곡2교 |
| | 누수/습윤부 | 배태 | 철근노출 | 점검일시 | 2025. 07 ~ 2025. 12 |

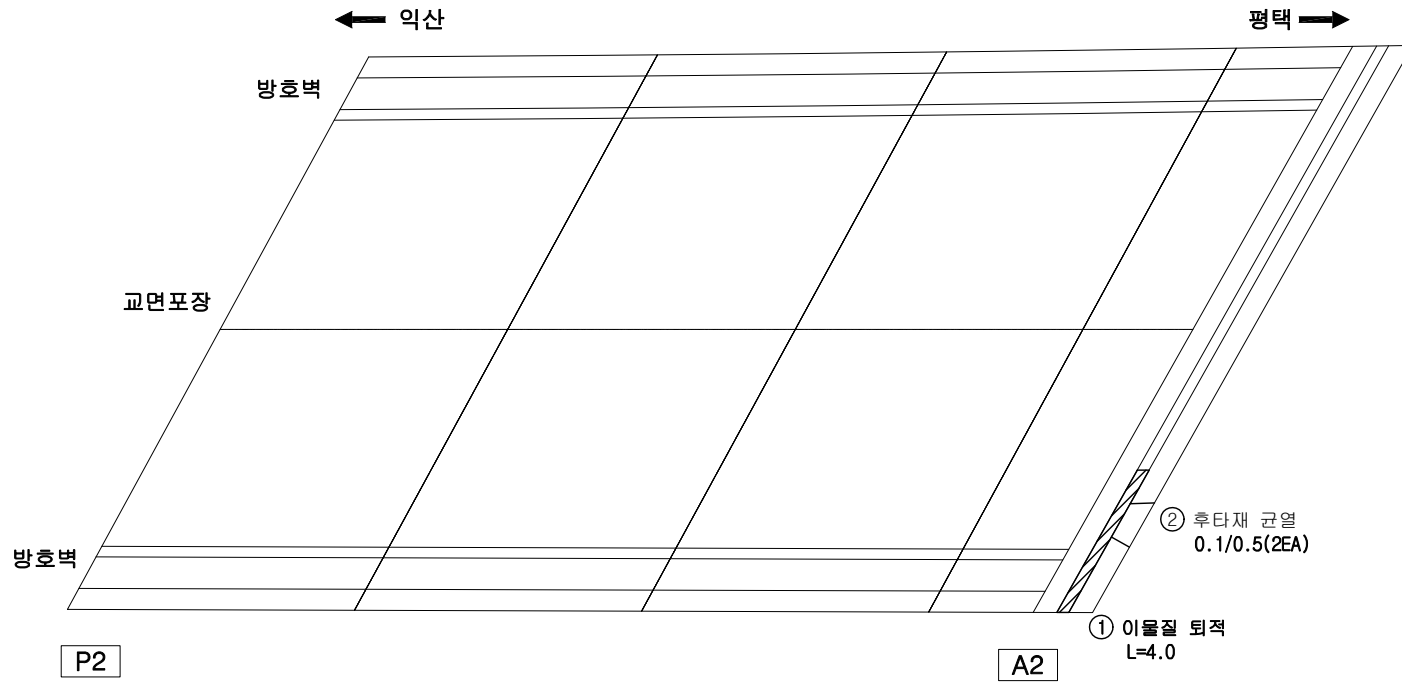
ID : 월곡2교 바닥판 상면(평택방향-S3)

| 번호 | 구분 | 결함 내용 | 손상규모 | | | | | | 비고 |
|---|---|---|---|---|---|---|---|---|---|
| 1 | 신규 | 이물질 퇴적 | - | - | 4.0 | 1 | 4.0 | m | - |
| 2 | 신규 | 후타재 균열 | 0.1 | - | 0.5 | 2 | 1.0 | m | - |

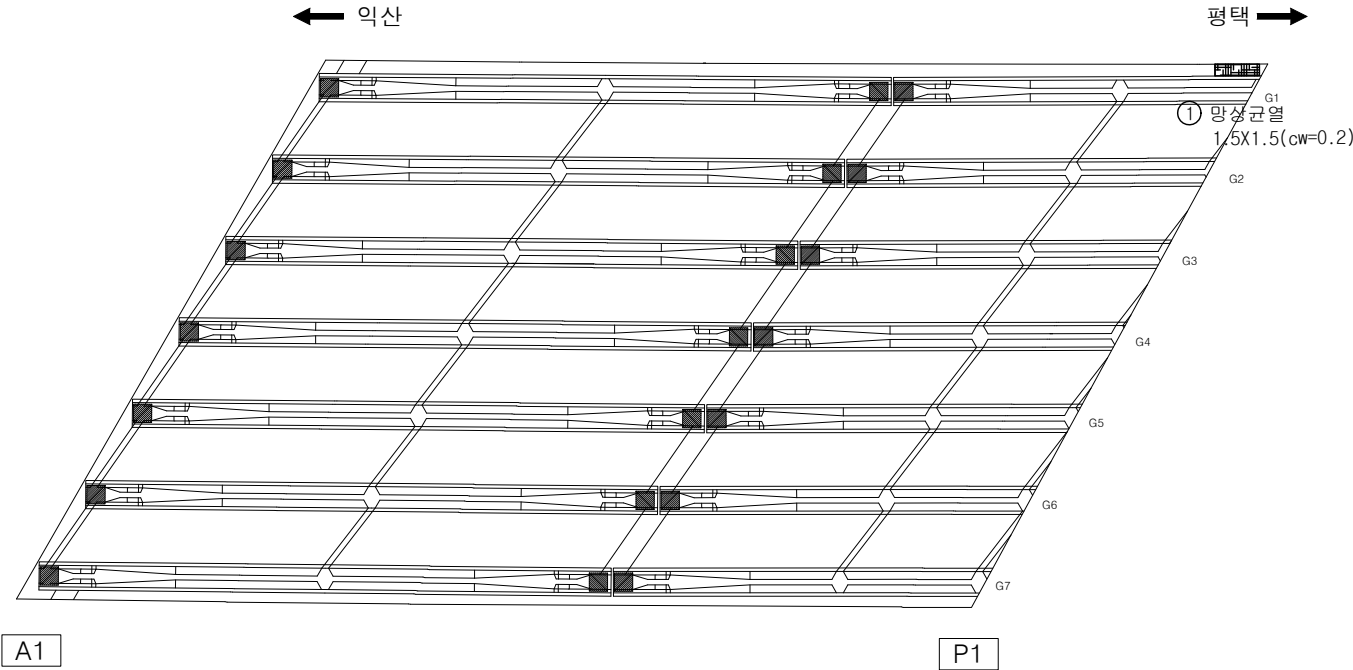
ID : 월곡2교 바닥판 하면(평택방향-S1)

| 번호 | 구분 | 결함 내용 | 손상규모 | | | | | | 비고 |
|---|---|---|---|---|---|---|---|---|---|
| 1 | 신규 | 망상균열 | 0.2 | 1.5 | 1.5 | 1 | 2.25 | m² | - |

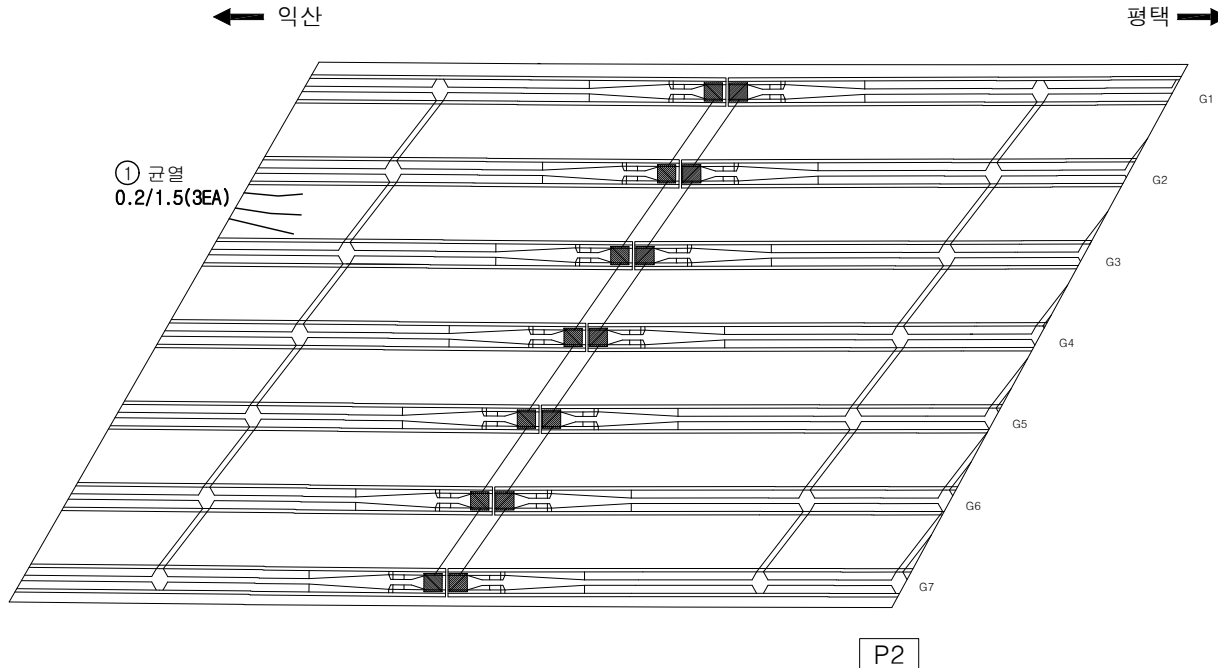
ID : 월곡2교 바닥판 하면(평택방향-S2)

| 번호 | 구분 | 결함 내용 | 손상규모 | | | | | | 비고 |
|---|---|---|---|---|---|---|---|---|---|
| 1 | 신규 | 균열 | 0.2 | - | 1.5 | 3 | 4.5 | m | - |

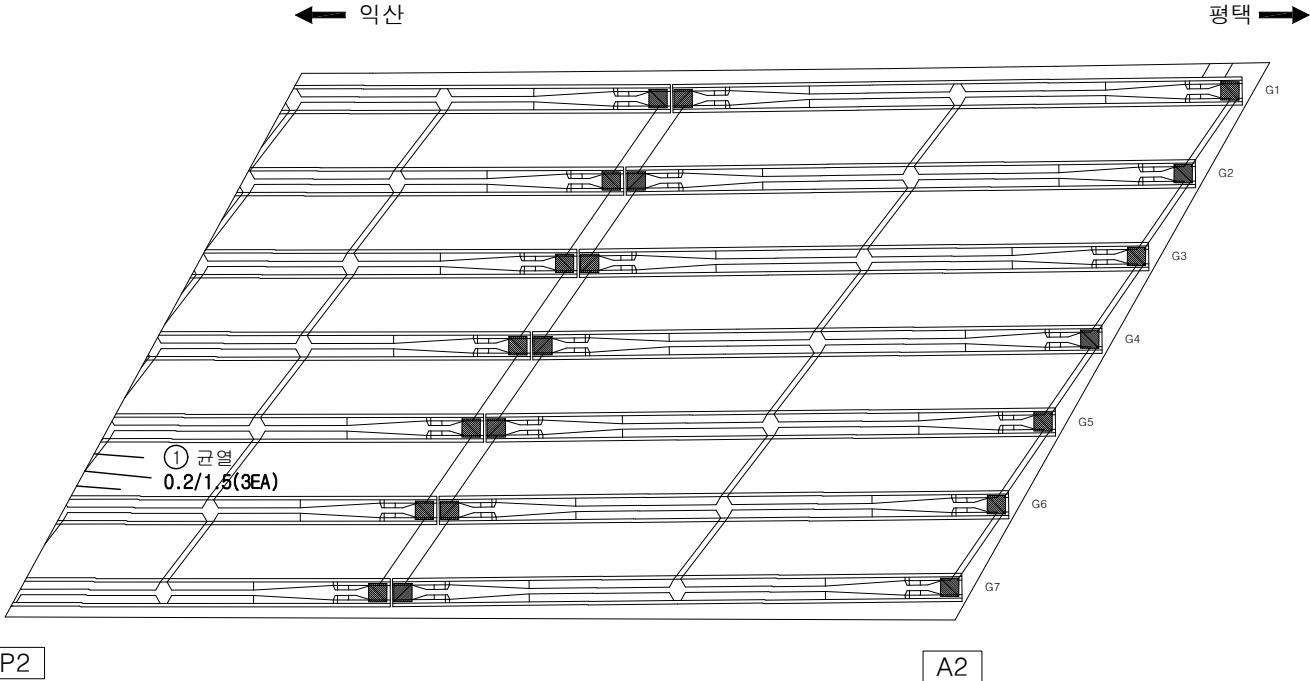
ID : 월곡2교 바닥판 하면(평택방향-S3)

| 번호 | 구분 | 결함 내용 | 손상규모 | | | | | | 비고 |
|---|---|---|---|---|---|---|---|---|---|
| 1 | 신규 | 균열 | 0.2 | - | 1.5 | 3 | 4.5 | m | - |
