# 41. 월곡2교

| 용역명 | 서부내륙고속도로 2025년 시설물 정기안전점검 용역(하반기) |
| 시설물명 | 월곡2교 |
| 점검일시 | 2025. 07 ~ 2025. 12 |

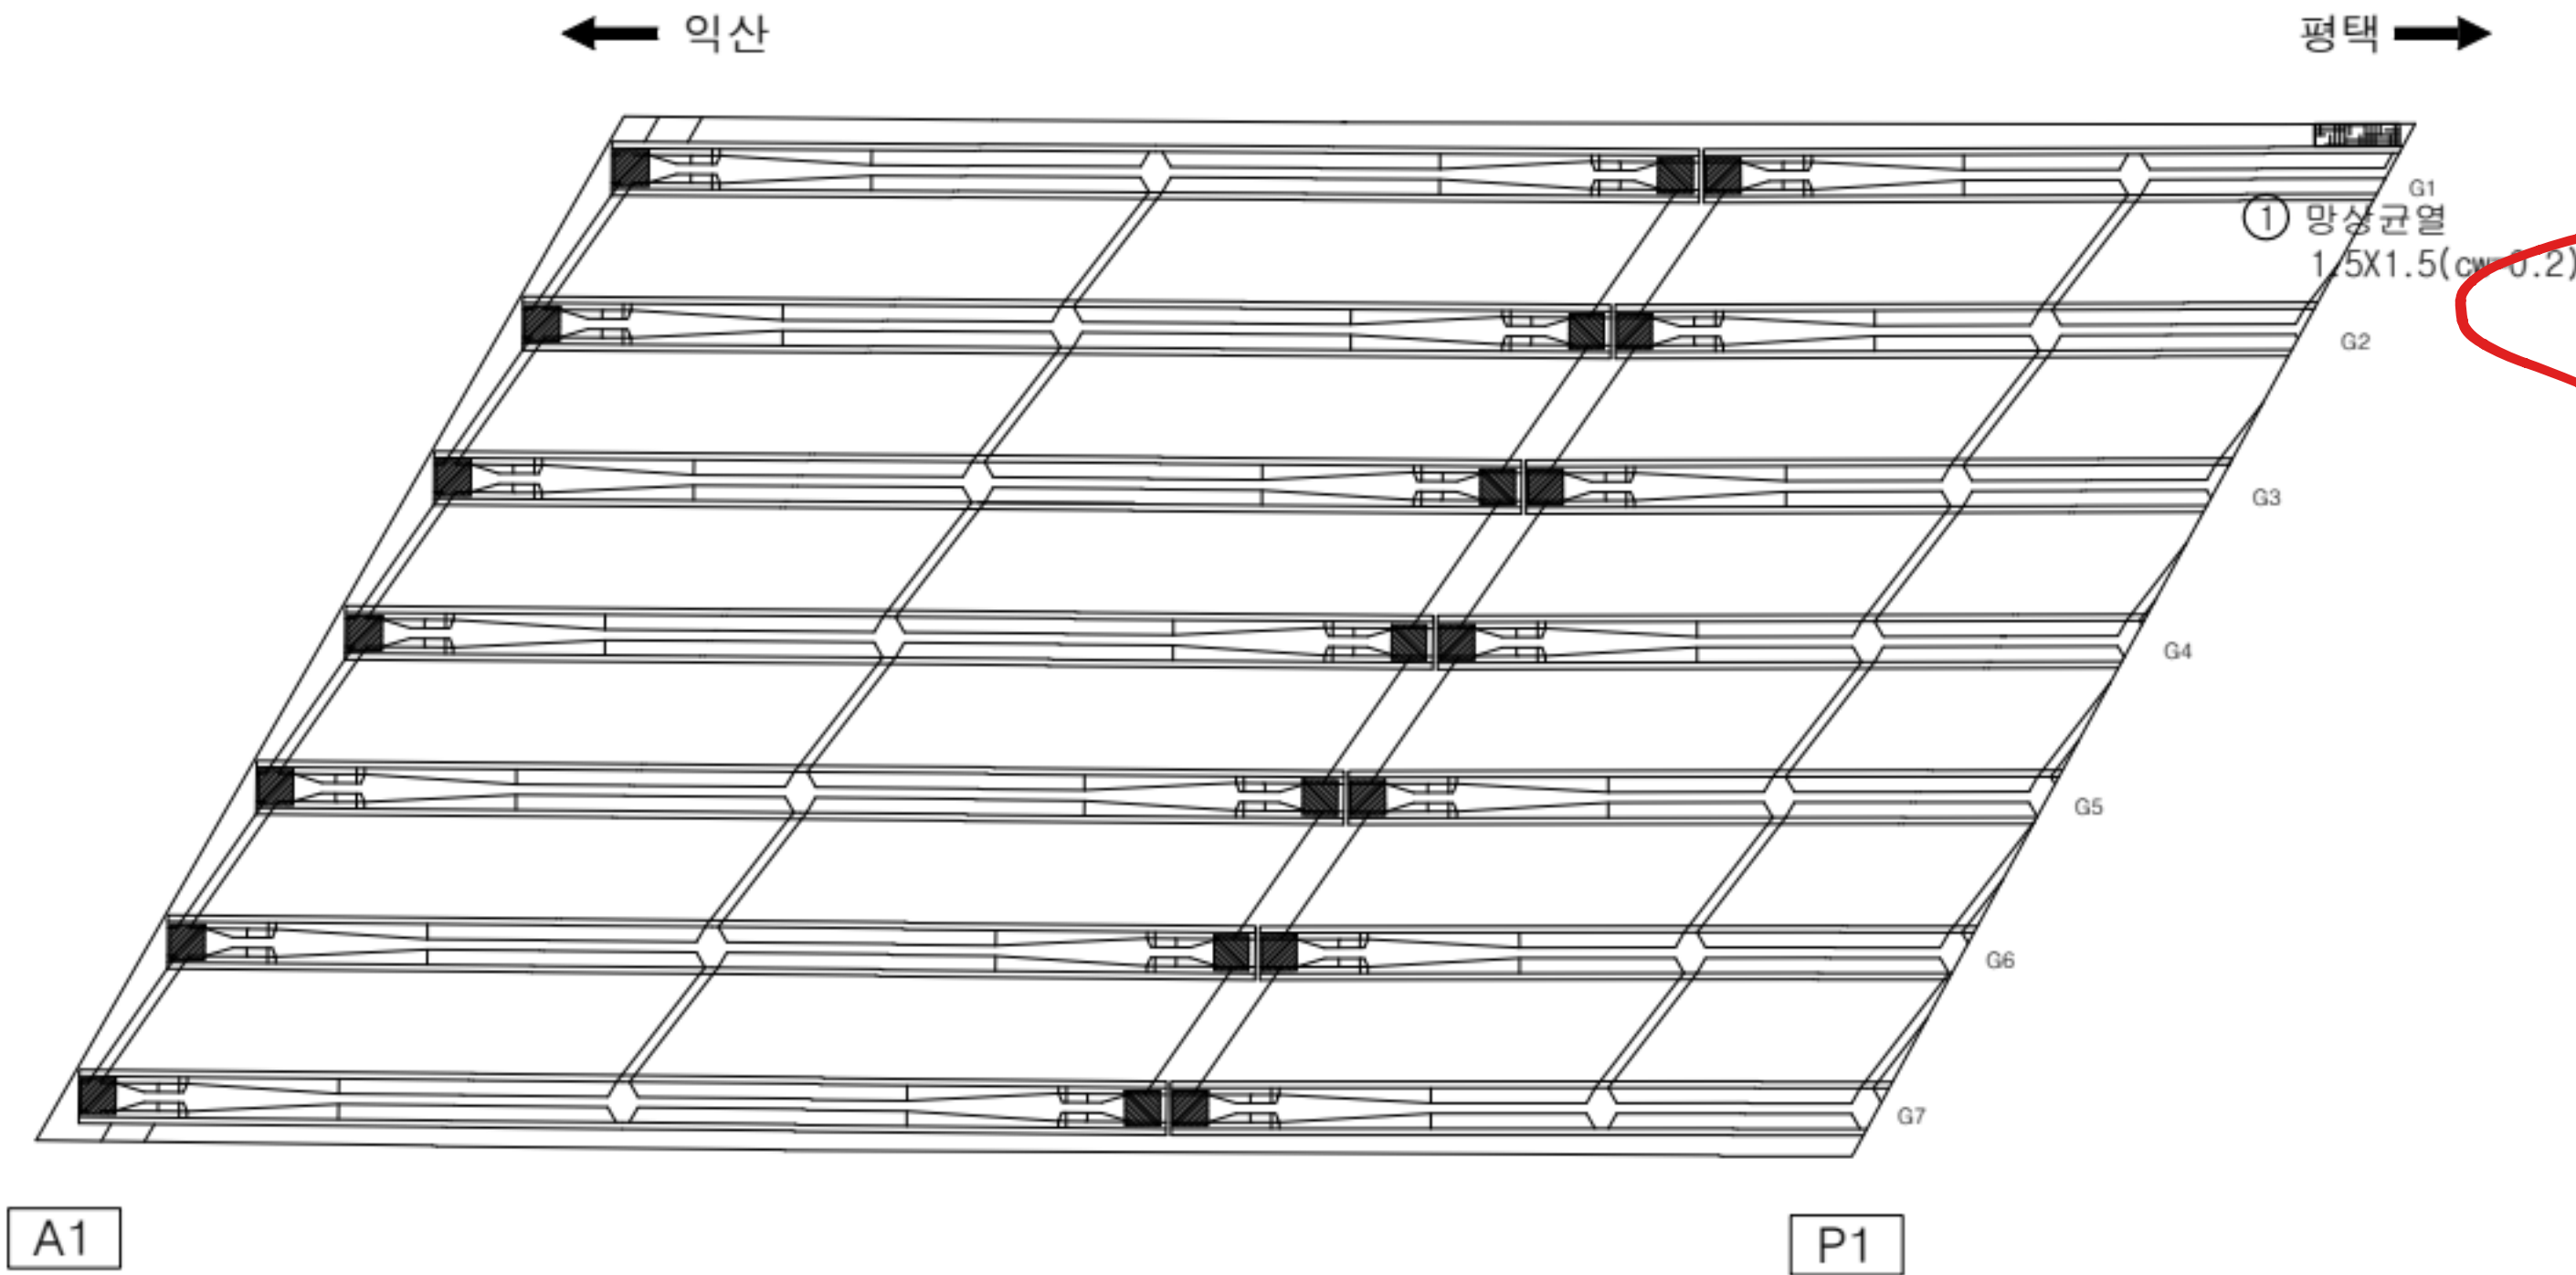
ID : 월곡2교 바닥판 하면(평택방향-S1)

| 손상 현황 표 | | | | | | | | | |
|---|---|---|---|---|---|---|---|---|---|
| 1 | 신규 | 망상균열 | 0.2 | 1.5 | 1.5 | 1 | 2.25 | m² | - |

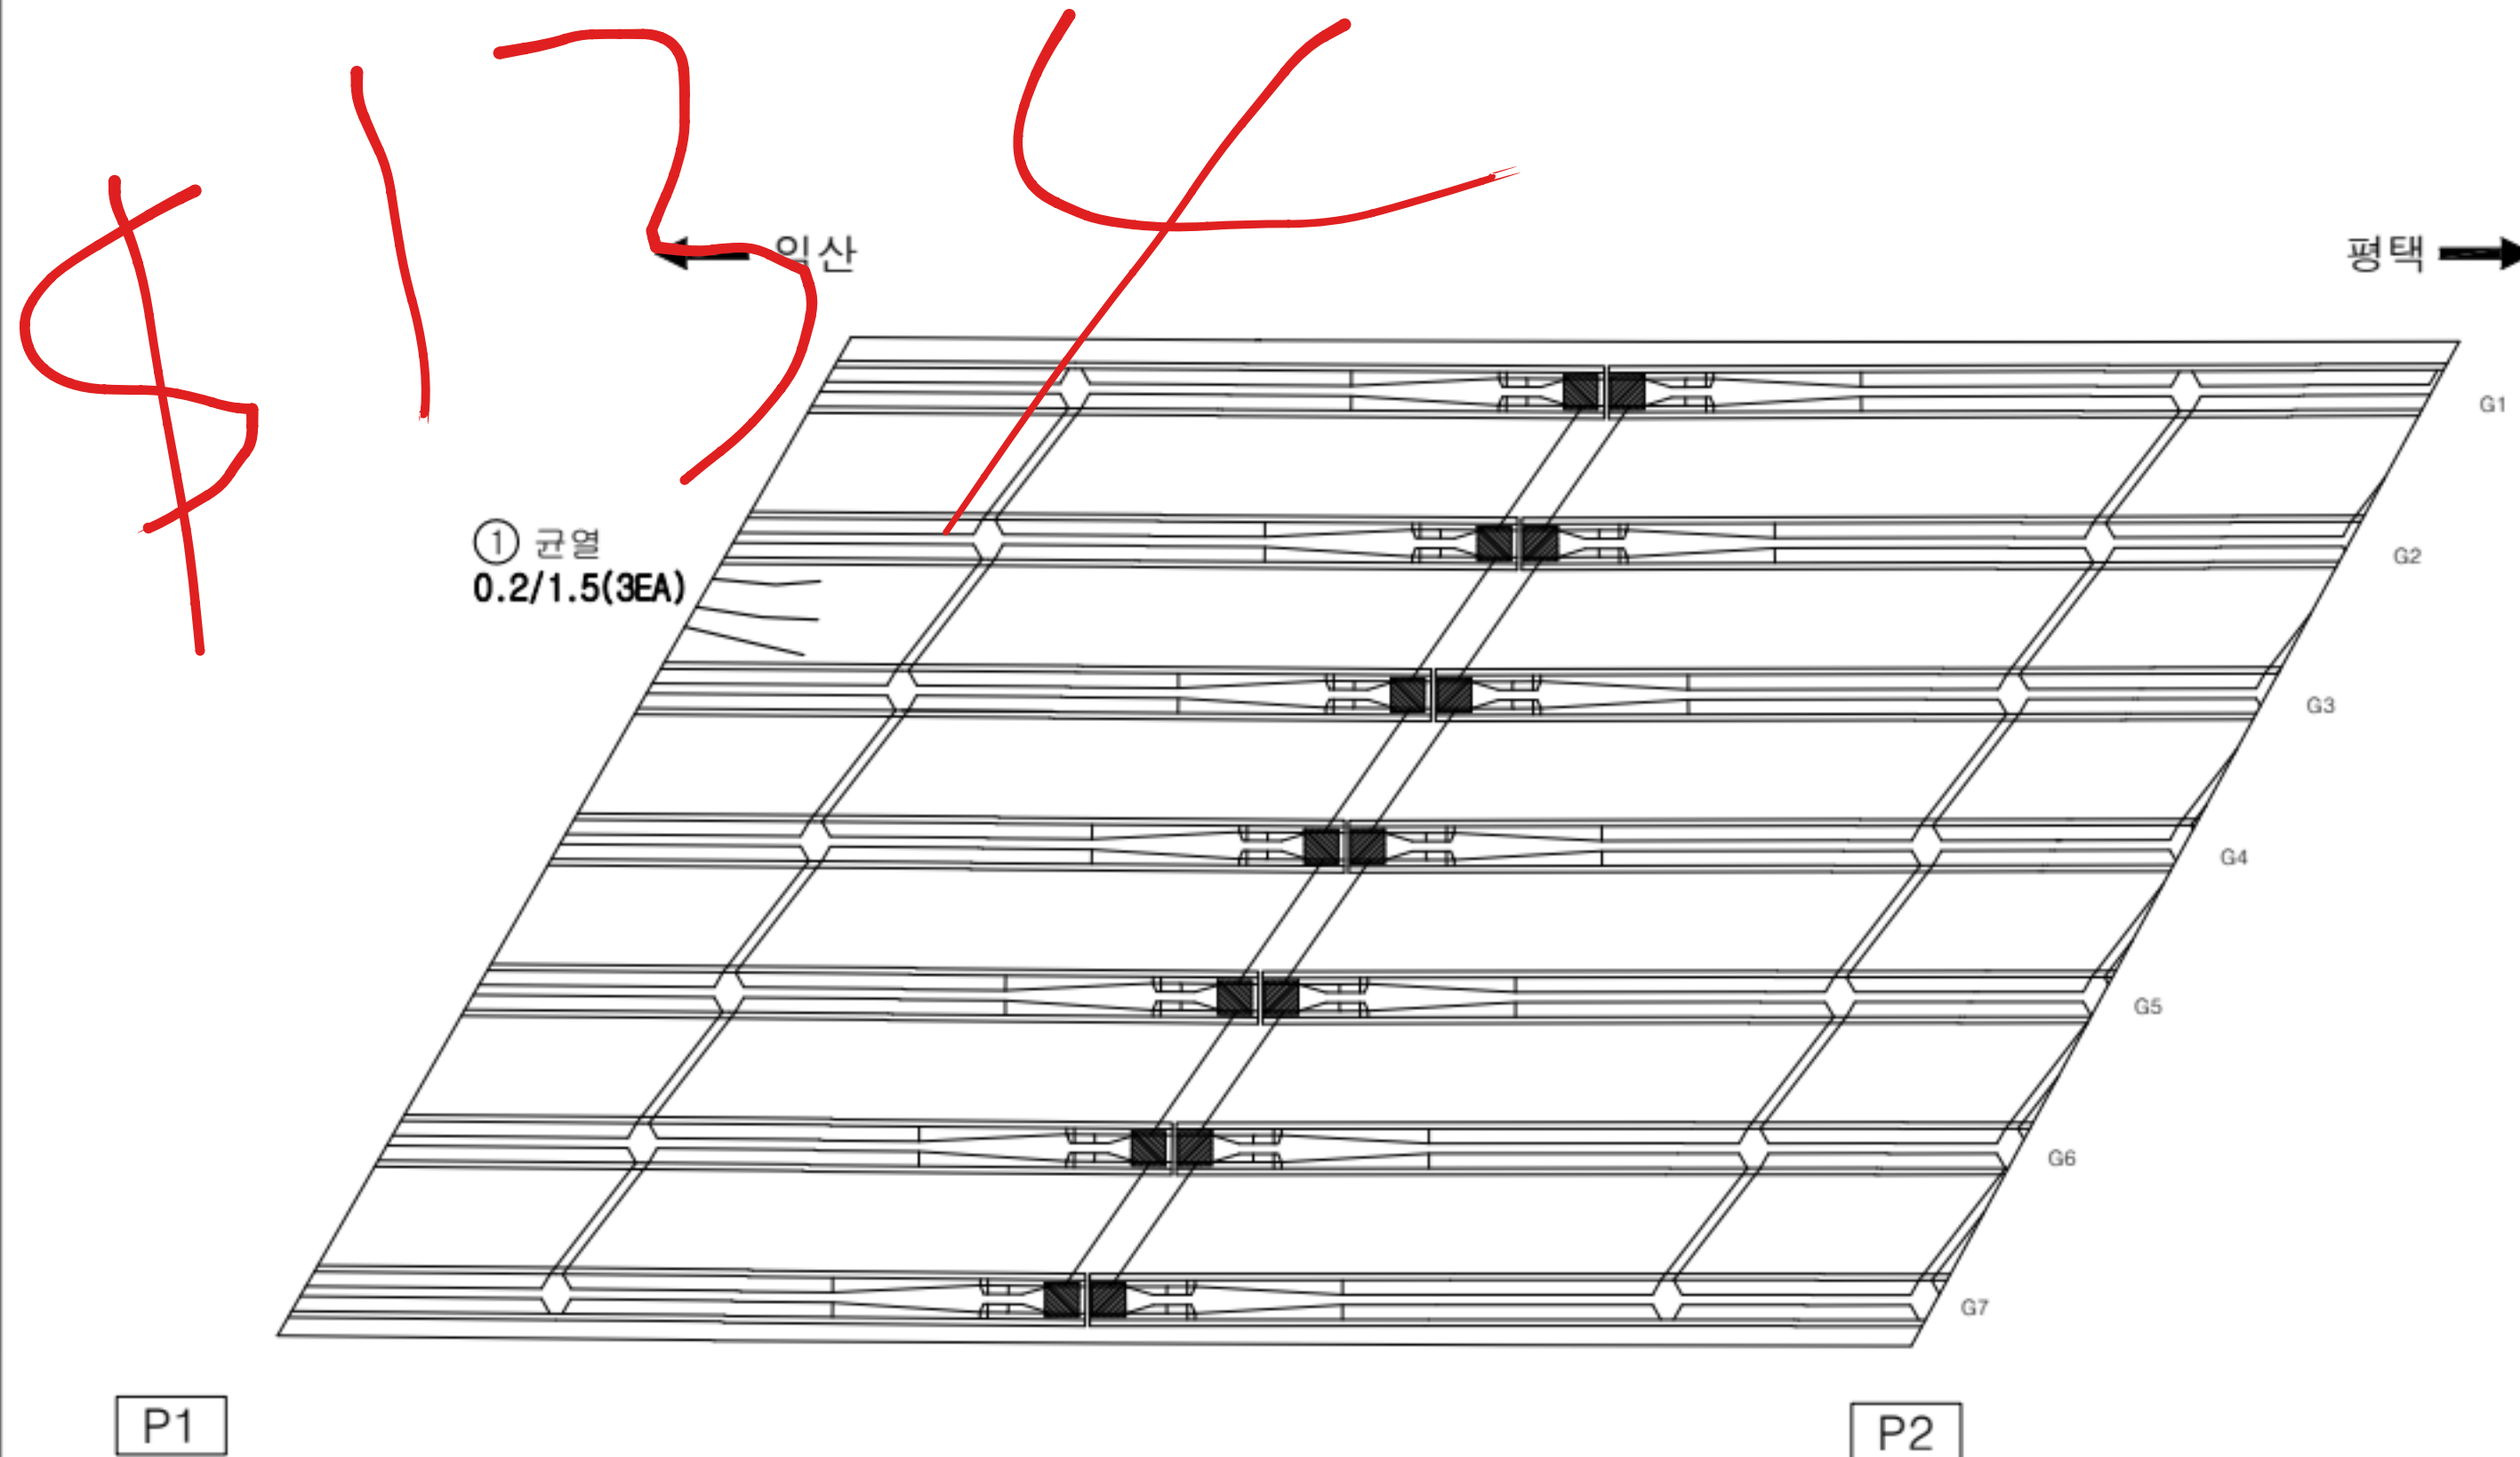
ID : 월곡2교 바닥판 하면(평택방향-S2)

| 번호 | 구분 | 결함 내용 | 손상규모 | | | | | | 비고 |
|---|---|---|---|---|---|---|---|---|---|
| 1 | 신규 | 균열 | 0.2 | - | 1.5 | 3 | 4.5 | m | - |

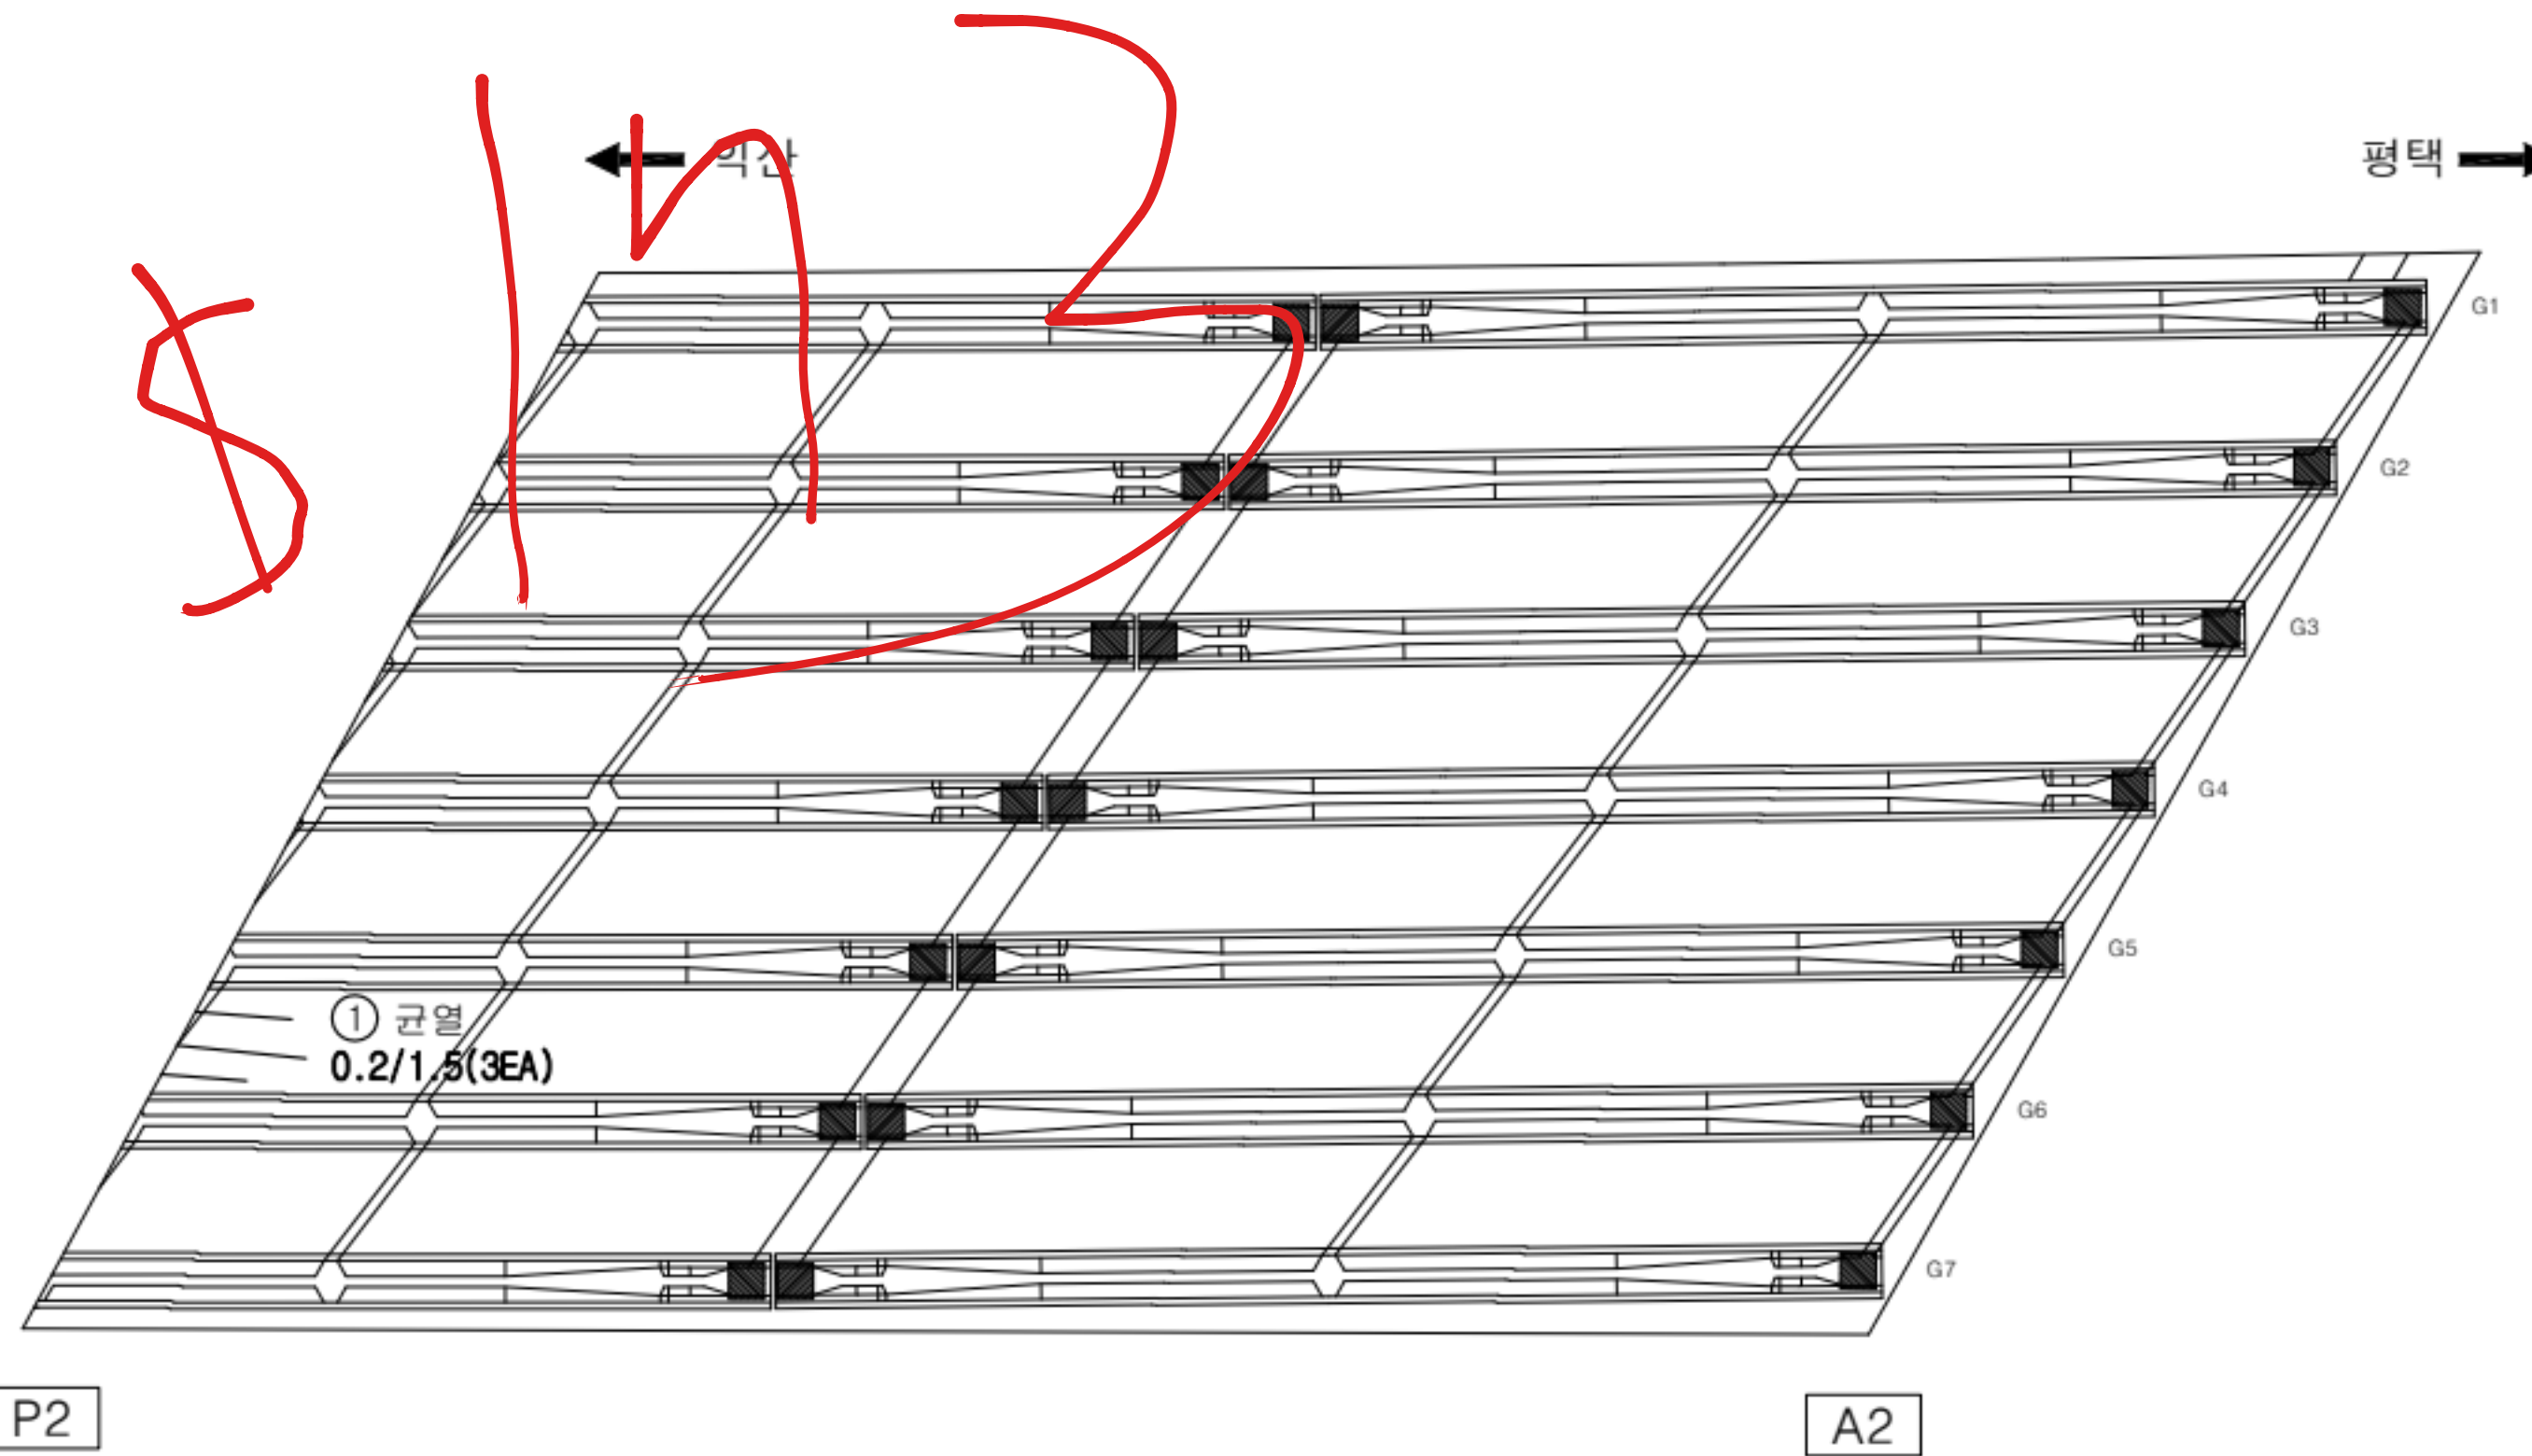
ID : 월곡2교 바닥판 하면(평택방향-S3)

| 번호 | 구분 | 결함 내용 | 손상규모 | | | | | | 비고 |
|---|---|---|---|---|---|---|---|---|---|
| 1 | 신규 | 균열 | 0.2 | - | 1.5 | 3 | 4.5 | m | - |
