## 42. 월곡3교

| 용역명 | 서부내륙고속도로 2025년 시설물 정기안전점검 용역(하반기) |
| 시설물명 | 월곡3교 |

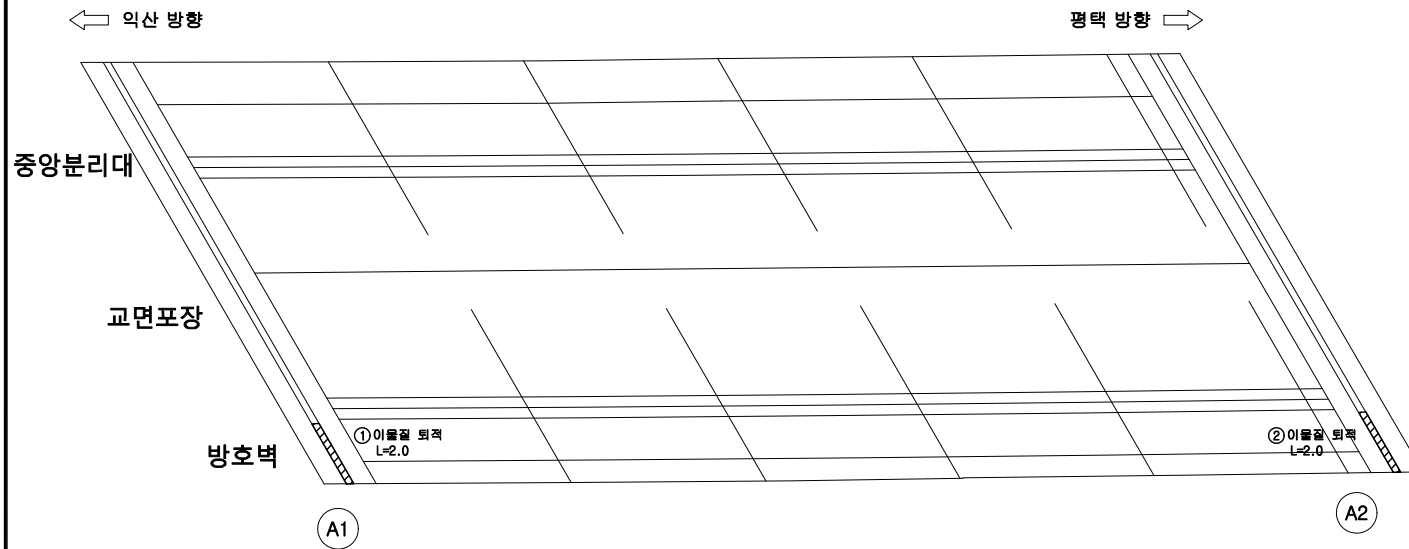
ID : 월곡3교 바닥판 상면(S1-평택방향)

| 번호 | 구분 | 결함 내용 | 손상규모 | | | | | | 비고 |
|---|---|---|---|---|---|---|---|---|---|
| 1 | 신규 | 이물질 퇴적 | - | - | 2.0 | 1 | 2.0 | m | - |
| 2 | 신규 | 이물질 퇴적 | - | - | 2.0 | 1 | 2.0 | m | - |

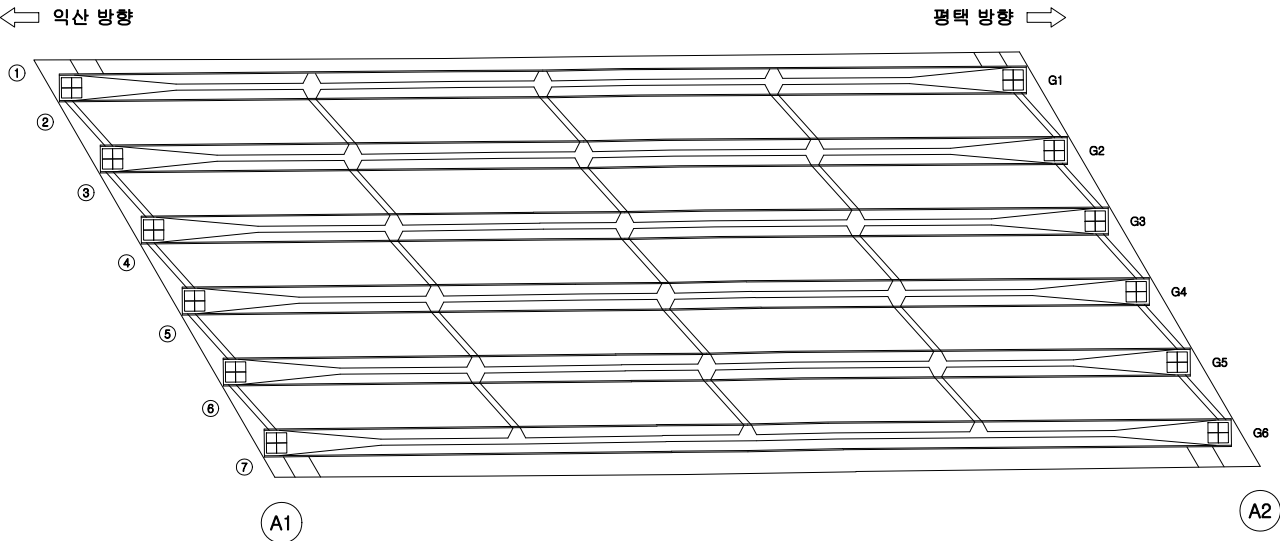
ID : 월곡3교 바닥판 하면(S1-평택방향)

| 손상 현황 표 | | | | | | | | | |
|---|---|---|---|---|---|---|---|---|---|
| 1 | 신규 | 균열 | 0.2 | - | 2.0 | 1 | 2.0 | m | - |
| 2 | 신규 | 균열 | 0.1 | - | 1.0 | 1 | 1.0 | m | - |

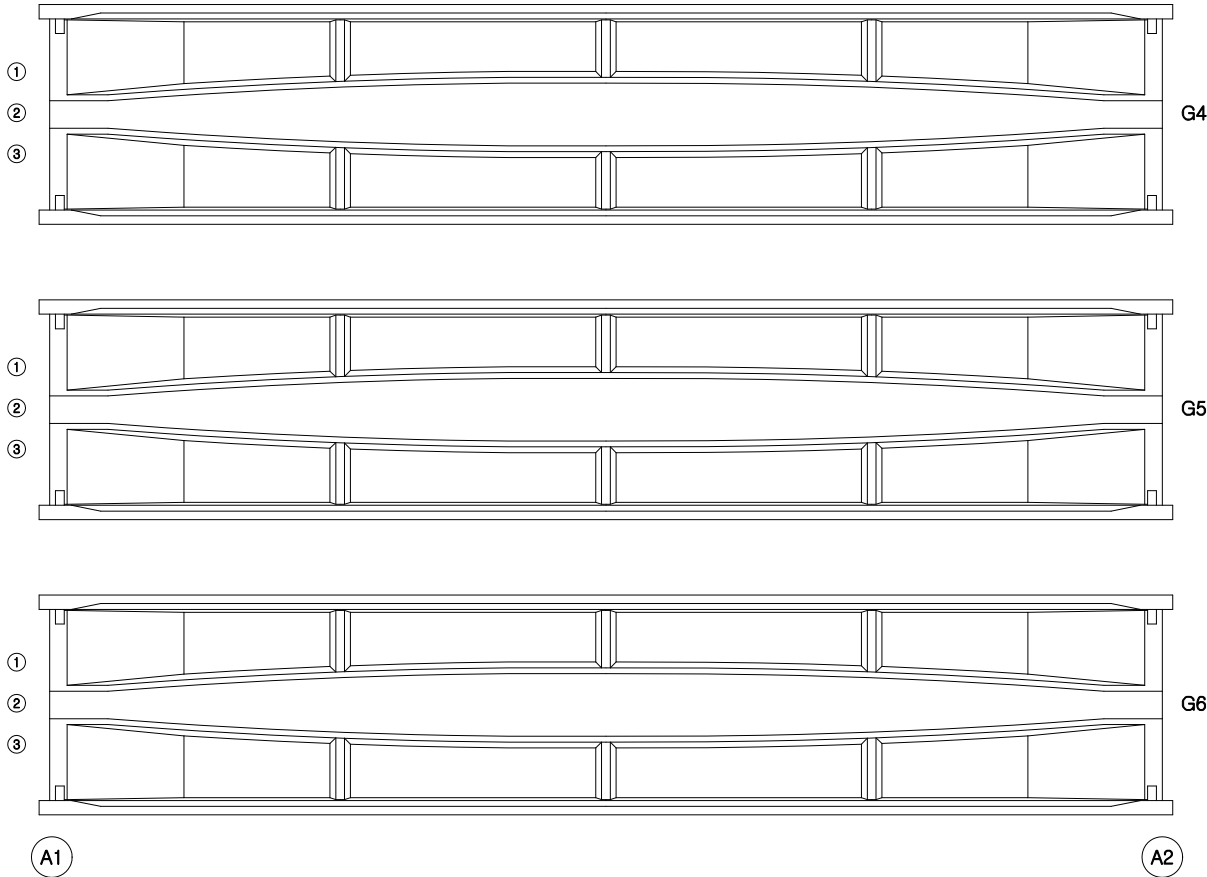
# ID : 월곡3교 거더 (S1 G4~G6-평택방향)

| 번호 | 구분 | 결함 내용 | 손상규모 | | | | | | 비고 |
|---|---|---|---|---|---|---|---|---|---|
| 1 | 신규 | 파손 | | 0.3 | 0.3 | 1 | 0.09 | | |

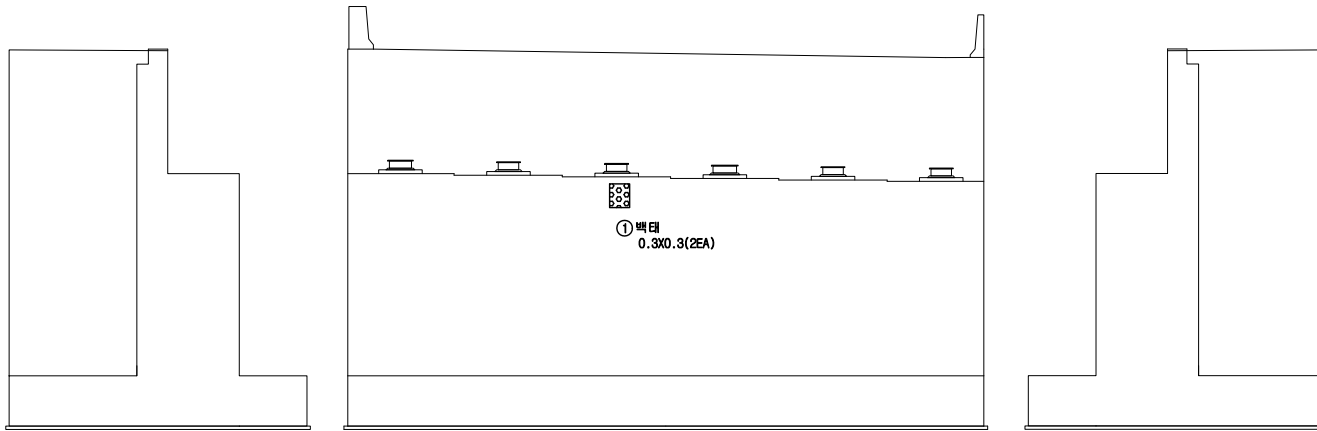
ID : 월곡3교 교대 (A1-평택방향)

| 번호 | 구분 | 결함 내용 | 손상규모 | | | | | | 비고 |
|---|---|---|---|---|---|---|---|---|---|
| 1 | 신규 | 백태 | - | 0.3 | 0.3 | 1 | 0.18 | m² | - |

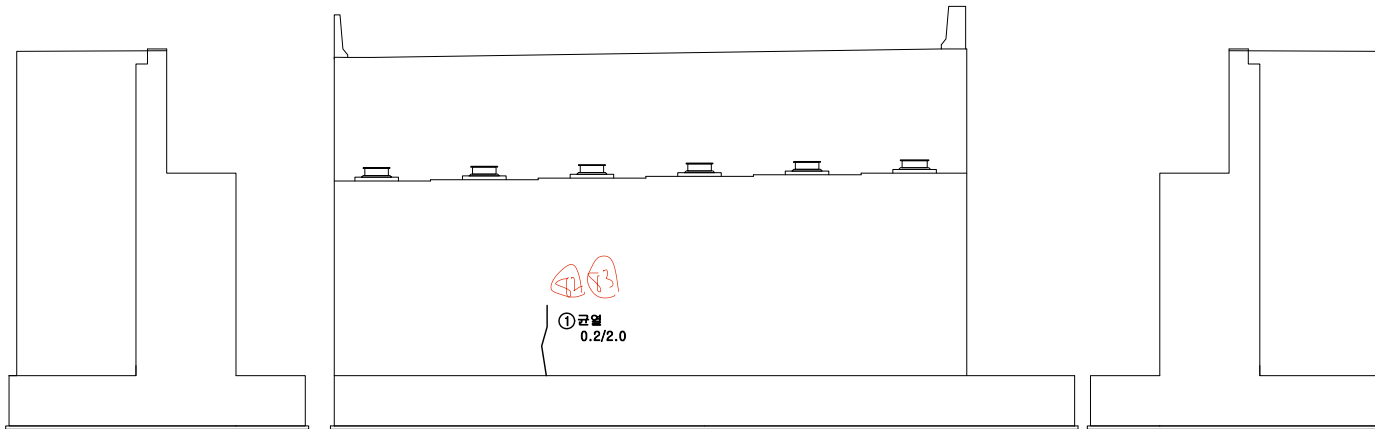
ID : 월곡3교 교대 (A2-평택방향)

| 번호 | 구분 | 결함 내용 | 손상규모 | | | | | | 비고 |
|---|---|---|---|---|---|---|---|---|---|
| 1 | 신규 | 균열 | 0.2 | - | 2.0 | 1 | 2.0 | m | - |

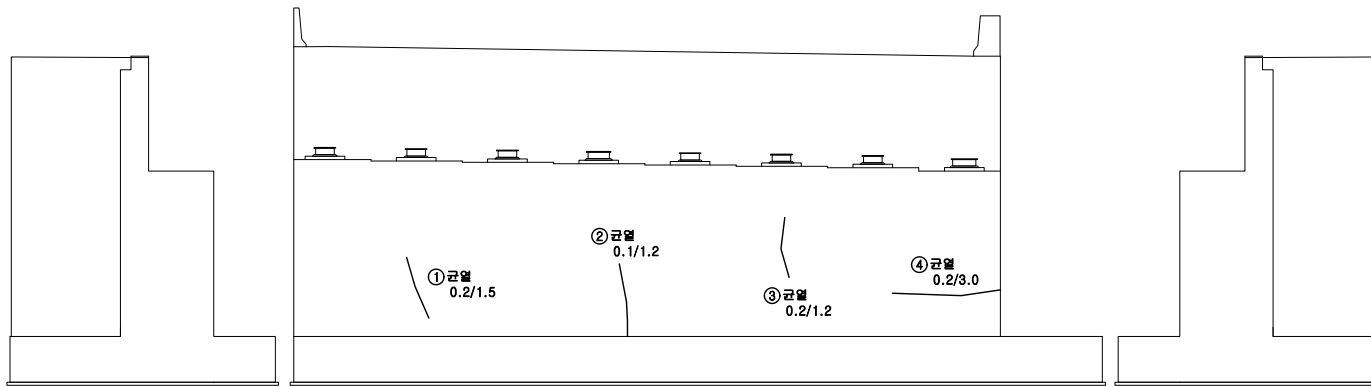
ID : 월곡3교 교대 (A1-익산방향)

| 번호 | 구분 | 결함 내용 | 손상규모 | | | | | | 비고 |
|---|---|---|---|---|---|---|---|---|---|
| 1 | 신규 | 균열 | 0.2 | - | 1.5 | 1 | 1.5 | m | - |
| 2 | 신규 | 균열 | 0.1 | - | 1.2 | 1 | 1.2 | m | - |
| 3 | 신규 | 균열 | 0.2 | - | 1.2 | 1 | 1.2 | m | - |
| 4 | 신규 | 균열 | 0.2 | - | 3.0 | 1 | 3.0 | m | - |

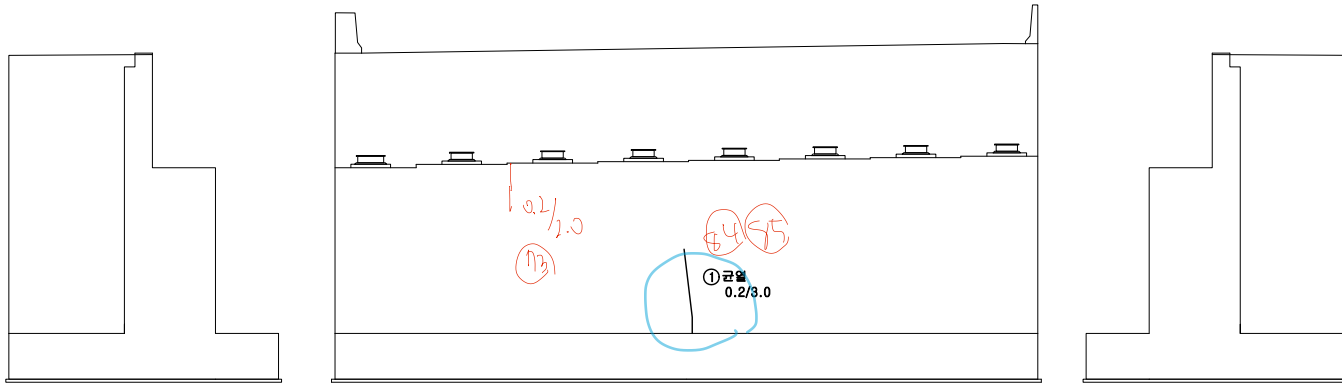
ID : 월곡3교 교대 (A2-익산방향)

| 번호 | 구분 | 결함 내용 | 손상규모 | | | | | | 비고 |
|---|---|---|---|---|---|---|---|---|---|
| 1 | 신규 | 균열 | 0.2 | - | 3.0 | 1 | 3.0 | m | - |
