## 42. 월곡3교

| 용역명 | 서부내륙고속도로 2025년 시설물 정기안전점검 용역(하반기) |
| 시설물명 | 월곡3교 |

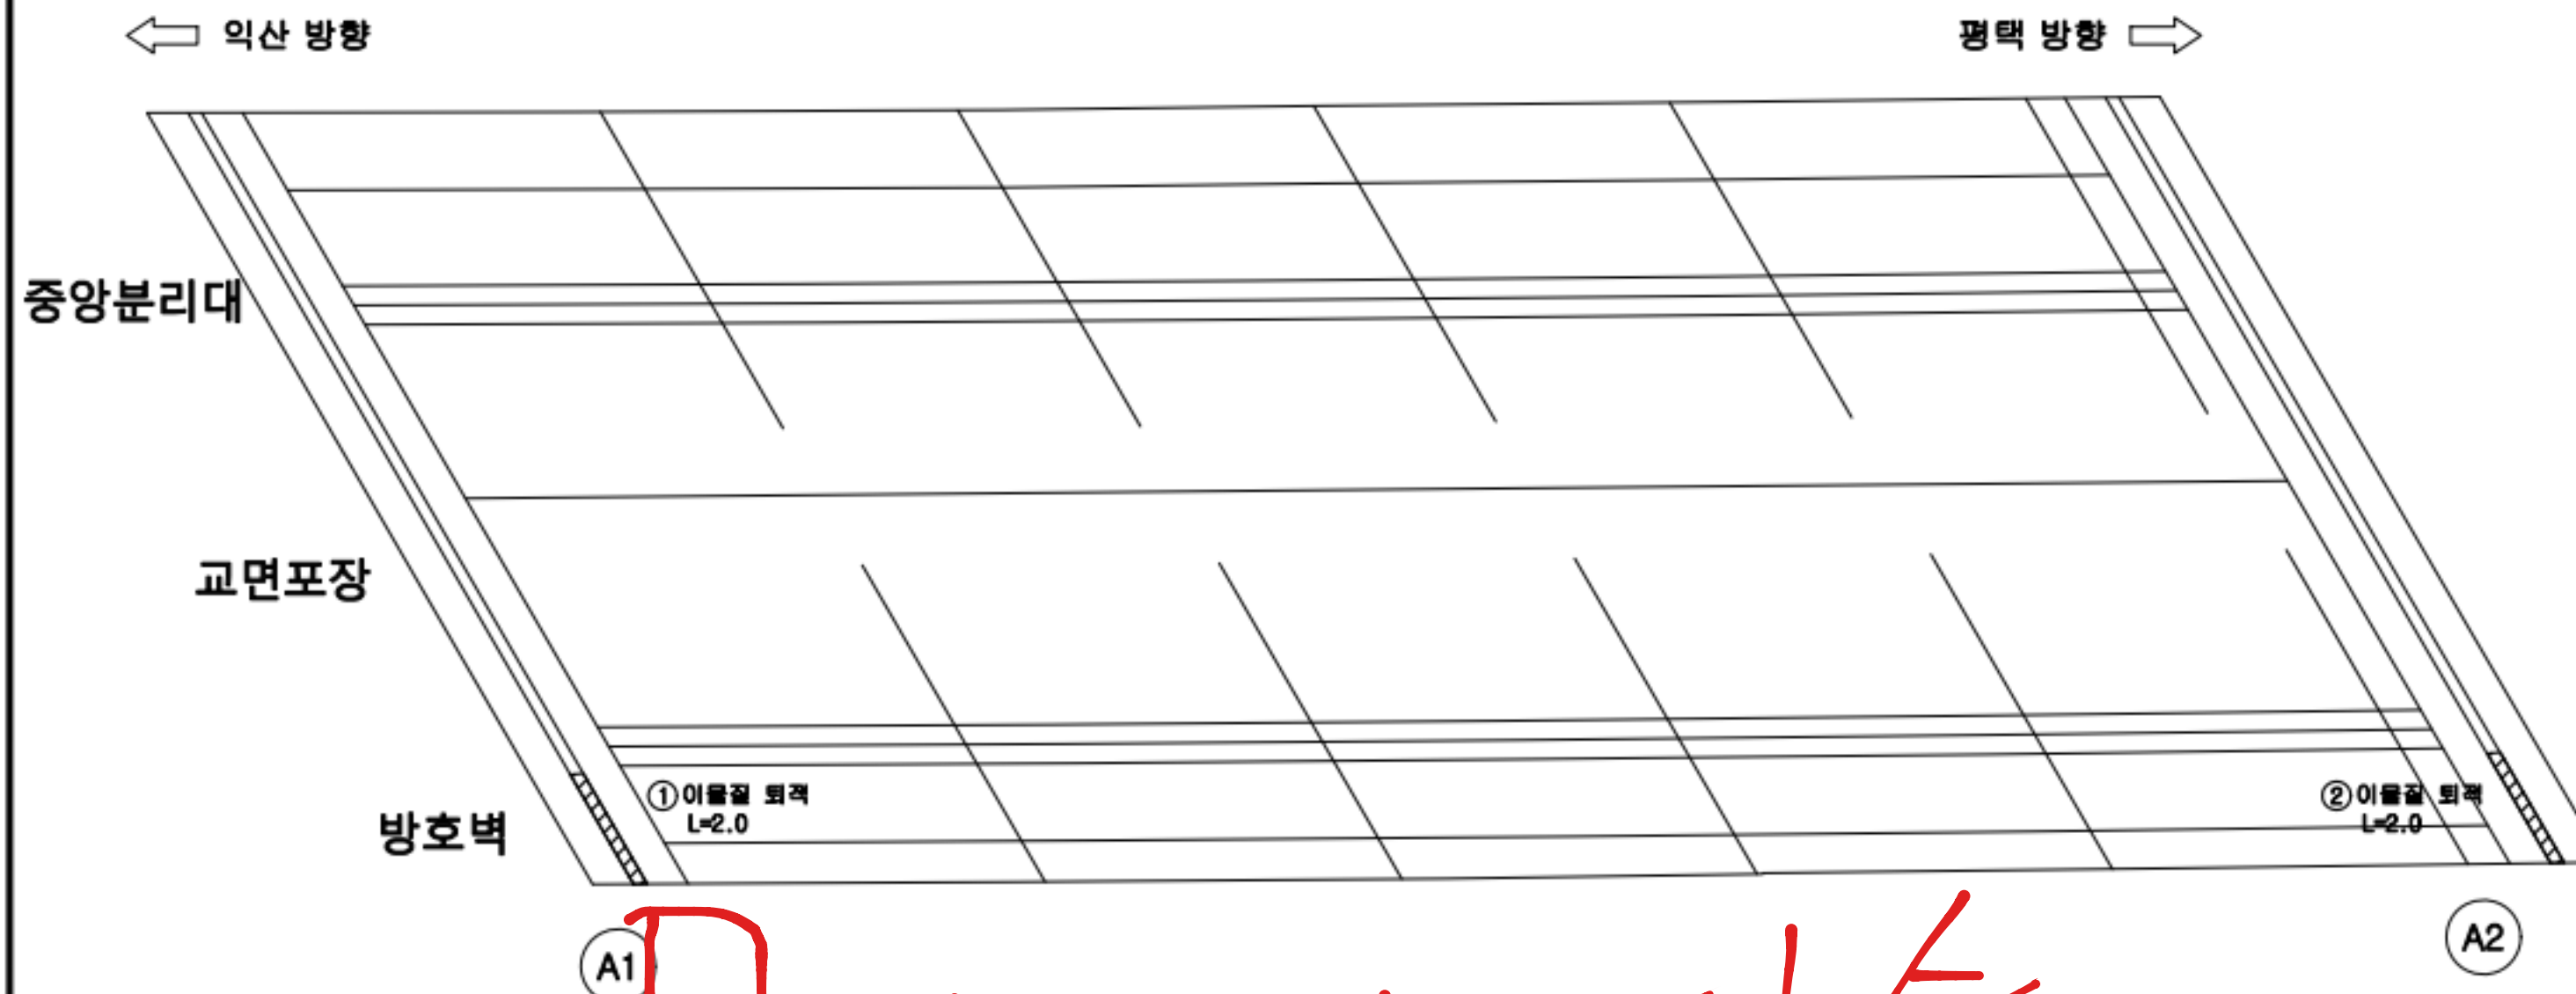
ID : 월곡3교 바닥판 상면(S1-평택방향)

| 번호 | 구분 | 결함 내용 | 손상규모 | | | | | | 비고 |
|---|---|---|---|---|---|---|---|---|---|
| 1 | 신규 | 이물질 퇴적 | - | - | 2.0 | 1 | 2.0 | m | - |
| 2 | 신규 | 이물질 퇴적 | - | - | 2.0 | 1 | 2.0 | m | - |

방호벽 이물 파손  
0.2X2.0X2EA  
333X

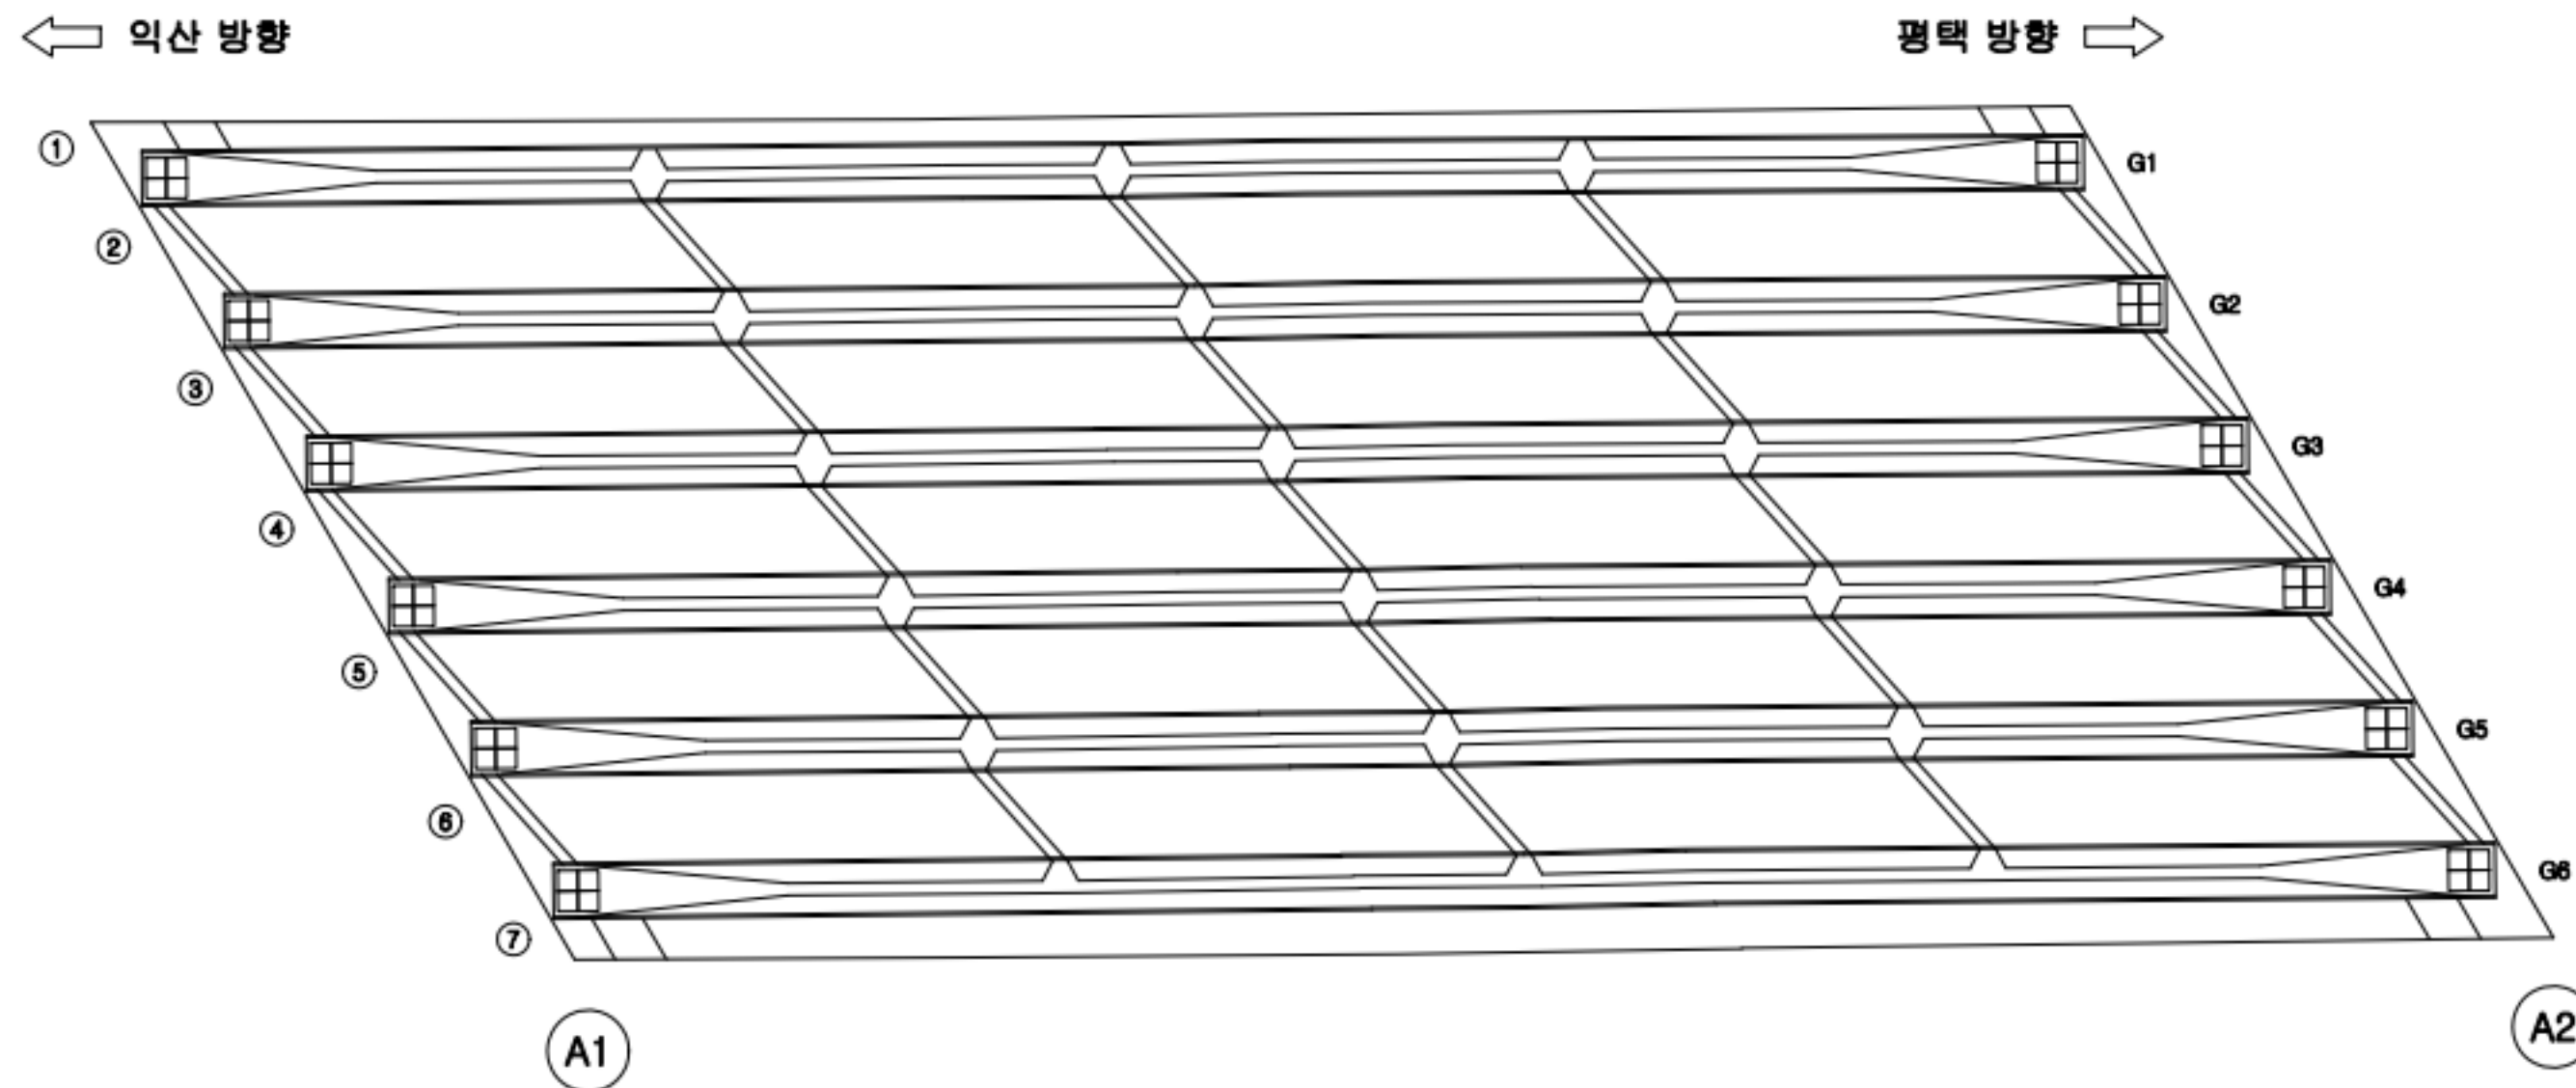
ID : 월곡3교 바닥판 하면(S1-평택방향)

| 번호 | 구분 | 결함 내용 | 손상규모 | | | | | | 비고 |
|---|---|---|---|---|---|---|---|---|---|
| 1 | 신규 | 균열 | 0.2 | - | 2.0 | 1 | 2.0 | m | - |
| 2 | 신규 | 균열 | 0.1 | - | 1.0 | 1 | 1.0 | m | - |

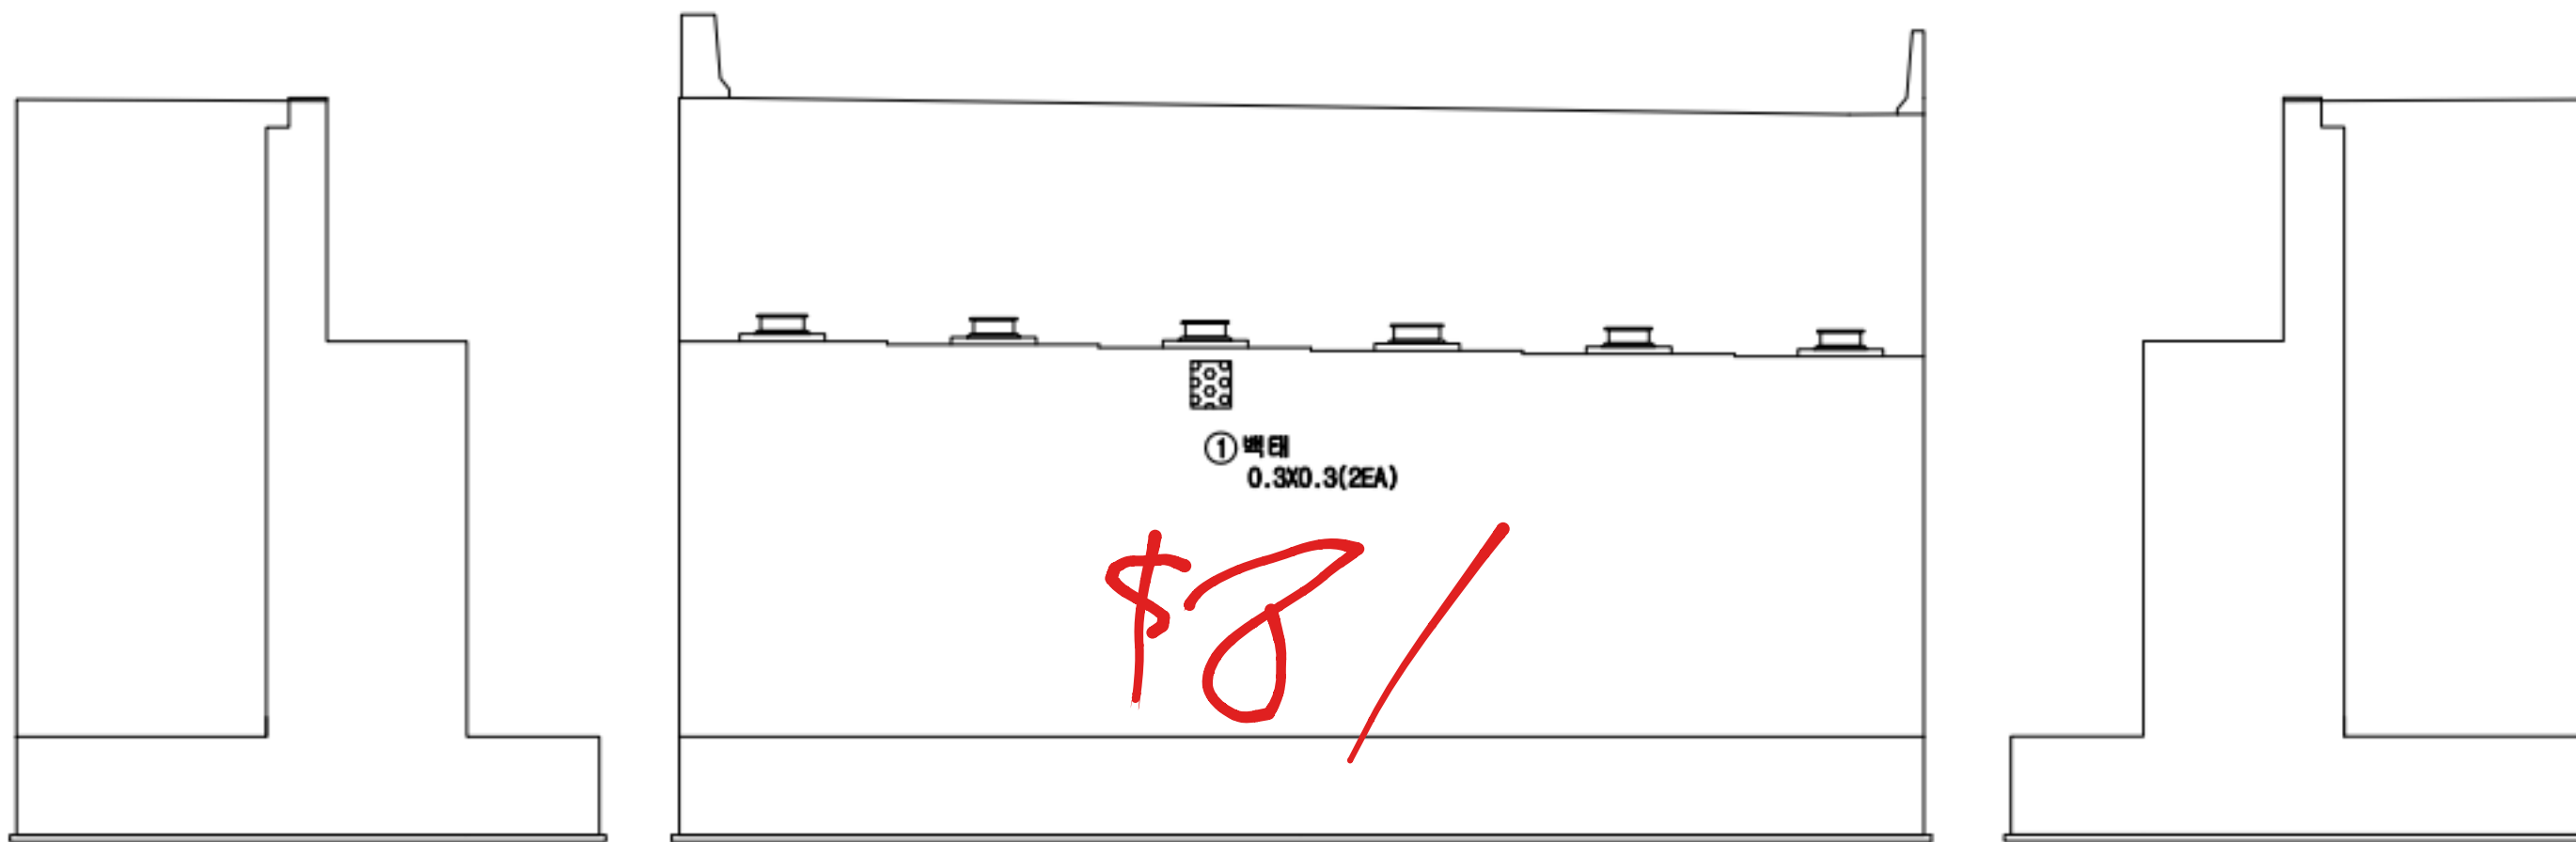
ID : 월곡3교 교대 (A1-평택방향)

| 번호 | 구분 | 결함 내용 | 손상규모 | | | | | | 비고 |
|---|---|---|---|---|---|---|---|---|---|
| 1 | 신규 | 백테 | - | 0.3 | 0.3 | 1 | 0.18 | m² | - |

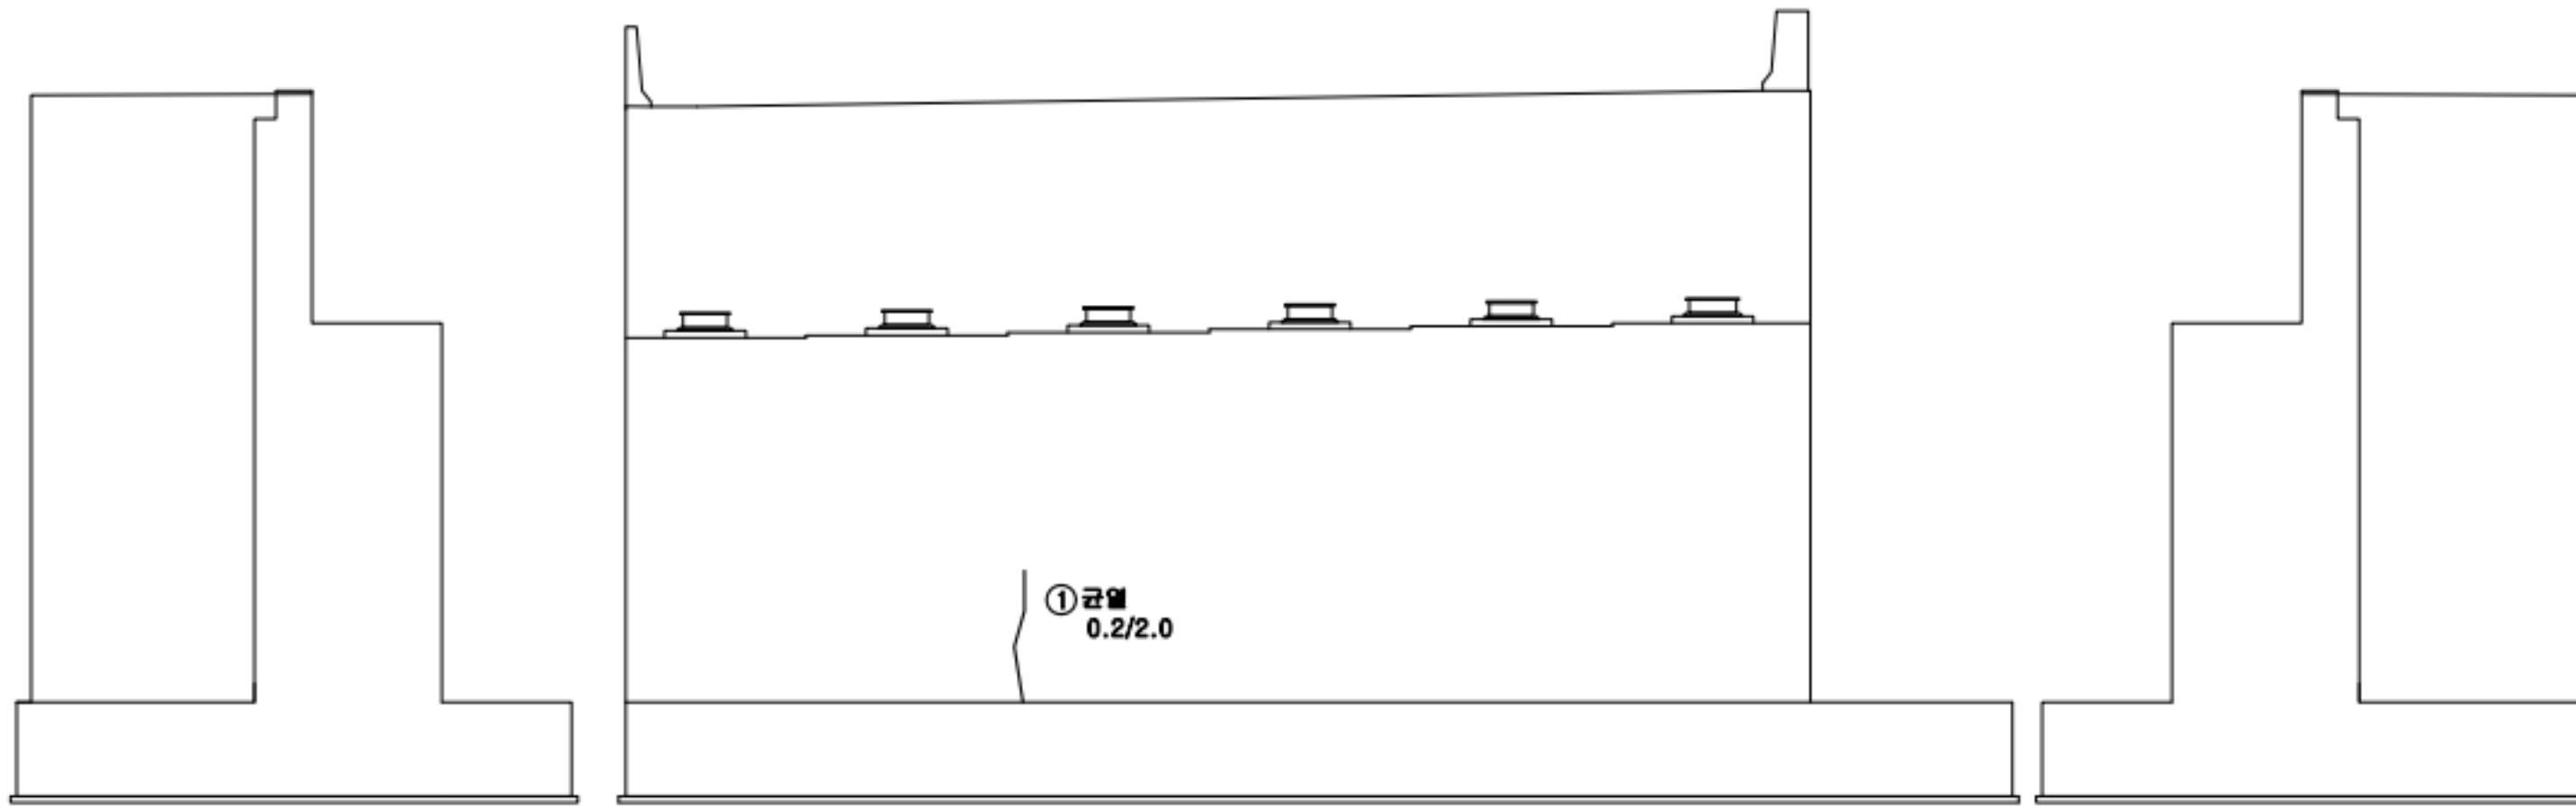
ID : 월곡3교 교대 (A2-평택방향)

| 번호 | 구분 | 결함 내용 | 손상규모 | | | | | | 비고 |
|---|---|---|---|---|---|---|---|---|---|
| 1 | 신규 | 균열 | 0.2 | - | 2.0 | 1 | 2.0 | m | - |

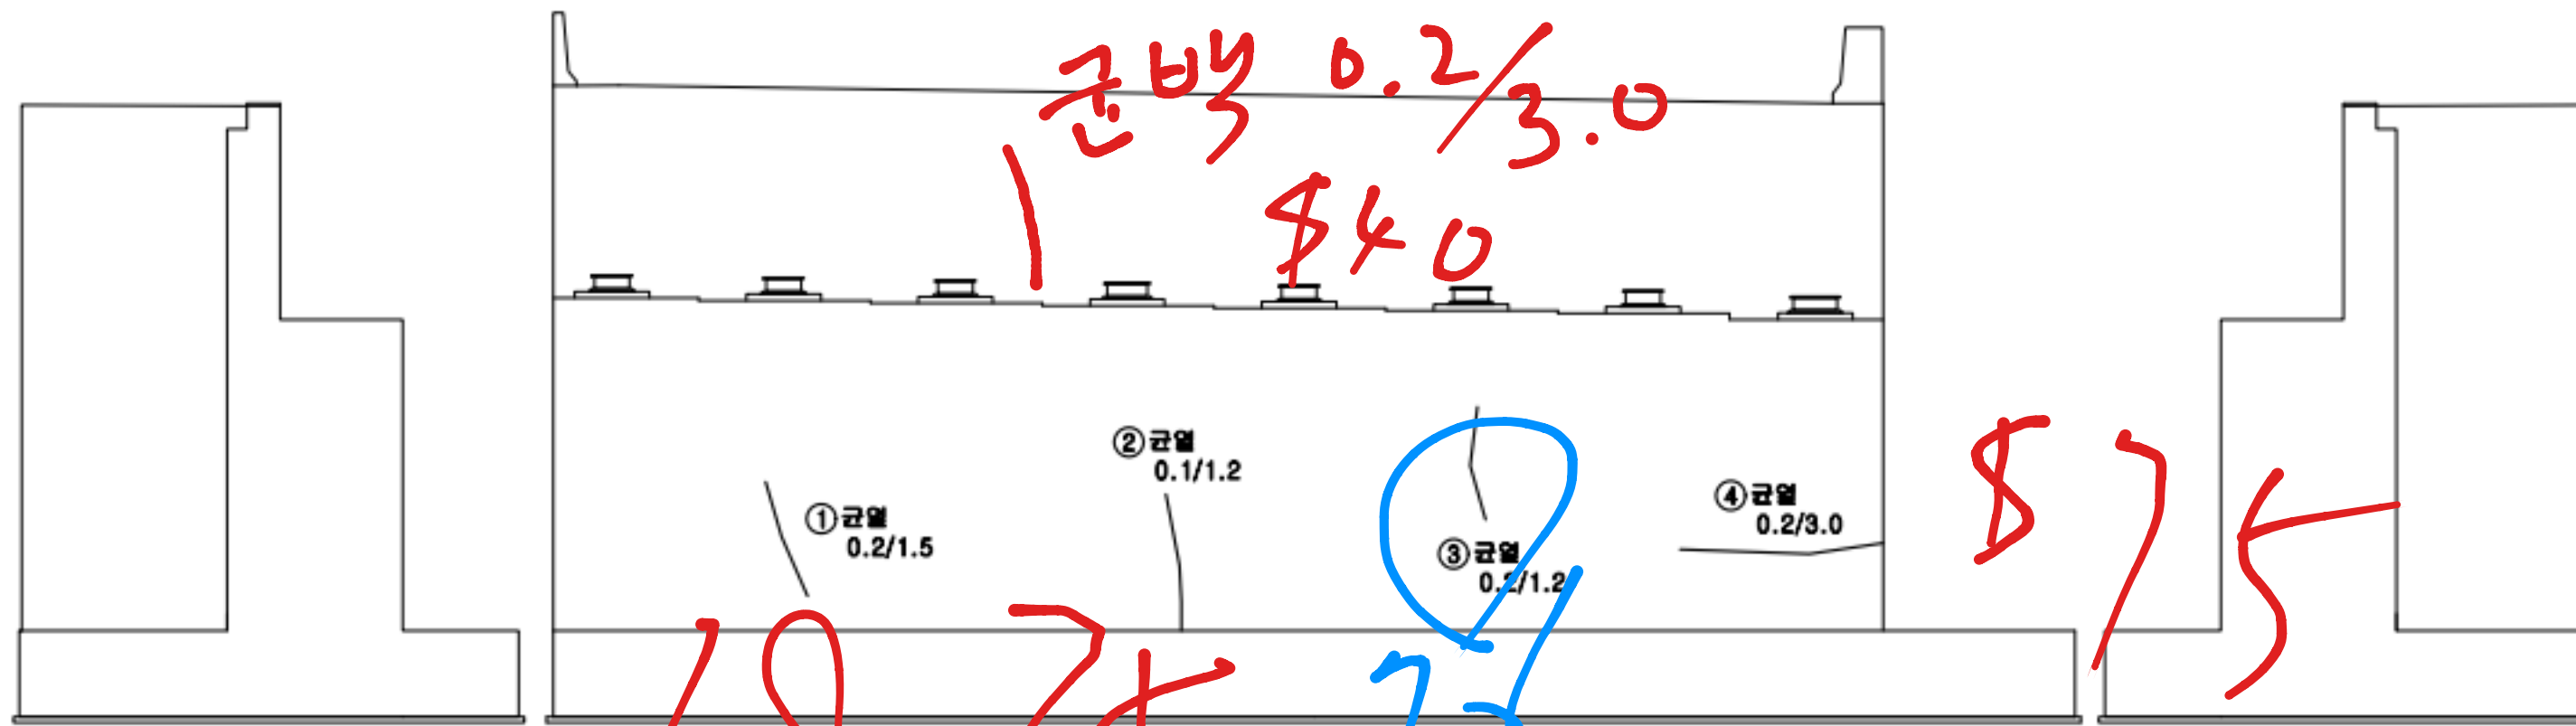
ID : 월곡3교 교대 (A1-익산방향)

| 번호 | 구분 | 결함 내용 | 손상규모 | | | | | | 비고 |
|---|---|---|---|---|---|---|---|---|---|
| 1 | 신규 | 균열 | 0.2 | - | 1.5 | 1 | 1.5 | m | - |
| 2 | 신규 | 균열 | 0.1 | - | 1.2 | 1 | 1.2 | m | - |
| 3 | 신규 | 균열 | 0.2 | - | 1.2 | 1 | 1.2 | m | - |
| 4 | 신규 | 균열 | 0.2 | - | 3.0 | 1 | 3.0 | m | - |

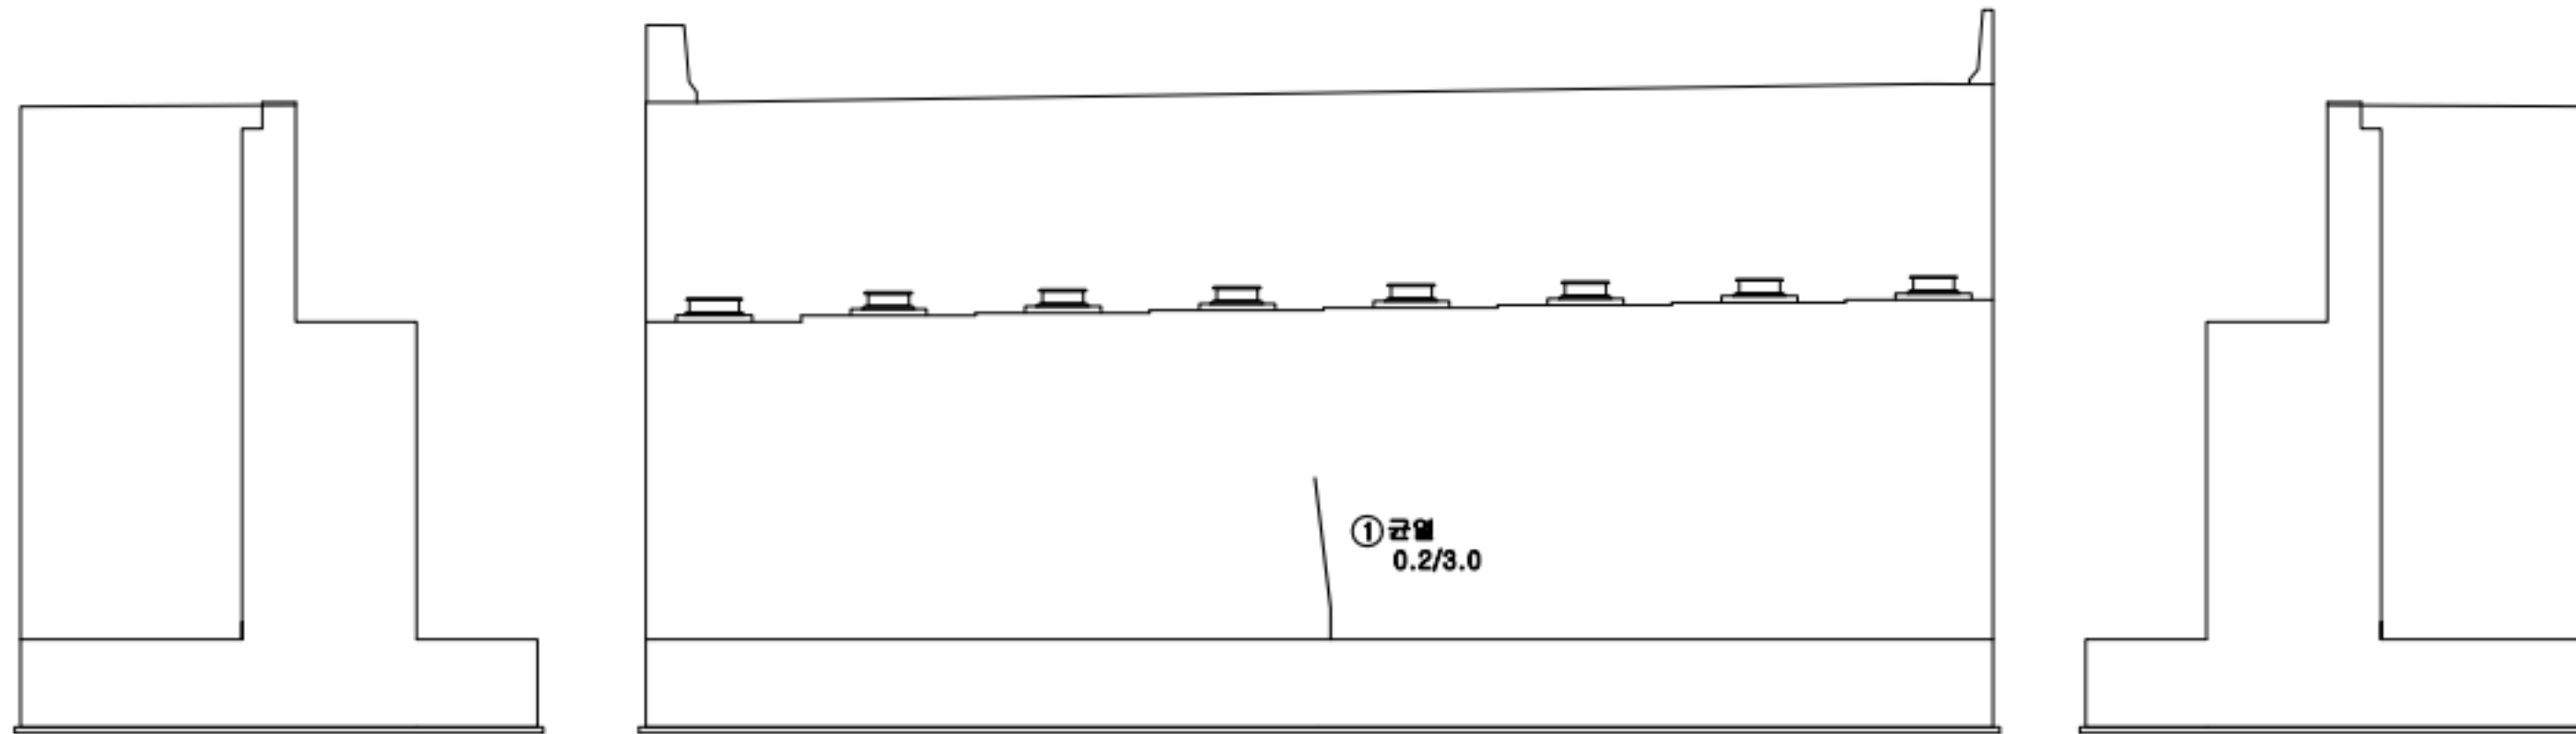
ID : 월곡3교 교대 (A2-익산방향)

| 번호 | 구분 | 결함 내용 | 손상규모 | | | | | | 비고 |
|---|---|---|---|---|---|---|---|---|---|
| 1 | 신규 | 균열 | 0.2 | - | 3.0 | 1 | 3.0 | m | - |
