## 43. 월선2교(익산)

| 용역명 | 서부내륙고속도로 2025년 시설물 정기안전점검 용역(하반기) |

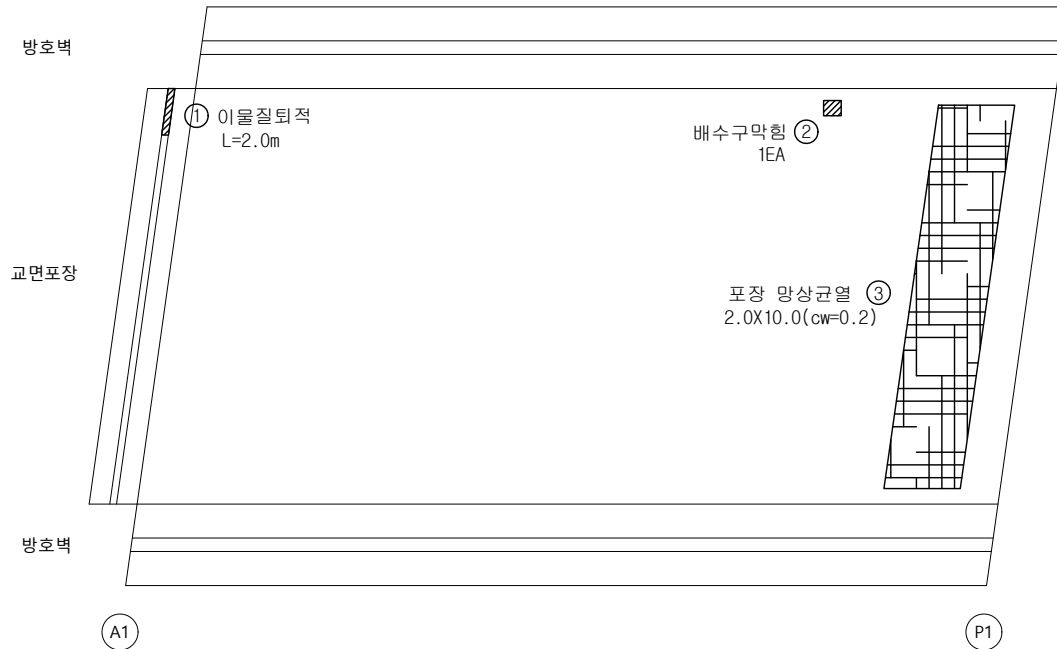
ID : 월선2교(익산) 바닥판 상면(S1)

| 번호 | 구분 | 결함 내용 | 손상규모 | | | | | | 비고 |
|---|---|---|---|---|---|---|---|---|---|
| 1 | 신규 | 이물질퇴적 | - | - | 2.0 | 1 | 2.0 | m | - |
| 2 | 신규 | 배수구막힘 | - | - | - | 1 | 1.0 | EA | - |
| 3 | 신규 | 포장 망상균열 | 0.2 | 2.0 | 10.0 | 1 | 20.0 | m² | - |

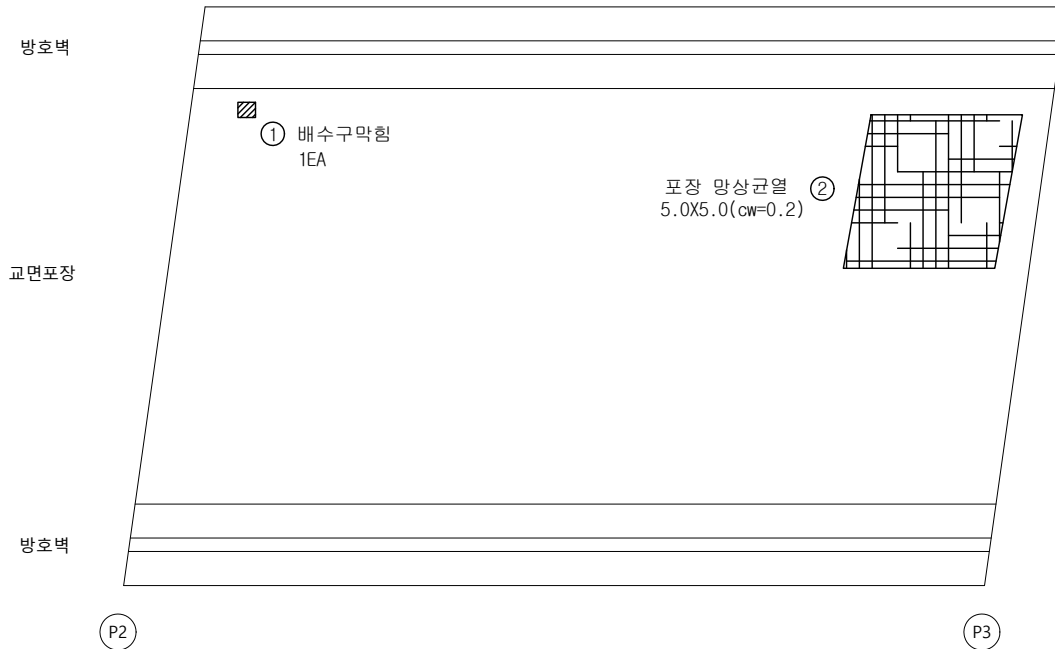
ID : 월선2교(익산) 바닥판 상면(S3)

| 번호 | 구분 | 결함 내용 | 손상규모 | | | | | | 비고 |
|---|---|---|---|---|---|---|---|---|---|
| 1 | 신규 | 배수구막힘 | - | - | - | 1 | 1.0 | EA | - |
| 2 | 신규 | 포장 망상균열 | 0.2 | 5.0 | 5.0 | 1 | 25.0 | m² | - |

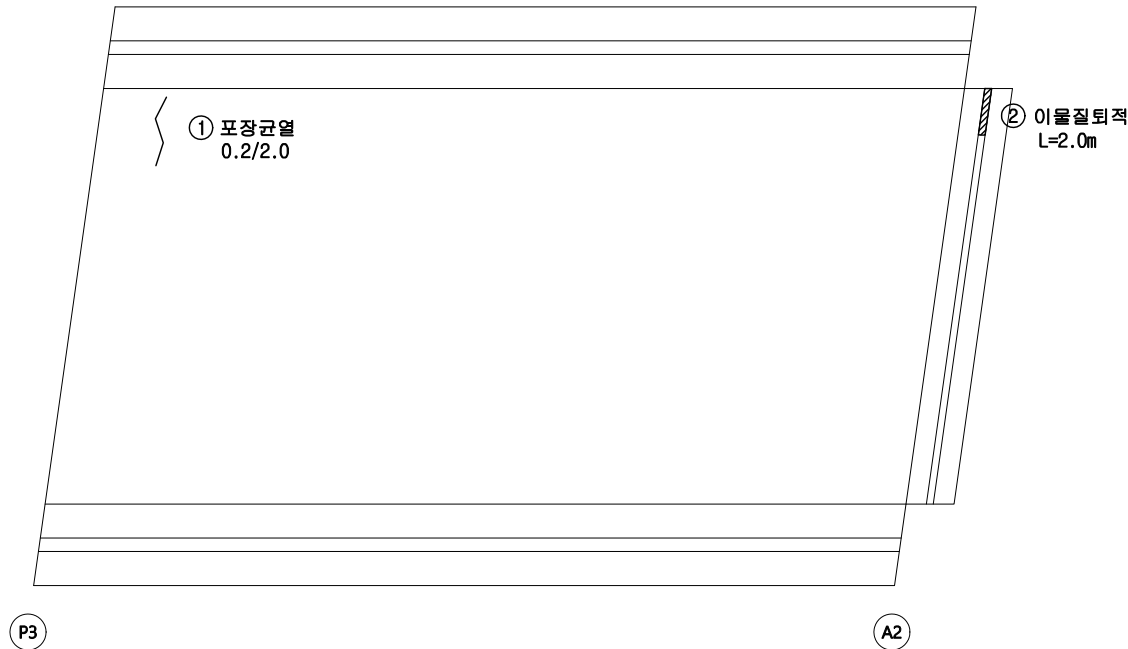
ID : 월선2교(익산) 바닥판 상면(S4)

| 번호 | 구분 | 결함내용 | 손상규모 | | | | | | 비고 |
|---|---|---|---|---|---|---|---|---|---|
| 1 | 신규 | 포장균열 | 0.2 | - | 2.0 | 1 | 2.0 | m | - |
| 2 | 신규 | 이물질퇴적 | - | - | 2.0 | 1 | 2.0 | m | - |

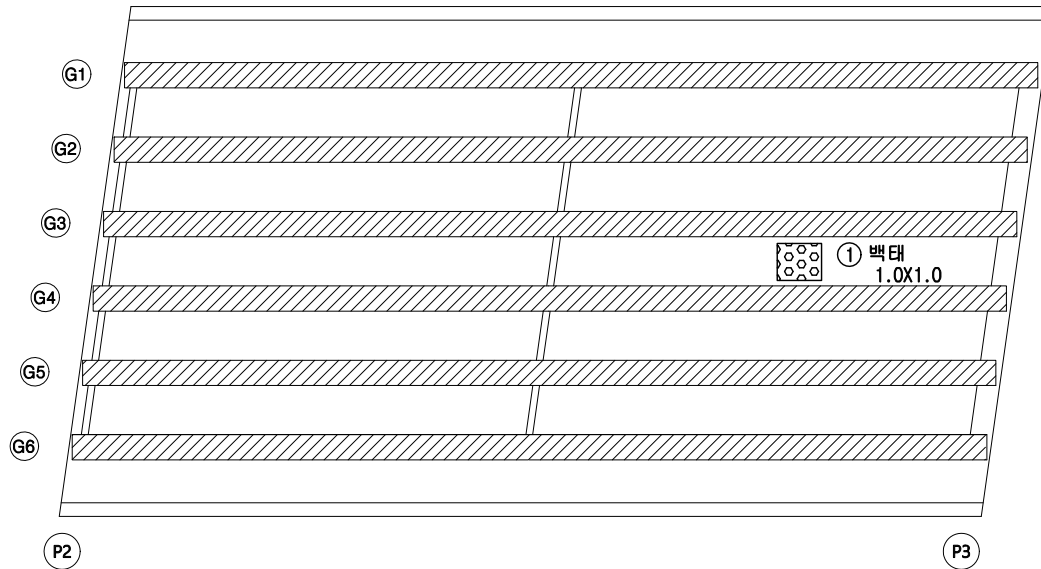
ID : 월선2교(익산) 바닥판 하면(S3)

| 번호 | 구분 | 결함 내용 | 손상규모 | | | | | | 비고 |
|---|---|---|---|---|---|---|---|---|---|
| 1 | 신규 | 백태 | - | 1.0 | 1.0 | 1 | 1.0 | m² | - |

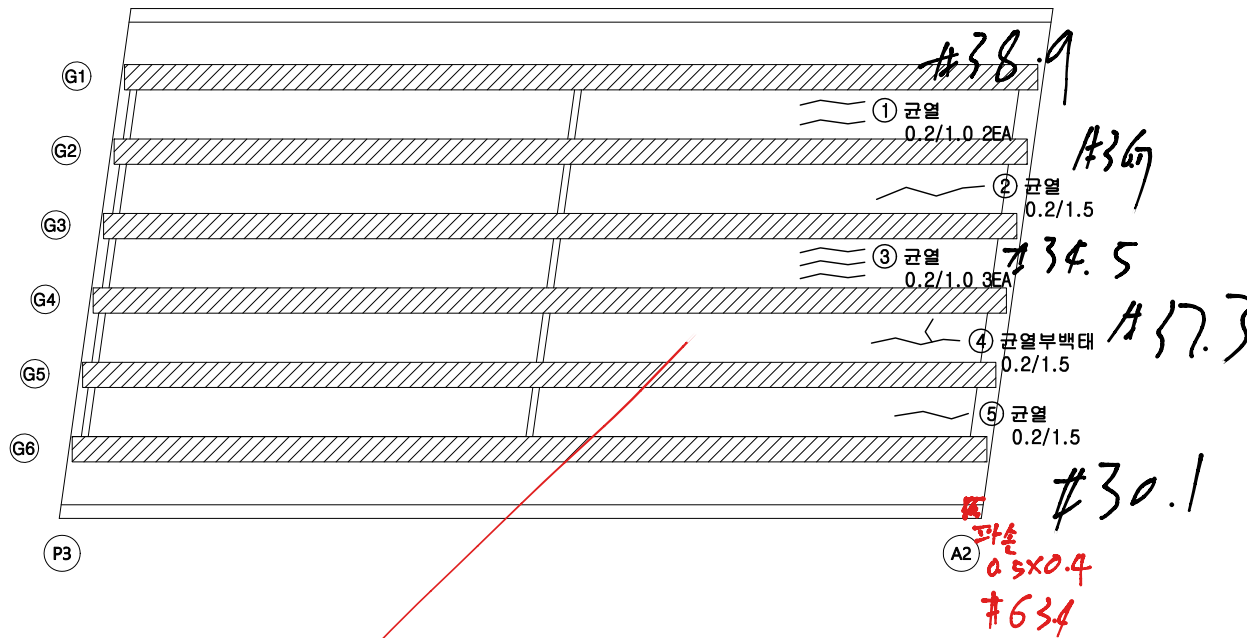
ID : 월선2교(익산) 바닥판 하면(S4)

| 번호 | 구분 | 결함 내용 | 손상규모 | | | | | | 비고 |
|---|---|---|---|---|---|---|---|---|---|
| 1 | 신규 | 균열 | 0.2 | - | 1.0 | 2 | 2.0 | m | - |
| 2 | 신규 | 균열 | 0.2 | - | 1.5 | 1 | 1.5 | m | - |
| 3 | 신규 | 균열 | 0.2 | - | 1.0 | 3 | 3.0 | m | - |
| 4 | 신규 | 균열부백태 | 0.2 | - | 1.5 | 1 | 1.5 | m | - |
| 5 | 신규 | 균열 | 0.2 | - | 1.5 | 1 | 1.5 | m | - |

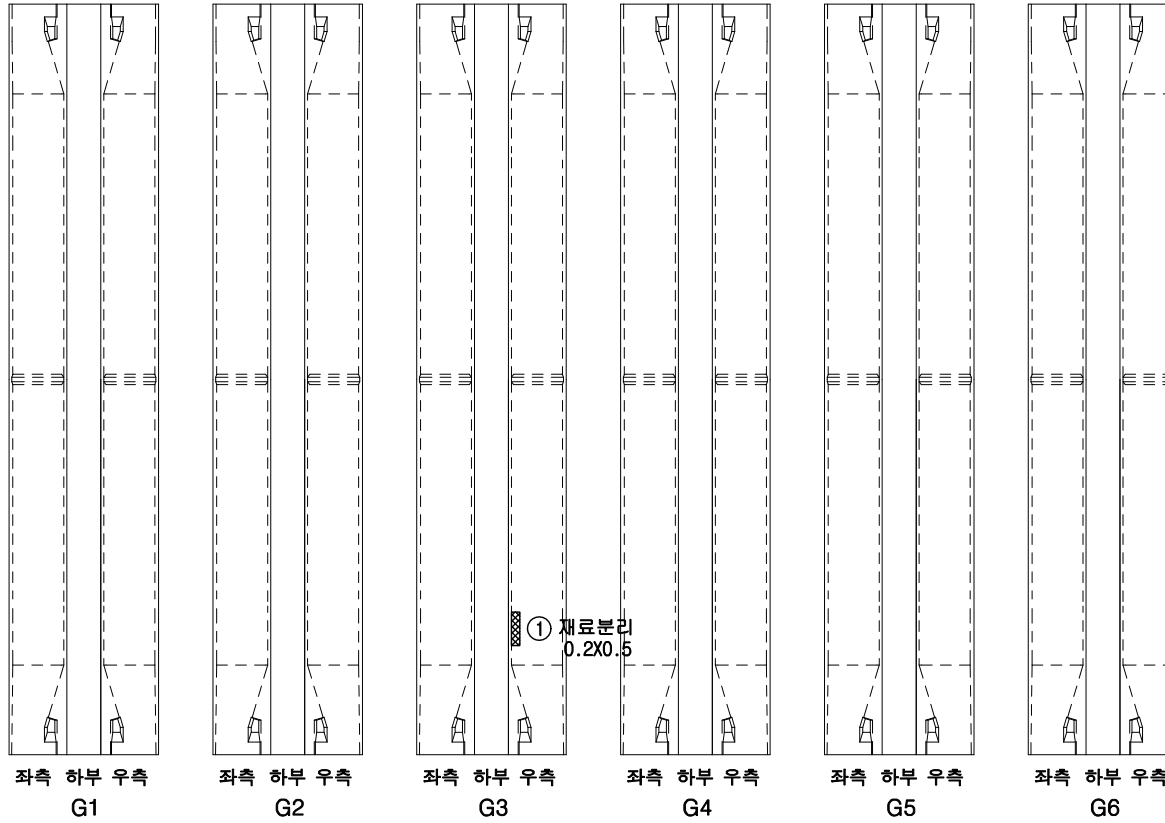
ID : 월선2교(익산) 거더(S1)

| 번호 | 구분 | 결함 내용 | 손상규모 | | | | | | 비고 |
|---|---|---|---|---|---|---|---|---|---|
| 1 | 신규 | 재료분리 | - | 0.2 | 0.5 | 1 | 0.1 | m² | - |

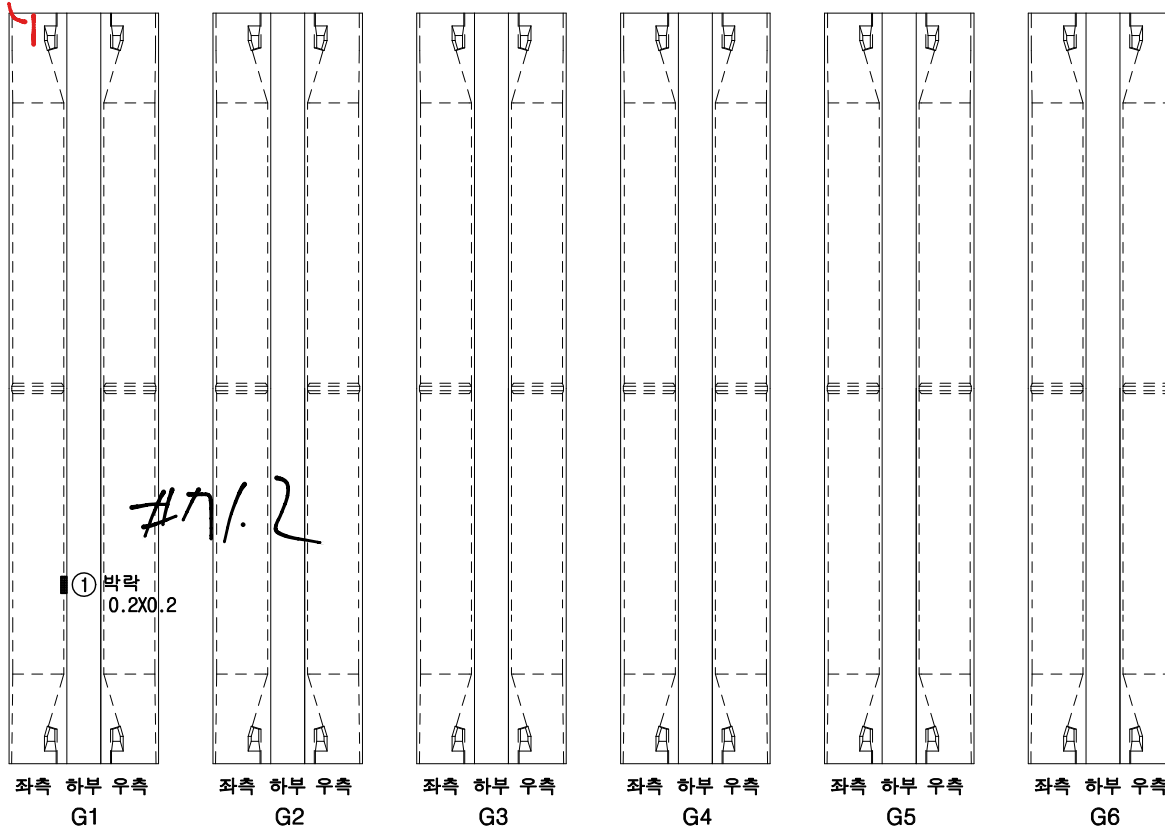
ID : 월선2교(익산) 거더(S4)

① A2 균열 0.2/1.0

| 번호 | 구분 | 결함 내용 | 손상규모 | | | | | | 비고 |
|---|---|---|---|---|---|---|---|---|---|
| 1 | 신규 | 박락 | - | 0.2 | 0.2 | 1 | 0.04 | m² | - |

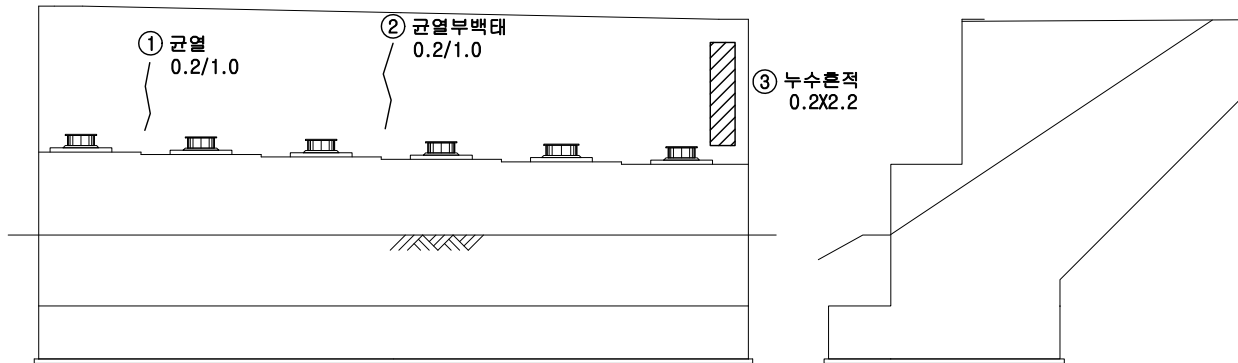
| 번호 | 구분 | 결함 내용 | 손상규모 | | | | | | 비고 |
|---|---|---|---|---|---|---|---|---|---|
| 1 | 신규 | 균열 | 0.2 | - | 1.0 | 1 | 1.0 | m | - |
| 2 | 신규 | 균열부백태 | 0.2 | - | 1.0 | 1 | 1.0 | m | - |
| 3 | 신규 | 누수흔적 | - | 0.2 | 2.2 | 1 | 0.44 | m² | - |

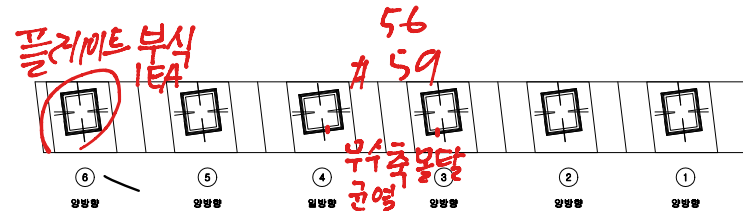
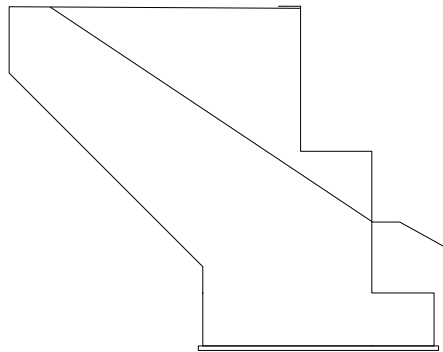
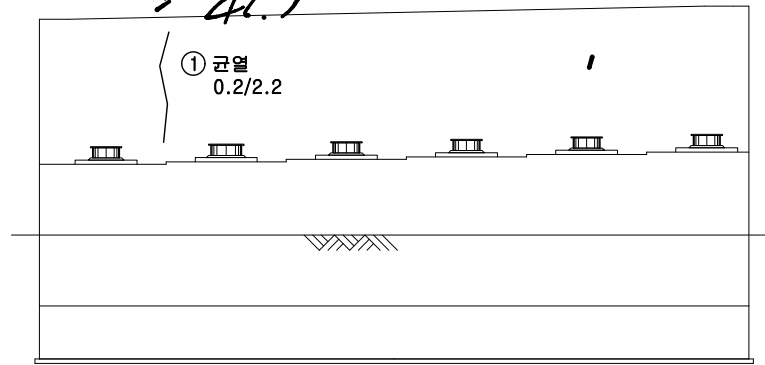
| 번호 | 구분 | 결함 내용 | 손상규모 | | | | | | 비고 |
|---|---|---|---|---|---|---|---|---|---|
| 1 | 신규 | 균열 | 0.2 | - | 2.2 | 1 | 2.2 | m | - |

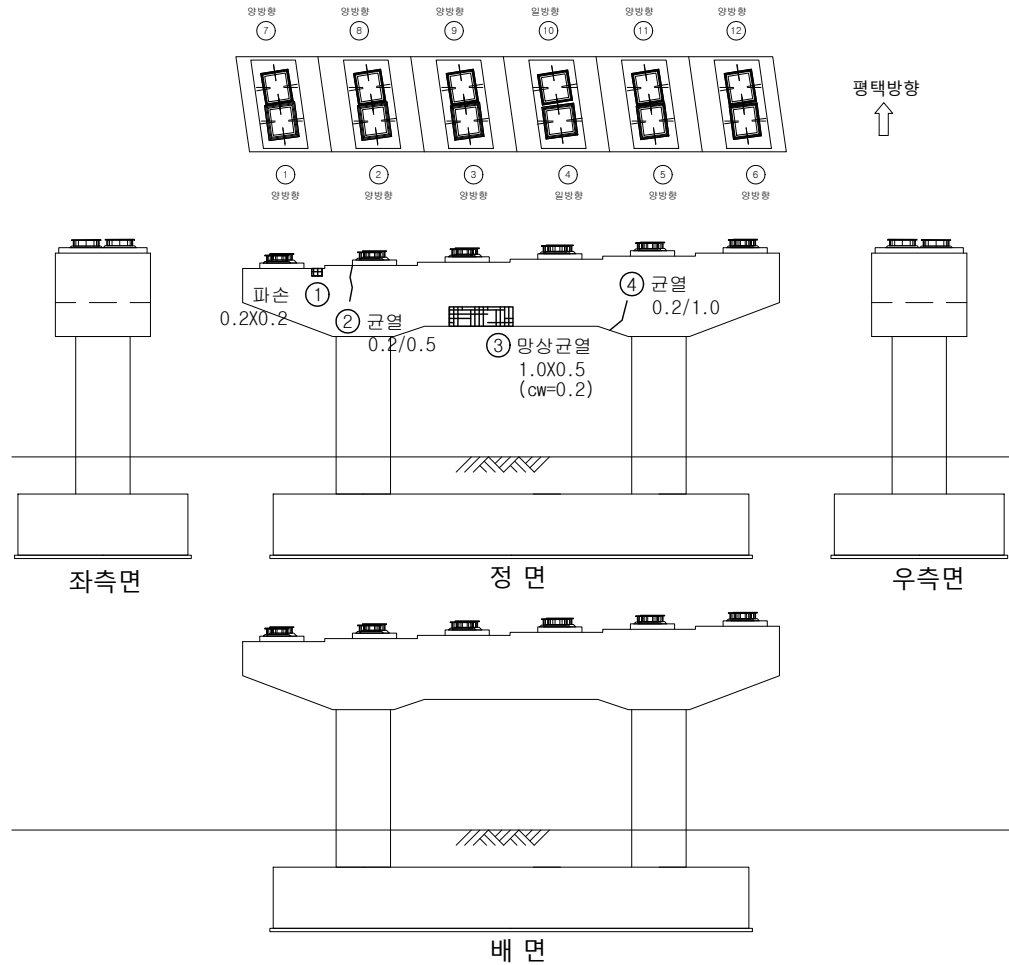
ID : 월선2교(익산) 교각(P1)

| 번호 | 구분 | 결함 내용 | 손상규모 | | | | | | 비고 |
|---|---|---|---|---|---|---|---|---|---|
| 2 | 신규 | 균열 | 0.2 | - | 0.5 | 1 | 0.5 | m | - |
| 3 | 신규 | 망상균열 | 0.2 | 1.0 | 0.5 | 1 | 0.5 | m² | - |
| 4 | 신규 | 균열 | 0.2 | - | 1.0 | 1 | 1.0 | m | - |

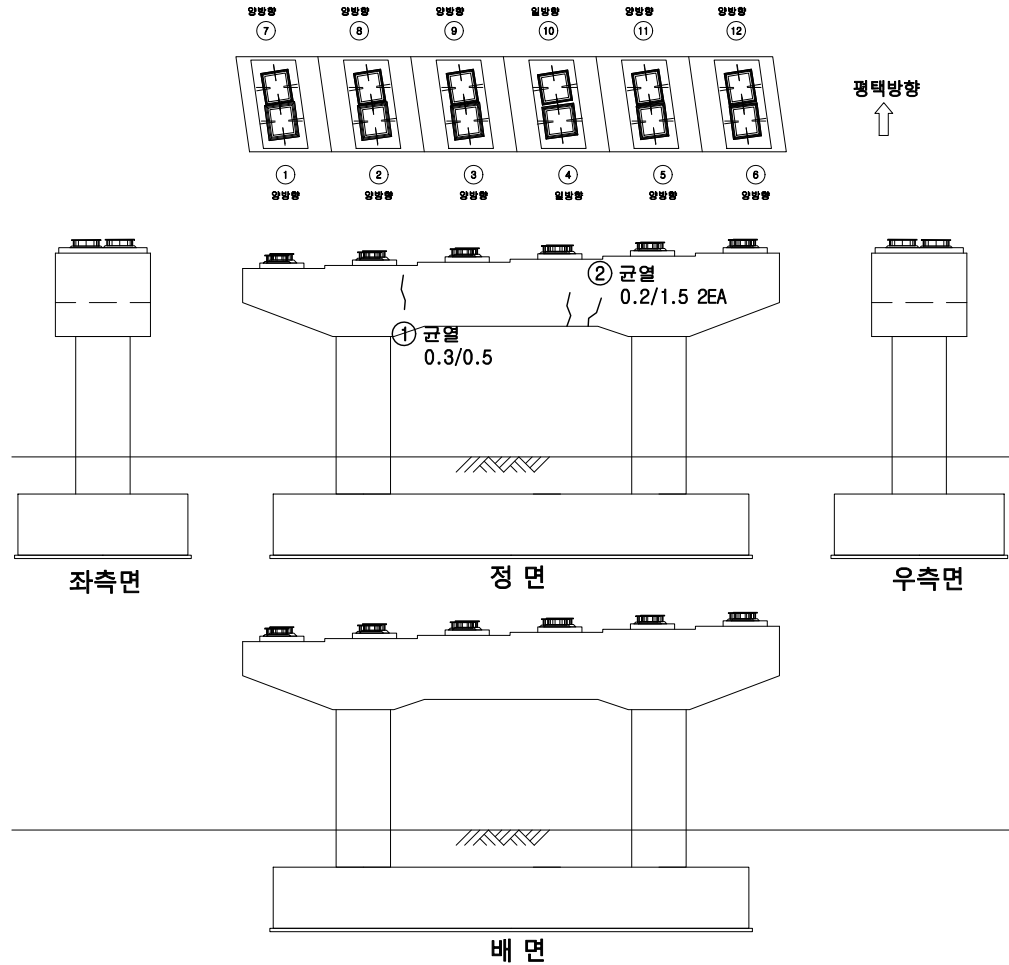
ID : 월선2교(익산) 교각(P2)

| 번호 | 구분 | 결함 내용 | 손상규모 | | | | | | 비고 |
|---|---|---|---|---|---|---|---|---|---|
| 1 | 신규 | 균열 | 0.3 | - | 0.5 | 1 | 0.5 | m | - |
| 2 | 신규 | 균열 | 0.2 | - | 1.5 | 2 | 3.0 | m | - |
