## 43. 월선2교(익산)

ID : 월선2교(익산) 바닥판 상면(S1)

서부내륙고속도로 2025년 시설물 정기안전점검 용역(하반기)

월선2교(익산)

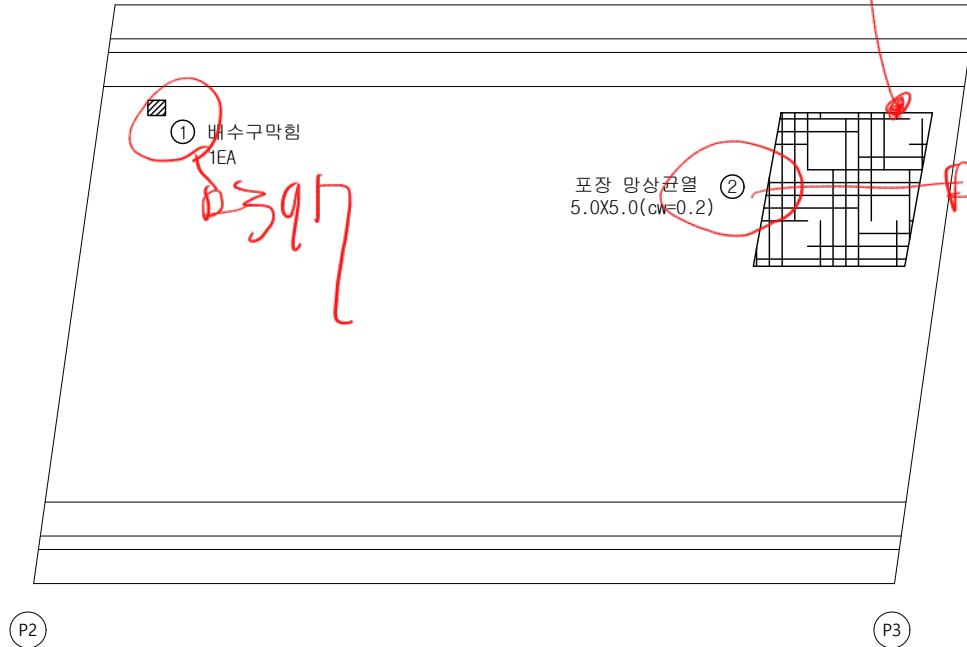
ID : 월선2교(익산) 바닥판 상면(S3)

S3  
0396 중99일로 0395

| 번호 | 구분 | 결함 내용 | 손상규모 | | | | | | 비고 |
|---|---|---|---|---|---|---|---|---|---|
| 1 | 신규 | 배수구막힘 | - | - | - | 1 | 1.0 | EA | - |
| 2 | 신규 | 포장 망상균열 | 0.2 | 5.0 | 5.0 | 1 | 25.0 | m² | - |

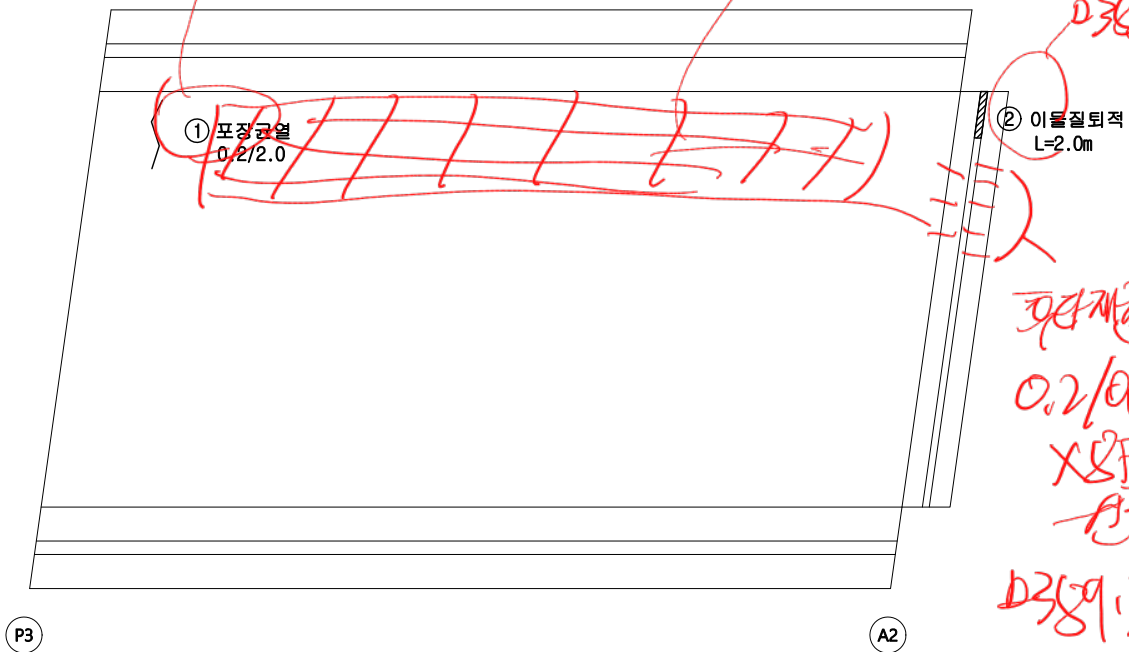
ID : 월선2교(익산) 바닥판 상면(S4)

포장 방향  
200X20 타

| 번호 | 구분 | 결함 내용 | 손상규모 | | | | | | 비고 |
|---|---|---|---|---|---|---|---|---|---|
| 1 | 신규 | 포장균열 | 0.2 | - | 2.0 | 1 | 2.0 | m | - |
| 2 | 신규 | 이물질퇴적 | - | - | 2.0 | 1 | 2.0 | m | - |
