## 43. 월선2교(익산)

| 용역명 | 서부내륙고속도로 2025년 시설물 정기안전점검 용역(하반기) |

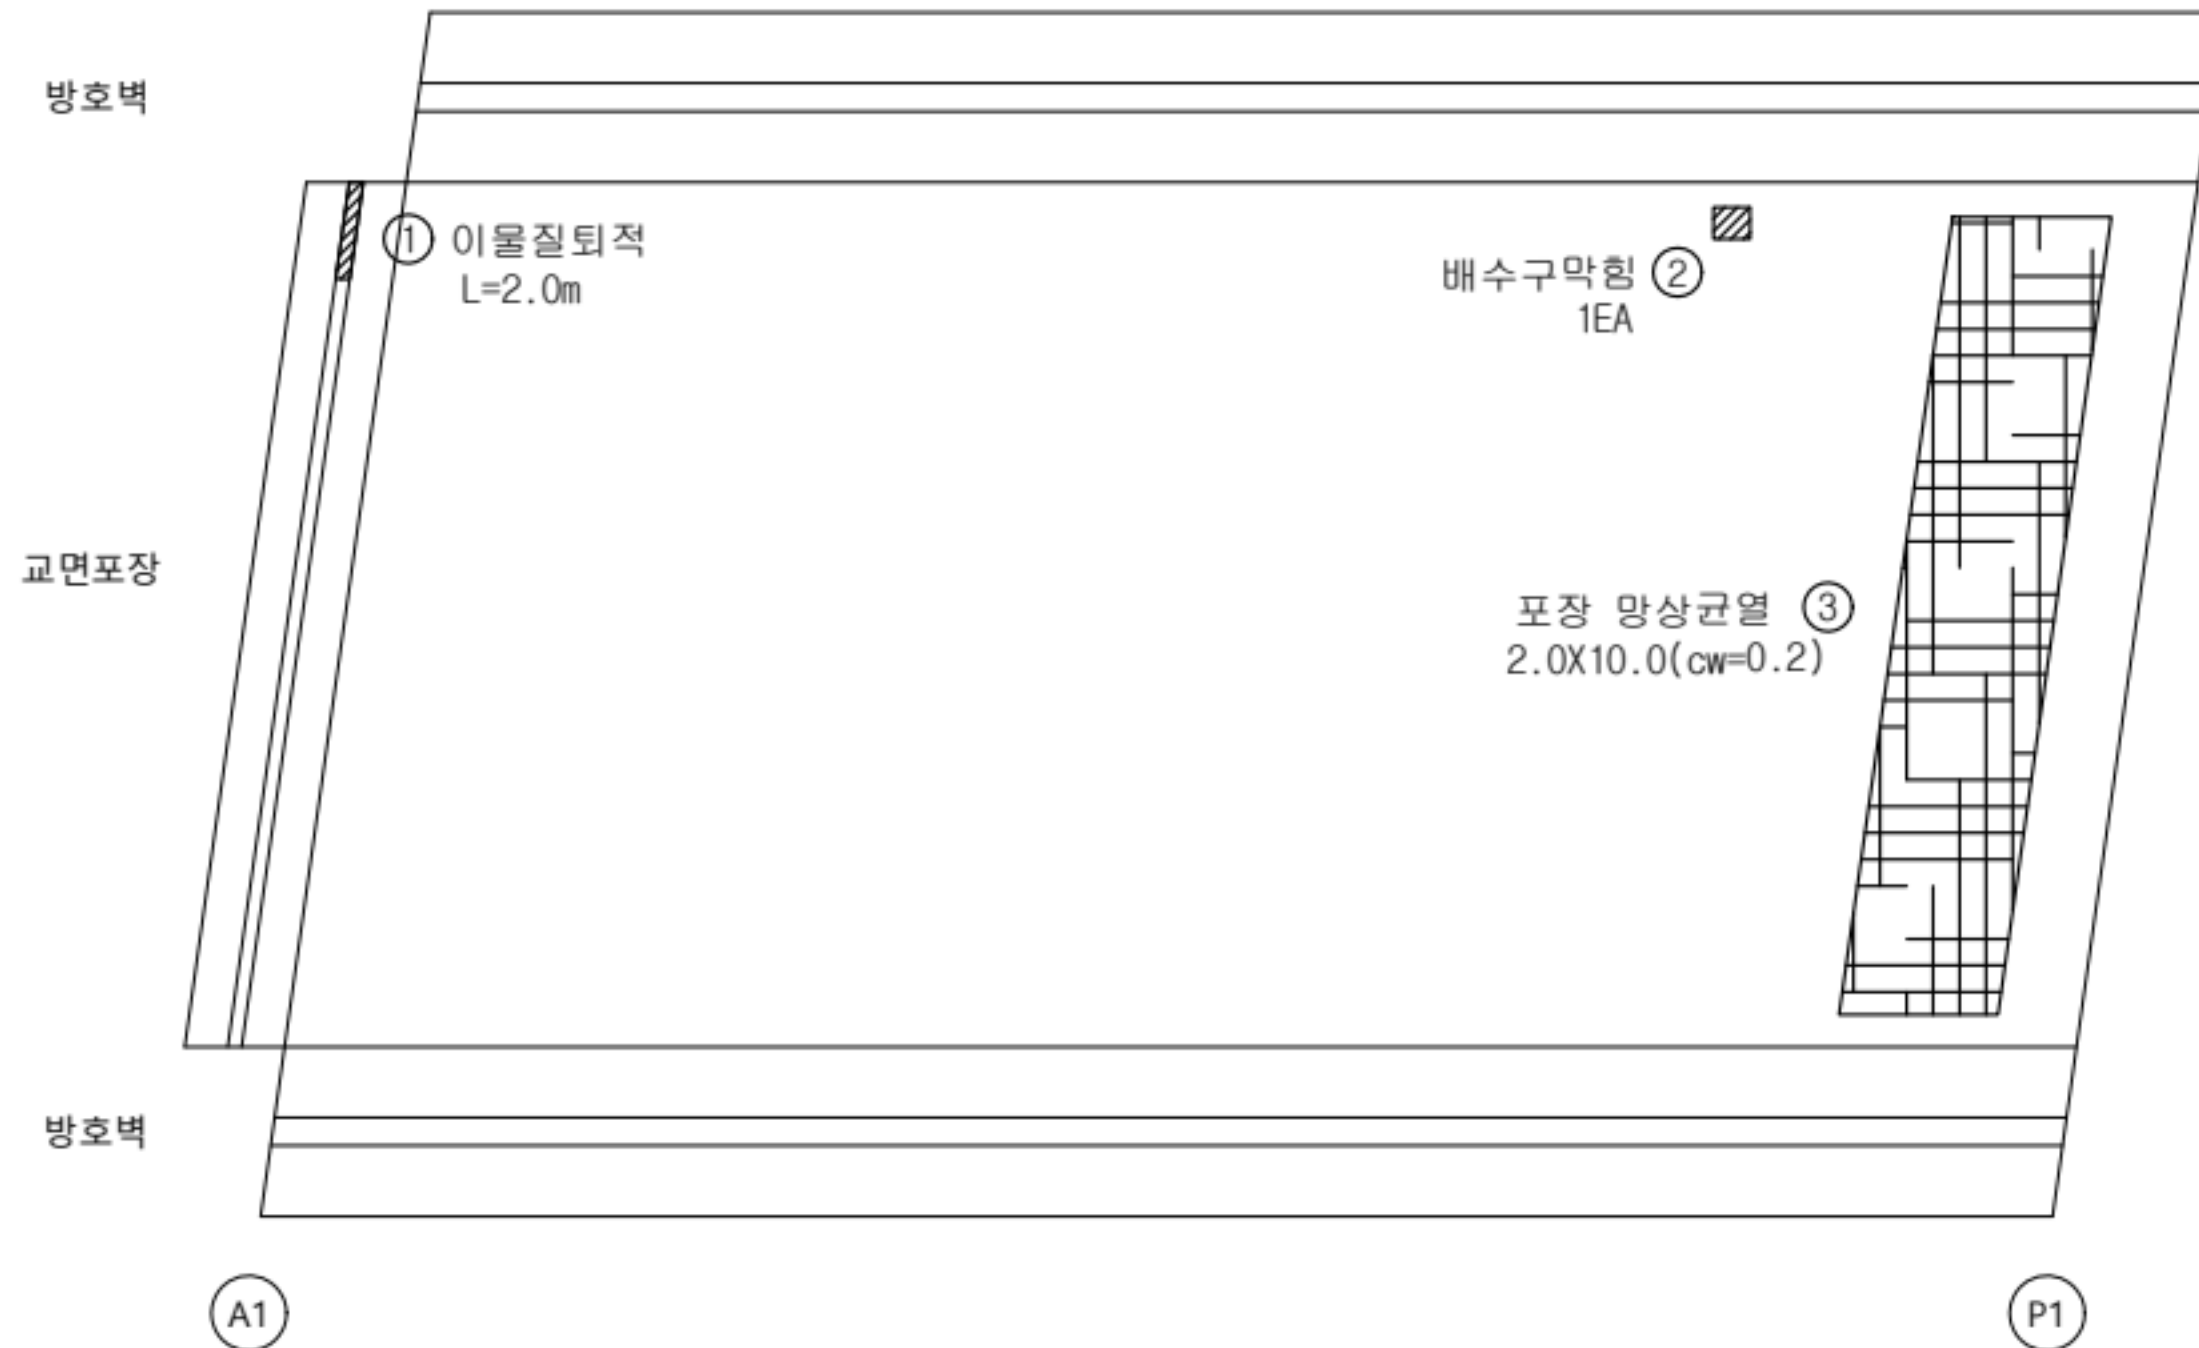
ID : 월선2교(익산) 바닥판 상면(S1)

| 번호 | 구분 | 결함내용 | 손상규모 | | | | | | 비고 |
|---|---|---|---|---|---|---|---|---|---|
| 1 | 신규 | 이물질 퇴적 | - | - | 2.0 | 1 | 2.0 | m | - |
| 2 | 신규 | 배수구 막힘 | - | - | - | 1 | 1.0 | EA | - |
| 3 | 신규 | 포장 망상균열 | 0.2 | 2.0 | 10.0 | 1 | 20.0 | m² | - |

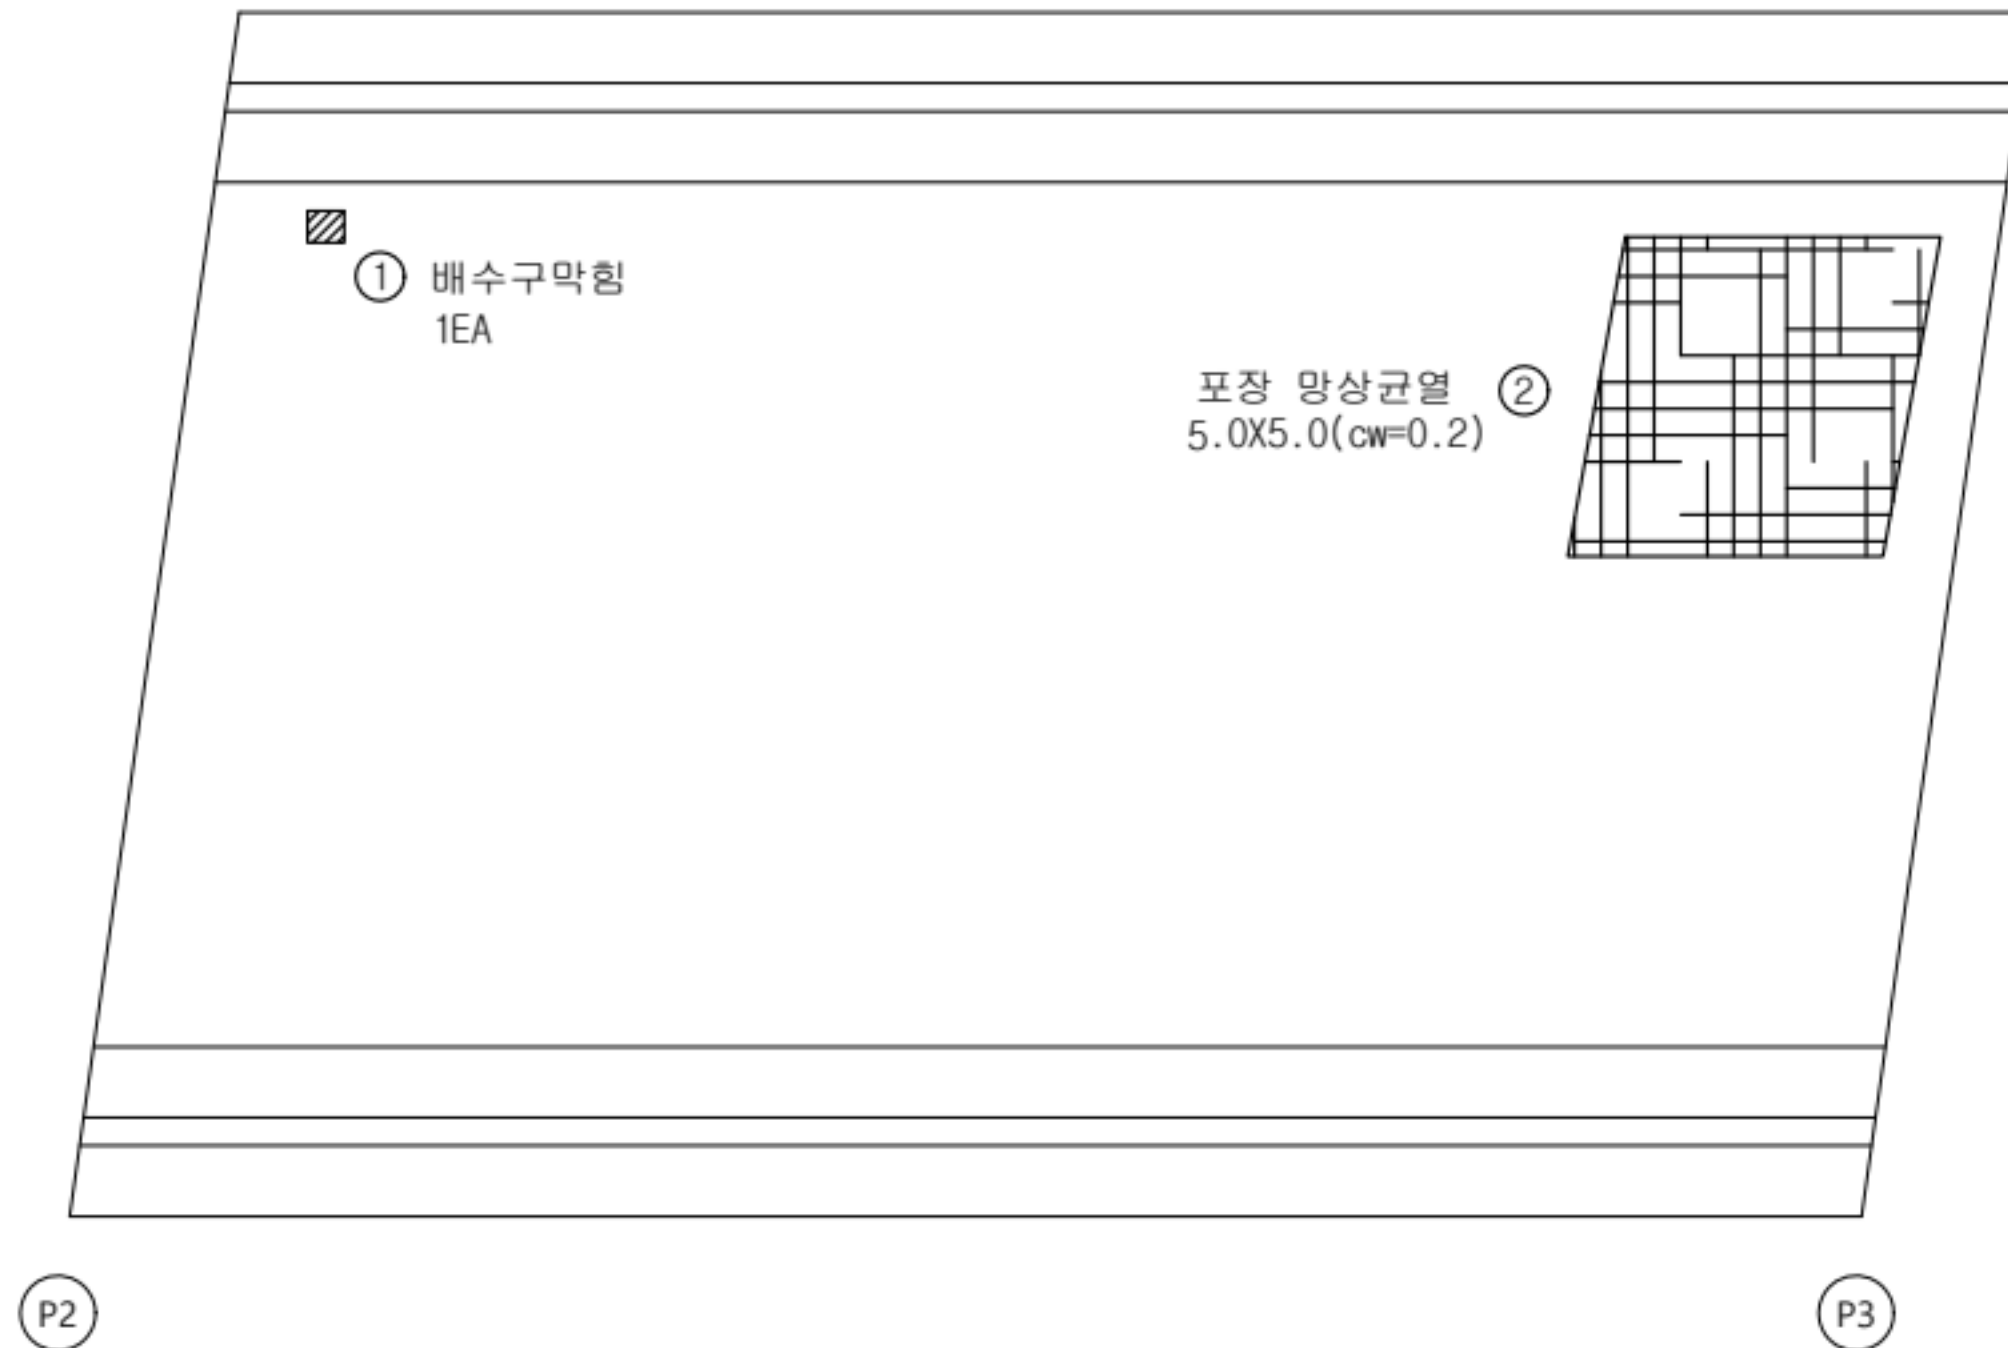
ID : 월선2교(익산) 바닥판 상면(S3)

| 번호 | 구분 | 결함내용 | 손상규모 | | | | | | 비고 |
|---|---|---|---|---|---|---|---|---|---|
| 1 | 신규 | 배수구막힘 | - | - | - | 1 | 1.0 | EA | - |
| 2 | 신규 | 포장 망상균열 | 0.2 | 5.0 | 5.0 | 1 | 25.0 | m² | - |

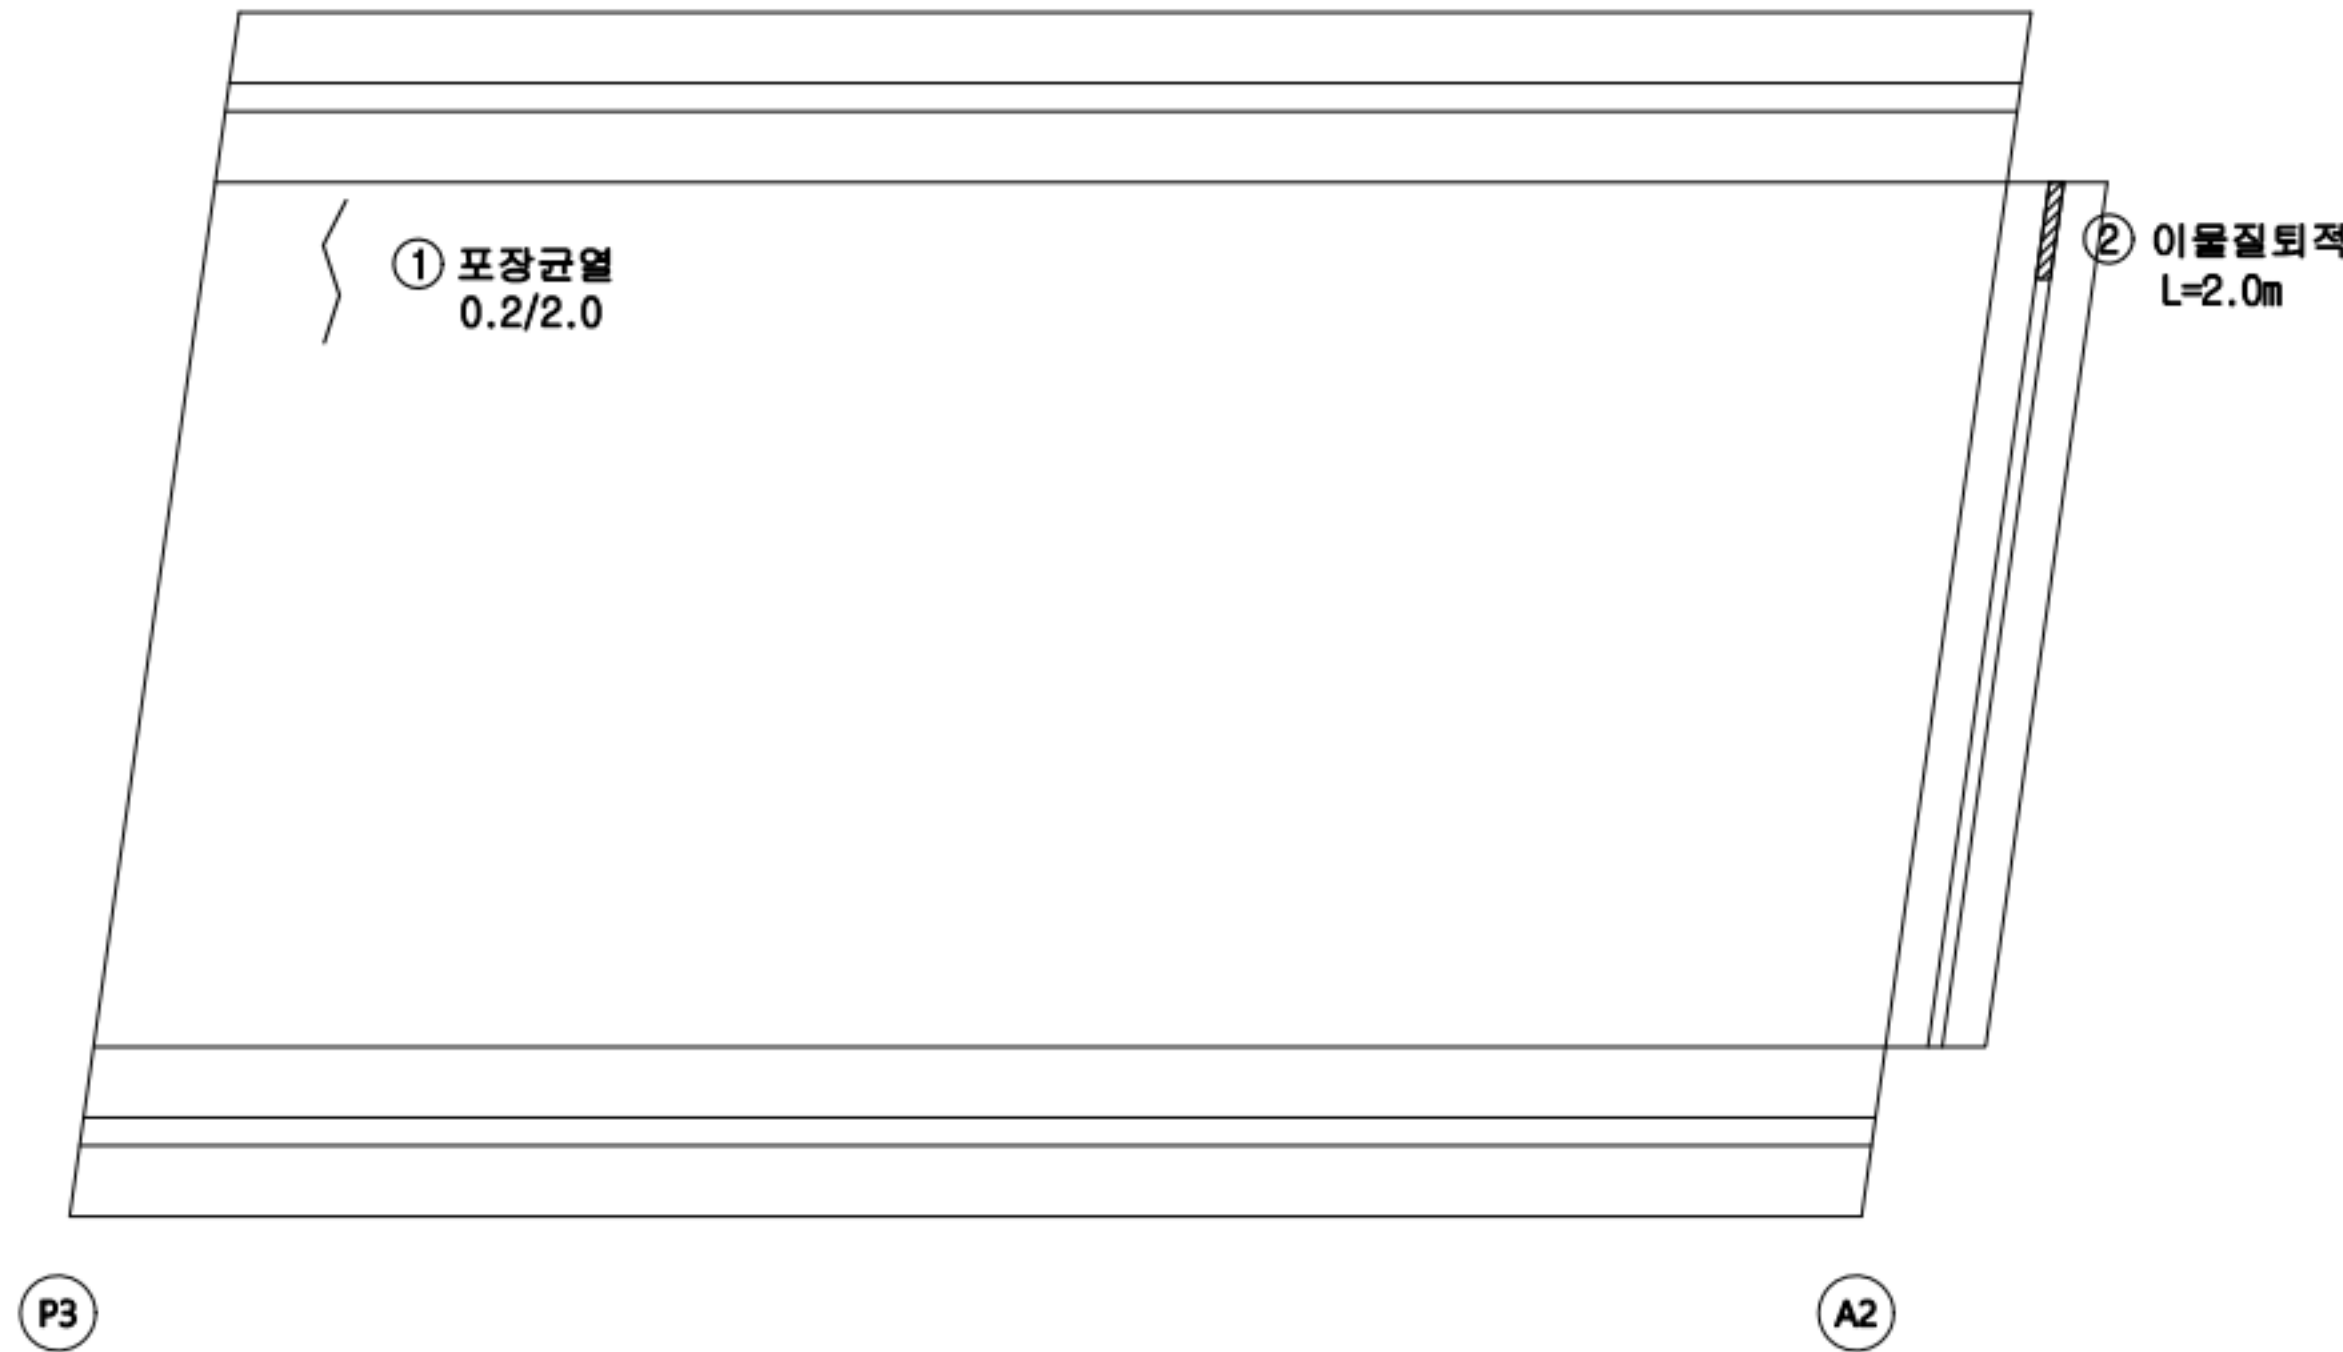
ID : 월선2교(익산) 바닥판 상면(S4)

| 번호 | 구분 | 결함내용 | 손상규모 | | | | | | 비고 |
|---|---|---|---|---|---|---|---|---|---|
| 1 | 신규 | 포장균열 | 0.2 | - | 2.0 | 1 | 2.0 | m | - |
| 2 | 신규 | 이물질퇴적 | - | - | 2.0 | 1 | 2.0 | m | - |

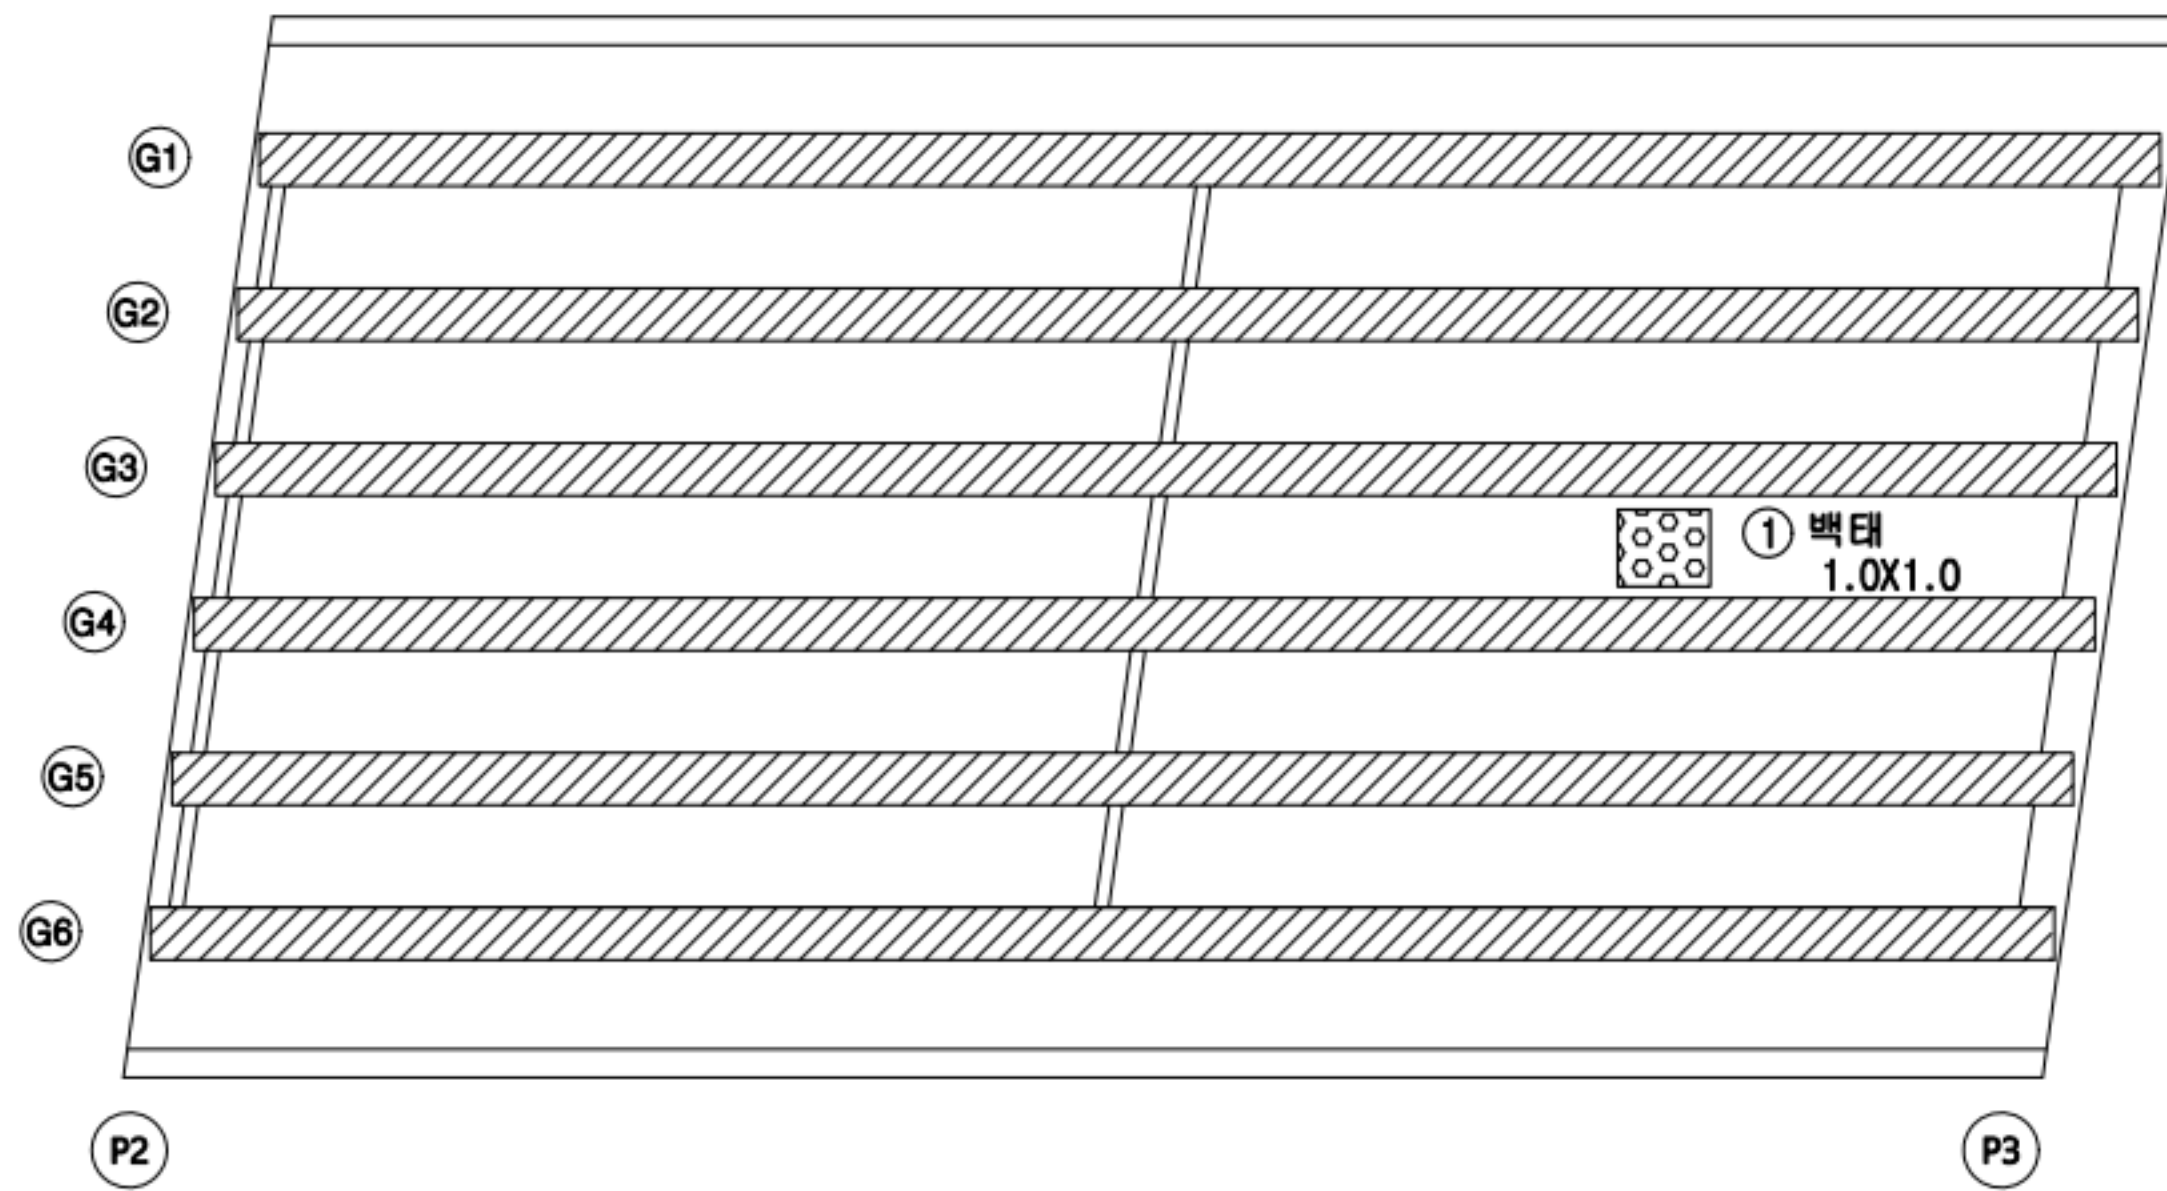
ID : 월선2교(익산) 바닥판 하면(S3)

| 번호 | 구분 | 결함 내용 | 손상규모 | | | | | | 비고 |
|---|---|---|---|---|---|---|---|---|---|
| 1 | 신규 | 백태 | - | 1.0 | 1.0 | 1 | 1.0 | m <sup>2</sup> | - |

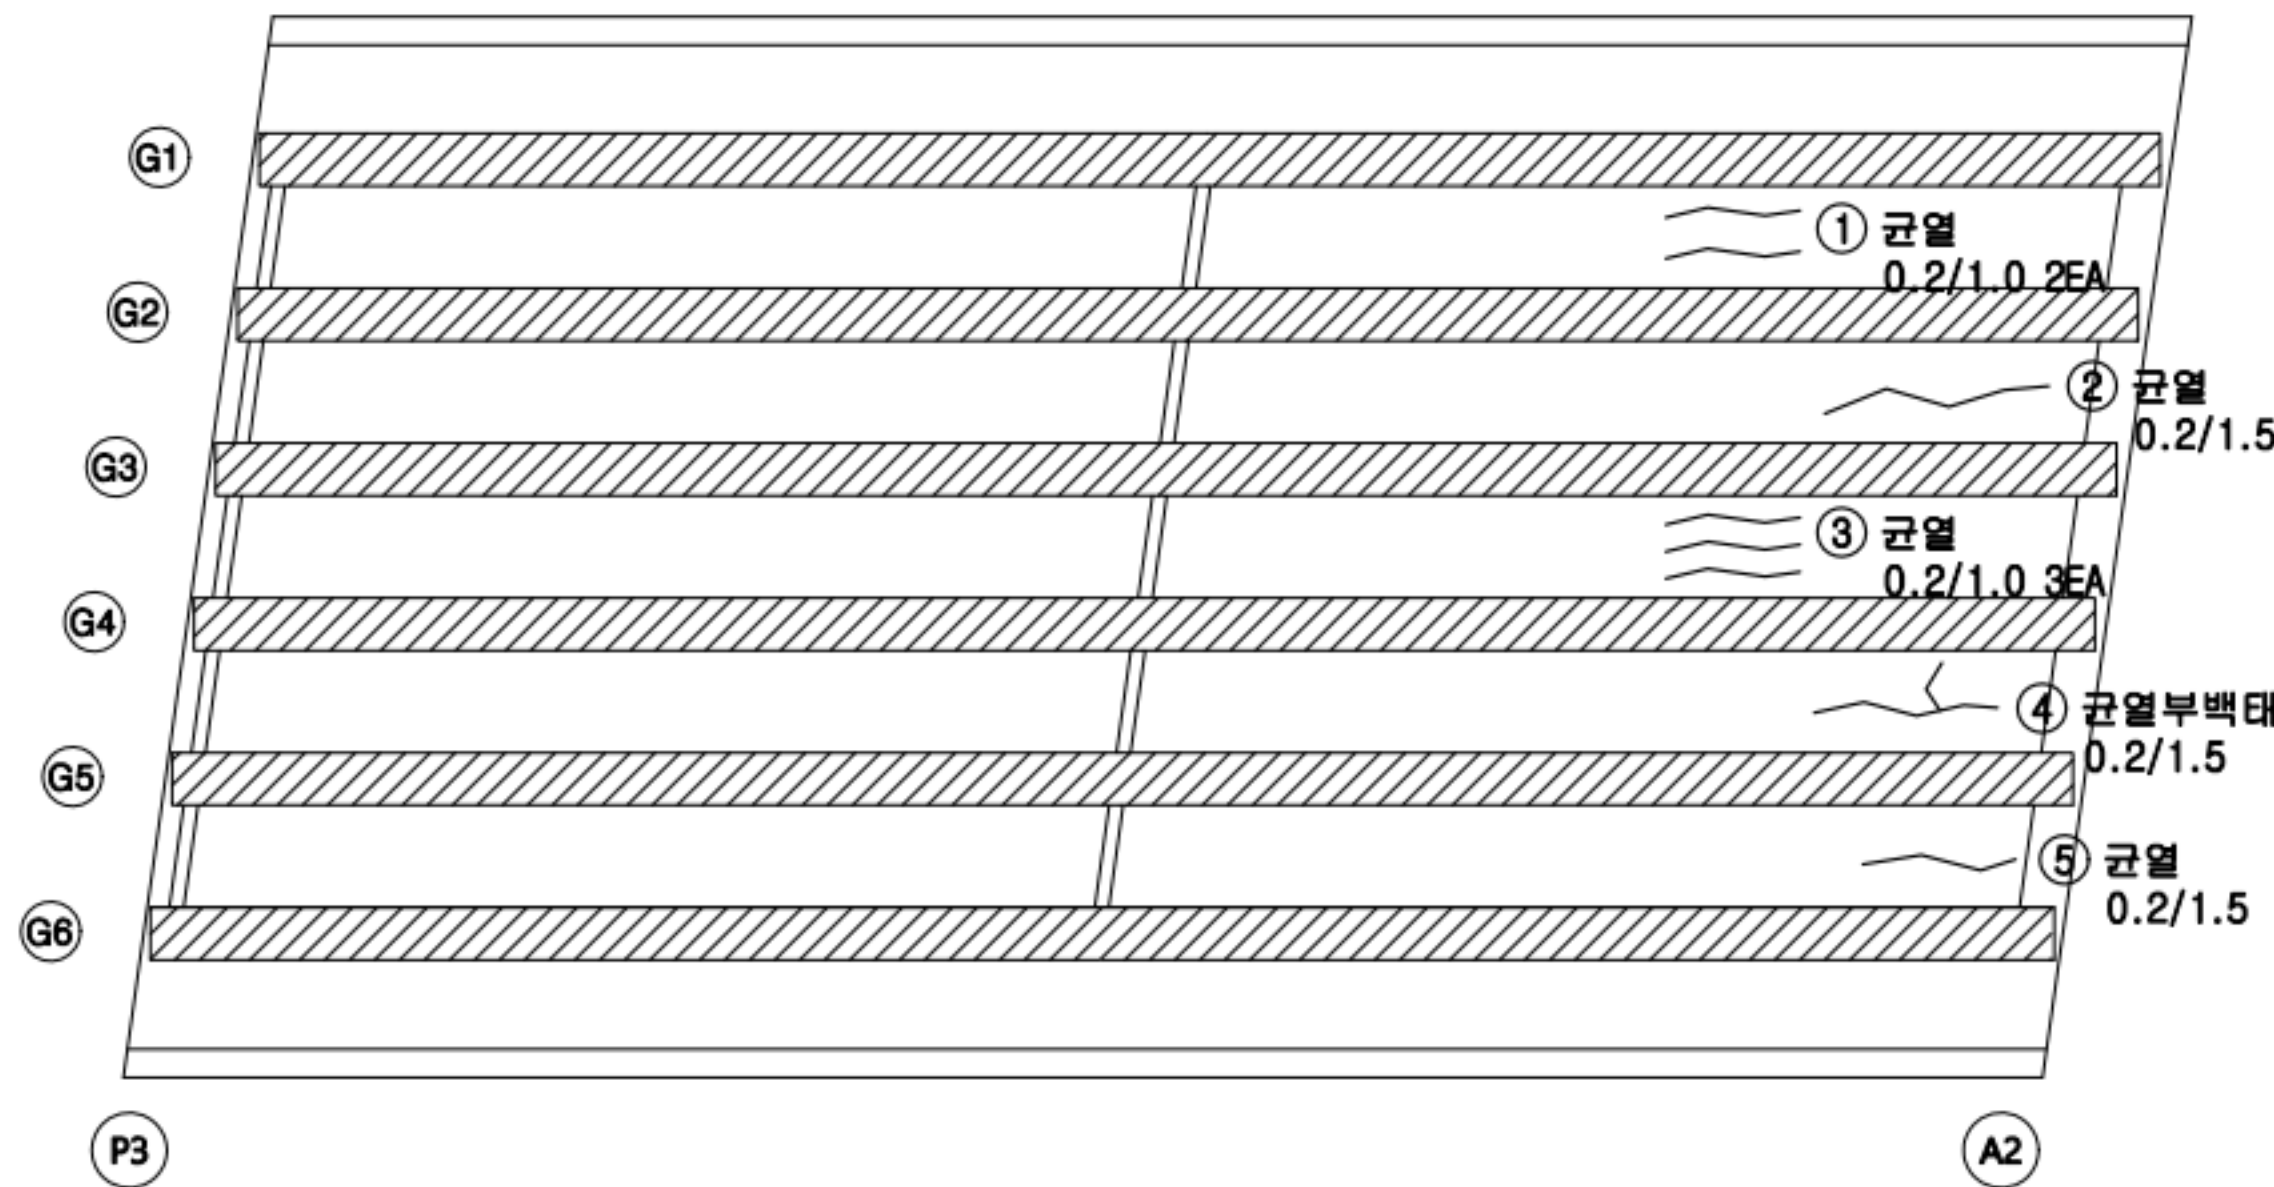
ID : 월선2교(익산) 바닥판 하면(S4)

| 번호 | 구분 | 결함 내용 | 손상규모 | | | | | | 비고 |
|---|---|---|---|---|---|---|---|---|---|
| 1 | 신규 | 균열 | 0.2 | - | 1.0 | 2 | 2.0 | m | - |
| 2 | 신규 | 균열 | 0.2 | - | 1.5 | 1 | 1.5 | m | - |
| 3 | 신규 | 균열 | 0.2 | - | 1.0 | 3 | 3.0 | m | - |
| 4 | 신규 | 균열부백태 | 0.2 | - | 1.5 | 1 | 1.5 | m | - |
| 5 | 신규 | 균열 | 0.2 | - | 1.5 | 1 | 1.5 | m | - |

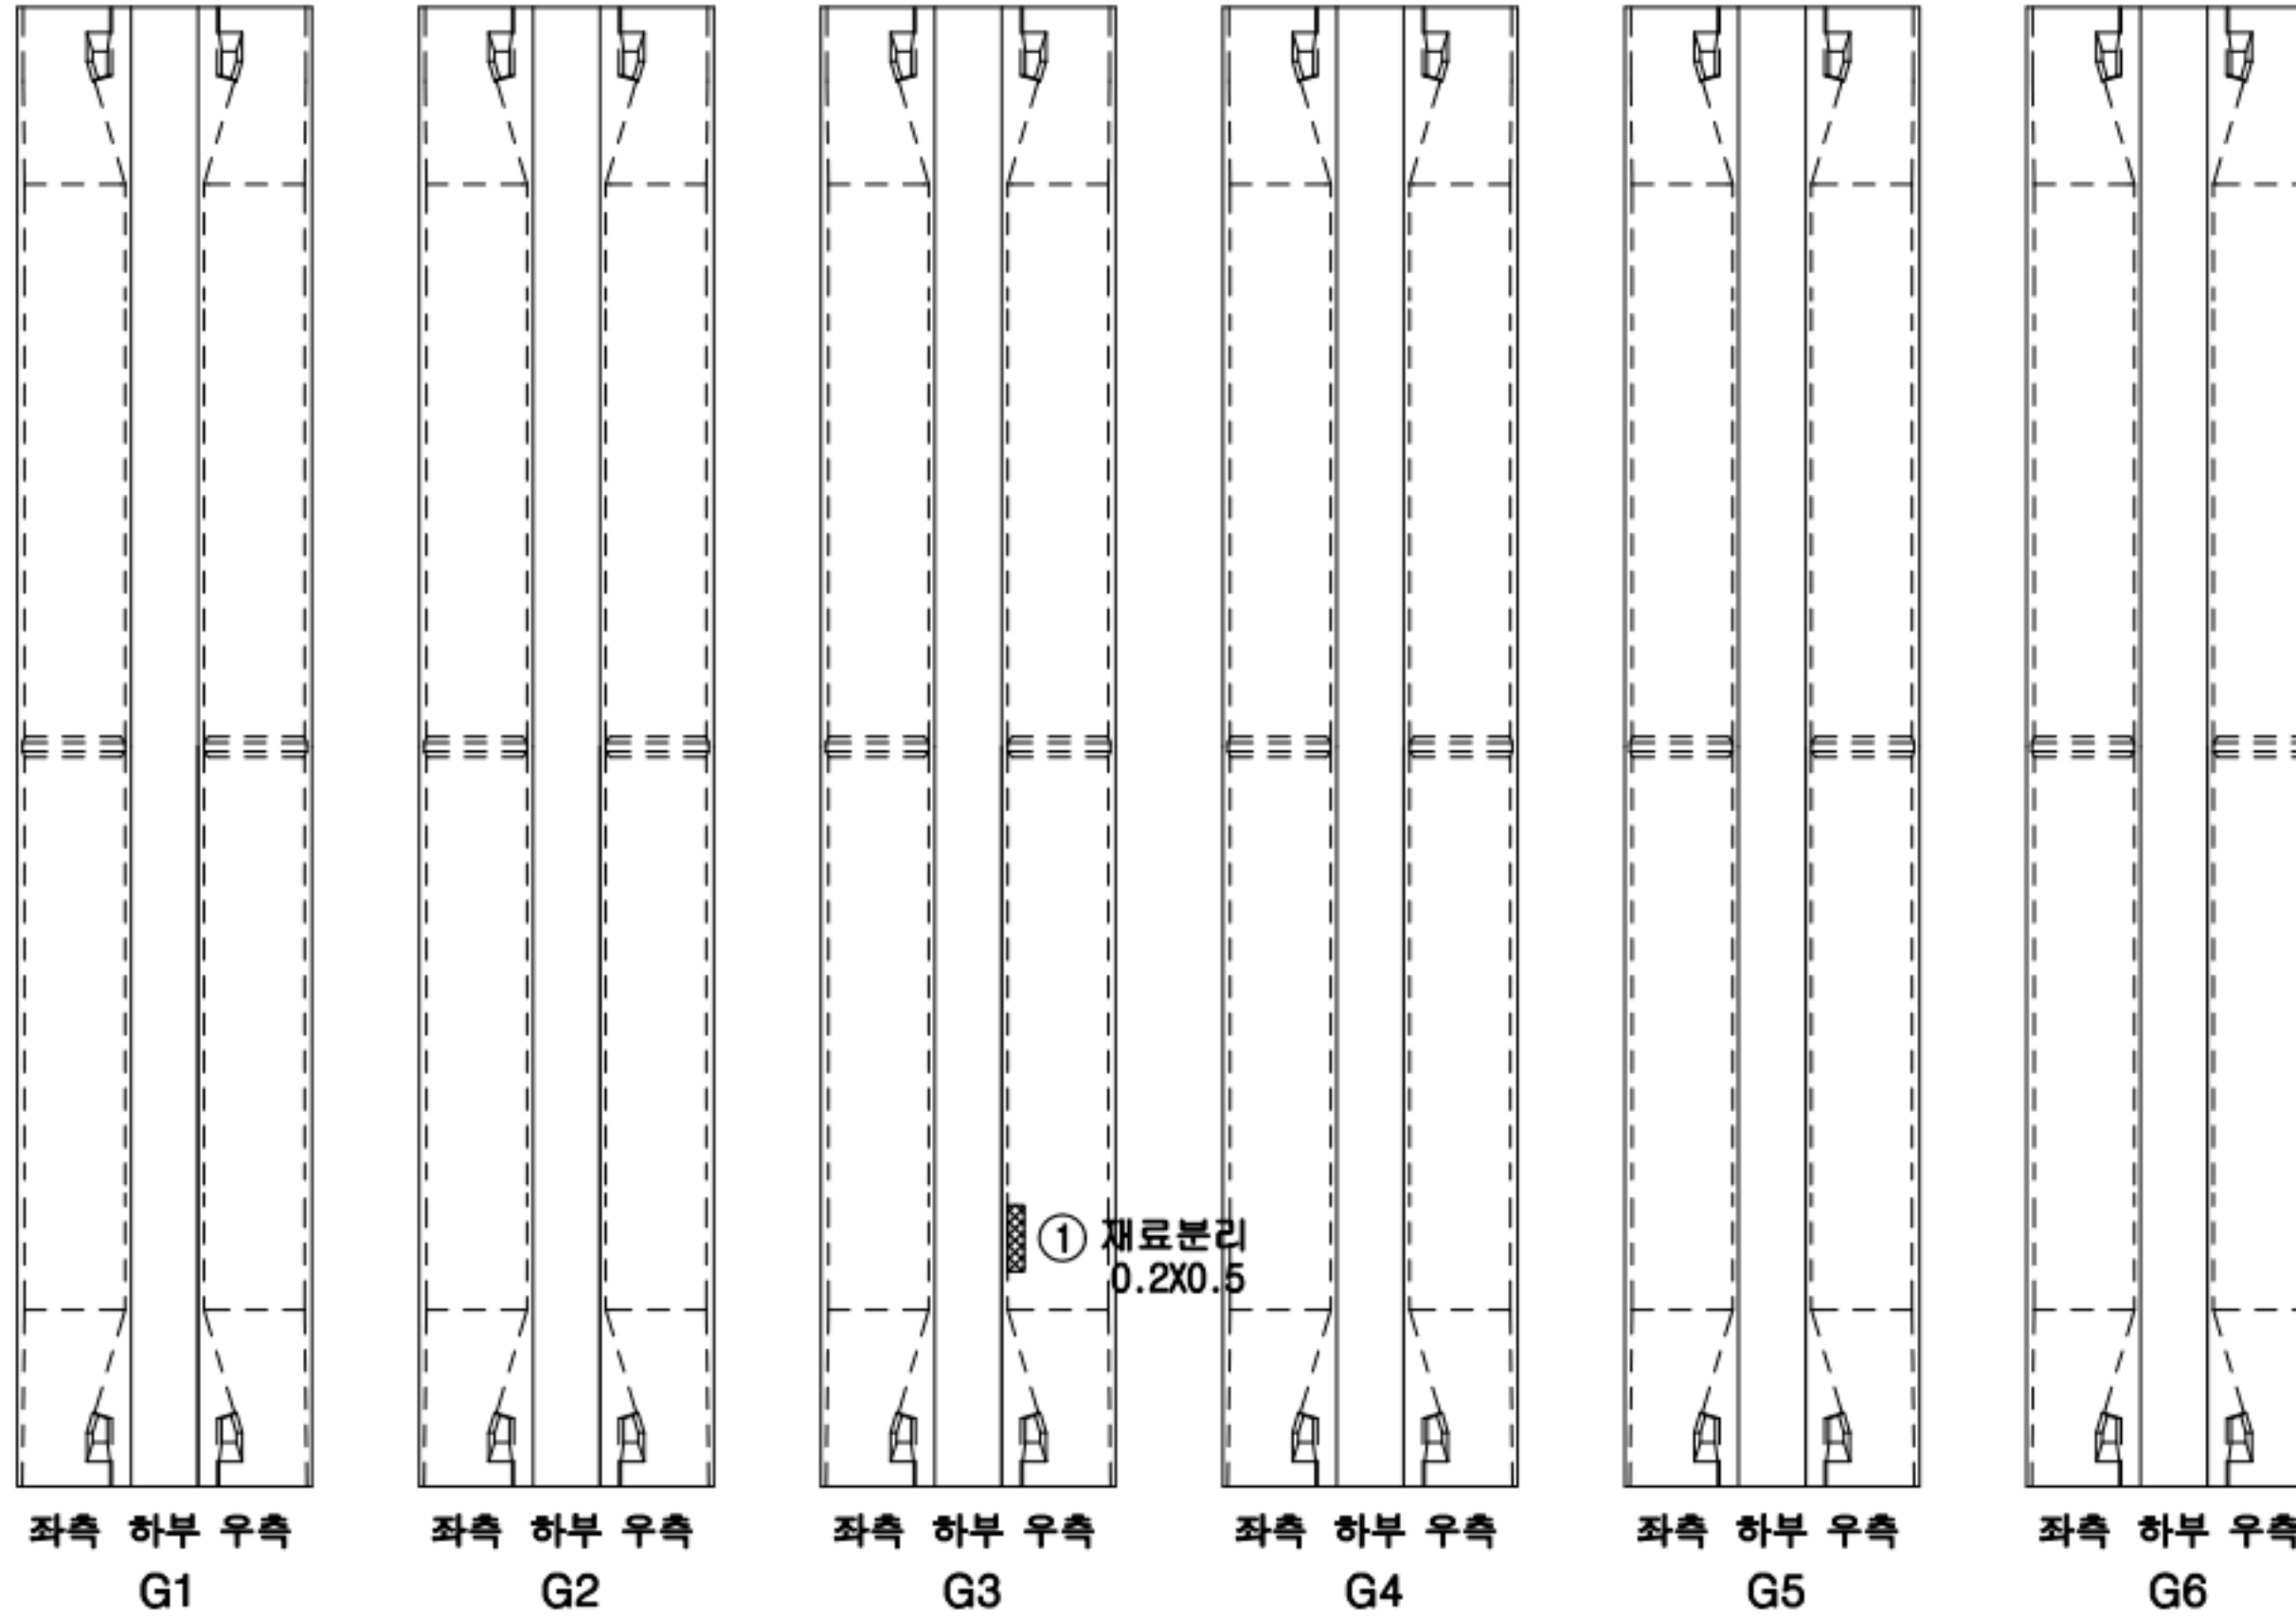
ID : 월선2교(익산) 거더(S1)

| 번호 | 구분 | 결함내용 | 손상규모 | | | | | | 비고 |
|---|---|---|---|---|---|---|---|---|---|
| 1 | 신규 | 재료분리 | - | 0.2 | 0.5 | 1 | 0.1 | m <sup>2</sup> | - |

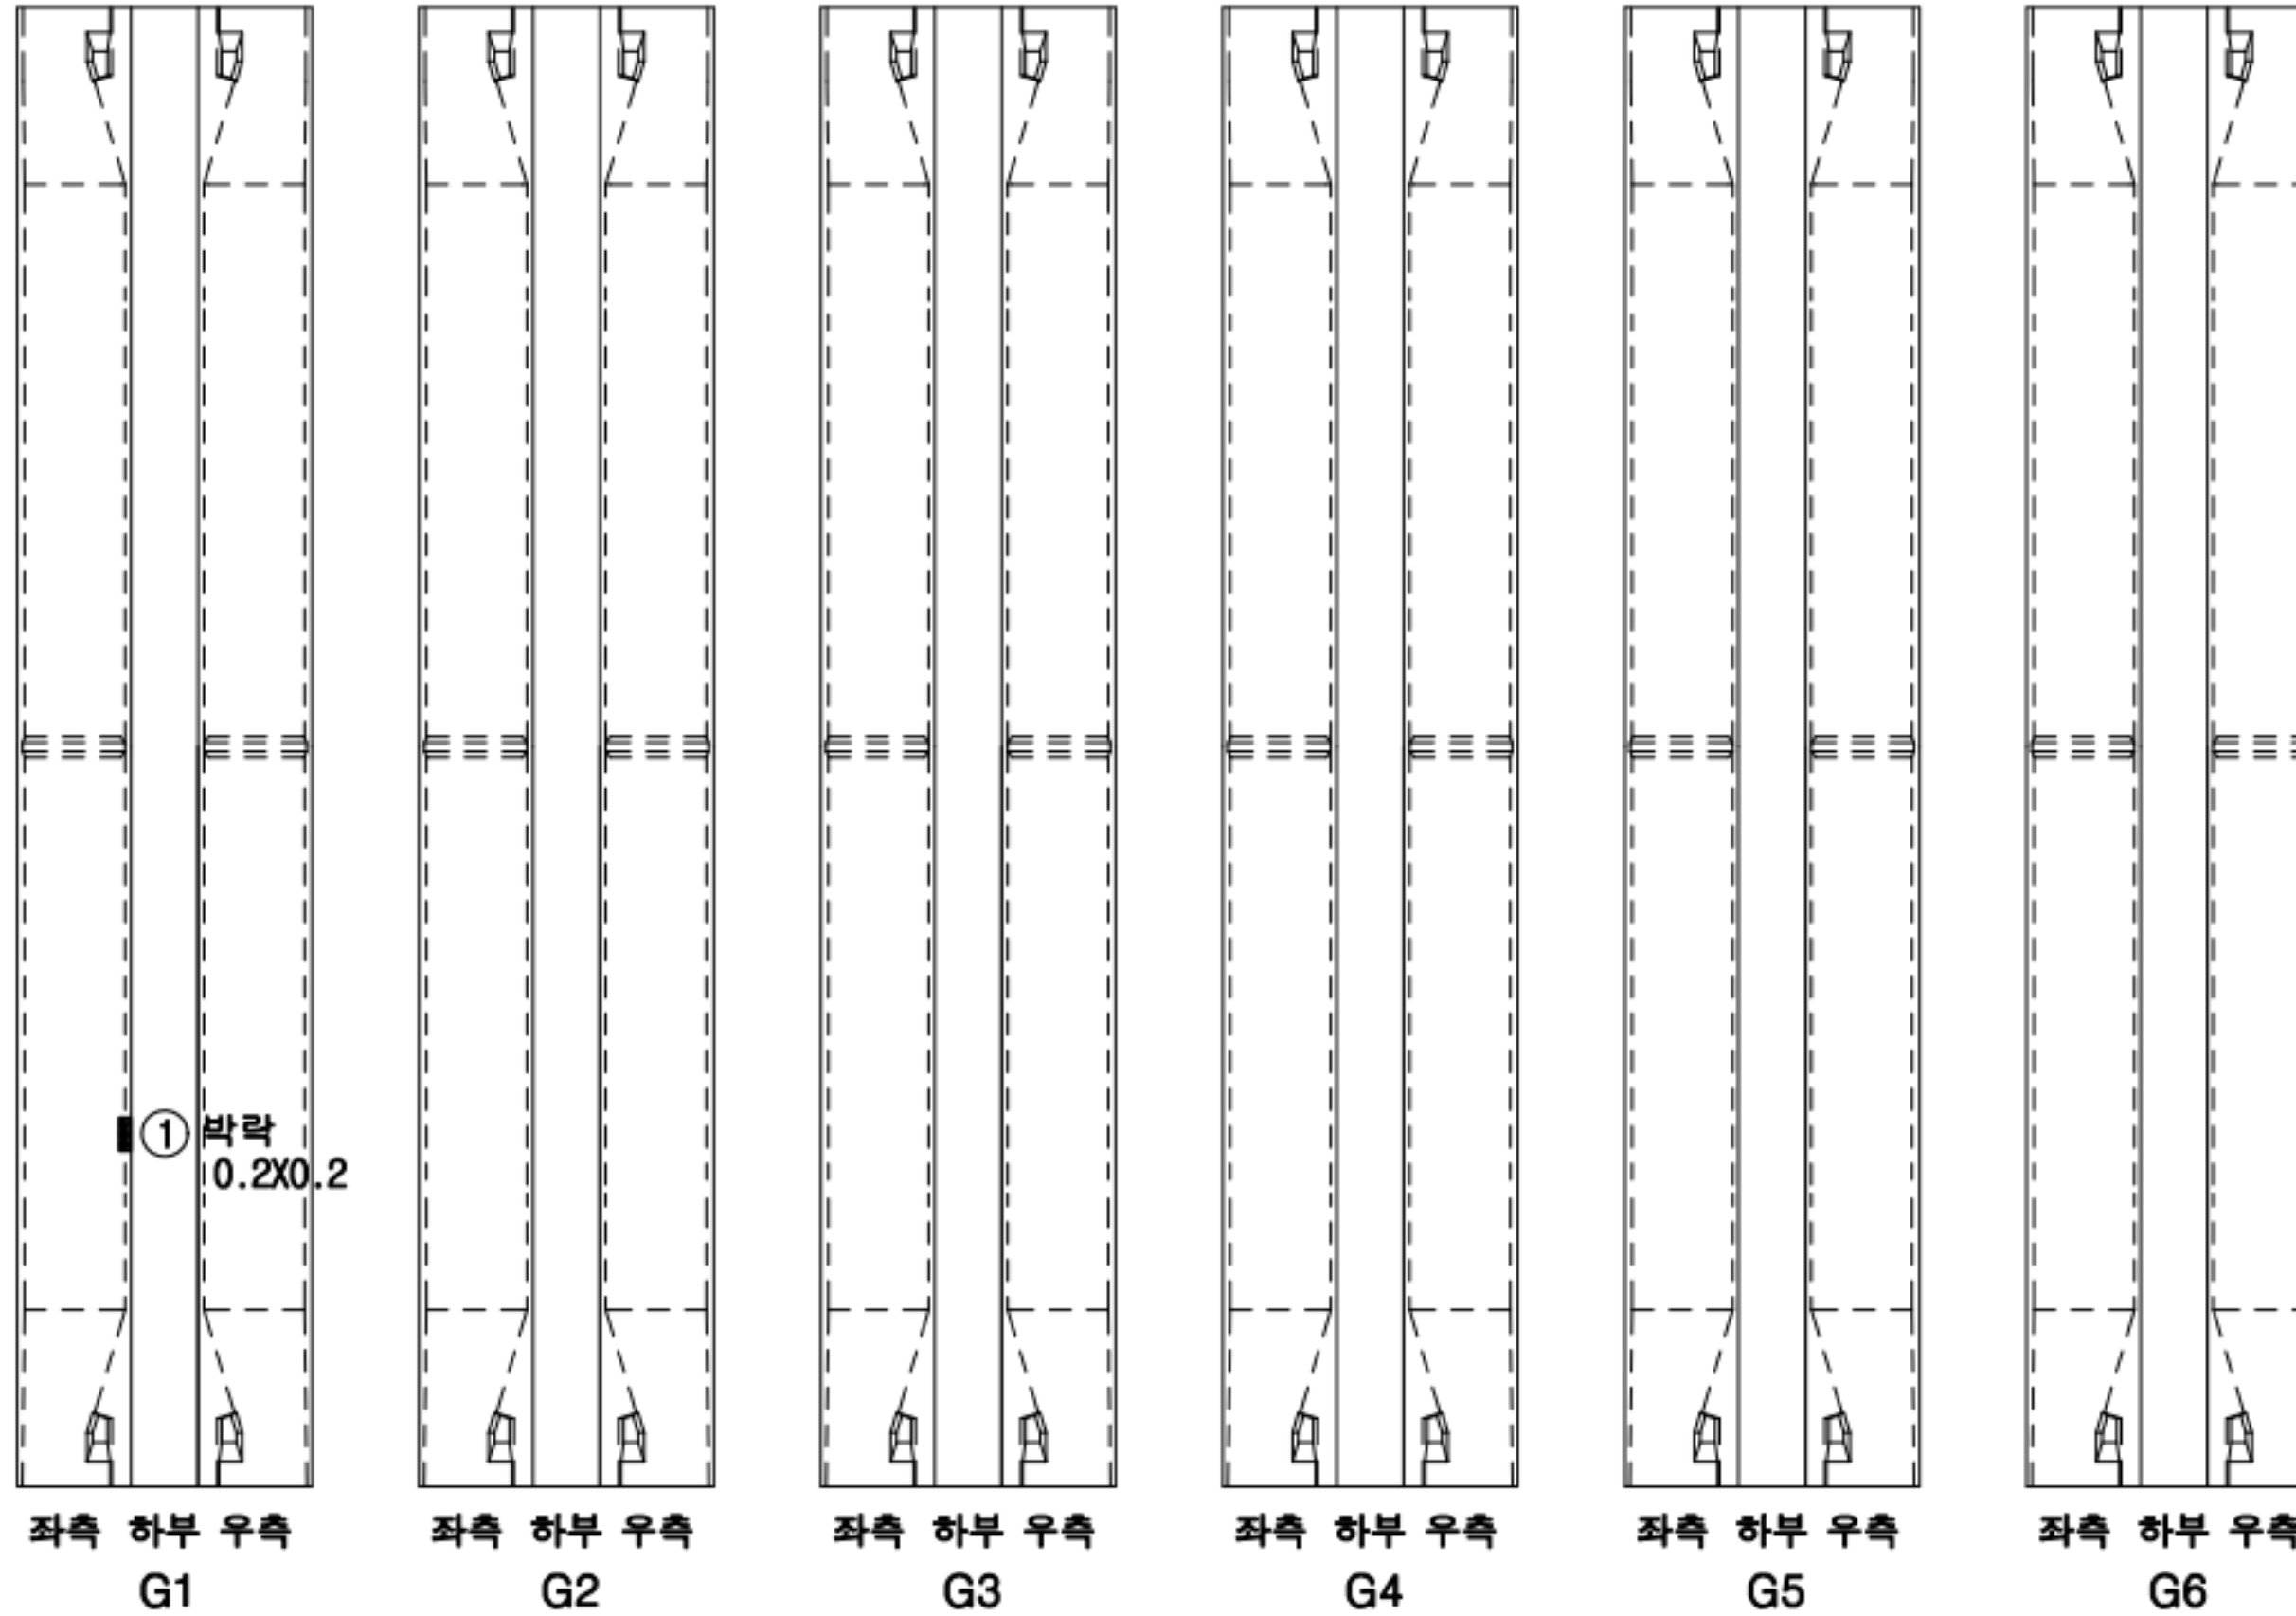
ID : 월선2교(익산) 거더(S4)

| 번호 | 구분 | 결함 내용 | 손상규모 | | | | | | 비고 |
|---|---|---|---|---|---|---|---|---|---|
| 1 | 신규 | 박락 | - | 0.2 | 0.2 | 1 | 0.04 | m <sup>2</sup> | - |
