## 43. 월선2교(익산)

| 용역명 | 서부내륙고속도로 2025년 시설물 정기안전점검 용역(하반기) |

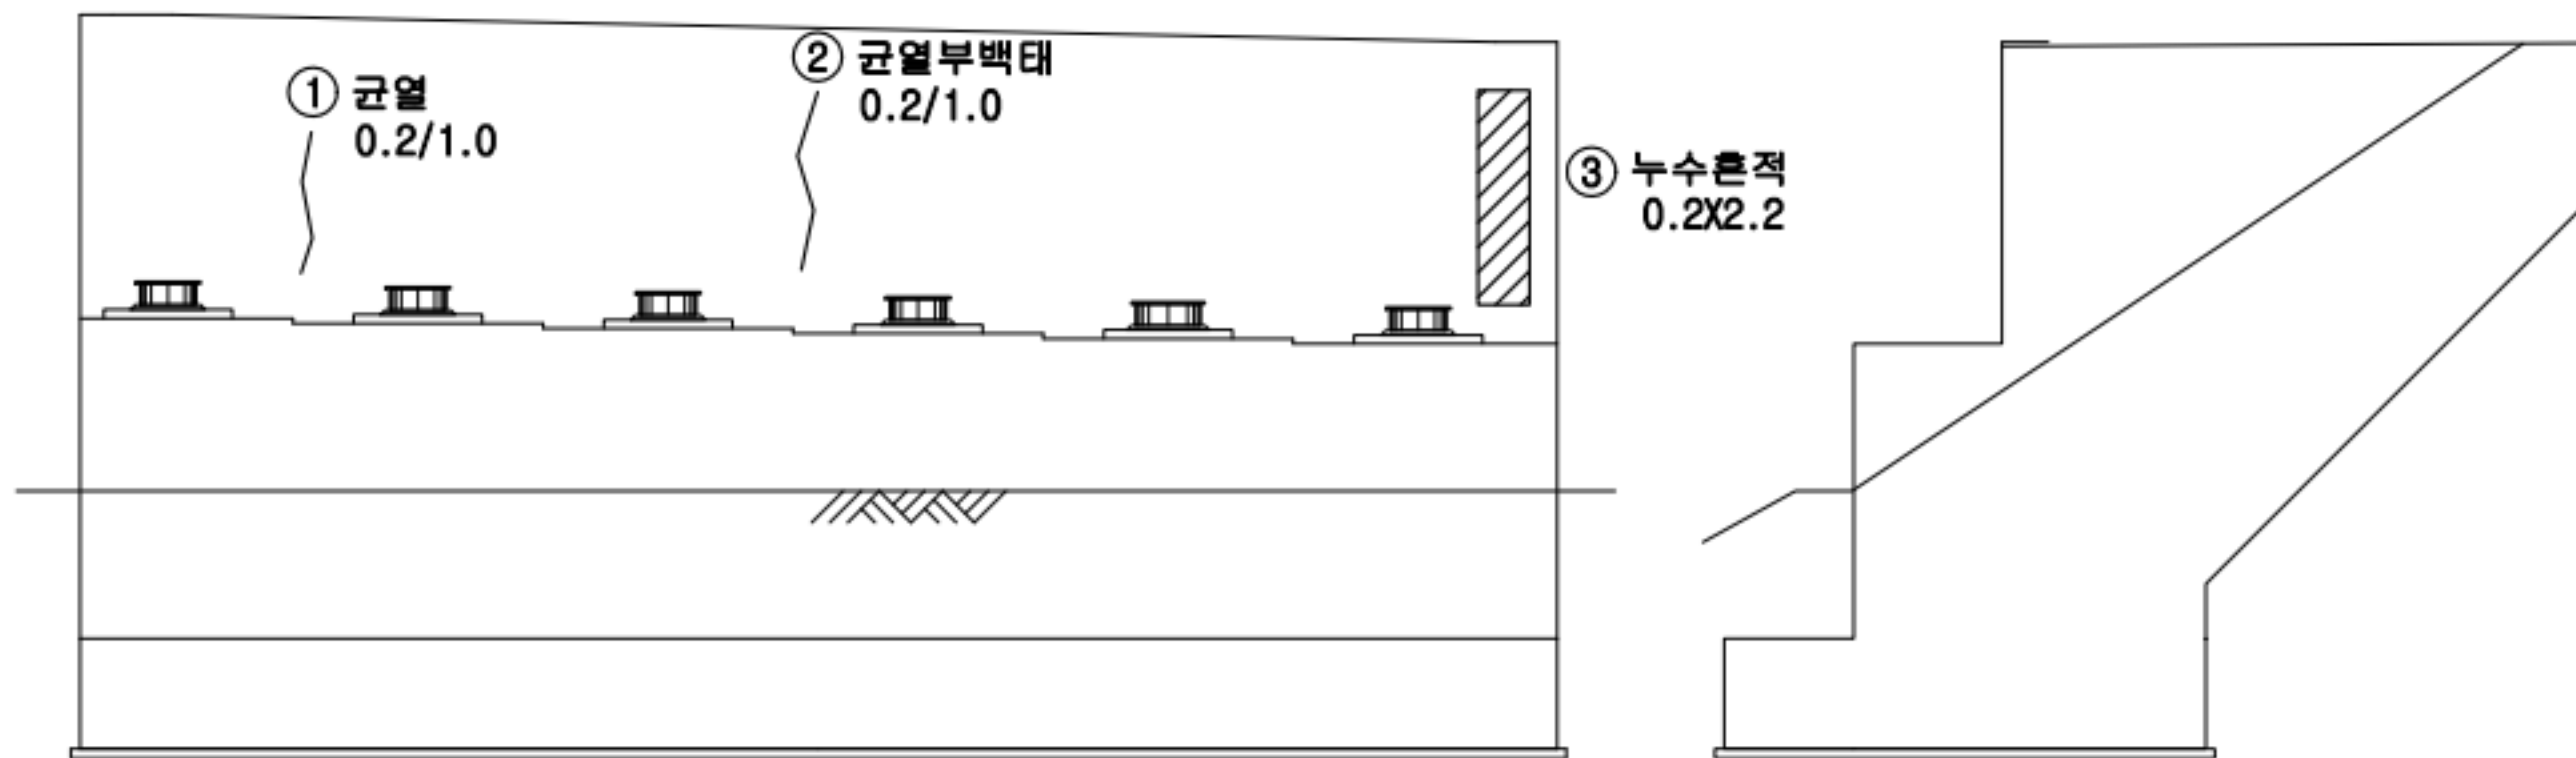
| 번호 | 구분 | 결함 내용 | 손상규모 | | | | | | 비고 |
|---|---|---|---|---|---|---|---|---|---|
| 1 | 신규 | 균열 | 0.2 | - | 1.0 | 1 | 1.0 | m | - |
| 2 | 신규 | 균열부백태 | 0.2 | - | 1.0 | 1 | 1.0 | m | - |
| 3 | 신규 | 누수흔적 | - | 0.2 | 2.2 | 1 | 0.44 | m² | - |

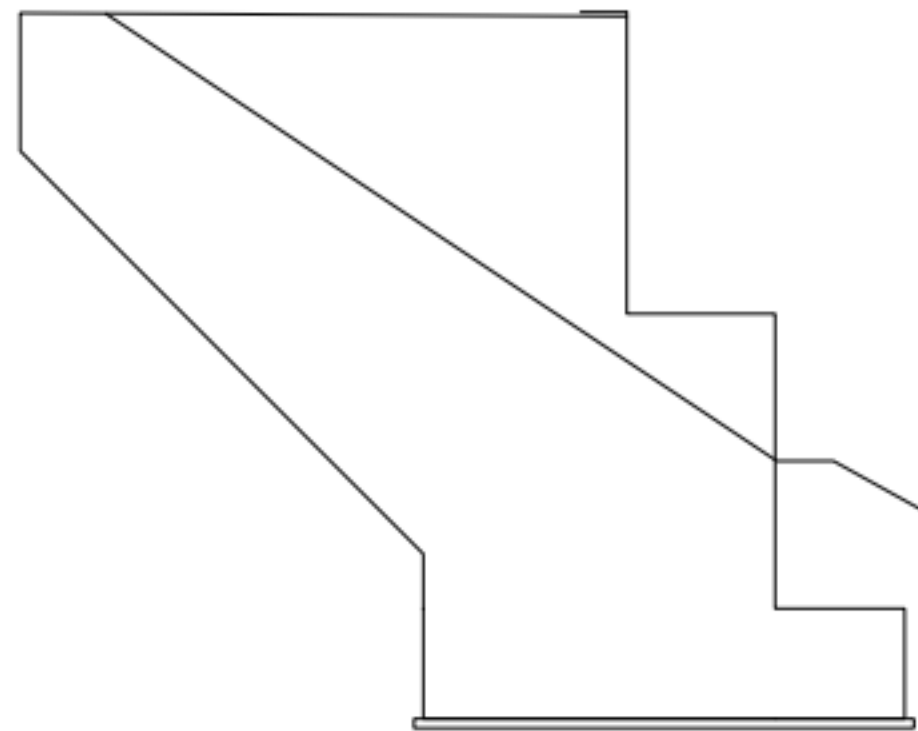
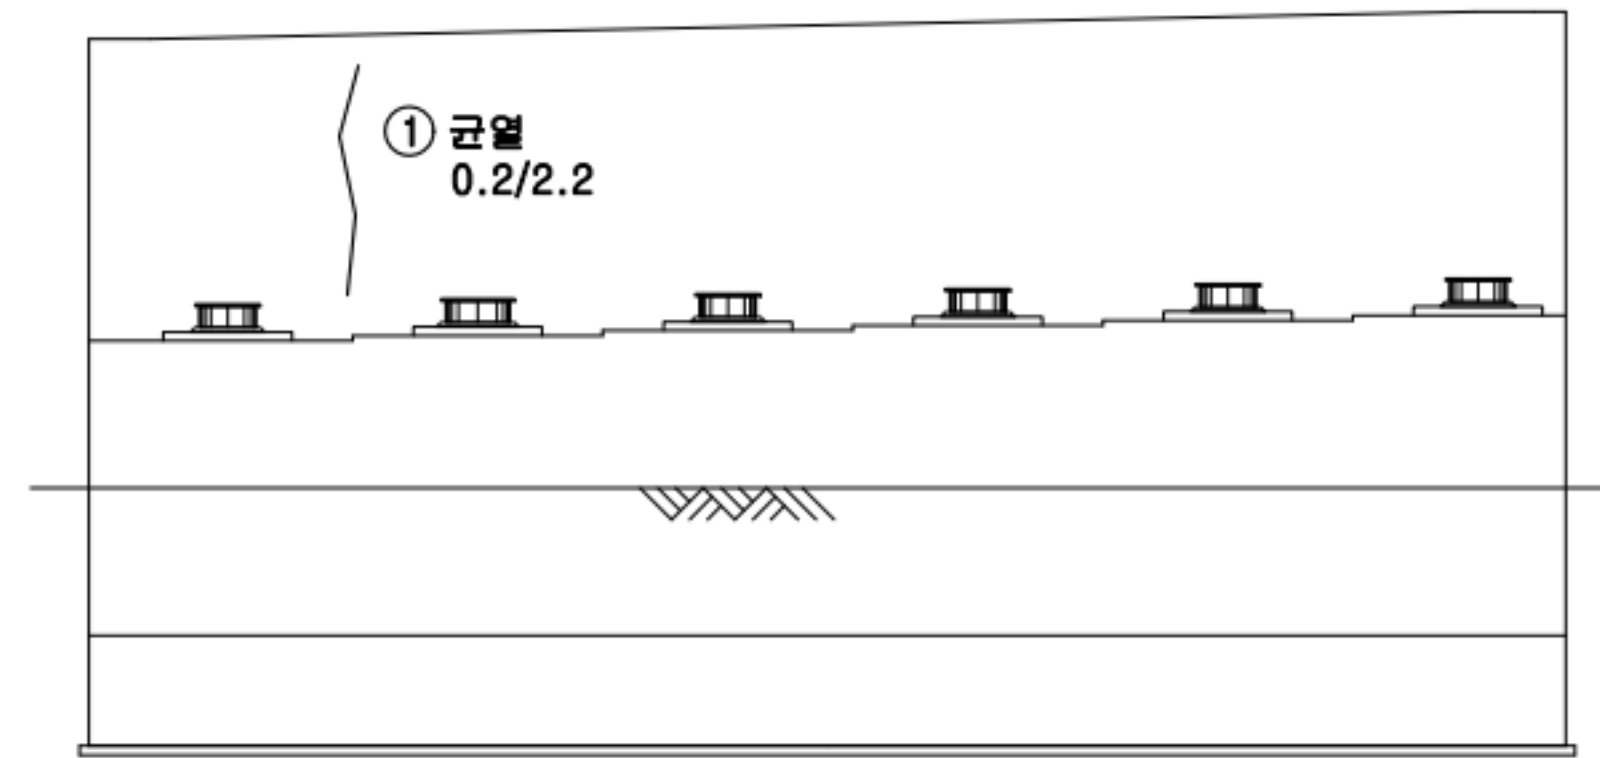
| 번호 | 구분 | 결함 내용 | 손상규모 | | | | | | 비고 |
|---|---|---|---|---|---|---|---|---|---|
| 1 | 신규 | 균열 | 0.2 | - | 2.2 | 1 | 2.2 | m | - |

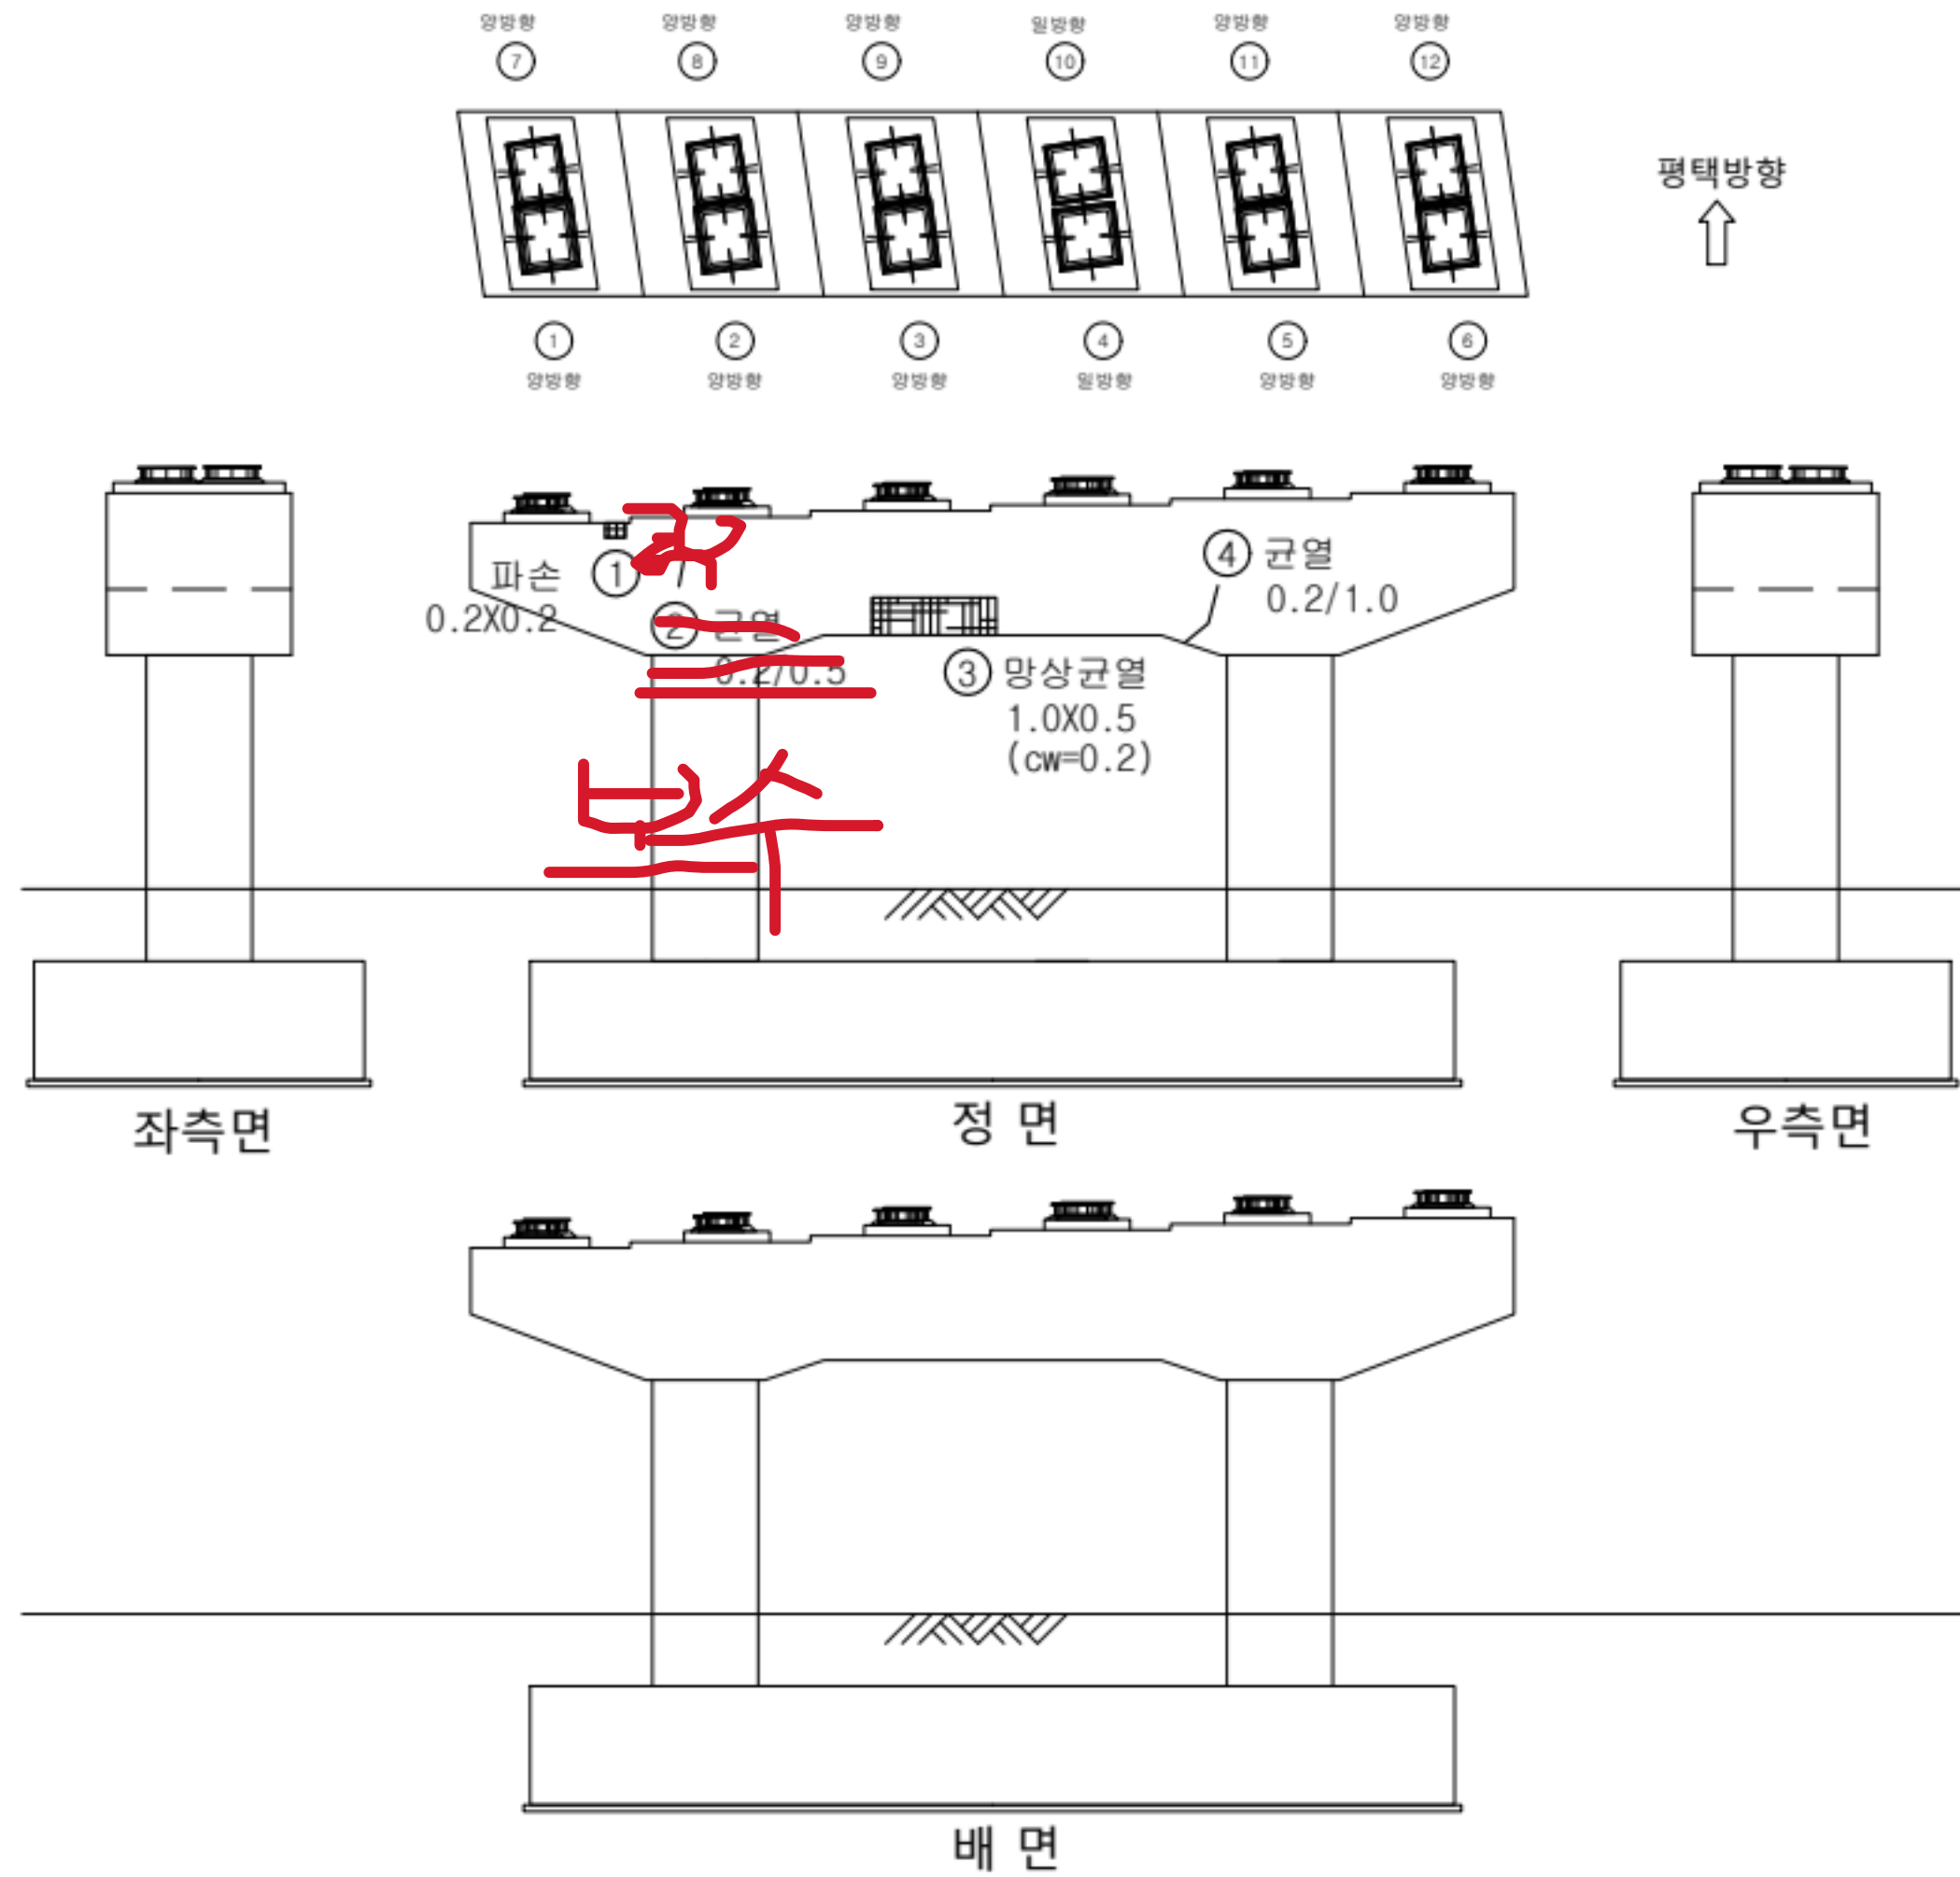
ID : 월선2교(익산) 교각(P1)

| 번호 | 구분 | 결함내용 | 손상규모 | | | | | | 비고 |
|---|---|---|---|---|---|---|---|---|---|
| 2 | 신규 | 균열 | 0.2 | - | 0.5 | 1 | 0.5 | m | - |
| 3 | 신규 | 망상균열 | 0.2 | 1.0 | 0.5 | 1 | 0.5 | m' | - |
| 4 | 신규 | 균열 | 0.2 | - | 1.0 | 1 | 1.0 | m | - |

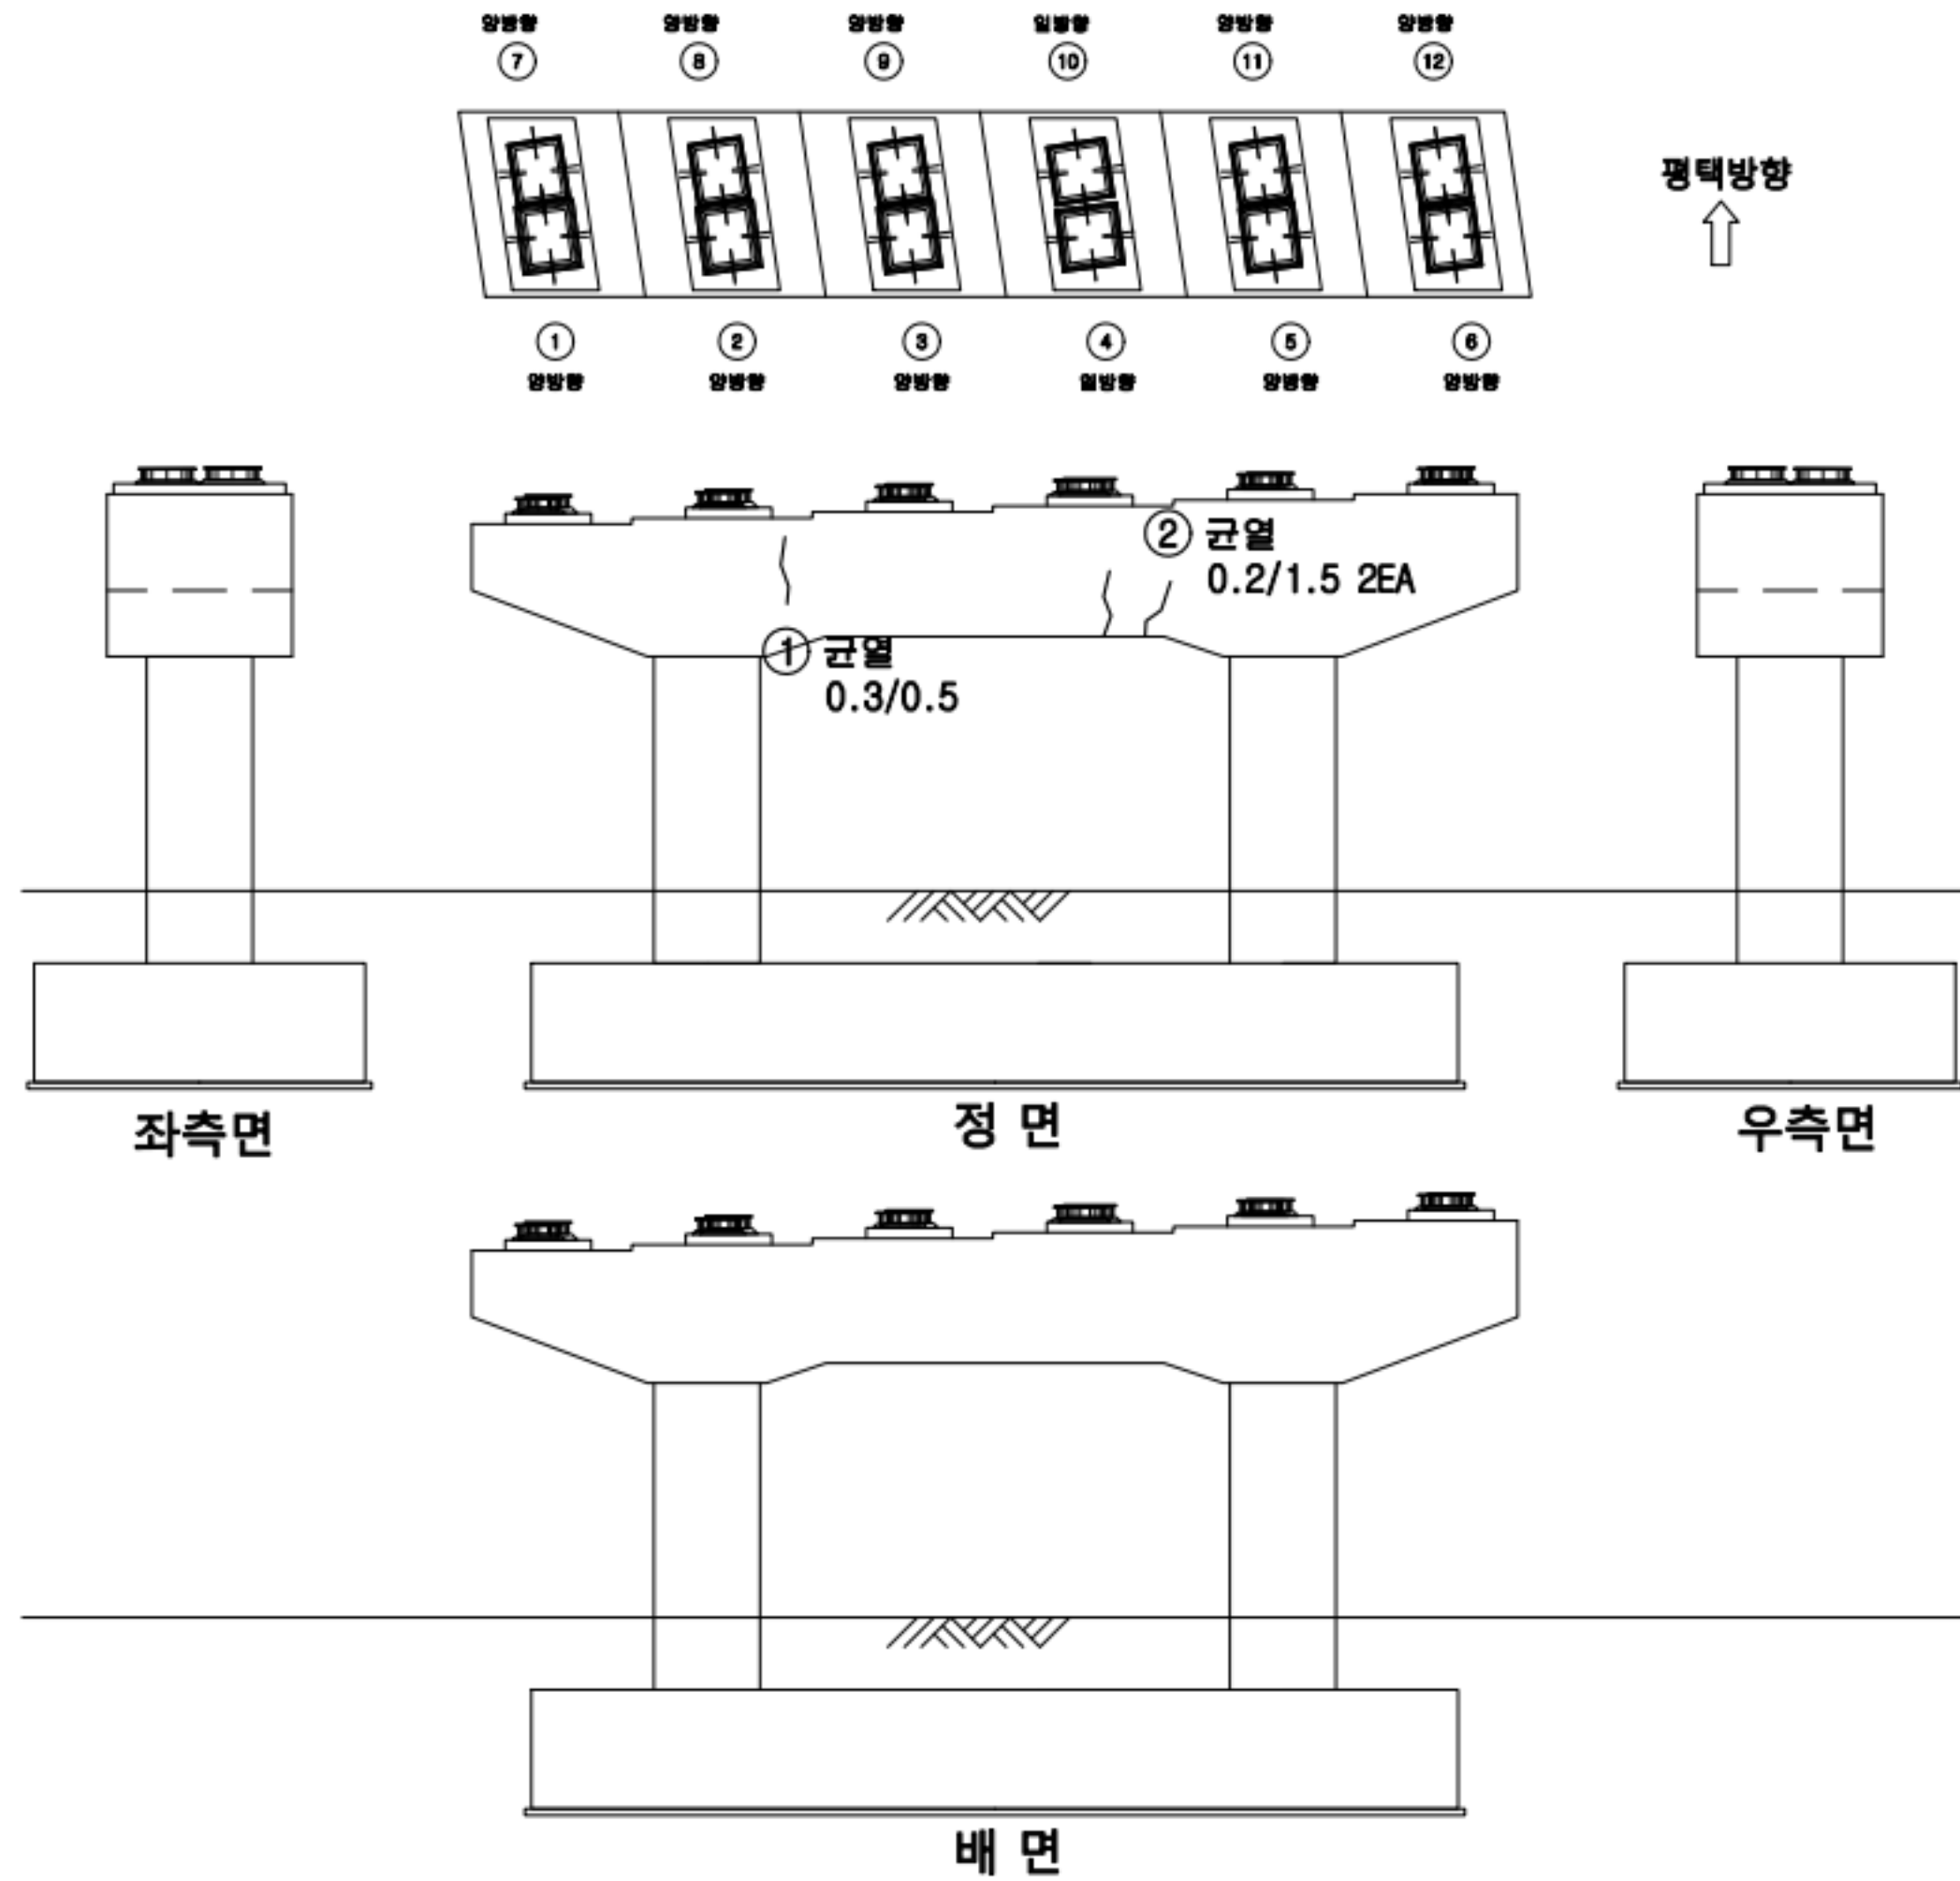
ID : 월선2교(익산) 교각(P2)

| 번호 | 구분 | 결함 내용 | 손상규모 | | | | | | 비고 |
|---|---|---|---|---|---|---|---|---|---|
| 1 | 신규 | 균열 | 0.3 | - | 0.5 | 1 | 0.5 | m | - |
| 2 | 신규 | 균열 | 0.2 | - | 1.5 | 2 | 3.0 | m | - |
