## 43. 월선2교(익산)

| 용역명 | 서부내륙고속도로 2025년 시설물 정기안전점검 용역(하반기) |

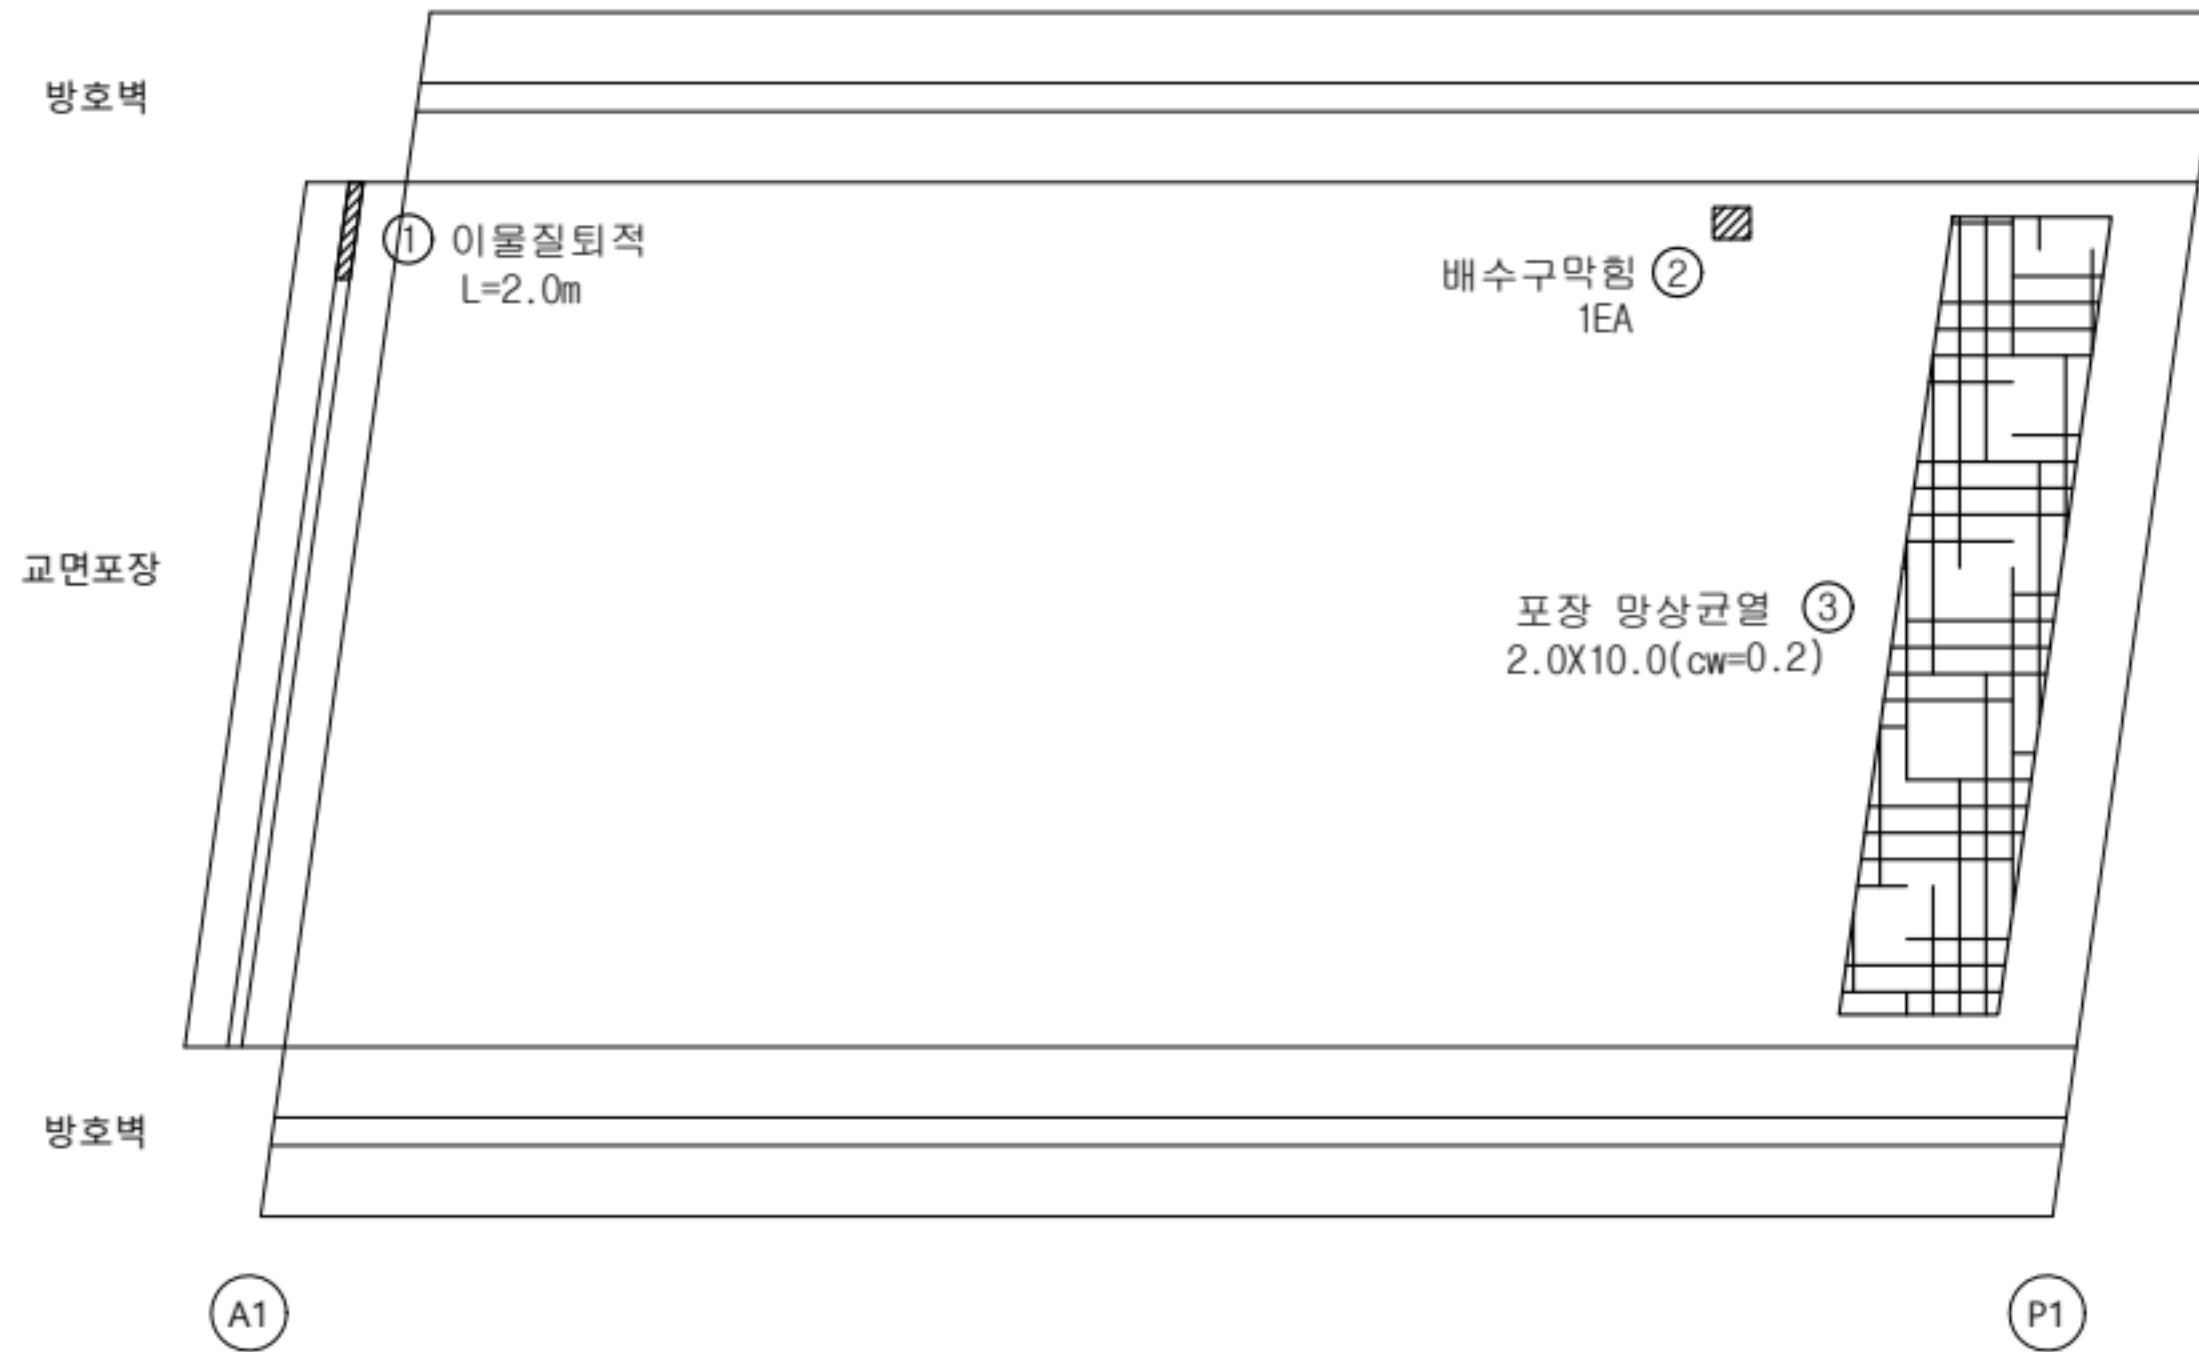
ID : 월선2교(익산) 바닥판 상면(S1)

| 번호 | 구분 | 결함내용 | 손상규모 | | | | | | 비고 |
|---|---|---|---|---|---|---|---|---|---|
| 1 | 신규 | 이물질 퇴적 | - | - | 2.0 | 1 | 2.0 | m | - |
| 2 | 신규 | 배수구막힘 | - | - | - | 1 | 1.0 | EA | - |
| 3 | 신규 | 포장 망상균열 | 0.2 | 2.0 | 10.0 | 1 | 20.0 | m² | - |

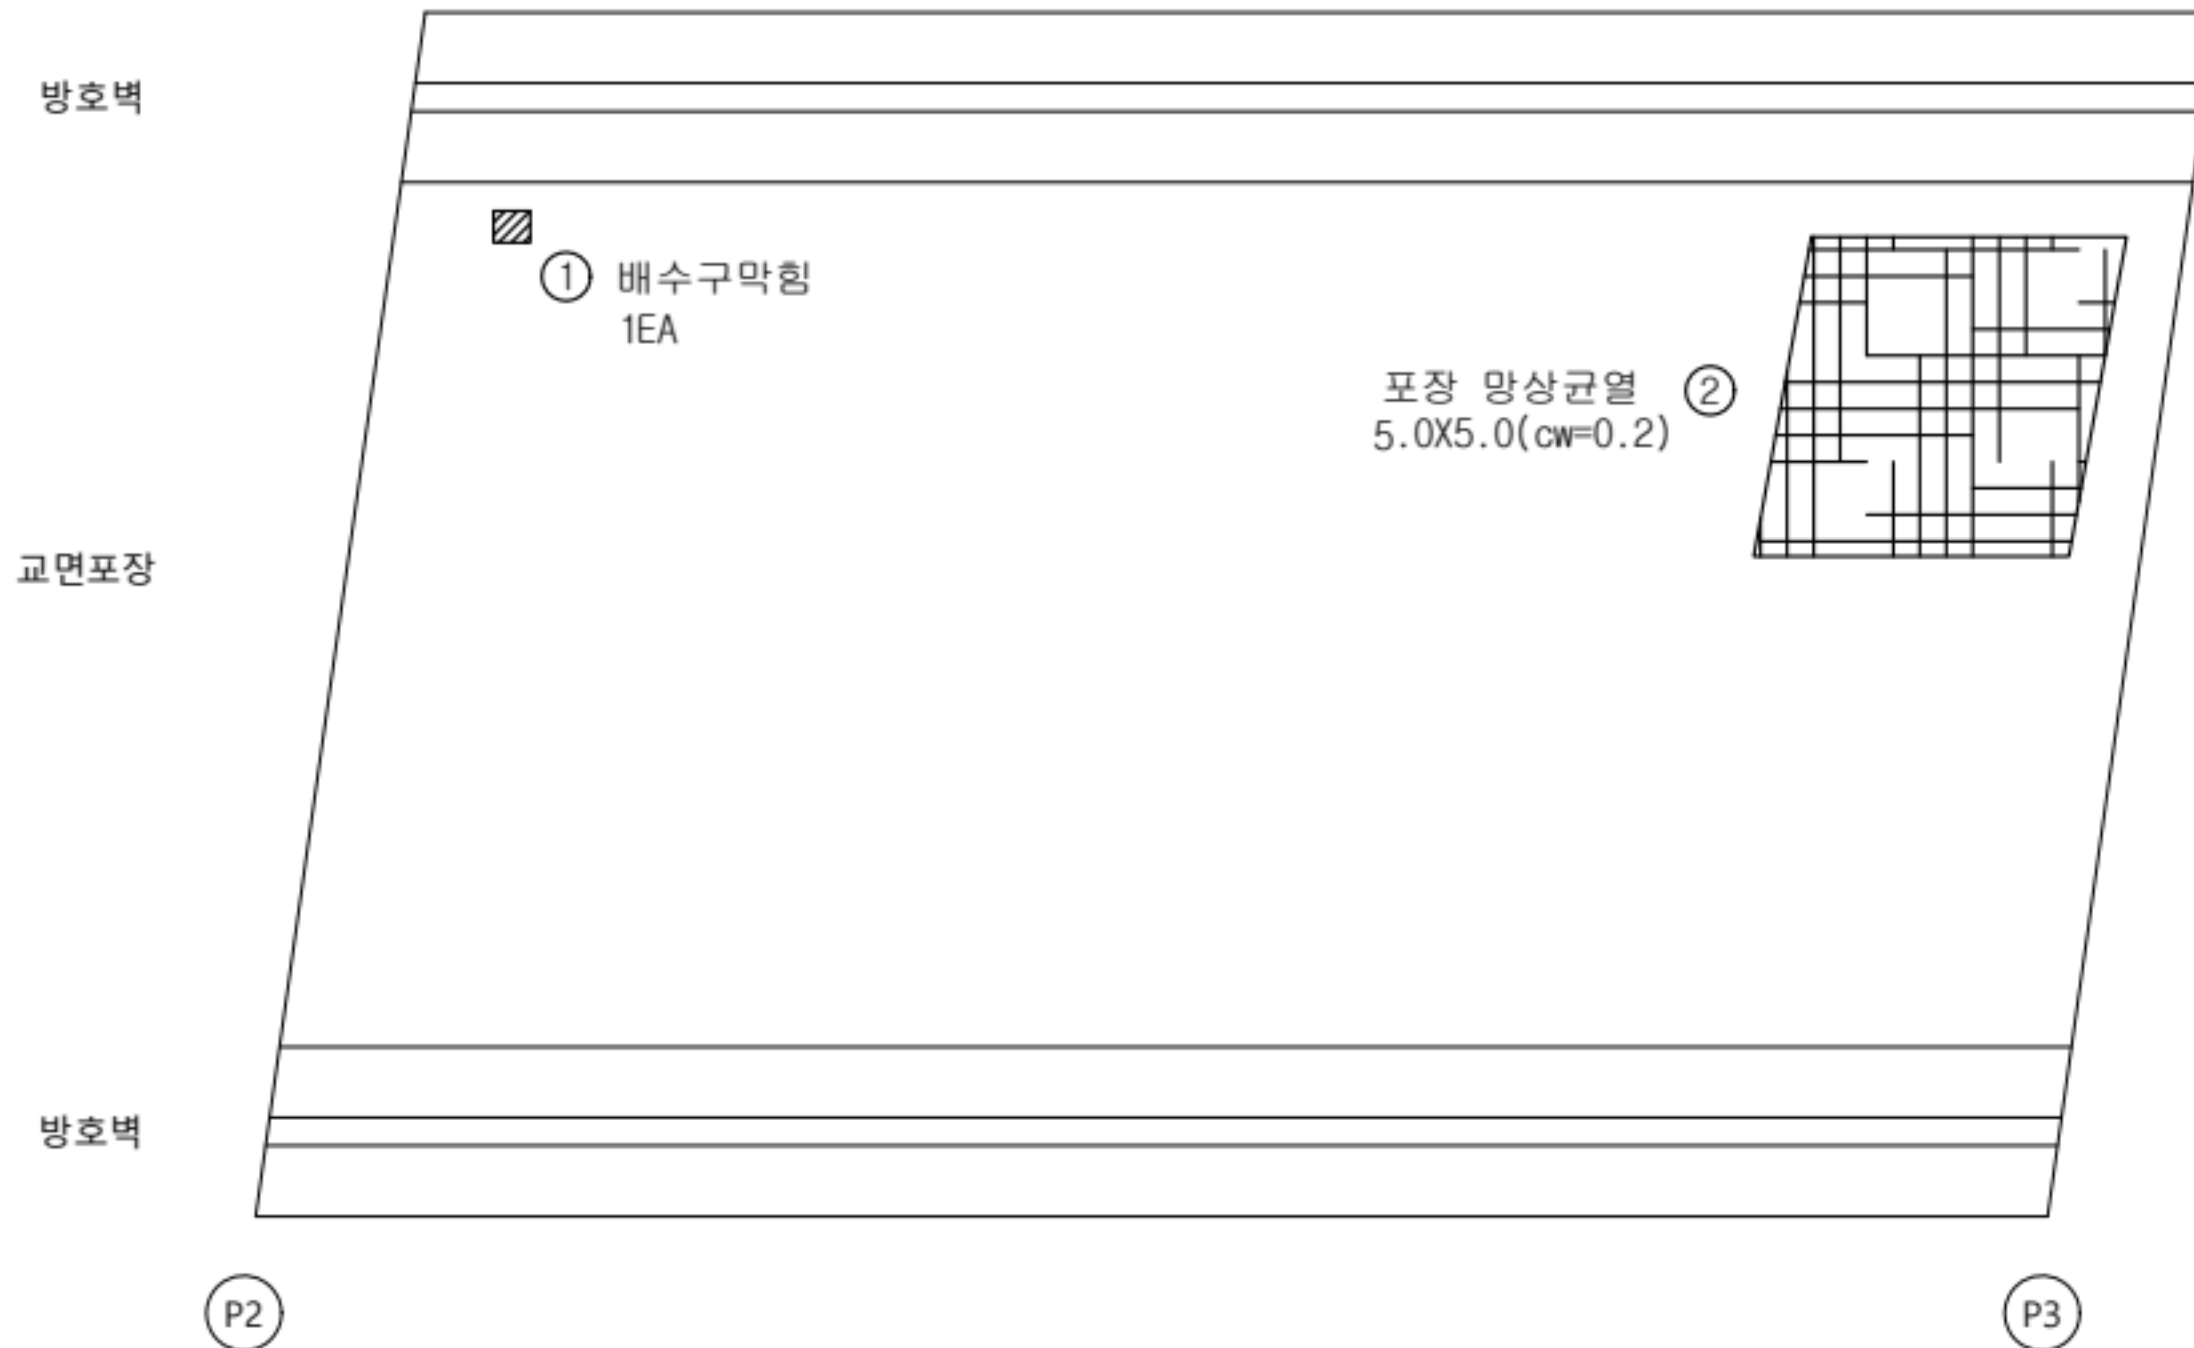
ID : 월선2교(익산) 바닥판 상면(S3)

| 번호 | 구분 | 결함내용 | 손상규모 | | | | | | 비고 |
|---|---|---|---|---|---|---|---|---|---|
| 1 | 신규 | 배수구막힘 | - | - | - | 1 | 1.0 | EA | - |
| 2 | 신규 | 포장 망상균열 | 0.2 | 5.0 | 5.0 | 1 | 25.0 | m² | - |

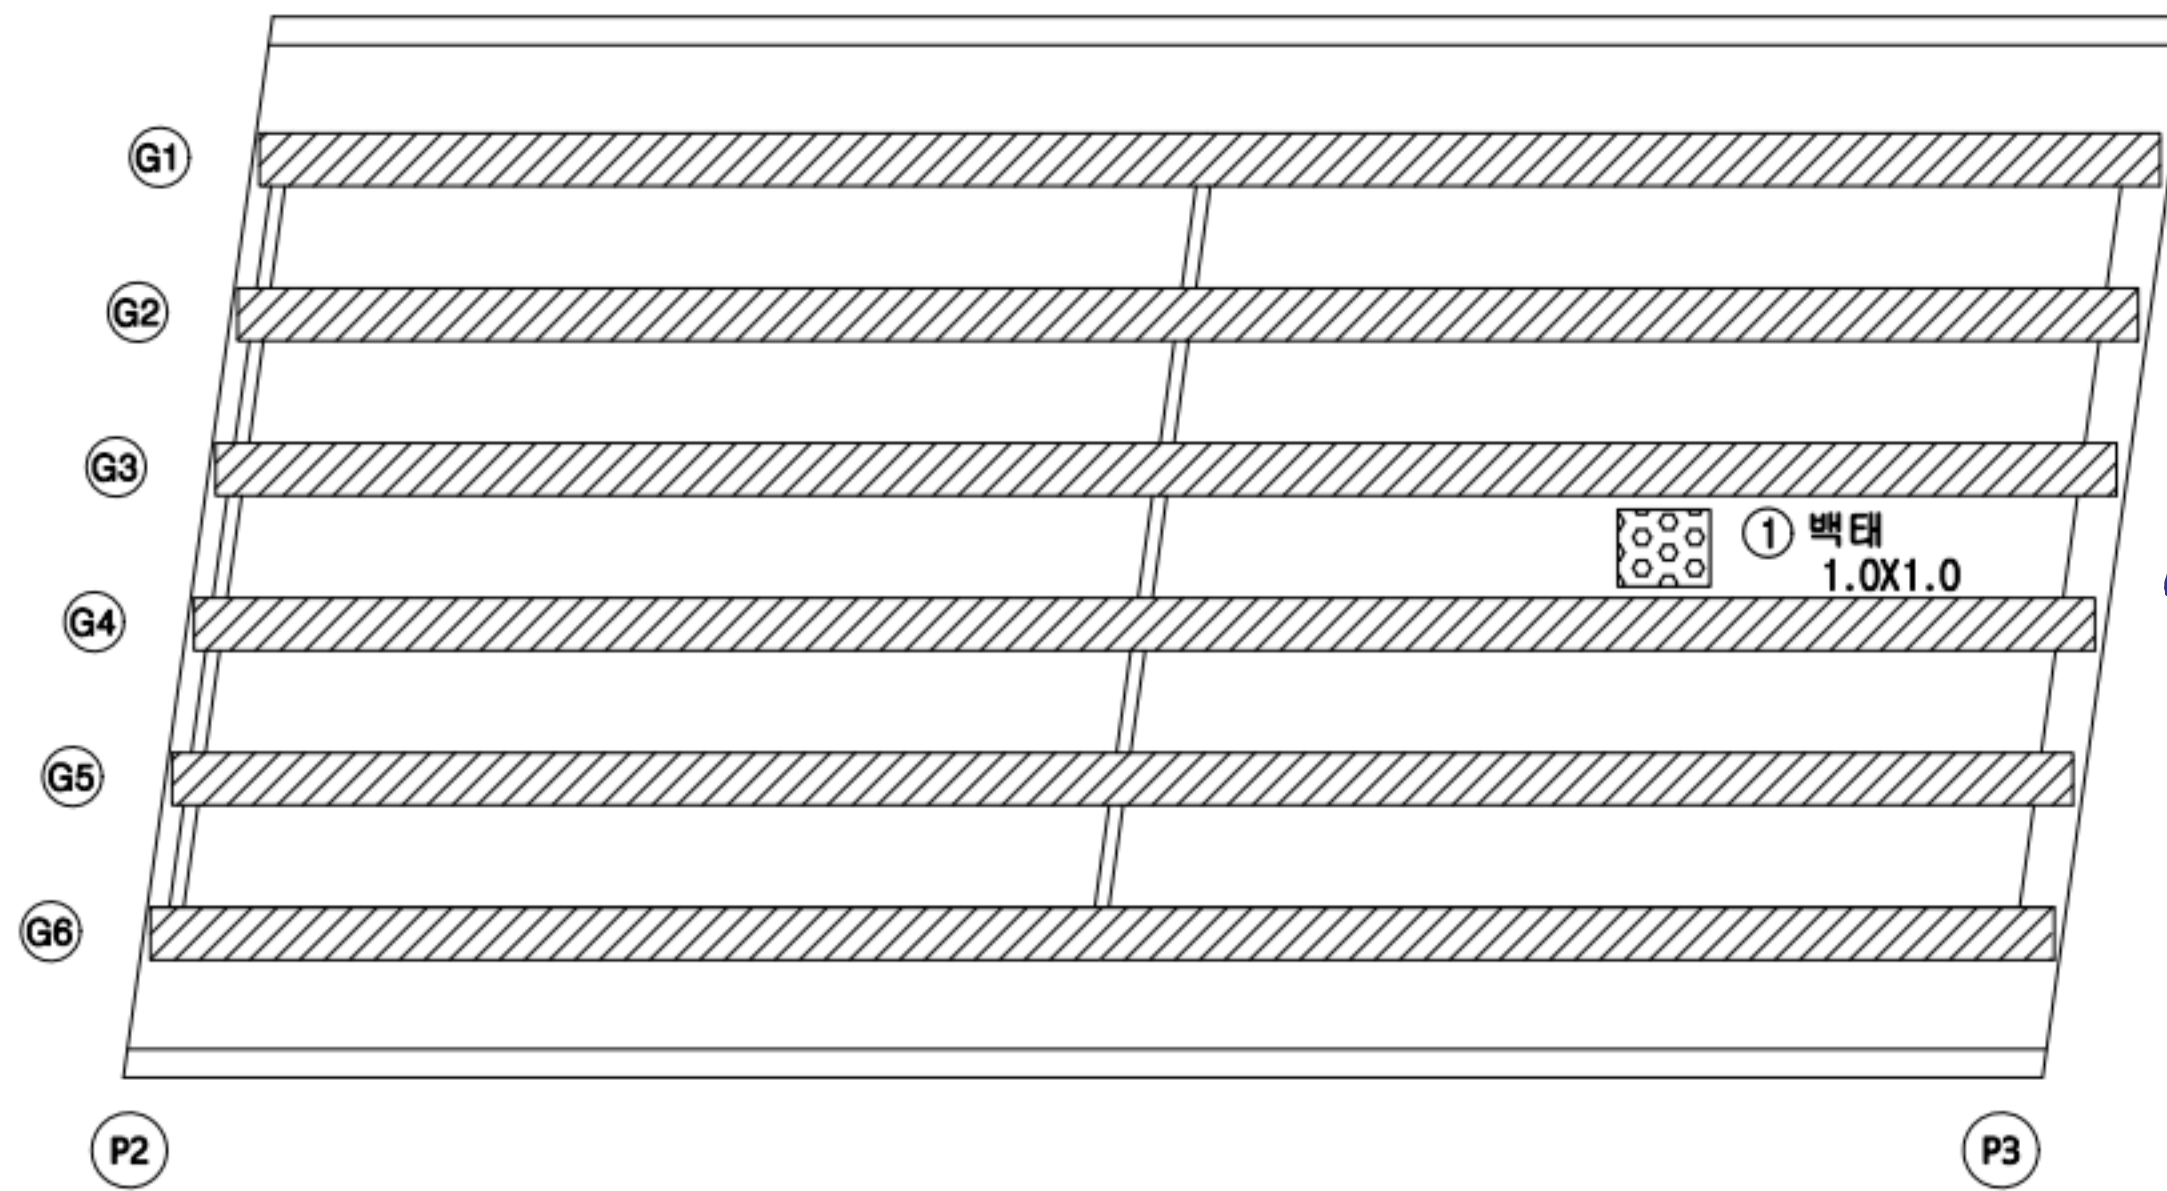
ID : 월선2교(익산) 바닥판 하면(S3)

| 번호 | 구분 | 결함 내용 | 손상규모 | | | | | | 비고 |
|---|---|---|---|---|---|---|---|---|---|
| 1 | 신규 | 백태 | - | 1.0 | 1.0 | 1 | 1.0 | m <sup>2</sup> | - |

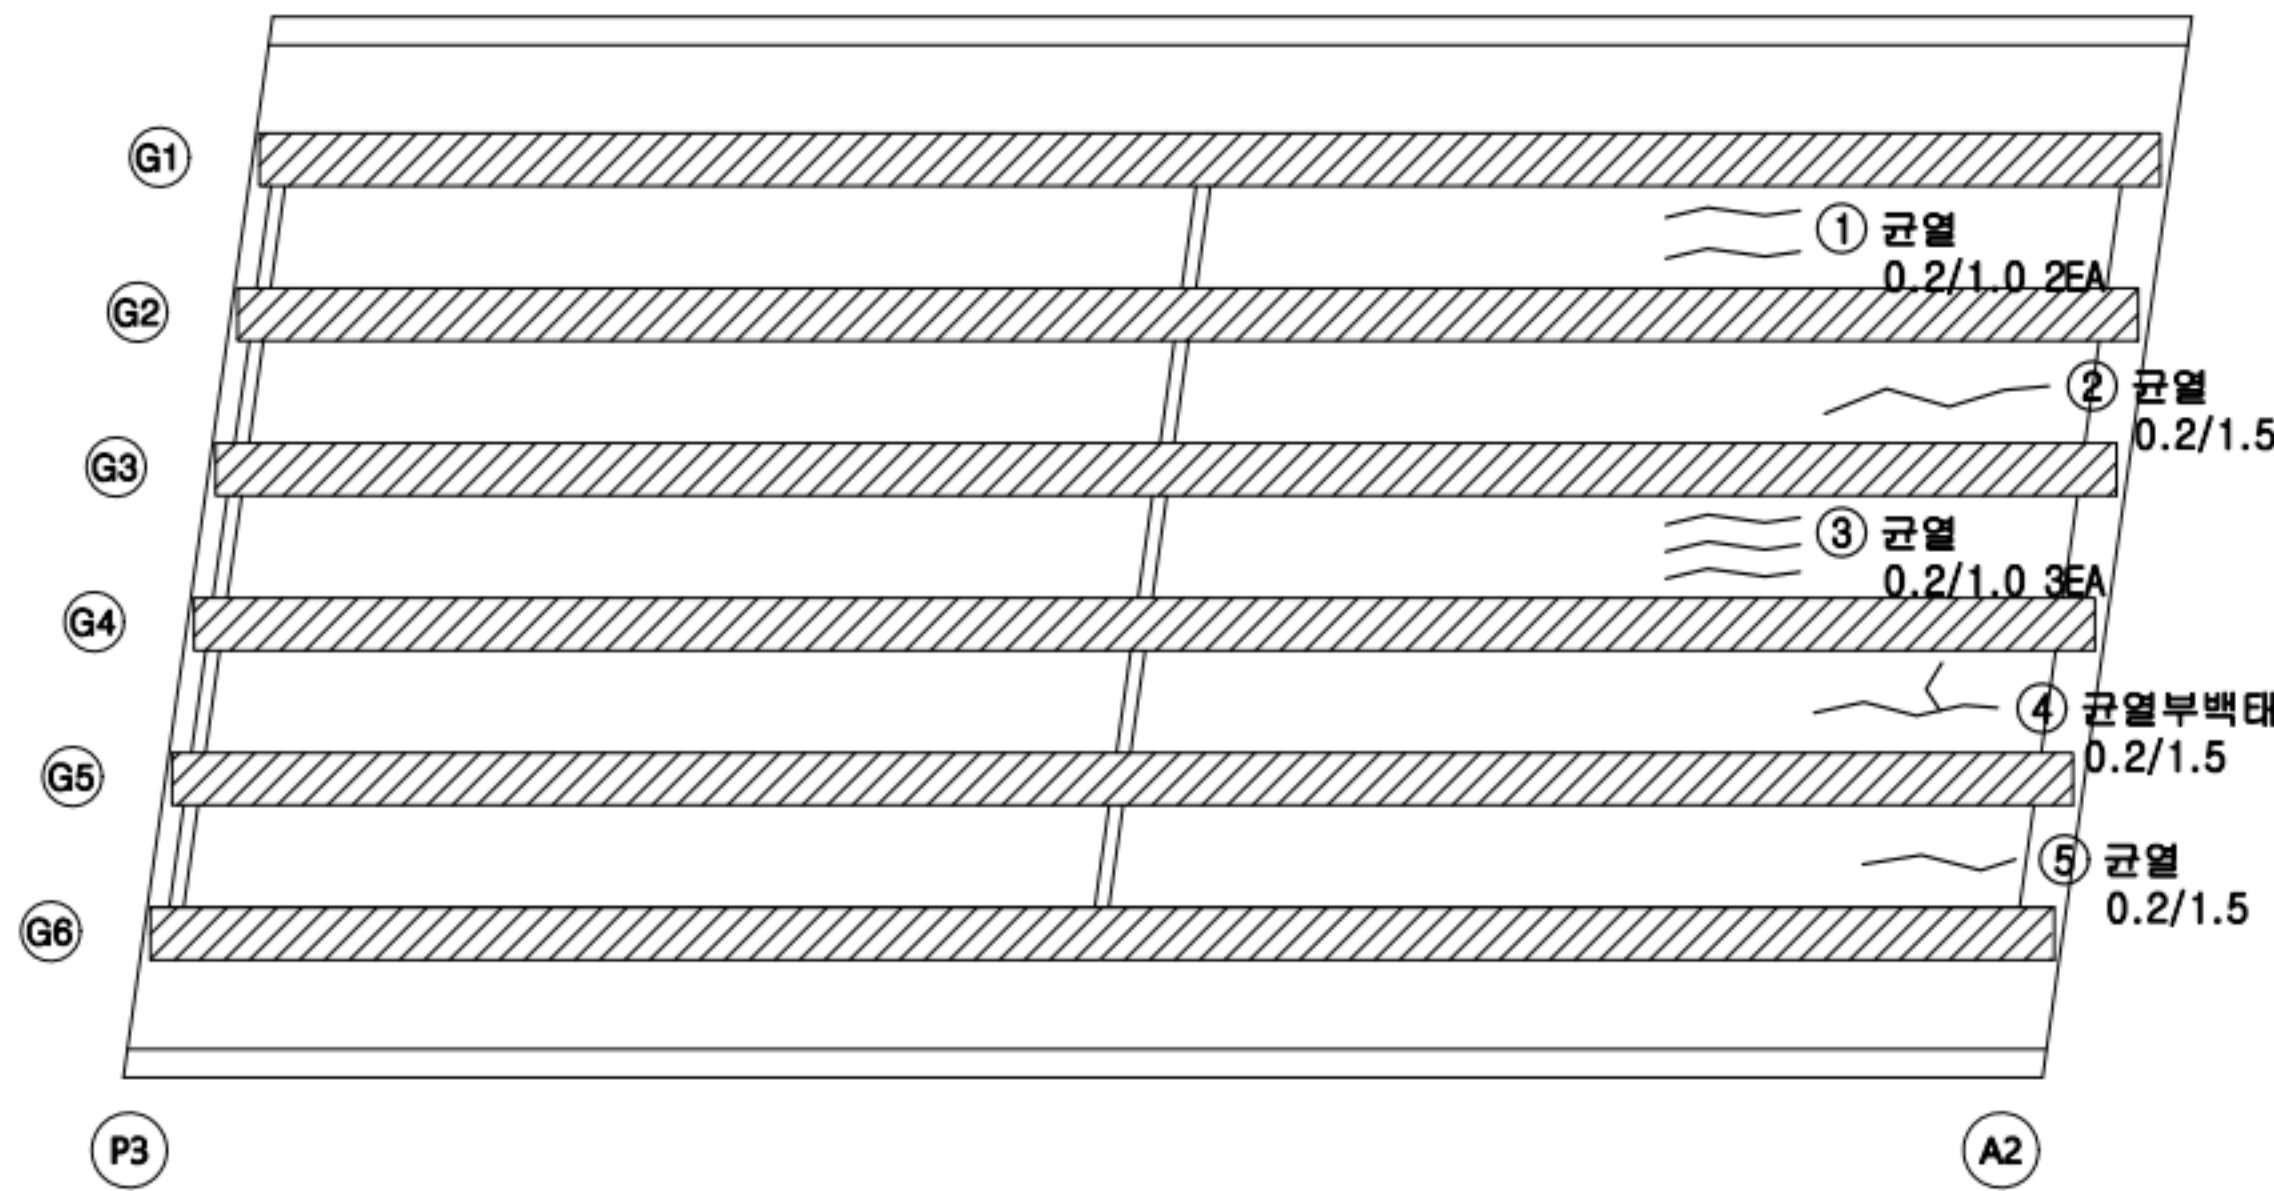
ID : 월선2교(익산) 바닥판 하면(S4)

| 번호 | 구분 | 결함내용 | 손상규모 | | | | | | 비고 |
|---|---|---|---|---|---|---|---|---|---|
| 1 | 신규 | 균열 | 0.2 | - | 1.0 | 2 | 2.0 | m | - |
| 2 | 신규 | 균열 | 0.2 | - | 1.5 | 1 | 1.5 | m | - |
| 3 | 신규 | 균열 | 0.2 | - | 1.0 | 3 | 3.0 | m | - |
| 4 | 신규 | 균열부백태 | 0.2 | - | 1.5 | 1 | 1.5 | m | - |
| 5 | 신규 | 균열 | 0.2 | - | 1.5 | 1 | 1.5 | m | - |

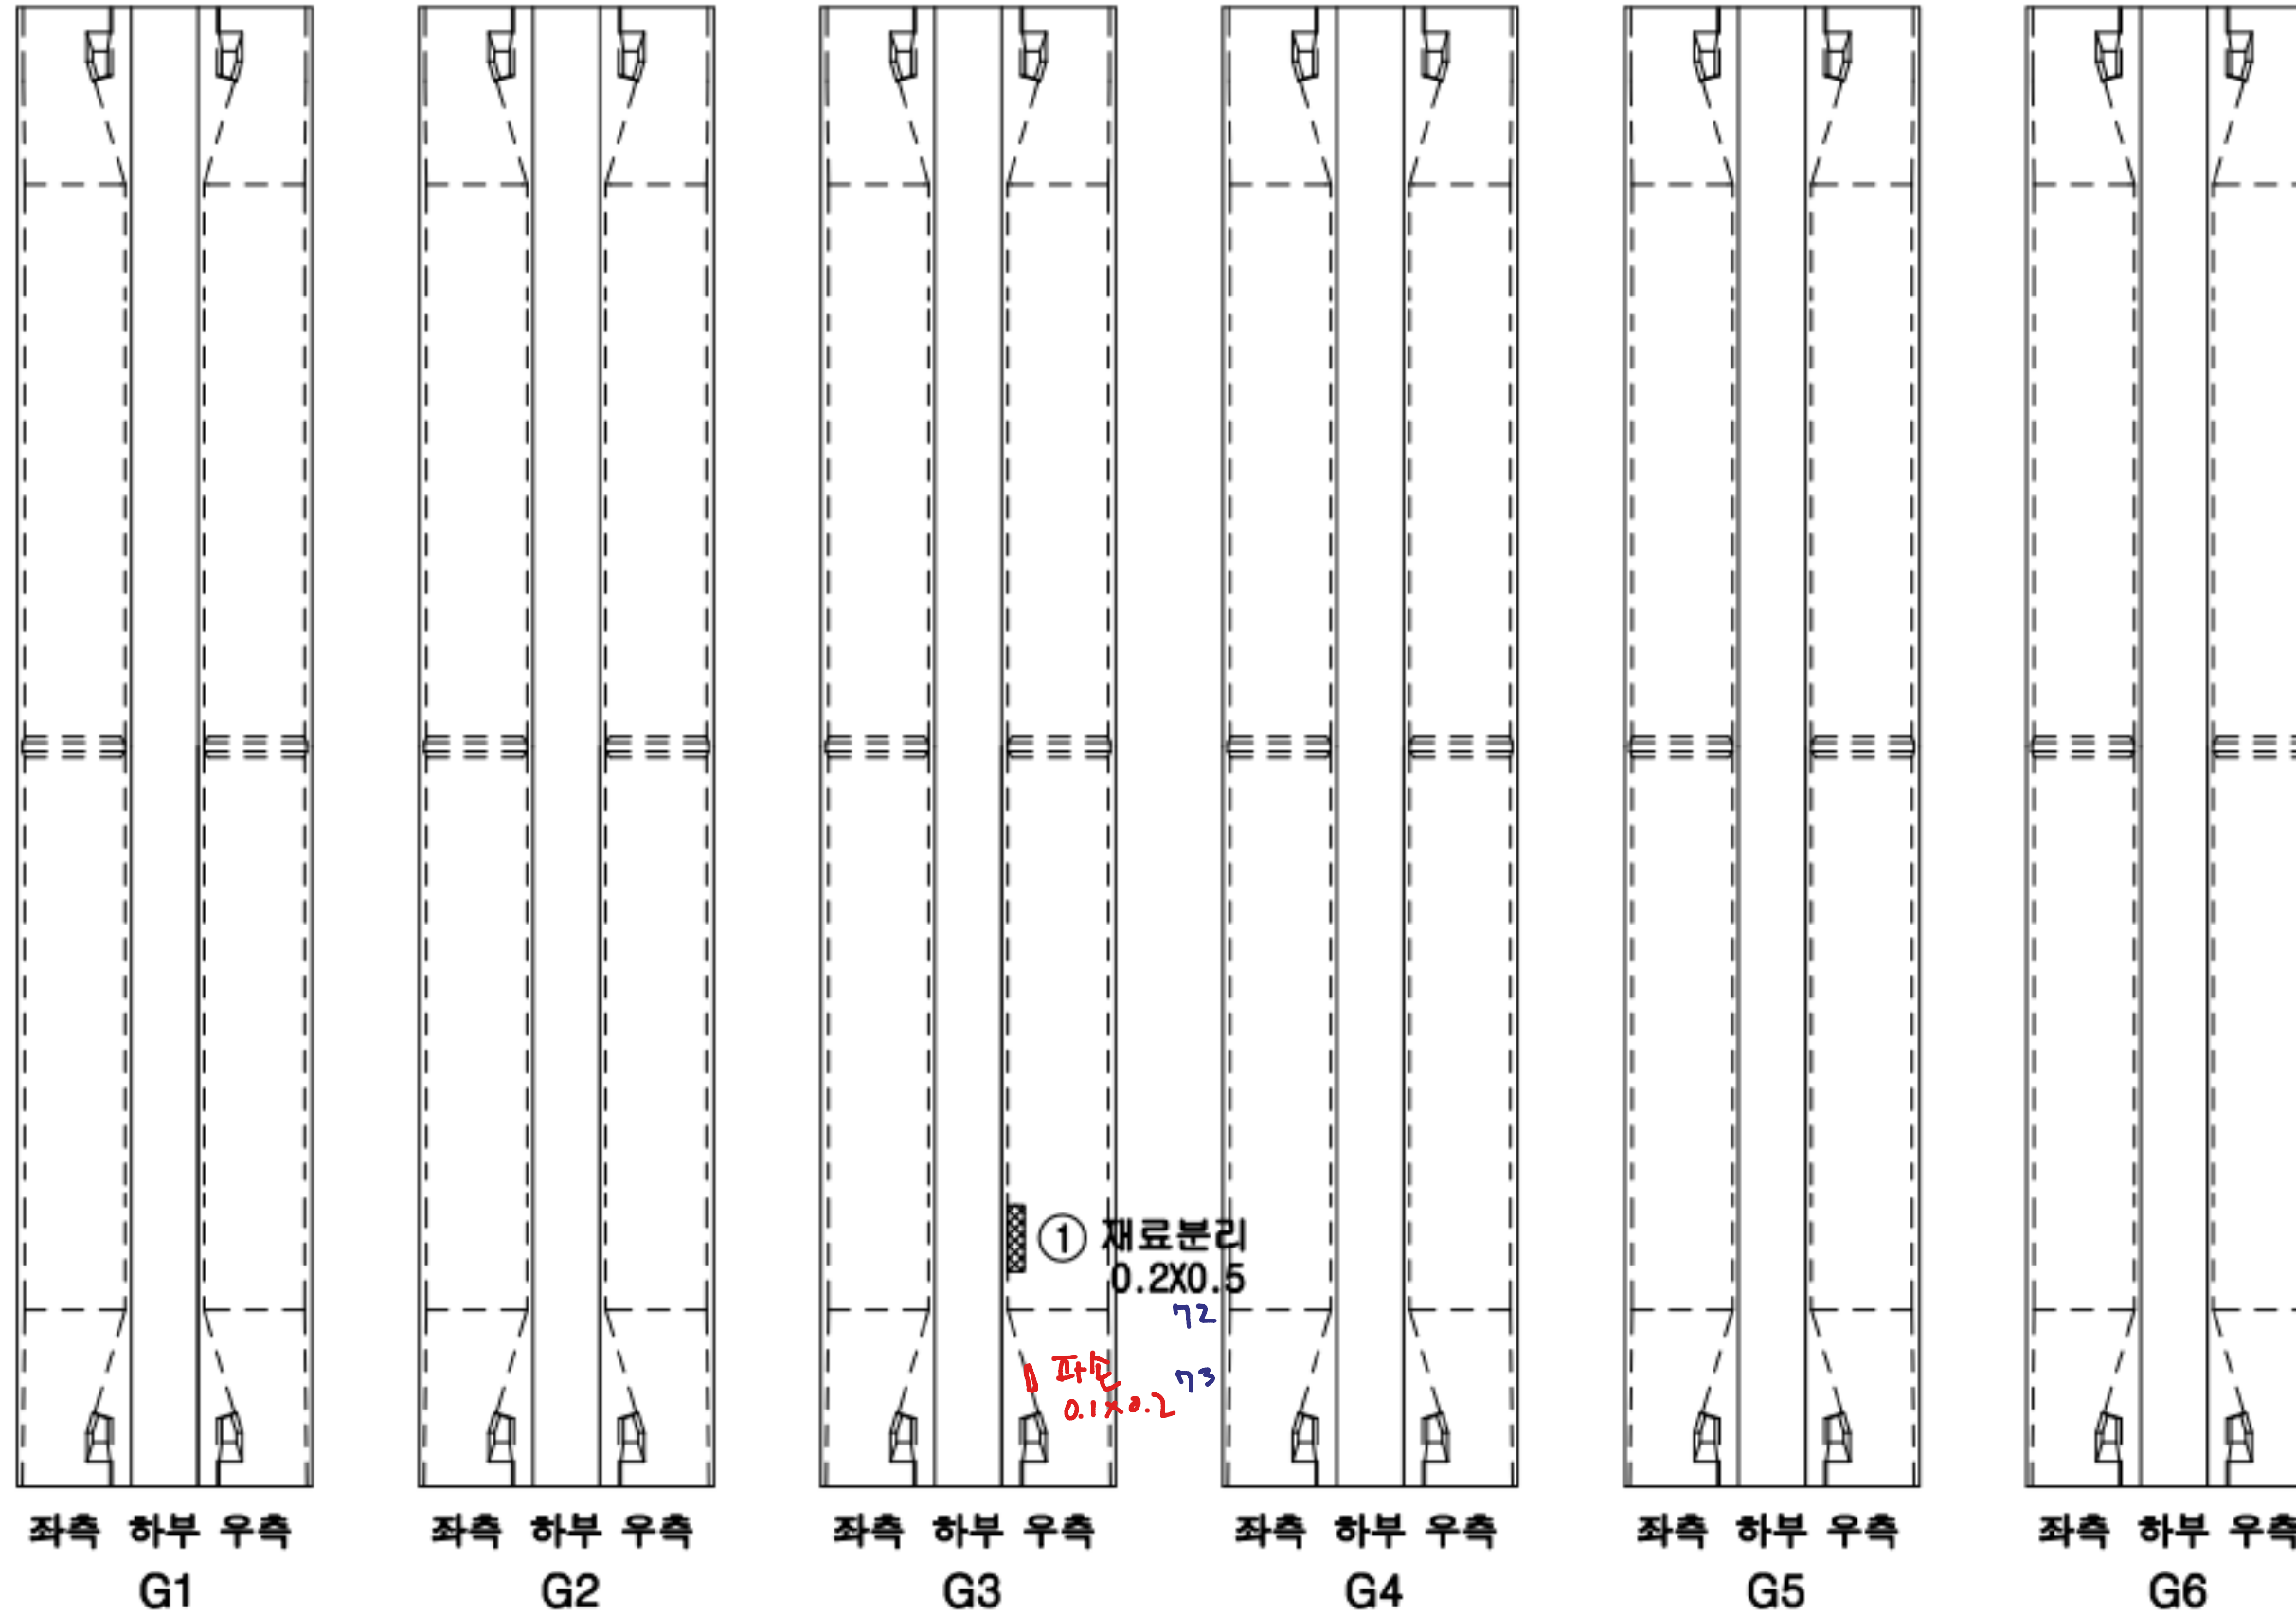
ID : 월선2교(익산) 거더(S1)

| 번호 | 구분 | 결함내용 | 손상규모 | | | | | | 비고 |
|---|---|---|---|---|---|---|---|---|---|
| 1 | 신규 | 재료분리 | - | 0.2 | 0.5 | 1 | 0.1 | m <sup>2</sup> | - |

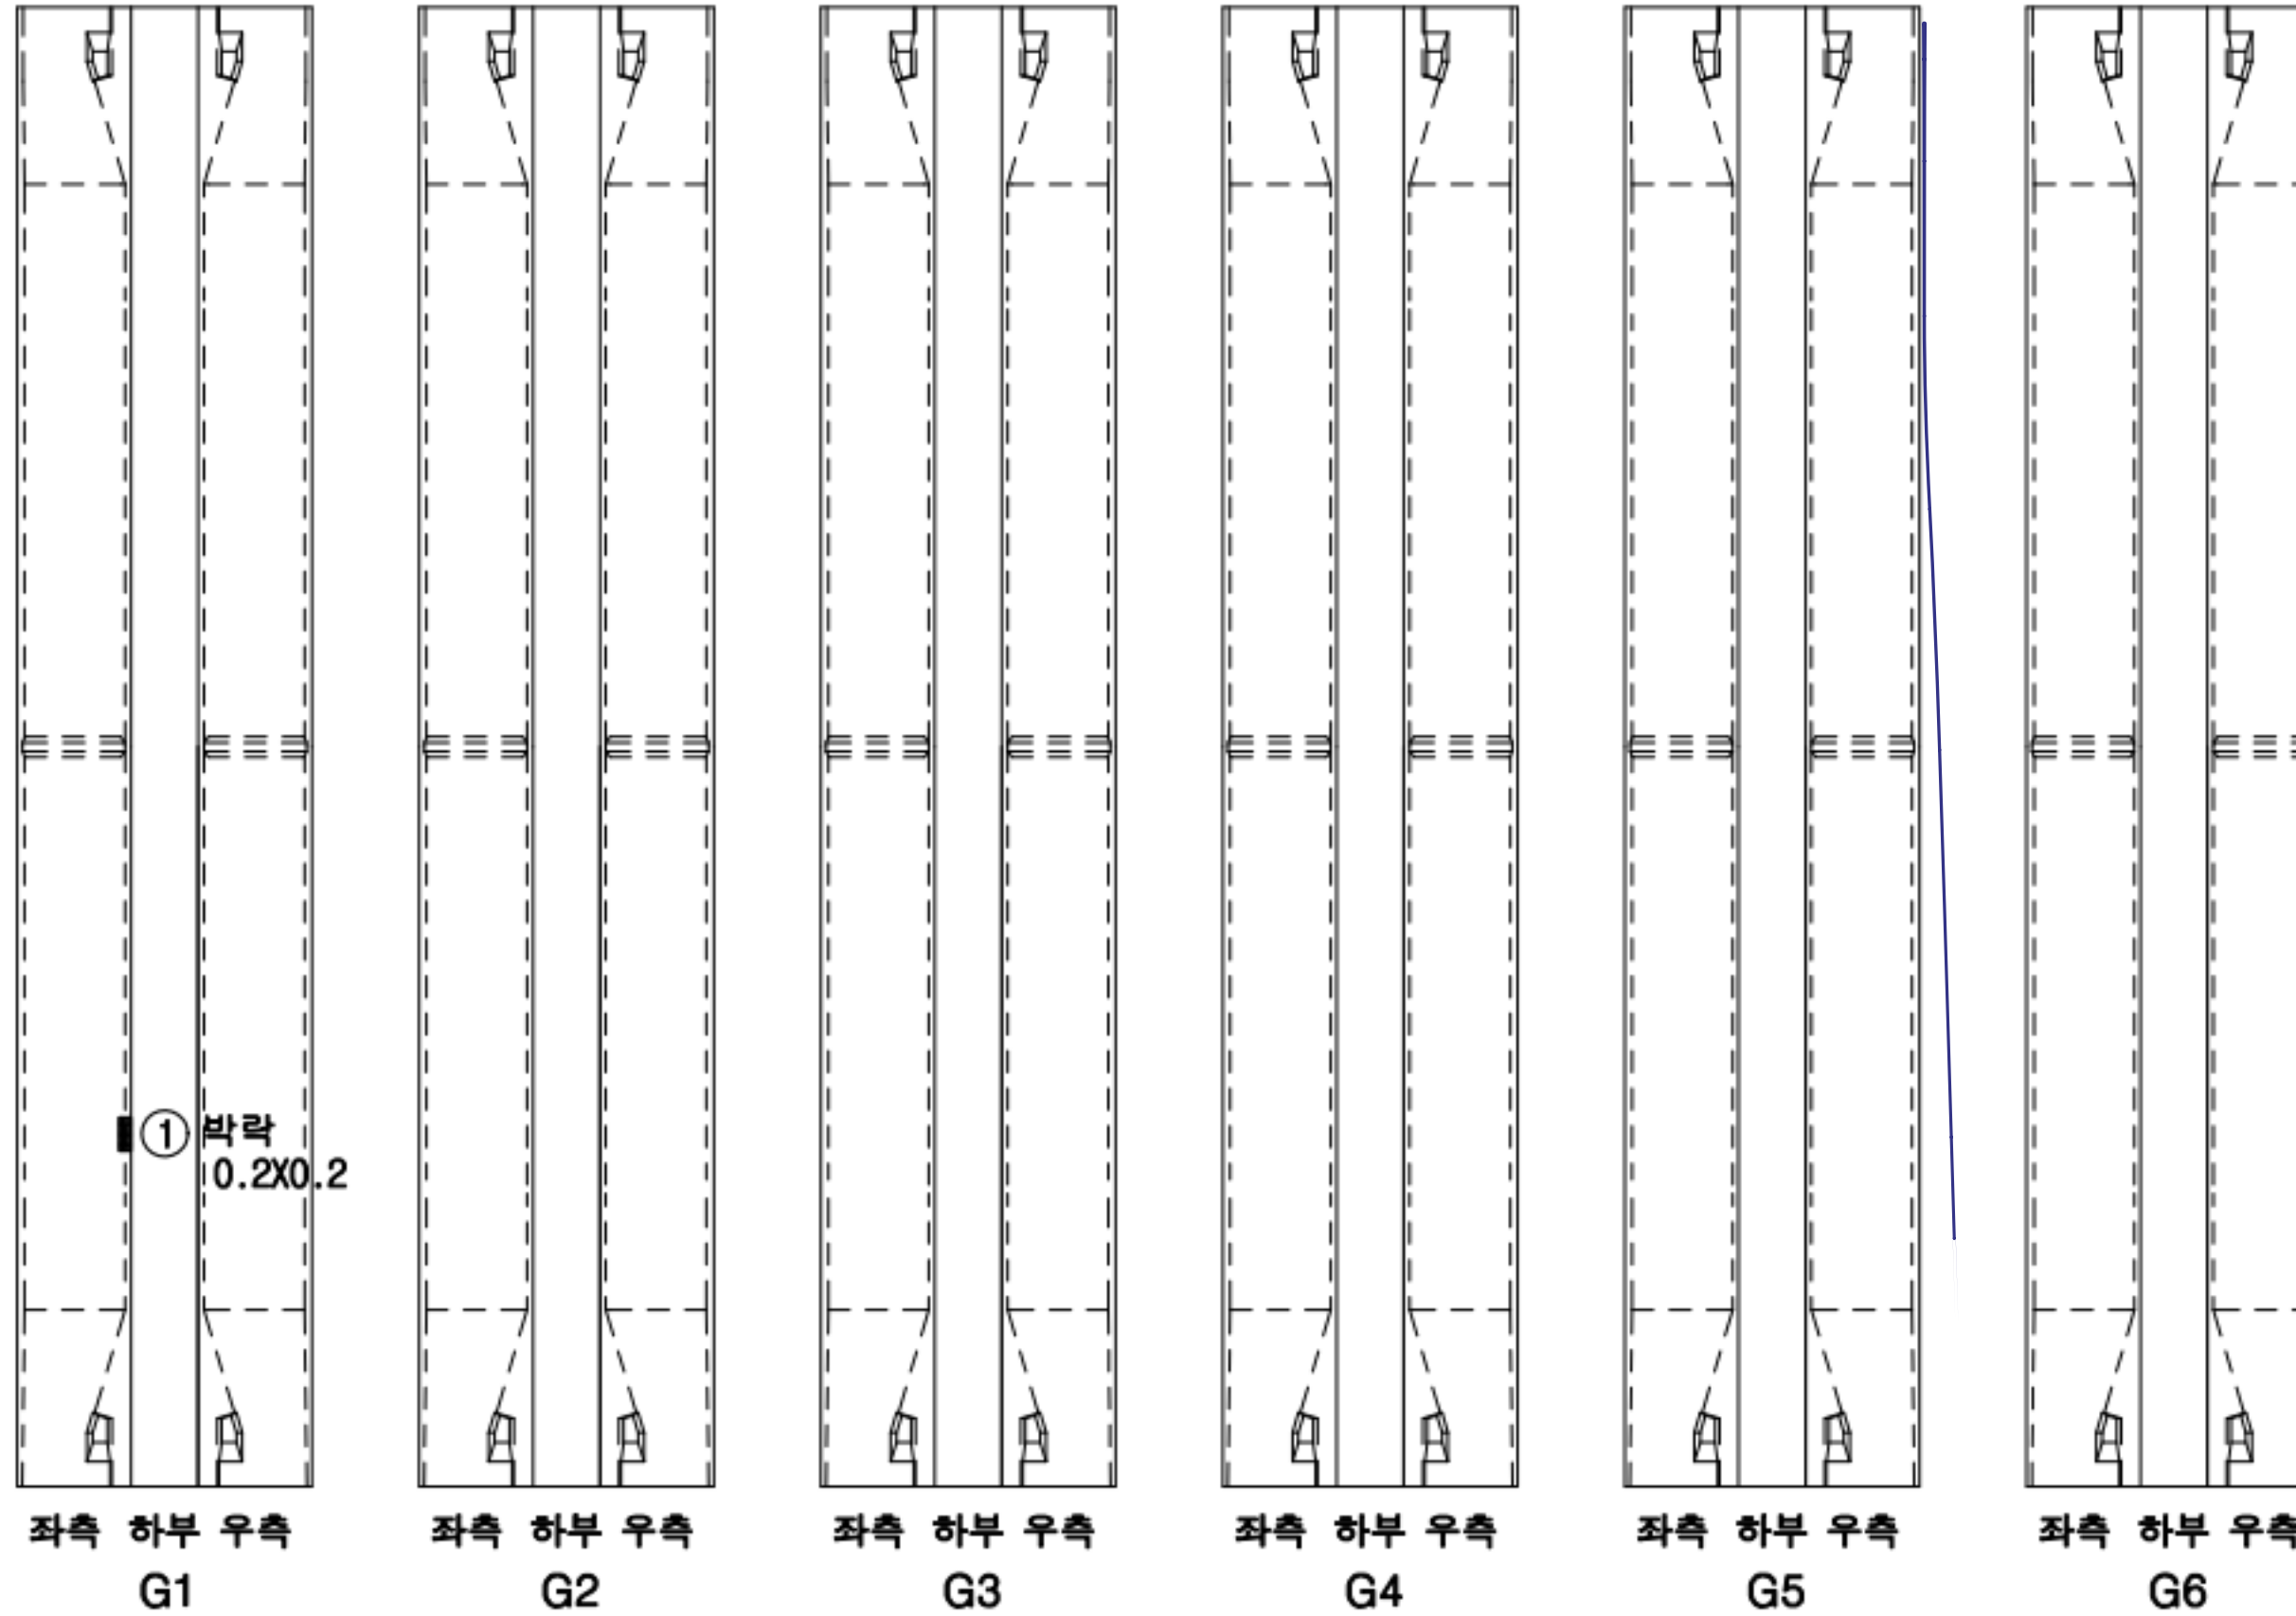
ID : 월선2교(익산) 거더(S4)

| 번호 | 구분 | 결함 내용 | 손상규모 | | | | | | 비고 |
|---|---|---|---|---|---|---|---|---|---|
| 1 | 신규 | 박락 | - | 0.2 | 0.2 | 1 | 0.04 | m <sup>2</sup> | - |

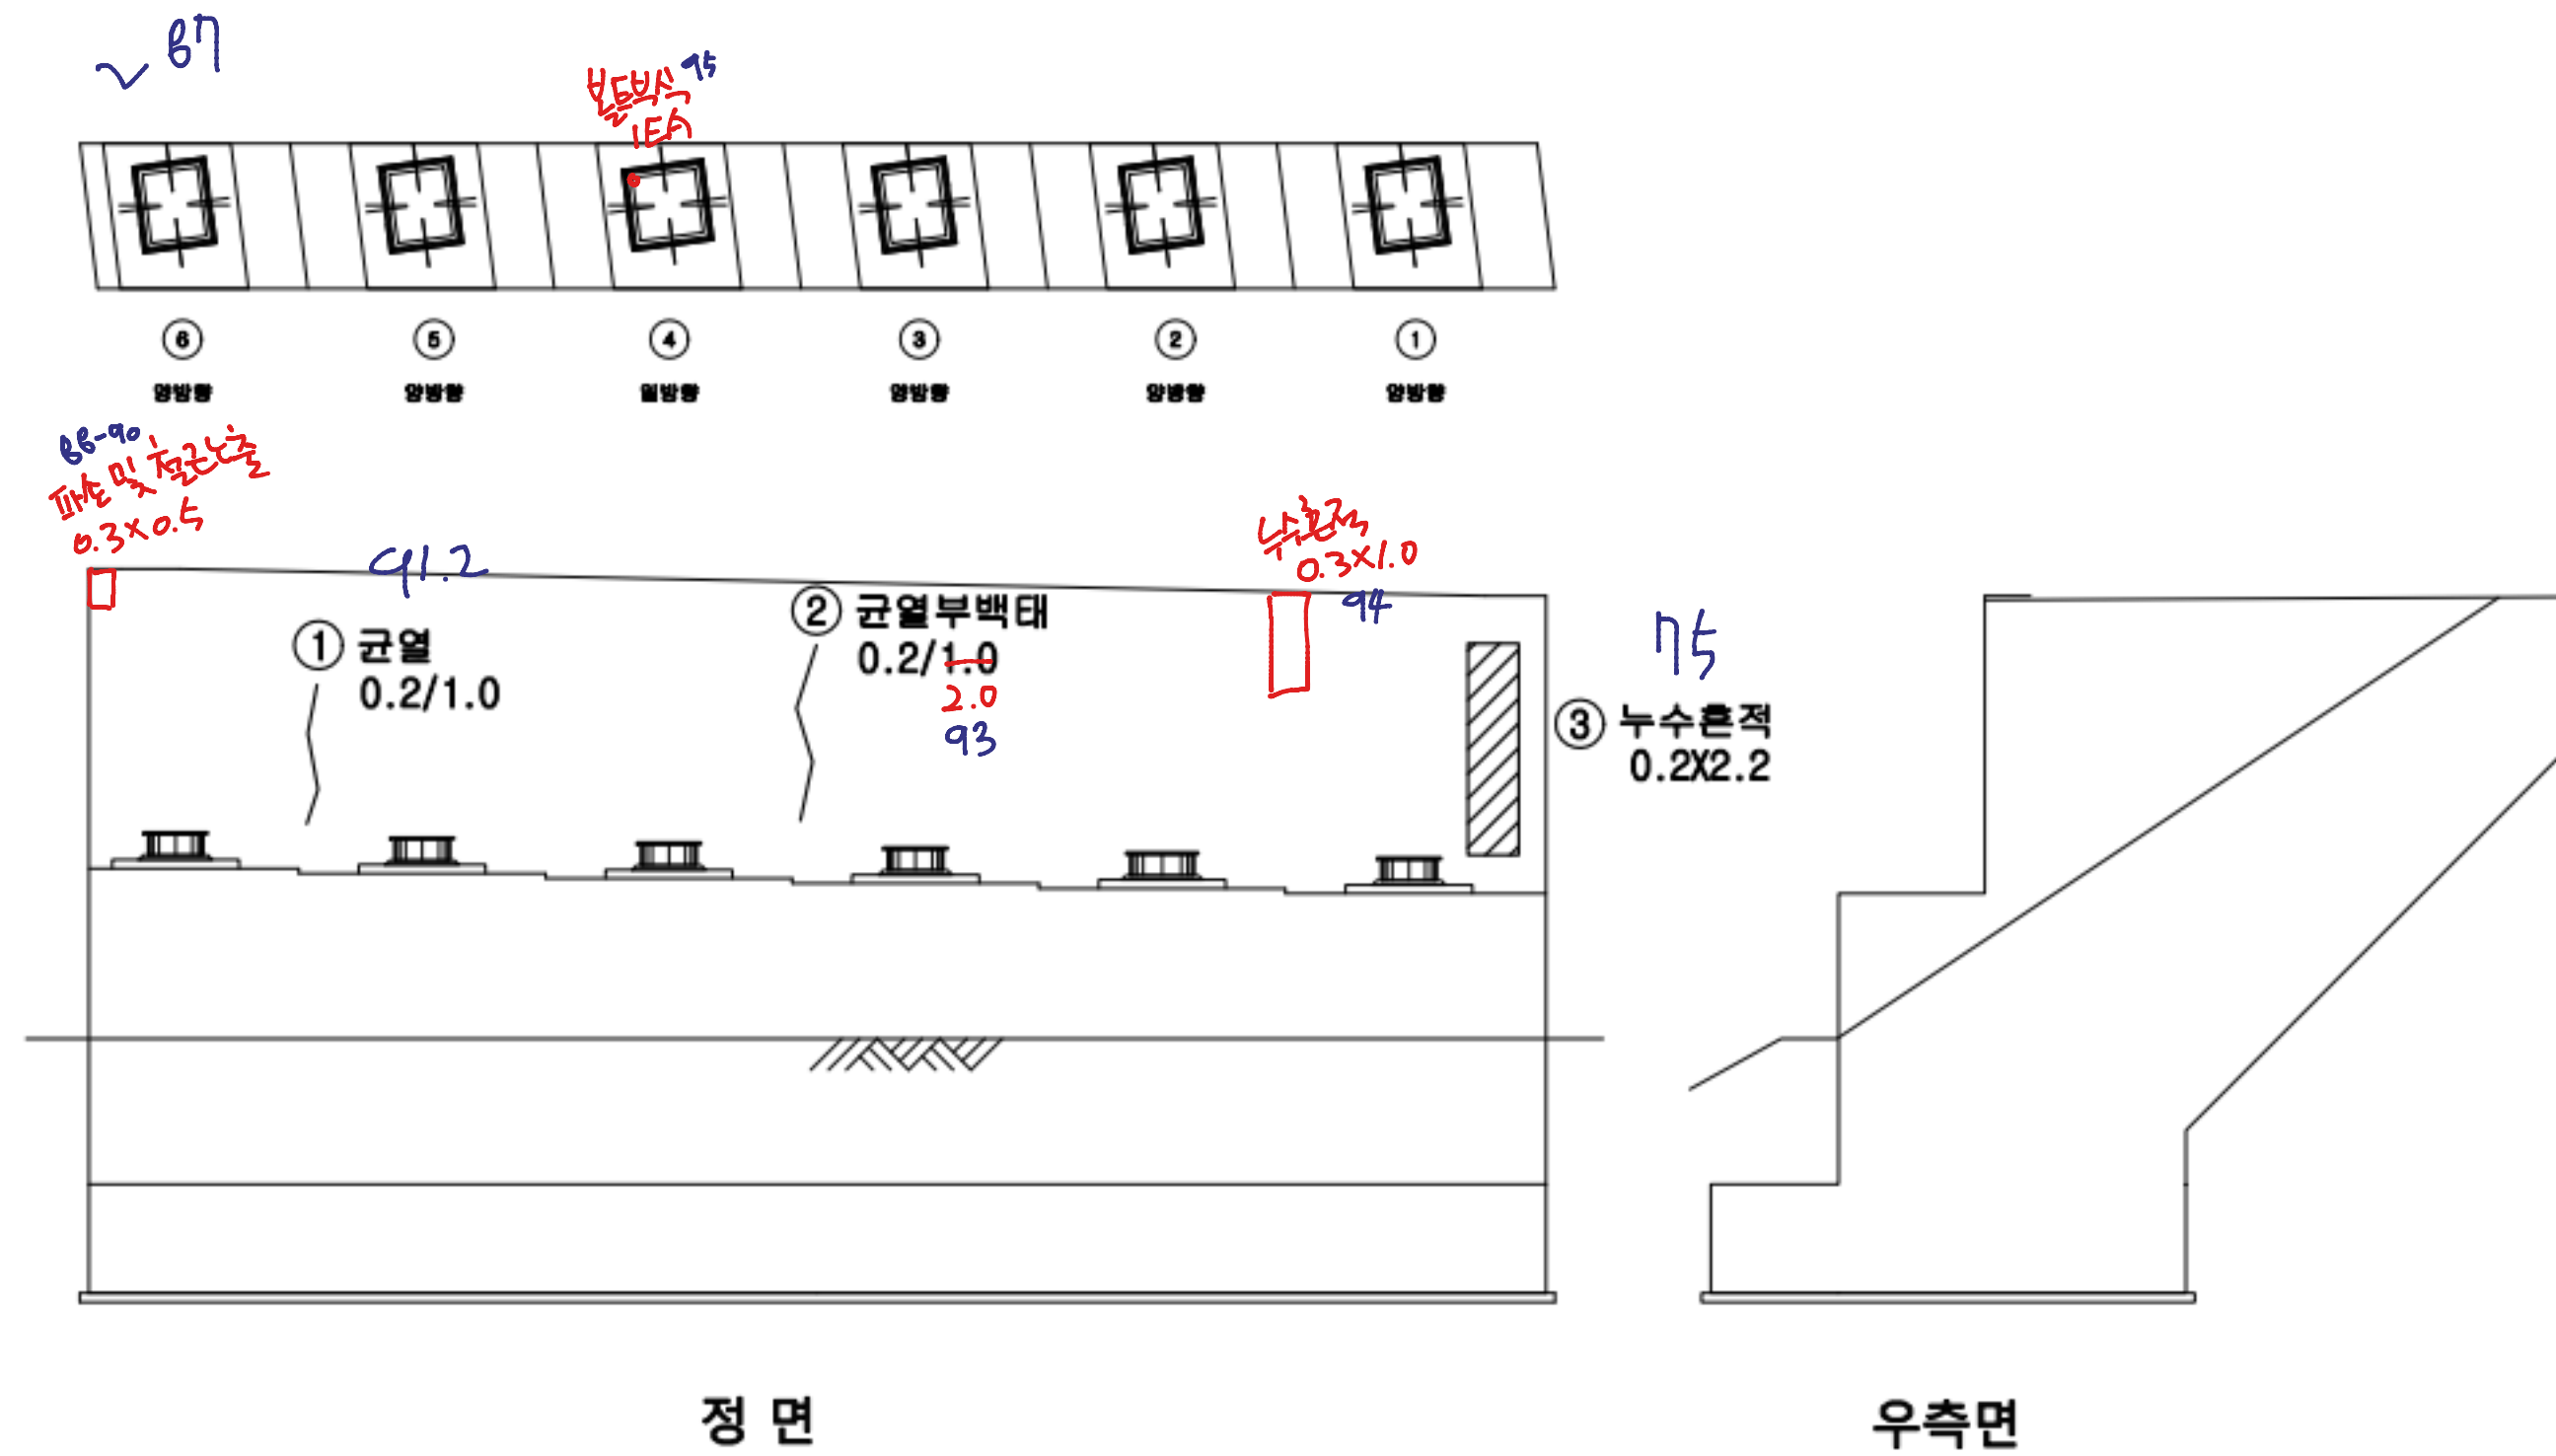
ID : 월선2교(익산) 교대(A1)

| 번호 | 구분 | 결함내용 | 손상규모 | | | | | | 비고 |
|---|---|---|---|---|---|---|---|---|---|
| 1 | 신규 | 균열 | 0.2 | - | 1.0 | 1 | 1.0 | m | - |
| 2 | 신규 | 균열부백태 | 0.2 | - | 1.0 | 1 | 1.0 | m | - |
| 3 | 신규 | 누수흔적 | - | 0.2 | 2.2 | 1 | 0.44 | m² | - |
