## 43. 월선2교(익산)

| 용역명 | 서부내륙고속도로 2025년 시설물 정기안전점검 용역(하반기) |

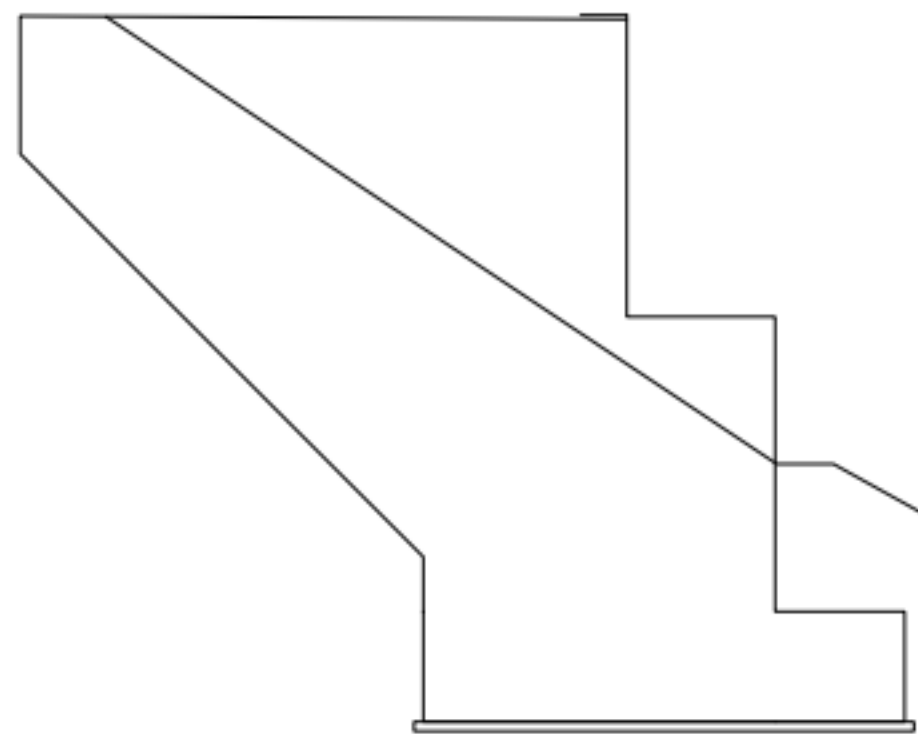
| 번호 | 구분 | 결함 내용 | 손상규모 | | | | | | 비고 |
|---|---|---|---|---|---|---|---|---|---|
| 1 | 신규 | 균열 | 0.2 | - | 2.2 | 1 | 2.2 | m | - |

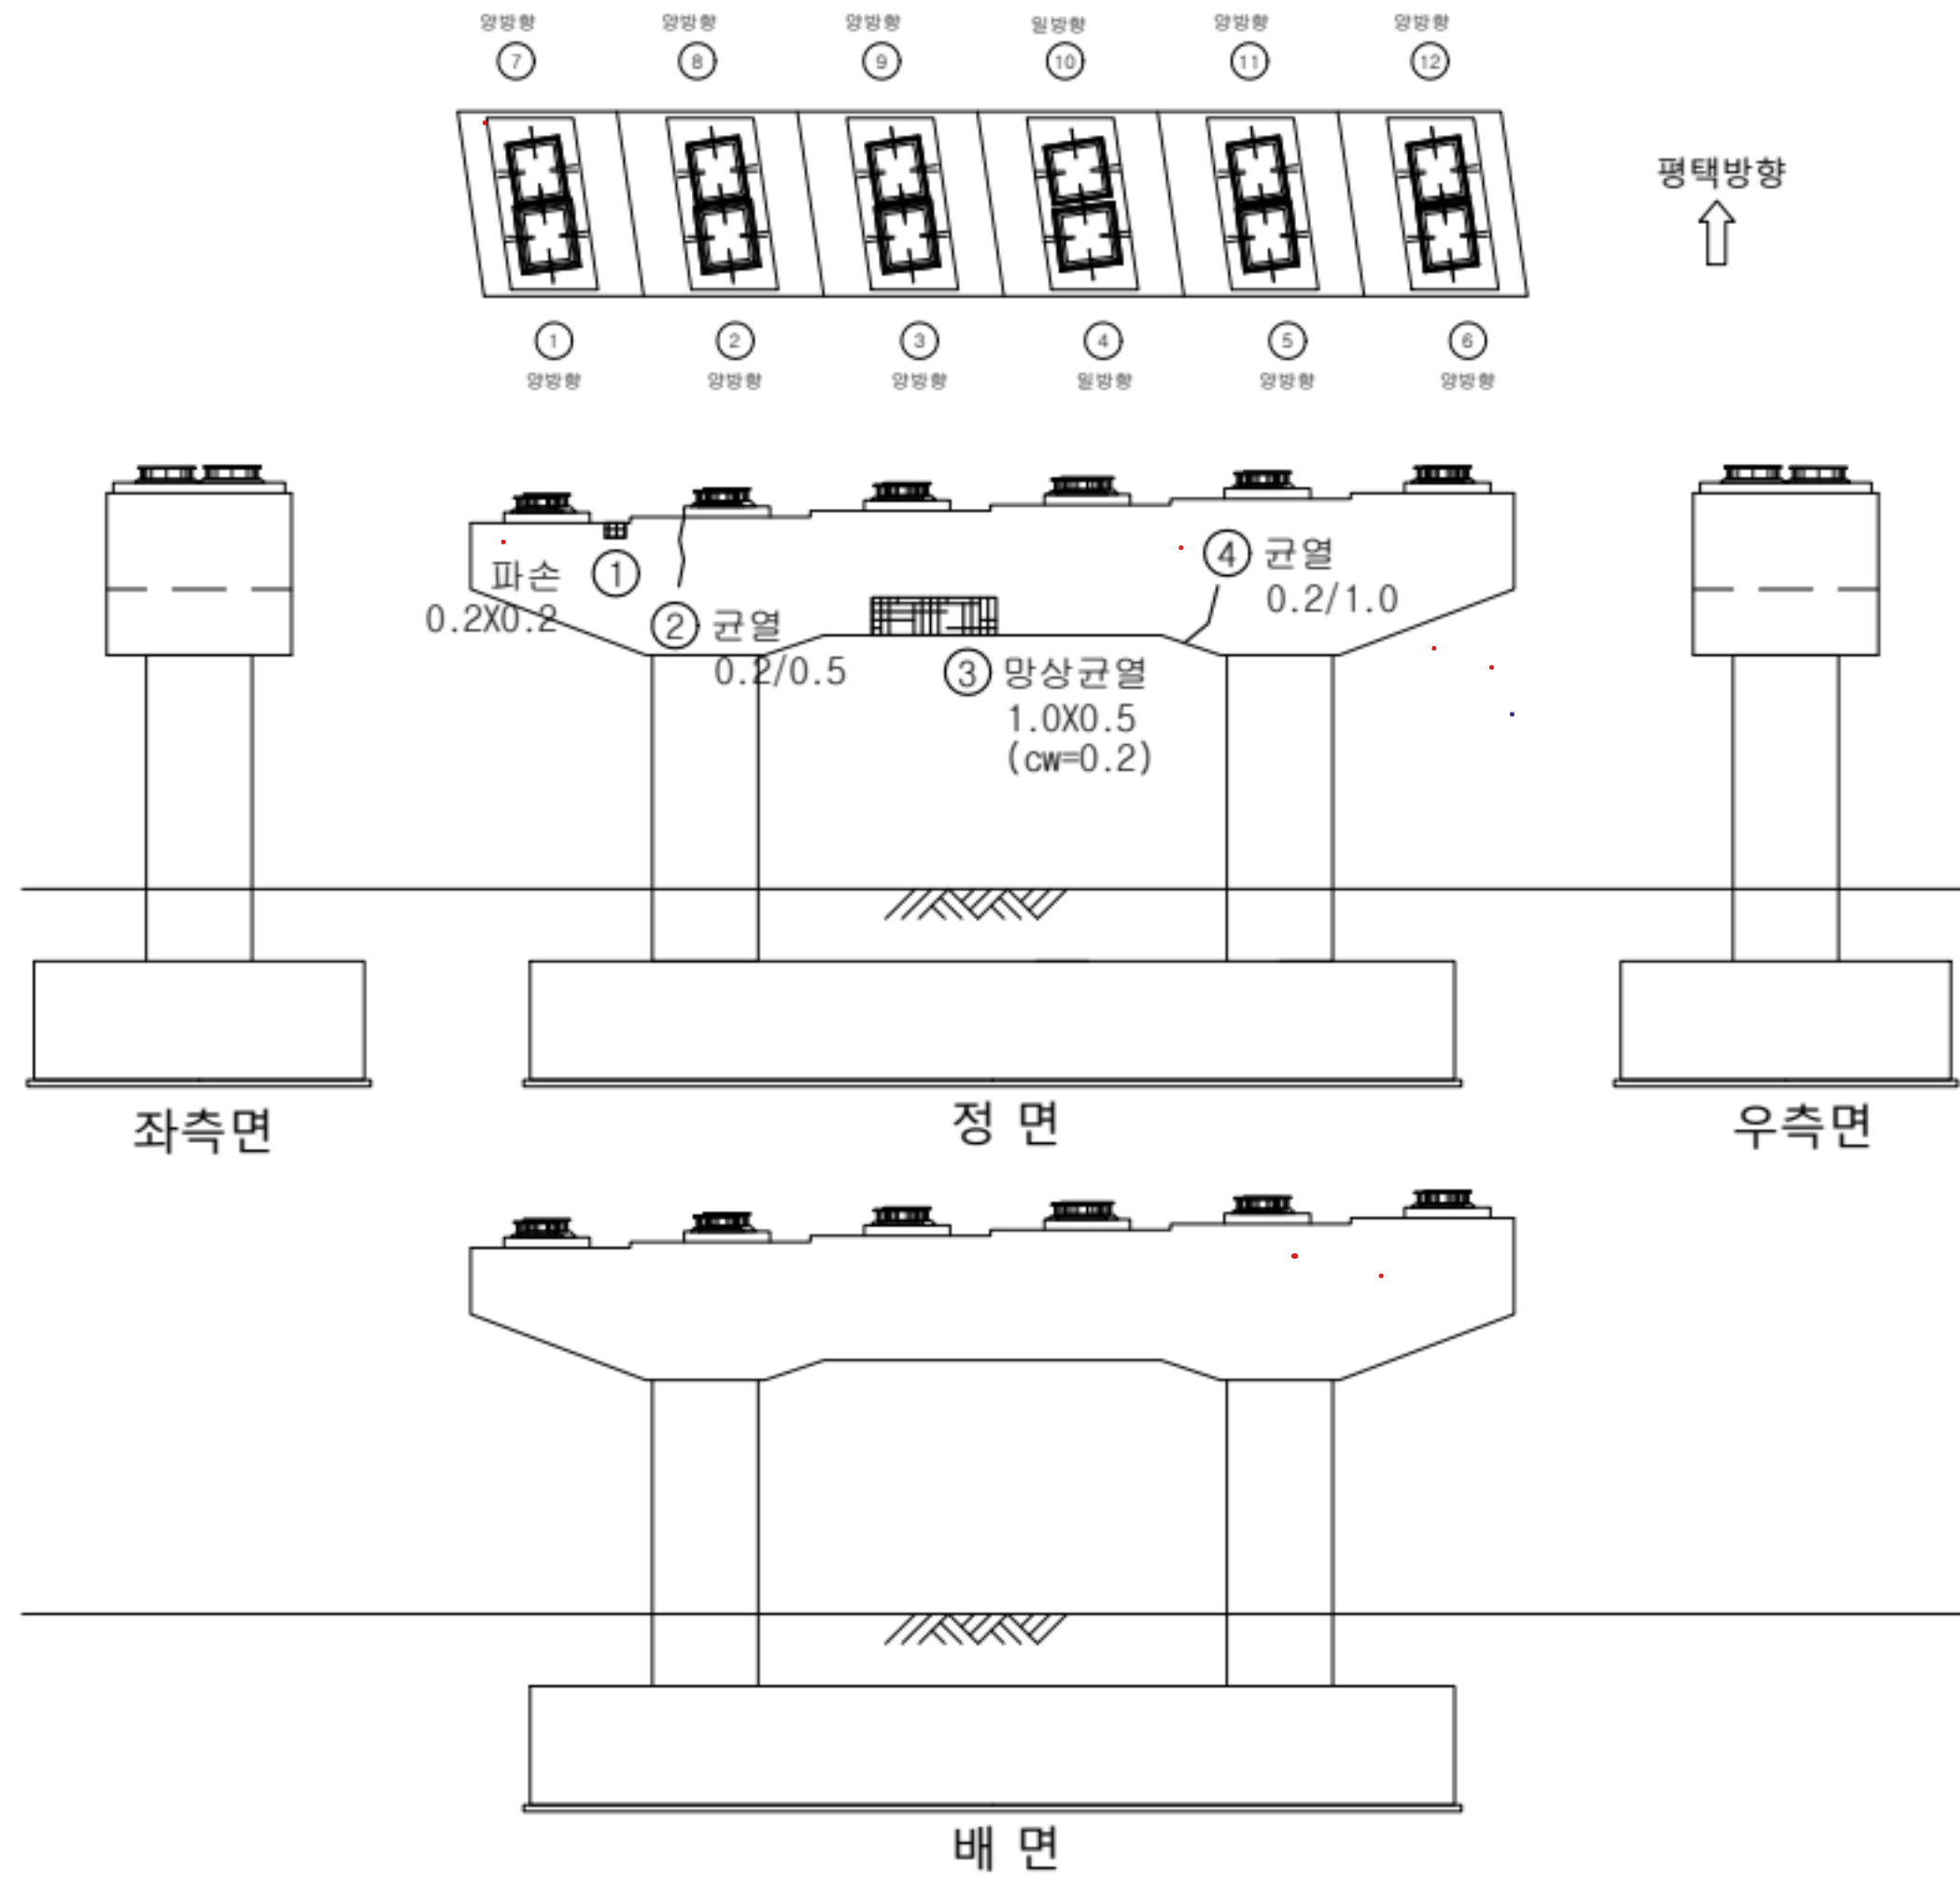
ID : 월선2교(익산) 교각(P1)

| 번호 | 구분 | 결함내용 | 손상규모 | | | | | | 비고 |
|---|---|---|---|---|---|---|---|---|---|
| 2 | 신규 | 균열 | 0.2 | - | 0.5 | 1 | 0.5 | m | - |
| 3 | 신규 | 망상균열 | 0.2 | 1.0 | 0.5 | 1 | 0.5 | m' | - |
| 4 | 신규 | 균열 | 0.2 | - | 1.0 | 1 | 1.0 | m | - |

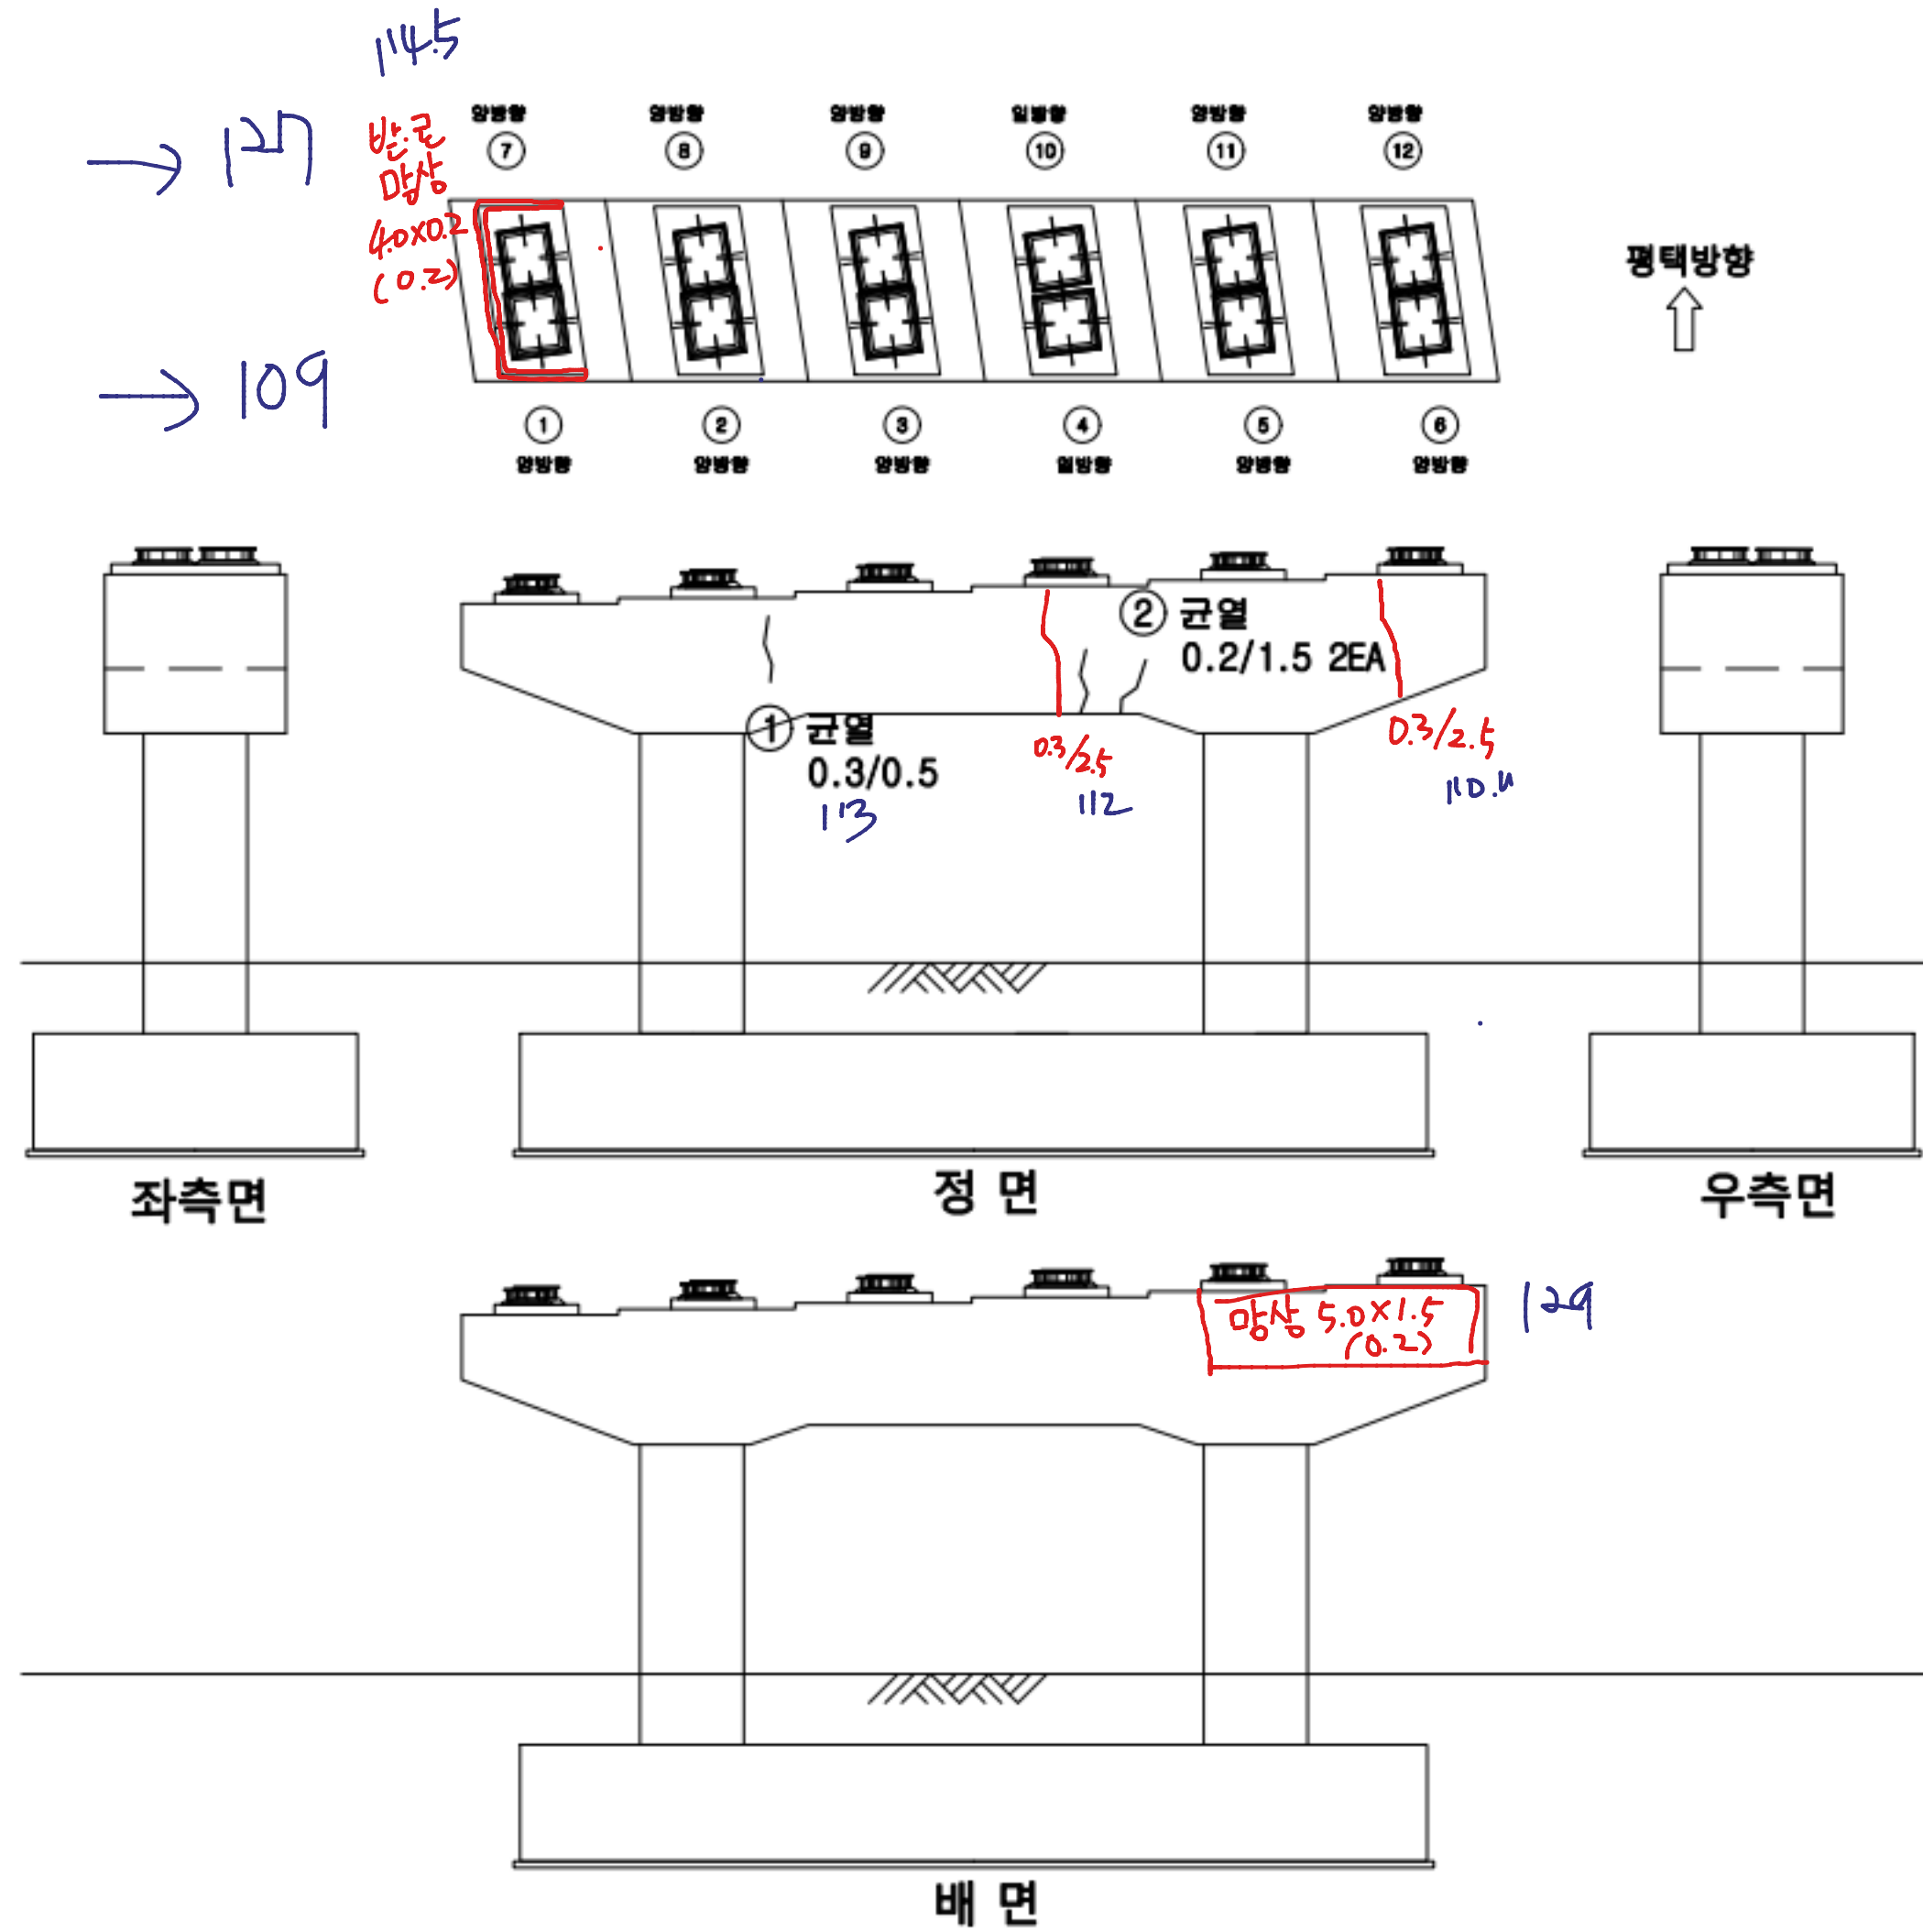
ID : 월선2교(익산) 교각(P2)

| 번호 | 구분 | 결함 내용 | 손상규모 | | | | | | 비고 |
|---|---|---|---|---|---|---|---|---|---|
| 1 | 신규 | 균열 | 0.3 | - | 0.5 | 1 | 0.5 | m | - |
| 2 | 신규 | 균열 | 0.2 | - | 1.5 | 2 | 3.0 | m | - |
