## 44. 월선2교(평택)

ID : 월선2교(평택) 바닥판 상면(S1)

| 용역명 | 서부내륙고속도로 2025년 시설물 정기안전점검 용역(하반기) |

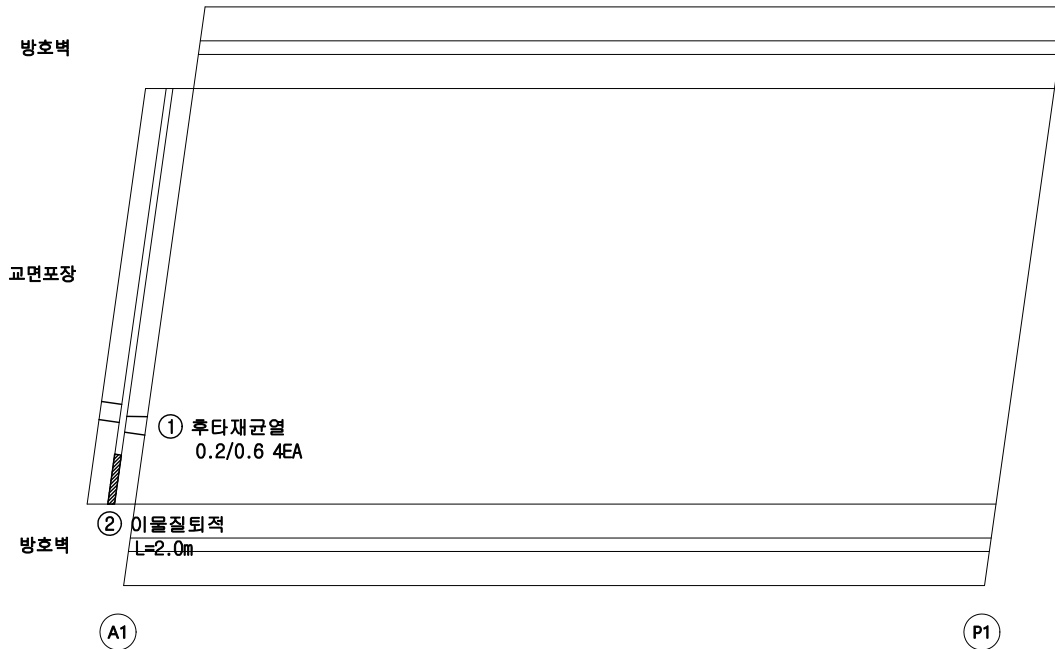
| 번호 | 구분 | 결함 내용 | 손상규모 | | | | | | 비고 |
|---|---|---|---|---|---|---|---|---|---|
| 1 | 신규 | 후타재균열 | 0.2 | - | 0.6 | 4 | 2.4 | m | - |
| 2 | 신규 | 이물질퇴적 | - | - | 2.0 | 1 | 2.0 | m | - |

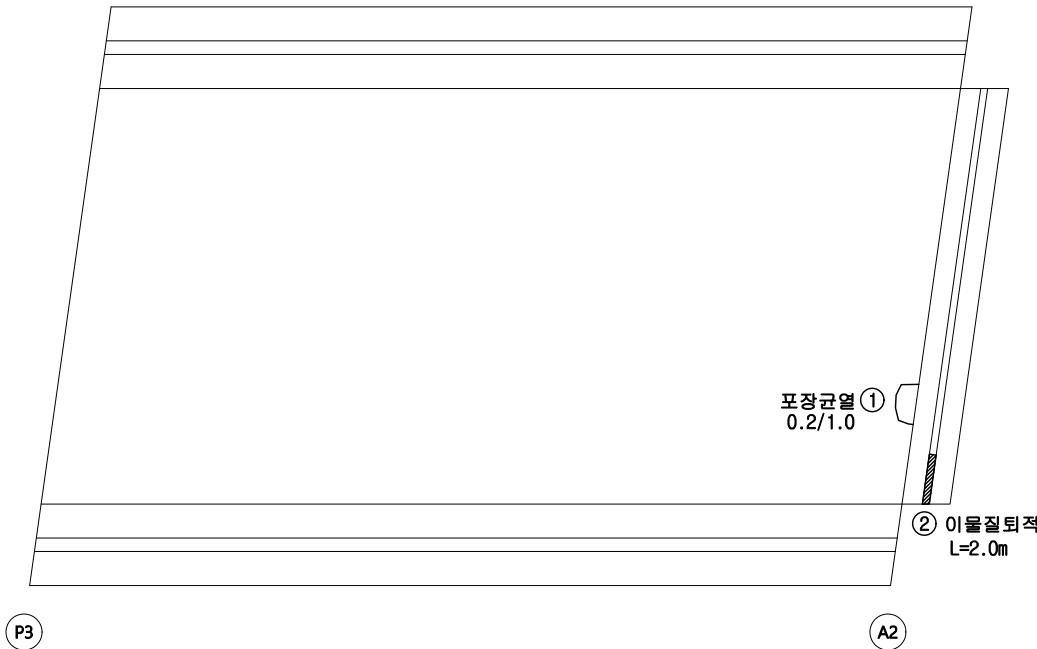
ID : 월선2교(평택) 바닥판 상면(S4)

| 번호 | 구분 | 결함내용 | 손상규모 | | | | | | 비고 |
|---|---|---|---|---|---|---|---|---|---|
| 1 | 신규 | 포장균열 | 0.2 | - | 1.0 | 1 | 1.0 | m | - |
| 2 | 신규 | 이물질퇴적 | - | - | 2.0 | 1 | 2.0 | m | - |

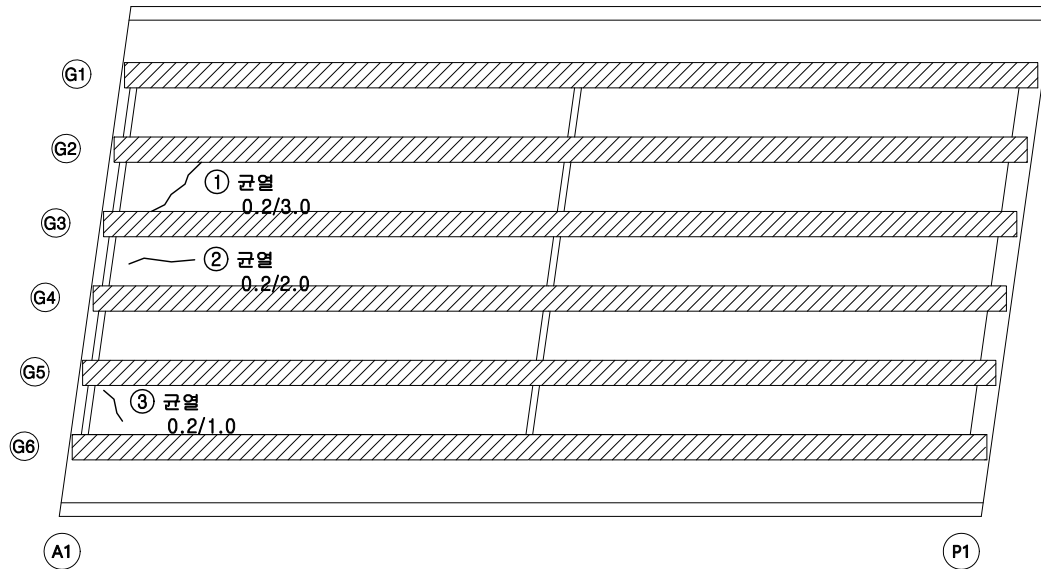
ID : 월선2교(평택) 바닥판 하면(S1)

| 번호 | 구분 | 결함 내용 | 손상규모 | | | | | | 비고 |
|---|---|---|---|---|---|---|---|---|---|
| 1 | 신규 | 균열 | 0.2 | - | 3.0 | 1 | 3.0 | m | - |
| 2 | 신규 | 균열 | 0.2 | - | 2.0 | 1 | 2.0 | m | - |
| 3 | 신규 | 균열 | 0.2 | - | 1.0 | 1 | 1.0 | m | - |

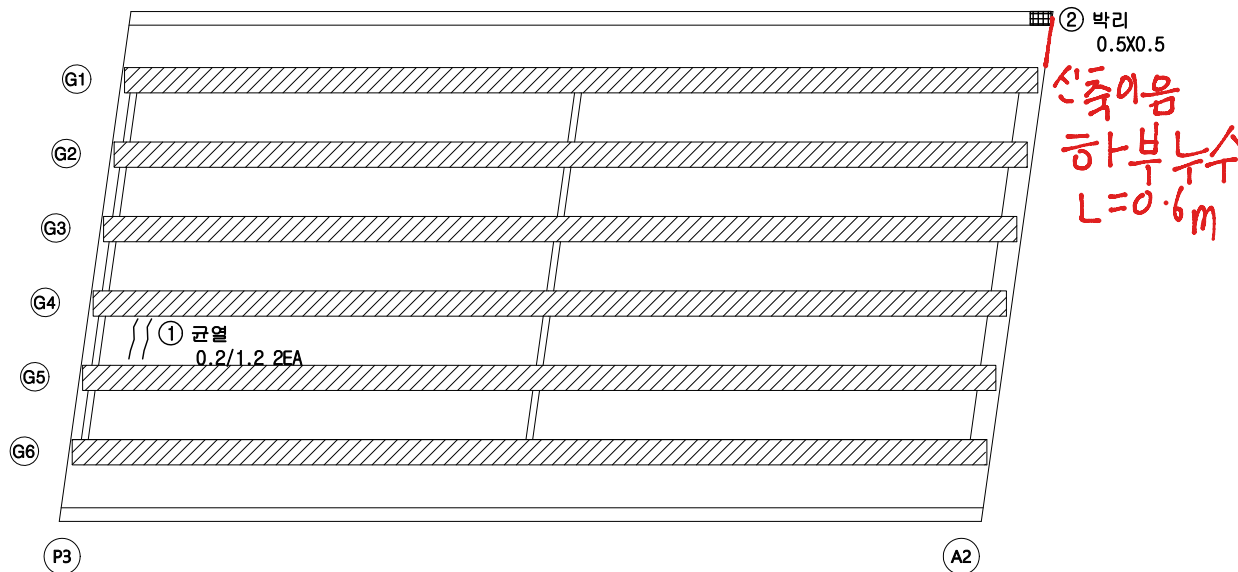
ID : 월선2교(평택) 바닥판 하면(S4)

| 번호 | 구분 | 결함 내용 | 손상규모 | | | | | | 비고 |
|---|---|---|---|---|---|---|---|---|---|
| 1 | 신규 | 균열 | 0.2 | - | 1.2 | 2 | 2.4 | m | - |
| 2 | 신규 | 박리 | - | 0.5 | 0.5 | 1 | 0.25 | m² | - |

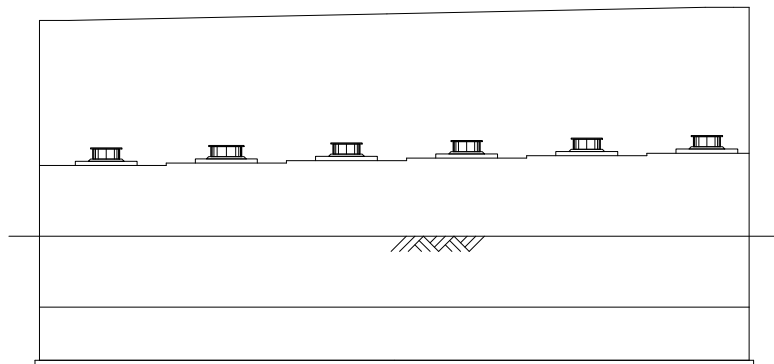
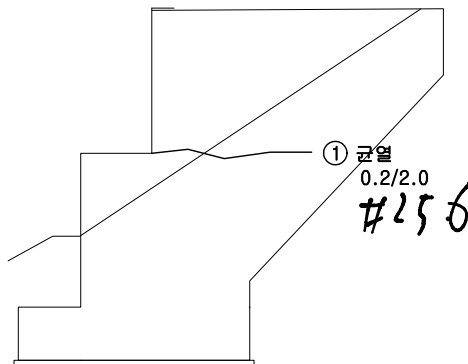
\*플레이트 부식 2EA

| 번호 | 구분 | 결함 내용 | 손상규모 | | | | | | 비고 |
|---|---|---|---|---|---|---|---|---|---|
| 1 | 신규 | 균열 | 0.2 | - | 2.0 | 1 | 2.0 | m | - |
