## 44. 월선2교(평택)

ID : 월선2교(평택) 바닥판 상면(S1)

| 용역명 | 서부내륙고속도로 2025년 시설물 정기안전점검 용역(하반기) |

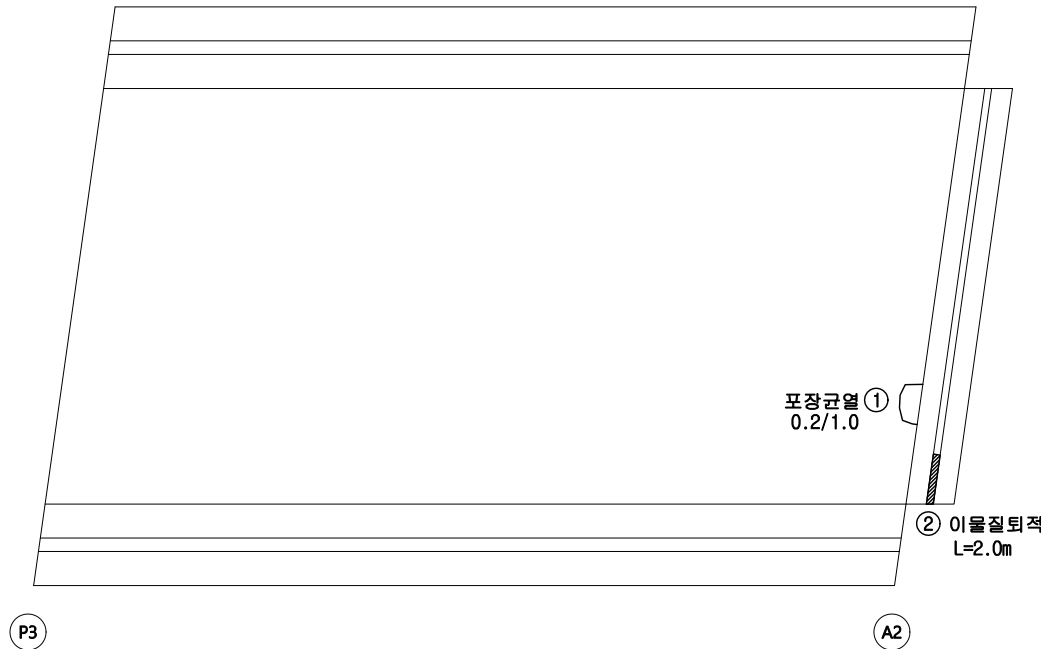
ID : 월선2교(평택) 바닥판 상면(S4)

| 번호 | 구분 | 결함내용 | 손상규모 | | | | | | 비고 |
|---|---|---|---|---|---|---|---|---|---|
| 1 | 신규 | 포장균열 | 0.2 | - | 1.0 | 1 | 1.0 | m | - |
| 2 | 신규 | 이물질퇴적 | - | - | 2.0 | 1 | 2.0 | m | - |
