## 44. 월선2교(평택)

| 용역명 | 서부내륙고속도로 2025년 시설물 정기안전점검 용역(하반기) |

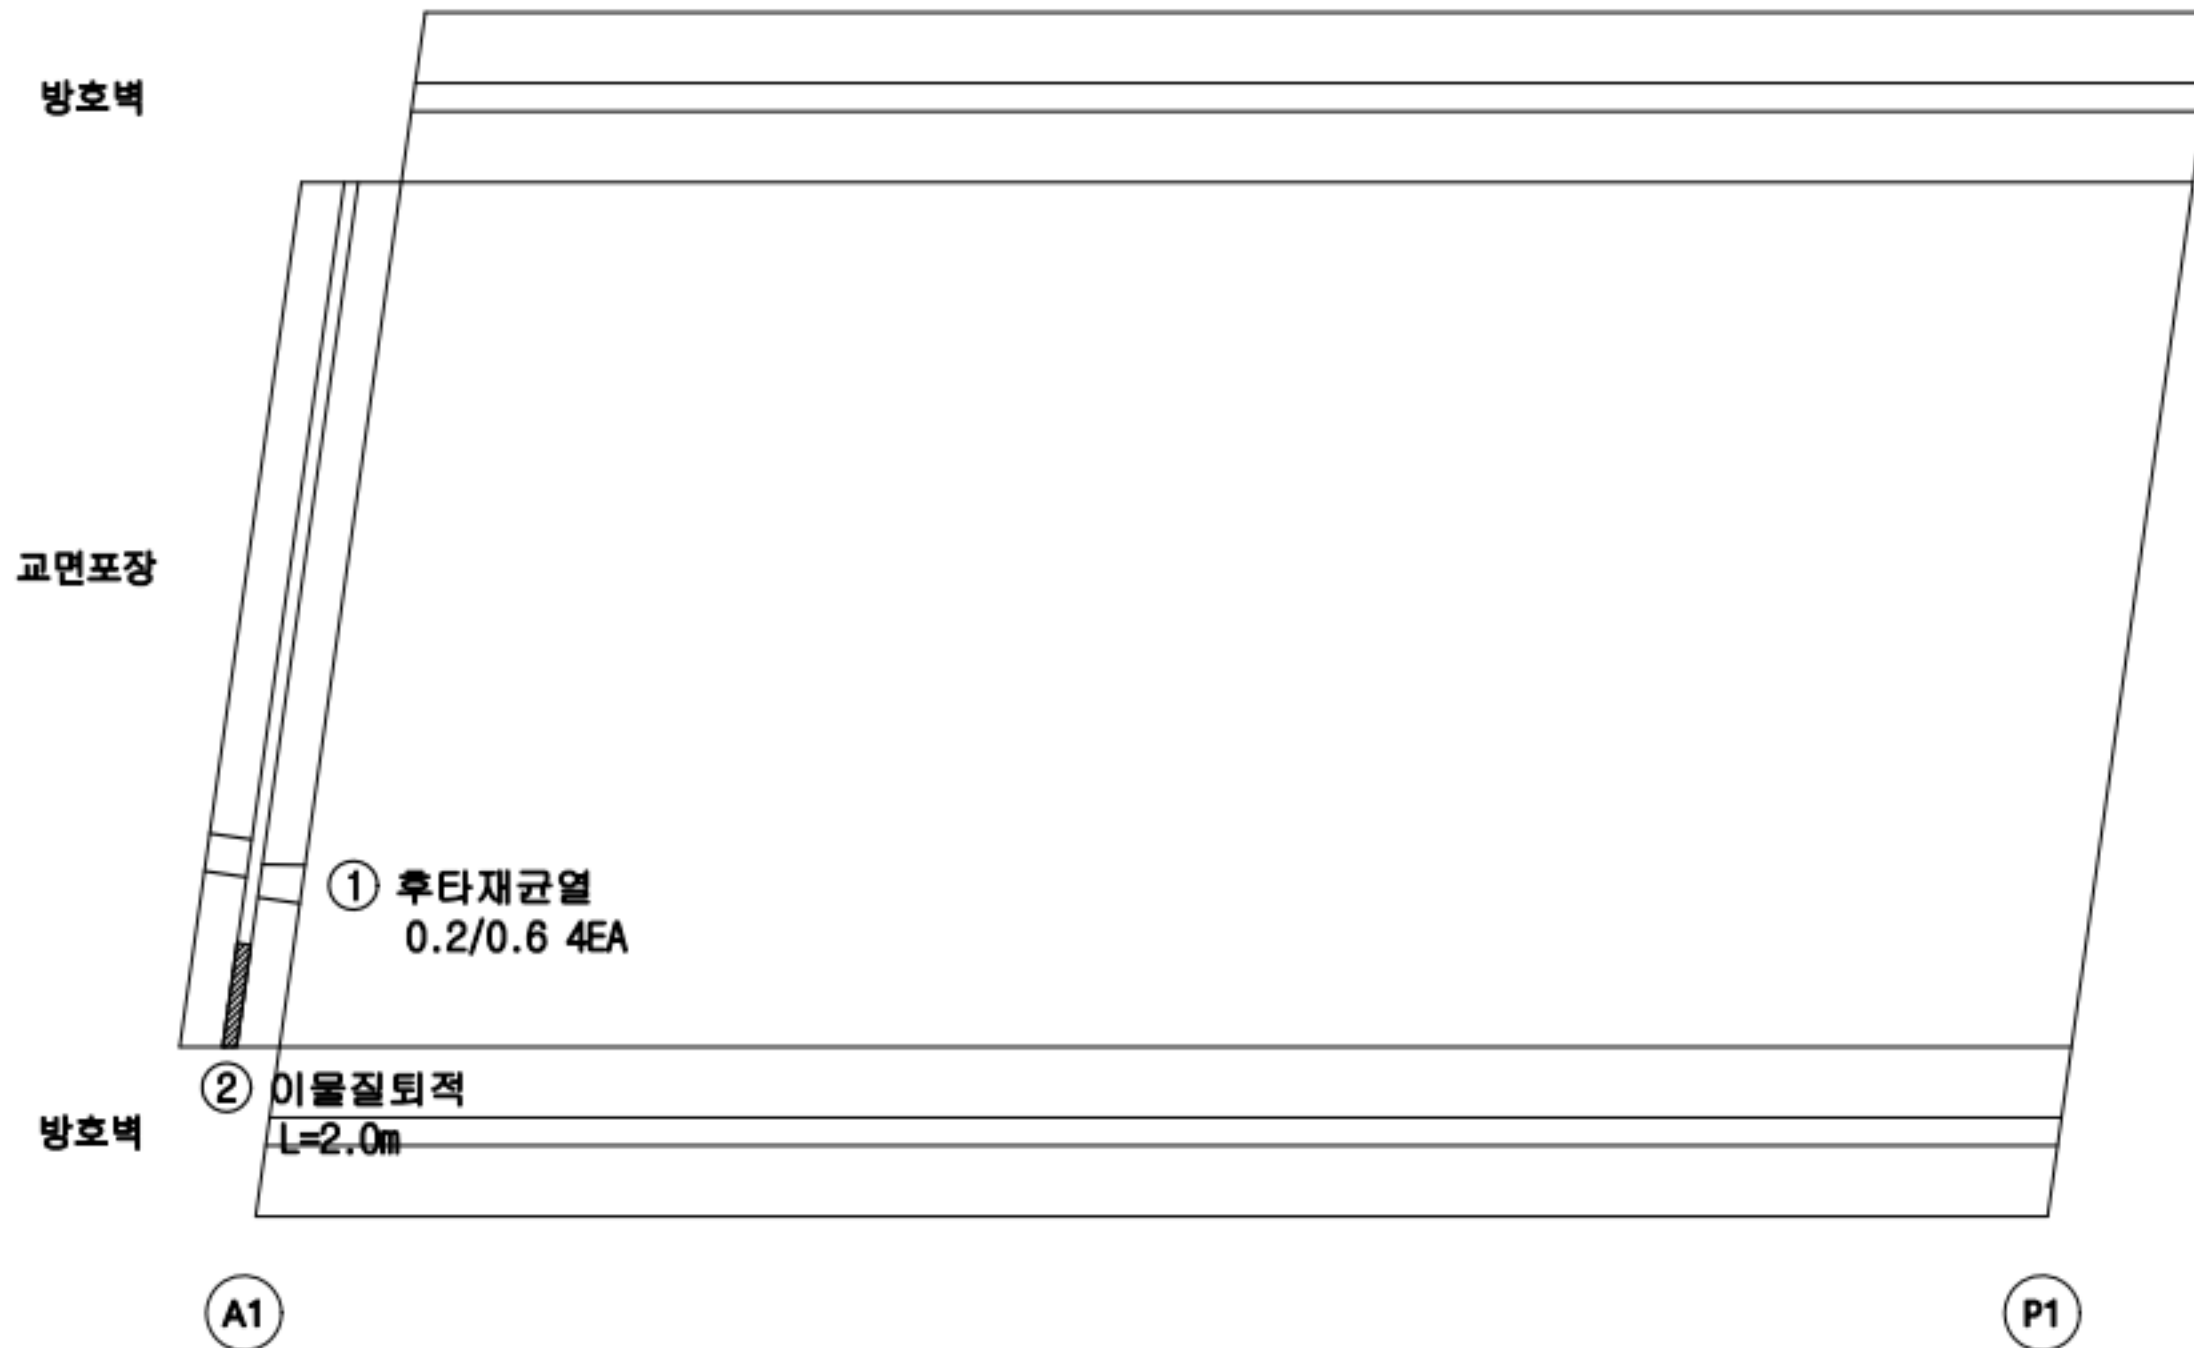
ID : 월선2교(평택) 바닥판 상면(S1)

| 번호 | 구분 | 결함내용 | 손상규모 | | | | | | 비고 |
|---|---|---|---|---|---|---|---|---|---|
| 1 | 신규 | 후타재균열 | 0.2 | - | 0.6 | 4 | 2.4 | m | - |
| 2 | 신규 | 이물질퇴적 | - | - | 2.0 | 1 | 2.0 | m | - |

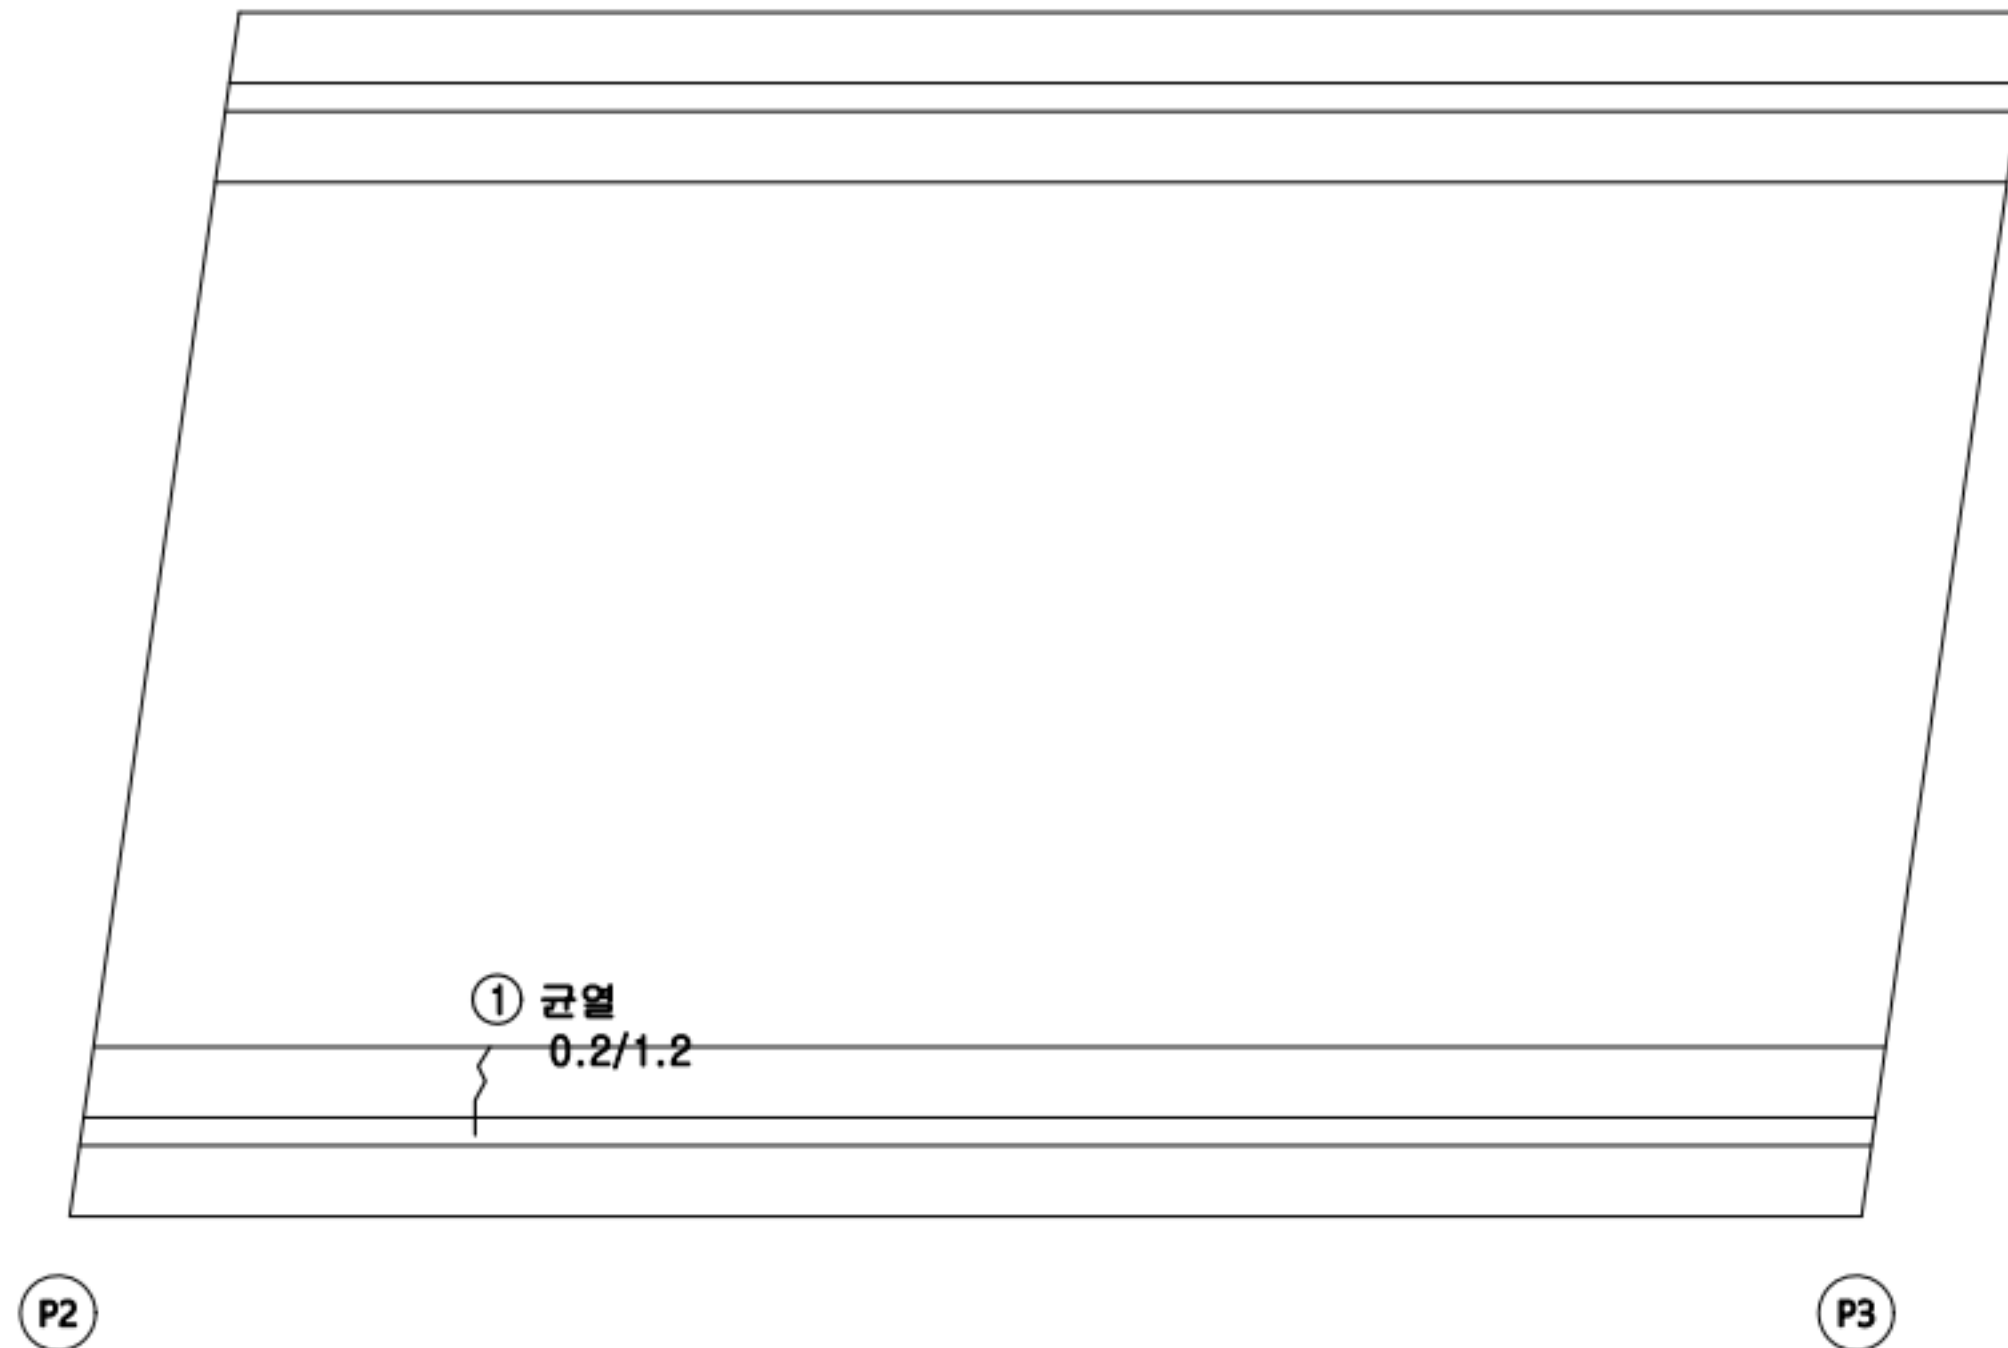
ID : 월선2교(평택) 바닥판 상면(S3)

| 번호 | 구분 | 결함내용 | 손상규모 | | | | | | 비고 |
|---|---|---|---|---|---|---|---|---|---|
| 1 | 신규 | 균열 | 0.2 | - | 1.2 | 1 | 1.2 | m | - |

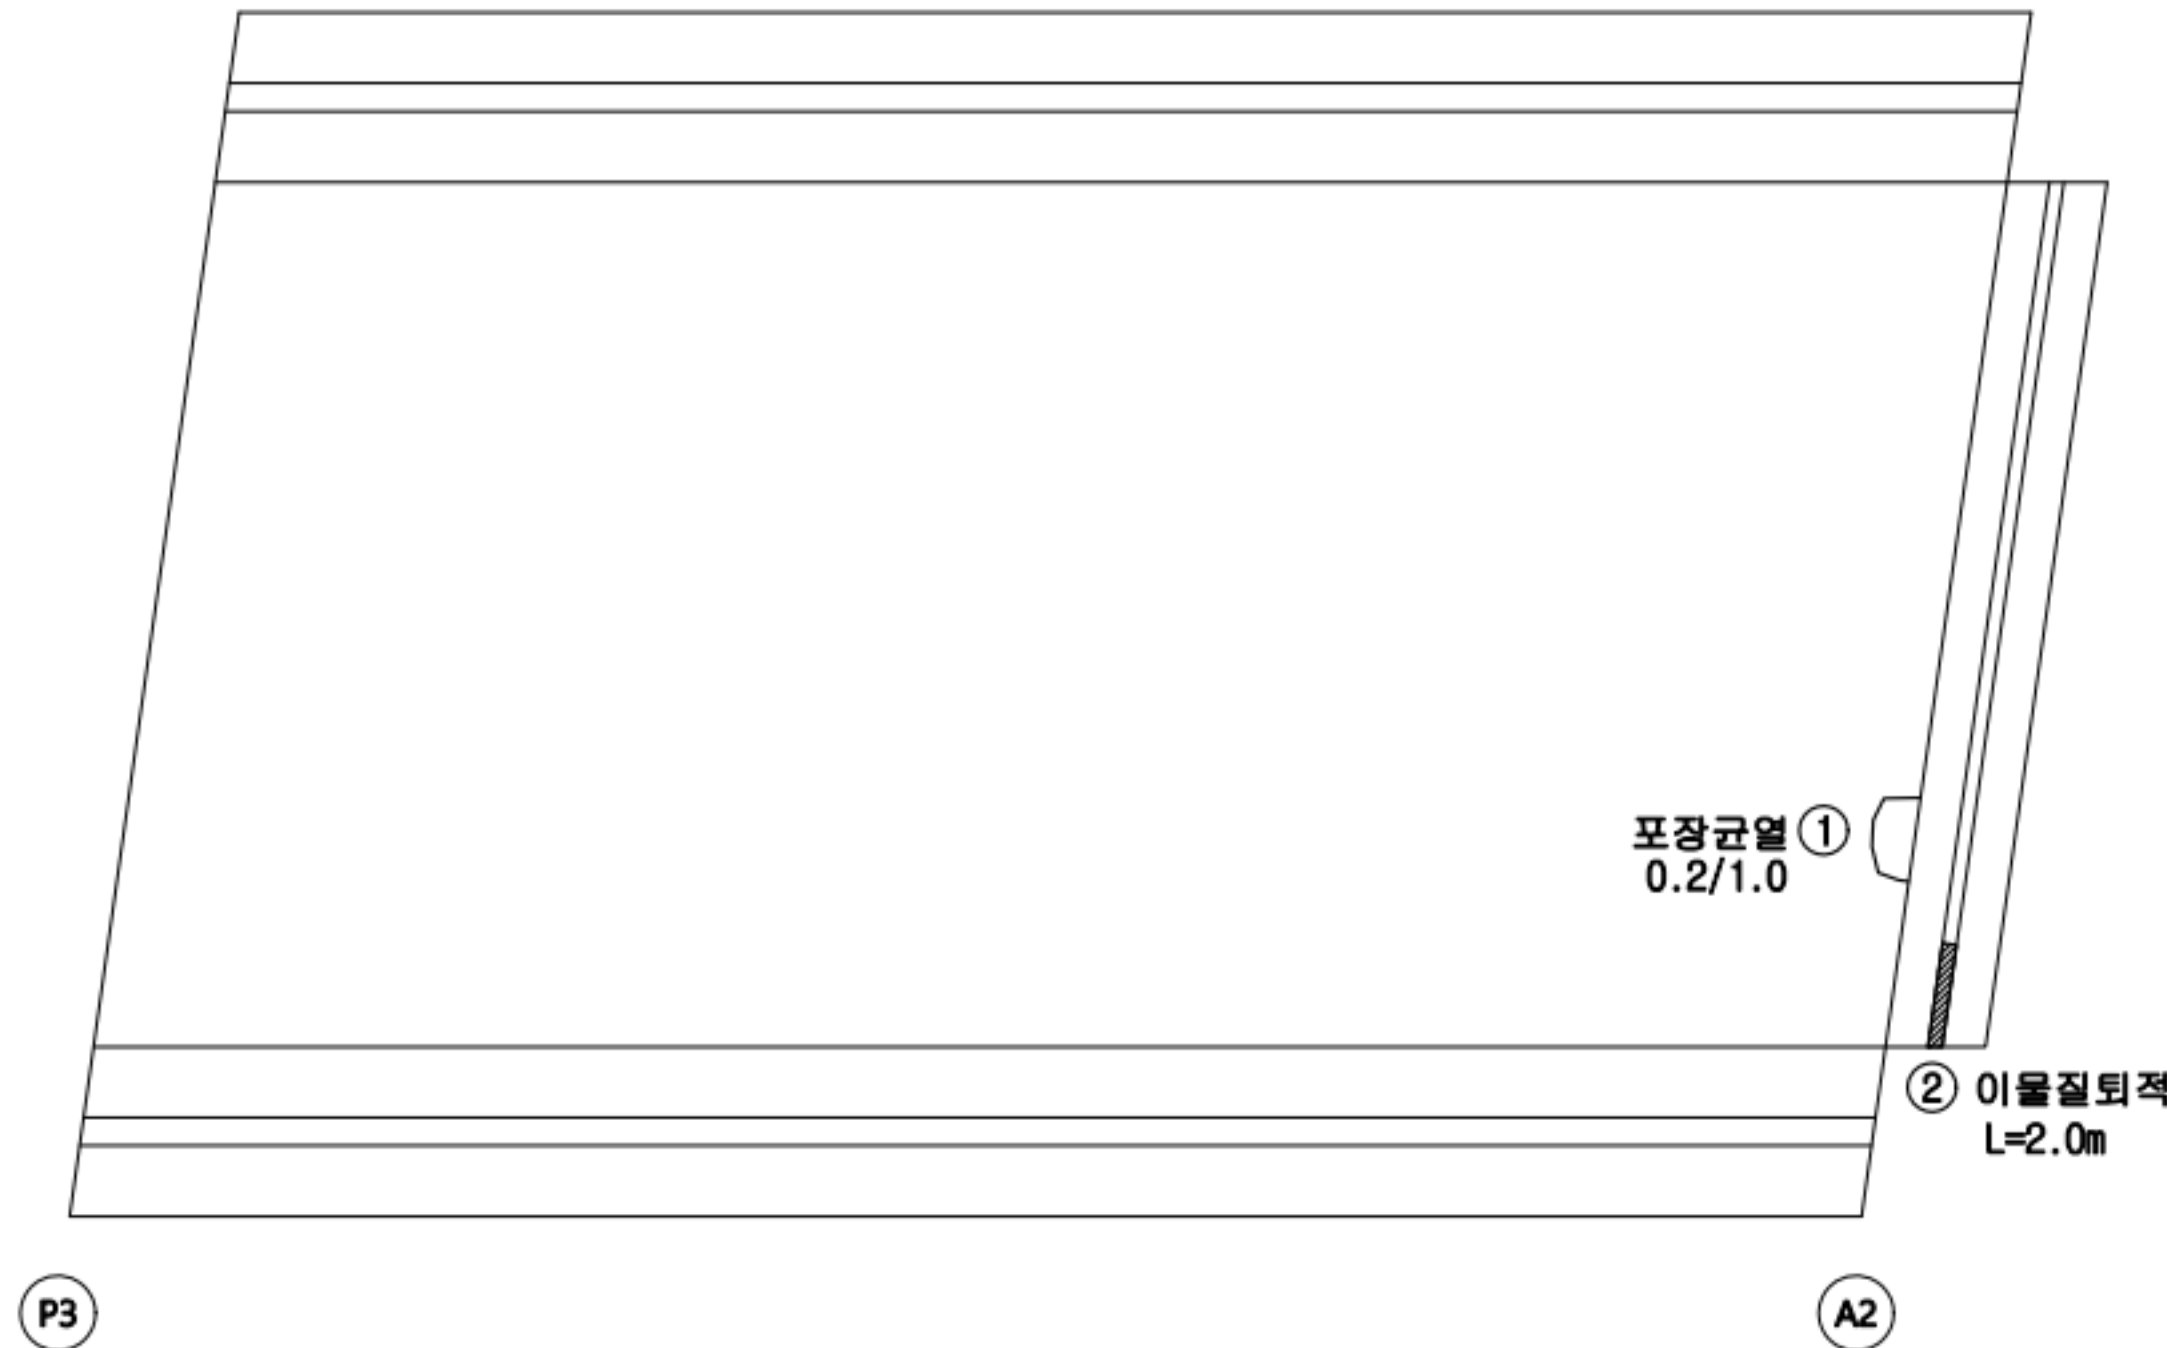
ID : 월선2교(평택) 바닥판 상면(S4)

| 번호 | 구분 | 결함내용 | 손상규모 | | | | | | 비고 |
|---|---|---|---|---|---|---|---|---|---|
| 1 | 신규 | 포장균열 | 0.2 | - | 1.0 | 1 | 1.0 | m | - |
| 2 | 신규 | 이물질퇴적 | - | - | 2.0 | 1 | 2.0 | m | - |

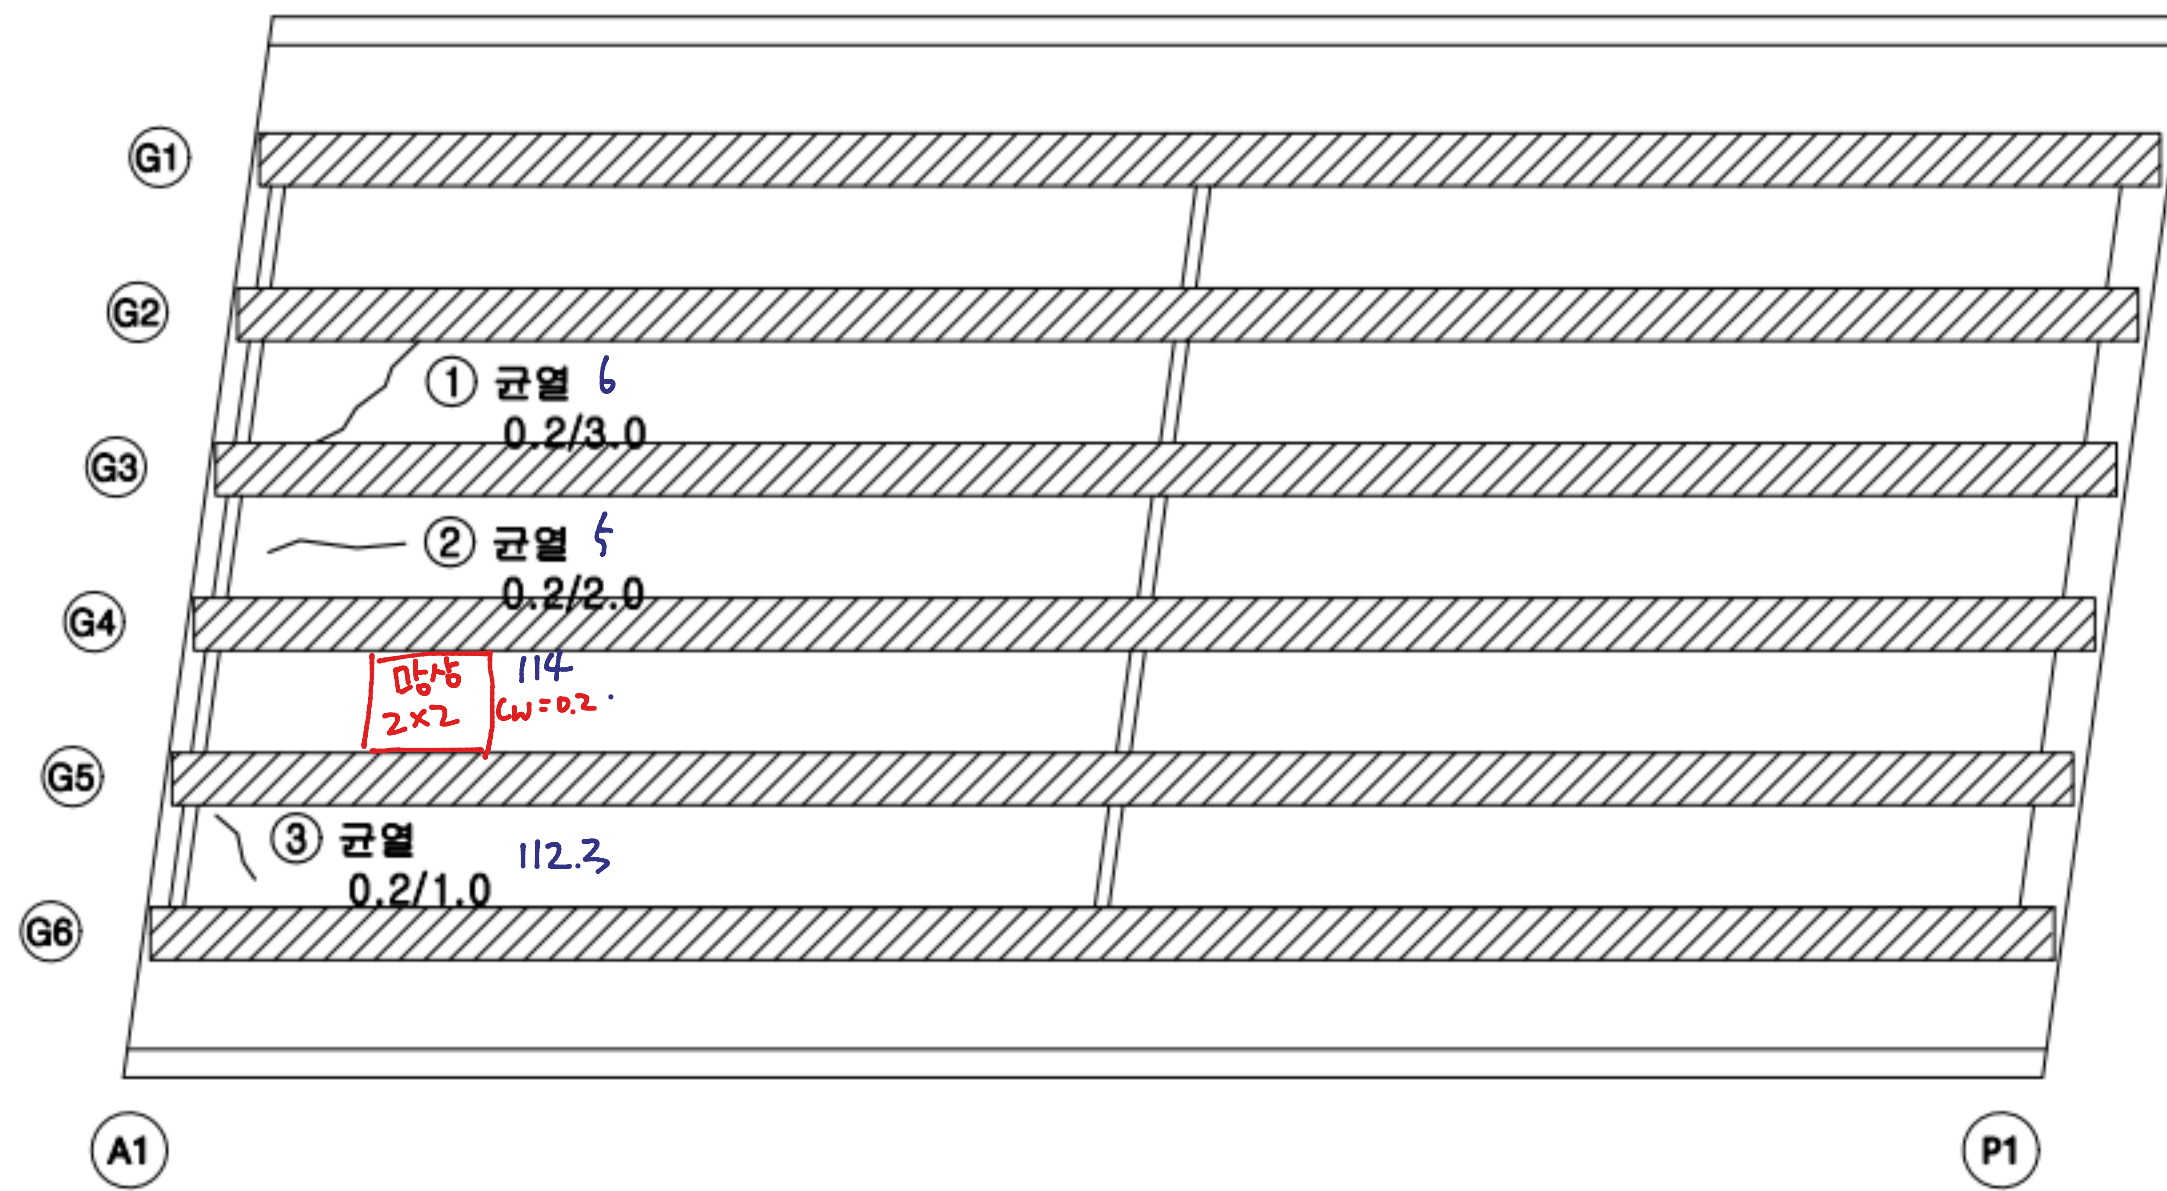
ID : 월선2교(평택) 바닥판 하면(S1)

| 번호 | 구분 | 결함 내용 | 손상규모 | | | | | | 비고 |
|---|---|---|---|---|---|---|---|---|---|
| 1 | 신규 | 균열 | 0.2 | - | 3.0 | 1 | 3.0 | m | - |
| 2 | 신규 | 균열 | 0.2 | - | 2.0 | 1 | 2.0 | m | - |
| 3 | 신규 | 균열 | 0.2 | - | 1.0 | 1 | 1.0 | m | - |

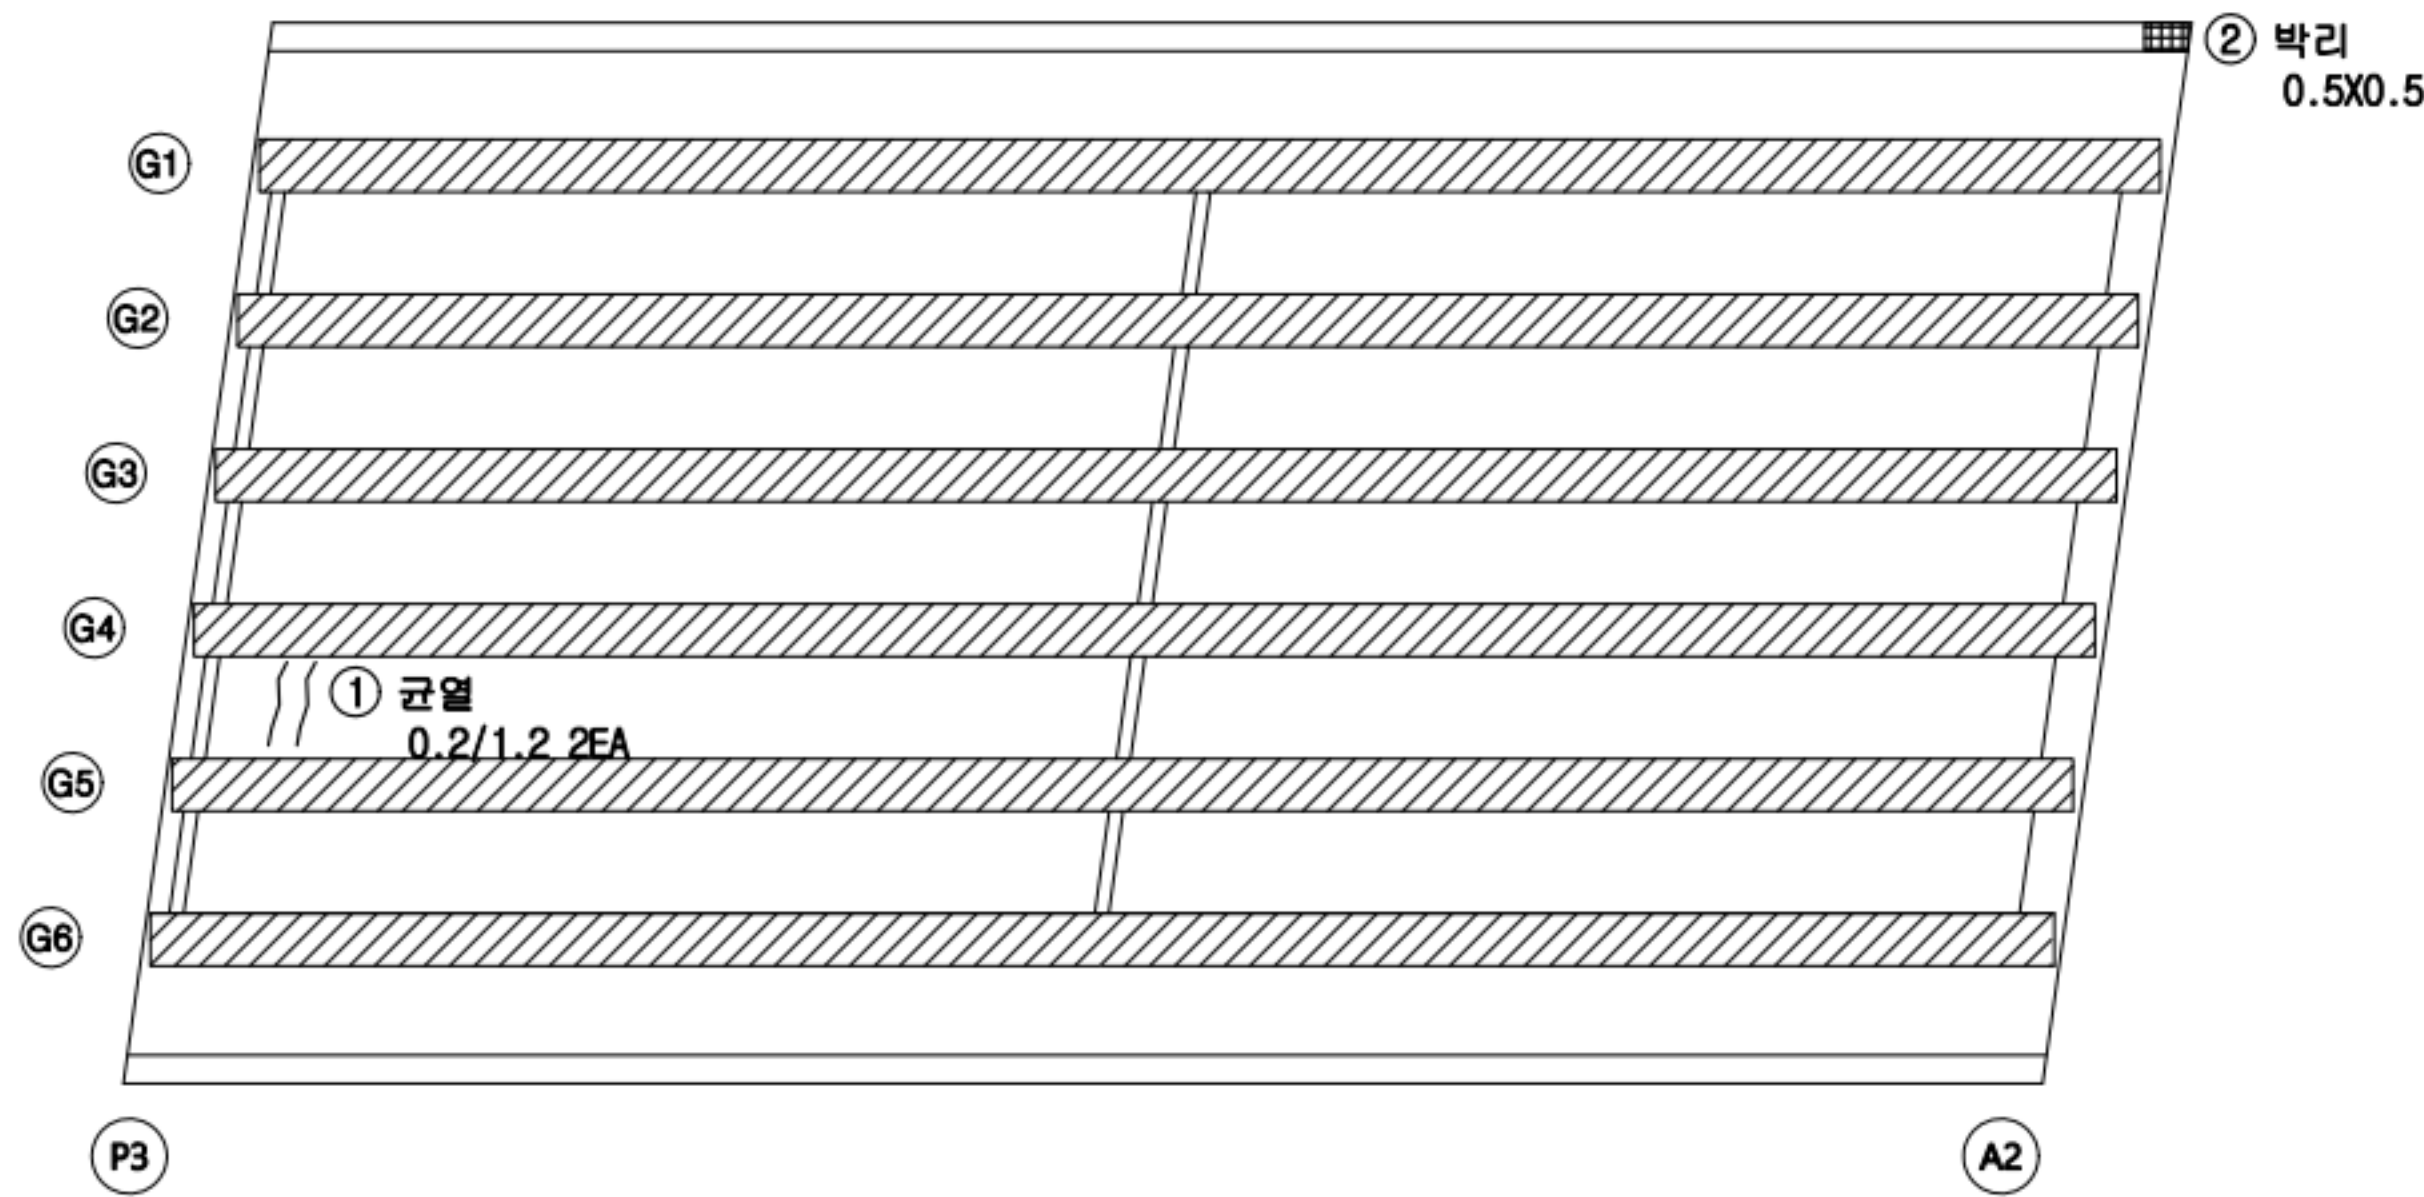
ID : 월선2교(평택) 바닥판 하면(S4)

| 번호 | 구분 | 결함 내용 | 손상규모 | | | | | | 비고 |
|---|---|---|---|---|---|---|---|---|---|
| 1 | 신규 | 균열 | 0.2 | - | 1.2 | 2 | 2.4 | m | - |
| 2 | 신규 | 박리 | - | 0.5 | 0.5 | 1 | 0.25 | m² | - |

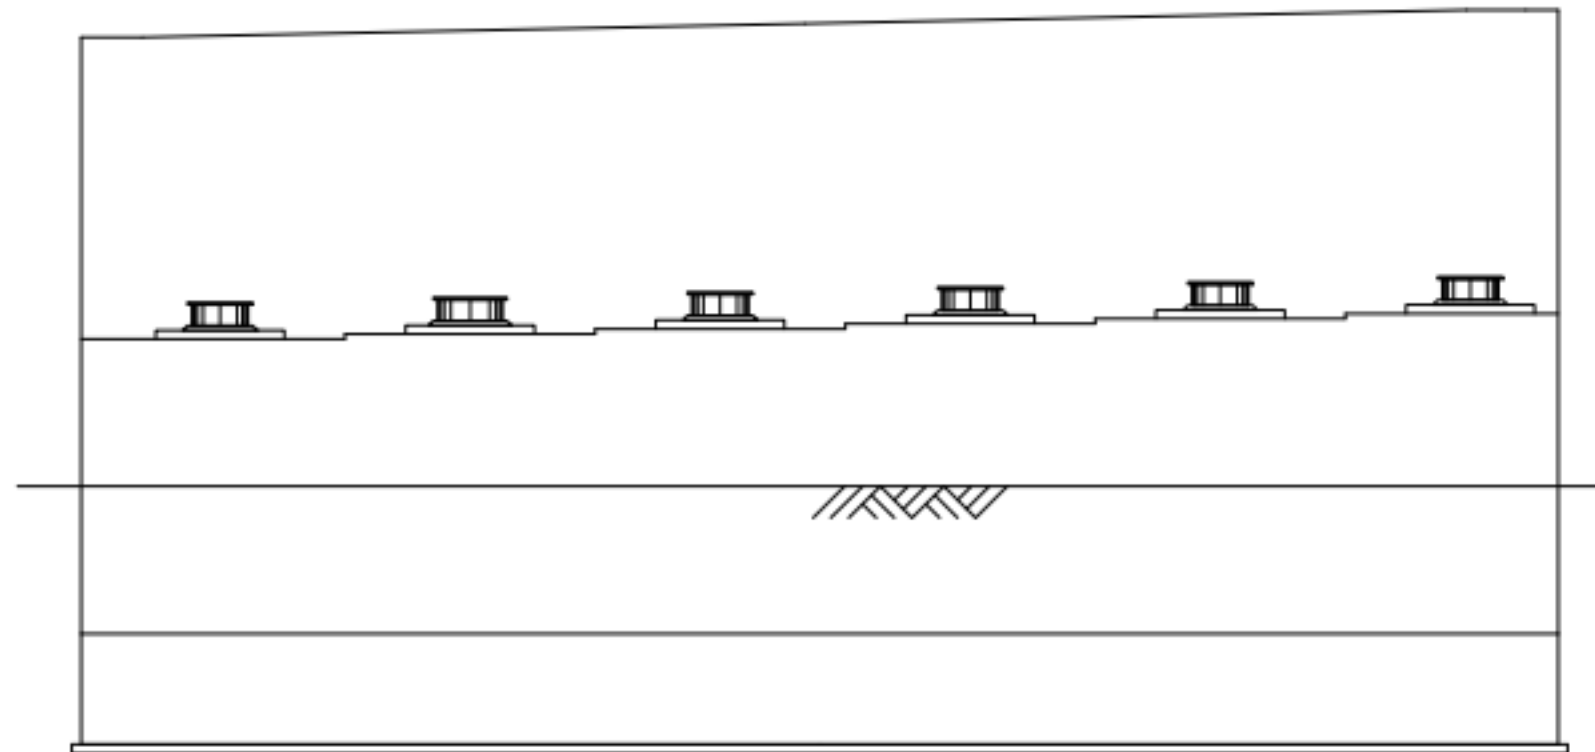
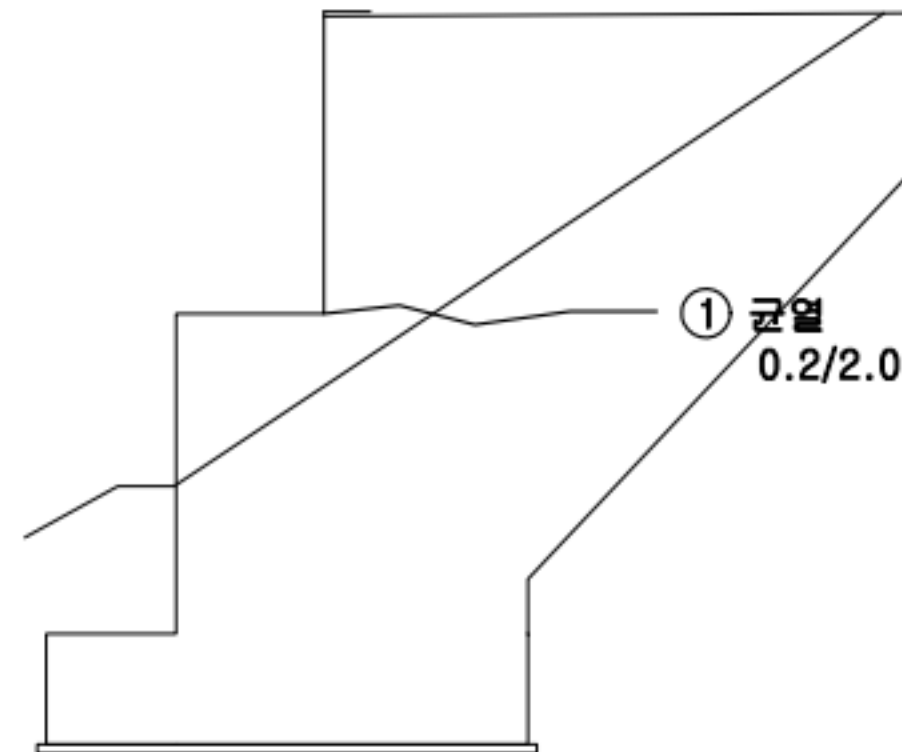
| 번호 | 구분 | 결함 내용 | 손상규모 | | | | | | 비고 |
|---|---|---|---|---|---|---|---|---|---|
| 1 | 신규 | 균열 | 0.2 | - | 2.0 | 1 | 2.0 | m | - |

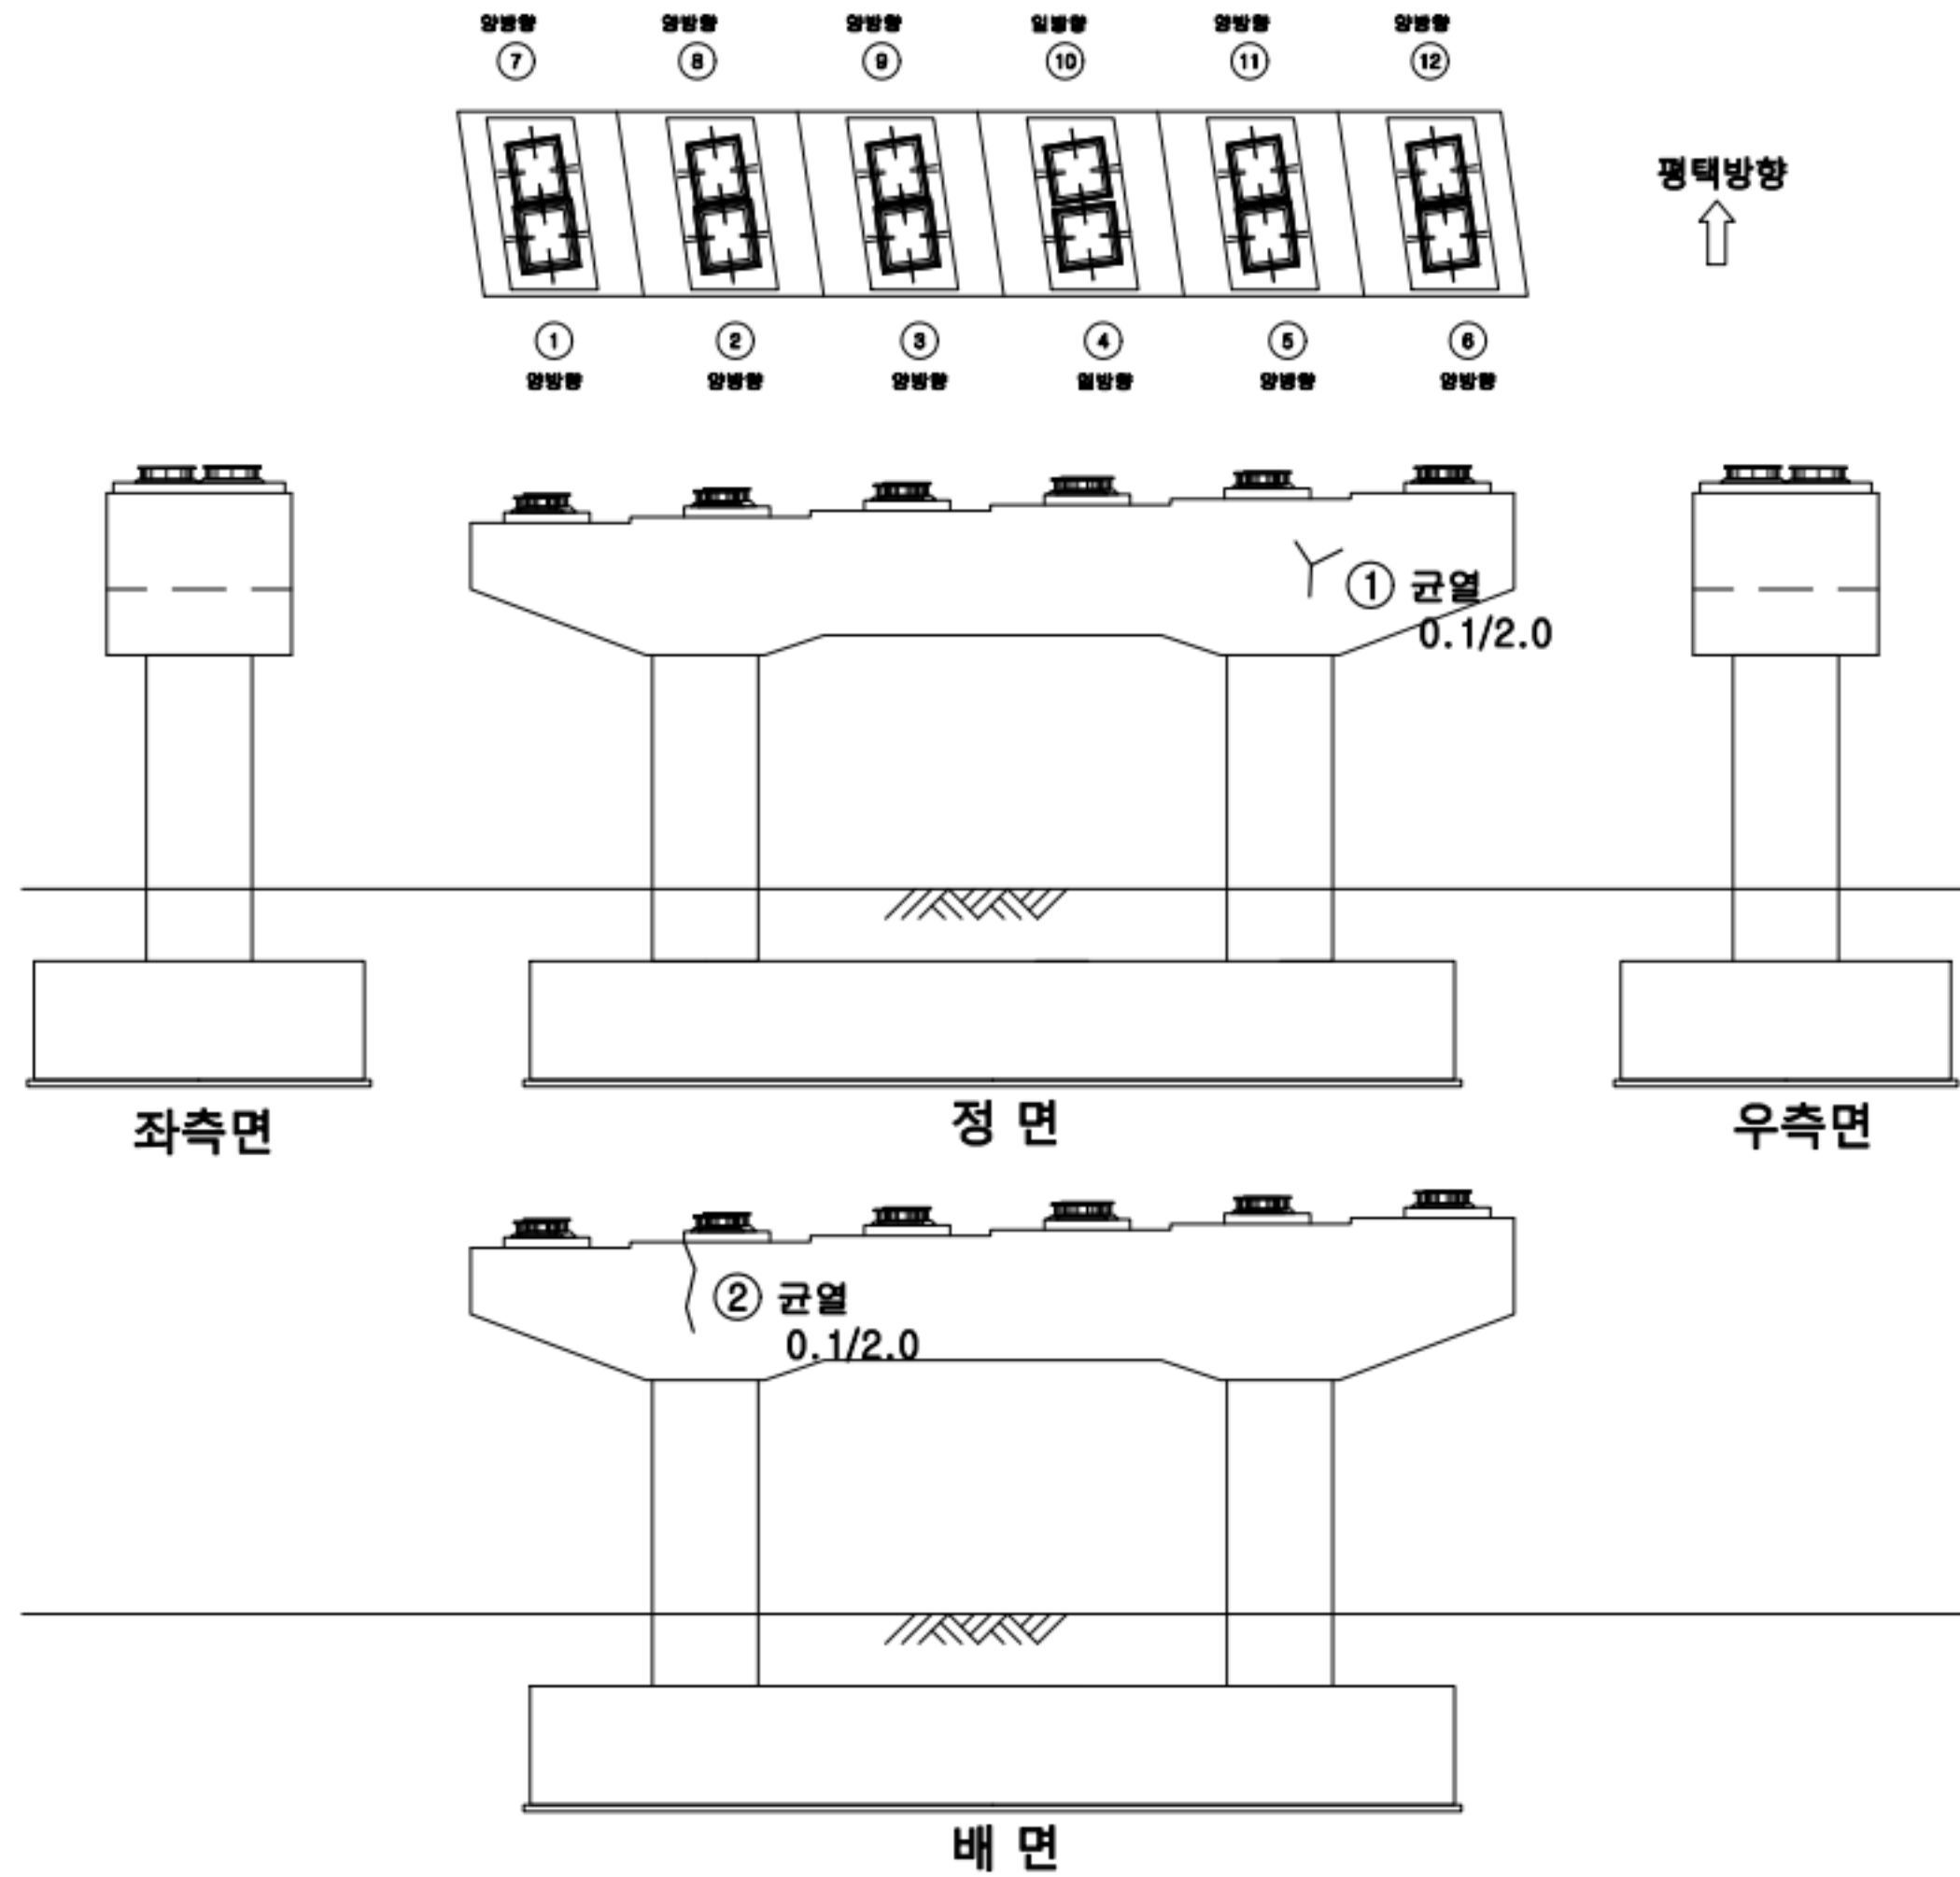
ID : 월선2교(평택) 교각(P2)

| 번호 | 구분 | 결함내용 | 손상규모 | | | | | | 비고 |
|---|---|---|---|---|---|---|---|---|---|
| 1 | 신규 | 균열부백테 | 0.1 | - | 2.0 | 1 | 2.0 | m | - |
| 2 | 신규 | 균열 | 0.1 | - | 2.0 | 1 | 2.0 | m | - |
