# 45. 은사천교

ID : 은사천교 바닥판 상면(S1)

| 용역명 | 서부내륙고속도로 2025년 시설물 정기안전점검 용역(하반기) |

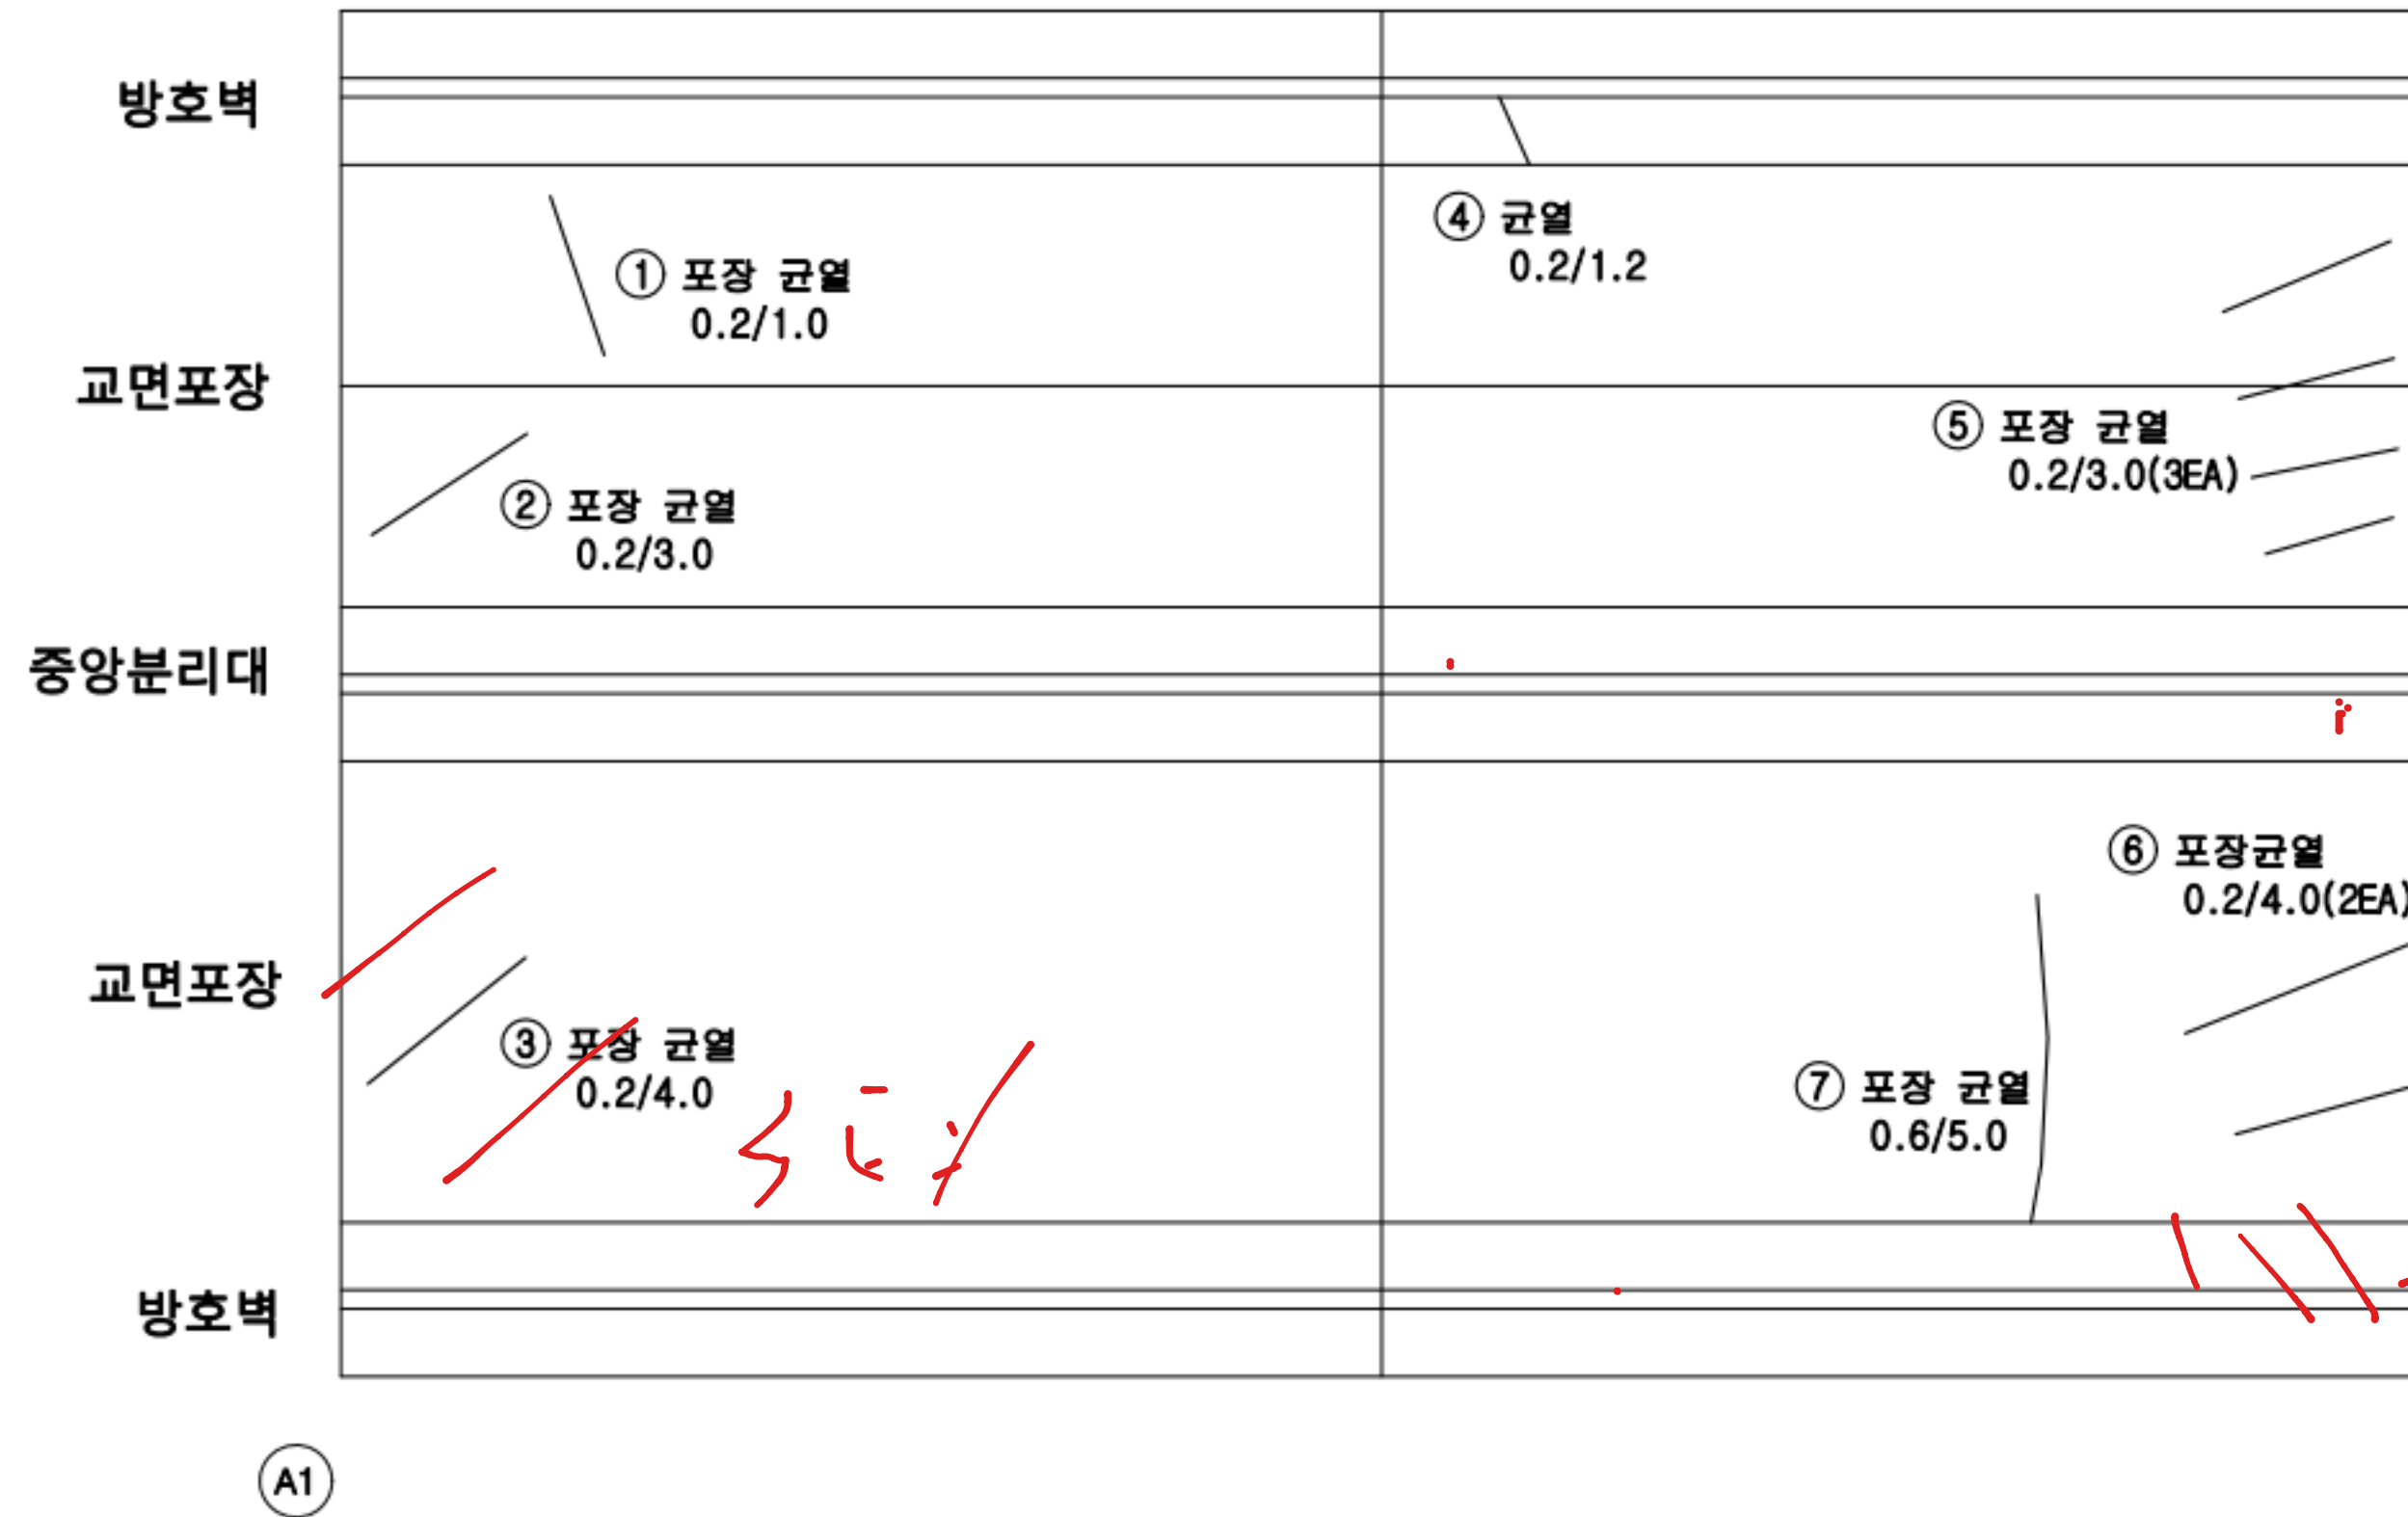
| 번호 | 구분 | 결함내용 | 손상규모 | | | | | | 비고 |
|---|---|---|---|---|---|---|---|---|---|
| 1 | 신규 | 포장 균열 | 0.2 | - | 1.0 | 1 | 1.0 | m | - |
| 2 | 신규 | 포장 균열 | 0.2 | - | 3.0 | 1 | 3.0 | m | - |
| 3 | 신규 | 포장 균열 | 0.2 | - | 4.0 | 1 | 4.0 | m | - |
| 4 | 신규 | 균열 | 0.2 | - | 1.2 | 1 | 1.2 | m | - |
| 5 | 신규 | 포장 균열 | 0.2 | - | 3.0 | 3 | 9.0 | m | - |
| 6 | 신규 | 포장 균열 | 0.2 | - | 4.0 | 2 | 8.0 | m | - |
| 7 | 신규 | 포장 균열 | 0.6 | - | 5.0 | 1 | 5.0 | m | - |

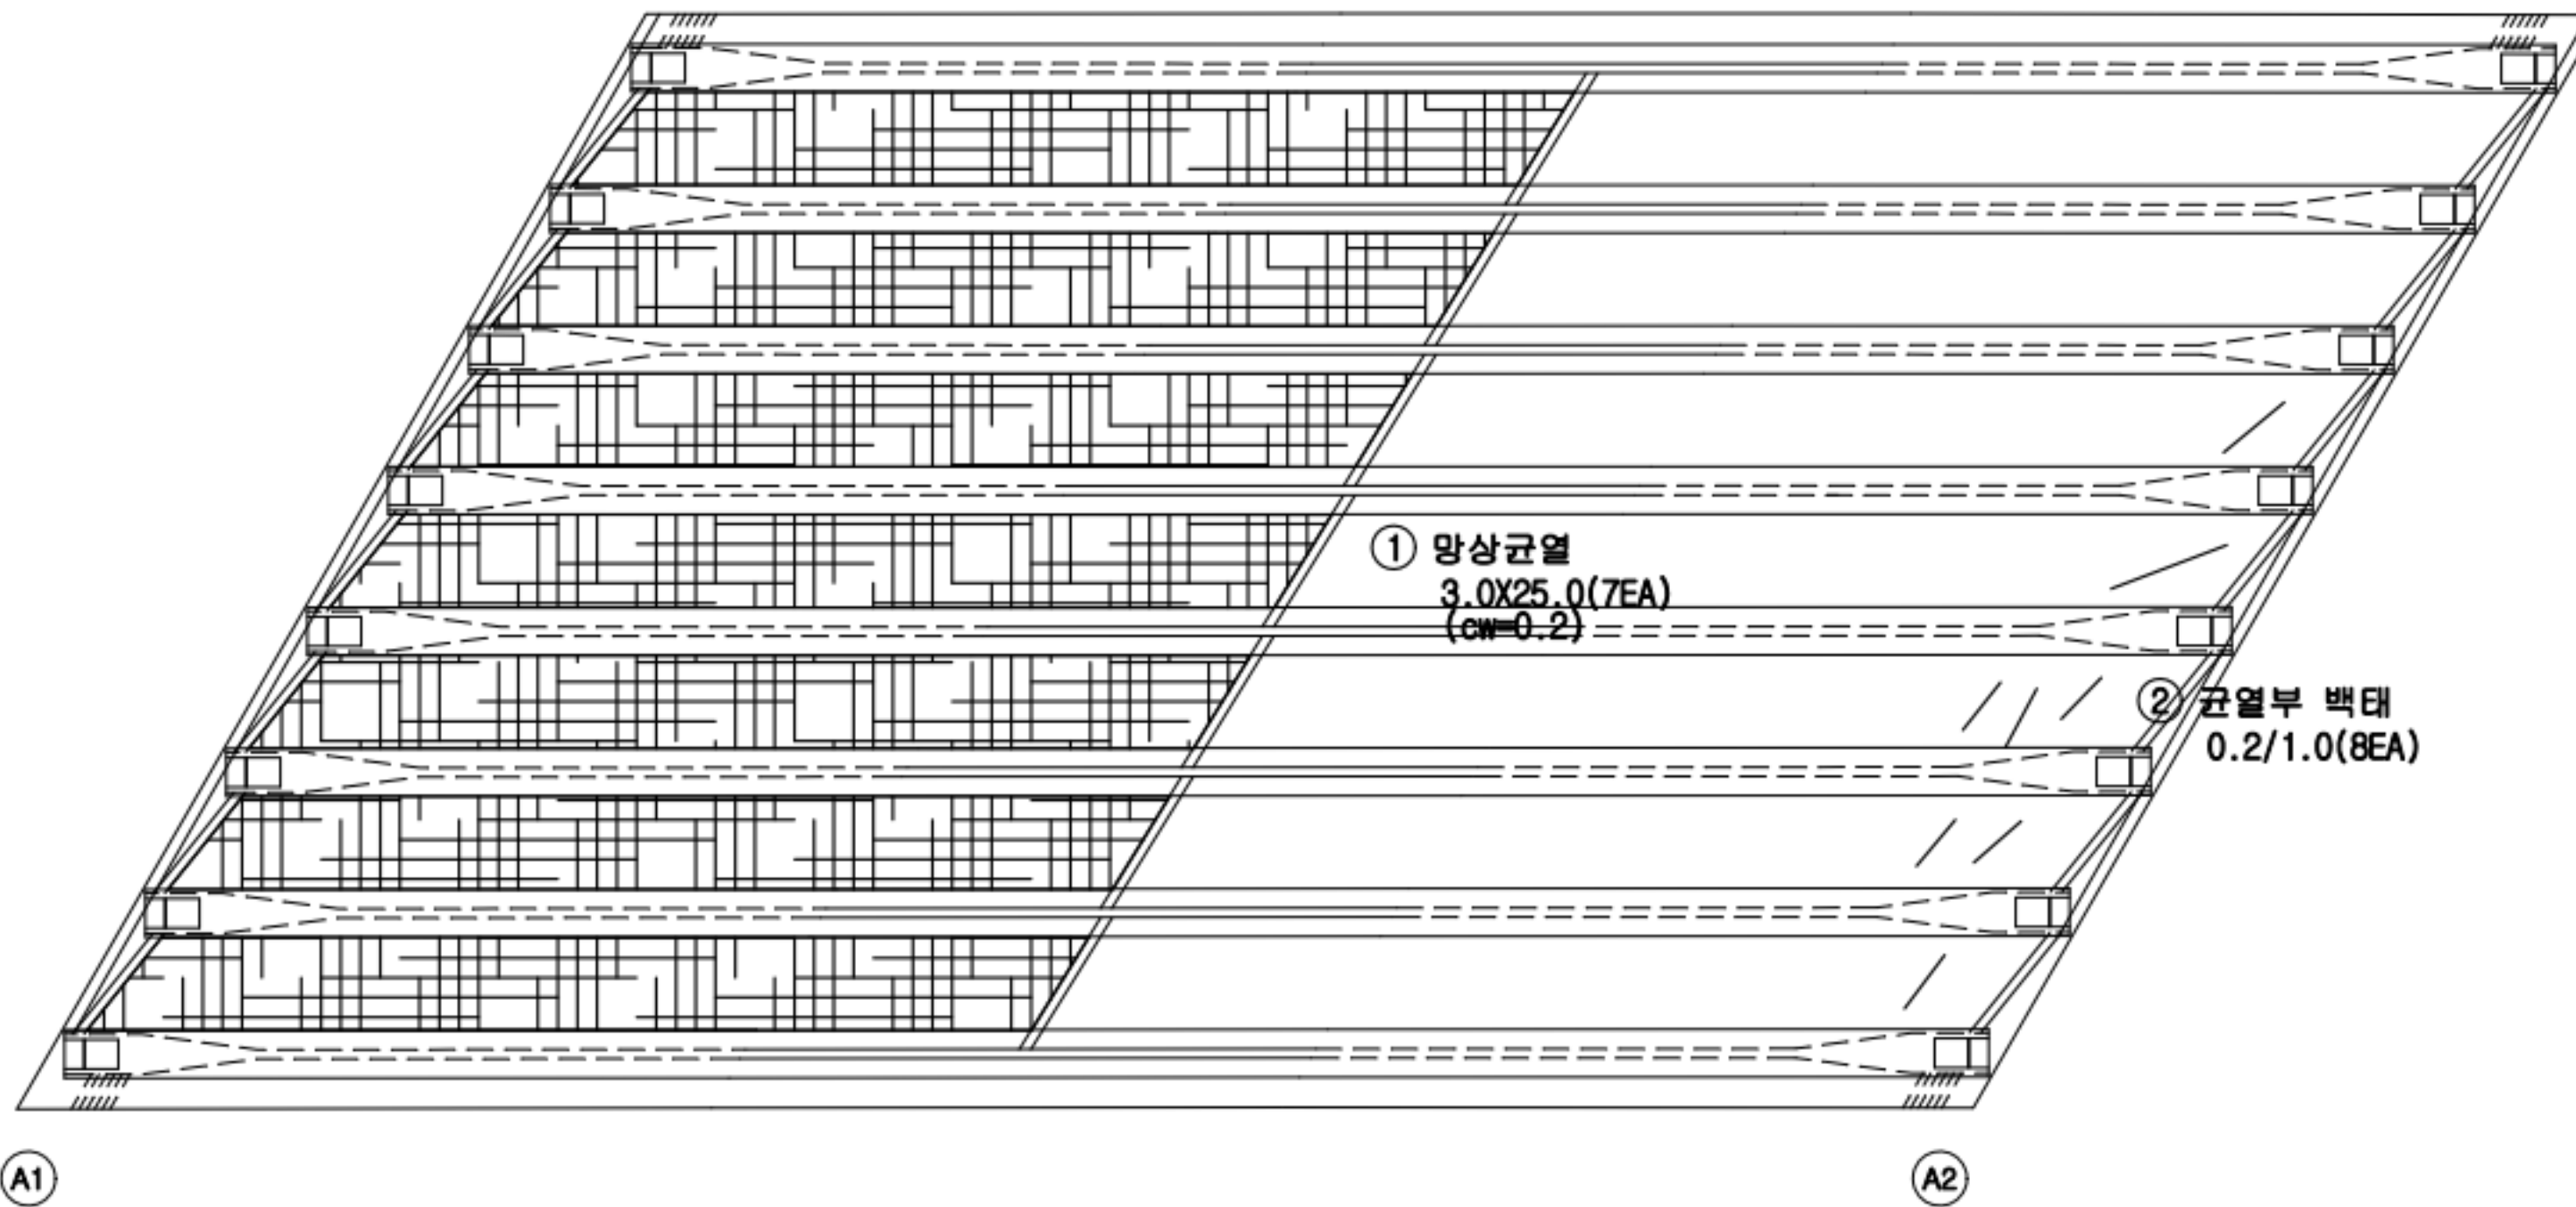
ID : 은사천교 바닥판 하면(S1)

| 번호 | 구분 | 결함내용 | 손상규모 | | | | | | 비고 |
|---|---|---|---|---|---|---|---|---|---|
| 1 | 신규 | 망상균열 | 0.2 | 3.0 | 25.0 | 7 | 525.0 | m <sup>2</sup> | - |
| 2 | 신규 | 균열부 백태 | 0.2 | - | 1.0 | 8 | 8.0 | m | - |

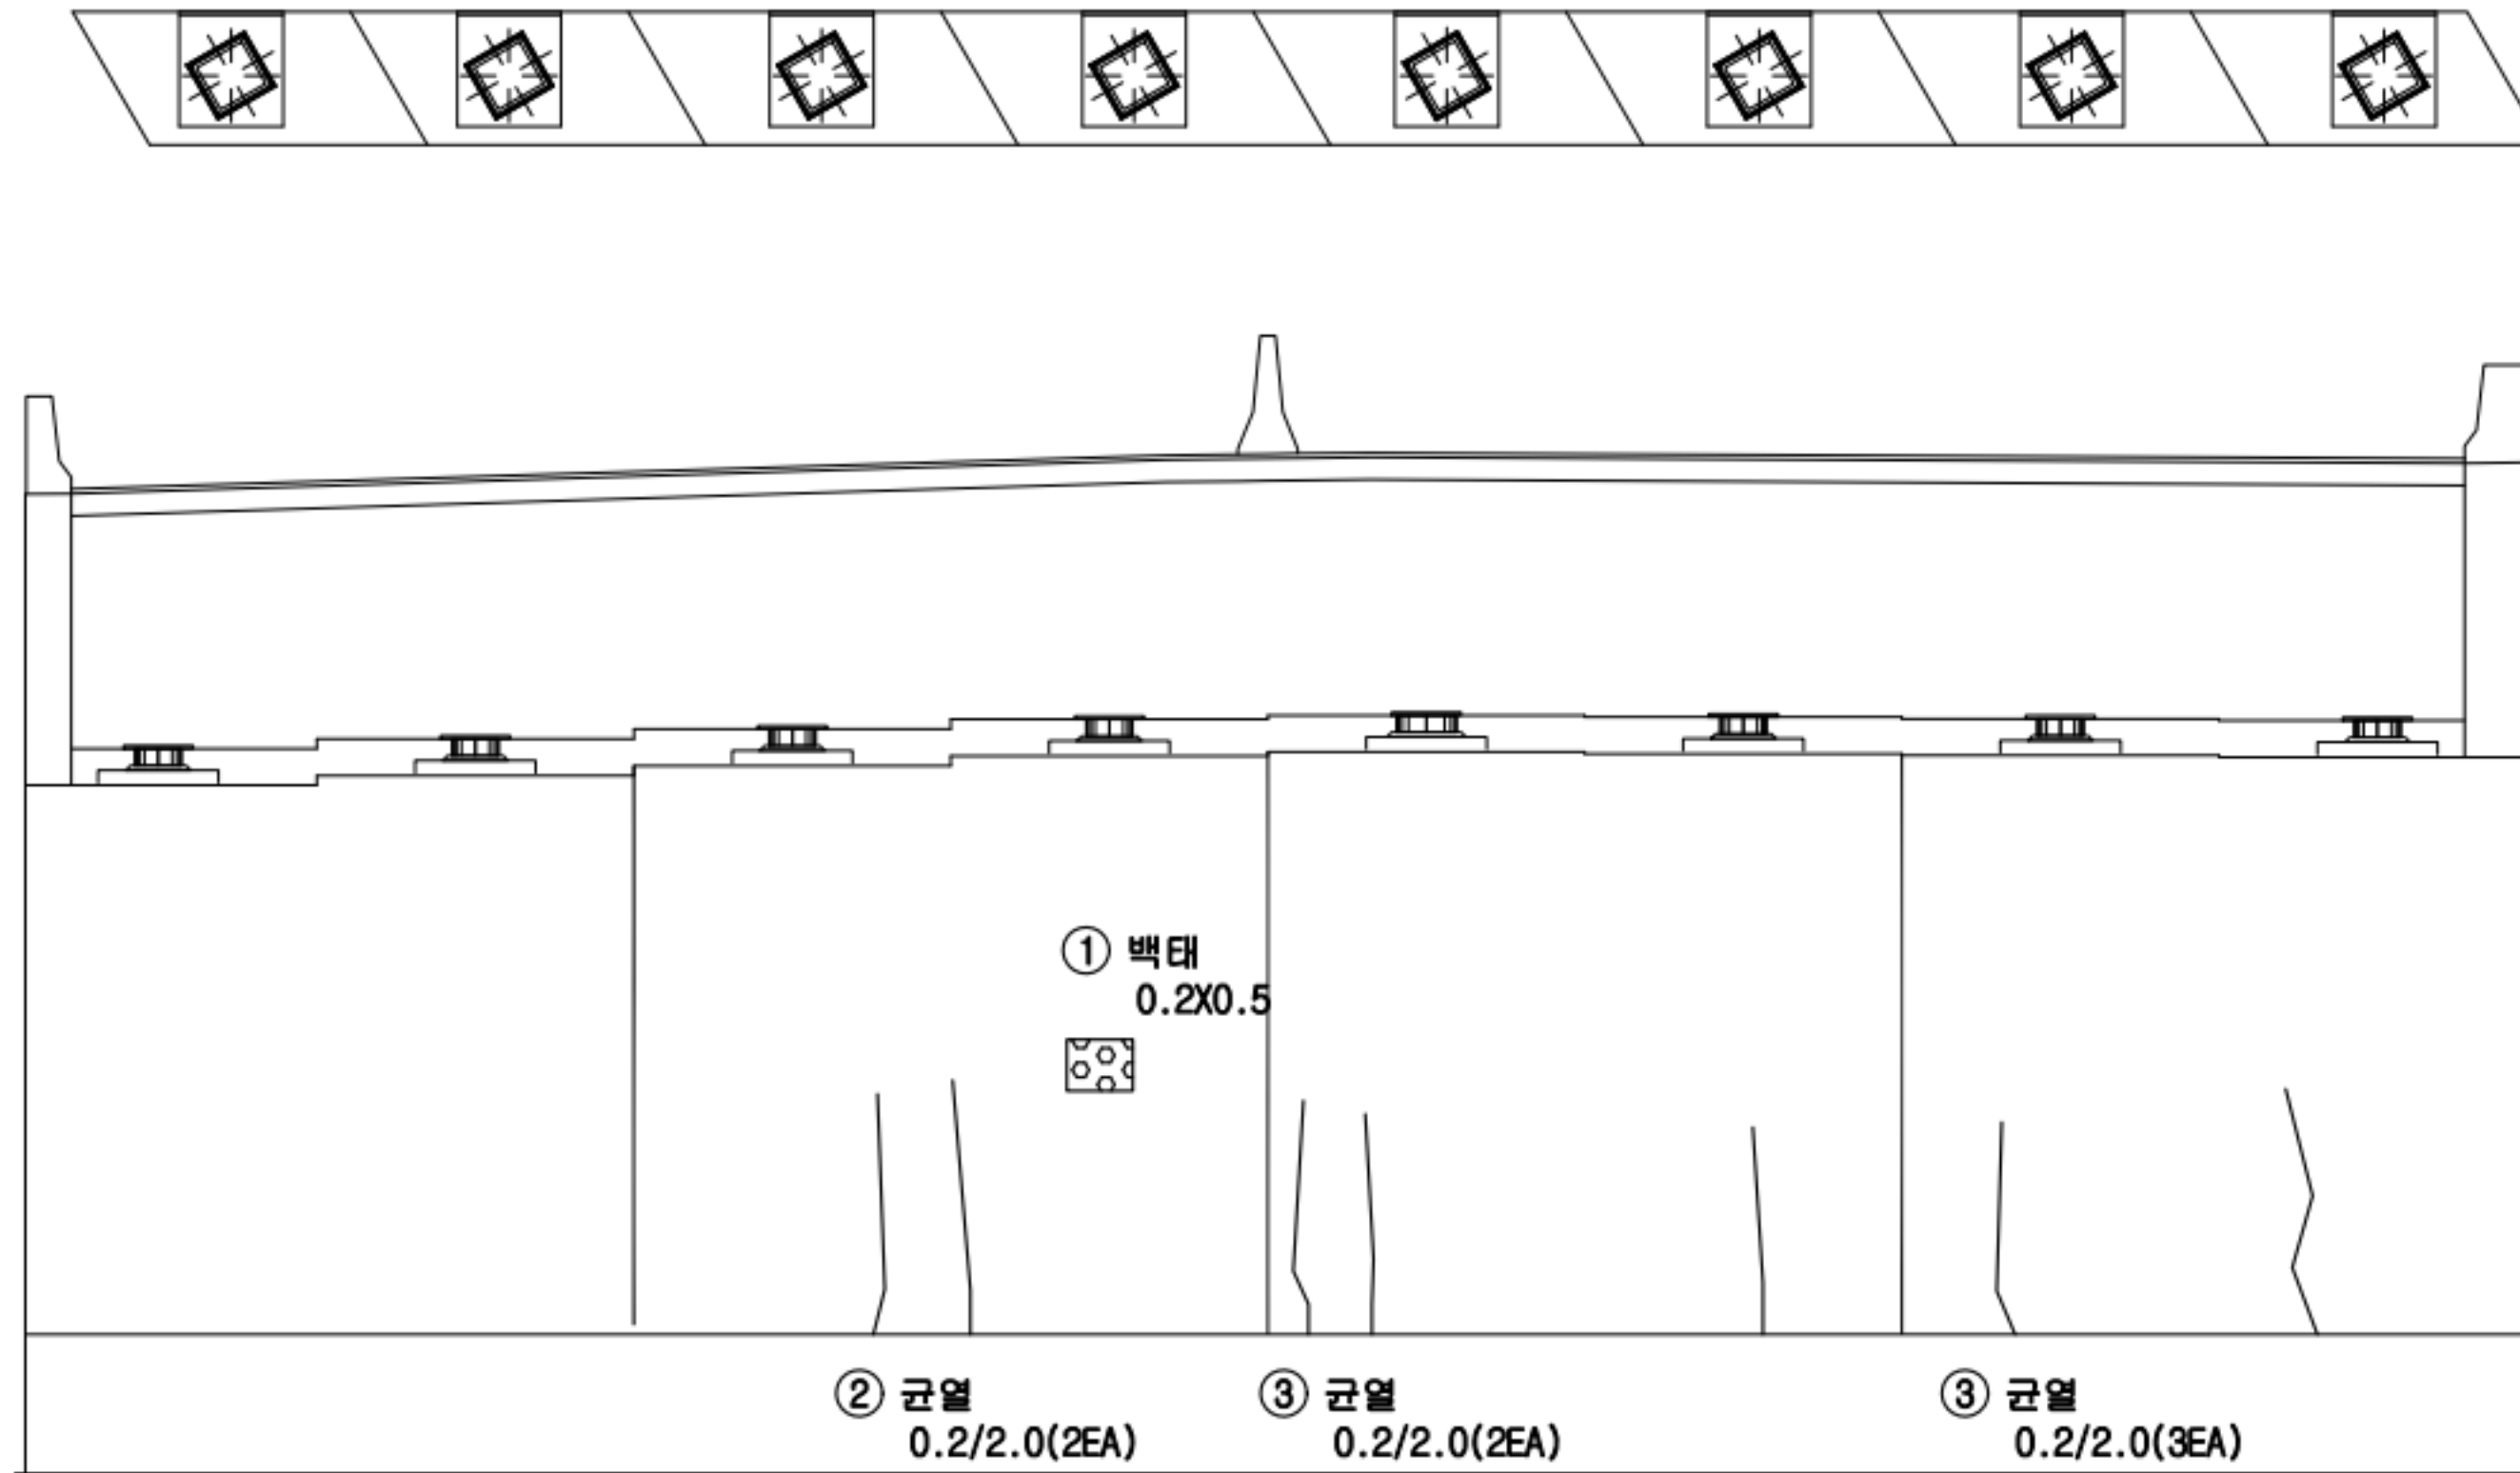
ID : 은사천교 교대 (A1)

| 번호 | 구분 | 결함 내용 | 손상규모 | | | | | | 비고 |
|---|---|---|---|---|---|---|---|---|---|
| 1 | 신규 | 백태 | - | 0.2 | 0.5 | 1 | 0.10 | m² | - |
| 2 | 신규 | 균열 | 0.2 | - | 2.0 | 2 | 4.0 | m | - |
| 3 | 신규 | 균열 | 0.2 | - | 2.0 | 2 | 4.0 | m | - |
| 4 | 신규 | 균열 | 0.2 | - | 2.0 | 3 | 6.0 | m | - |

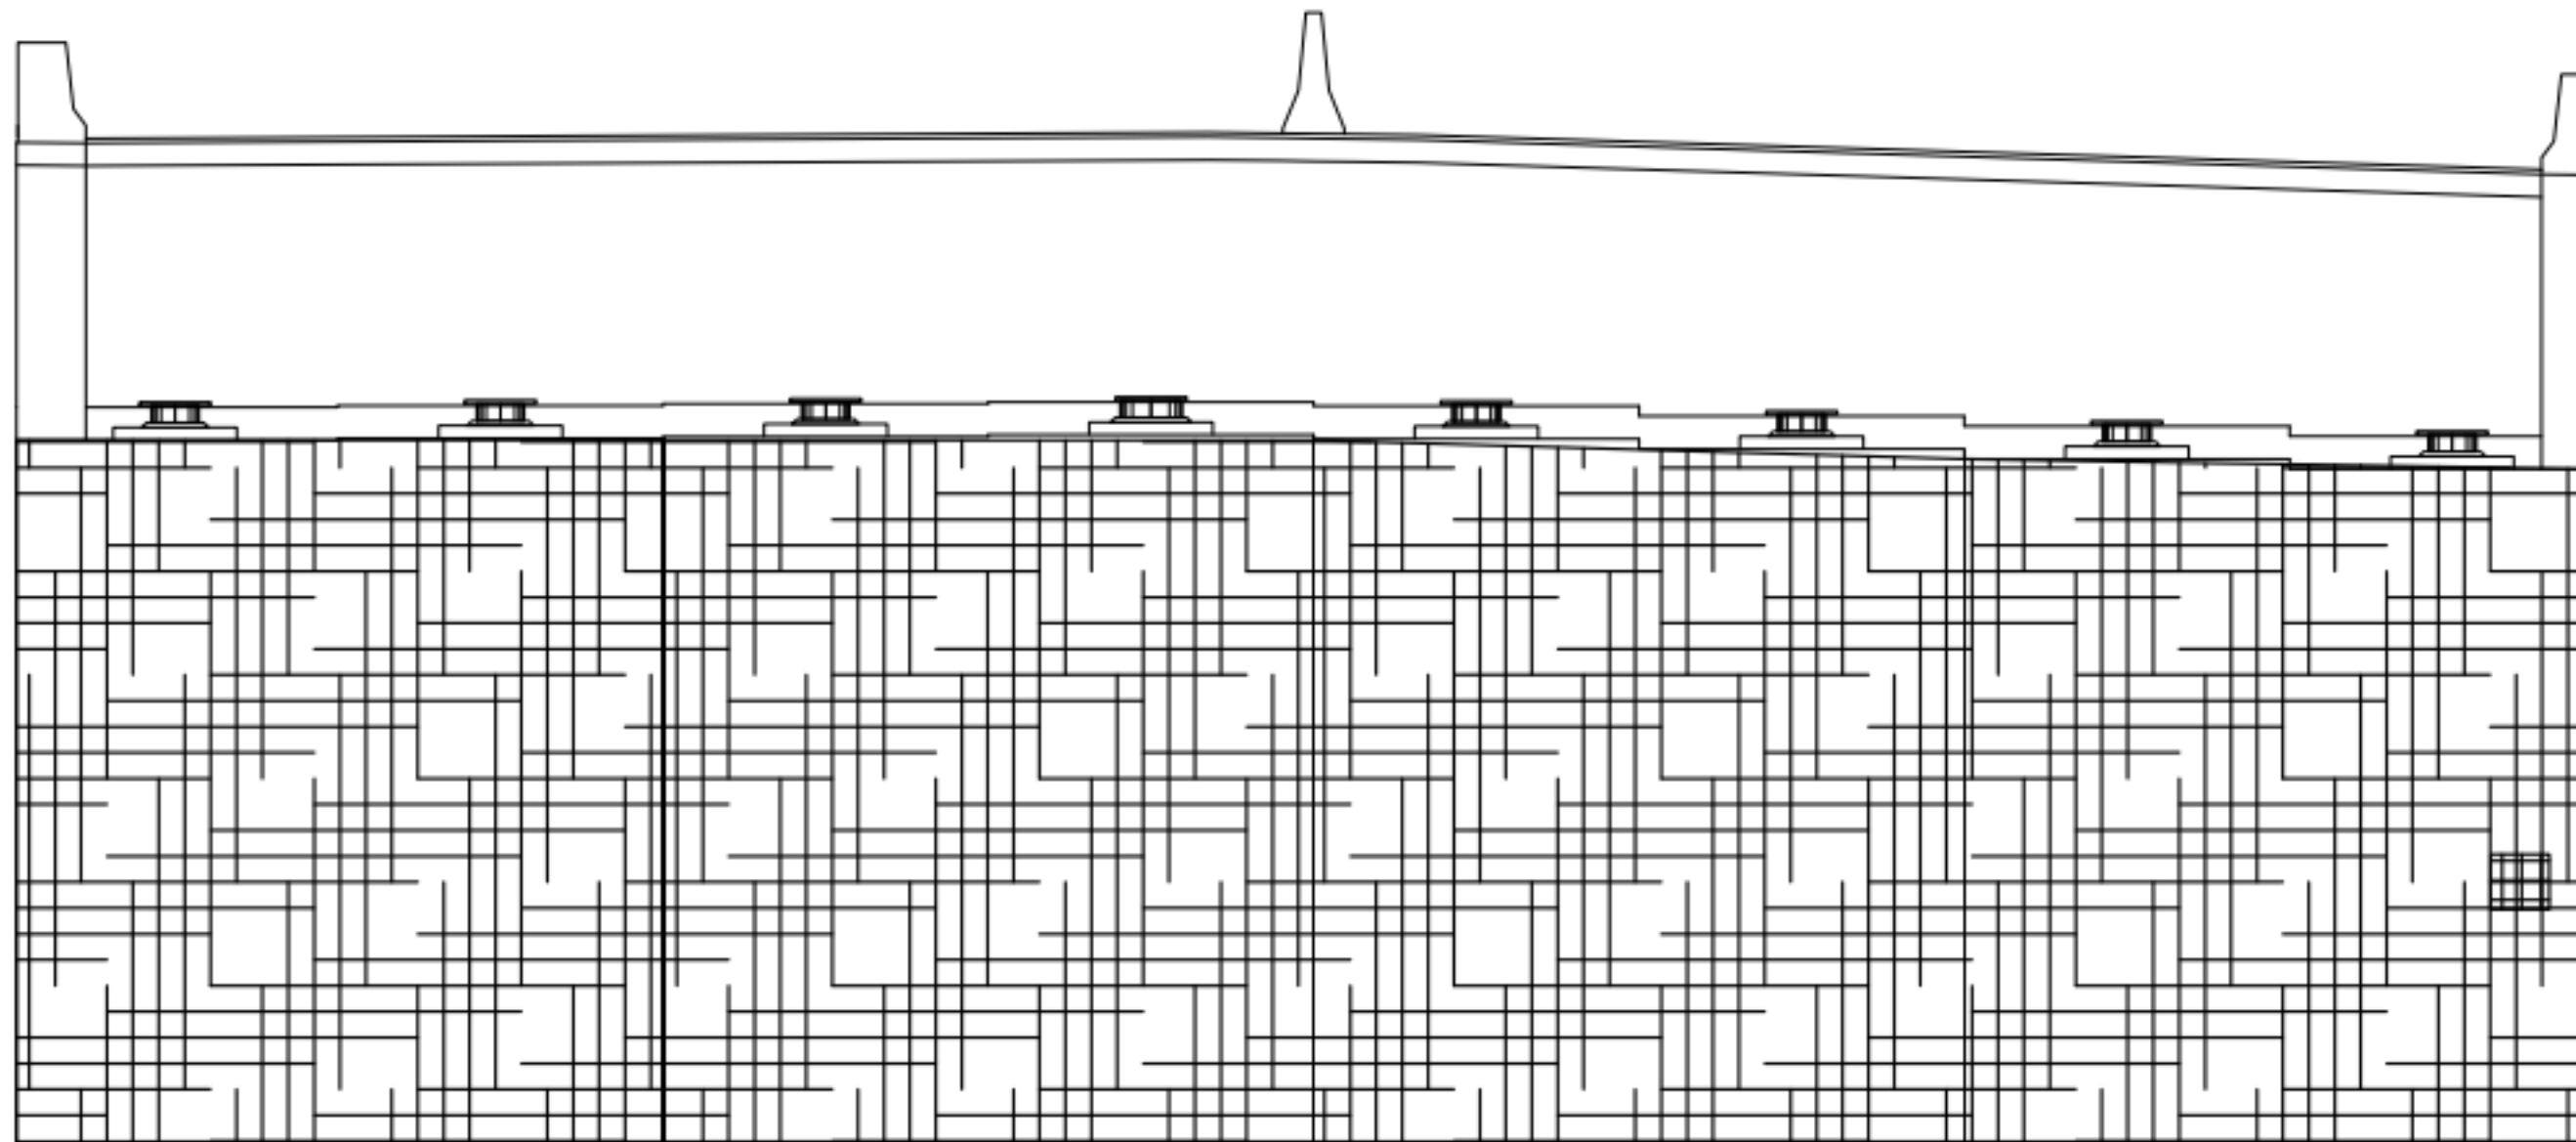
ID : 은사천교 교대 (A2)

| 번호 | 구분 | 결함내용 | 손상규모 | | | | | | 비고 |
|---|---|---|---|---|---|---|---|---|---|
| 1 | 신규 | 망상균열 | 0.2 | 6.0 | 30.0 | 1 | 180.0 | m <sup>2</sup> | - |
| 2 | 신규 | 파손 | - | 0.1 | 0.1 | 1 | 0.01 | m <sup>2</sup> | - |

① 망상균열  
6.0X30.0(cw=0.2)
