# 45. 은사천교

| 용역명 | 서부내륙고속도로 2025년 시설물 정기안전점검 용역(하반기) |
| 시설물명 | 은사천교 |
| 점검일시 | 2025. 07 ~ 2025. 12 |

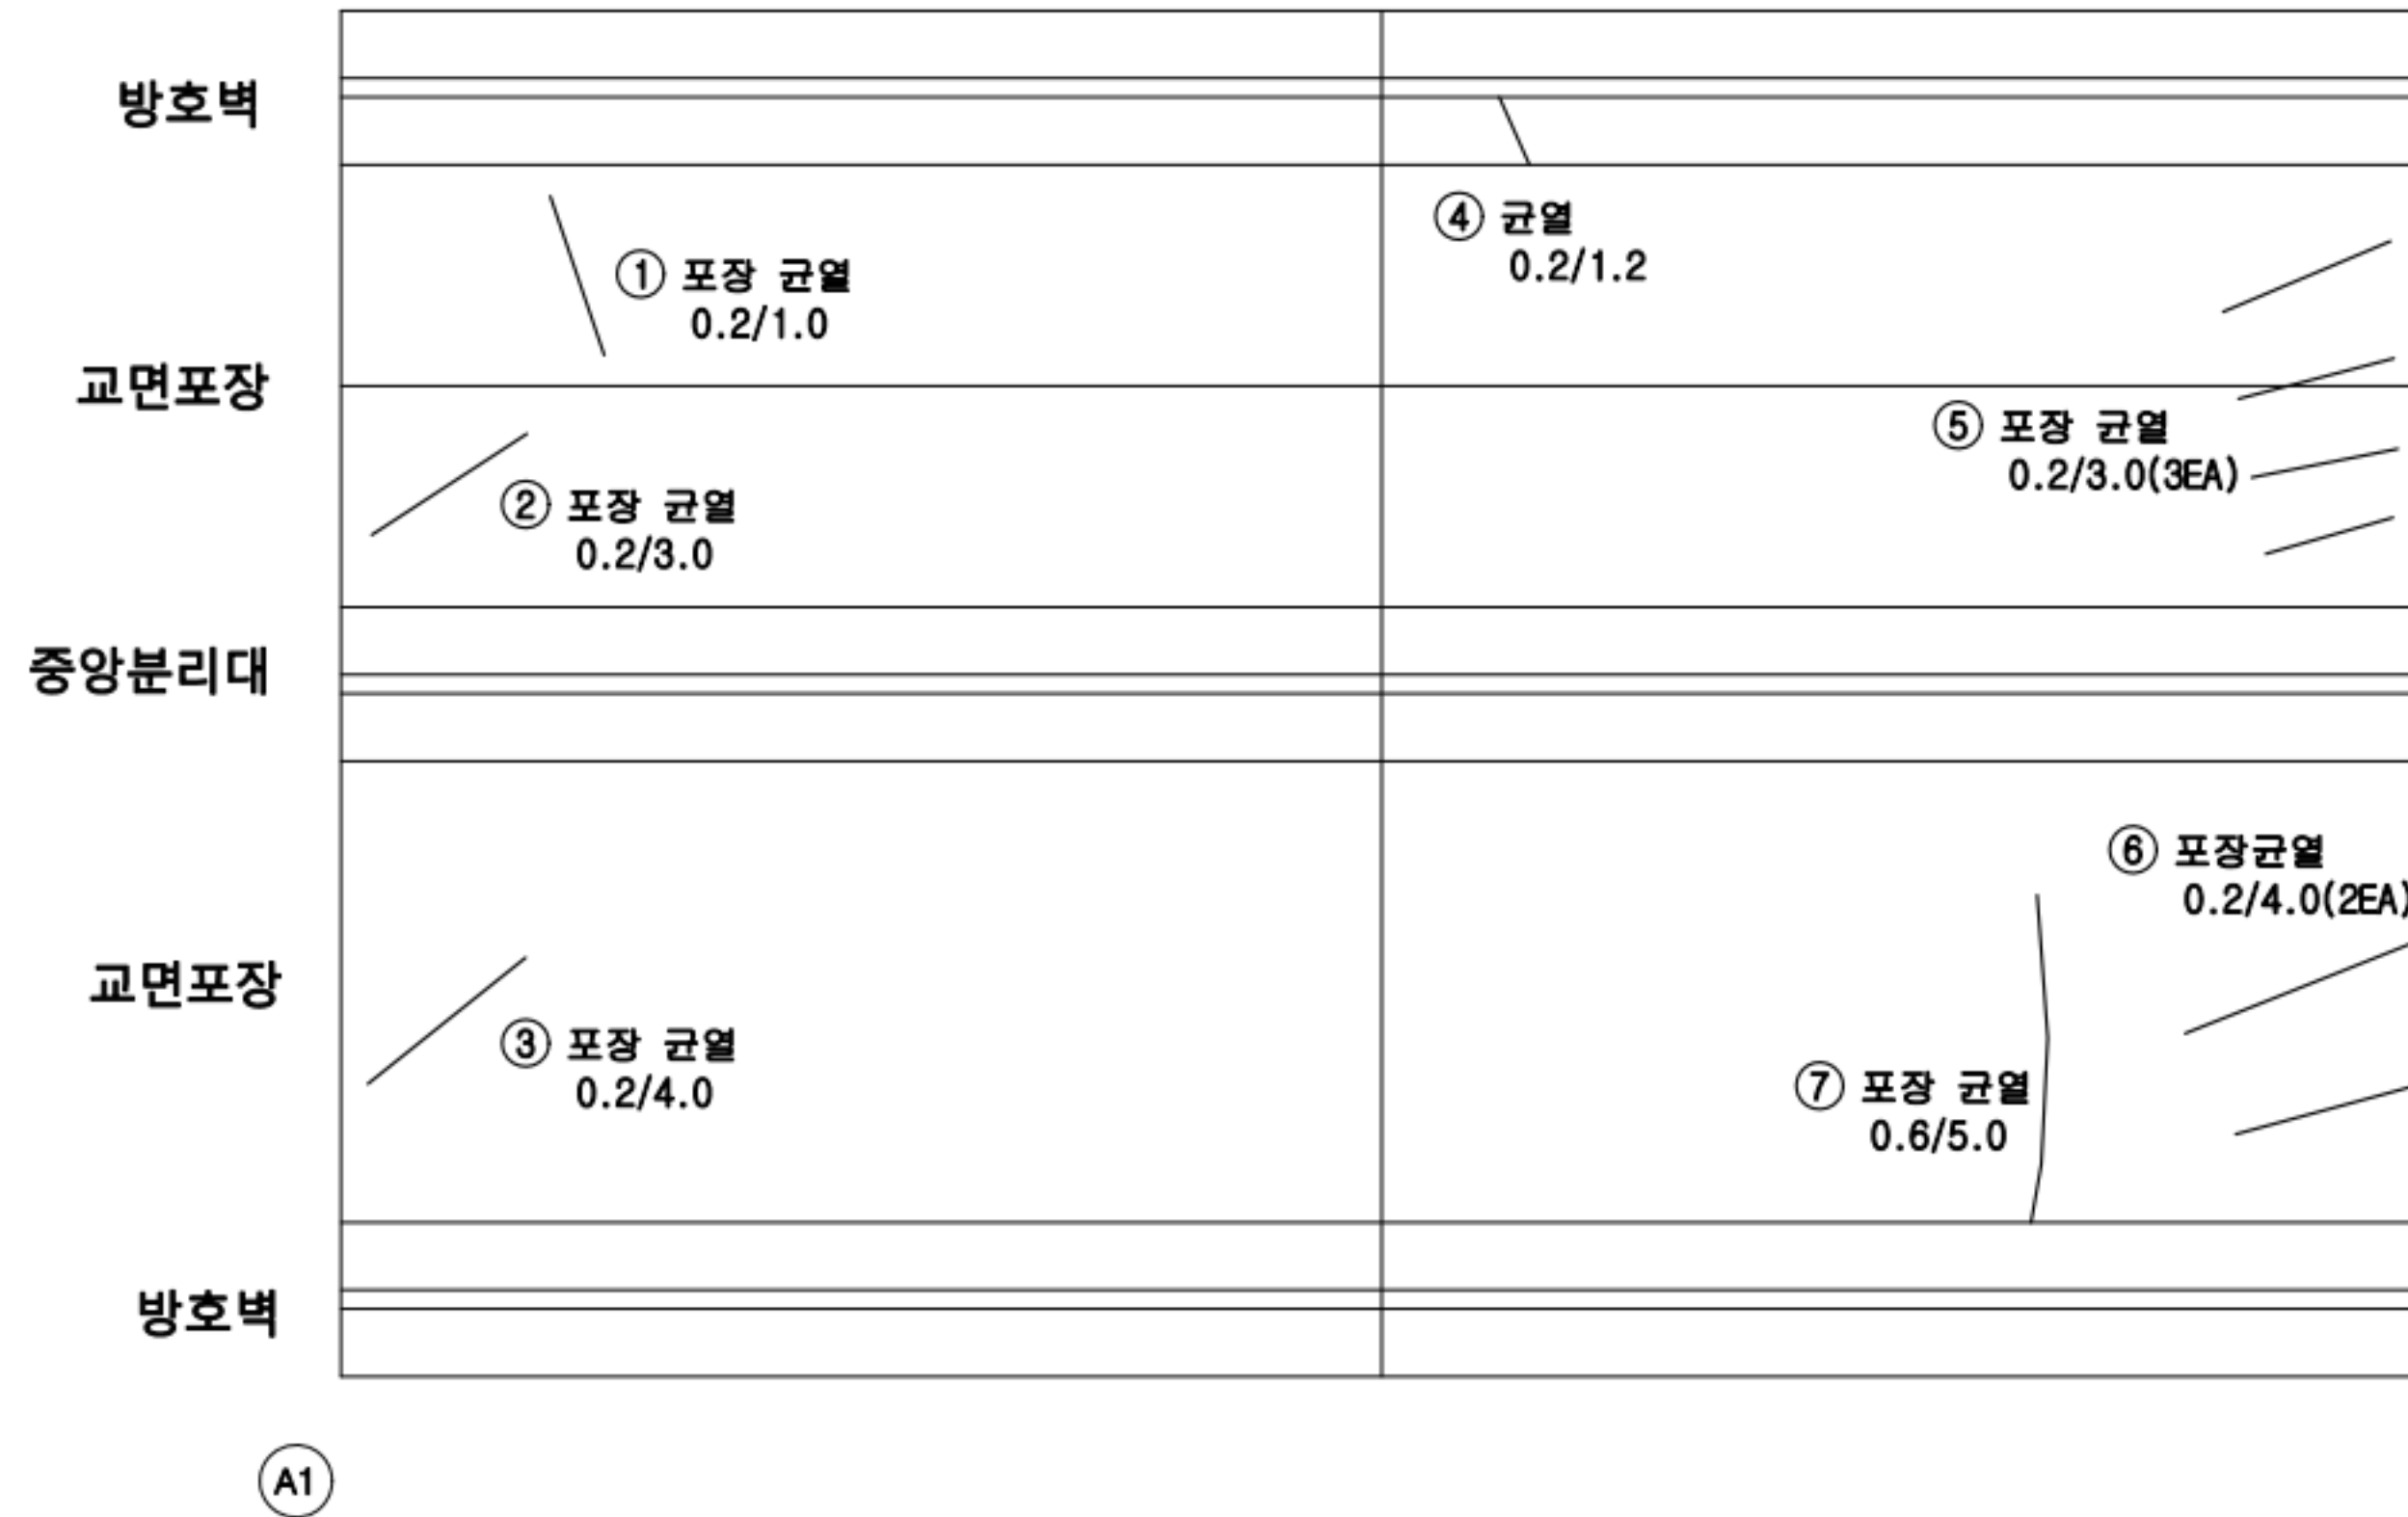
ID : 은사천교 바닥판 상면(S1)

| 번호 | 구분 | 결함내용 | 손상규모 | | | | | | 비고 |
|---|---|---|---|---|---|---|---|---|---|
| 1 | 신규 | 포장 균열 | 0.2 | - | 1.0 | 1 | 1.0 | m | - |
| 2 | 신규 | 포장 균열 | 0.2 | - | 3.0 | 1 | 3.0 | m | - |
| 3 | 신규 | 포장 균열 | 0.2 | - | 4.0 | 1 | 4.0 | m | - |
| 4 | 신규 | 균열 | 0.2 | - | 1.2 | 1 | 1.2 | m | - |
| 5 | 신규 | 포장 균열 | 0.2 | - | 3.0 | 3 | 9.0 | m | - |
| 6 | 신규 | 포장 균열 | 0.2 | - | 4.0 | 2 | 8.0 | m | - |
| 7 | 신규 | 포장 균열 | 0.6 | - | 5.0 | 1 | 5.0 | m | - |

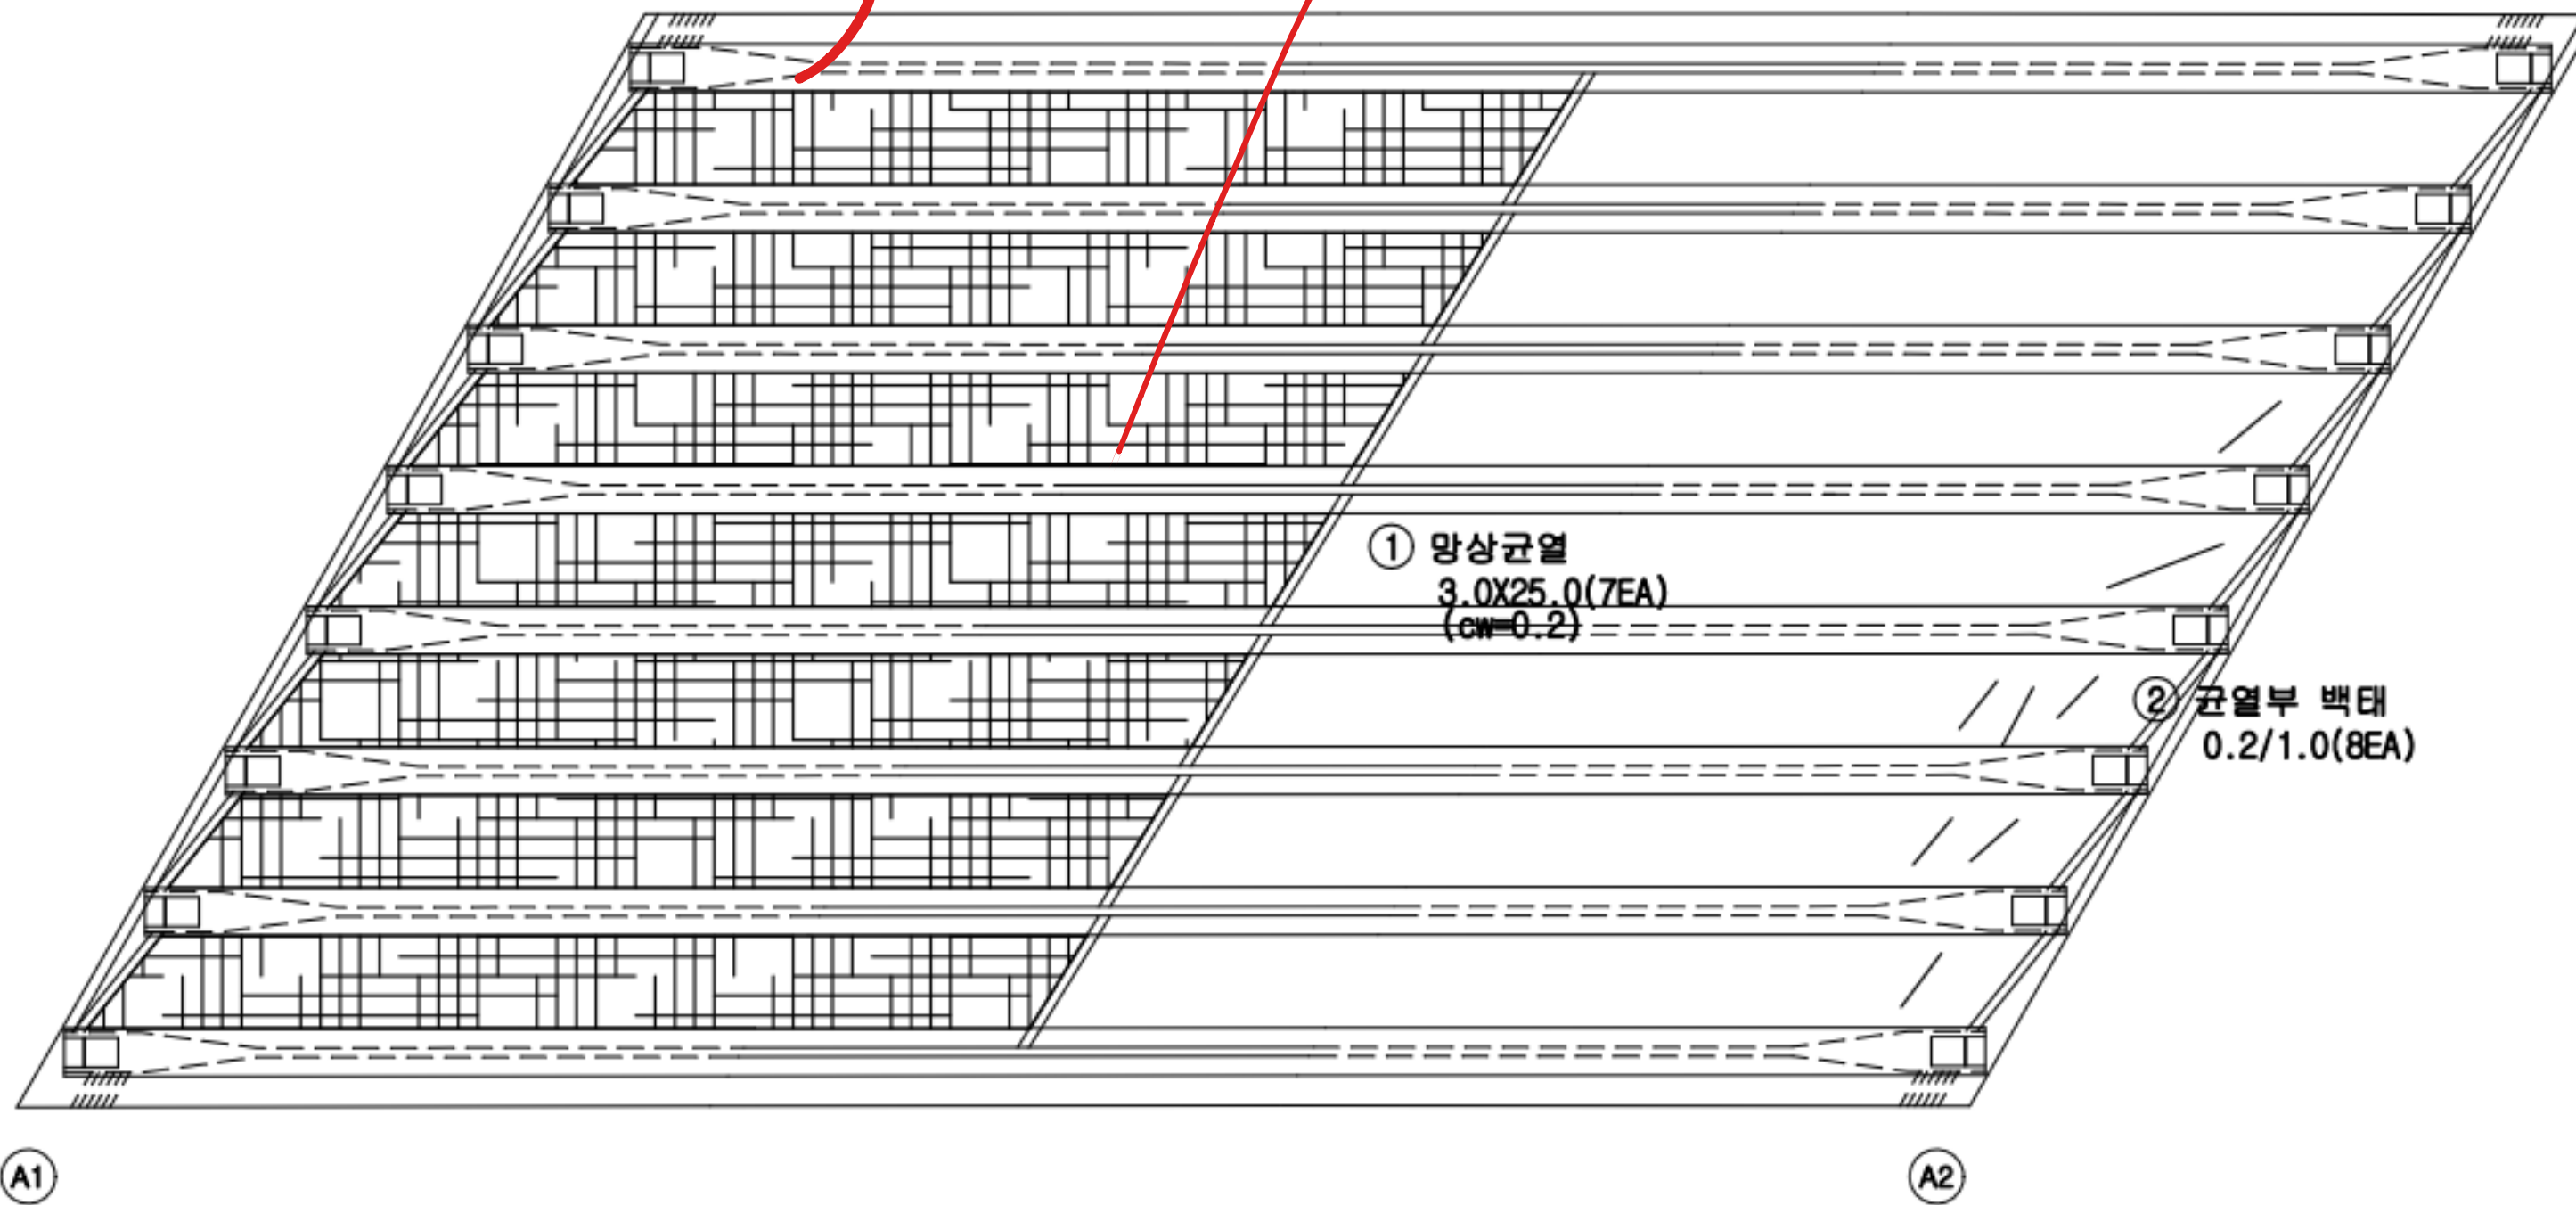
ID : 은사천교 바닥판 하면(S1)

| 번호 | 구분 | 결함내용 | 손상규모 | | | | | | 비고 |
|---|---|---|---|---|---|---|---|---|---|
| 1 | 신규 | 망상균열 | 0.2 | 3.0 | 25.0 | 7 | 525.0 | m <sup>2</sup> | - |
| 2 | 신규 | 균열부 백태 | 0.2 | - | 1.0 | 8 | 8.0 | m | - |

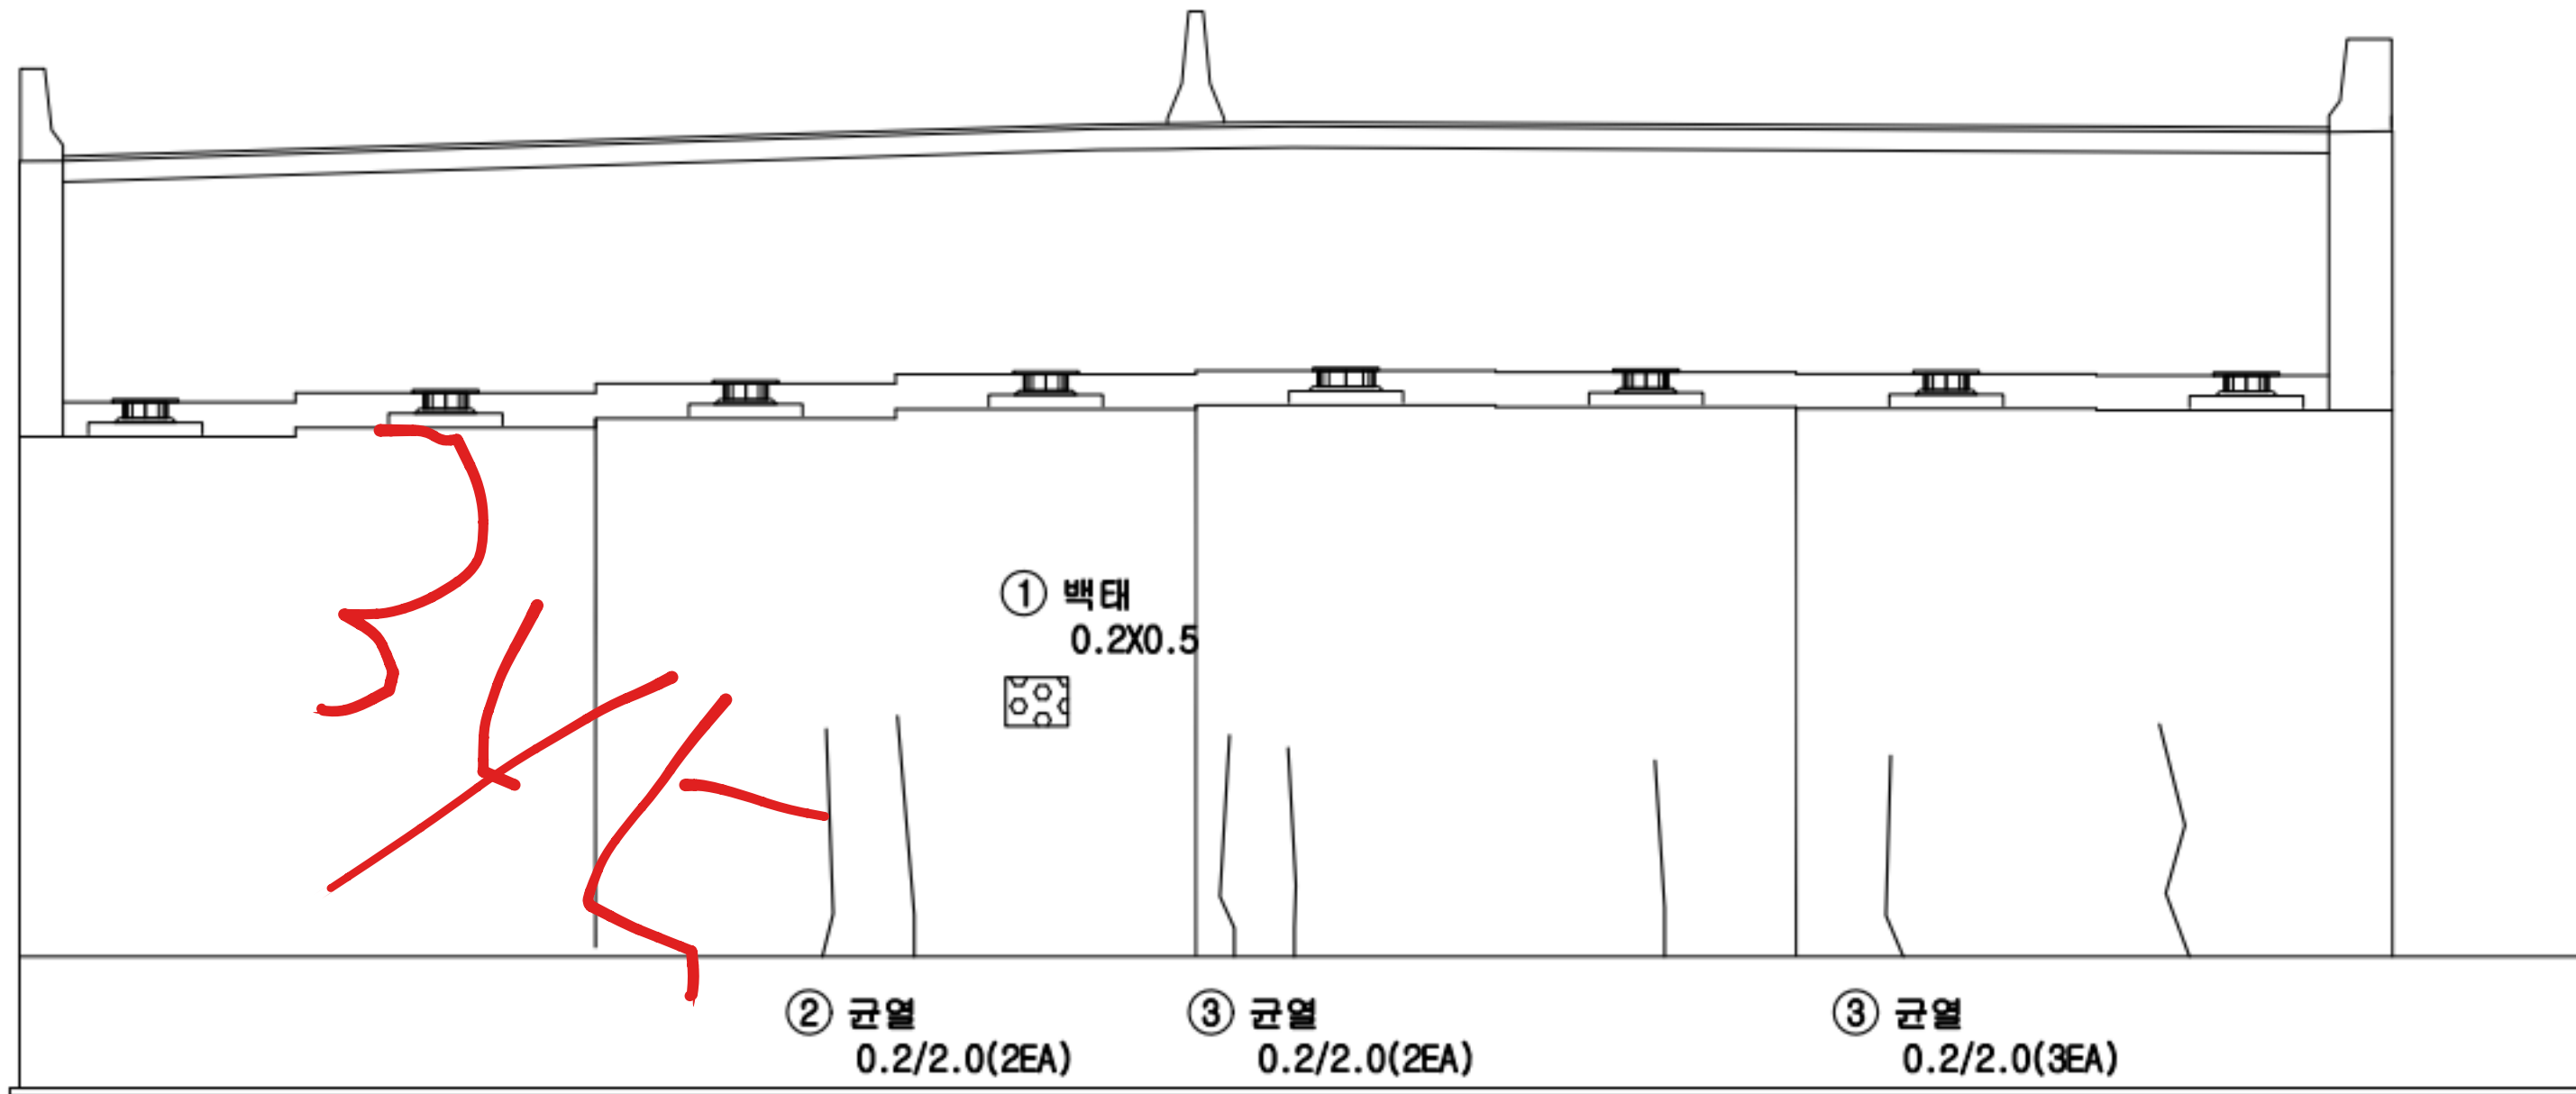
ID : 은사천교 교대 (A1)

| 번호 | 구분 | 결함내용 | 손상규모 | | | | | | 비고 |
|---|---|---|---|---|---|---|---|---|---|
| 1 | 신규 | 백태 | - | 0.2 | 0.5 | 1 | 0.10 | m² | - |
| 2 | 신규 | 균열 | 0.2 | - | 2.0 | 2 | 4.0 | m | - |
| 3 | 신규 | 균열 | 0.2 | - | 2.0 | 2 | 4.0 | m | - |
| 4 | 신규 | 균열 | 0.2 | - | 2.0 | 3 | 6.0 | m | - |

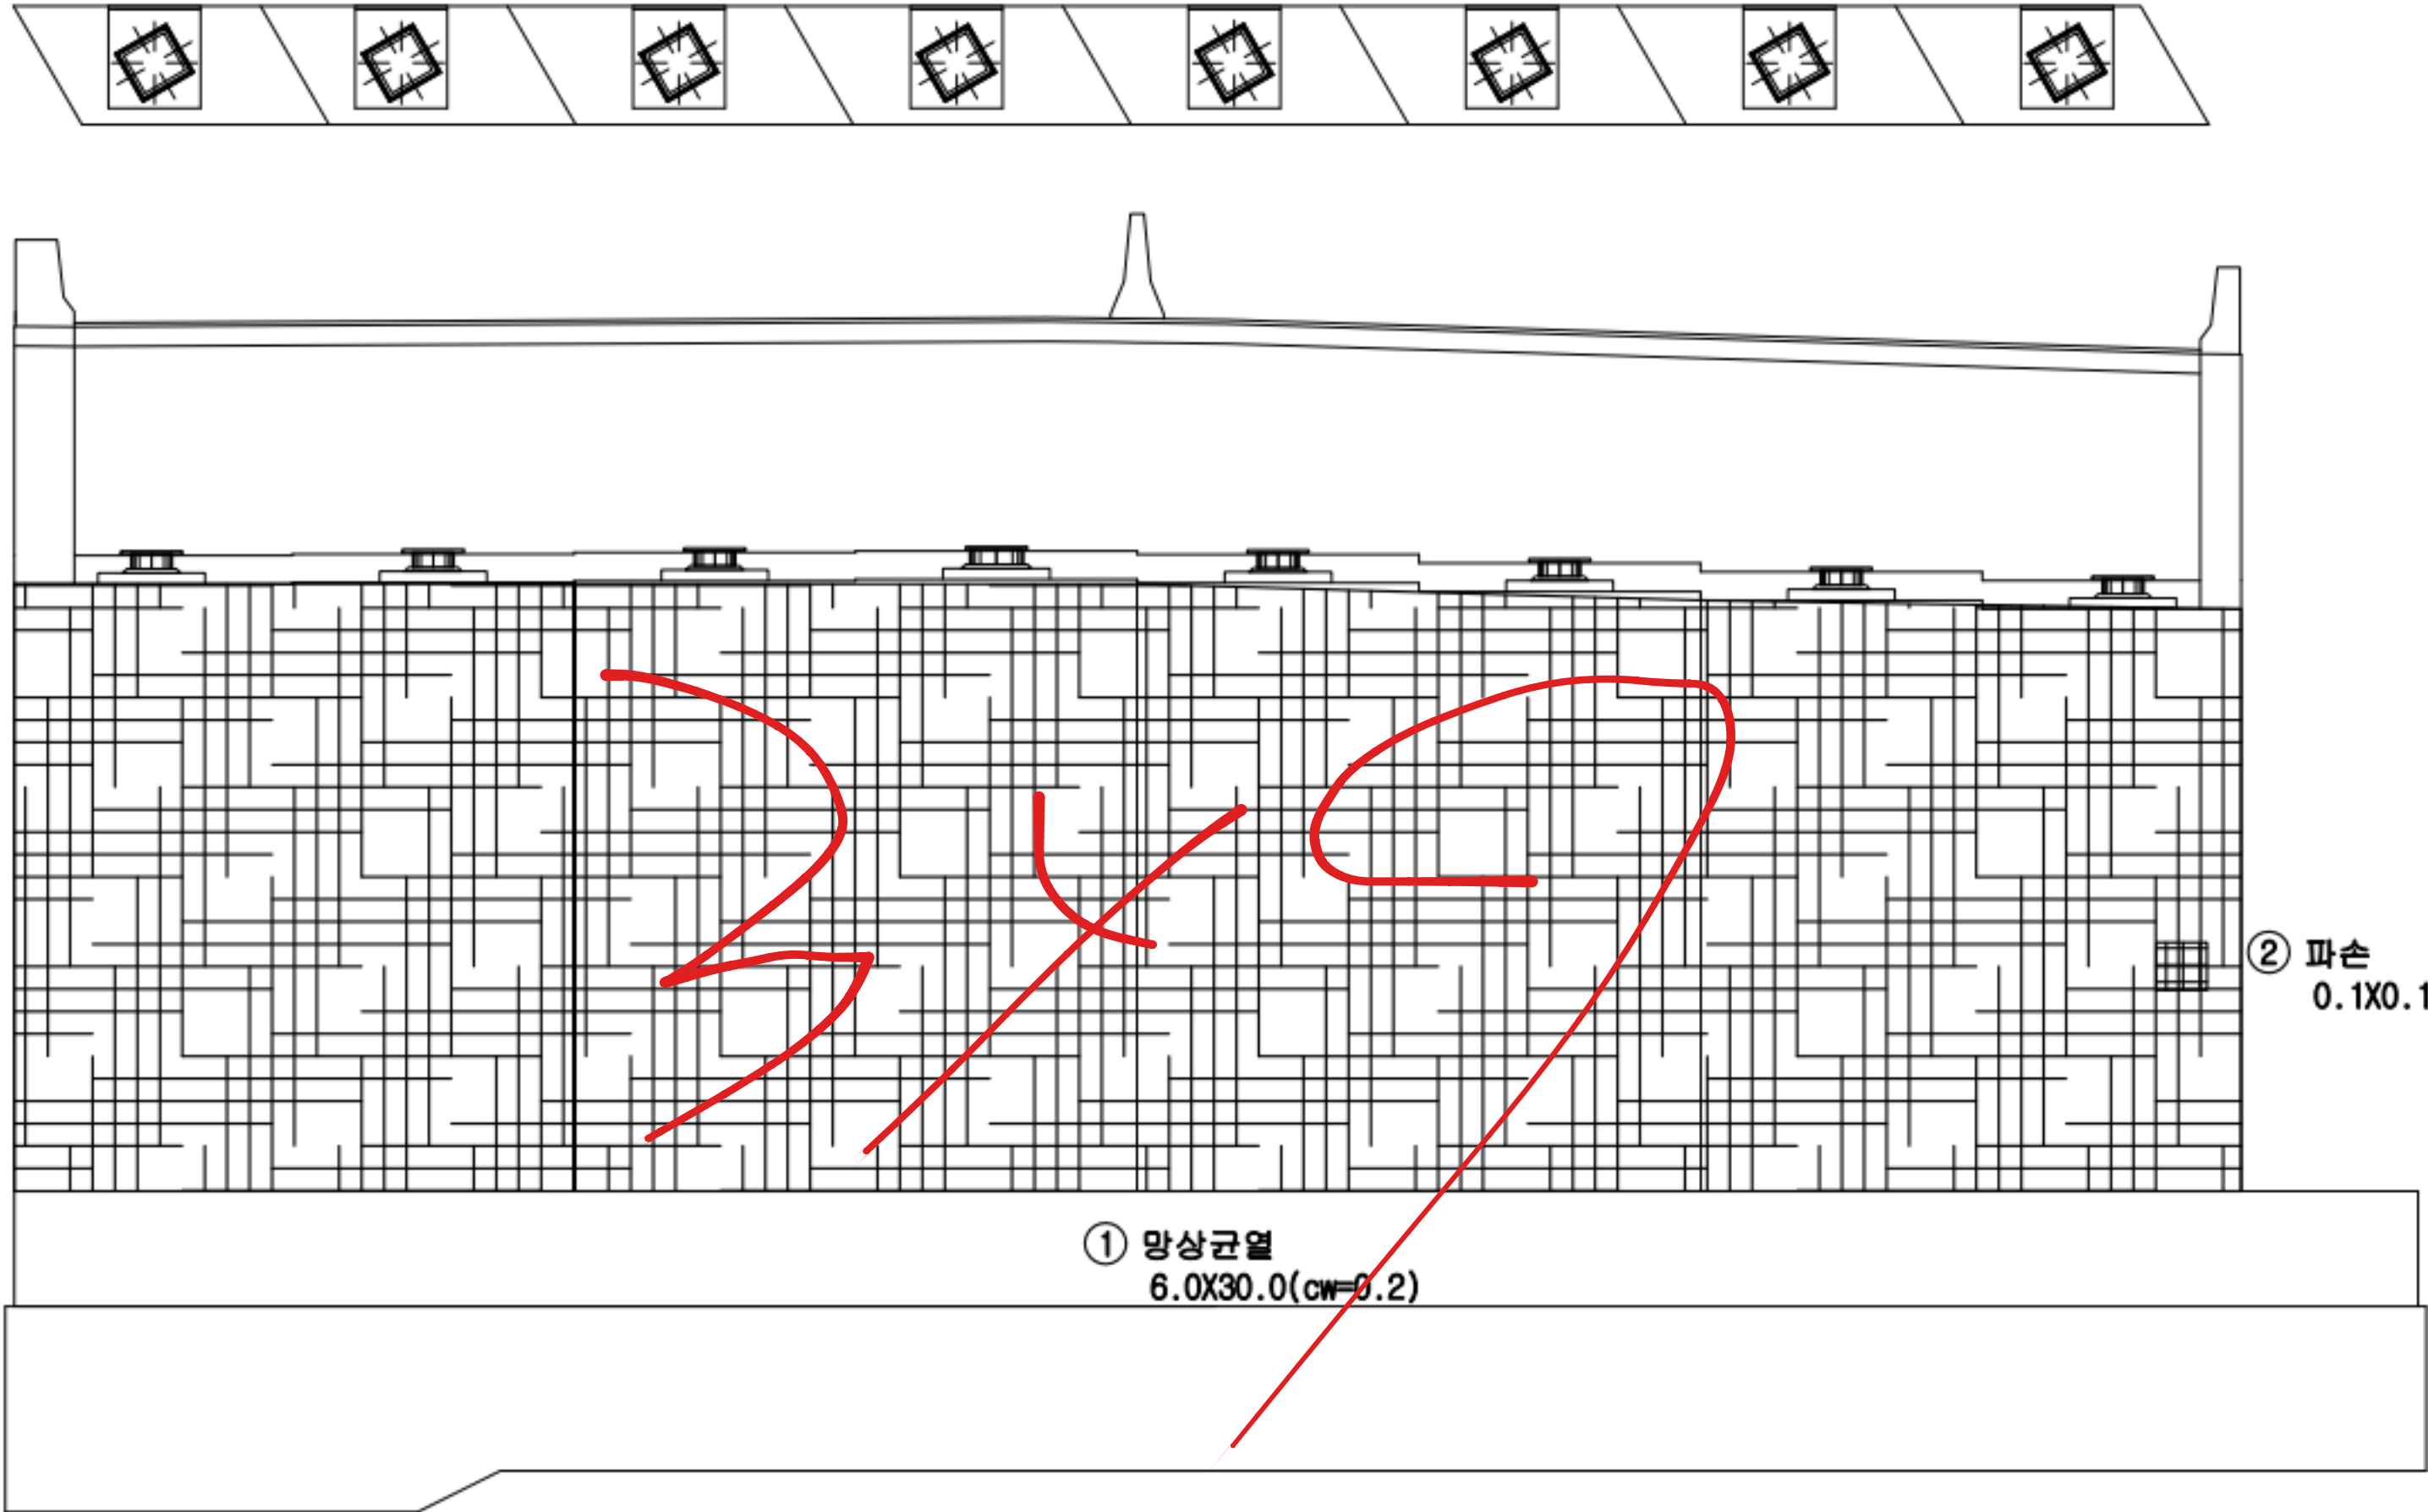
ID : 은사천교 교대 (A2)

| 번호 | 구분 | 결함 내용 | 손상규모 | | | | | | 비고 |
|---|---|---|---|---|---|---|---|---|---|
| 1 | 신규 | 망상균열 | 0.2 | 6.0 | 30.0 | 1 | 180.0 | m <sup>2</sup> | - |
| 2 | 신규 | 파손 | - | 0.1 | 0.1 | 1 | 0.01 | m <sup>2</sup> | - |
