## 46. 은산천1교

ID : 은산천1교 바닥판 상면(S1)

| 용역명 | 서부내륙고속도로 2025년 시설물 정기안전점검 용역(하반기) |
| 시설물명 | 은산천1교 |

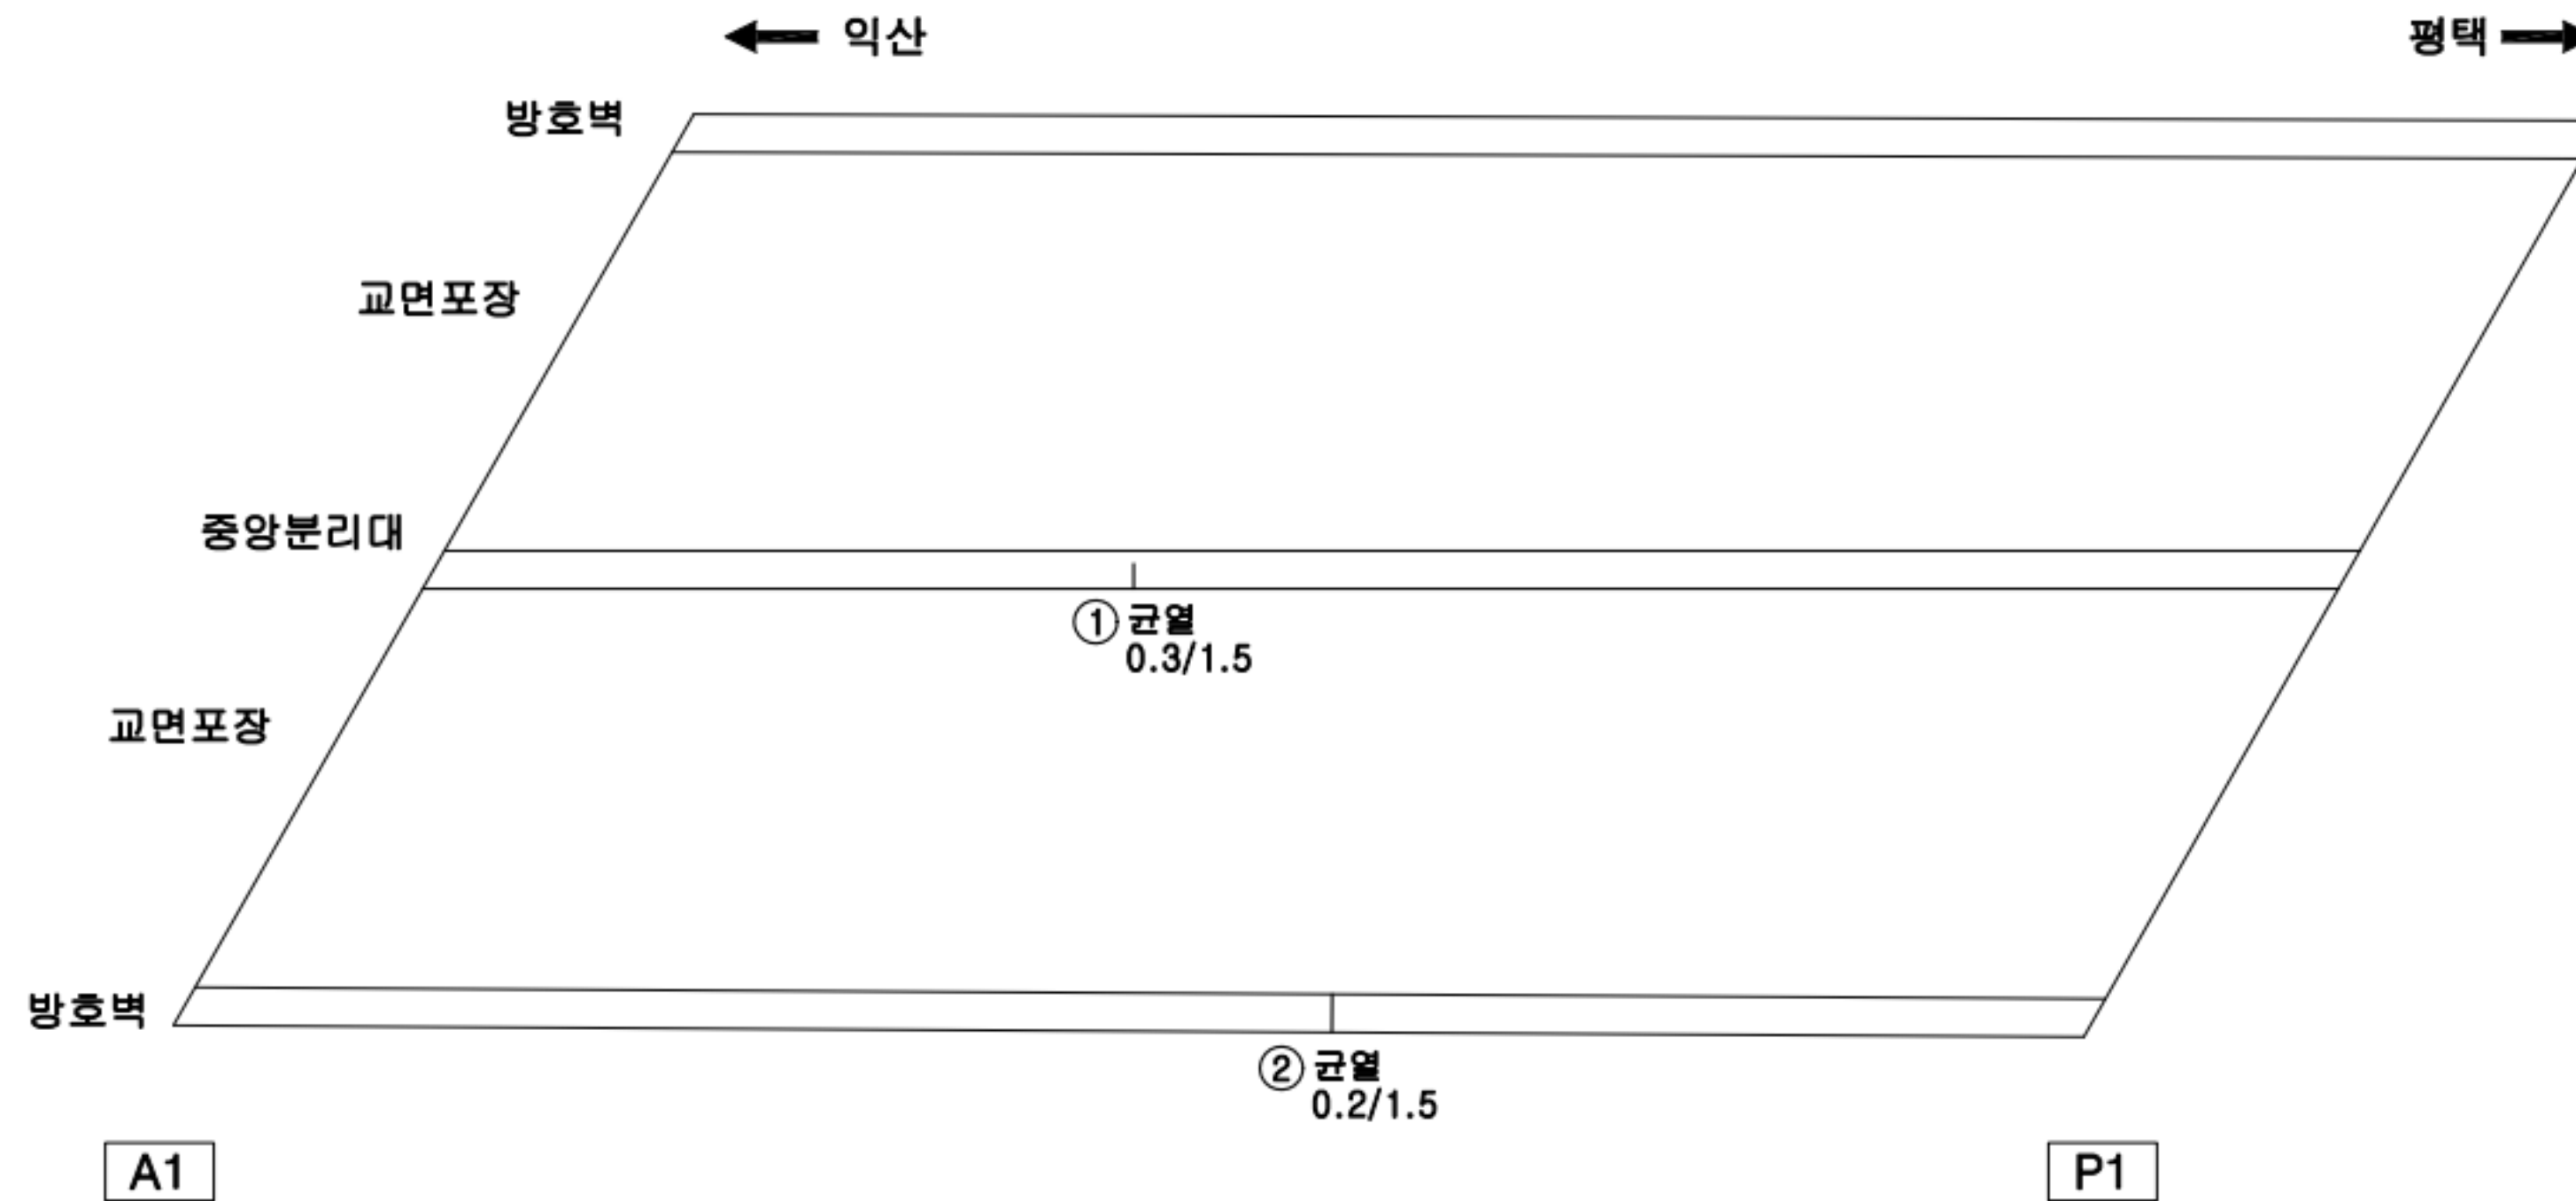
| 손상 현황 표 | | | | | | | | | |
|---|---|---|---|---|---|---|---|---|---|
| 1 | 신규 | 균열 | 0.3 | - | 1.5 | 1 | 1.5 | m | - |
| 2 | 신규 | 균열 | 0.2 | - | 1.5 | 1 | 1.5 | m | - |

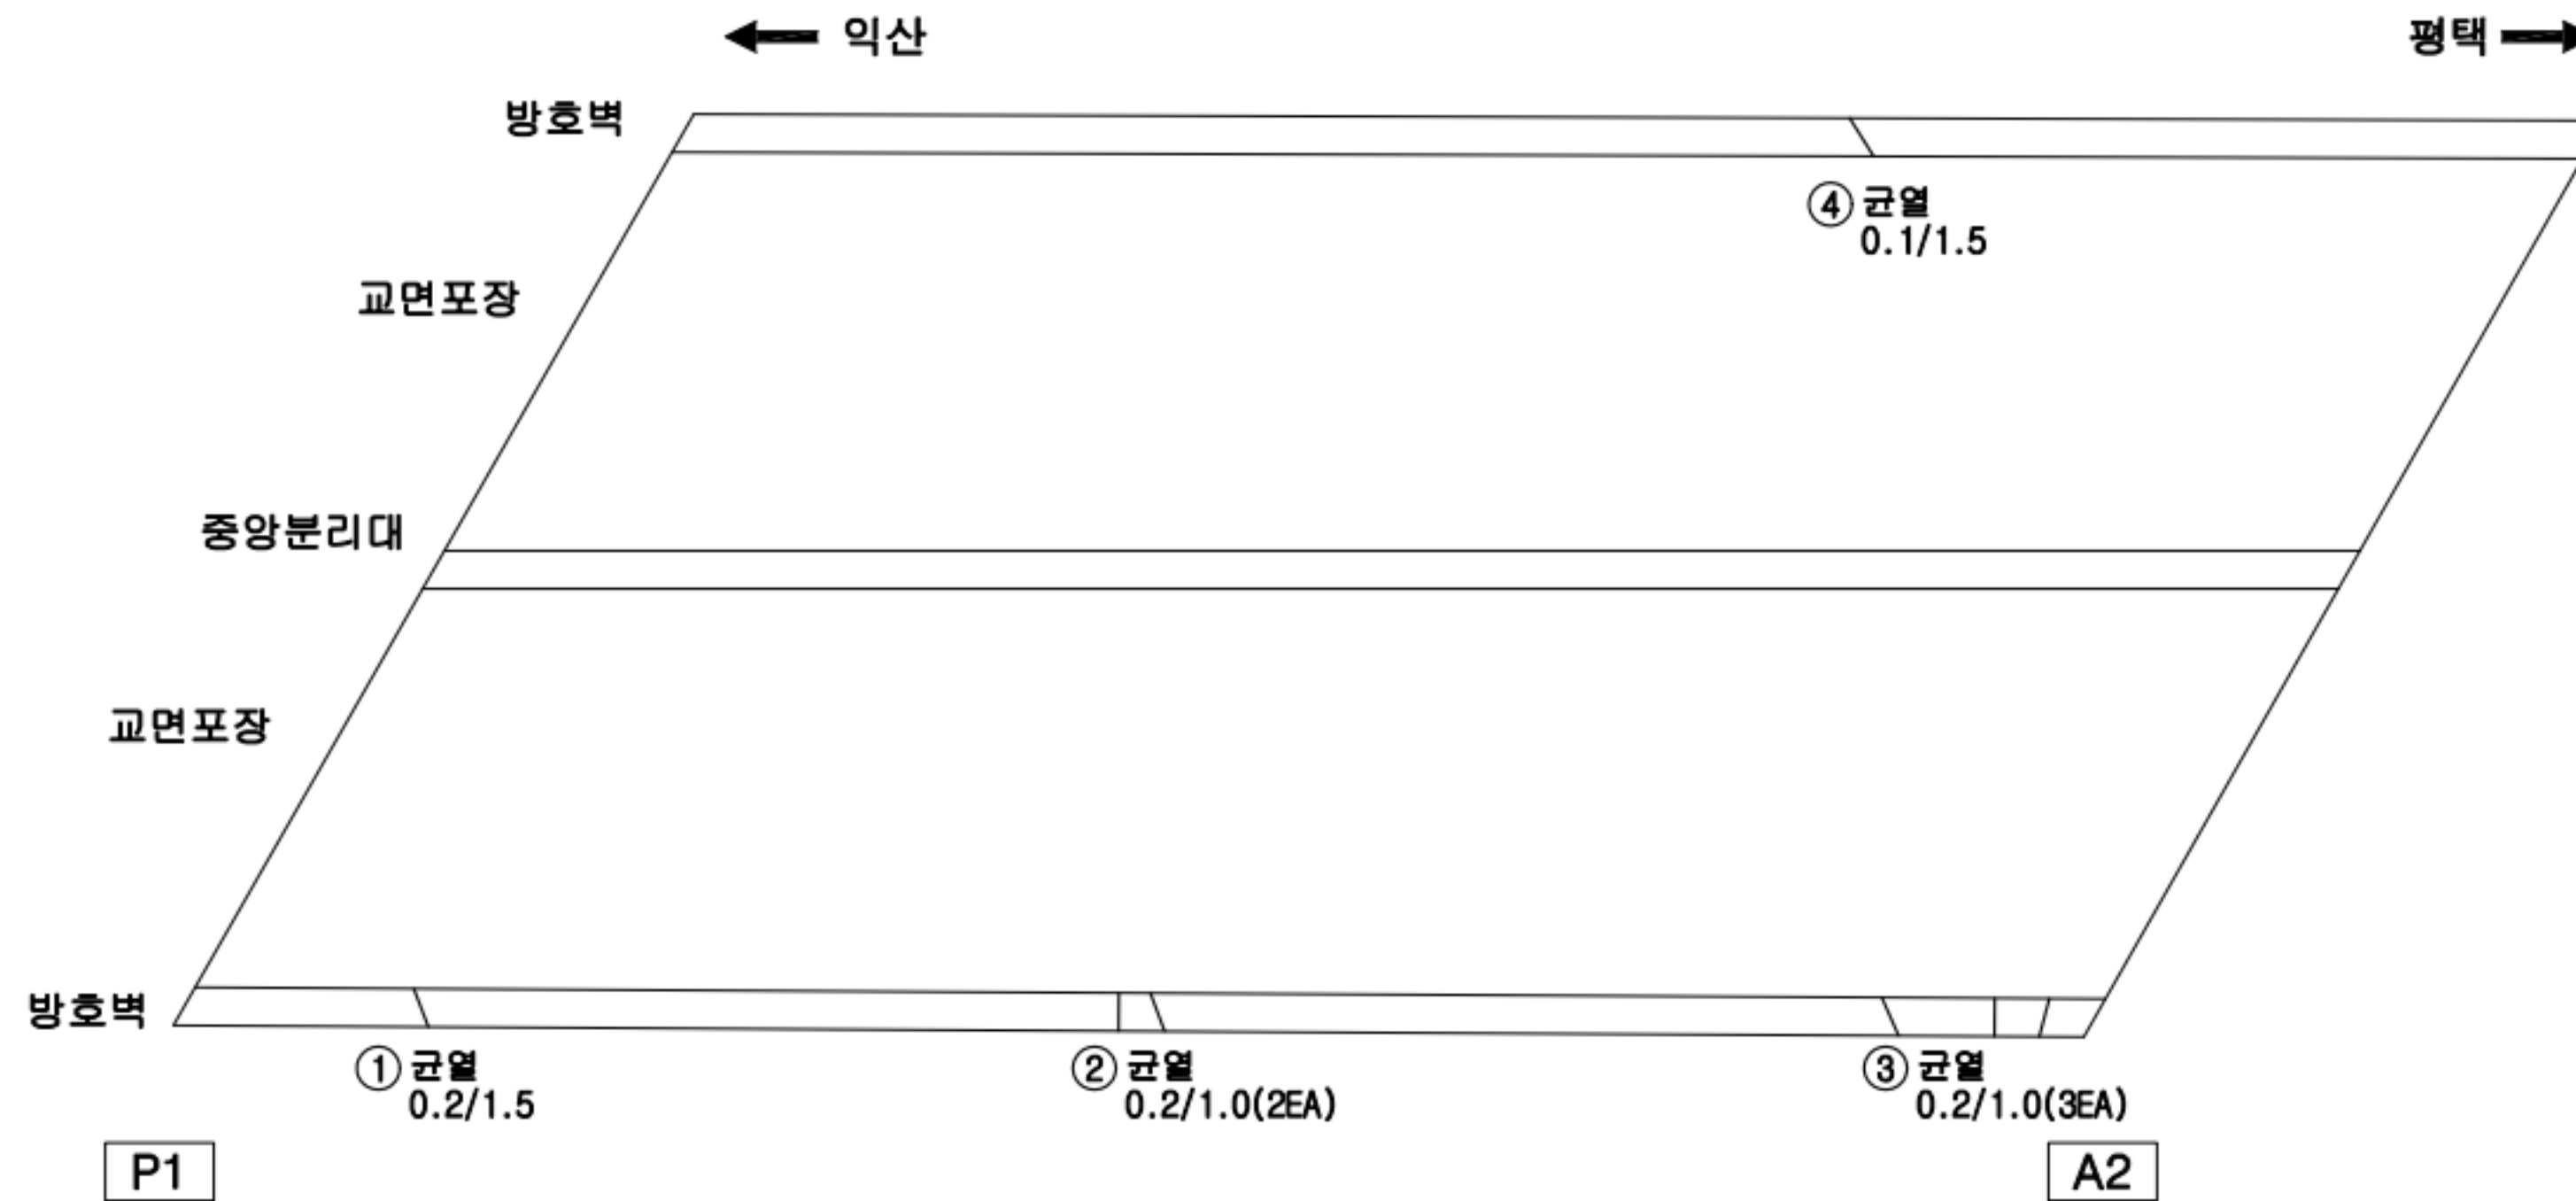
ID : 은산천1교 바닥판 상면(S2)

| 번호 | 구분 | 결함내용 | 손상규모 | | | | | | 비고 |
|---|---|---|---|---|---|---|---|---|---|
| 1 | 신규 | 균열 | 0.2 | - | 1.5 | 1 | 1.5 | m | - |
| 2 | 신규 | 균열 | 0.2 | - | 1.0 | 2 | 2.0 | m | - |
| 3 | 신규 | 균열 | 0.2 | - | 1.0 | 3 | 3.0 | m | - |
| 4 | 신규 | 균열 | 0.1 | - | 1.5 | 1 | 1.5 | m | - |
