## 46. 은산천1교

| 용역명 | 서부내륙고속도로 2025년 시설물 정기안전점검 용역(하반기) |
| 시설물명 | 은산천1교 |

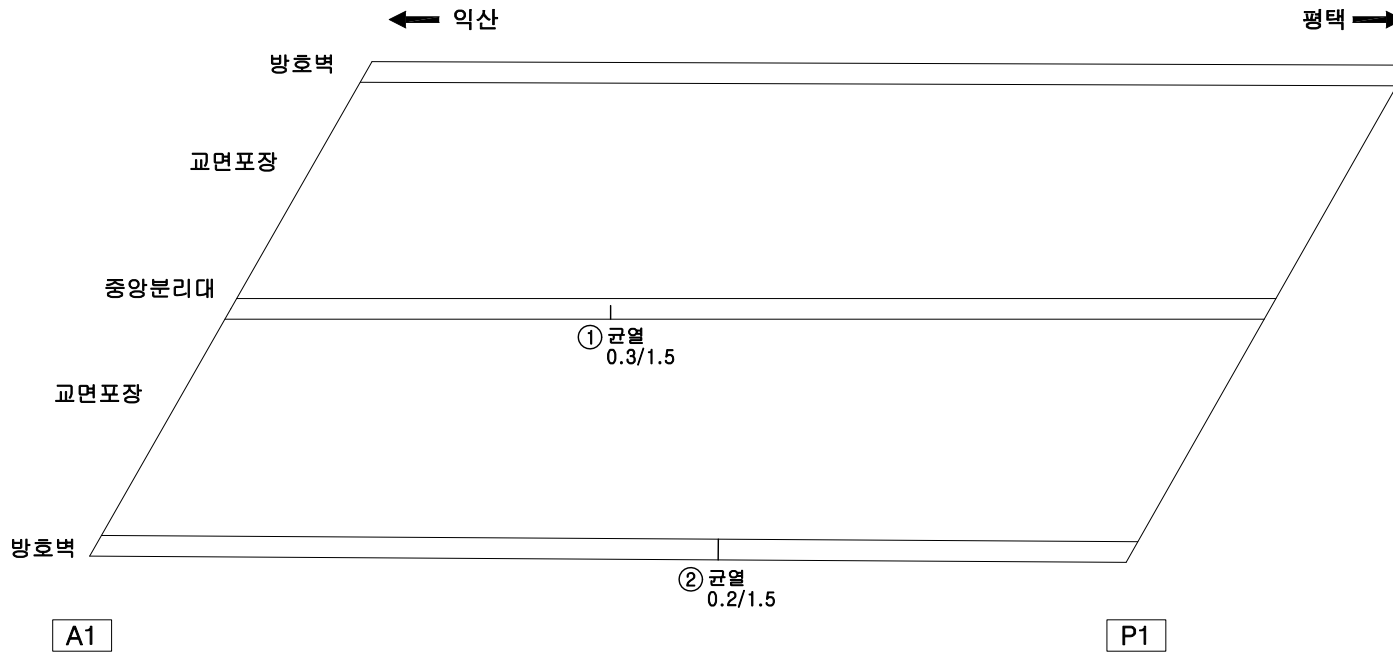
ID : 은산천1교 바닥판 상면(S1)

| 번호 | 구분 | 결함 내용 | 손상규모 | | | | | | 비고 |
|---|---|---|---|---|---|---|---|---|---|
| 1 | 신규 | 균열 | 0.3 | - | 1.5 | 1 | 1.5 | m | - |
| 2 | 신규 | 균열 | 0.2 | - | 1.5 | 1 | 1.5 | m | - |

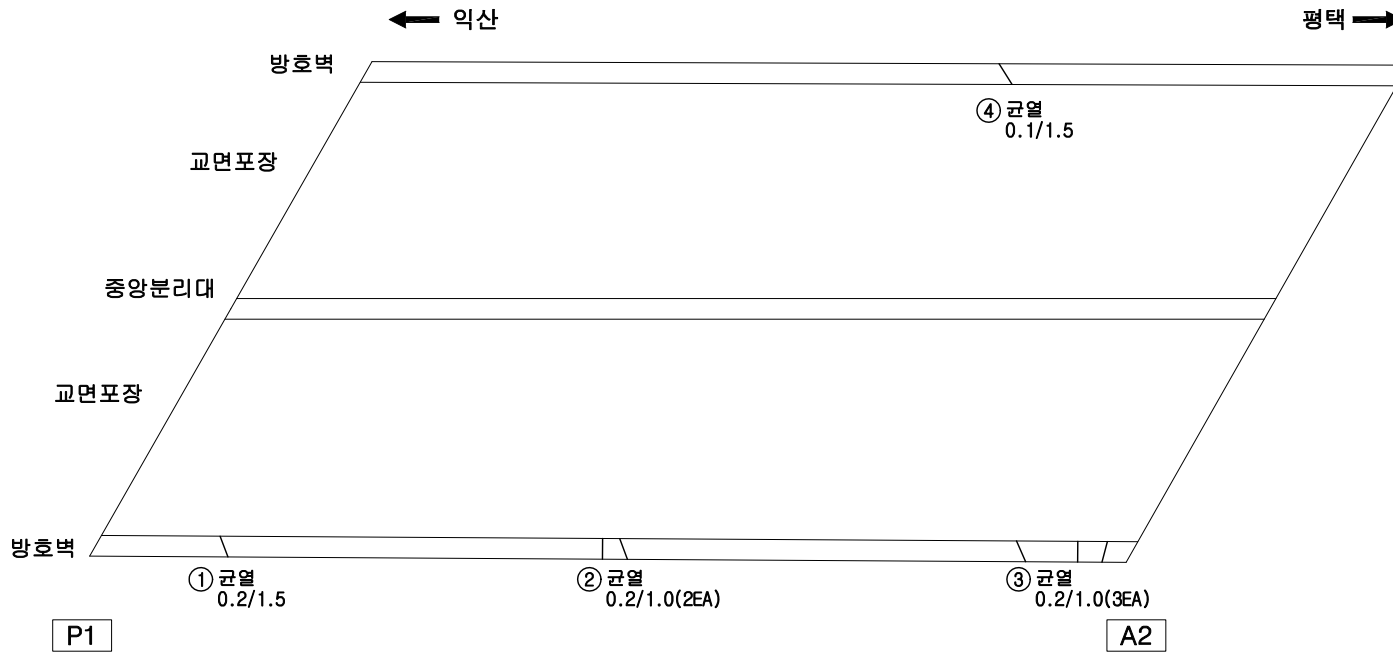
ID : 은산천1교 바닥판 상면(S2)

| 번호 | 구분 | 결함 내용 | 손상규모 | | | | | | 비고 |
|---|---|---|---|---|---|---|---|---|---|
| 1 | 신규 | 균열 | 0.2 | - | 1.5 | 1 | 1.5 | m | - |
| 2 | 신규 | 균열 | 0.2 | - | 1.0 | 2 | 2.0 | m | - |
| 3 | 신규 | 균열 | 0.2 | - | 1.0 | 3 | 3.0 | m | - |
| 4 | 신규 | 균열 | 0.1 | - | 1.5 | 1 | 1.5 | m | - |
