## 47. 장벌교

ID : 장벌교 바닥판 상면(S1)

| 용역명 | 서부내륙고속도로 2025년 시설물 정기안전점검 용역(하반기) |

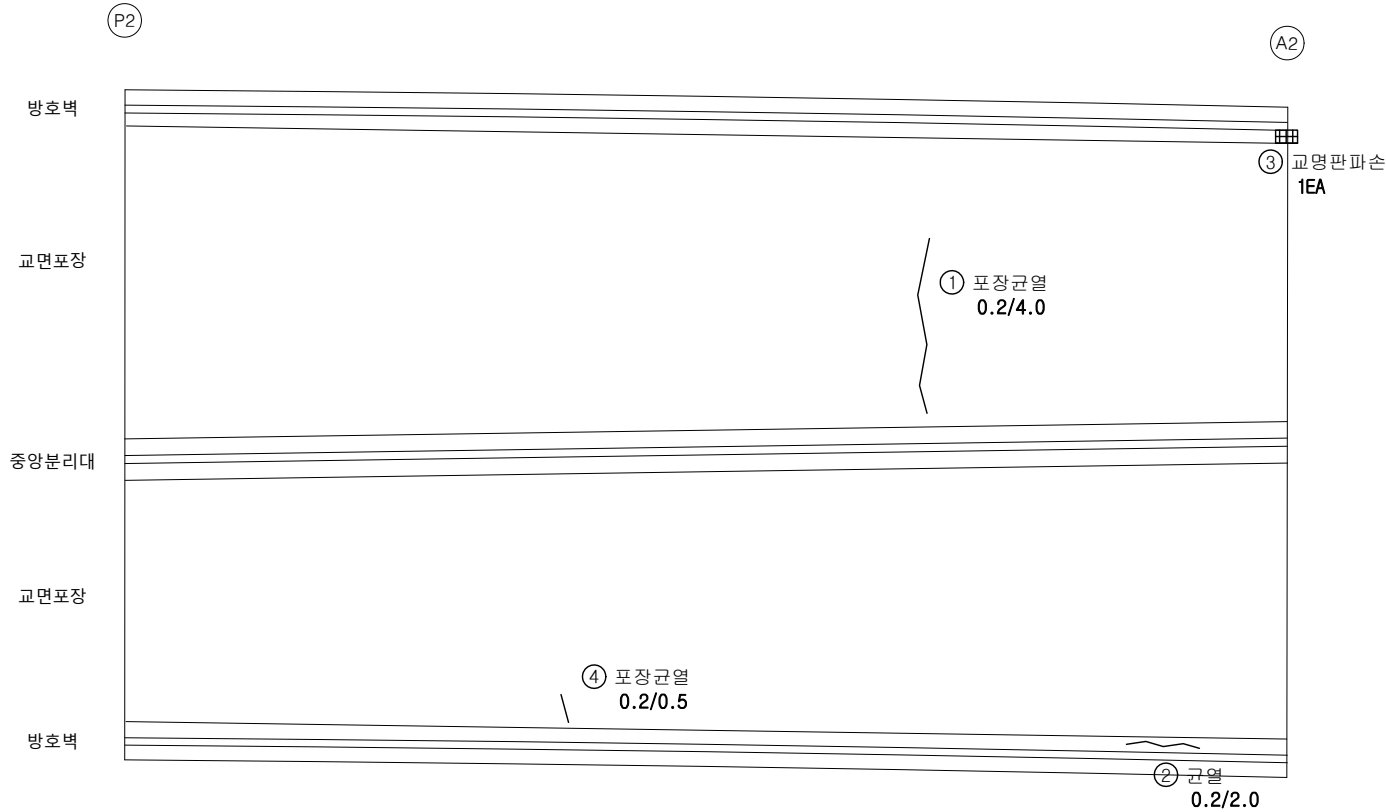
ID : 장벌교 바닥판 상면(S3)

| 번호 | 구분 | 결함내용 | 손상규모 | | | | | | 비고 |
|---|---|---|---|---|---|---|---|---|---|
| 1 | 신규 | 포장균열 | 0.2 | - | 4.0 | 1 | 4.0 | m | - |
| 2 | 신규 | 균열 | 0.2 | - | 2.0 | 1 | 2.0 | m | - |
| 3 | 신규 | 파손 | - | - | - | 1 | 1.0 | EA | - |
| 4 | 신규 | 포장균열 | 0.2 | - | 0.5 | 1 | 0.5 | m | - |

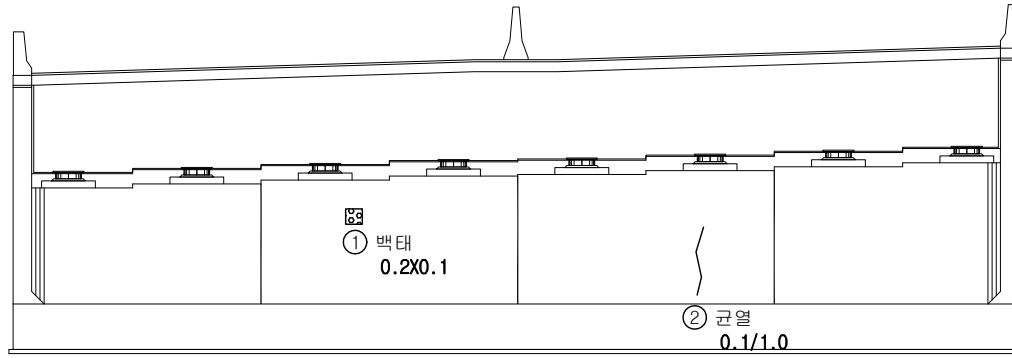
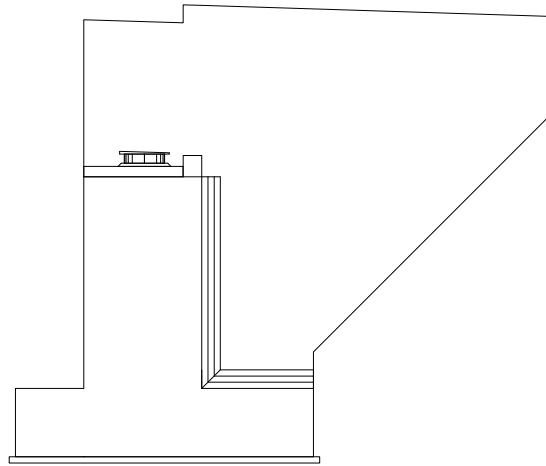
ID : 장벌교 교대(A1)

| 번호 | 구분 | 결함 내용 | 손상규모 | | | | | | 비고 |
|---|---|---|---|---|---|---|---|---|---|
| 2 | 신규 | 균열 | 0.1 | - | 1.0 | 1 | 1.0 | m | - |

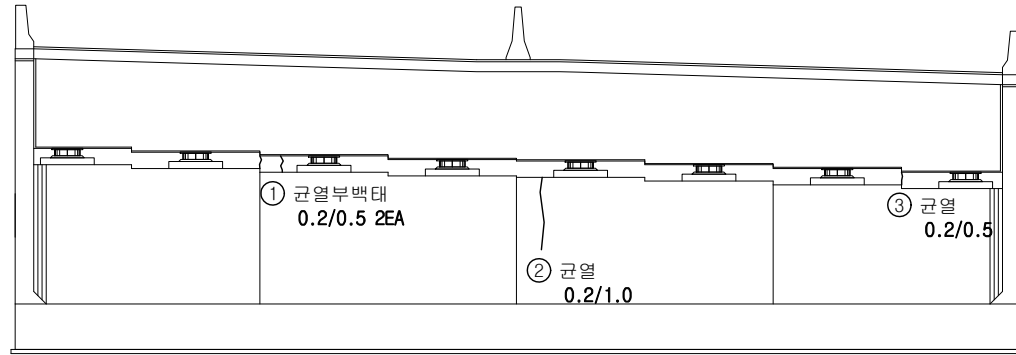
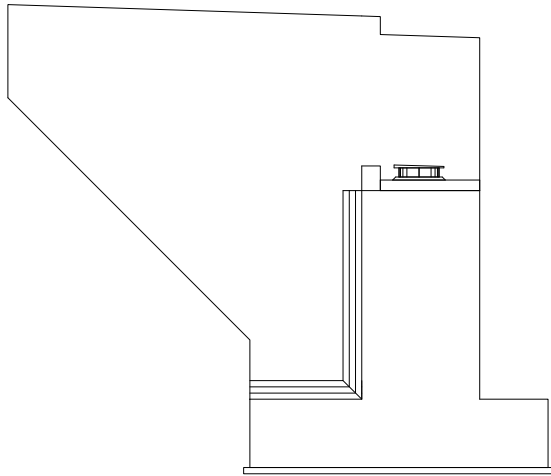
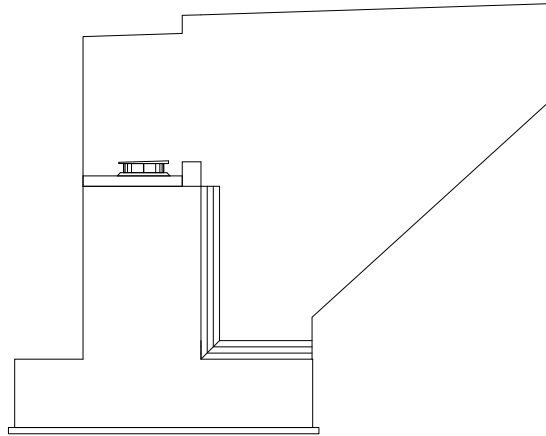
ID : 장벌교 교대(A2)

| 번호 | 구분 | 결함내용 | 손상규모 | | | | | | 비고 |
|---|---|---|---|---|---|---|---|---|---|
| 1 | 신규 | 균열부백태 | 0.2 | - | 0.5 | 2 | 1.0 | m | - |
| 2 | 신규 | 균열 | 0.2 | - | 1.0 | 1 | 1.0 | m | - |
| 3 | 신규 | 균열 | 0.2 | - | 0.5 | 1 | 0.5 | m | - |
