## 47. 장벌교

ID : 장벌교 바닥판 상면(S1)

| 범<br>례 | 균열 | 망상균열 | 재료분리 | 용역명 | 서부내륙고속도로 2025년 시설물 정기안전점검 용역(하반기) |

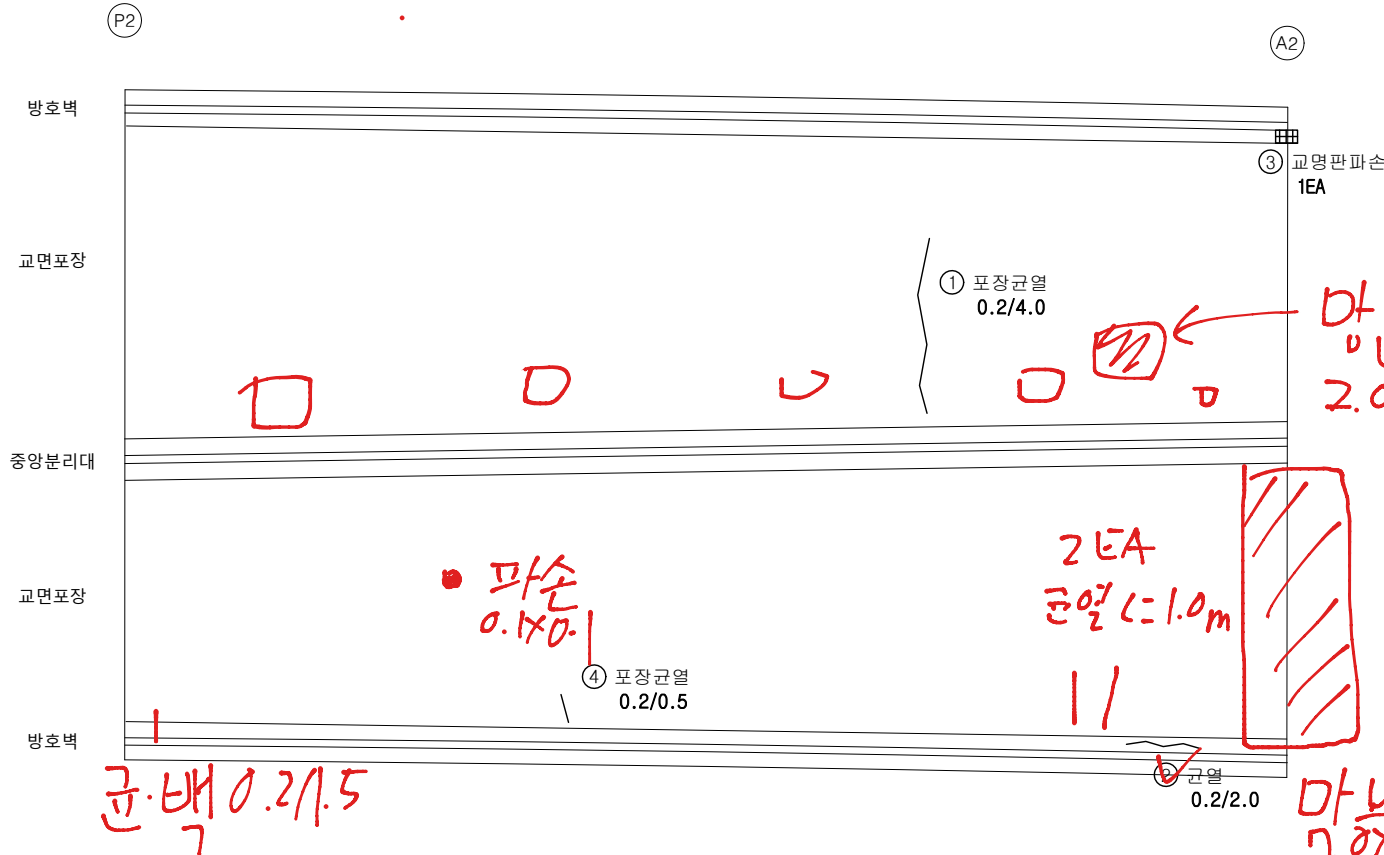
ID : 장별교 바닥판 상면(S3)

| 번호 | 구분 | 결함 내용 | 손상규모 | | | | | | 비고 |
|---|---|---|---|---|---|---|---|---|---|
| 1 | 신규 | 포장균열 | 0.2 | - | 4.0 | 1 | 4.0 | m | - |
| 2 | 신규 | 균열 | 0.2 | - | 2.0 | 1 | 2.0 | m | - |
| 3 | 신규 | 파손 | - | - | - | 1 | 1.0 | EA | - |
| 4 | 신규 | 포장균열 | 0.2 | - | 0.5 | 1 | 0.5 | m | - |

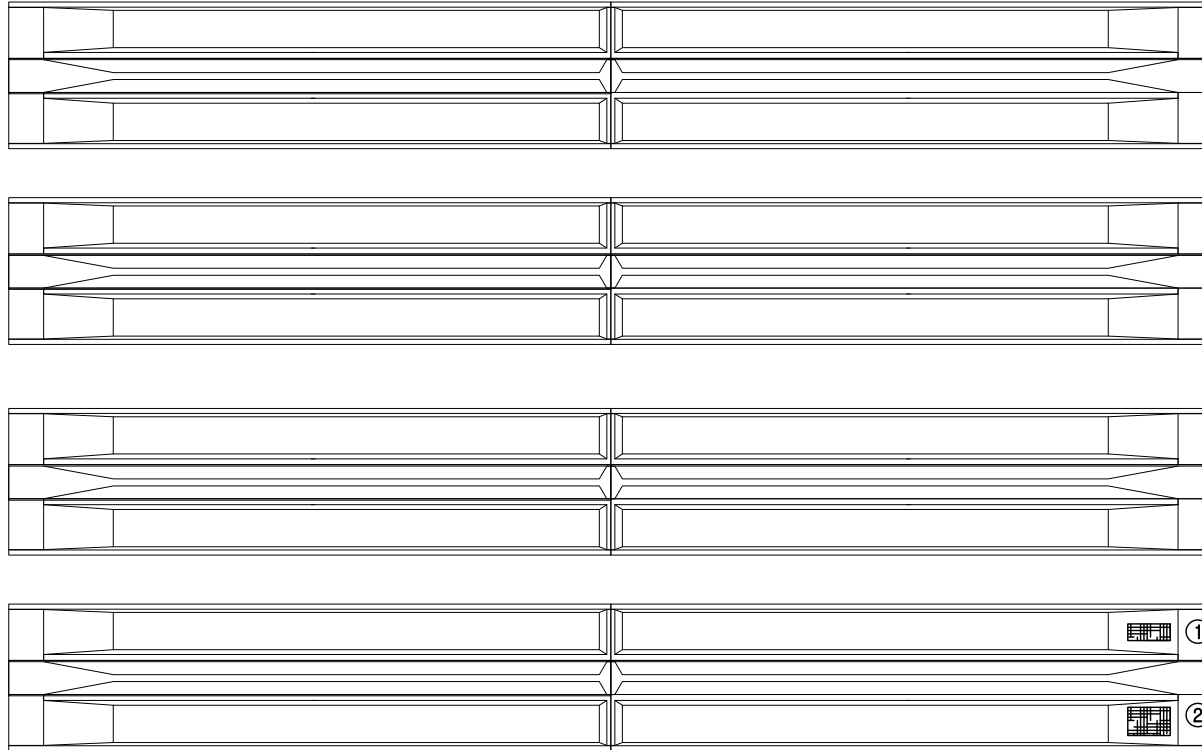
① 망상균열  
1.0X0.8  
(cw=0.2)

② 망상균열  
1.0X1.0  
(cw=0.2)

| 번호 | 구분 | 결함내용 | 손상규모 | | | | | | 비고 |
|---|---|---|---|---|---|---|---|---|---|
| 1 | 신규 | 망상균열 | 0.2 | 1.0 | 0.8 | 1 | 0.8 | m² | - |
| 2 | 신규 | 망상균열 | 0.2 | 1.0 | 1.0 | 1 | 1.0 | m² | - |

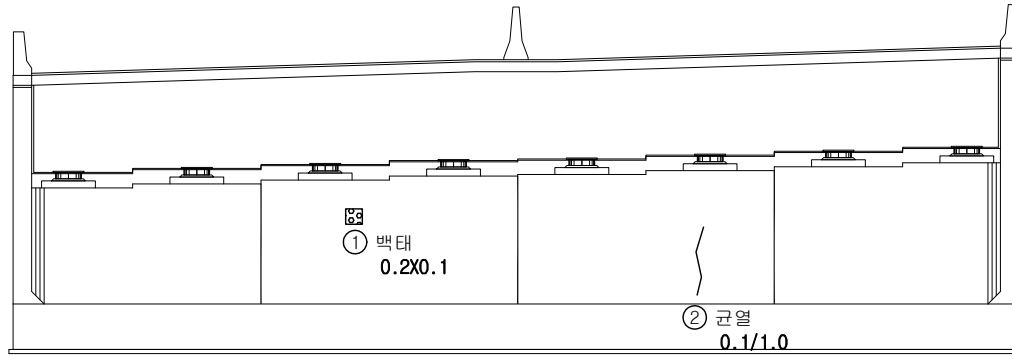
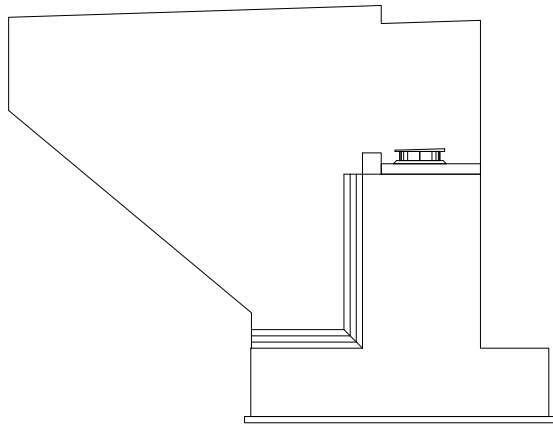
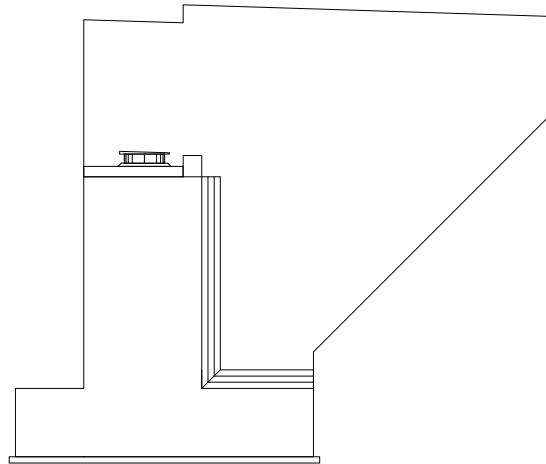
ID : 장벌교 교대(A1)

| 번호 | 구분 | 결함 내용 | 손상규모 | | | | | | 비고 |
|---|---|---|---|---|---|---|---|---|---|
| 2 | 신규 | 균열 | 0.1 | - | 1.0 | 1 | 1.0 | m | - |

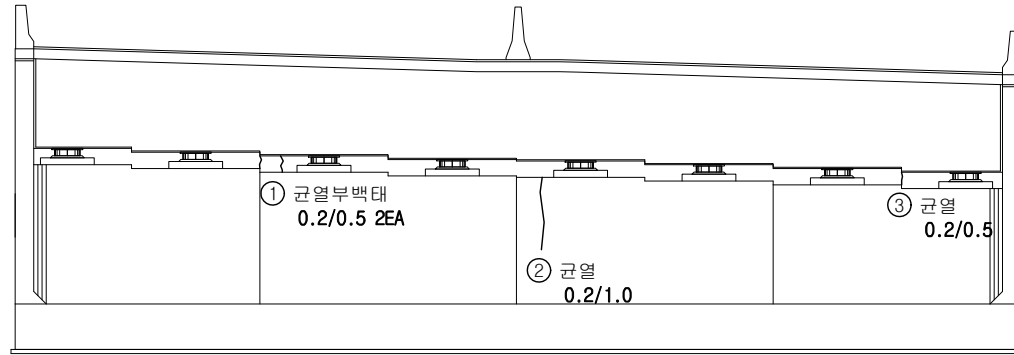
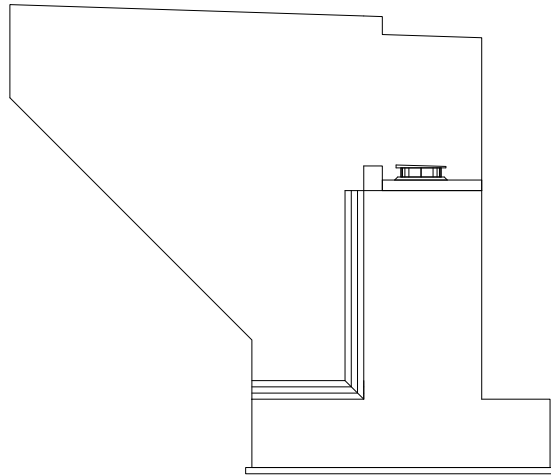
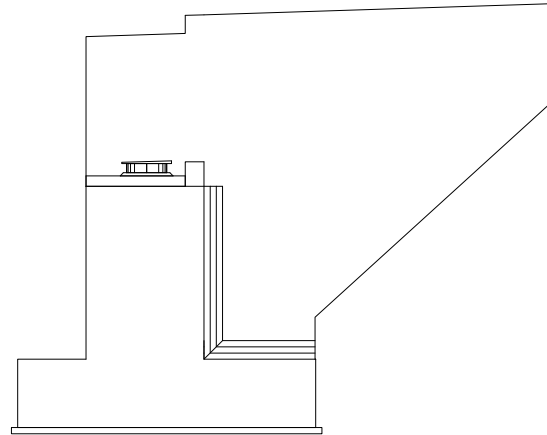
ID : 장벌교 교대(A2)

| 번호 | 구분 | 결함 내용 | 손상규모 | | | | | | 비고 |
|---|---|---|---|---|---|---|---|---|---|
| 1 | 신규 | 균열부백태 | 0.2 | - | 0.5 | 2 | 1.0 | m | - |
| 2 | 신규 | 균열 | 0.2 | - | 1.0 | 1 | 1.0 | m | - |
| 3 | 신규 | 균열 | 0.2 | - | 0.5 | 1 | 0.5 | m | - |
