## 47. 장벌교

ID : 장벌교 바닥판 상면(S1)

| 용역명 | 서부내륙고속도로 2025년 시설물 정기안전점검 용역(하반기) |

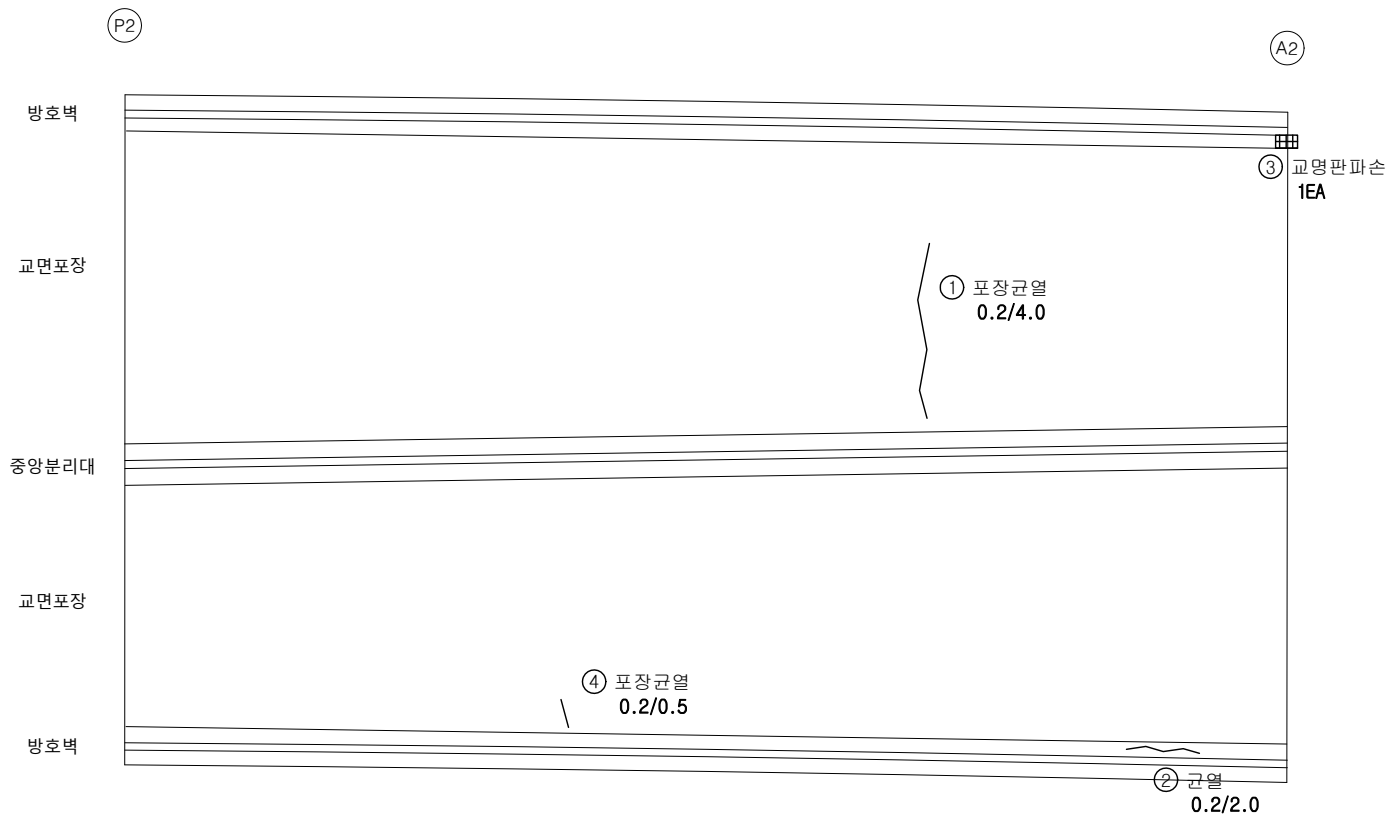
ID : 장벌교 바닥판 상면(S3)

| 번호 | 구분 | 결함내용 | 손상규모 | | | | | | 비고 |
|---|---|---|---|---|---|---|---|---|---|
| 1 | 신규 | 포장균열 | 0.2 | - | 4.0 | 1 | 4.0 | m | - |
| 2 | 신규 | 균열 | 0.2 | - | 2.0 | 1 | 2.0 | m | - |
| 3 | 신규 | 파손 | - | - | - | 1 | 1.0 | EA | - |
| 4 | 신규 | 포장균열 | 0.2 | - | 0.5 | 1 | 0.5 | m | - |
