# 47. 장벌교

ID : 장별교 바닥판 상면(S1)

| 용역명 | 서부내륙고속도로 2025년 시설물 정기안전점검 용역(하반기) |

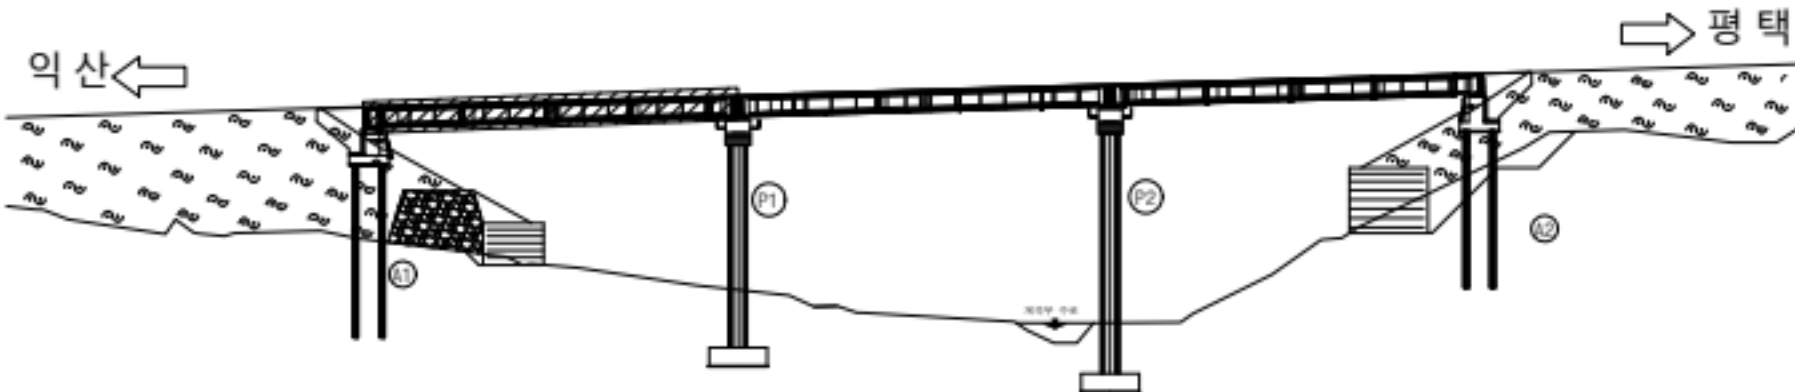
② 균열  
0.2/3.0

① 균열  
0.2/1.5

| 번호 | 구분 | 결함내용 | 손상규모 | | | | | | 비고 |
|---|---|---|---|---|---|---|---|---|---|
| 1 | 신규 | 균열 | 0.2 | - | 1.5 | 1 | 1.5 | m | - |
| 2 | 신규 | 균열 | 0.2 | - | 3.0 | 1 | 3.0 | m | - |

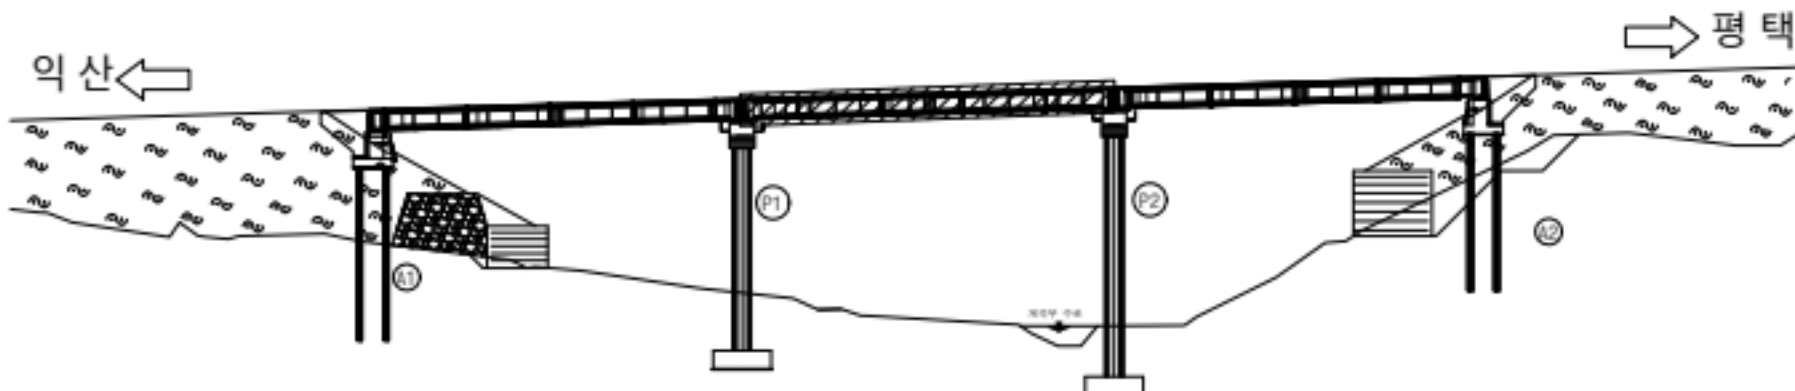
① 균열부백대  
0.1/0.3

② 균열  
0.2/1.5

| 번호 | 구분 | 결함내용 | 손상규모 | | | | | | 비고 |
|---|---|---|---|---|---|---|---|---|---|
| 1 | 신규 | 균열 | 0.1 | - | 0.3 | 1 | 0.3 | m | - |
| 2 | 신규 | 균열 | 0.2 | - | 1.5 | 1 | 1.5 | m | - |

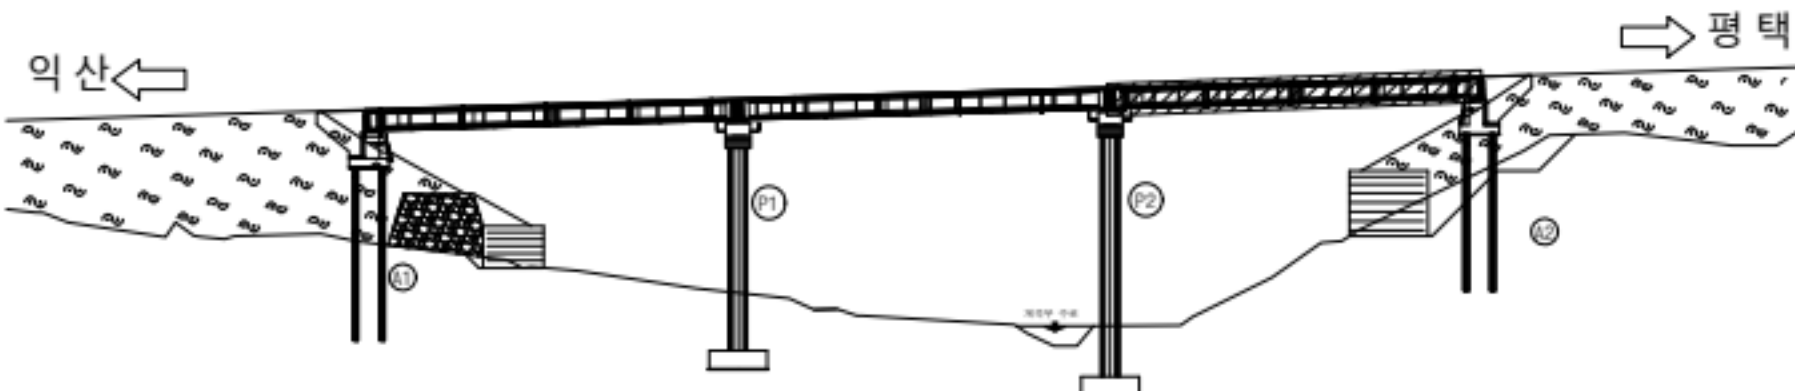
① 포장균열  
0.2/4.0

④ 포장균열  
0.2/0.5

② 균열  
0.2/2.0

③ 교명판파손  
1EA

| 번호 | 구분 | 결함내용 | 손상규모 | | | | | | 비고 |
|---|---|---|---|---|---|---|---|---|---|
| 1 | 신규 | 포장균열 | 0.2 | - | 4.0 | 1 | 4.0 | m | - |
| 2 | 신규 | 균열 | 0.2 | - | 2.0 | 1 | 2.0 | m | - |
| 3 | 신규 | 파손 | - | - | - | 1 | 1.0 | EA | - |
| 4 | 신규 | 포장균열 | 0.2 | - | 0.5 | 1 | 0.5 | m | - |

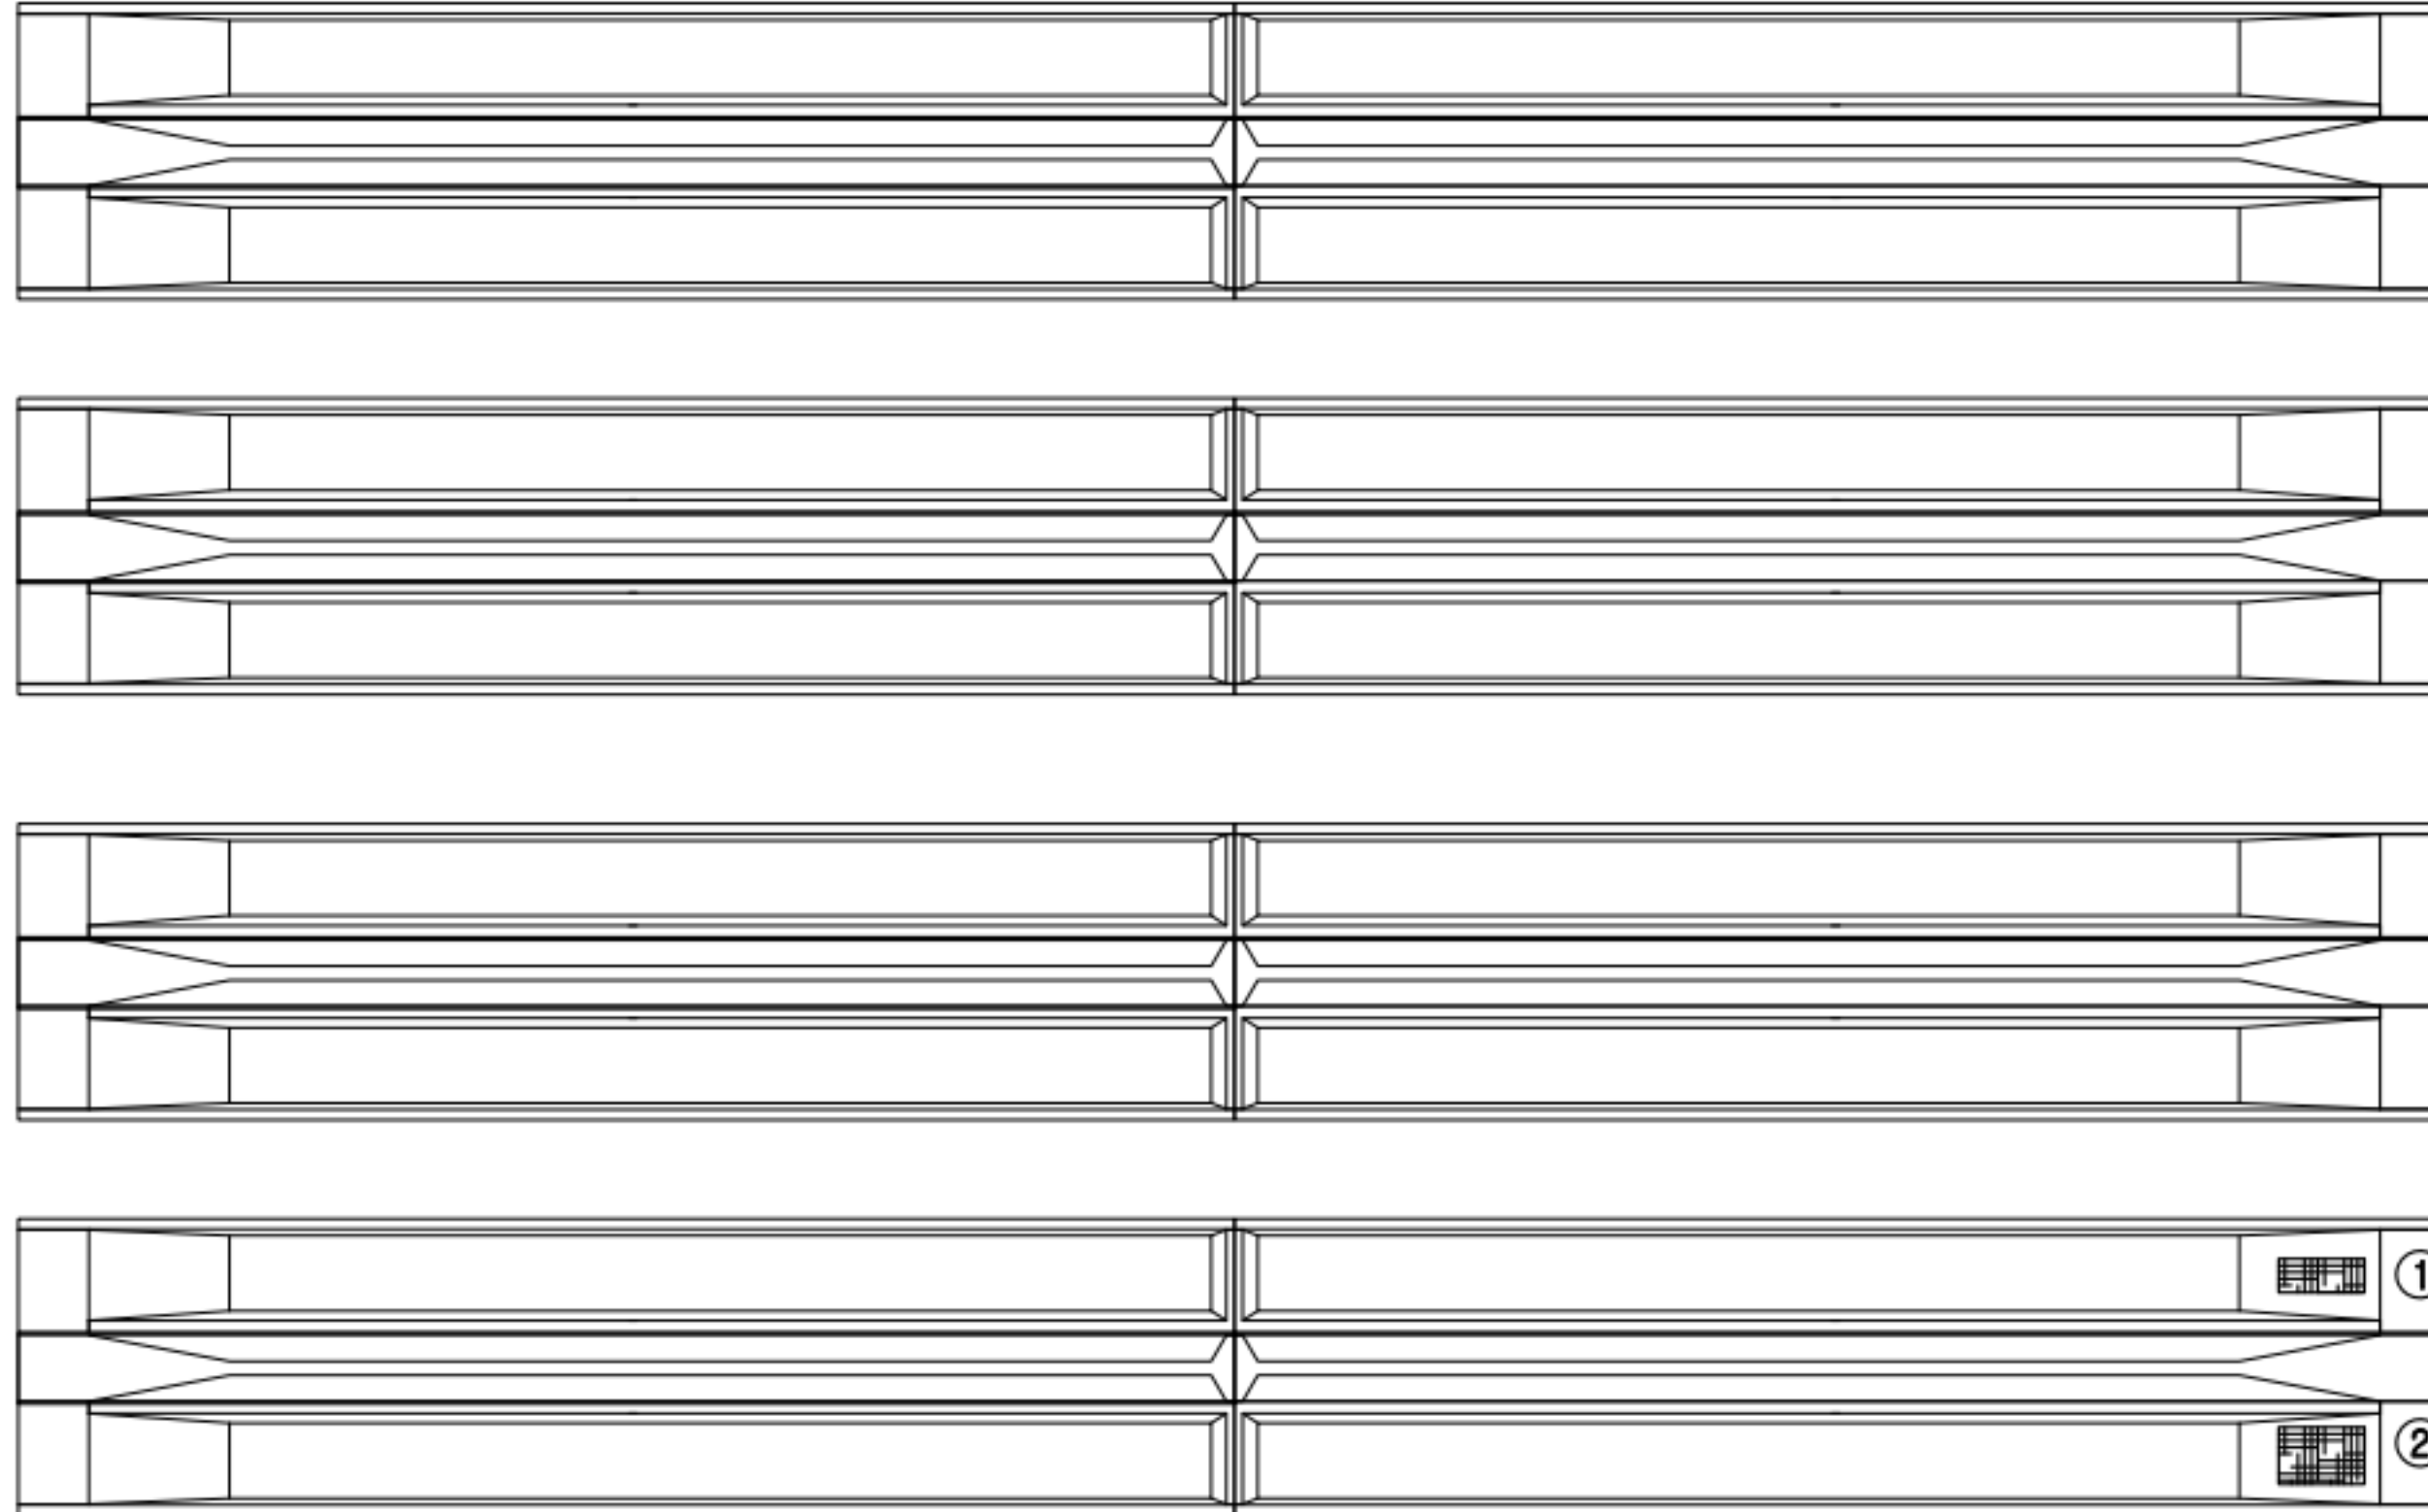
| 번호 | 구분 | 결함내용 | 손상규모 | | | | | | 비고 |
|---|---|---|---|---|---|---|---|---|---|
| 1 | 신규 | 망상균열 | 0.2 | 1.0 | 0.8 | 1 | 0.8 | m <sup>2</sup> | - |
| 2 | 신규 | 망상균열 | 0.2 | 1.0 | 1.0 | 1 | 1.0 | m <sup>2</sup> | - |

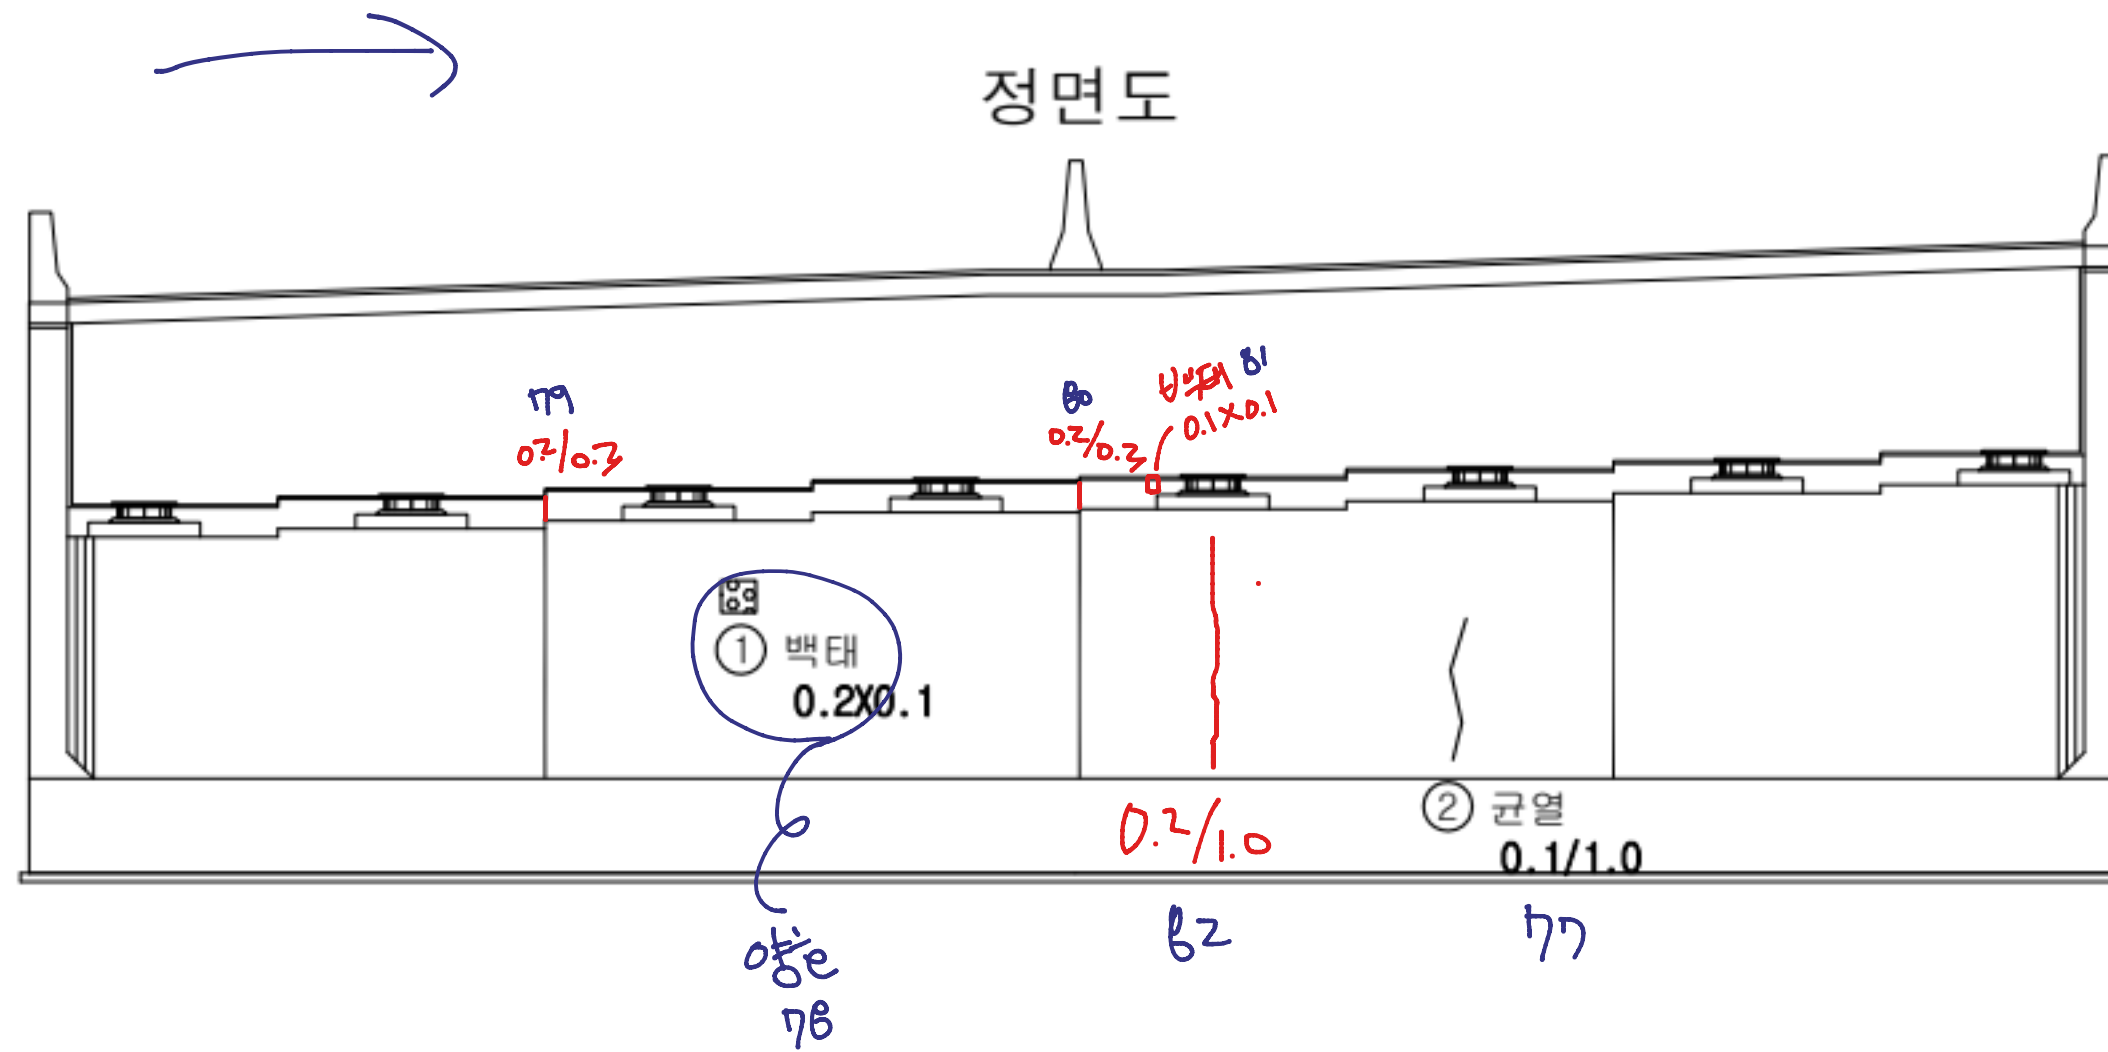
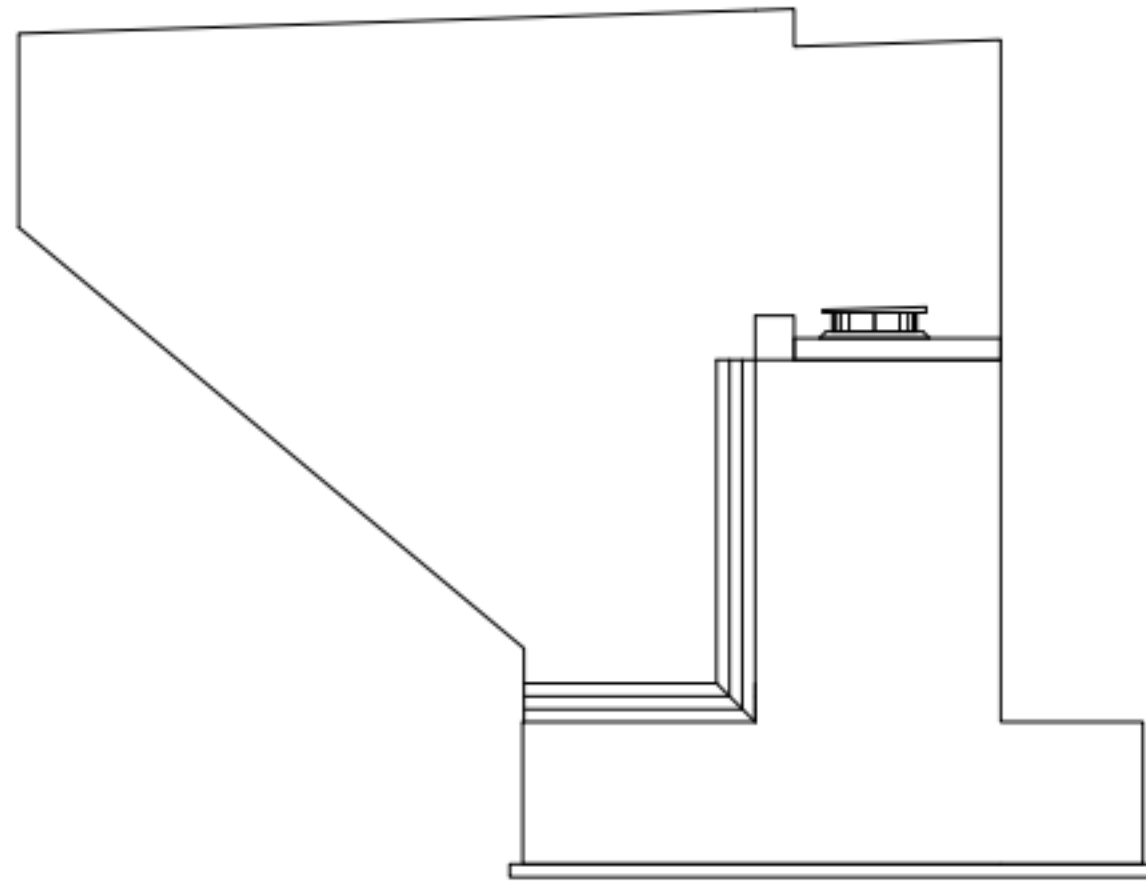
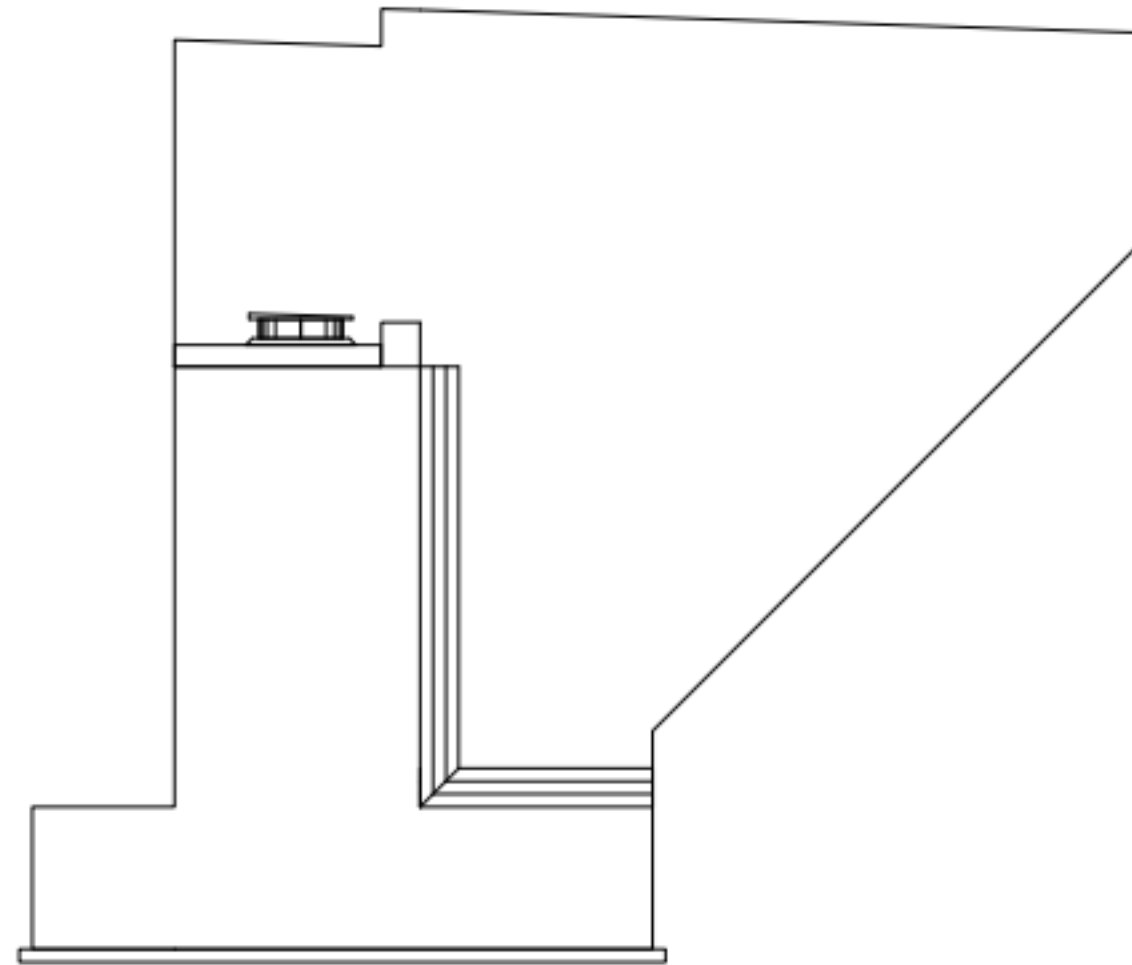
| 번호 | 구분 | 결함 내용 | 손상규모 | | | | | | 비고 |
|---|---|---|---|---|---|---|---|---|---|
| 2 | 신규 | 균열 | 0.1 | - | 1.0 | 1 | 1.0 | m | - |

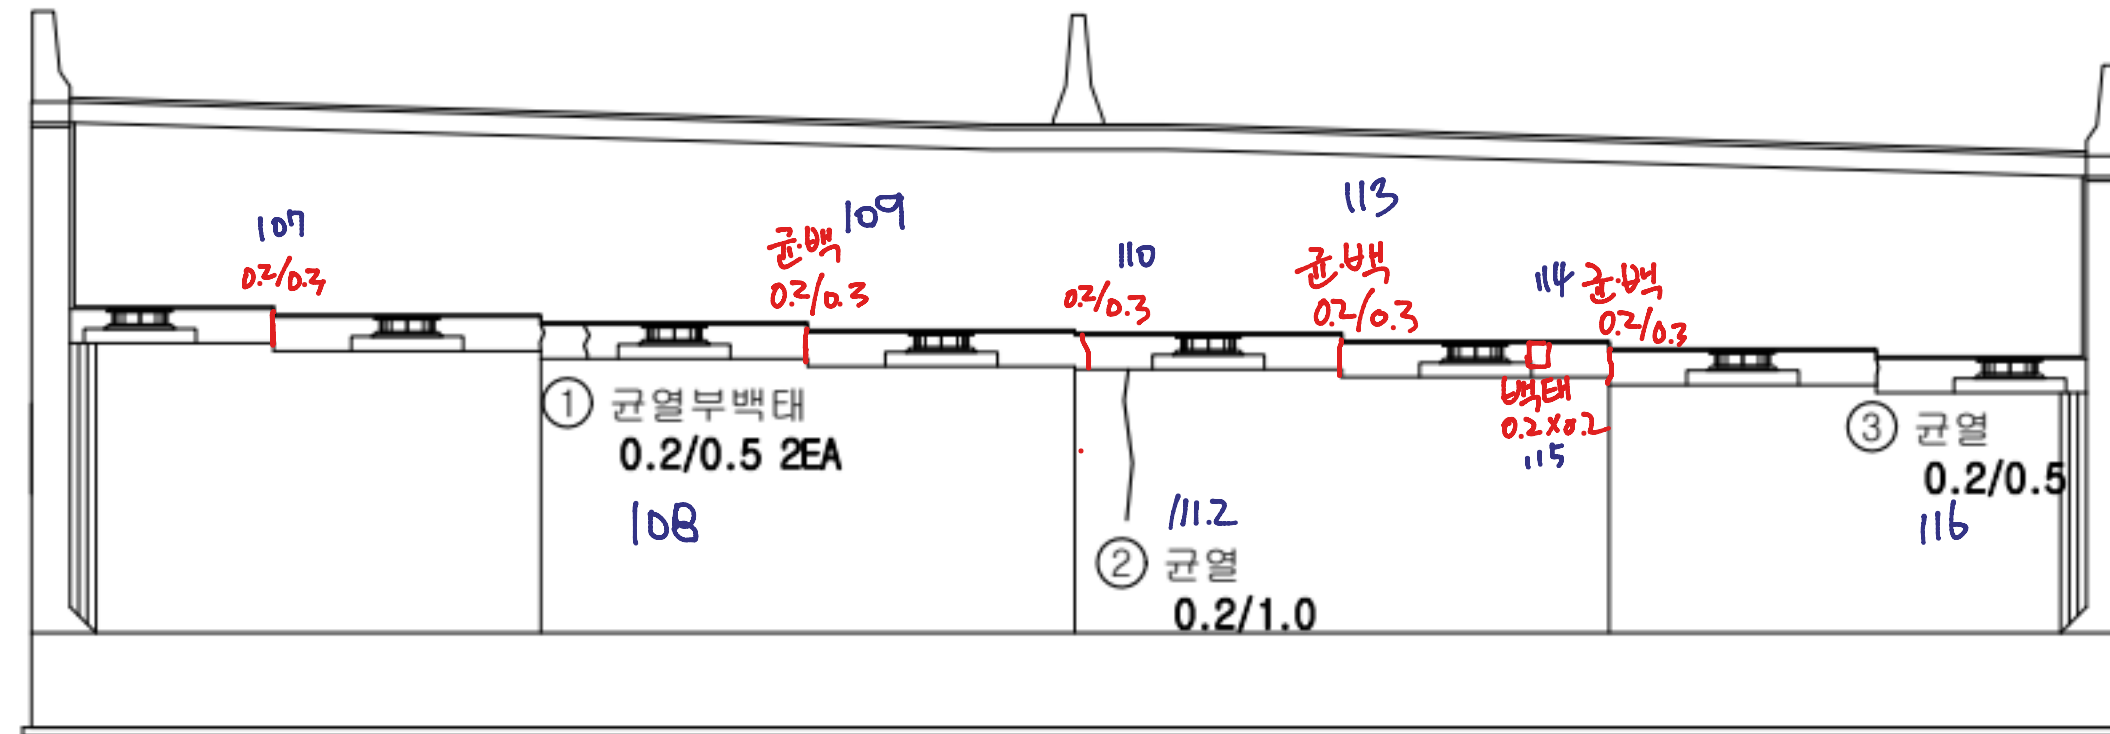
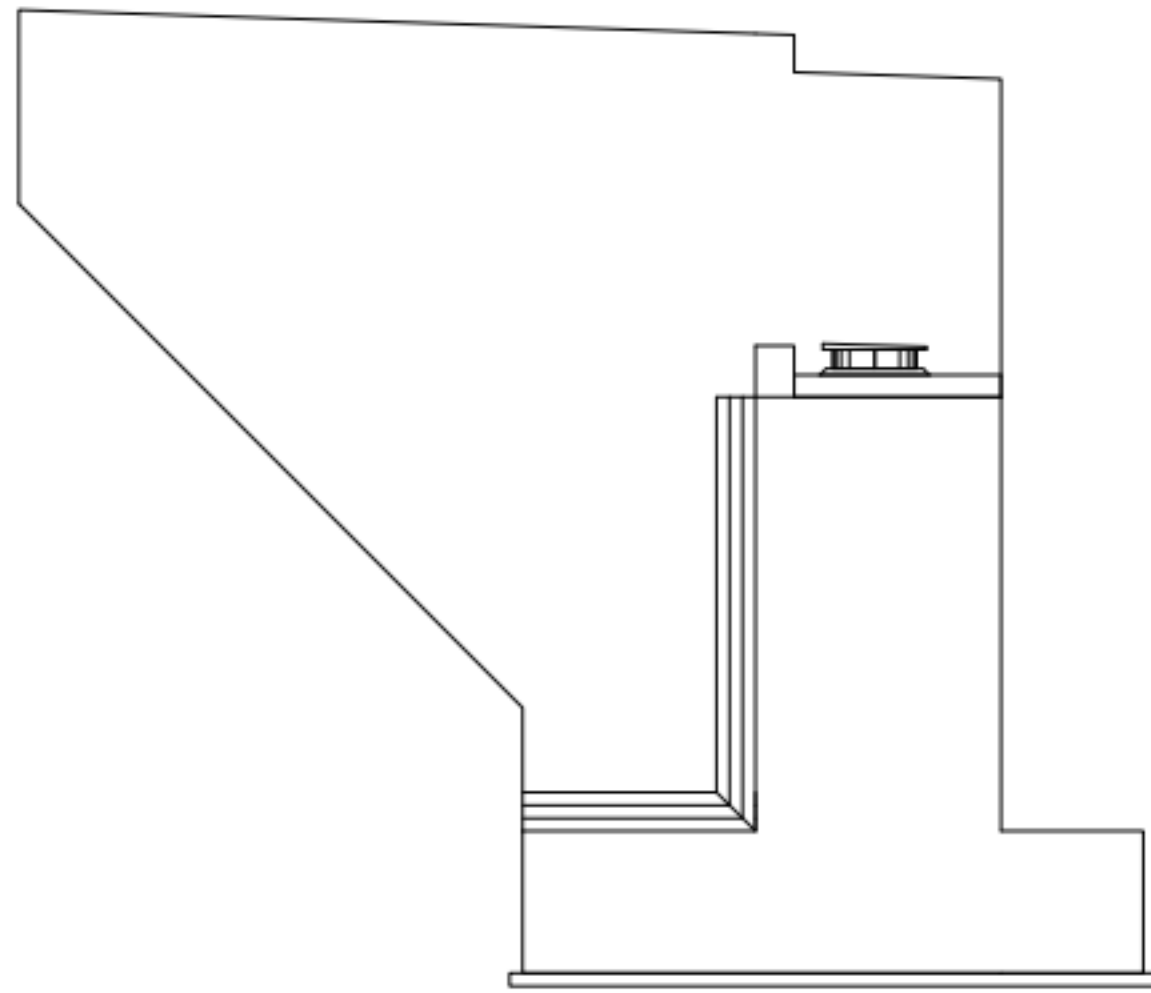
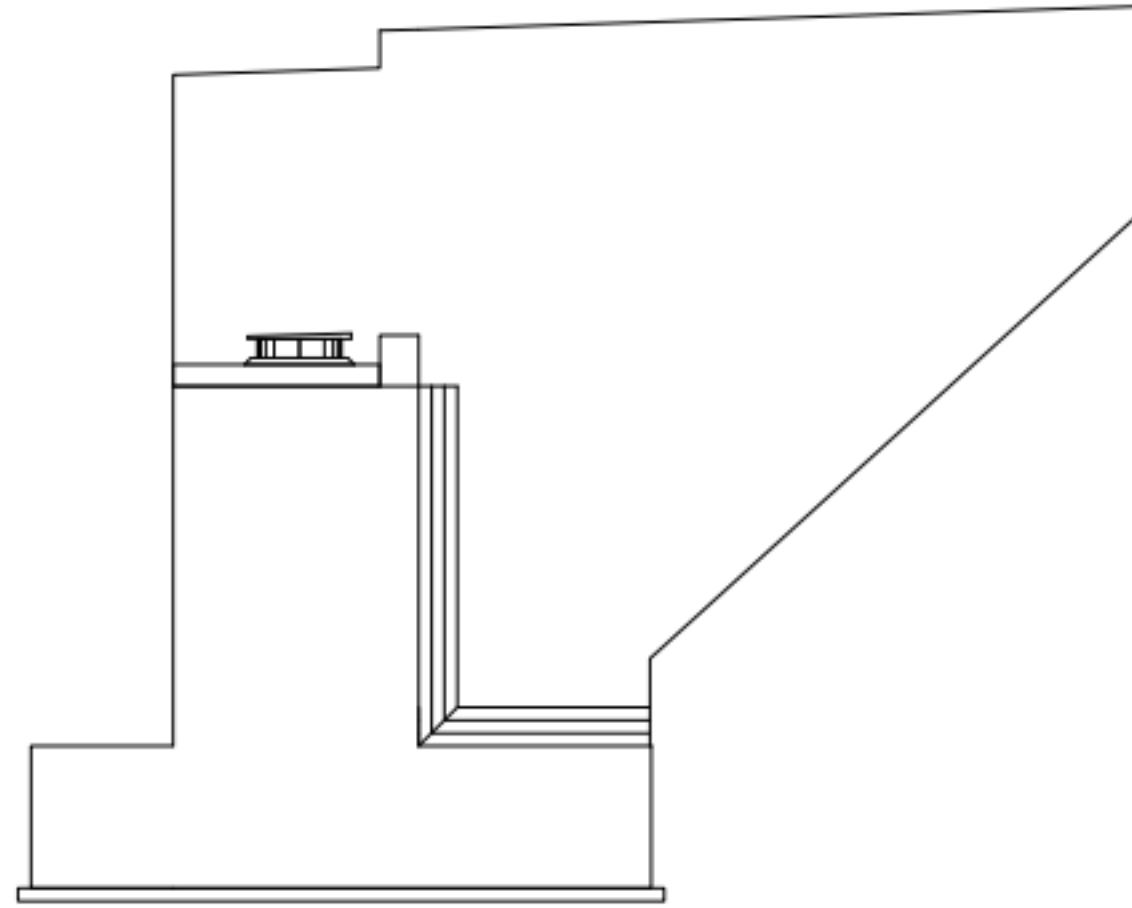
| 번호 | 구분 | 결함내용 | 손상규모 | | | | | | 비고 |
|---|---|---|---|---|---|---|---|---|---|
| 1 | 신규 | 균열부백태 | 0.2 | - | 0.5 | 2 | 1.0 | m | - |
| 2 | 신규 | 균열 | 0.2 | - | 1.0 | 1 | 1.0 | m | - |
| 3 | 신규 | 균열 | 0.2 | - | 0.5 | 1 | 0.5 | m | - |
