## 48. 장수1교

| 용역명 | 서부내륙고속도로 2025년 시설물 정기안전점검 용역(하반기) |

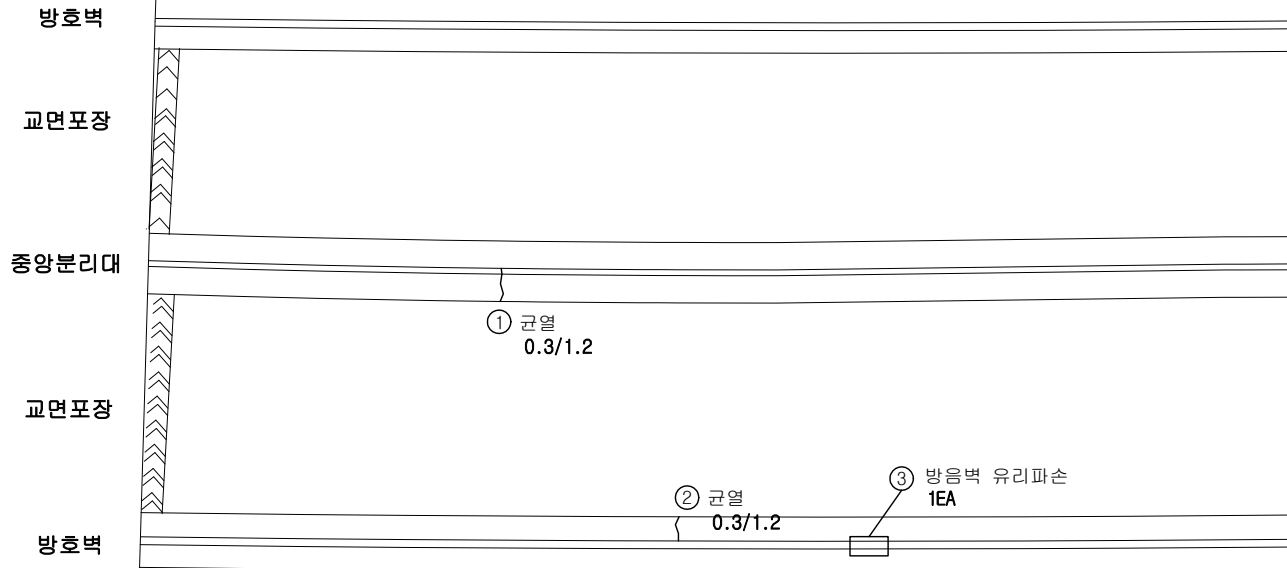
ID : 장수1교 바닥판 상면(S2)

| 번호 | 구분 | 결함 내용 | 손상규모 | | | | | | 비고 |
|---|---|---|---|---|---|---|---|---|---|
| 1 | 신규 | 균열 | 0.3 | - | 1.2 | 1 | 1.2 | m | - |
| 2 | 신규 | 균열 | 0.3 | - | 1.2 | 1 | 1.2 | m | - |
| 3 | 신규 | 방음벽 유리파손 | - | - | - | 1 | 1.0 | EA | - |

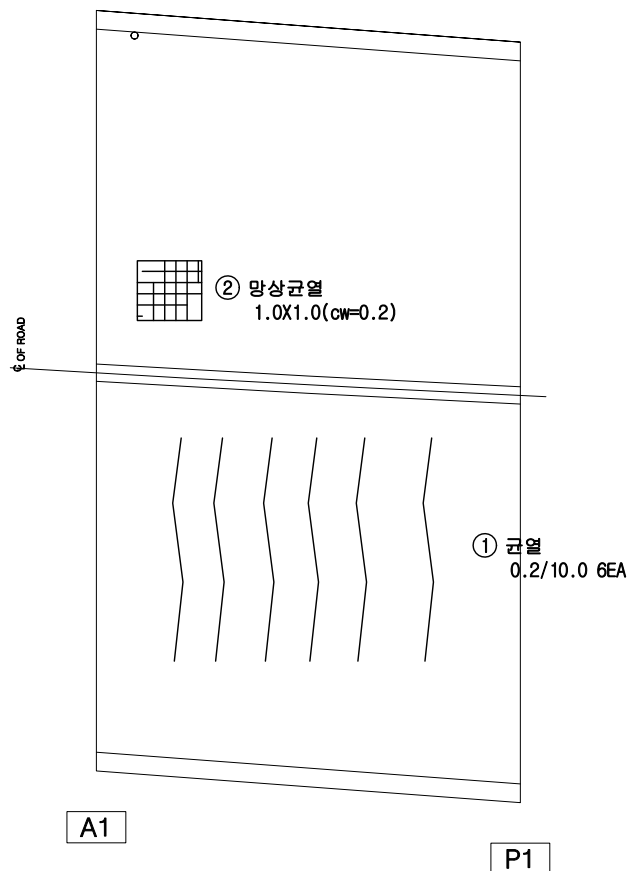
ID : 장수1교 바닥판 하면(S1)

| 번호 | 구분 | 결함 내용 | 손상규모 | | | | | | 비고 |
|---|---|---|---|---|---|---|---|---|---|
| 1 | 신규 | 균열 | 0.2 | - | 10.0 | 6 | 60.0 | m | - |
| 2 | 신규 | 망상균열 | 0.2 | 1.0 | 1.0 | 1 | 1.0 | m² | - |

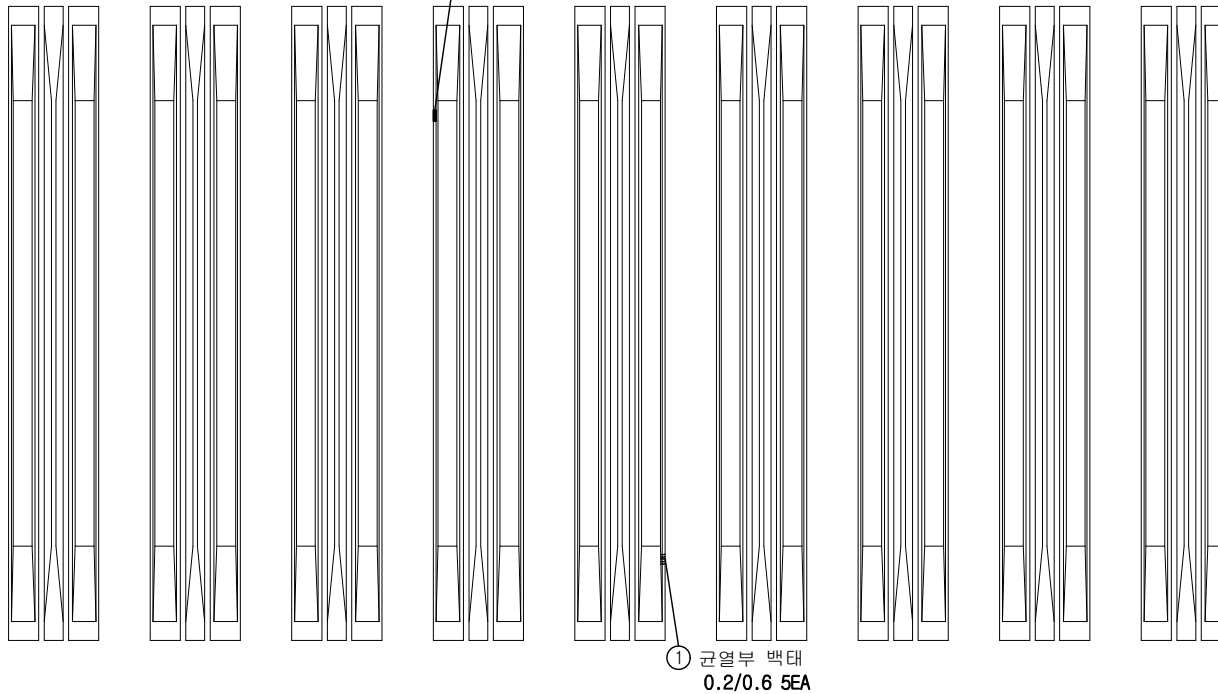
장수1교 가로보

| 번호 | 구분 | 결함 내용 | 손상규모 | | | | | | 비고 |
|---|---|---|---|---|---|---|---|---|---|
| 1 | 신규 | 콘크리트박락 | - | 0.1 | 0.1 | 1 | 0.01 | m <sup>2</sup> | - |
| 2 | 신규 | 균열부백태 | 0.2 | - | 0.6 | 5 | 3.0 | m | - |

① 콘크리트박락  
0.1X0.1

① 균열부 백태  
0.2/0.6 5EAKEY  
PLAN

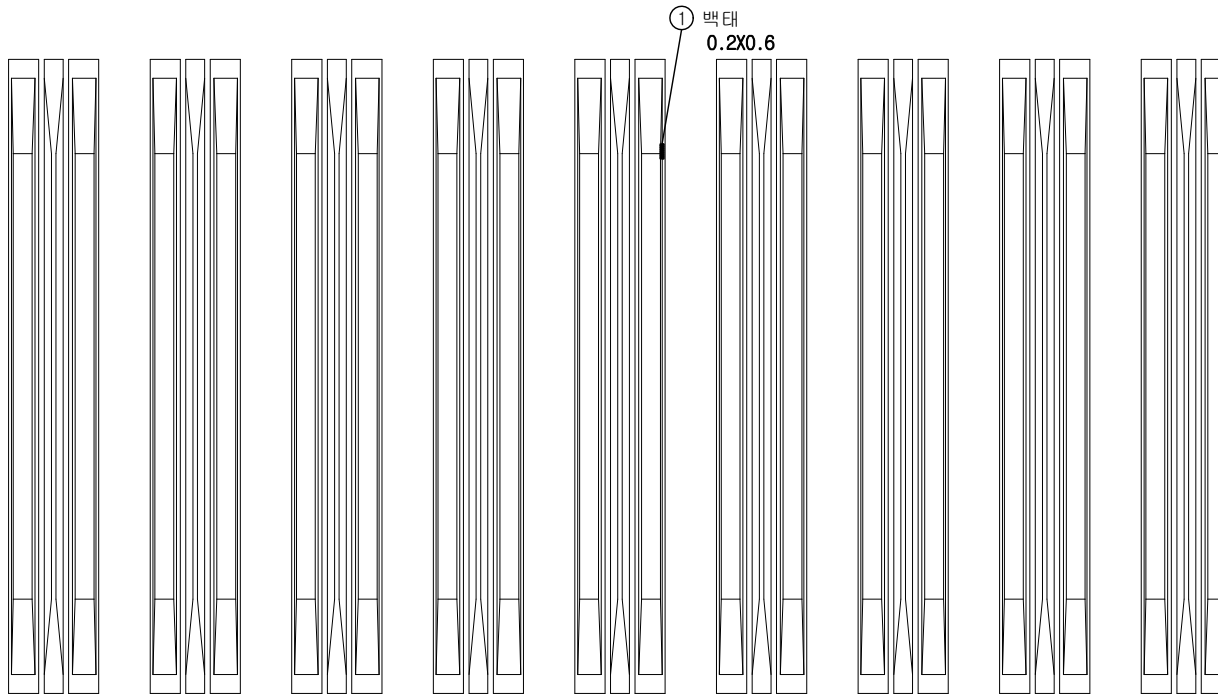
ID : 장수1교 가로보

| 번호 | 구분 | 결함 내용 | 손상규모 | | | | | | 비고 |
|---|---|---|---|---|---|---|---|---|---|
| 1 | 신규 | 백태 | - | 0.2 | 0.6 | 1 | 0.12 | m² | - |

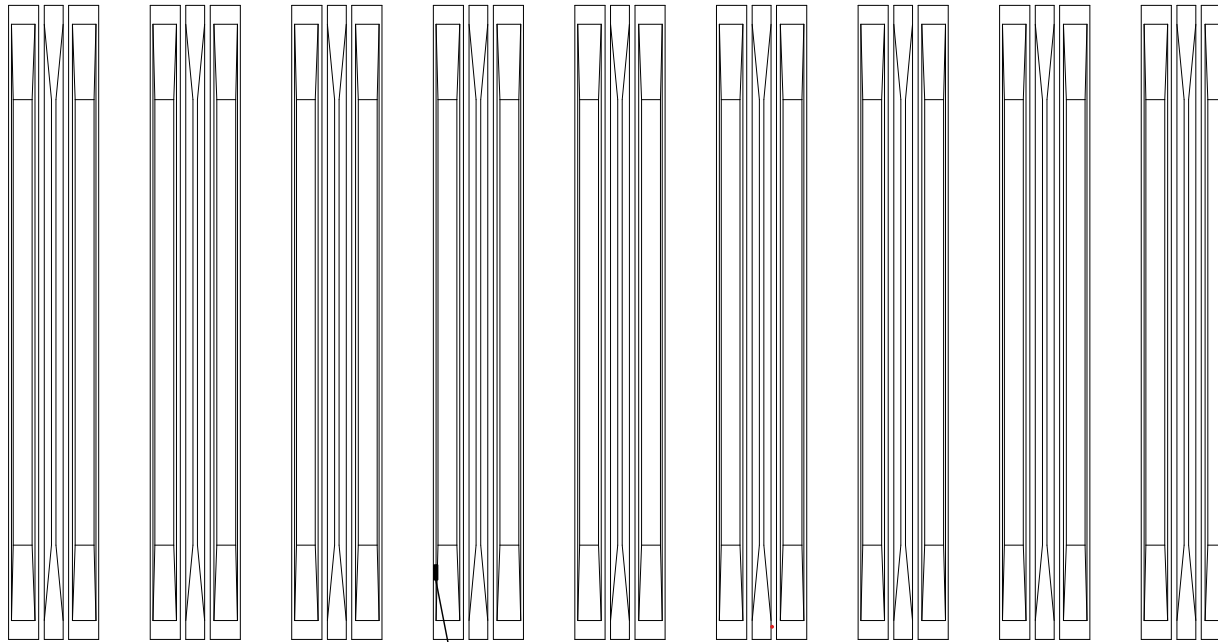
장수1교 가로보

| 번호 | 구분 | 결함내용 | 손상규모 | | | | | | 비고 |
|---|---|---|---|---|---|---|---|---|---|
| 1 | 신규 | 백태 | - | 0.2 | 0.6 | 1 | 0.12 | m² | - |

① 백태  
0.2X0.6

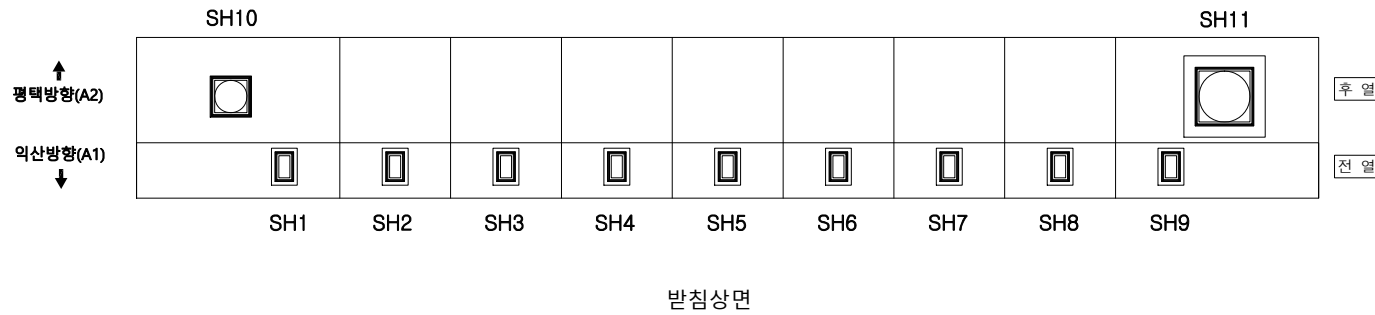
| 번호 | 구분 | 결함 내용 | 손상규모 | | | | | | 비고 |
|---|---|---|---|---|---|---|---|---|---|
| 1 | 신규 | 균열 | 0.1 | - | 0.5 | 1 | 0.5 | m | - |

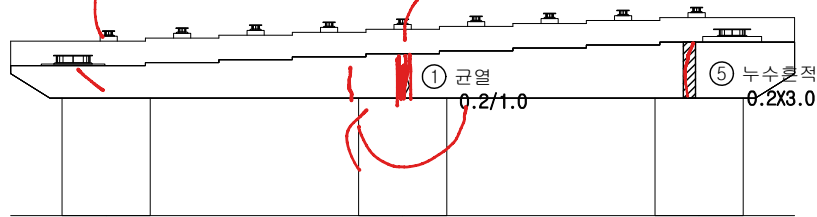
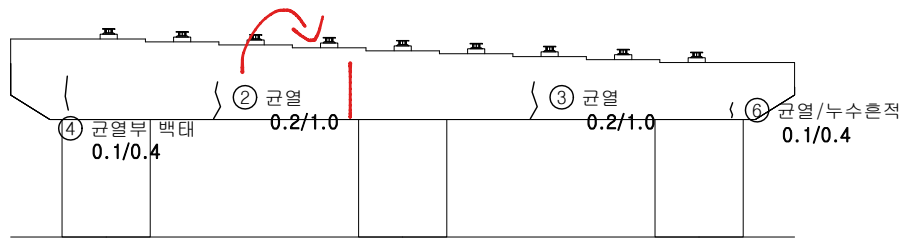
ID : 장수1교 교각(P2)

균열부  
백태 0.2/2.0  
0.2x3.0  
누수흔적  
균열부  
백태 0.2/2.0

| 번호 | 구분 | 결함 내용 | 손상규모 | | | | | | 비고 |
|---|---|---|---|---|---|---|---|---|---|
| 1 | 신규 | 균열 | 0.2 | - | 1.0 | 1 | 1.0 | m | - |
| 2 | 신규 | 균열 | 0.2 | - | 1.0 | 1 | 1.0 | m | - |
| 3 | 신규 | 균열 | 0.2 | - | 1.0 | 1 | 1.0 | m | - |
| 4 | 신규 | 균열부백태 | 0.1 | - | 0.4 | 1 | 0.4 | m | - |
| 5 | 신규 | 누수흔적 | - | 0.2 | 3.0 | 1 | 0.6 | m² | - |
| 6 | 신규 | 균열/누수흔적 | 0.1 | - | 0.4 | 1 | 0.4 | m | - |

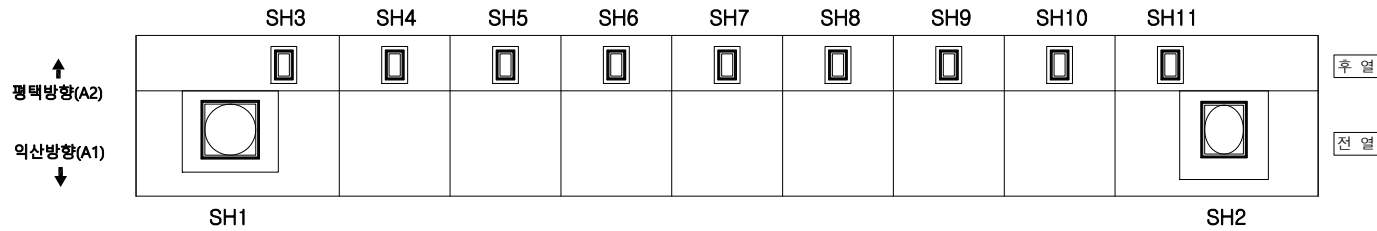
ID : 장수1교 교각(P2)

| 번호 | 구분 | 결함내용 | 손상규모 | | | | | | 비고 |
|---|---|---|---|---|---|---|---|---|---|
| 1 | 신규 | 균열 | 0.1 | - | 0.5 | 1 | 0.5 | m | - |
