## 48. 장수1교

| 용역명 | 서부내륙고속도로 2025년 시설물 정기안전점검 용역(하반기) |
| 시설물명 | 장수1교 |
| 점검일시 | 2025. 07 ~ 2025. 12 |

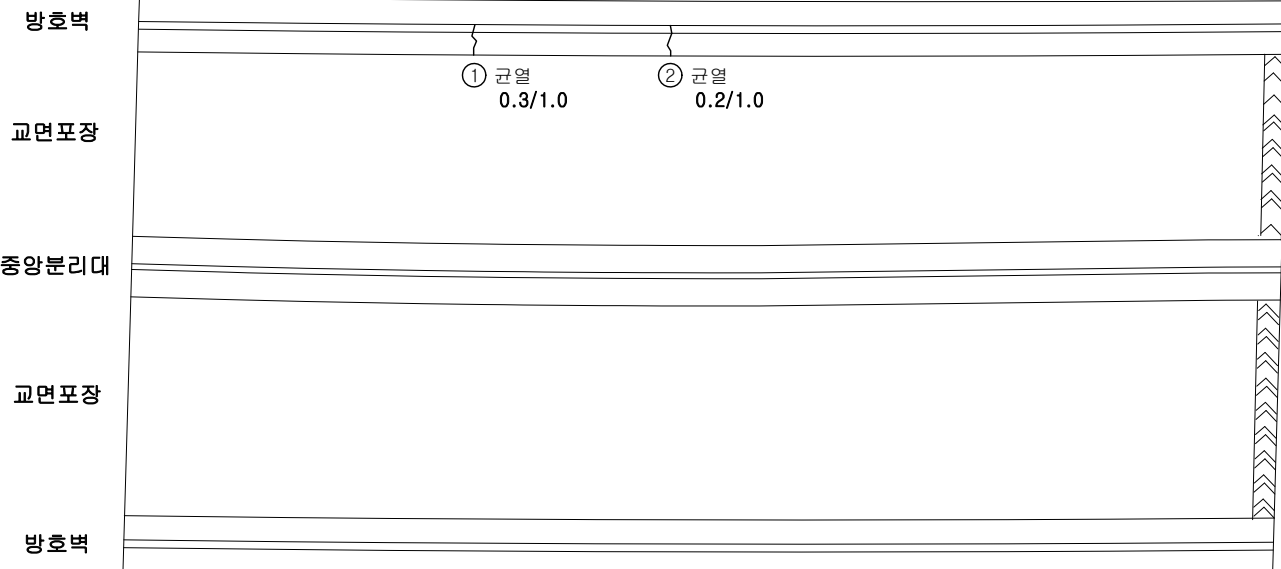
ID : 장수1교 바닥판 상면(S2)

| 번호 | 구분 | 결함 내용 | 손상규모 | | | | | | 비고 |
|---|---|---|---|---|---|---|---|---|---|
| 1 | 신규 | 균열 | 0.3 | - | 1.0 | 1 | 1.0 | m | - |
| 2 | 신규 | 균열 | 0.2 | - | 1.0 | 1 | 1.0 | m | - |

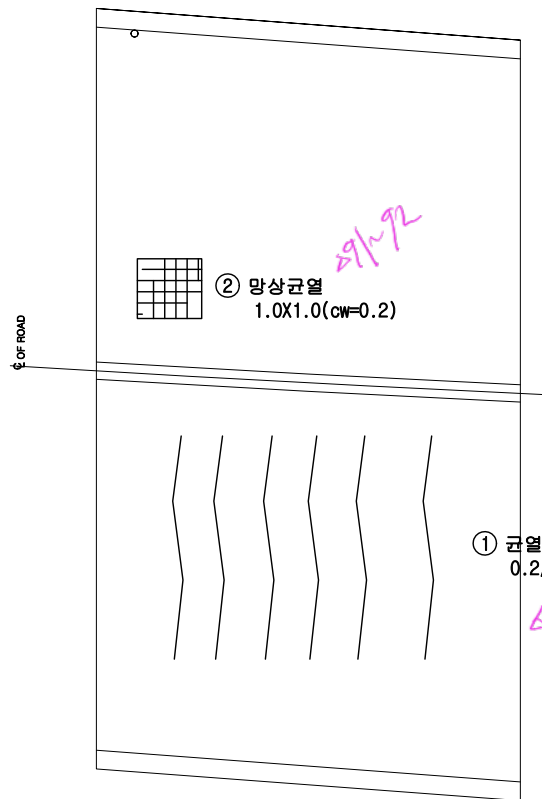
ID : 장수1교 바닥판 하면(S1)

| 번호 | 구분 | 결함 내용 | 손상규모 | | | | | | 비고 |
|---|---|---|---|---|---|---|---|---|---|
| 1 | 신규 | 균열 | 0.2 | - | 10.0 | 6 | 60.0 | m | - |
| 2 | 신규 | 망상균열 | 0.2 | 1.0 | 1.0 | 1 | 1.0 | m² | - |

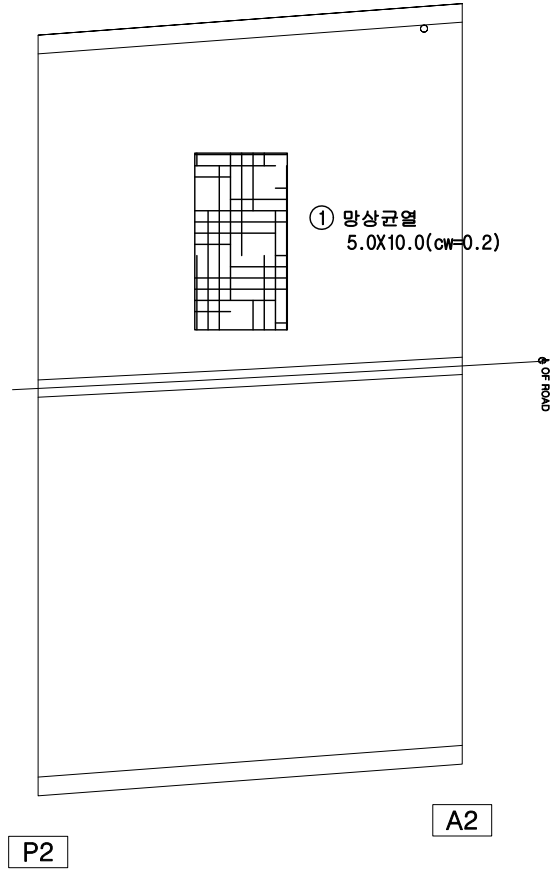
ID : 장수1교 바닥판 하면(S3)

| 번호 | 구분 | 결함 내용 | 손상규모 | | | | | | 비고 |
|---|---|---|---|---|---|---|---|---|---|
| 1 | 신규 | 망상균열 | 0.2 | 10.0 | 5.0 | 1 | 50.0 | m² | - |

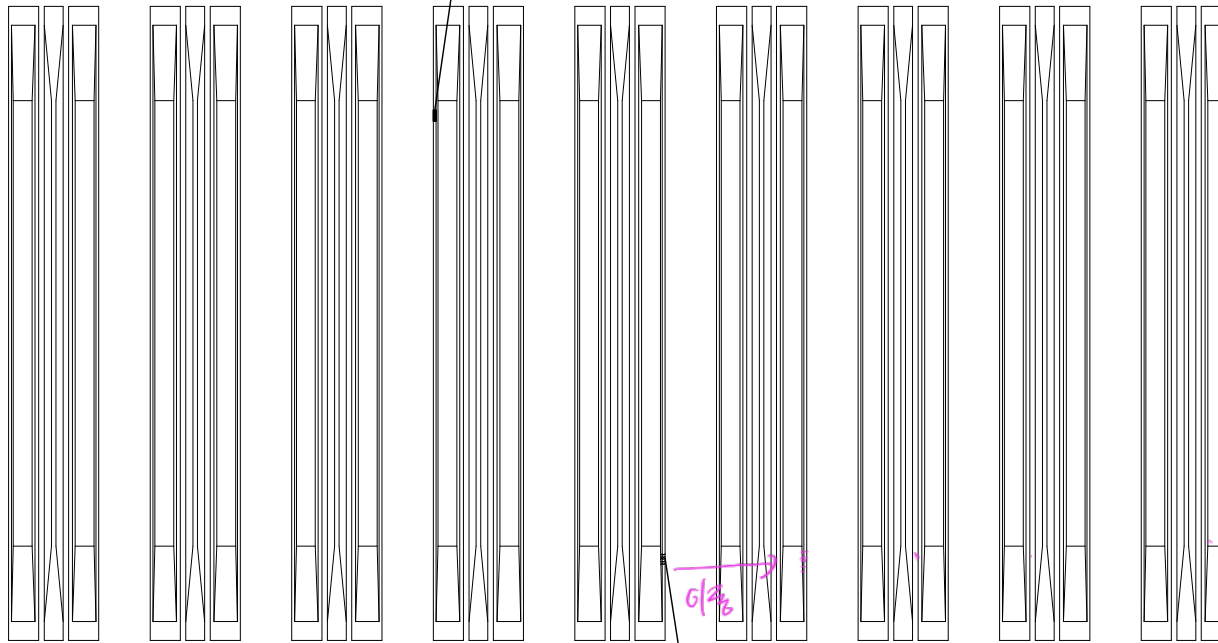
장수1교 가로보

| 번호 | 구분 | 결함 내용 | 손상규모 | | | | | | 비고 |
|---|---|---|---|---|---|---|---|---|---|
| 1 | 신규 | 콘크리트박락 | - | 0.1 | 0.1 | 1 | 0.01 | m <sup>2</sup> | - |
| 2 | 신규 | 균열부백태 | 0.2 | - | 0.6 | 5 | 3.0 | m | - |

① 콘크리트박락  
0.1X0.1

① 균열부 백태  
0.2/0.6 5EA

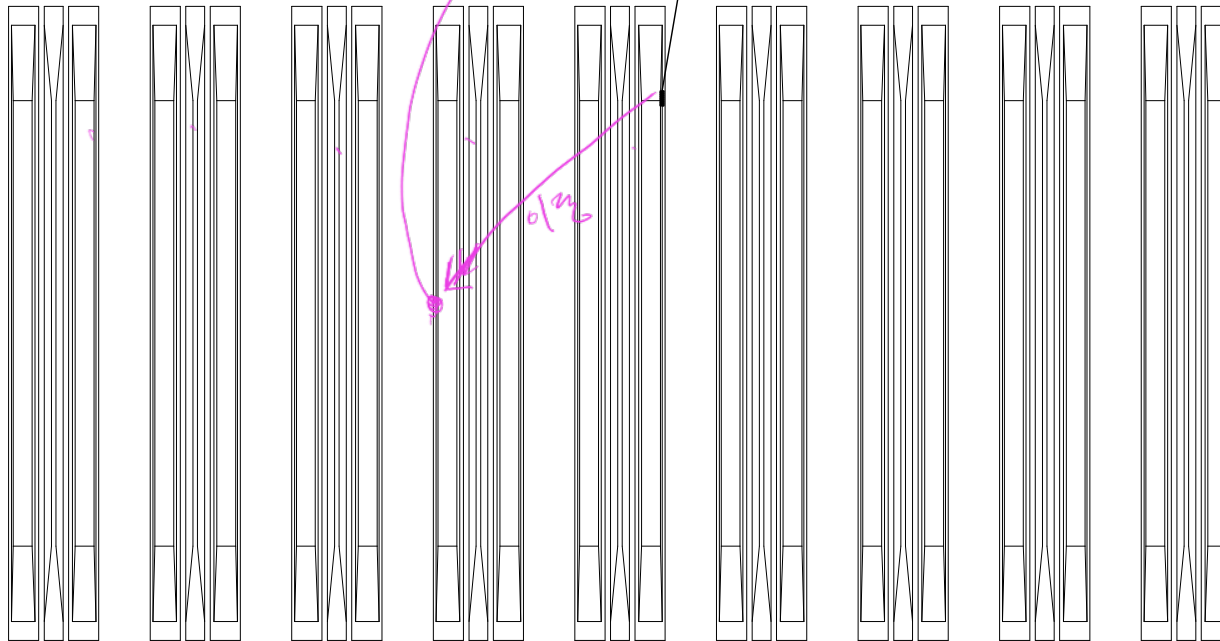
장수1교 가로보

| 번호 | 구분 | 결함내용 | 손상규모 | | | | | | 비고 |
|---|---|---|---|---|---|---|---|---|---|
| 1 | 신규 | 백태 | - | 0.2 | 0.6 | 1 | 0.12 | m <sup>2</sup> | - |

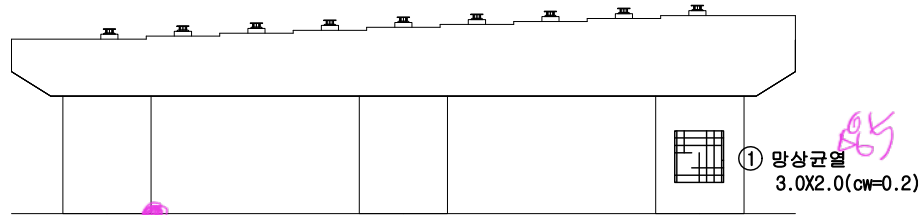
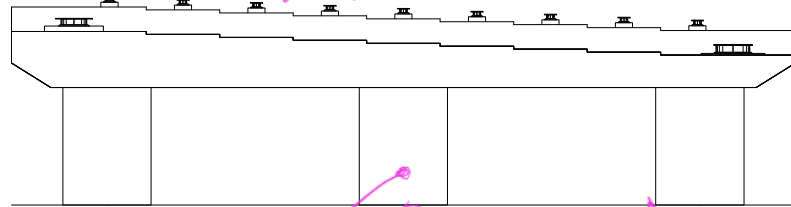
| 번호 | 구분 | 결함 내용 | 손상규모 | | | | | | 비고 |
|---|---|---|---|---|---|---|---|---|---|
| 1 | 신규 | 망상균열 | 0.2 | 3.0 | 2.0 | 1 | 6.0 | m² | - |

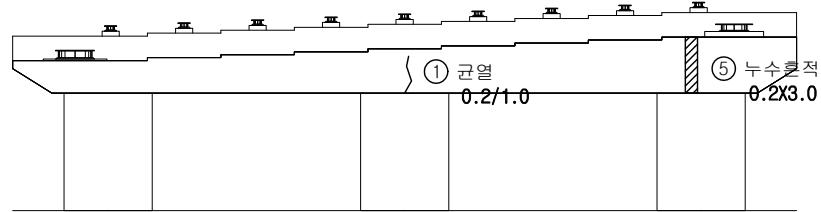
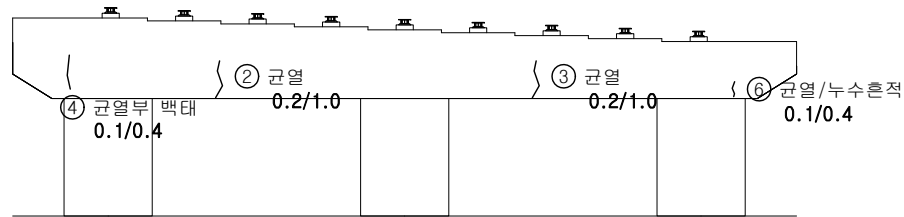
ID : 장수1교 교각(P2)

| 번호 | 구분 | 결함 내용 | 손상규모 | | | | | | 비고 |
|---|---|---|---|---|---|---|---|---|---|
| 1 | 신규 | 균열 | 0.2 | - | 1.0 | 1 | 1.0 | m | - |
| 2 | 신규 | 균열 | 0.2 | - | 1.0 | 1 | 1.0 | m | - |
| 3 | 신규 | 균열 | 0.2 | - | 1.0 | 1 | 1.0 | m | - |
| 4 | 신규 | 균열부백태 | 0.1 | - | 0.4 | 1 | 0.4 | m | - |
| 5 | 신규 | 누수흔적 | - | 0.2 | 3.0 | 1 | 0.6 | m | - |
| 6 | 신규 | 균열/누수흔적 | 0.1 | - | 0.4 | 1 | 0.4 | m | - |
