## 48. 장수1교

| 용역명 | 서부내륙고속도로 2025년 시설물 정기안전점검 용역(하반기) |
| 시설물명 | 장수1교 |
| 점검일시 | 2025. 07 ~ 2025. 12 |

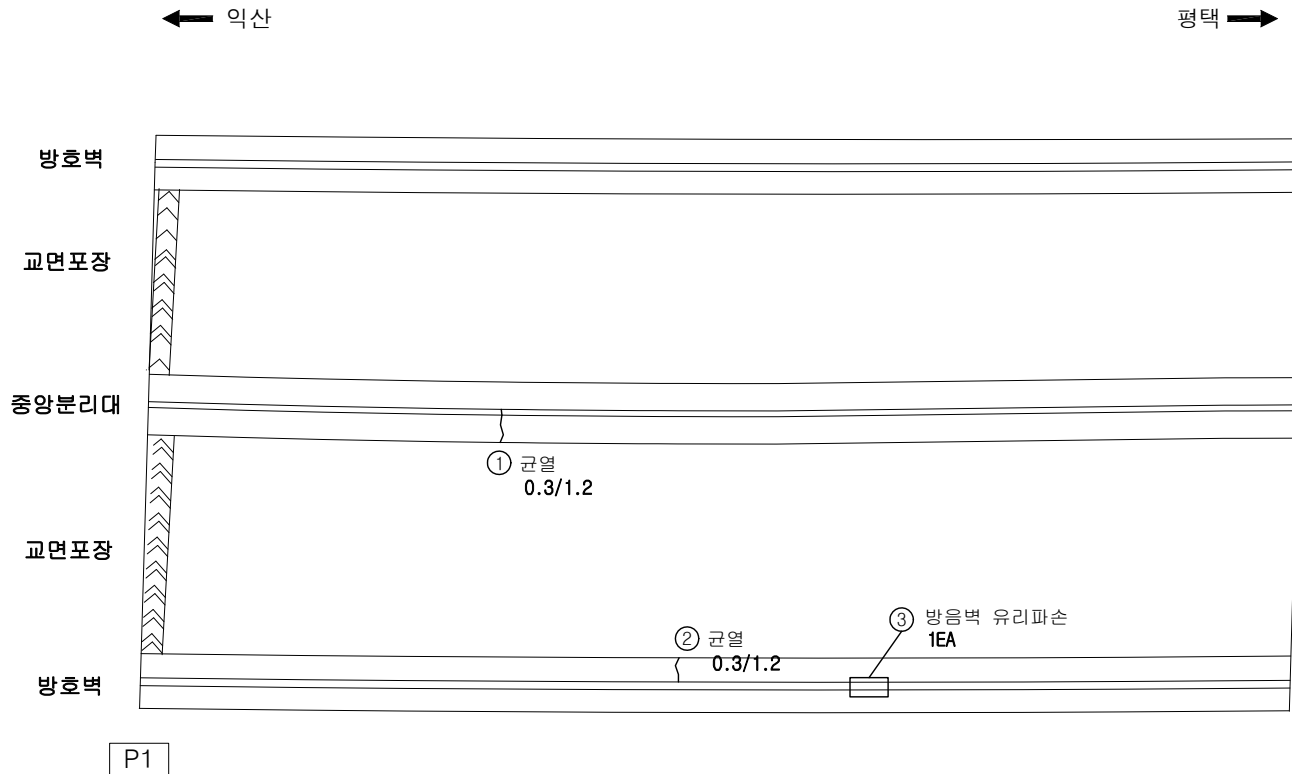
ID : 장수1교 바닥판 상면(S2)

| 번호 | 구분 | 결함 내용 | 손상규모 | | | | | | 비고 |
|---|---|---|---|---|---|---|---|---|---|
| 1 | 신규 | 균열 | 0.3 | - | 1.2 | 1 | 1.2 | m | - |
| 2 | 신규 | 균열 | 0.3 | - | 1.2 | 1 | 1.2 | m | - |
| 3 | 신규 | 방음벽 유리파손 | - | - | - | 1 | 1.0 | EA | - |

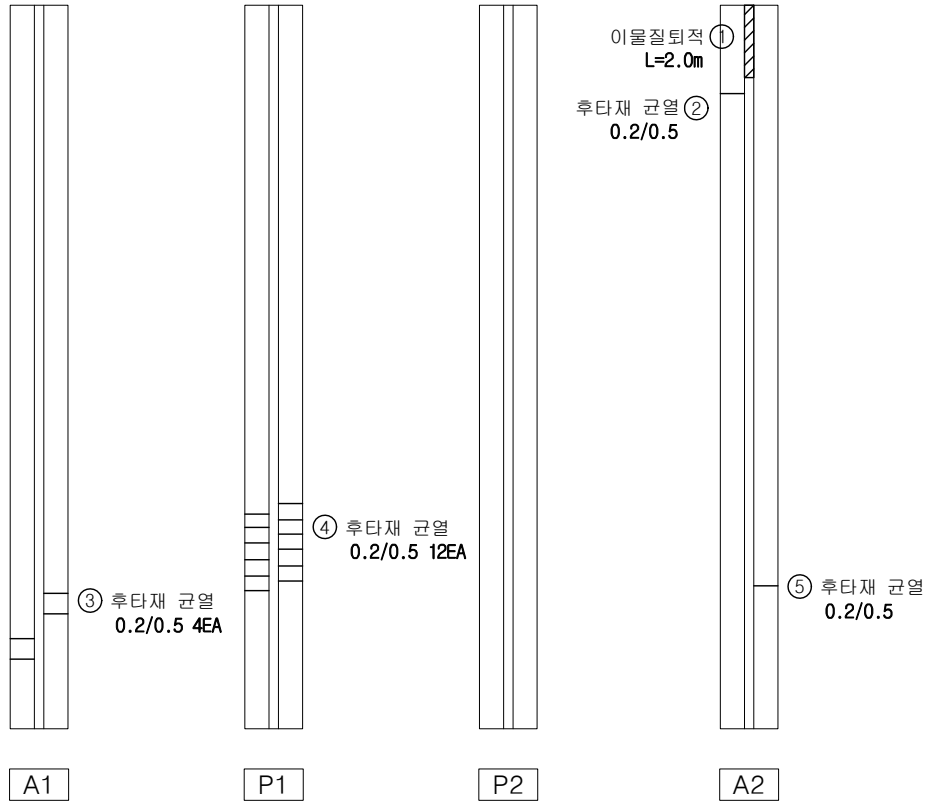
ID : 장수1교 신축이음부

| 번호 | 구분 | 결함 내용 | 손상규모 | | | | | | 비고 |
|---|---|---|---|---|---|---|---|---|---|
| 1 | 신규 | 이물질퇴적 | - | - | 2.0 | 1 | 2.0 | m | - |
| 2 | 신규 | 후타재 균열 | 0.2 | - | 0.5 | 1 | 0.5 | m | - |
| 3 | 신규 | 후타재 균열 | 0.2 | - | 0.5 | 4 | 2.0 | m | - |
| 4 | 신규 | 후타재 균열 | 0.2 | - | 0.5 | 12 | 6.0 | m | - |
| 5 | 신규 | 후타재 균열 | 0.2 | - | 0.5 | 1 | 0.5 | m | - |

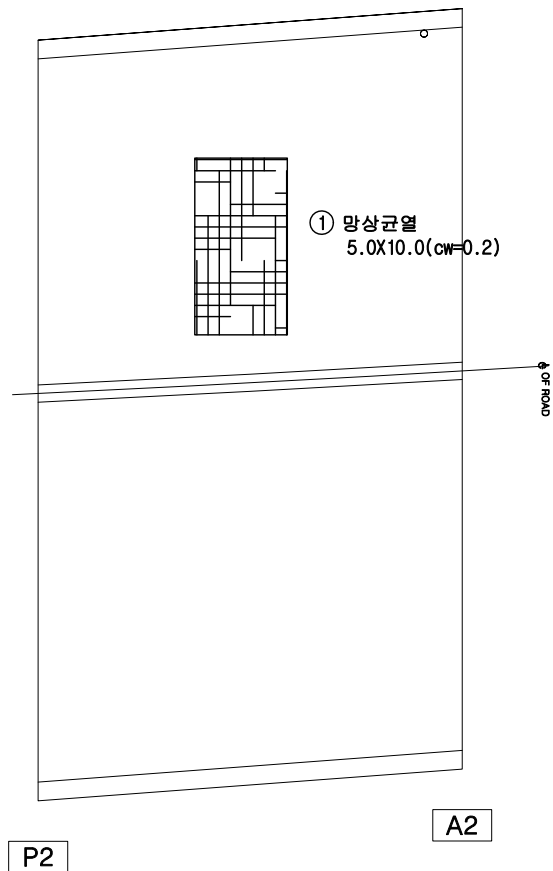
ID : 장수1교 바닥판 하면(S3)

| 번호 | 구분 | 결함 내용 | 손상규모 | | | | | | 비고 |
|---|---|---|---|---|---|---|---|---|---|
| 1 | 신규 | 망상균열 | 0.2 | 10.0 | 5.0 | 1 | 50.0 | m² | - |

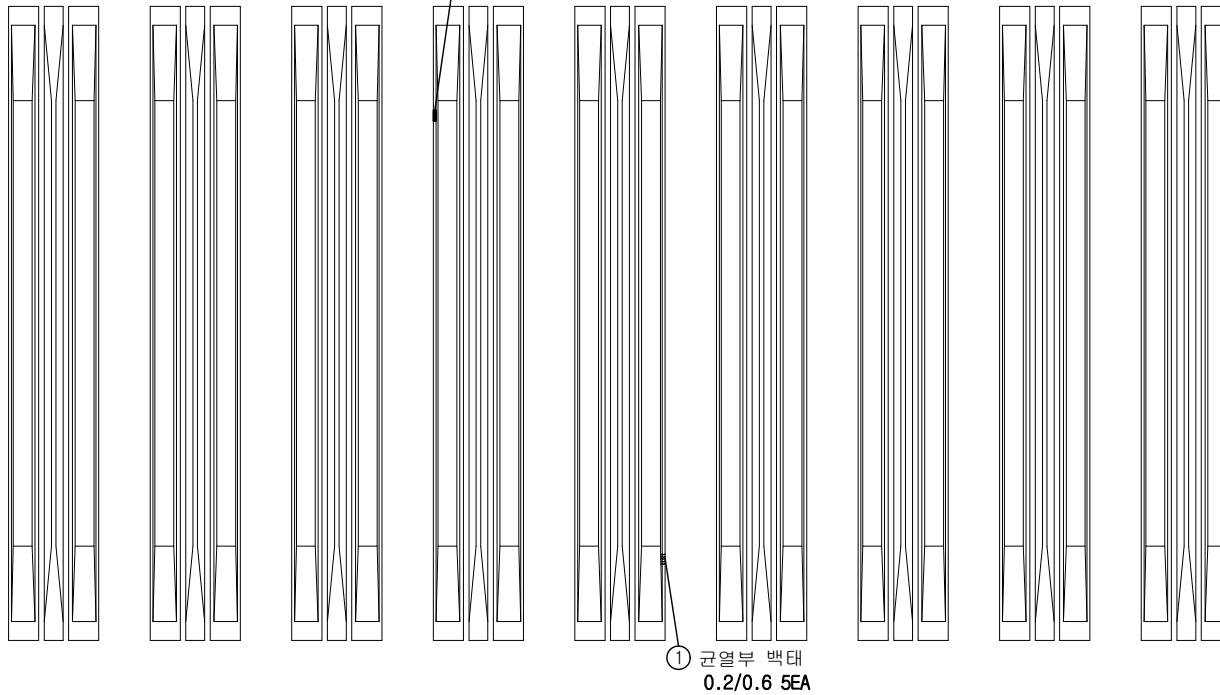
장수1교 가로보

| 번호 | 구분 | 결함 내용 | 손상규모 | | | | | | 비고 |
|---|---|---|---|---|---|---|---|---|---|
| 1 | 신규 | 콘크리트박락 | - | 0.1 | 0.1 | 1 | 0.01 | m <sup>2</sup> | - |
| 2 | 신규 | 균열부백태 | 0.2 | - | 0.6 | 5 | 3.0 | m | - |

① 콘크리트박락  
0.1X0.1

② 균열부 백태  
0.2/0.6 5EAKEY  
PLAN

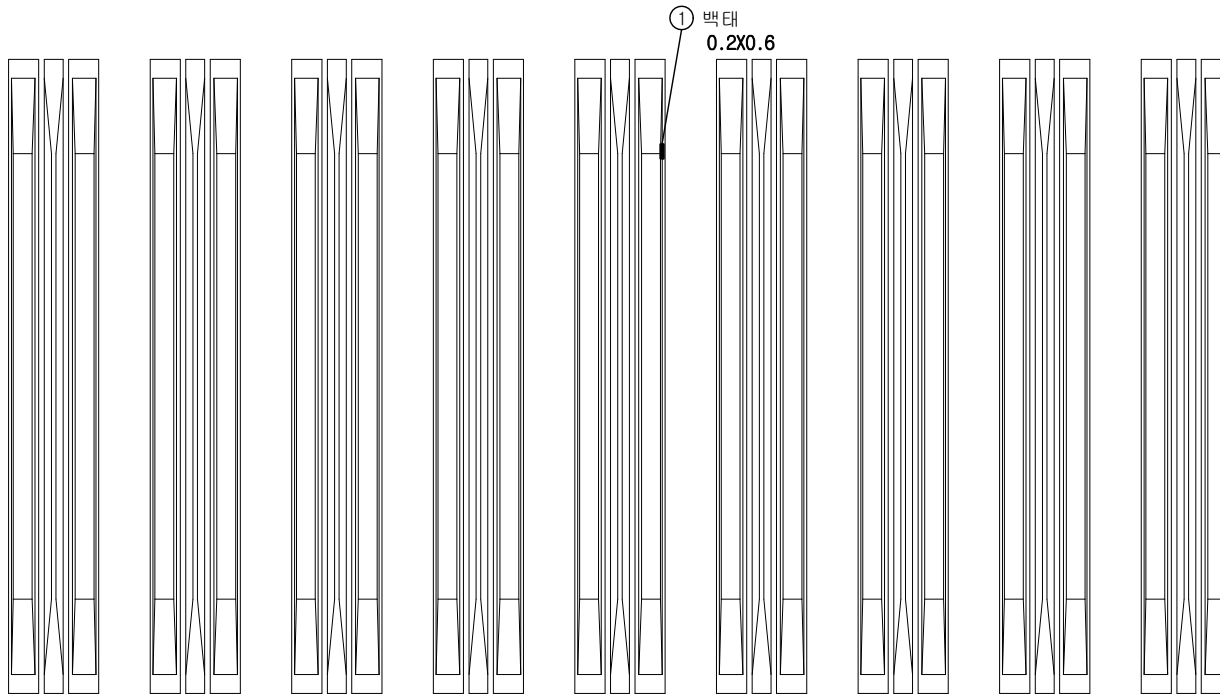
장수1교 가로보

| 번호 | 구분 | 결함 내용 | 손상규모 | | | | | | 비고 |
|---|---|---|---|---|---|---|---|---|---|
| 1 | 신규 | 백태 | - | 0.2 | 0.6 | 1 | 0.12 | m <sup>2</sup> | - |

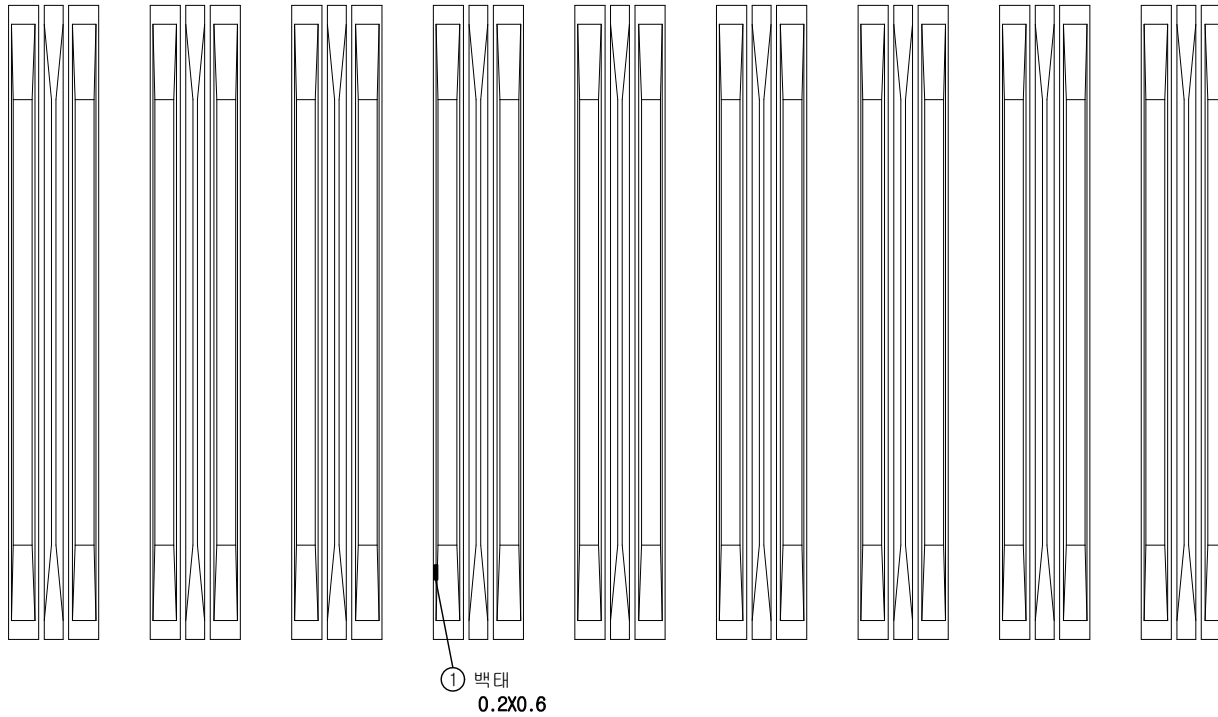
ID : 장수1교 가로보

| 번호 | 구분 | 결함 내용 | 손상규모 | | | | | | 비고 |
|---|---|---|---|---|---|---|---|---|---|
| 1 | 신규 | 백태 | - | 0.2 | 0.6 | 1 | 0.12 | m² | - |

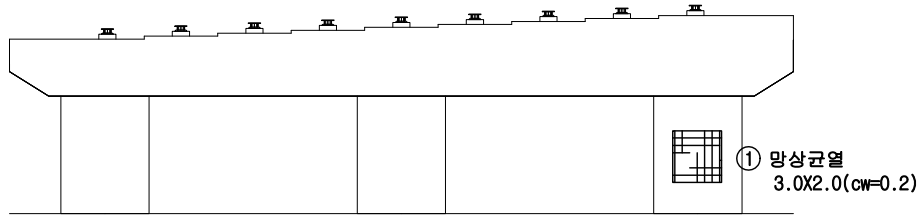
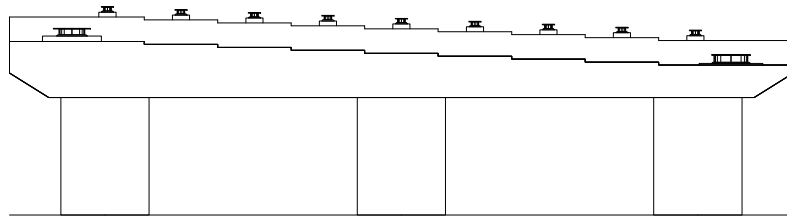
| 번호 | 구분 | 결함 내용 | 손상규모 | | | | | | 비고 |
|---|---|---|---|---|---|---|---|---|---|
| 1 | 신규 | 망상균열 | 0.2 | 3.0 | 2.0 | 1 | 6.0 | m² | - |

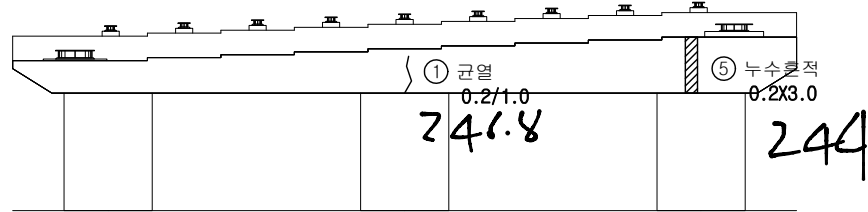
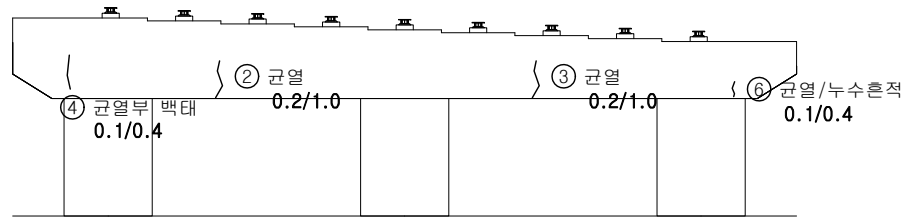
ID : 장수1교 교각(P2)

| 번호 | 구분 | 결함 내용 | 손상규모 | | | | | | 비고 |
|---|---|---|---|---|---|---|---|---|---|
| 1 | 신규 | 균열 | 0.2 | - | 1.0 | 1 | 1.0 | m | - |
| 2 | 신규 | 균열 | 0.2 | - | 1.0 | 1 | 1.0 | m | - |
| 3 | 신규 | 균열 | 0.2 | - | 1.0 | 1 | 1.0 | m | - |
| 4 | 신규 | 균열부백태 | 0.1 | - | 0.4 | 1 | 0.4 | m | - |
| 5 | 신규 | 누수흔적 | - | 0.2 | 3.0 | 1 | 0.6 | m² | - |
| 6 | 신규 | 균열/누수흔적 | 0.1 | - | 0.4 | 1 | 0.4 | m | - |

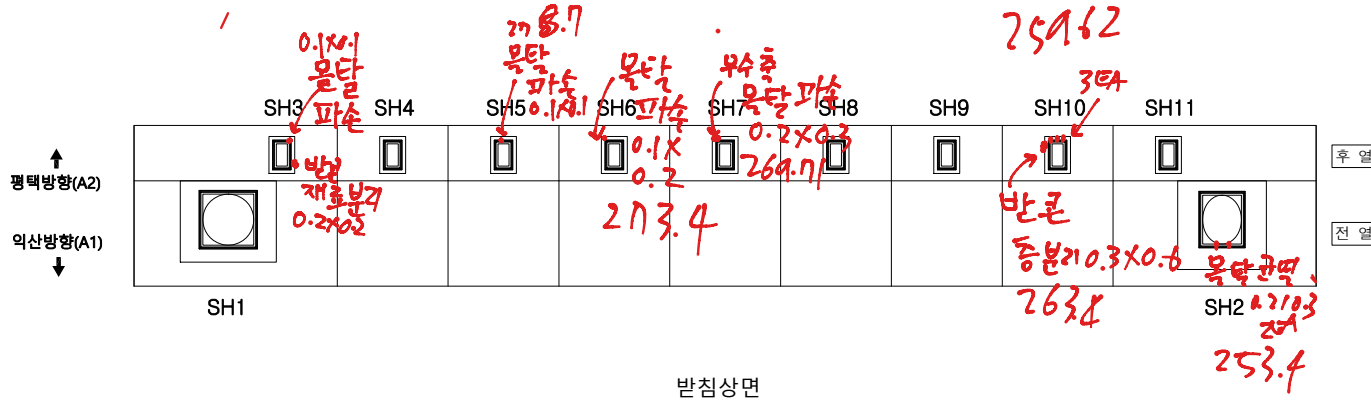
받침상면

| 번호 | 구분 | 결함 내용 | 손상규모 | | | | | | 비고 |
|---|---|---|---|---|---|---|---|---|---|
| 1 | 신규 | 균열 | 0.1 | - | 0.5 | 1 | 0.5 | m | - |

무수축목탈균열  
0.2/0.3 동일
