## 48. 장수1교

| 용역명 | 서부내륙고속도로 2025년 시설물 정기안전점검 용역(하반기) |
| 시설물명 | 장수1교 |

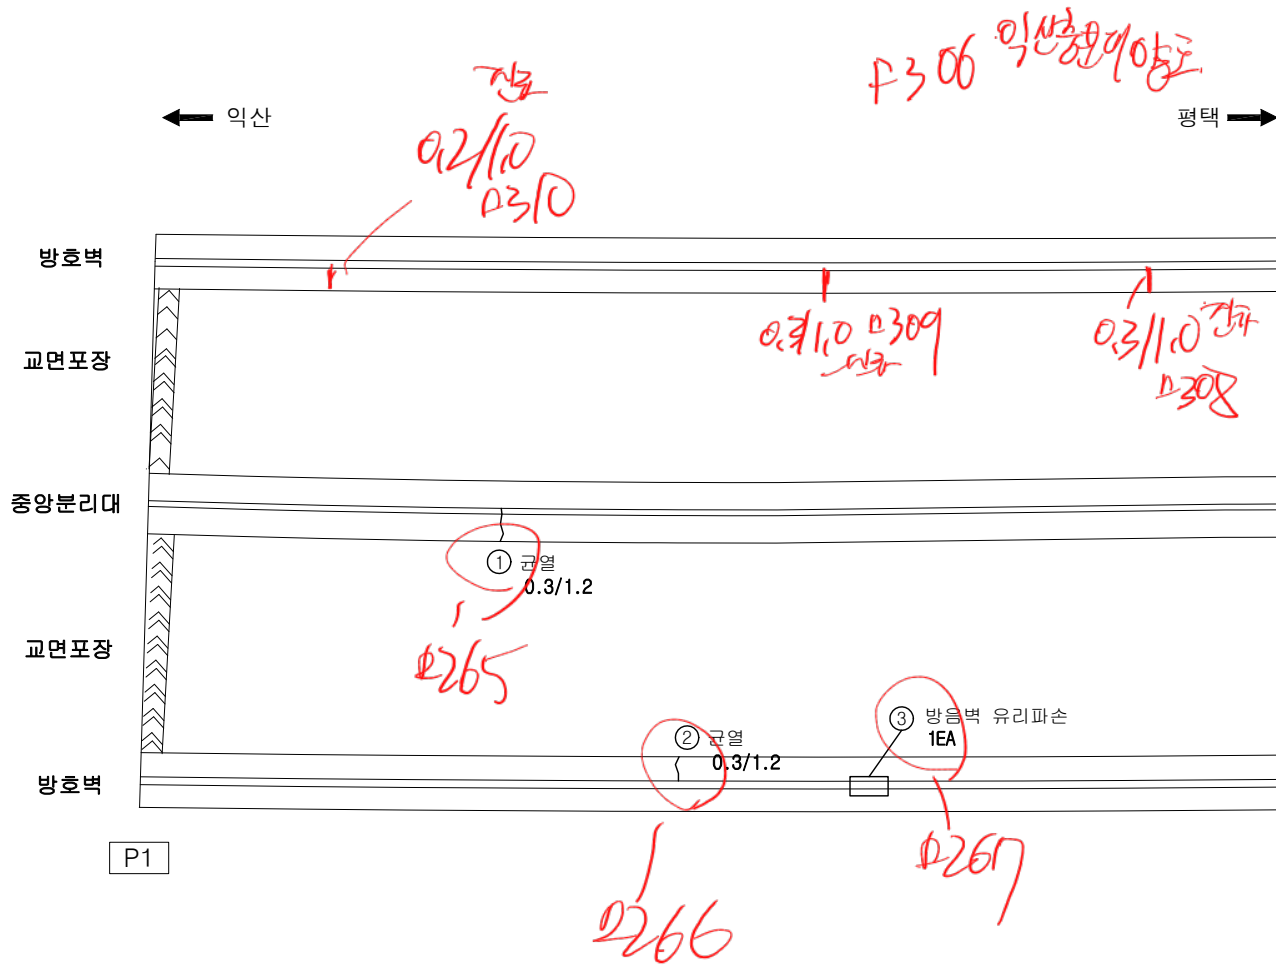
ID : 장수1교 바닥판 상면(S2)

| 번호 | 구분 | 결함내용 | 손상규모 | | | | | | 비고 |
|---|---|---|---|---|---|---|---|---|---|
| 1 | 신규 | 균열 | 0.3 | - | 1.2 | 1 | 1.2 | m | - |
| 2 | 신규 | 균열 | 0.3 | - | 1.2 | 1 | 1.2 | m | - |
| 3 | 신규 | 방음벽 유리파손 | - | - | - | 1 | 1.0 | EA | - |

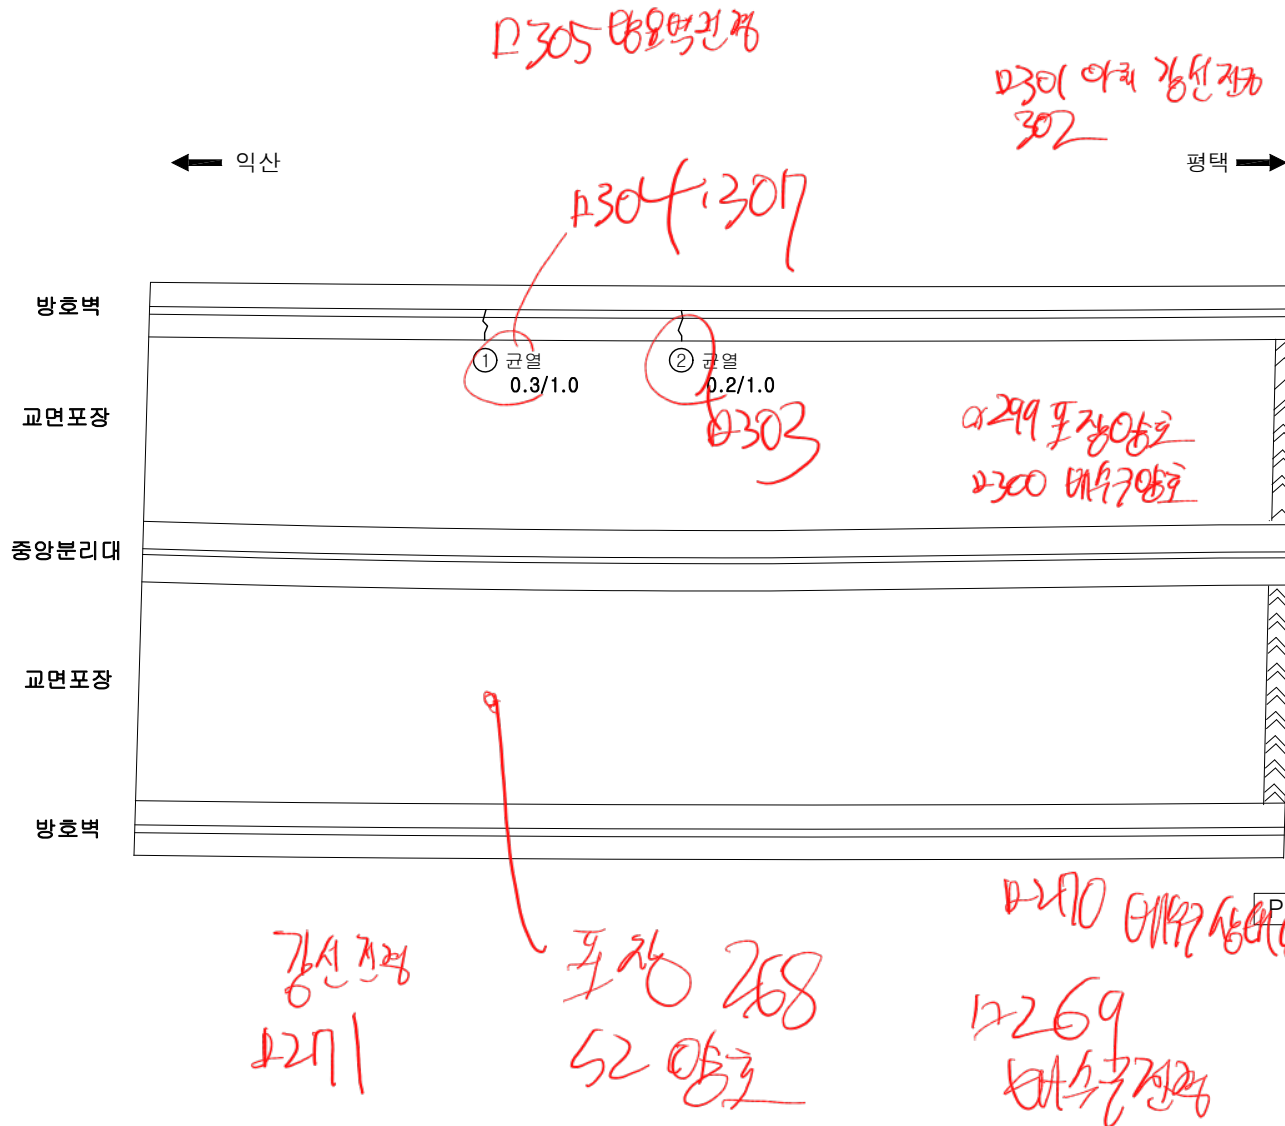
ID : 장수1교 바닥판 상면(S2)

| 번호 | 구분 | 결함 내용 | 손상규모 | | | | | | 비고 |
|---|---|---|---|---|---|---|---|---|---|
| 1 | 신규 | 균열 | 0.3 | - | 1.0 | 1 | 1.0 | m | - |
| 2 | 신규 | 균열 | 0.2 | - | 1.0 | 1 | 1.0 | m | - |

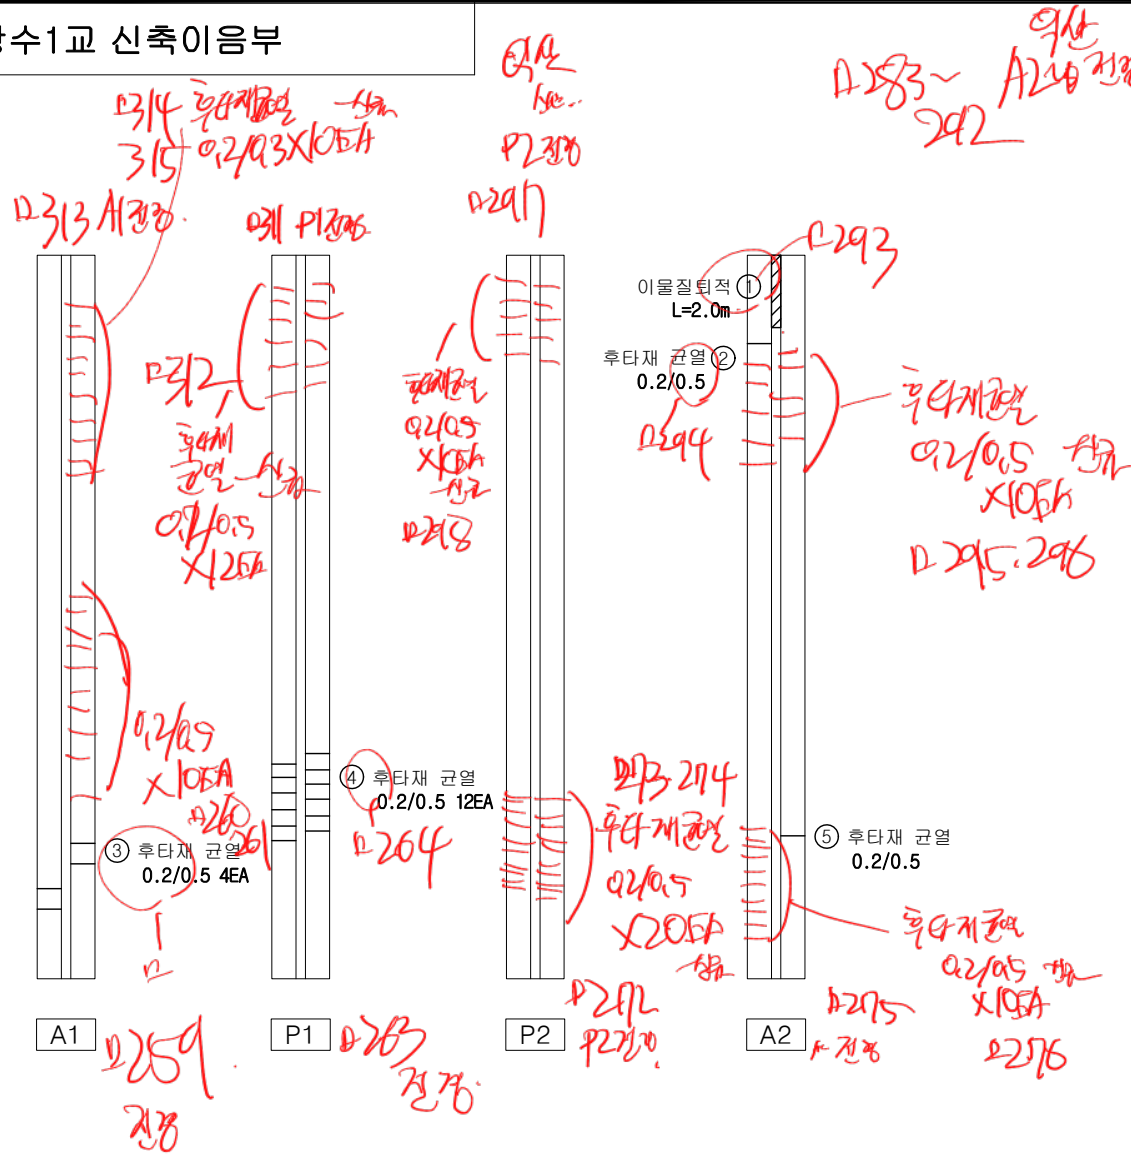
ID : 장수1교 신축이음부

| 번호 | 구분 | 결함 내용 | 손상규모 | | | | | | 비고 |
|---|---|---|---|---|---|---|---|---|---|
| 1 | 신규 | 이물질 퇴적 | - | - | 2.0 | 1 | 2.0 | m | - |
| 2 | 신규 | 후타재 균열 | 0.2 | - | 0.5 | 1 | 0.5 | m | - |
| 3 | 신규 | 후타재 균열 | 0.2 | - | 0.5 | 4 | 2.0 | m | - |
| 4 | 신규 | 후타재 균열 | 0.2 | - | 0.5 | 12 | 6.0 | m | - |
| 5 | 신규 | 후타재 균열 | 0.2 | - | 0.5 | 1 | 0.5 | m | - |
