## 48. 장수1교

ID : 장수1교 바닥판 상면(S1)

| 용역명 | 서부내륙고속도로 2025년 시설물 정기안전점검 용역(하반기) |
| 시설물명 | 장수1교 |

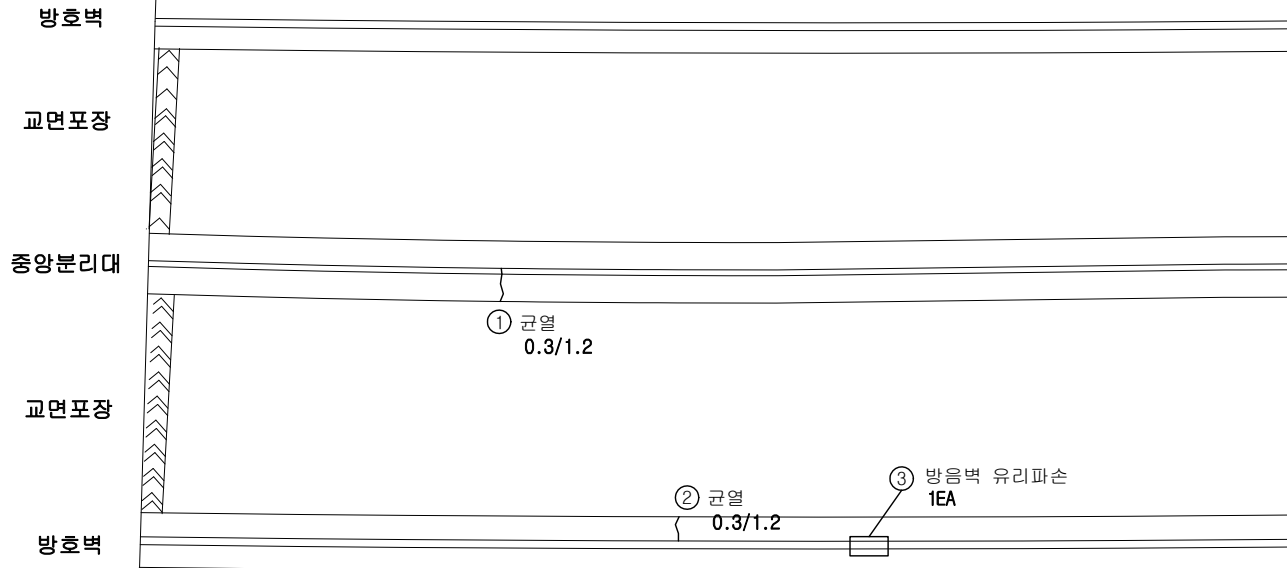
ID : 장수1교 바닥판 상면(S2)

| 번호 | 구분 | 결함 내용 | 손상규모 | | | | | | 비고 |
|---|---|---|---|---|---|---|---|---|---|
| 1 | 신규 | 균열 | 0.3 | - | 1.2 | 1 | 1.2 | m | - |
| 2 | 신규 | 균열 | 0.3 | - | 1.2 | 1 | 1.2 | m | - |
| 3 | 신규 | 방음벽 유리파손 | - | - | - | 1 | 1.0 | EA | - |

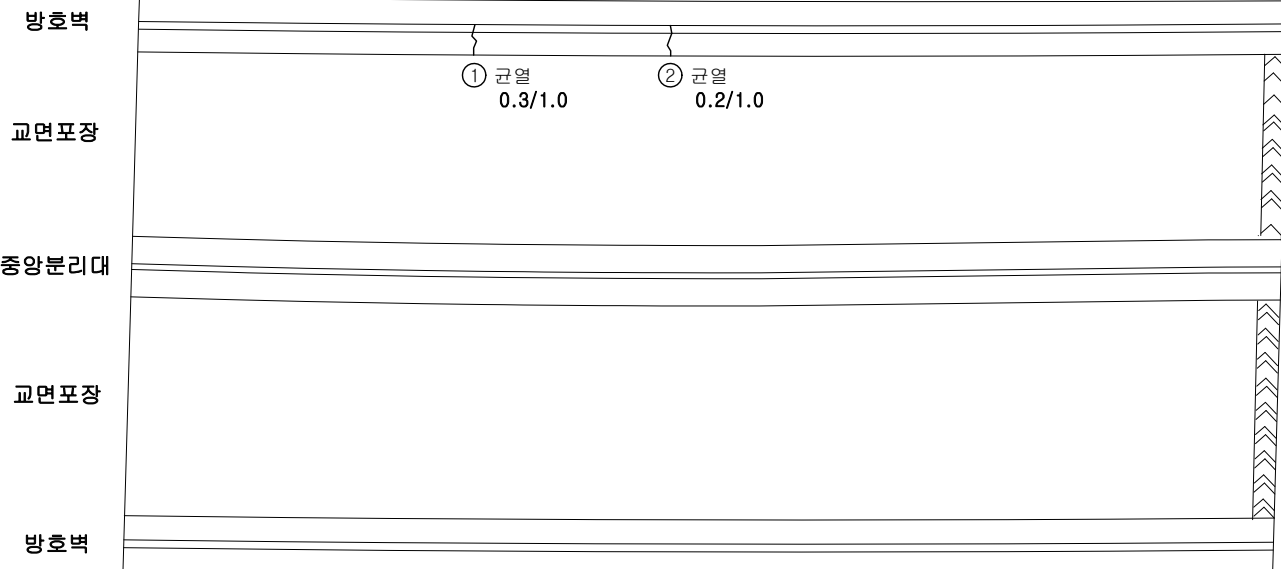
ID : 장수1교 바닥판 상면(S2)

| 번호 | 구분 | 결함 내용 | 손상규모 | | | | | | 비고 |
|---|---|---|---|---|---|---|---|---|---|
| 1 | 신규 | 균열 | 0.3 | - | 1.0 | 1 | 1.0 | m | - |
| 2 | 신규 | 균열 | 0.2 | - | 1.0 | 1 | 1.0 | m | - |

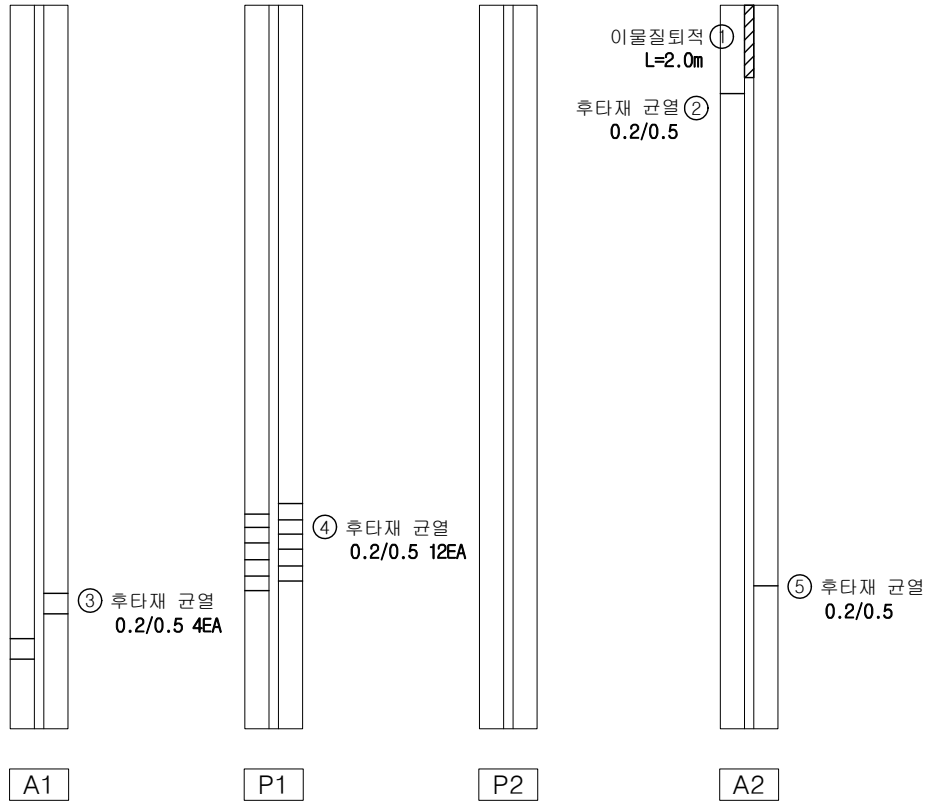
ID : 장수1교 신축이음부

| 번호 | 구분 | 결함내용 | 손상규모 | | | | | | 비고 |
|---|---|---|---|---|---|---|---|---|---|
| 1 | 신규 | 이물질퇴적 | - | - | 2.0 | 1 | 2.0 | m | - |
| 2 | 신규 | 후타재 균열 | 0.2 | - | 0.5 | 1 | 0.5 | m | - |
| 3 | 신규 | 후타재 균열 | 0.2 | - | 0.5 | 4 | 2.0 | m | - |
| 4 | 신규 | 후타재 균열 | 0.2 | - | 0.5 | 12 | 6.0 | m | - |
| 5 | 신규 | 후타재 균열 | 0.2 | - | 0.5 | 1 | 0.5 | m | - |

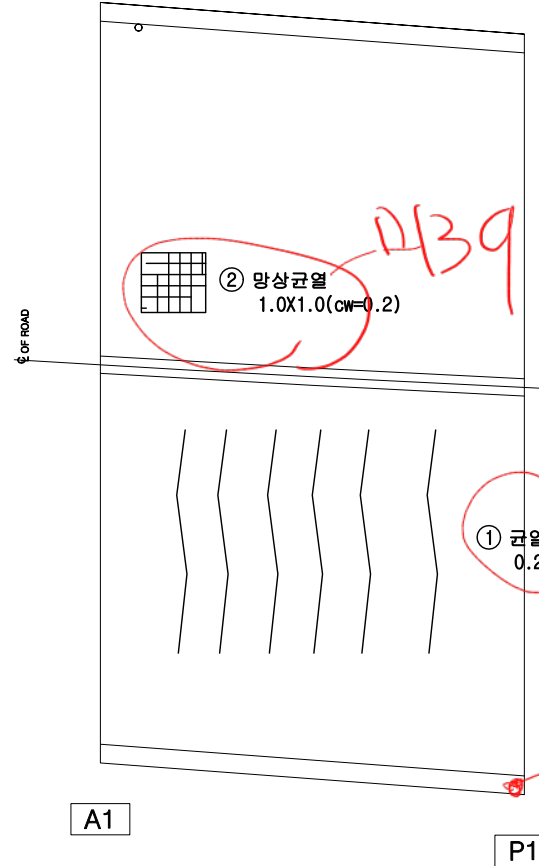
ID : 장수1교 바닥판 하면(S1)

파손된 철근 (T=50mm)  
0.3X0.5 선재  
미33, 미34

| 번호 | 구분 | 결함 내용 | 손상 규모 | | | | | | 비고 |
|---|---|---|---|---|---|---|---|---|---|
| 1 | 신규 | 균열 | 0.2 | - | 10.0 | 6 | 60.0 | m | - |
| 2 | 신규 | 망상균열 | 0.2 | 1.0 | 1.0 | 1 | 1.0 | m² | - |

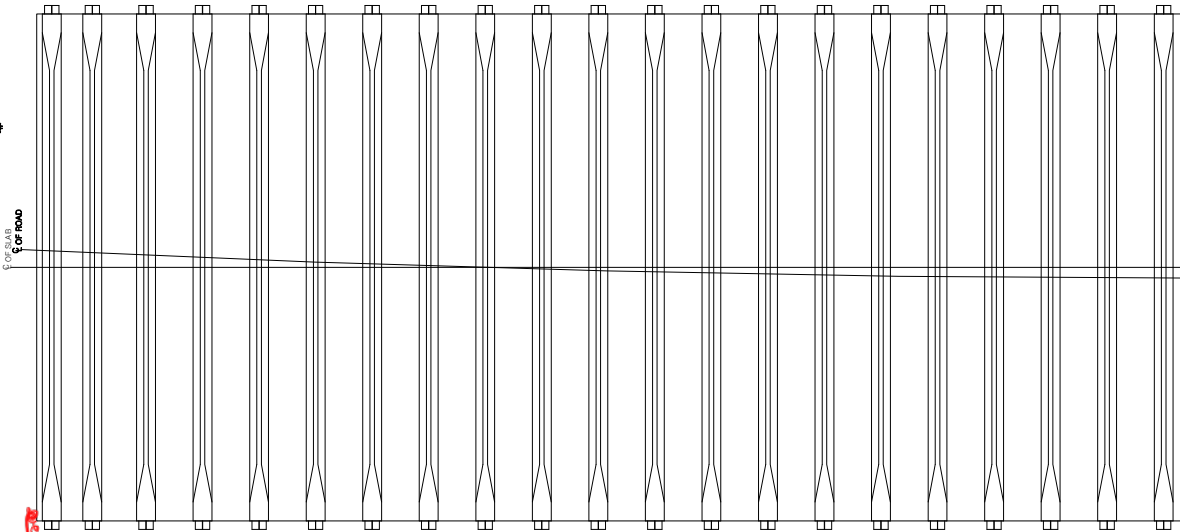
ID : 장수1교 바닥판 하면(S2)

파손된 콘크리트 (T=50mm)

0.2x0.5 크기

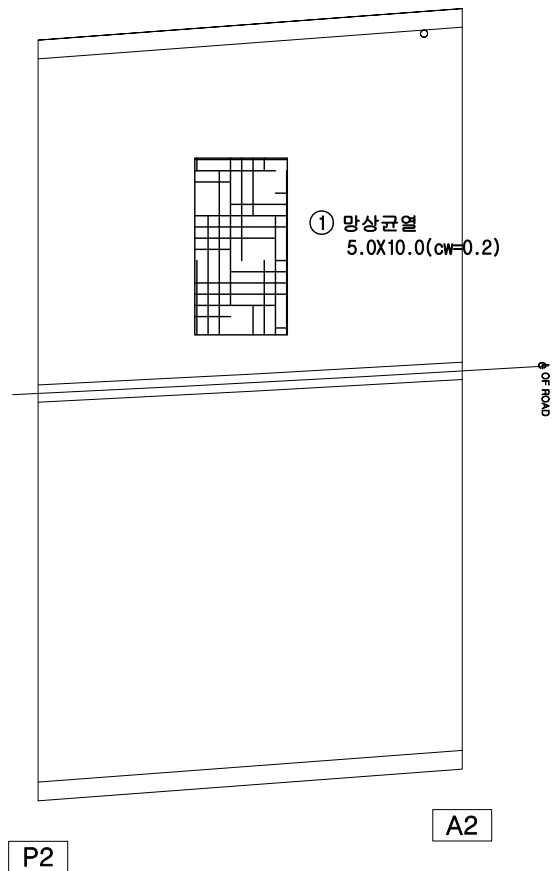
ID : 장수1교 바닥판 하면(S3)

| 번호 | 구분 | 결함 내용 | 손상규모 | | | | | | 비고 |
|---|---|---|---|---|---|---|---|---|---|
| 1 | 신규 | 망상균열 | 0.2 | 10.0 | 5.0 | 1 | 50.0 | m² | - |

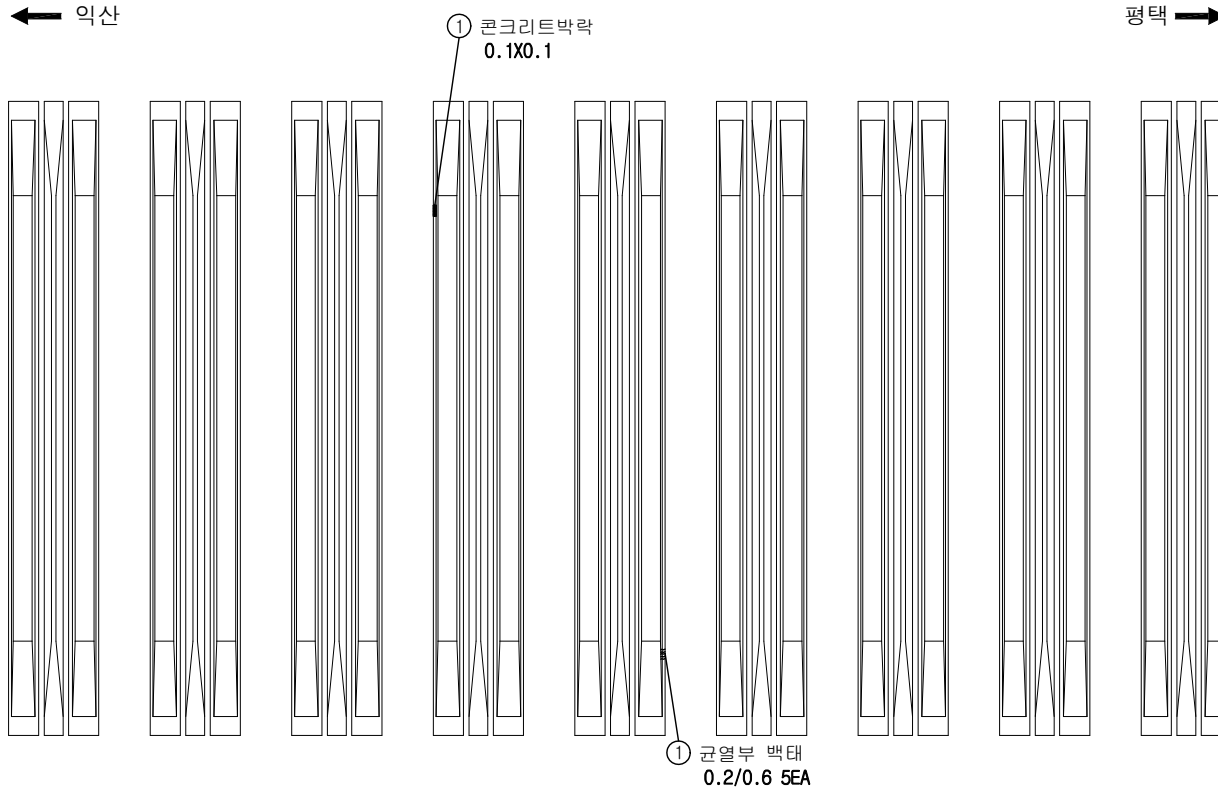
장수1교 가로보

| 번호 | 구분 | 결함 내용 | 손상규모 | | | | | | 비고 |
|---|---|---|---|---|---|---|---|---|---|
| 1 | 신규 | 콘크리트박락 | - | 0.1 | 0.1 | 1 | 0.01 | m <sup>2</sup> | - |
| 2 | 신규 | 균열부백태 | 0.2 | - | 0.6 | 5 | 3.0 | m | - |

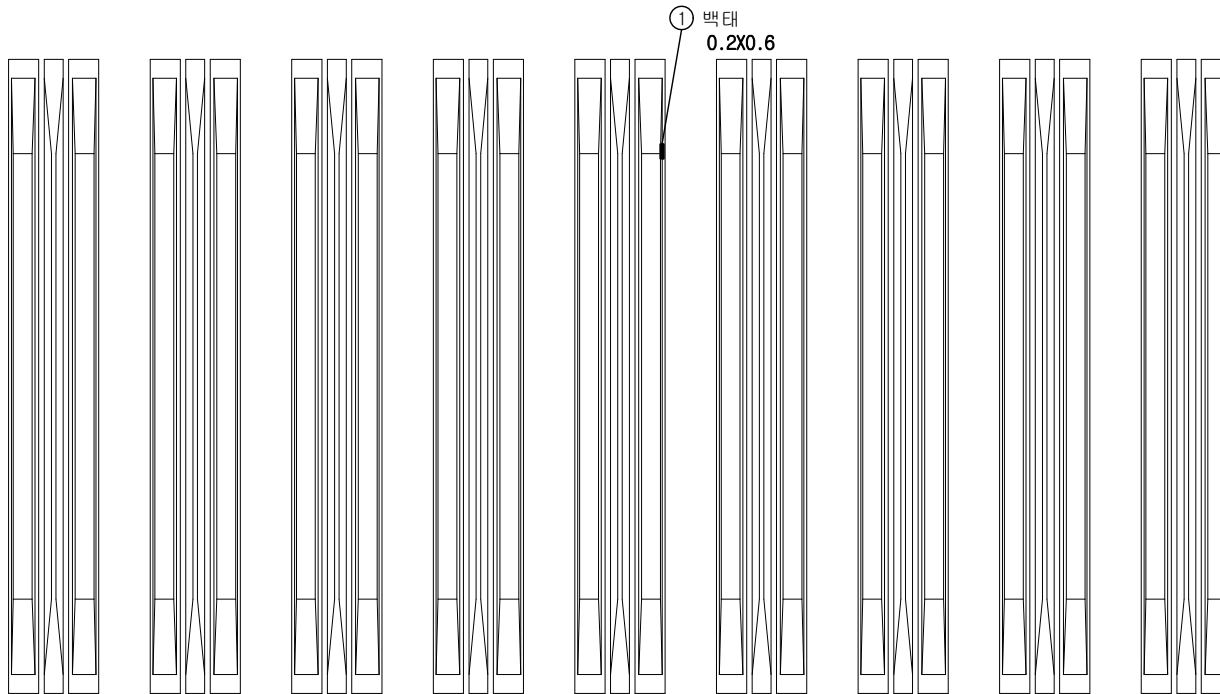
ID : 장수1교 가로보

| 번호 | 구분 | 결함 내용 | 손상규모 | | | | | | 비고 |
|---|---|---|---|---|---|---|---|---|---|
| 1 | 신규 | 백태 | - | 0.2 | 0.6 | 1 | 0.12 | m² | - |

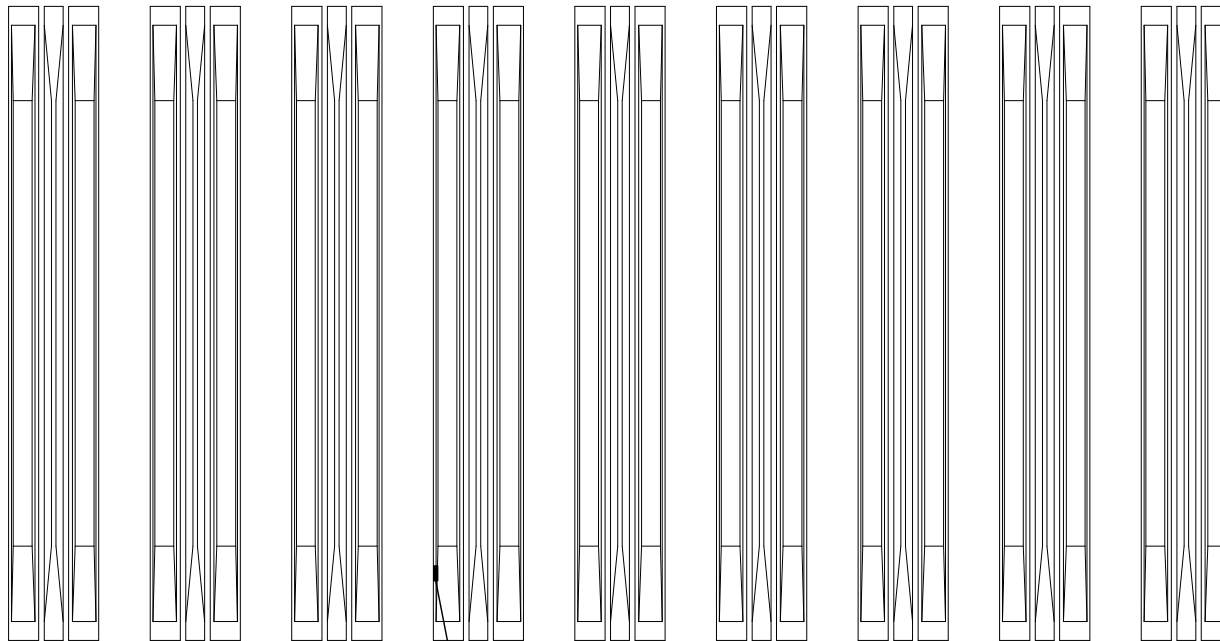
장수1교 가로보

| 번호 | 구분 | 결함내용 | 손상규모 | | | | | | 비고 |
|---|---|---|---|---|---|---|---|---|---|
| 1 | 신규 | 백태 | - | 0.2 | 0.6 | 1 | 0.12 | m <sup>2</sup> | - |

① 백태  
0.2X0.6KEY  
PLAN

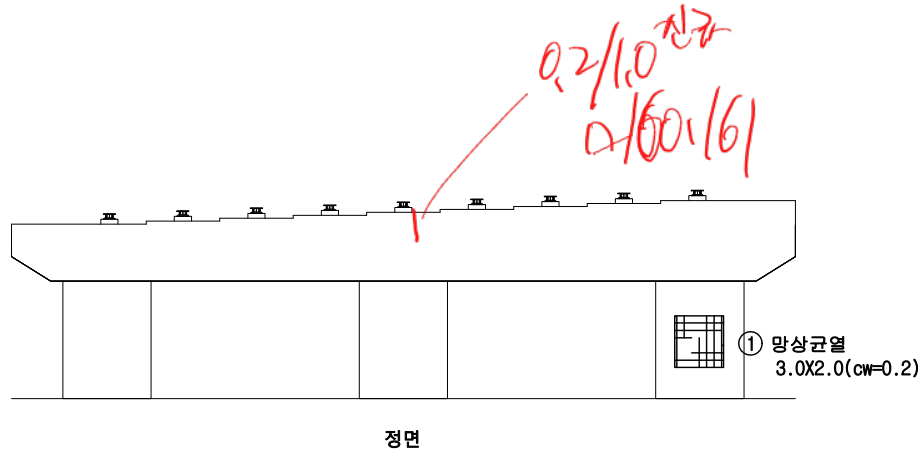
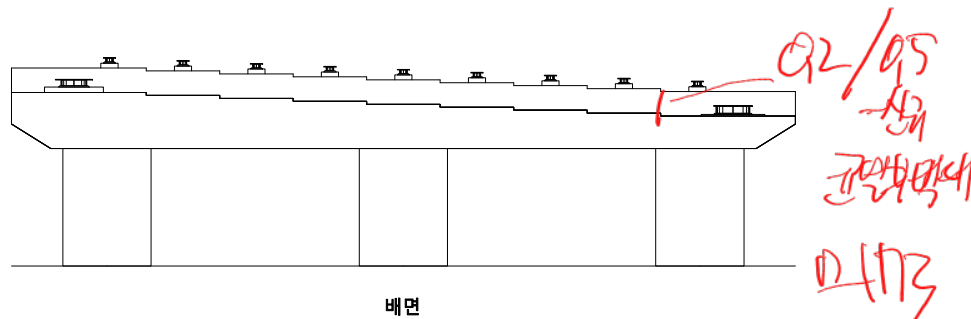
| 번호 | 구분 | 결함 내용 | 손상 규모 | | | | | | 비고 |
|---|---|---|---|---|---|---|---|---|---|
| 1 | 신규 | 망상균열 | 0.2 | 3.0 | 2.0 | 1 | 6.0 | m² | - |

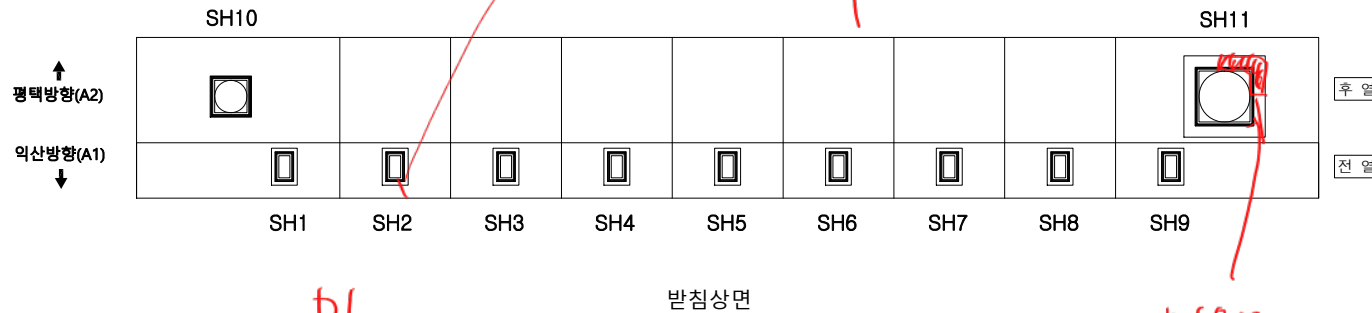
| 번호 | 구분 | 결함 내용 | 손상규모 | | | | | | 비고 |
|---|---|---|---|---|---|---|---|---|---|
| 1 | 신규 | 균열 | 0.1 | - | 0.5 | 1 | 0.5 | m | - |

받침균열  
0.1/0.5  
0.158, 0.159

무손상  
0.10X1.0

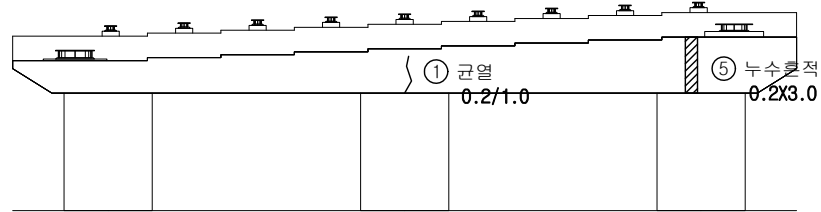
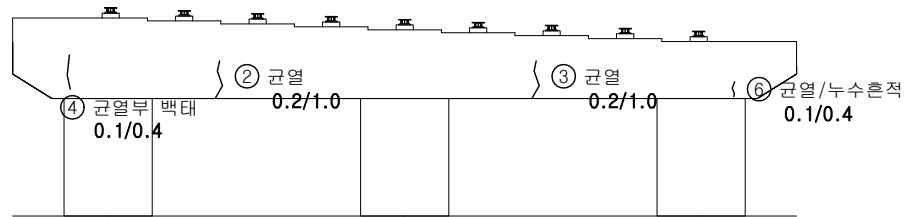
ID : 장수1교 교각(P2)

| 번호 | 구분 | 결함 내용 | 손상규모 | | | | | | 비고 |
|---|---|---|---|---|---|---|---|---|---|
| 1 | 신규 | 균열 | 0.2 | - | 1.0 | 1 | 1.0 | m | - |
| 2 | 신규 | 균열 | 0.2 | - | 1.0 | 1 | 1.0 | m | - |
| 3 | 신규 | 균열 | 0.2 | - | 1.0 | 1 | 1.0 | m | - |
| 4 | 신규 | 균열부백태 | 0.1 | - | 0.4 | 1 | 0.4 | m | - |
| 5 | 신규 | 누수흔적 | - | 0.2 | 3.0 | 1 | 0.6 | m | - |
| 6 | 신규 | 균열/누수흔적 | 0.1 | - | 0.4 | 1 | 0.4 | m | - |

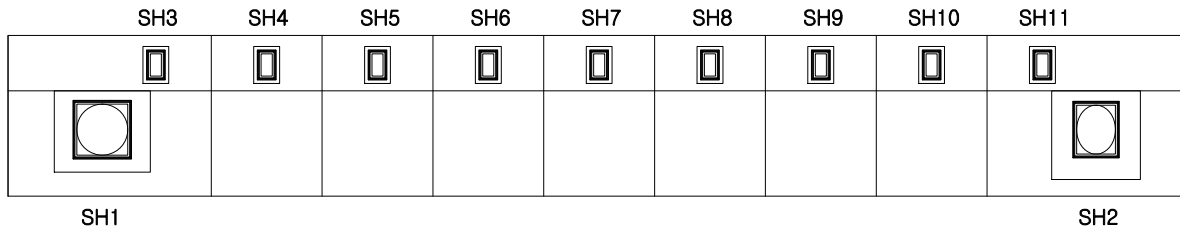
| 번호 | 구분 | 결함 내용 | 손상규모 | | | | | | 비고 |
|---|---|---|---|---|---|---|---|---|---|
| 1 | 신규 | 균열 | 0.1 | - | 0.5 | 1 | 0.5 | m | - |
