## 49. 장승1교

| 용역명 | 서부내륙고속도로 2025년 시설물 정기안전점검 용역(하반기) |
| 시설물명 | 장승1교 |

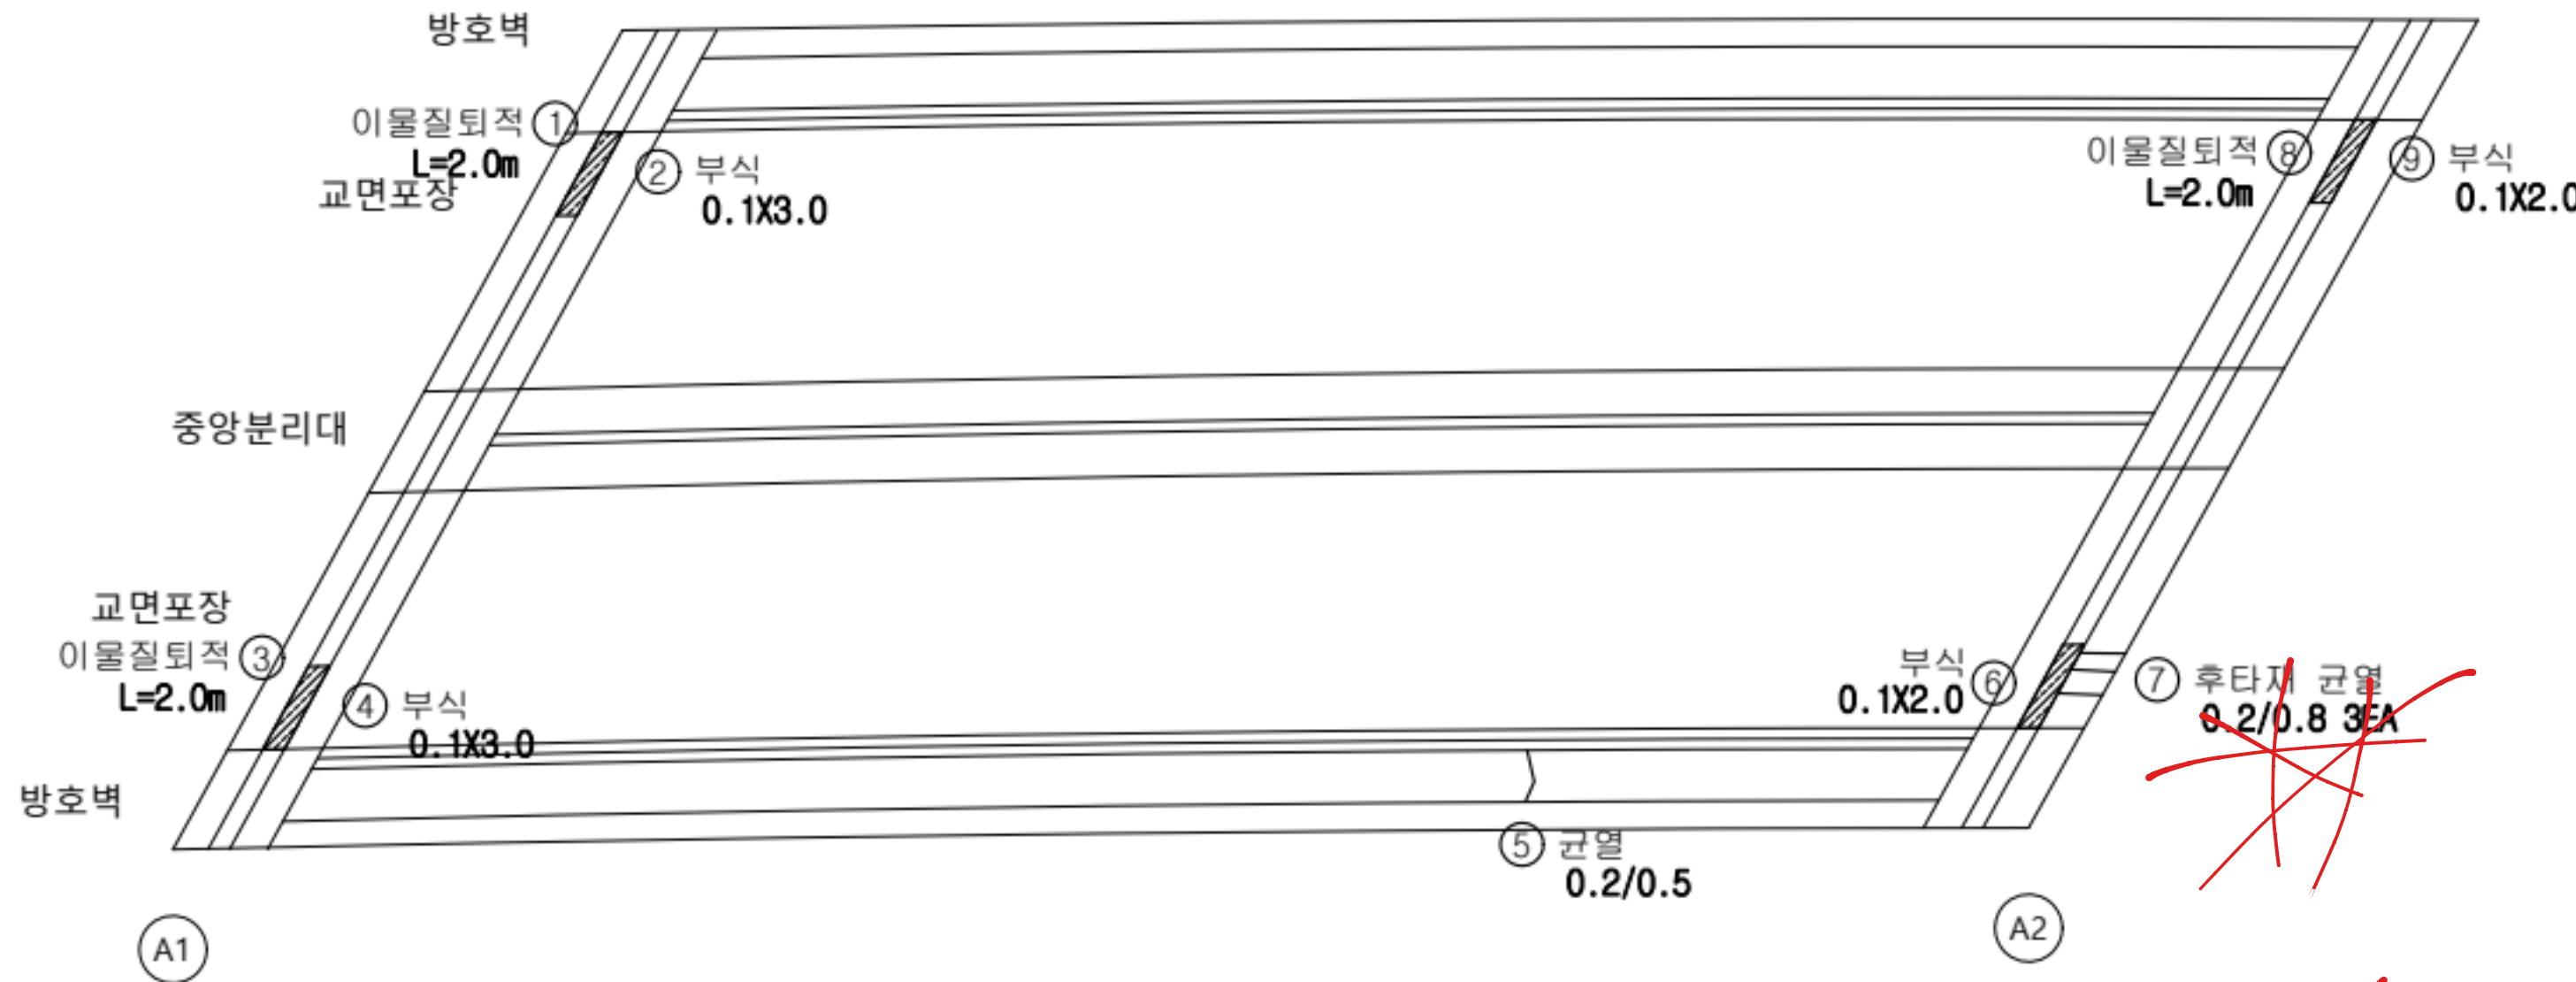
ID : 장승1교 바닥판 상면(S1)

| 번호 | 구분 | 결함 내용 | 손상규모 | | | | | | 비고 |
|---|---|---|---|---|---|---|---|---|---|
| 1 | 신규 | 토사퇴적 | - | - | 2.0 | 1 | 2.0 | m | - |
| 2 | 신규 | 부식 | - | 0.1 | 3.0 | 1 | 0.3 | m² | - |
| 3 | 신규 | 토사퇴적 | - | - | 2.0 | 1 | 2.0 | m | - |
| 4 | 신규 | 부식 | - | 0.1 | 3.0 | 1 | 0.3 | m² | - |
| 5 | 신규 | 균열 | 0.2 | - | 0.5 | 1 | 0.5 | m | - |
| 6 | 신규 | 부식 | - | 0.1 | 2.0 | 1 | 0.2 | m² | - |
| 7 | 신규 | 후타재 균열 | 0.2 | - | 0.5 | 3 | 1.5 | m | - |
| 8 | 신규 | 토사퇴적 | - | - | 2.0 | 1 | 2.0 | m | - |
| 9 | 신규 | 부식 | - | 0.1 | 2.0 | 1 | 0.2 | m² | - |

점속부  
7.0x1.7  
망상균열

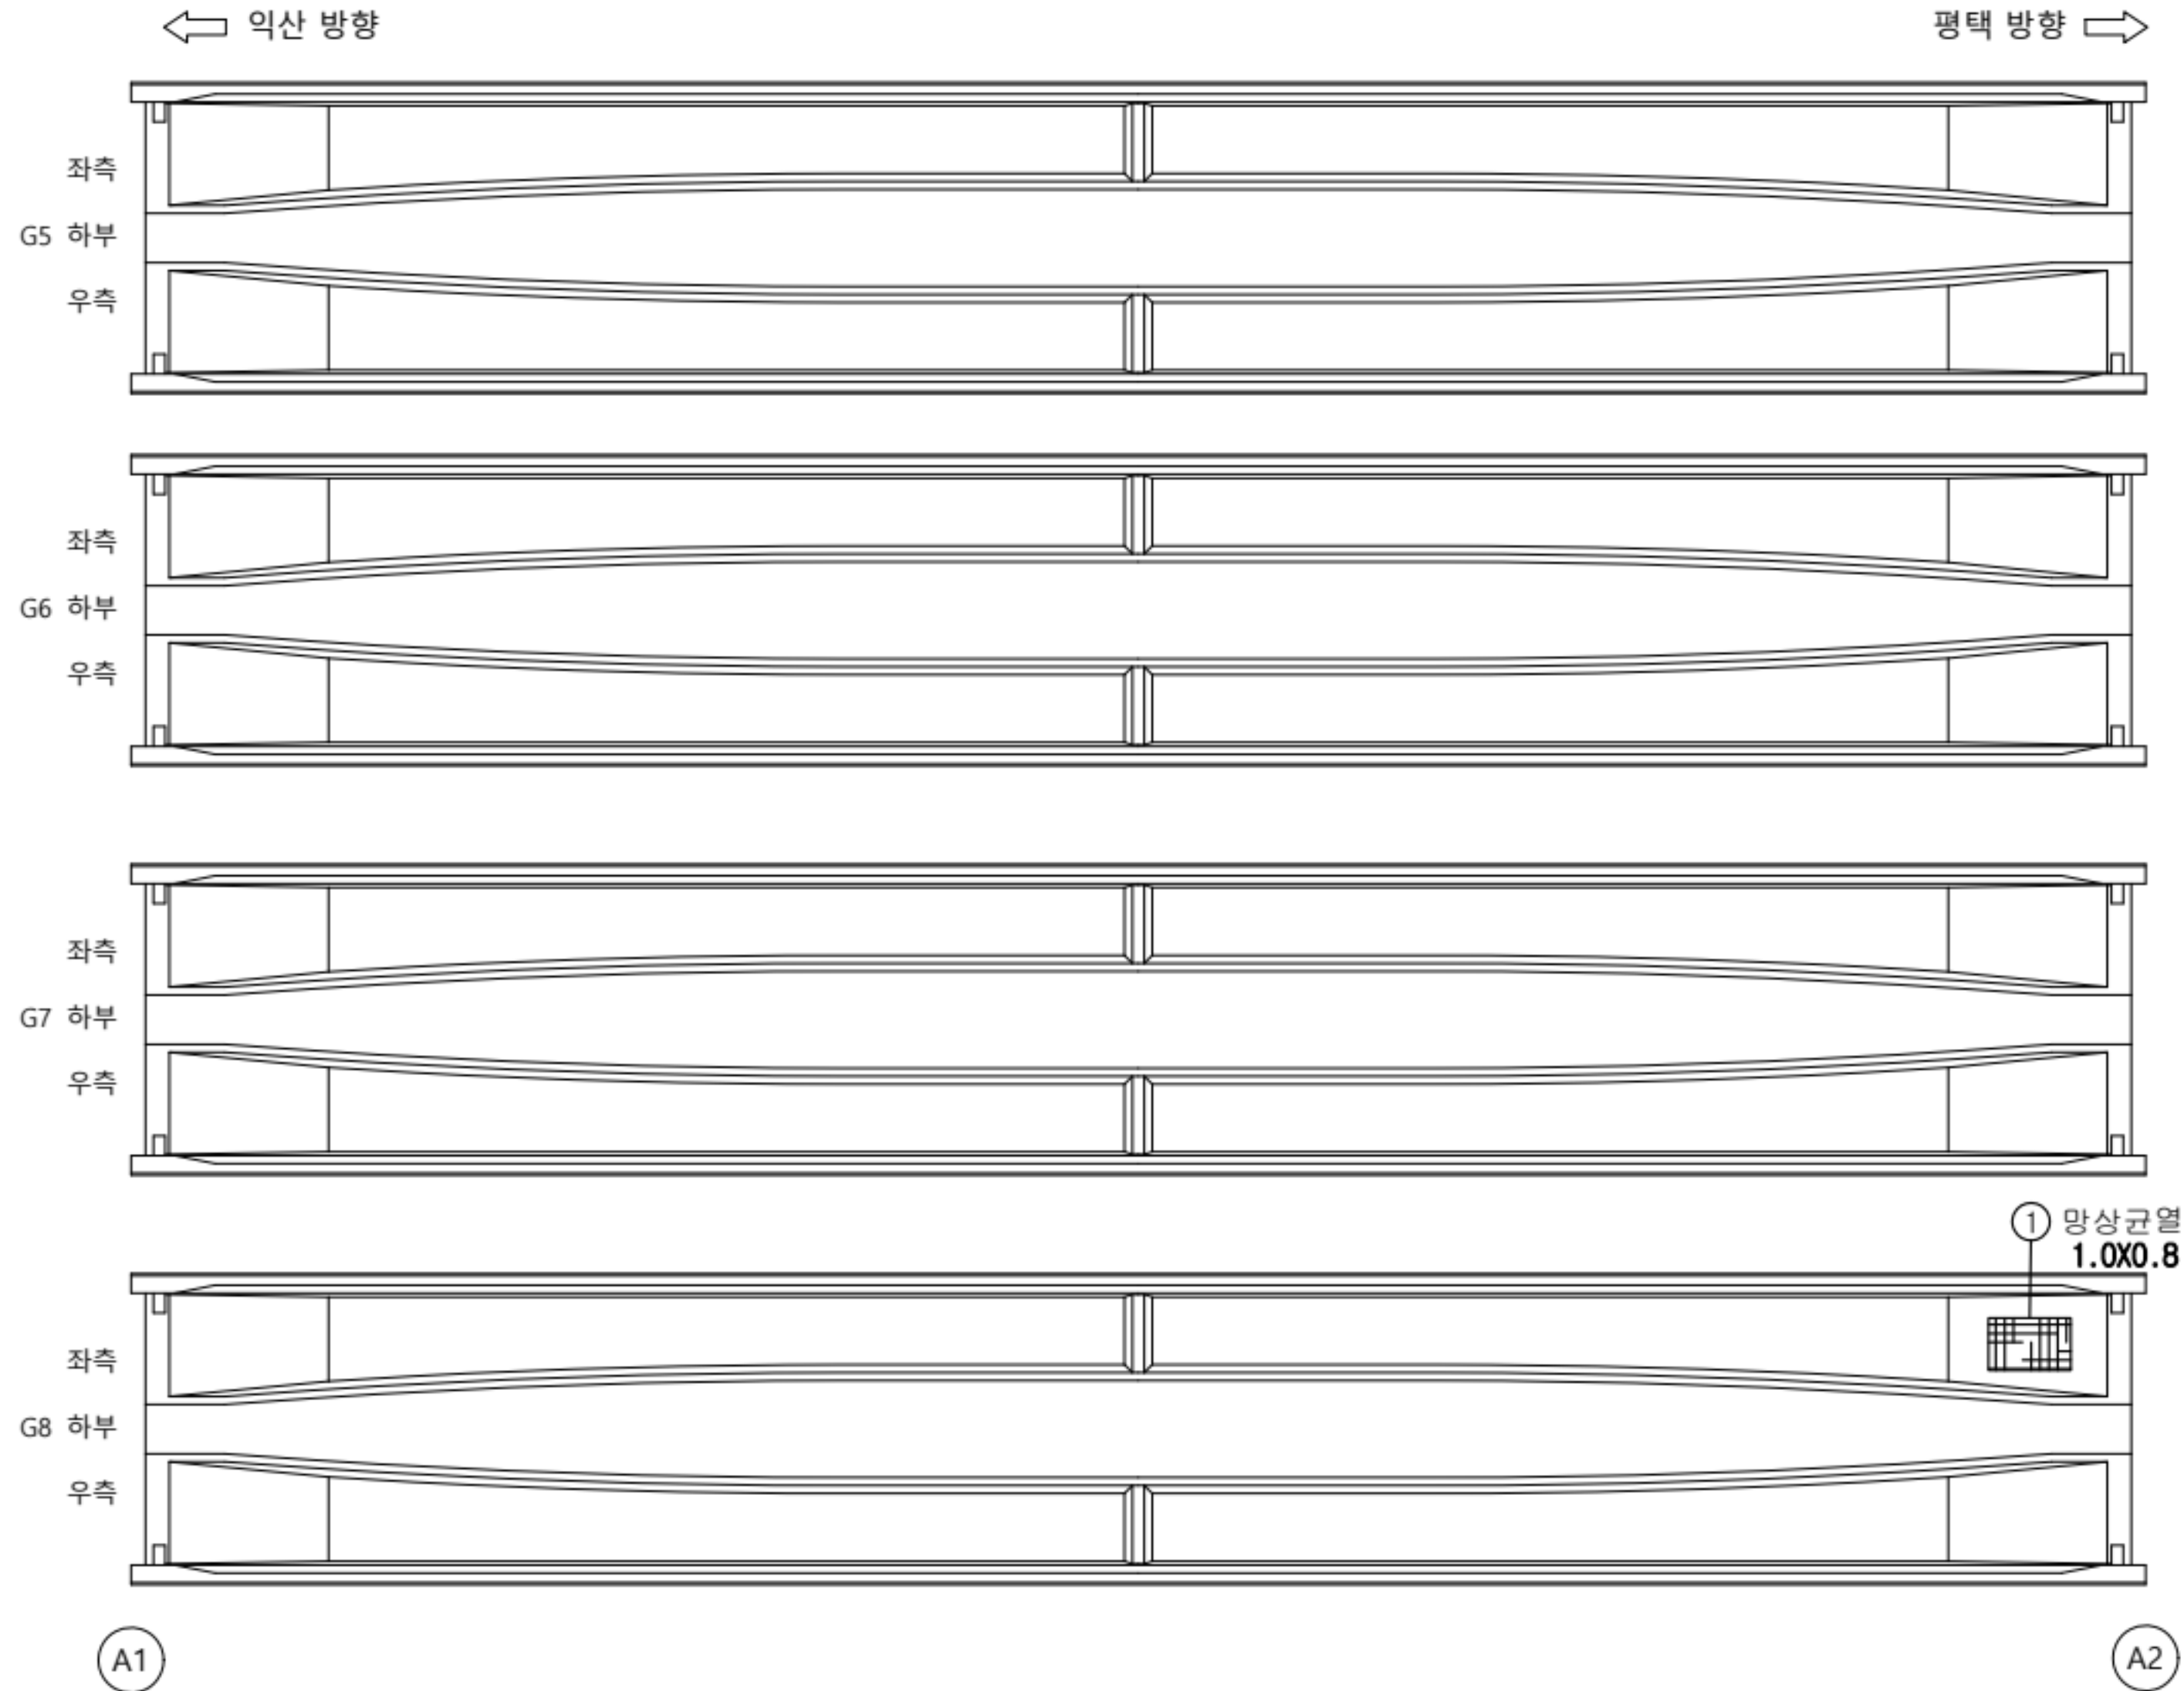
ID : 장승1교 거더(G5~G8)

| 번호 | 구분 | 결함 내용 | 손상규모 | | | | | | 비고 |
|---|---|---|---|---|---|---|---|---|---|
| 1 | 신규 | 망상균열 | - | 1.0 | 0.8 | 1 | 0.8 | m <sup>2</sup> | - |

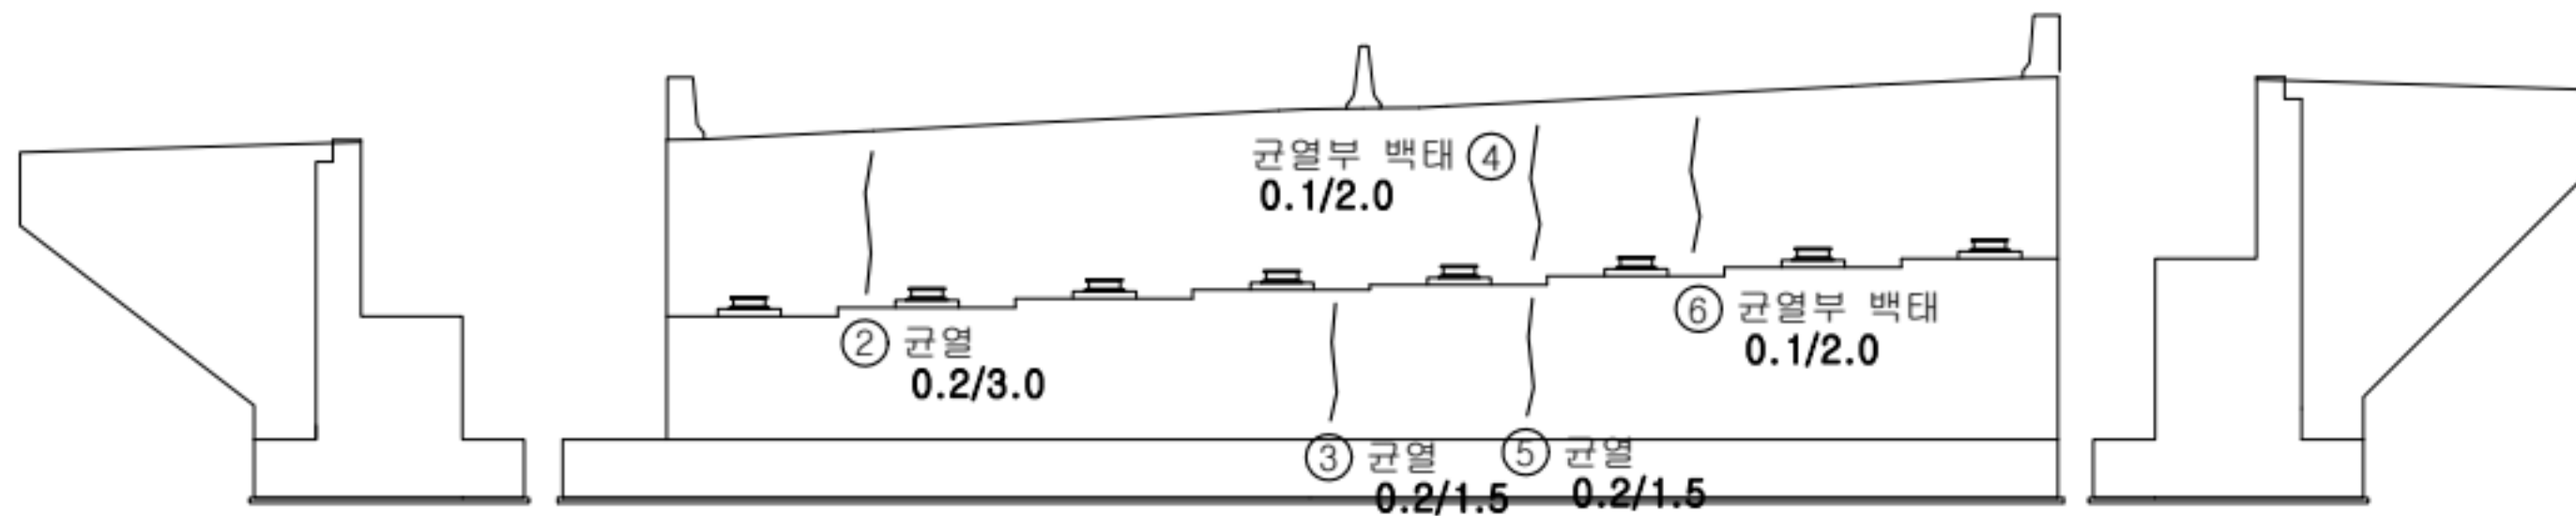
ID : 장승1교 교대(A1)

| 번호 | 구분 | 결함 내용 | 손상규모 | | | | | | 비고 |
|---|---|---|---|---|---|---|---|---|---|
| 1 | 신규 | 재료분리 | - | 0.2 | 1.5 | 1 | 0.3 | m <sup>2</sup> | - |
| 2 | 신규 | 균열 | 0.2 | - | 3.0 | 1 | 3.0 | m | - |
| 3 | 신규 | 균열 | 0.2 | - | 1.5 | 1 | 1.5 | m | - |
| 4 | 신규 | 균열부 백태 | 0.1 | - | 2.0 | 1 | 2.0 | m | - |
| 5 | 신규 | 균열 | 0.2 | - | 1.5 | 1 | 1.5 | m | - |
| 6 | 신규 | 균열부 백태 | 0.1 | - | 2.0 | 1 | 2.0 | m | - |

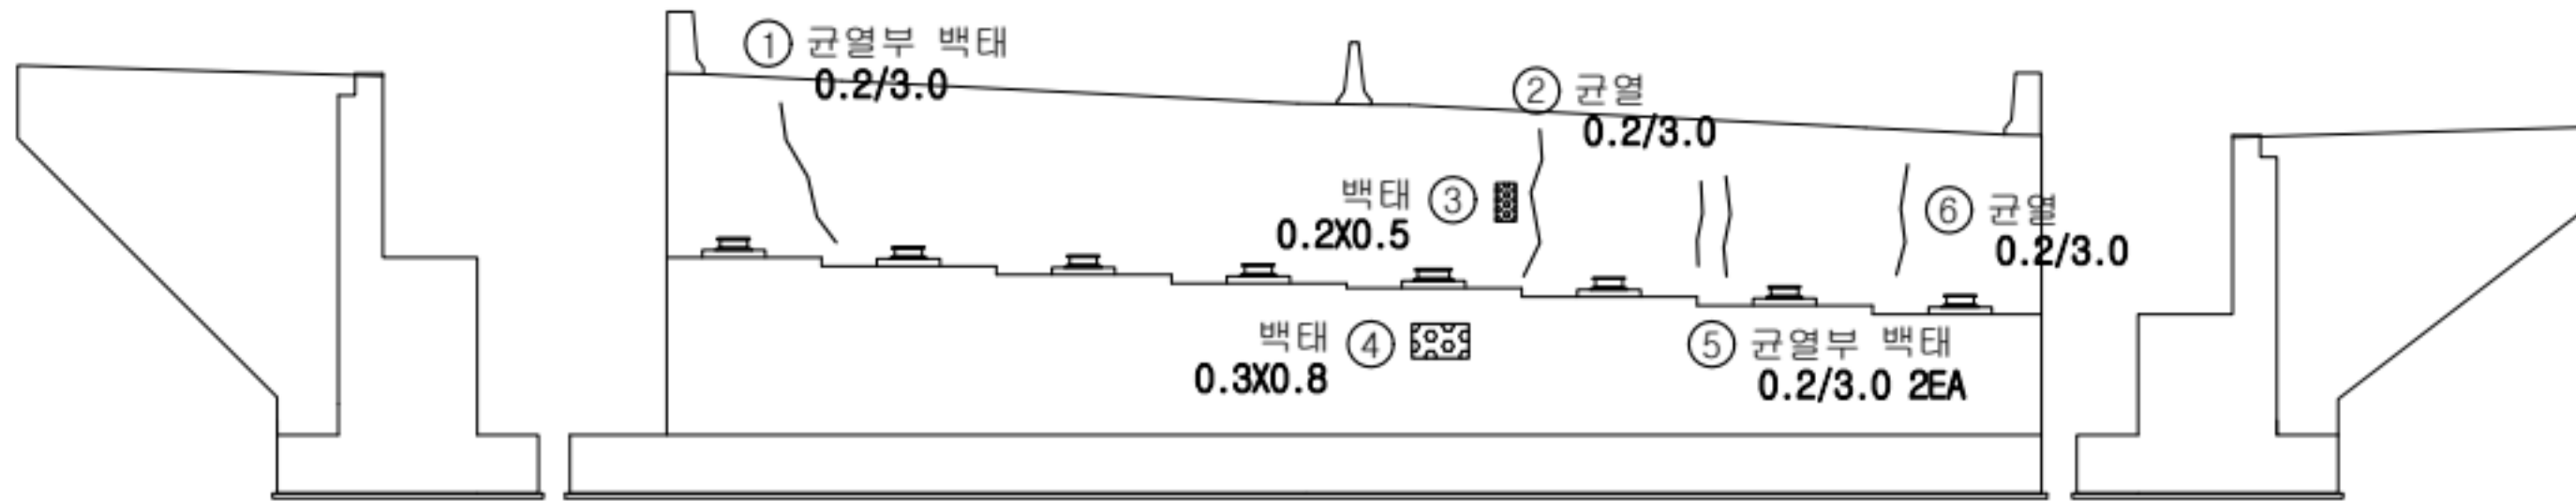
ID : 장승1교 교대(A2)

| 번호 | 구분 | 결함 내용 | 손상규모 | | | | | | 비고 |
|---|---|---|---|---|---|---|---|---|---|
| 1 | 신규 | 균열부 백태 | 0.2 | - | 3.0 | 1 | 3.0 | m | - |
| 2 | 신규 | 균열 | 0.2 | - | 3.0 | 1 | 3.0 | m | - |
| 3 | 신규 | 백태 | - | 0.2 | 0.5 | 1 | 0.1 | m² | - |
| 4 | 신규 | 백태 | - | 0.3 | 0.8 | 1 | 0.24 | m² | - |
| 5 | 신규 | 균열부 백태 | 0.2 | - | 3.0 | 2 | 6.0 | m | - |
| 6 | 신규 | 균열 | 0.2 | - | 3.0 | 1 | 3.0 | m | - |
