## 49. 장승1교

| 용역명 | 서부내륙고속도로 2025년 시설물 정기안전점검 용역(하반기) |
| 시설물명 | 장승1교 |
| 점검일시 | 2025. 07 ~ 2025. 12 |

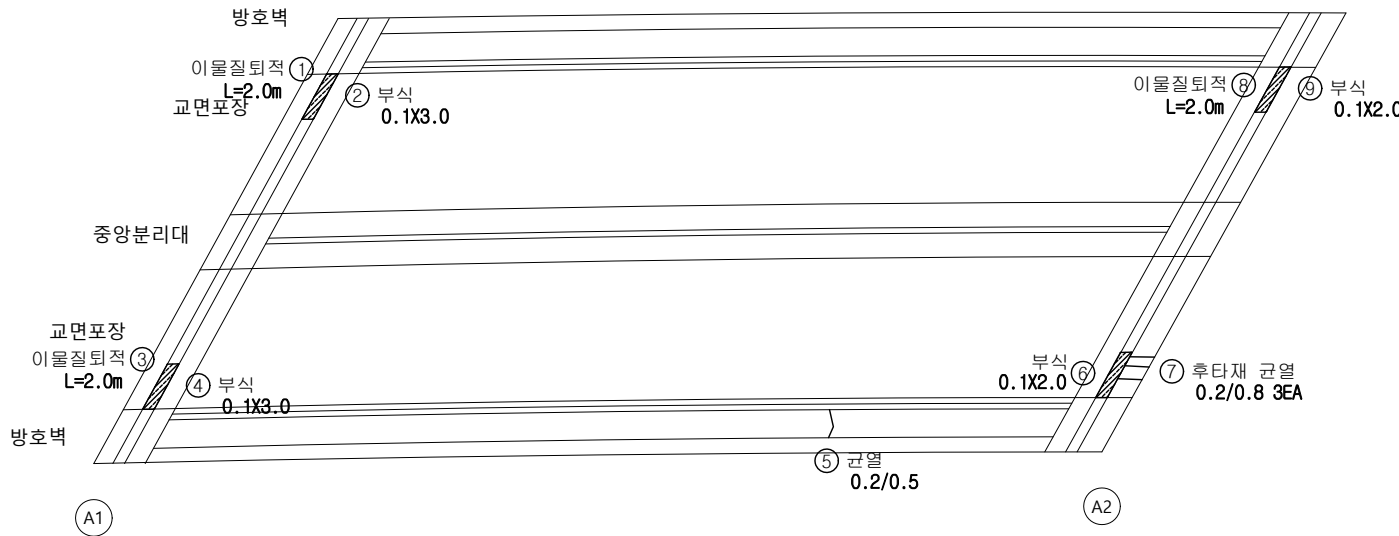
ID : 장승1교 바닥판 상면(S1)

| 번호 | 구분 | 결함 내용 | 손상규모 | | | | | | 비고 |
|---|---|---|---|---|---|---|---|---|---|
| 1 | 신규 | 토사퇴적 | - | - | 2.0 | 1 | 2.0 | m | - |
| 2 | 신규 | 부식 | - | 0.1 | 3.0 | 1 | 0.3 | m² | - |
| 3 | 신규 | 토사퇴적 | - | - | 2.0 | 1 | 2.0 | m | - |
| 4 | 신규 | 부식 | - | 0.1 | 3.0 | 1 | 0.3 | m² | - |
| 5 | 신규 | 균열 | 0.2 | - | 0.5 | 1 | 0.5 | m | - |
| 6 | 신규 | 부식 | - | 0.1 | 2.0 | 1 | 0.2 | m² | - |
| 7 | 신규 | 후타재 균열 | 0.2 | - | 0.5 | 3 | 1.5 | m | - |
| 8 | 신규 | 토사퇴적 | - | - | 2.0 | 1 | 2.0 | m | - |
| 9 | 신규 | 부식 | - | 0.1 | 2.0 | 1 | 0.2 | m² | - |

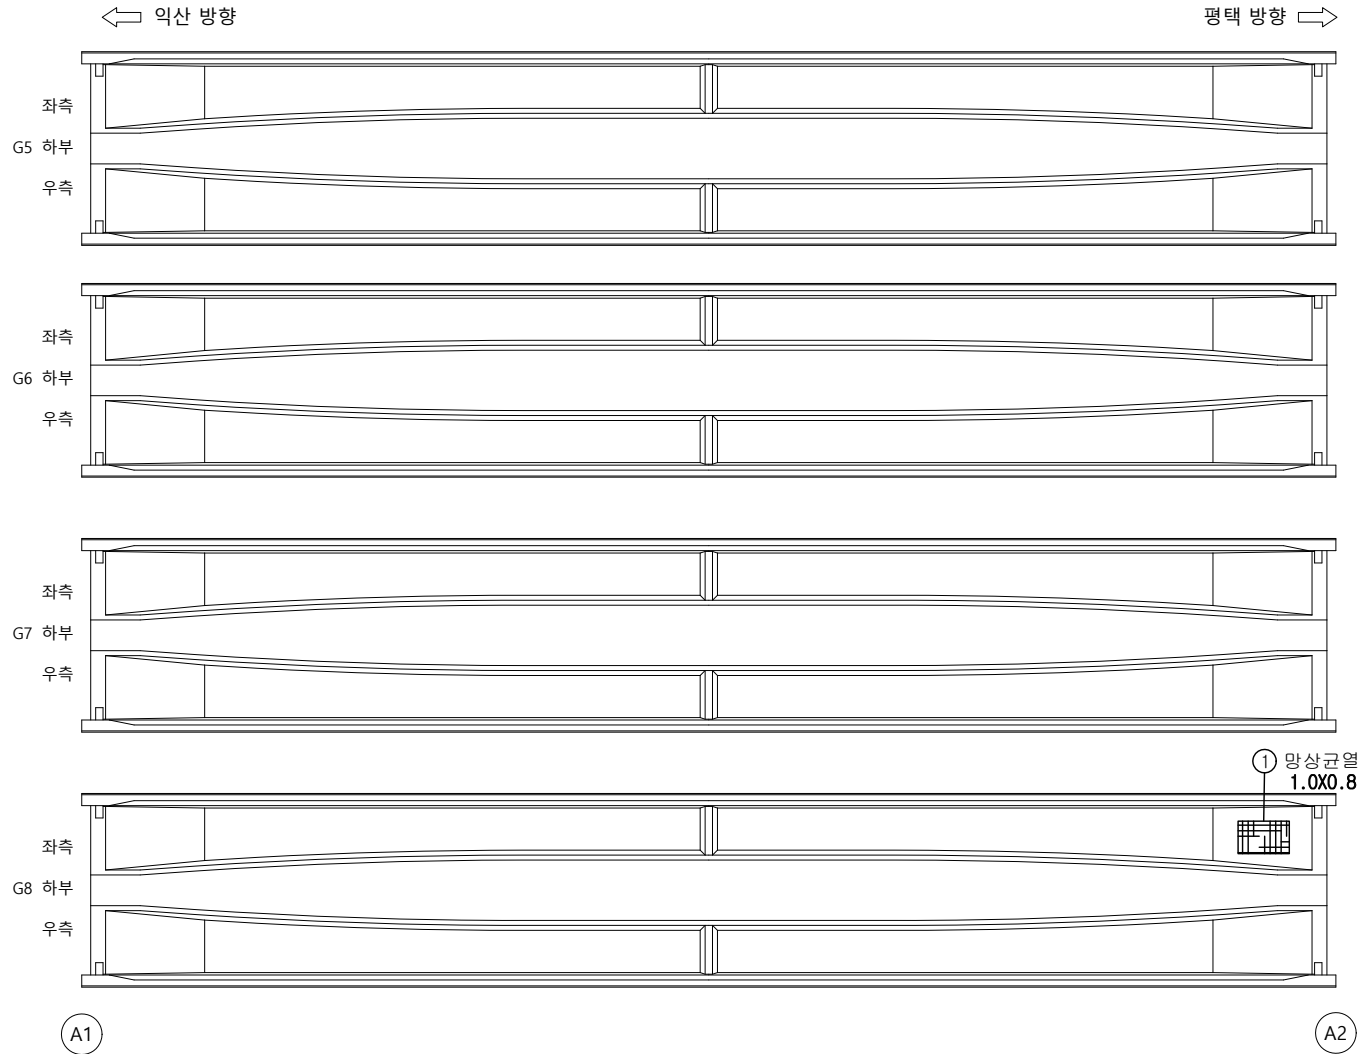
ID : 장승1교 거더(G5~G8)

| 번호 | 구분 | 결함 내용 | 손상규모 | | | | | | 비고 |
|---|---|---|---|---|---|---|---|---|---|
| 1 | 신규 | 방상균열 | - | 1.0 | 0.8 | 1 | 0.8 | m <sup>2</sup> | - |

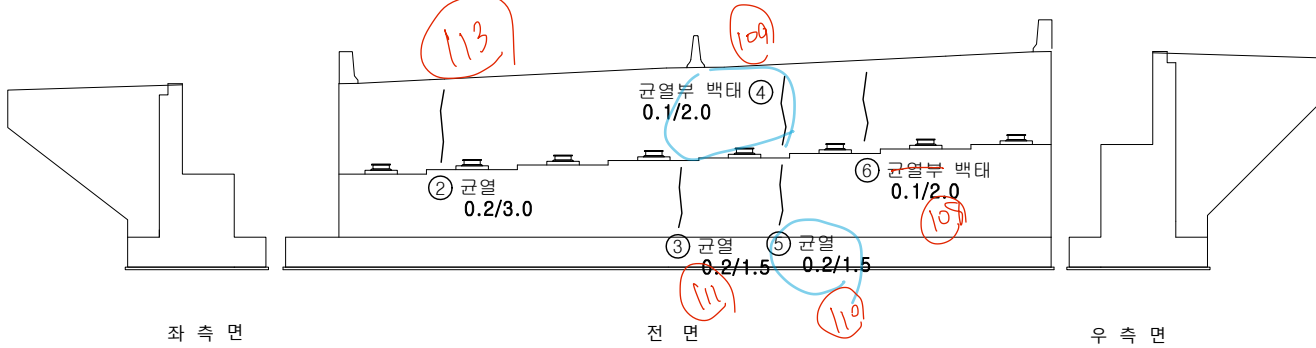
ID : 장승1교 교대(A1)

| 번호 | 구분 | 결함 내용 | 손상규모 | | | | | | 비고 |
|---|---|---|---|---|---|---|---|---|---|
| 1 | 신규 | 재료분리 | - | 0.2 | 1.5 | 1 | 0.3 | m <sup>2</sup> | - |
| 2 | 신규 | 균열 | 0.2 | - | 3.0 | 1 | 3.0 | m | - |
| 3 | 신규 | 균열 | 0.2 | - | 1.5 | 1 | 1.5 | m | - |
| 4 | 신규 | 균열부 백태 | 0.1 | - | 2.0 | 1 | 2.0 | m | - |
| 5 | 신규 | 균열 | 0.2 | - | 1.5 | 1 | 1.5 | m | - |
| 6 | 신규 | 균열부 백태 | 0.1 | - | 2.0 | 1 | 2.0 | m | - |

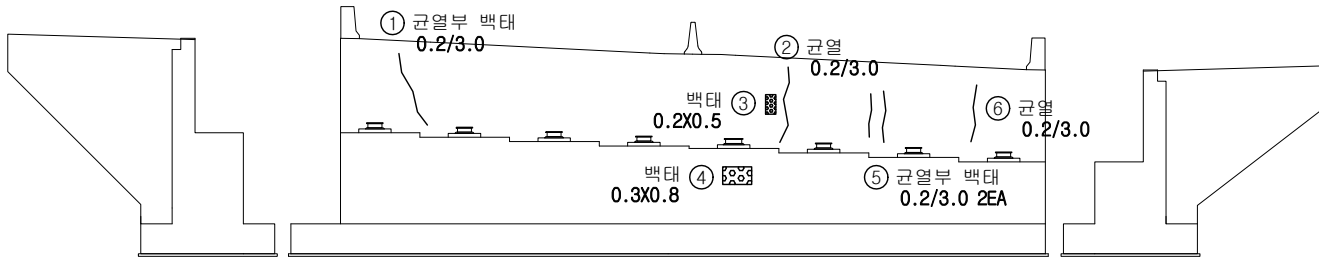
ID : 장승1교 교대(A2)

| 번호 | 구분 | 결함 내용 | 손상규모 | | | | | | 비고 |
|---|---|---|---|---|---|---|---|---|---|
| 1 | 신규 | 균열부 백태 | 0.2 | - | 3.0 | 1 | 3.0 | m | - |
| 2 | 신규 | 균열 | 0.2 | - | 3.0 | 1 | 3.0 | m | - |
| 3 | 신규 | 백태 | - | 0.2 | 0.5 | 1 | 0.1 | m² | - |
| 4 | 신규 | 백태 | - | 0.3 | 0.8 | 1 | 0.24 | m² | - |
| 5 | 신규 | 균열부 백태 | 0.2 | - | 3.0 | 2 | 6.0 | m | - |
| 6 | 신규 | 균열 | 0.2 | - | 3.0 | 1 | 3.0 | m | - |
