## 49. 장승1교

| 범 | | 국 열 | | 망상국열 | | 제호분리 | 용역명 | 서부내륙고속도로 2025년 시설물 정기안전점검 용역(하반기) | |

ID : 장승1교 바닥판 하면(S1)

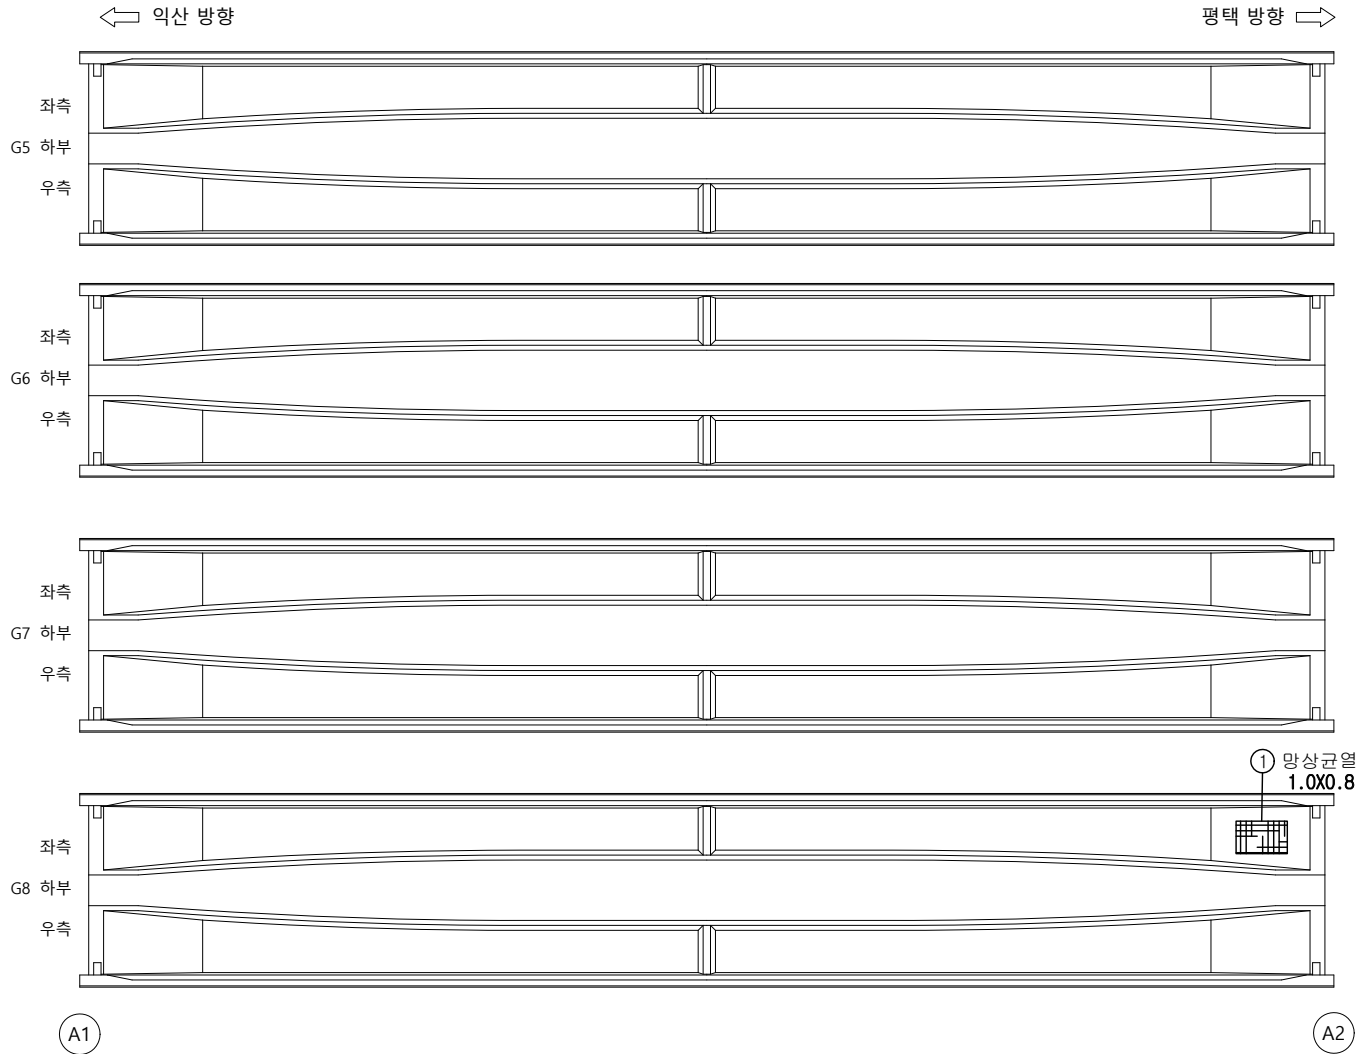
ID : 장승1교 거더(G5~G8)

| 번호 | 구분 | 결함 내용 | 손상규모 | | | | | | 비고 |
|---|---|---|---|---|---|---|---|---|---|
| 1 | 신규 | 망상균열 | - | 1.0 | 0.8 | 1 | 0.8 | m² | - |

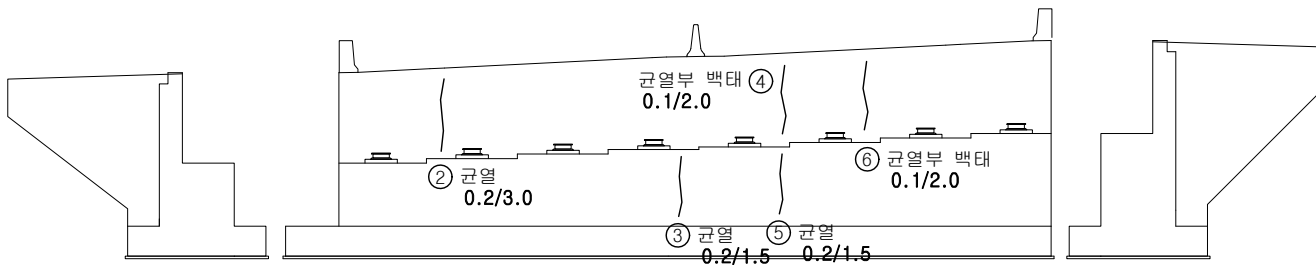
ID : 장승1교 교대(A1)

| 번호 | 구분 | 결함 내용 | 손상규모 | | | | | | 비고 |
|---|---|---|---|---|---|---|---|---|---|
| 1 | 신규 | 재료분리 | - | 0.2 | 1.5 | 1 | 0.3 | m <sup>2</sup> | - |
| 2 | 신규 | 균열 | 0.2 | - | 3.0 | 1 | 3.0 | m | - |
| 3 | 신규 | 균열 | 0.2 | - | 1.5 | 1 | 1.5 | m | - |
| 4 | 신규 | 균열부 백태 | 0.1 | - | 2.0 | 1 | 2.0 | m | - |
| 5 | 신규 | 균열 | 0.2 | - | 1.5 | 1 | 1.5 | m | - |
| 6 | 신규 | 균열부 백태 | 0.1 | - | 2.0 | 1 | 2.0 | m | - |

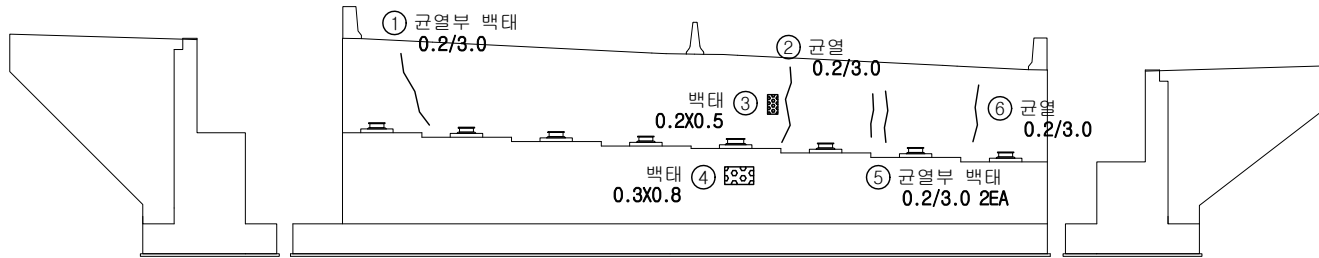
ID : 장승1교 교대(A2)

| 번호 | 구분 | 결함 내용 | 손상규모 | | | | | | 비고 |
|---|---|---|---|---|---|---|---|---|---|
| 1 | 신규 | 균열부 백태 | 0.2 | - | 3.0 | 1 | 3.0 | m | - |
| 2 | 신규 | 균열 | 0.2 | - | 3.0 | 1 | 3.0 | m | - |
| 3 | 신규 | 백태 | - | 0.2 | 0.5 | 1 | 0.1 | m² | - |
| 4 | 신규 | 백태 | - | 0.3 | 0.8 | 1 | 0.24 | m² | - |
| 5 | 신규 | 균열부 백태 | 0.2 | - | 3.0 | 2 | 6.0 | m | - |
| 6 | 신규 | 균열 | 0.2 | - | 3.0 | 1 | 3.0 | m | - |
