## 49. 장승교

| 용역명 | 서부내륙고속도로 2025년 시설물 정기안전점검 용역(하반기) |
| 시설물명 | 장승1교 |
| 점검일시 | 2025. 07 ~ 2025. 12 |

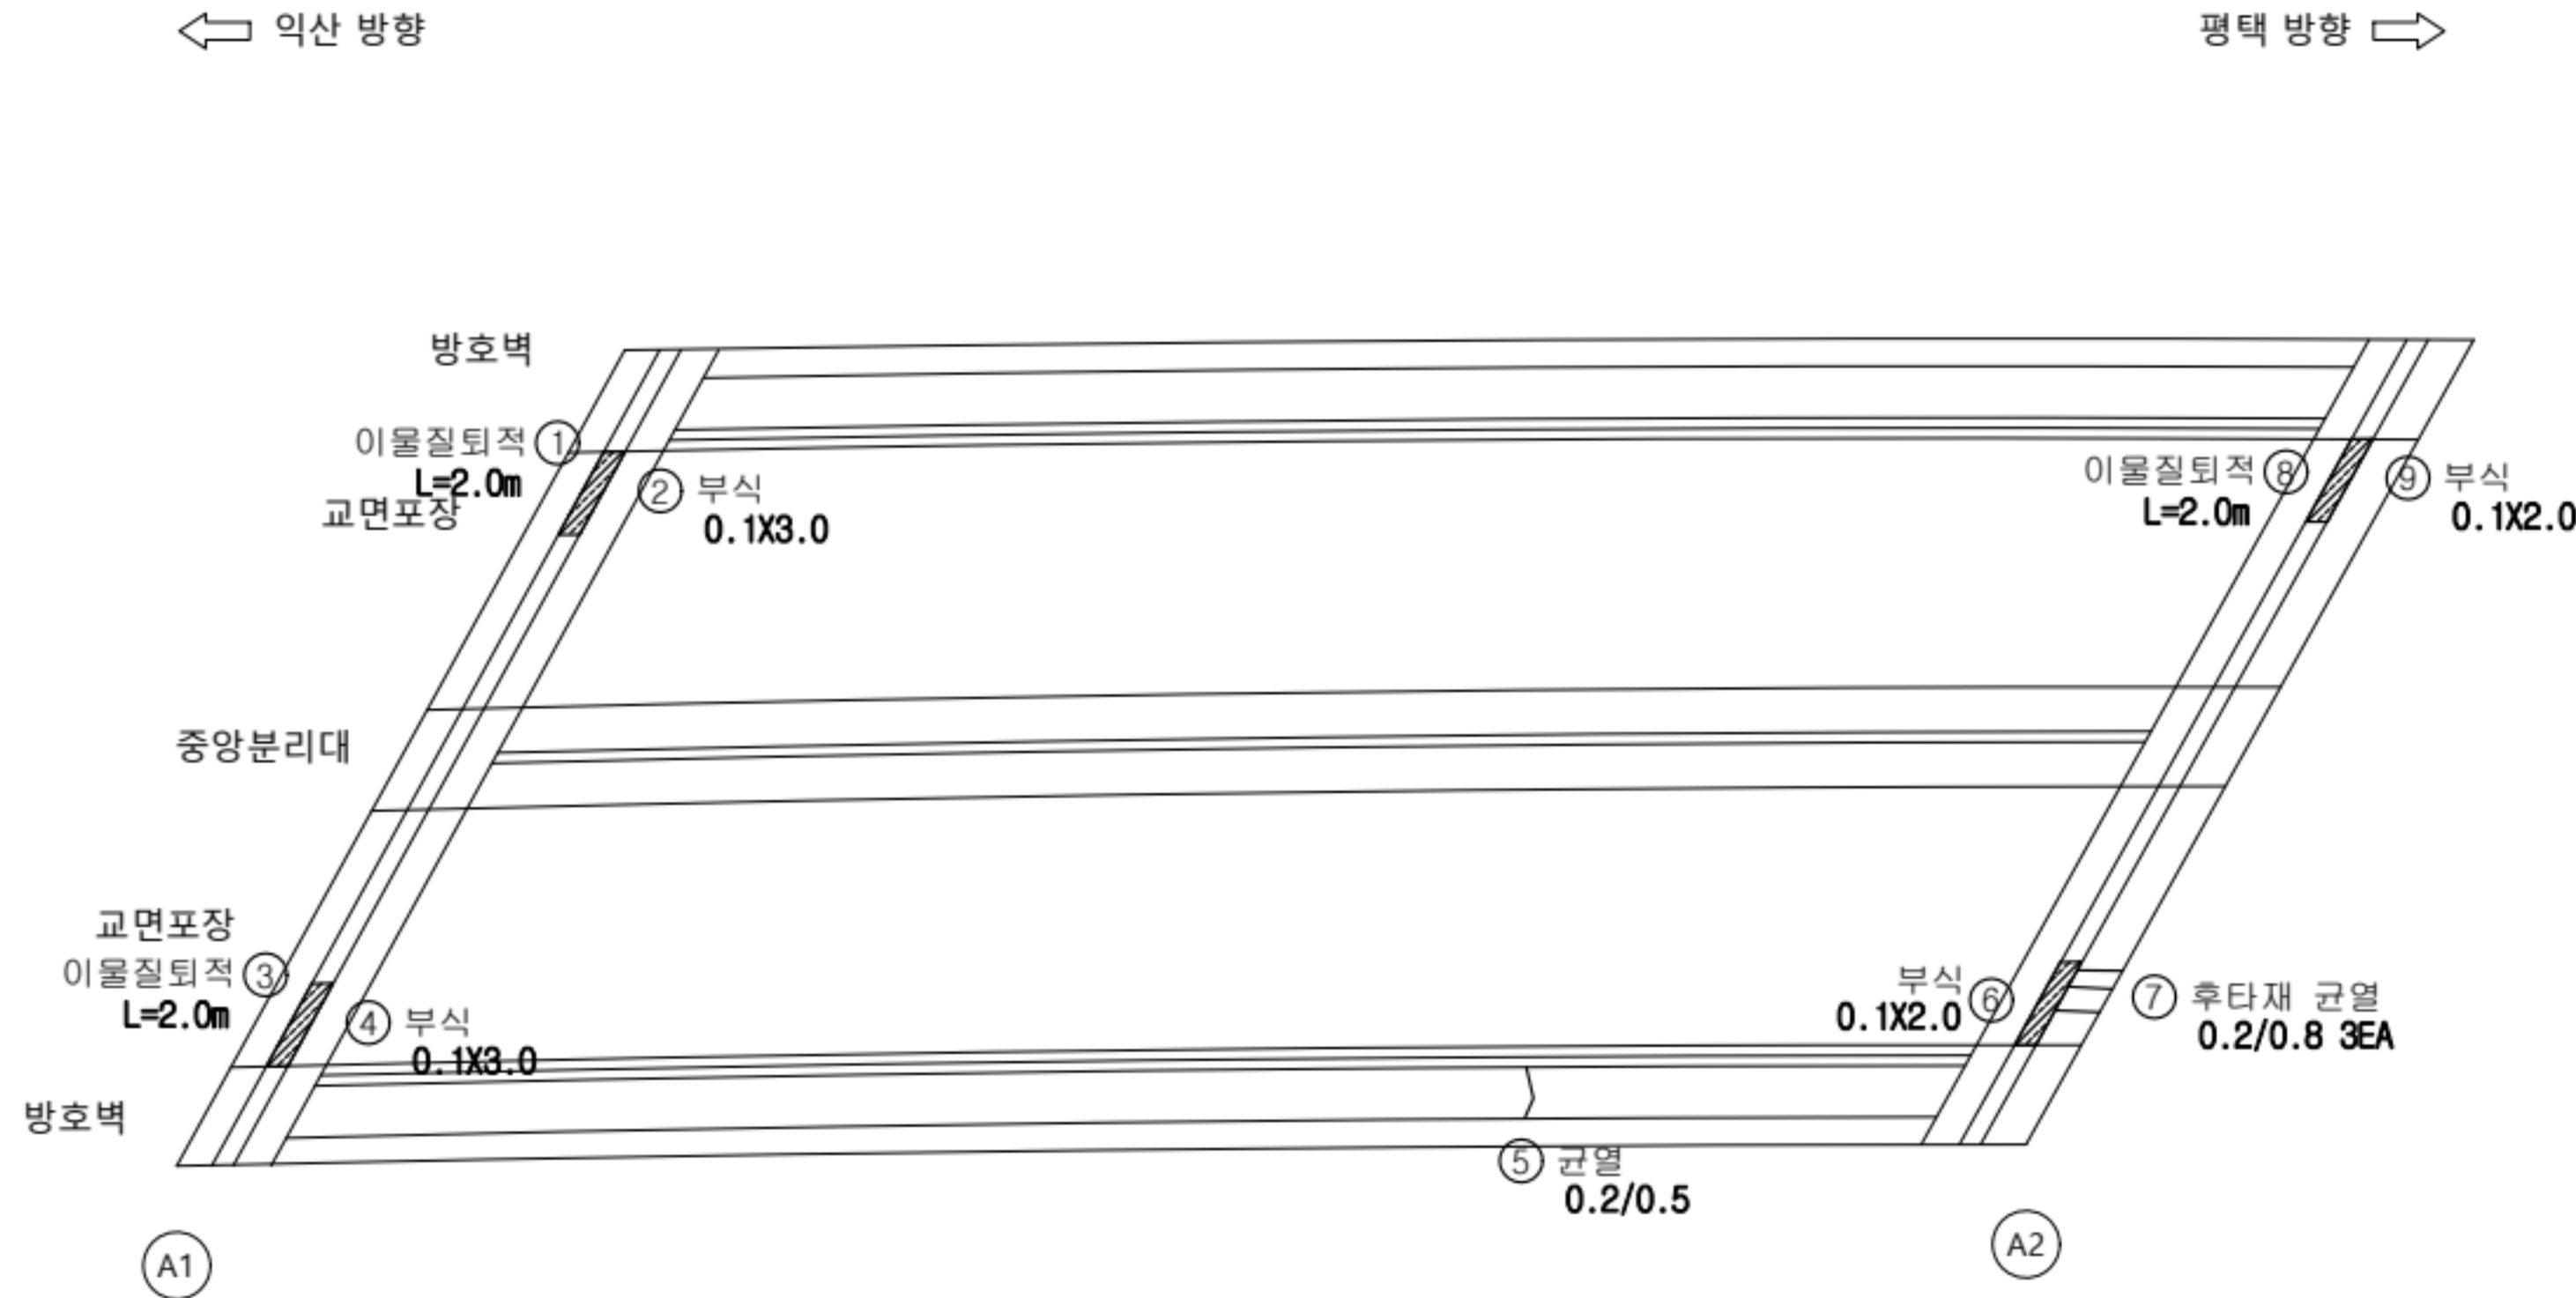
ID : 장승1교 바닥판 상면(S1)

| 번호 | 구분 | 결함 내용 | 손상규모 | | | | | | 비고 |
|---|---|---|---|---|---|---|---|---|---|
| 1 | 신규 | 토사퇴적 | - | - | 2.0 | 1 | 2.0 | m | - |
| 2 | 신규 | 부식 | - | 0.1 | 3.0 | 1 | 0.3 | m² | - |
| 3 | 신규 | 토사퇴적 | - | - | 2.0 | 1 | 2.0 | m | - |
| 4 | 신규 | 부식 | - | 0.1 | 3.0 | 1 | 0.3 | m² | - |
| 5 | 신규 | 균열 | 0.2 | - | 0.5 | 1 | 0.5 | m | - |
| 6 | 신규 | 부식 | - | 0.1 | 2.0 | 1 | 0.2 | m² | - |
| 7 | 신규 | 후타재 균열 | 0.2 | - | 0.5 | 3 | 1.5 | m | - |
| 8 | 신규 | 토사퇴적 | - | - | 2.0 | 1 | 2.0 | m | - |
| 9 | 신규 | 부식 | - | 0.1 | 2.0 | 1 | 0.2 | m² | - |
