## 49. 장승1교

ID : 장승1교 바닥판 상면(S1)

| 용역명 | 서부내륙고속도로 2025년 시설물 정기안전점검 용역(하반기) |

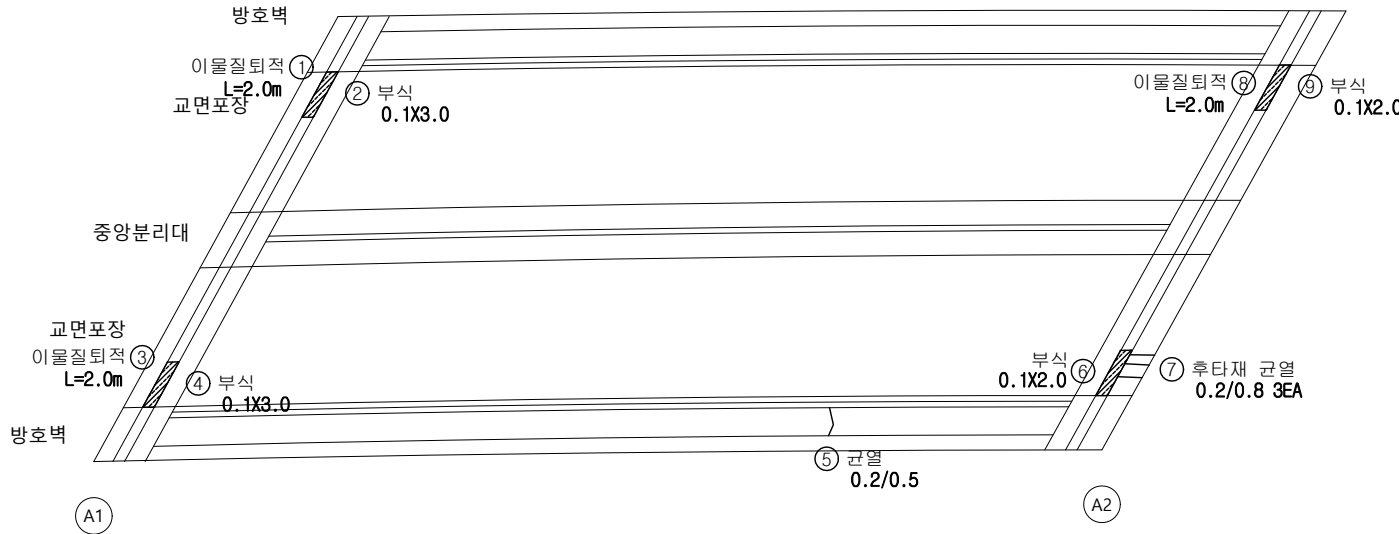
| 번호 | 구분 | 결함 내용 | 손상규모 | | | | | | 비고 |
|---|---|---|---|---|---|---|---|---|---|
| 1 | 신규 | 토사퇴적 | - | - | 2.0 | 1 | 2.0 | m | - |
| 2 | 신규 | 부식 | - | 0.1 | 3.0 | 1 | 0.3 | m² | - |
| 3 | 신규 | 토사퇴적 | - | - | 2.0 | 1 | 2.0 | m | - |
| 4 | 신규 | 부식 | - | 0.1 | 3.0 | 1 | 0.3 | m² | - |
| 5 | 신규 | 균열 | 0.2 | - | 0.5 | 1 | 0.5 | m | - |
| 6 | 신규 | 부식 | - | 0.1 | 2.0 | 1 | 0.2 | m² | - |
| 7 | 신규 | 후타재 균열 | 0.2 | - | 0.5 | 3 | 1.5 | m | - |
| 8 | 신규 | 토사퇴적 | - | - | 2.0 | 1 | 2.0 | m | - |
| 9 | 신규 | 부식 | - | 0.1 | 2.0 | 1 | 0.2 | m² | - |

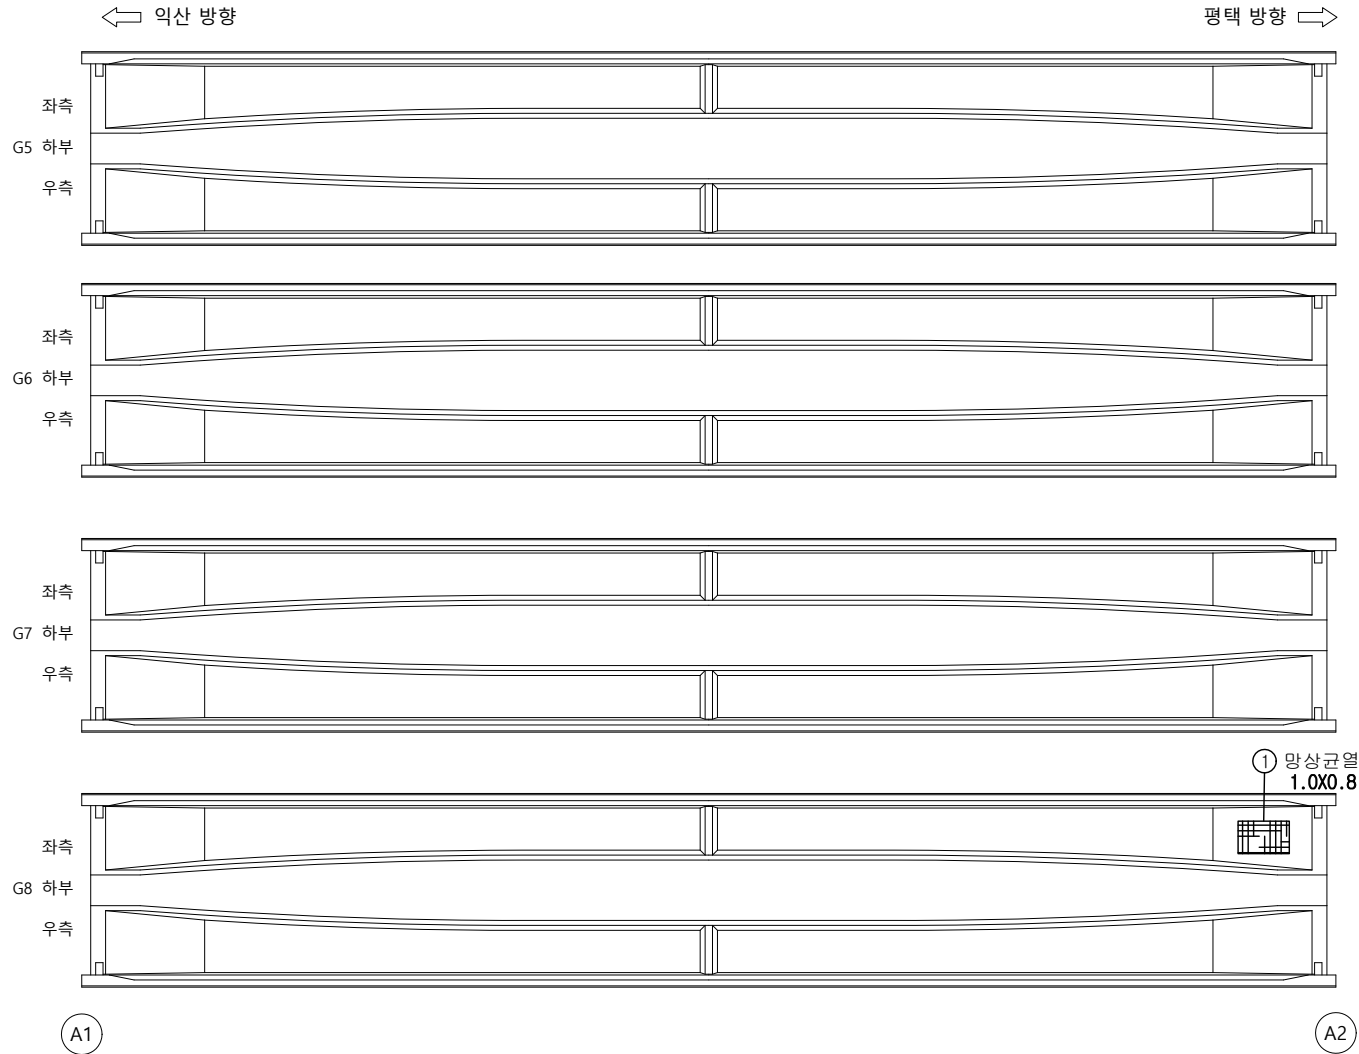
ID : 장승1교 거더(G5~G8)

| 번호 | 구분 | 결함 내용 | 손상규모 | | | | | | 비고 |
|---|---|---|---|---|---|---|---|---|---|
| 1 | 신규 | 방상균열 | - | 1.0 | 0.8 | 1 | 0.8 | m² | - |

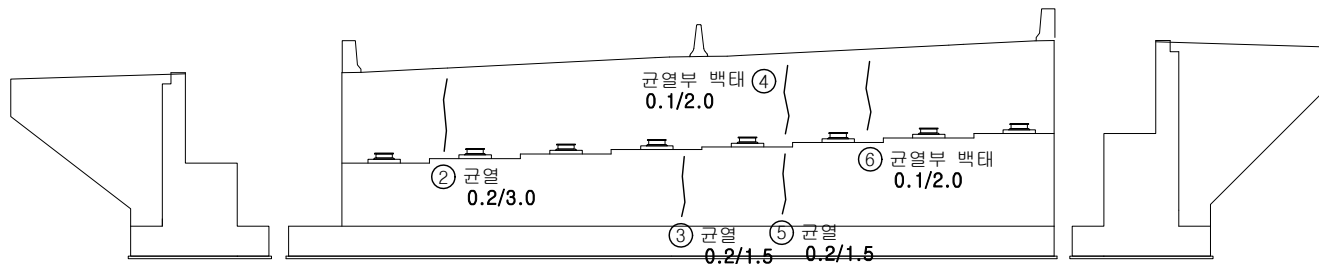
ID : 장승1교 교대(A1)

| 번호 | 구분 | 결함 내용 | 손상규모 | | | | | | 비고 |
|---|---|---|---|---|---|---|---|---|---|
| 1 | 신규 | 재료분리 | - | 0.2 | 1.5 | 1 | 0.3 | m <sup>2</sup> | - |
| 2 | 신규 | 균열 | 0.2 | - | 3.0 | 1 | 3.0 | m | - |
| 3 | 신규 | 균열 | 0.2 | - | 1.5 | 1 | 1.5 | m | - |
| 4 | 신규 | 균열부 백태 | 0.1 | - | 2.0 | 1 | 2.0 | m | - |
| 5 | 신규 | 균열 | 0.2 | - | 1.5 | 1 | 1.5 | m | - |
| 6 | 신규 | 균열부 백태 | 0.1 | - | 2.0 | 1 | 2.0 | m | - |

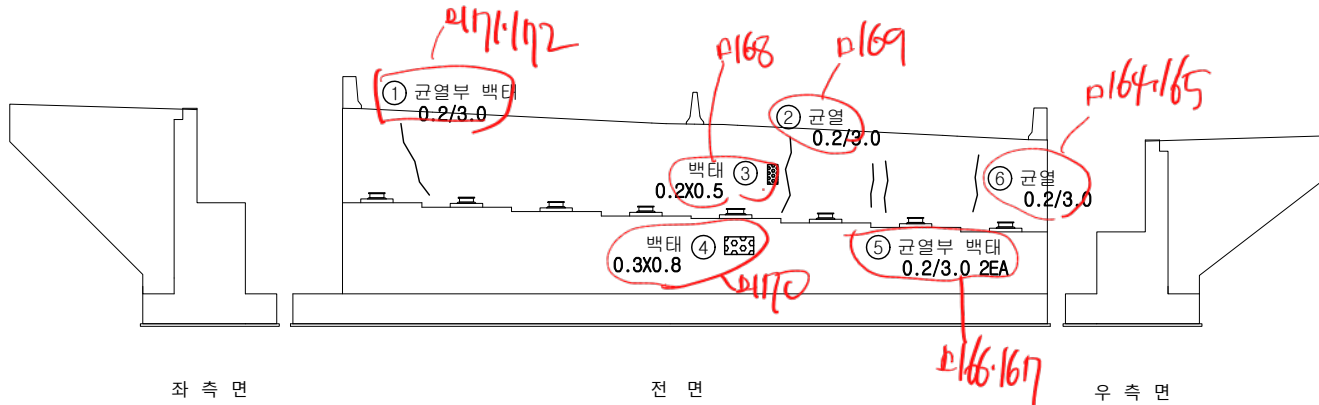
ID : 장승1교 교대(A2) D138~145 전점 A1 D146 A2 교대점  
D148~163 A2-5M~8 전점 D146 점명나기

| 번호 | 구분 | 결함 내용 | 손상규모 | | | | | | 비고 |
|---|---|---|---|---|---|---|---|---|---|
| 1 | 신규 | 균열부 백태 | 0.2 | - | 3.0 | 1 | 3.0 | m | - |
| 2 | 신규 | 균열 | 0.2 | - | 3.0 | 1 | 3.0 | m | - |
| 3 | 신규 | 백태 | - | 0.2 | 0.5 | 1 | 0.1 | m² | - |
| 4 | 신규 | 백태 | - | 0.3 | 0.8 | 1 | 0.24 | m² | - |
| 5 | 신규 | 균열부 백태 | 0.2 | - | 3.0 | 2 | 6.0 | m | - |
| 6 | 신규 | 균열 | 0.2 | - | 3.0 | 1 | 3.0 | m | - |
