## 50. 장승천교(익산)

ID : 장승천교(익산) 바닥판 상면(S1)

| 용역명 | 서부내륙고속도로 2025년 시설물 정기안전점검 용역(하반기) |

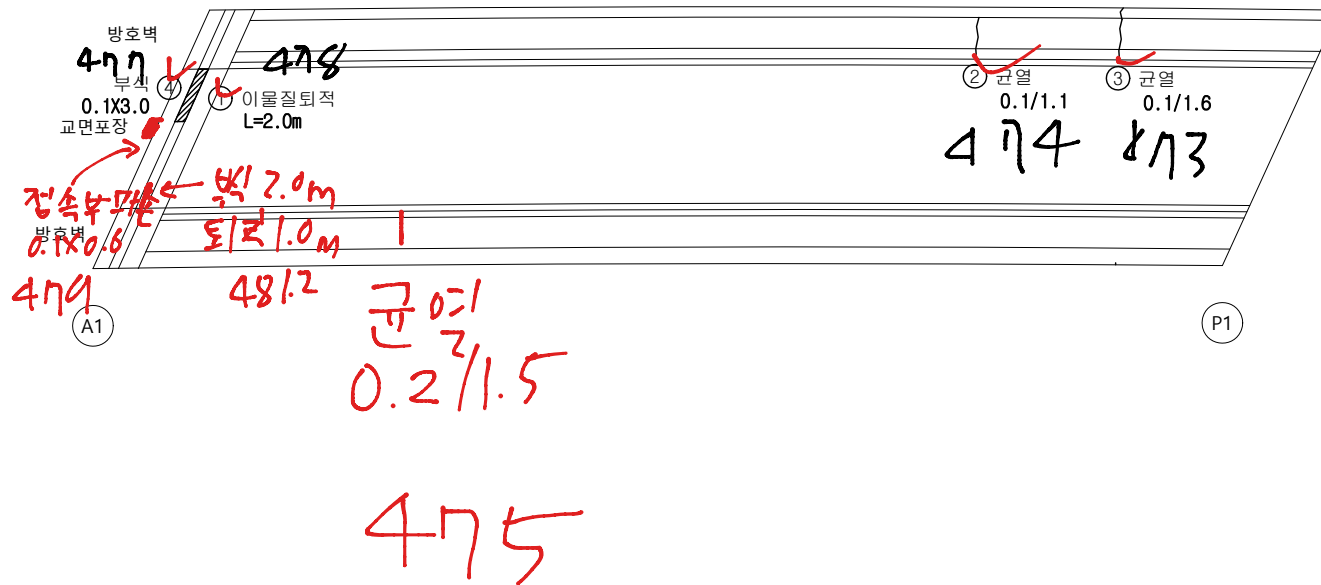
| 번호 | 구분 | 결함 내용 | 손상규모 | | | | | | 비고 |
|---|---|---|---|---|---|---|---|---|---|
| 1 | 신규 | 이물질퇴적 | - | - | 2.0 | 1 | 2.0 | m | - |
| 2 | 신규 | 균열 | 0.1 | - | 1.1 | 1 | 1.1 | m | - |
| 3 | 신규 | 균열 | 0.1 | - | 1.6 | 1 | 1.6 | m | - |
| 4 | 신규 | 부식 | - | 0.1 | 3.0 | 1 | 0.3 | m² | - |

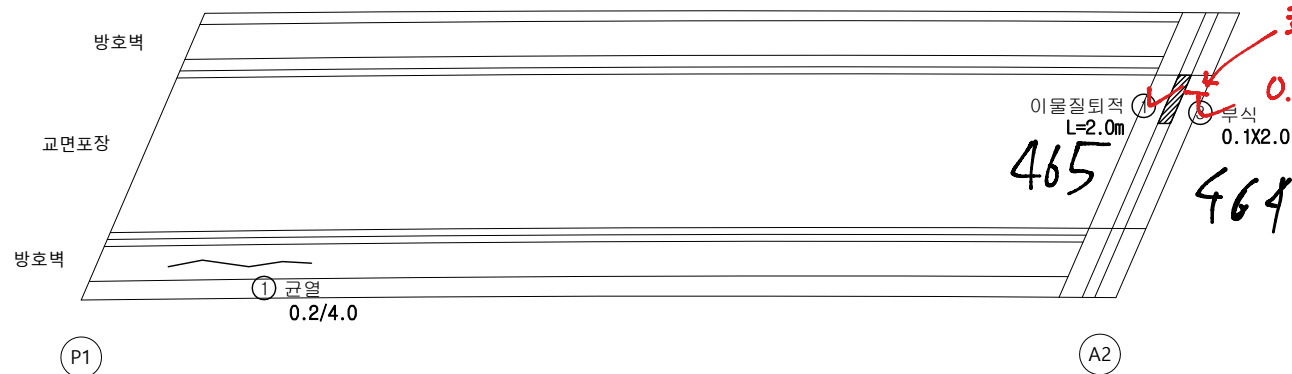
ID : 장승천교(익산) 바닥판 상면(S2)

| 번호 | 구분 | 결함내용 | 손상규모 | | | | | | 비고 |
|---|---|---|---|---|---|---|---|---|---|
| 1 | 신규 | 균열 | 0.1 | - | 1.2 | 1 | 1.2 | m | - |
| 2 | 신규 | 이물질퇴적 | - | - | 2.0 | 1 | 2.0 | m | - |
| 3 | 신규 | 부식 | - | 0.1 | 2.0 | 1 | 0.2 | m² | - |

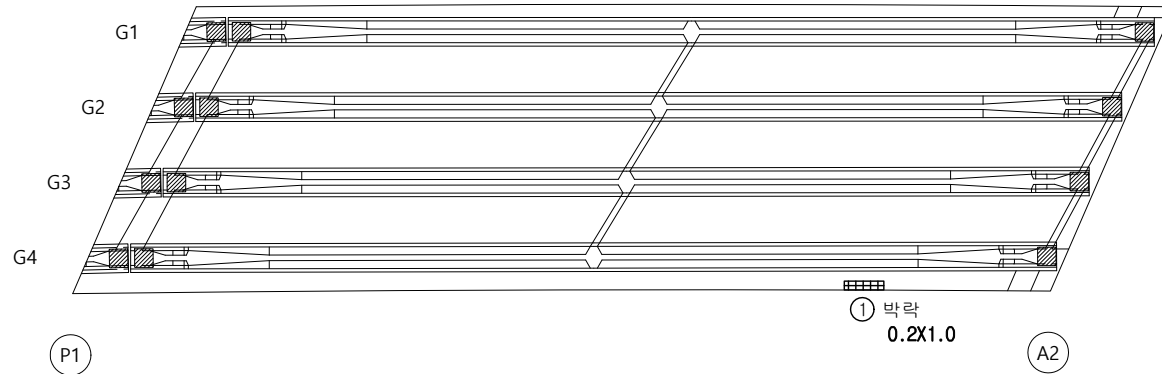
ID : 장승천교(익산) 바닥판 하면(S2)

| 번호 | 구분 | 결함 내용 | 손상규모 | | | | | | 비고 |
|---|---|---|---|---|---|---|---|---|---|
| 1 | 신규 | 박락 | - | 0.2 | 1.0 | 1 | 0.2 | m² | - |

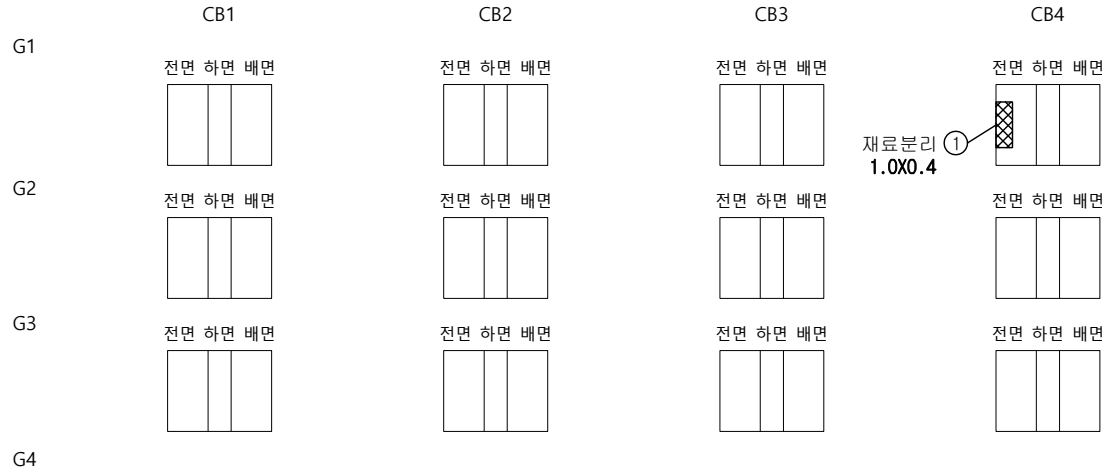
ID : 장승천교(익산) 가로보, 세로보

| 번호 | 구분 | 결함내용 | 손상규모 | | | | | | 비고 |
|---|---|---|---|---|---|---|---|---|---|
| 1 | 신규 | 재료분리 | - | 1.0 | 0.4 | 1 | 0.4 | m² | - |

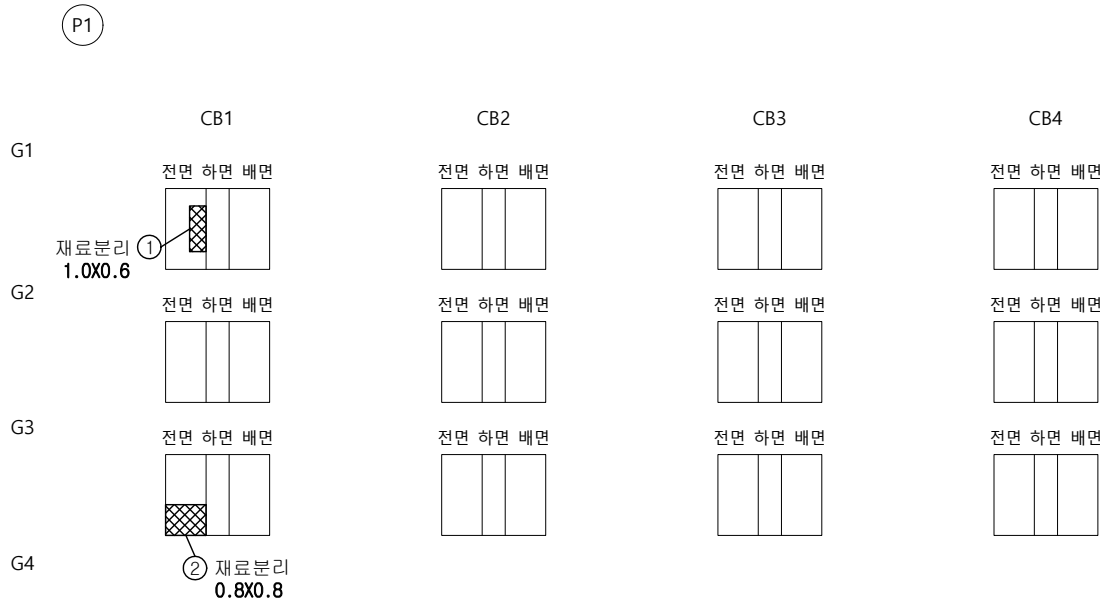
ID : 장승천교(익산) 가로보, 세로보

| 번호 | 구분 | 결함내용 | 손상규모 | | | | | | 비고 |
|---|---|---|---|---|---|---|---|---|---|
| 1 | 신규 | 재료분리 | - | 1.0 | 0.4 | 1 | 0.4 | m² | - |
| 2 | 신규 | 재료분리 | - | 0.8 | 0.8 | 1 | 0.64 | m² | - |

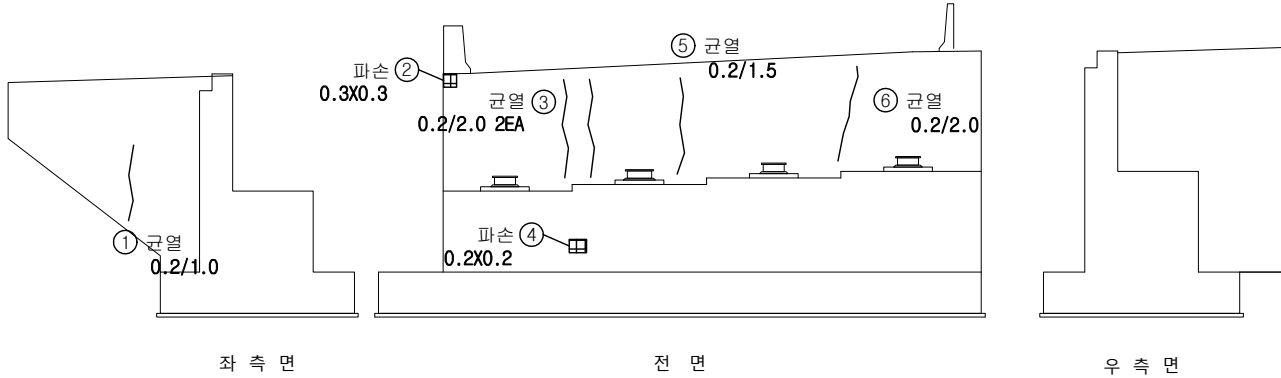
ID : 장승천교(익산) 교대(A1)

| 번호 | 구분 | 결함 내용 | 손상규모 | | | | | | 비고 |
|---|---|---|---|---|---|---|---|---|---|
| 1 | 신규 | 균열 | 0.2 | - | 1.0 | 1 | 1.0 | m | - |
| 2 | 신규 | 파손 | - | 0.3 | 0.3 | 1 | 0.09 | m² | - |
| 3 | 신규 | 균열 | 0.2 | - | 2.0 | 2 | 4.0 | m | - |
| 4 | 신규 | 파손 | - | 0.2 | 0.2 | 1 | 0.04 | m² | - |
| 5 | 신규 | 균열 | 0.2 | - | 1.5 | 1 | 1.5 | m | - |
| 6 | 신규 | 균열 | 0.2 | - | 2.0 | 1 | 2.0 | m | - |

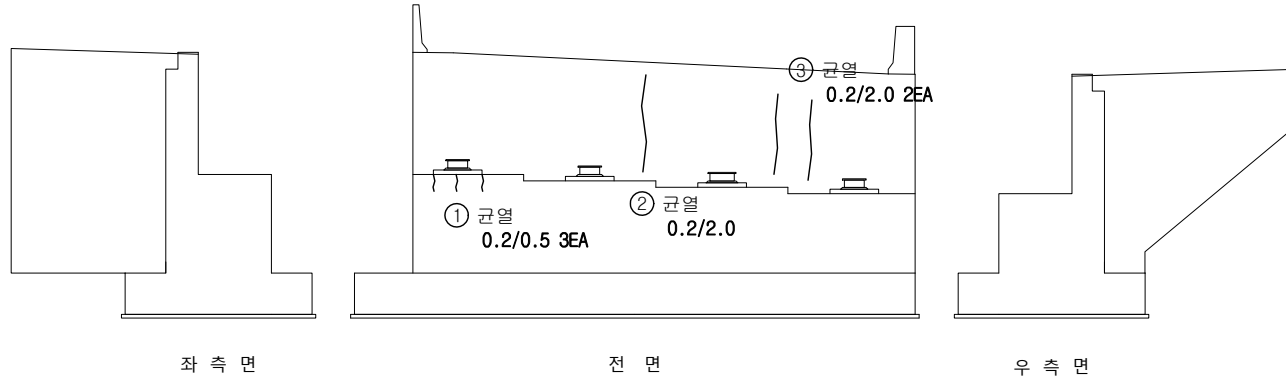
ID : 장승천교(익산) 교대(A2)

| 번호 | 구분 | 결함 내용 | 손상규모 | | | | | | 비고 |
|---|---|---|---|---|---|---|---|---|---|
| 1 | 신규 | 균열 | 0.2 | - | 0.5 | 3 | 1.5 | m | - |
| 2 | 신규 | 균열 | 0.2 | - | 2.0 | 1 | 2.0 | m | - |
| 3 | 신규 | 균열 | 0.2 | - | 2.0 | 1 | 2.0 | m | - |
