## 50. 장승천교(익산)

| 용역명 | 서부내륙고속도로 2025년 시설물 정기안전점검 용역(하반기) |
| 시설물명 | 장승천교(익산) |

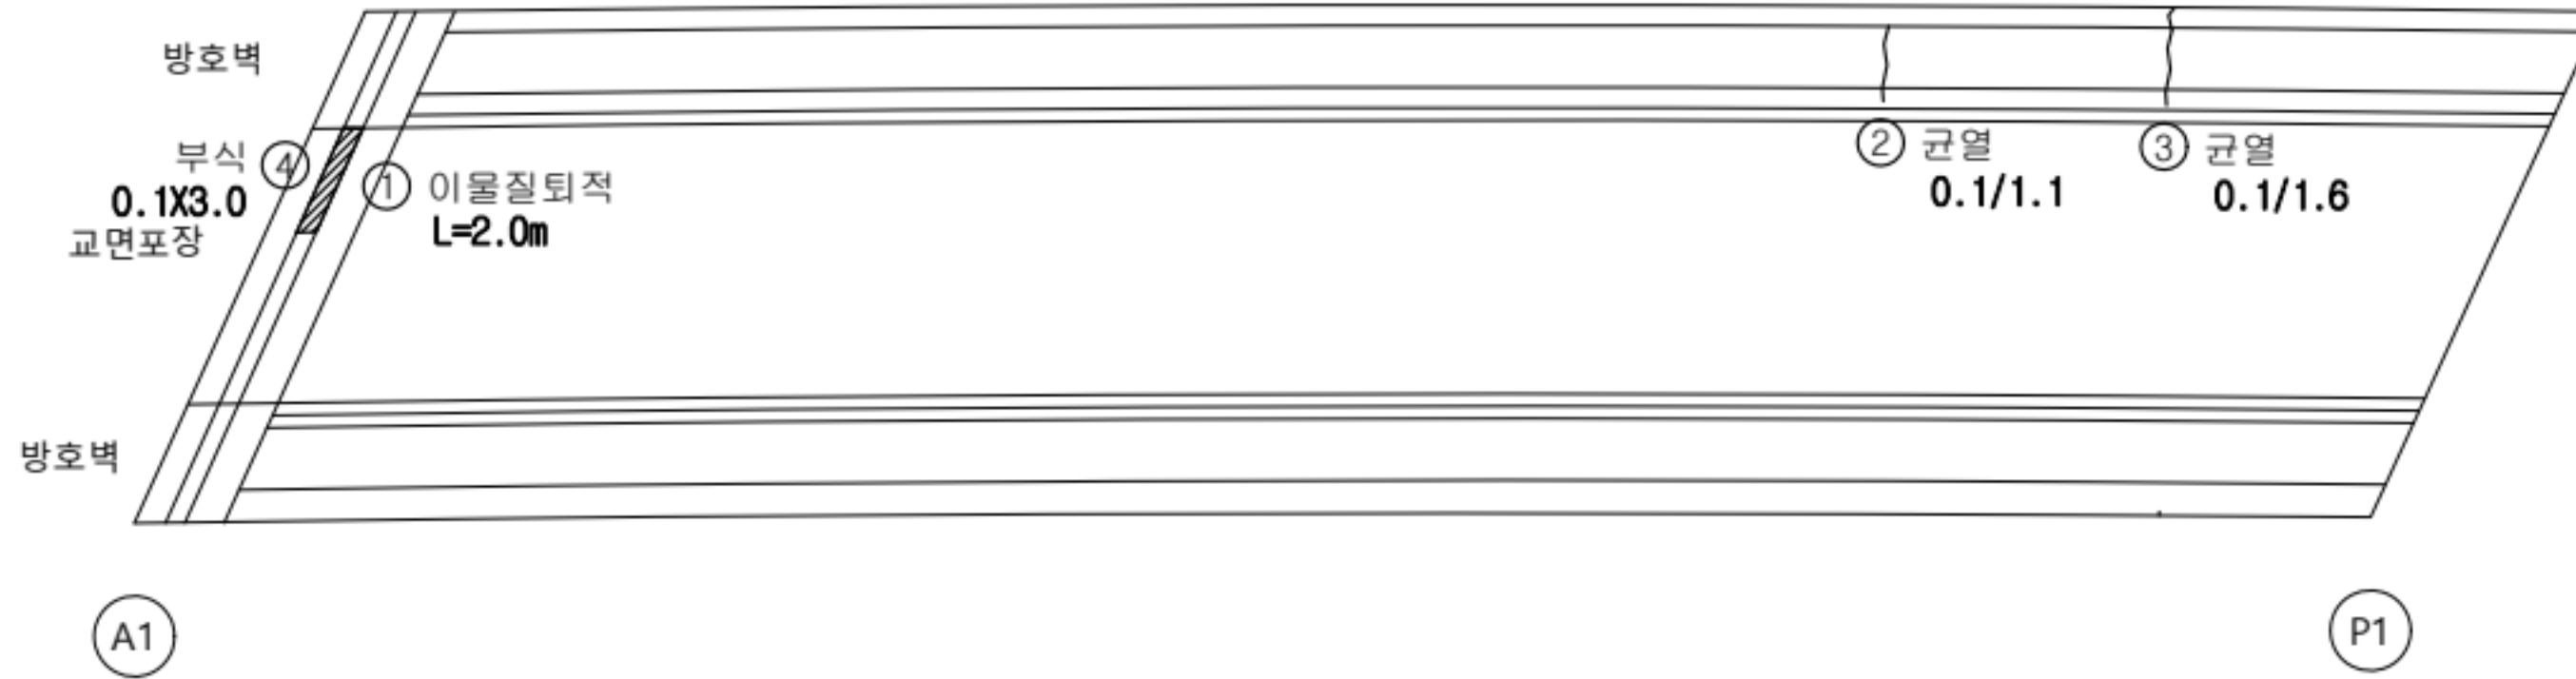
ID : 장승천교(익산) 바닥판 상면(S1)

| 번호 | 구분 | 결함내용 | 손상규모 | | | | | | 비고 |
|---|---|---|---|---|---|---|---|---|---|
| 1 | 신규 | 이물질 퇴적 | - | - | 2.0 | 1 | 2.0 | m | - |
| 2 | 신규 | 균열 | 0.1 | - | 1.1 | 1 | 1.1 | m | - |
| 3 | 신규 | 균열 | 0.1 | - | 1.6 | 1 | 1.6 | m | - |
| 4 | 신규 | 부식 | - | 0.1 | 3.0 | 1 | 0.3 | m² | - |

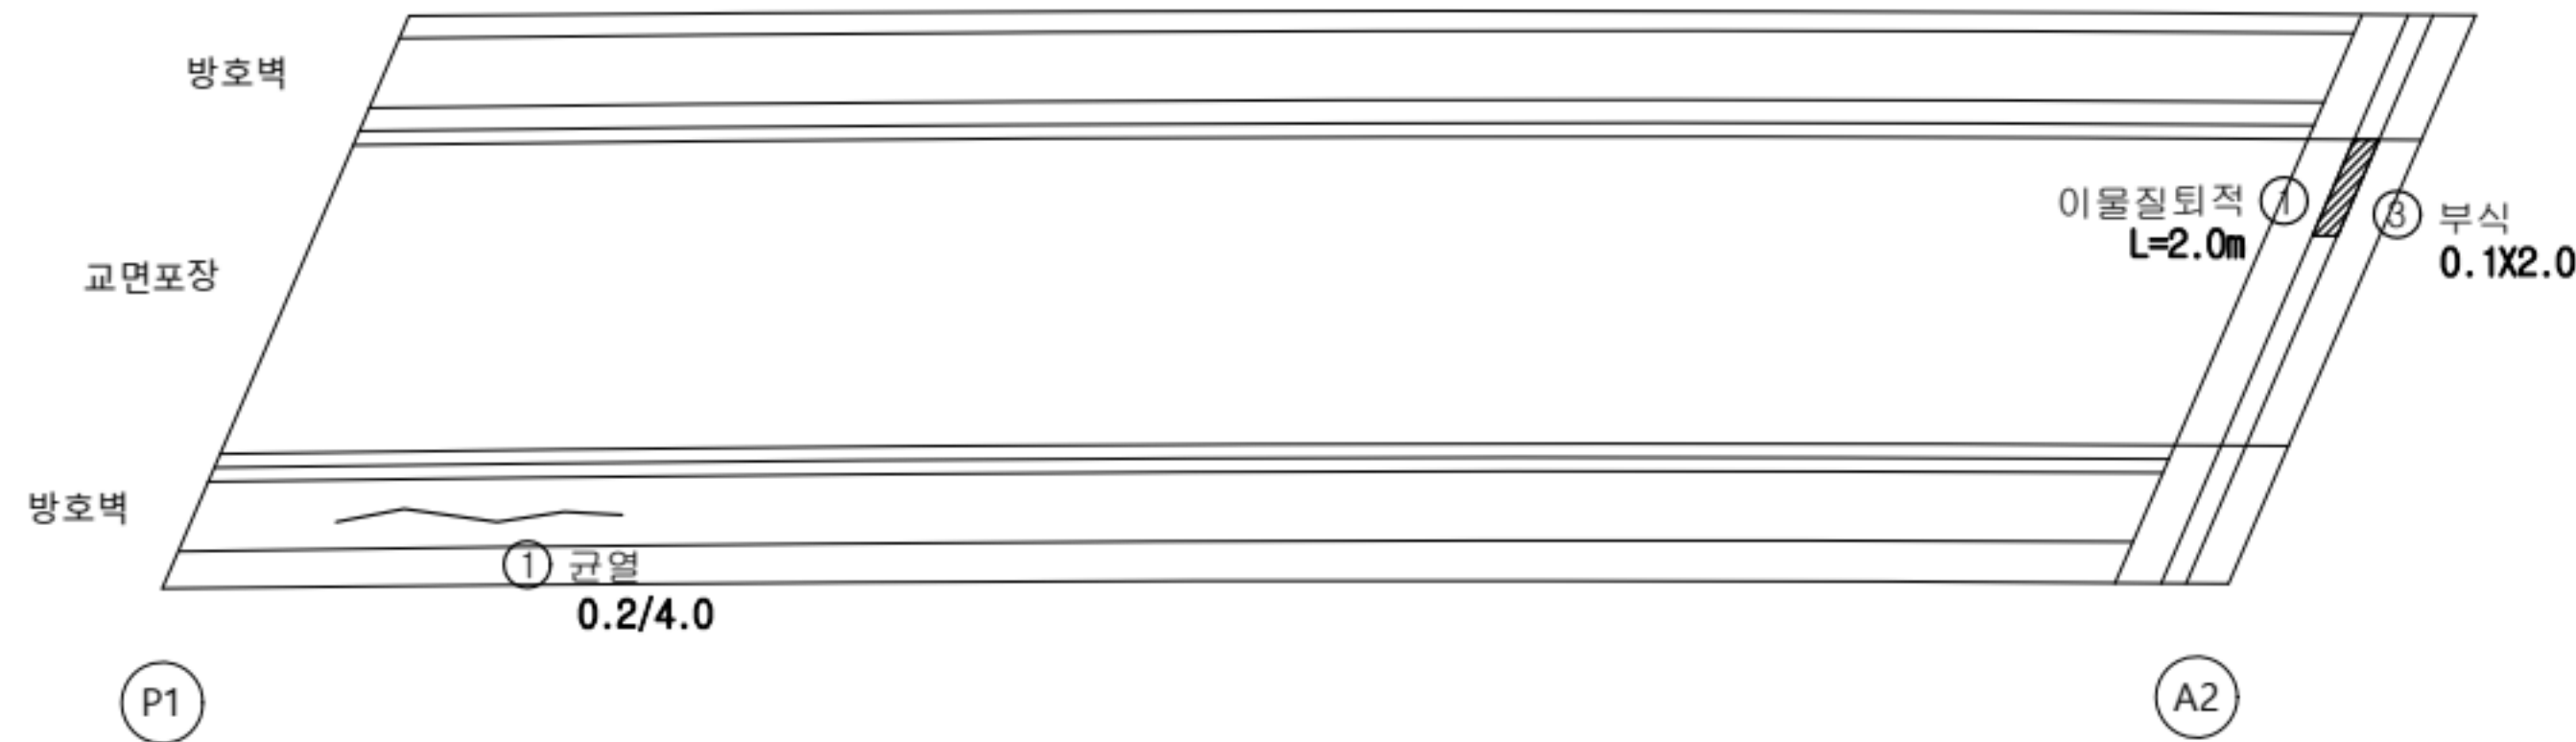
ID : 장승천교(익산) 바닥판 상면(S2)

| 번호 | 구분 | 결함 내용 | 손상규모 | | | | | | 비고 |
|---|---|---|---|---|---|---|---|---|---|
| 1 | 신규 | 균열 | 0.1 | - | 1.2 | 1 | 1.2 | m | - |
| 2 | 신규 | 이물질 퇴적 | - | - | 2.0 | 1 | 2.0 | m | - |
| 3 | 신규 | 부식 | - | 0.1 | 2.0 | 1 | 0.2 | m² | - |

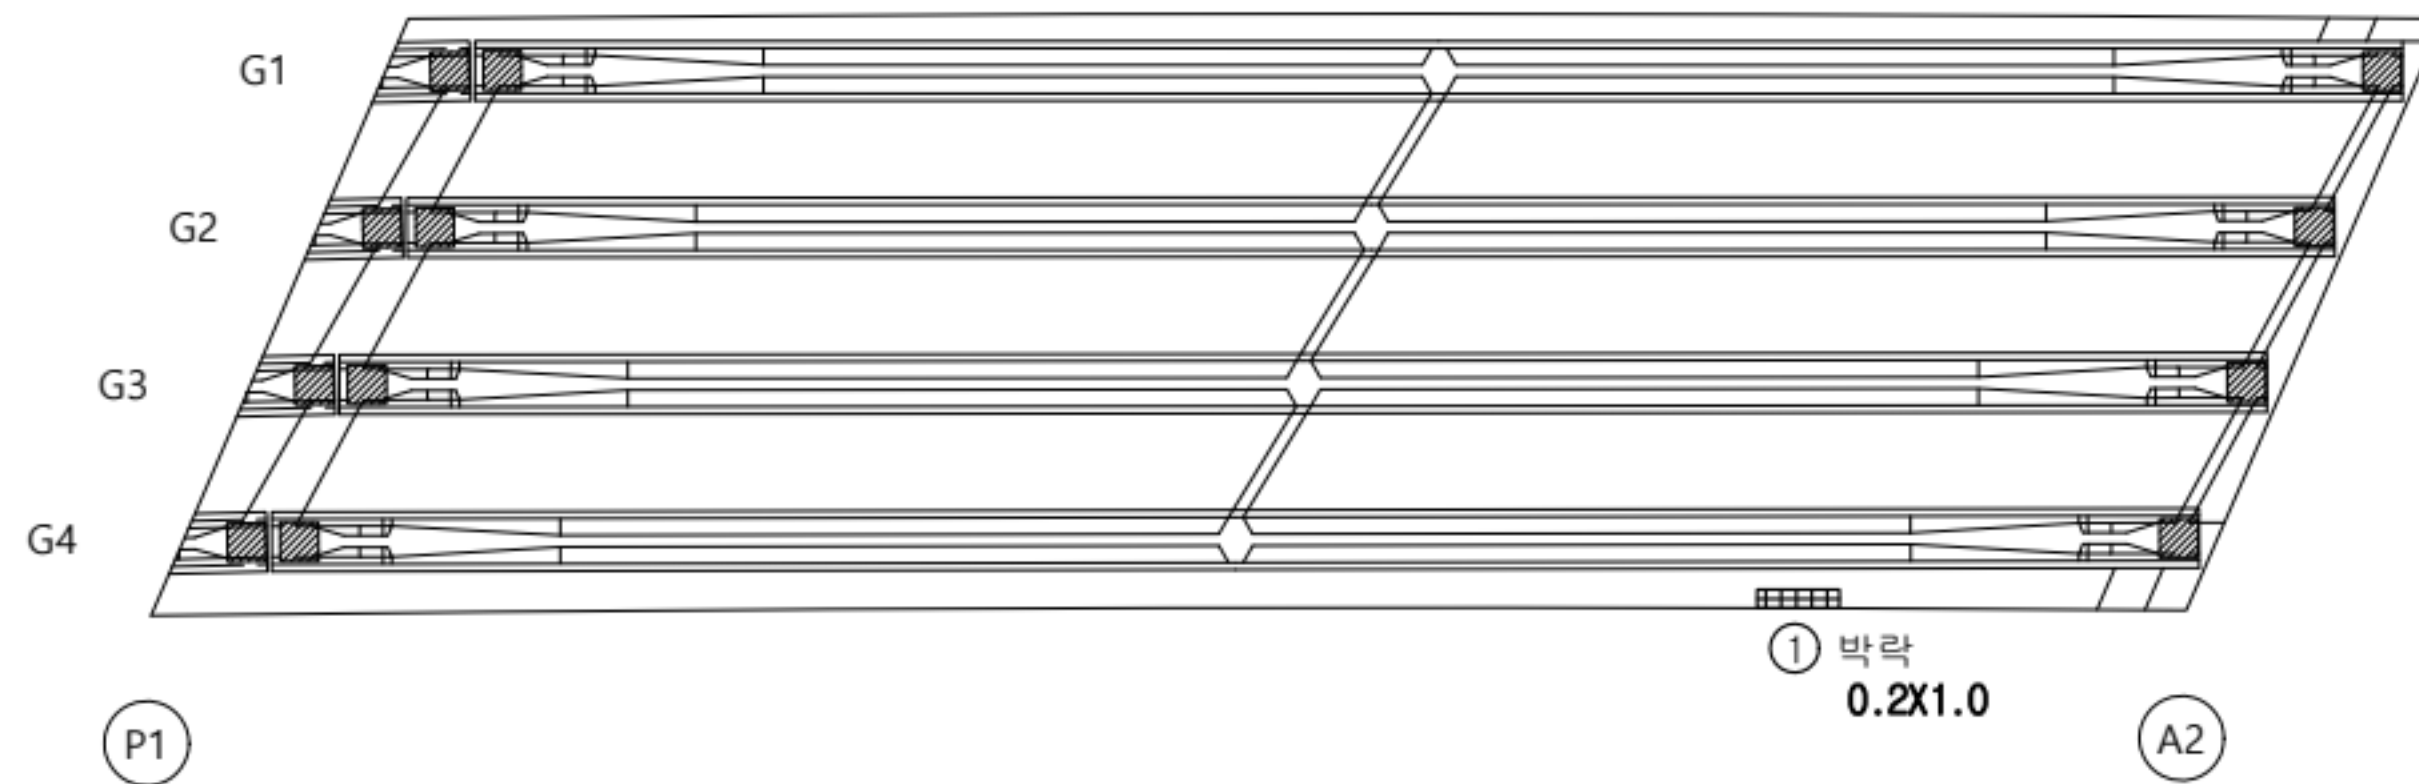
ID : 장승천교(익산) 바닥판 하면(S2)

| 번호 | 구분 | 결함 내용 | 손상규모 | | | | | | 비고 |
|---|---|---|---|---|---|---|---|---|---|
| 1 | 신규 | 박락 | - | 0.2 | 1.0 | 1 | 0.2 | m² | - |

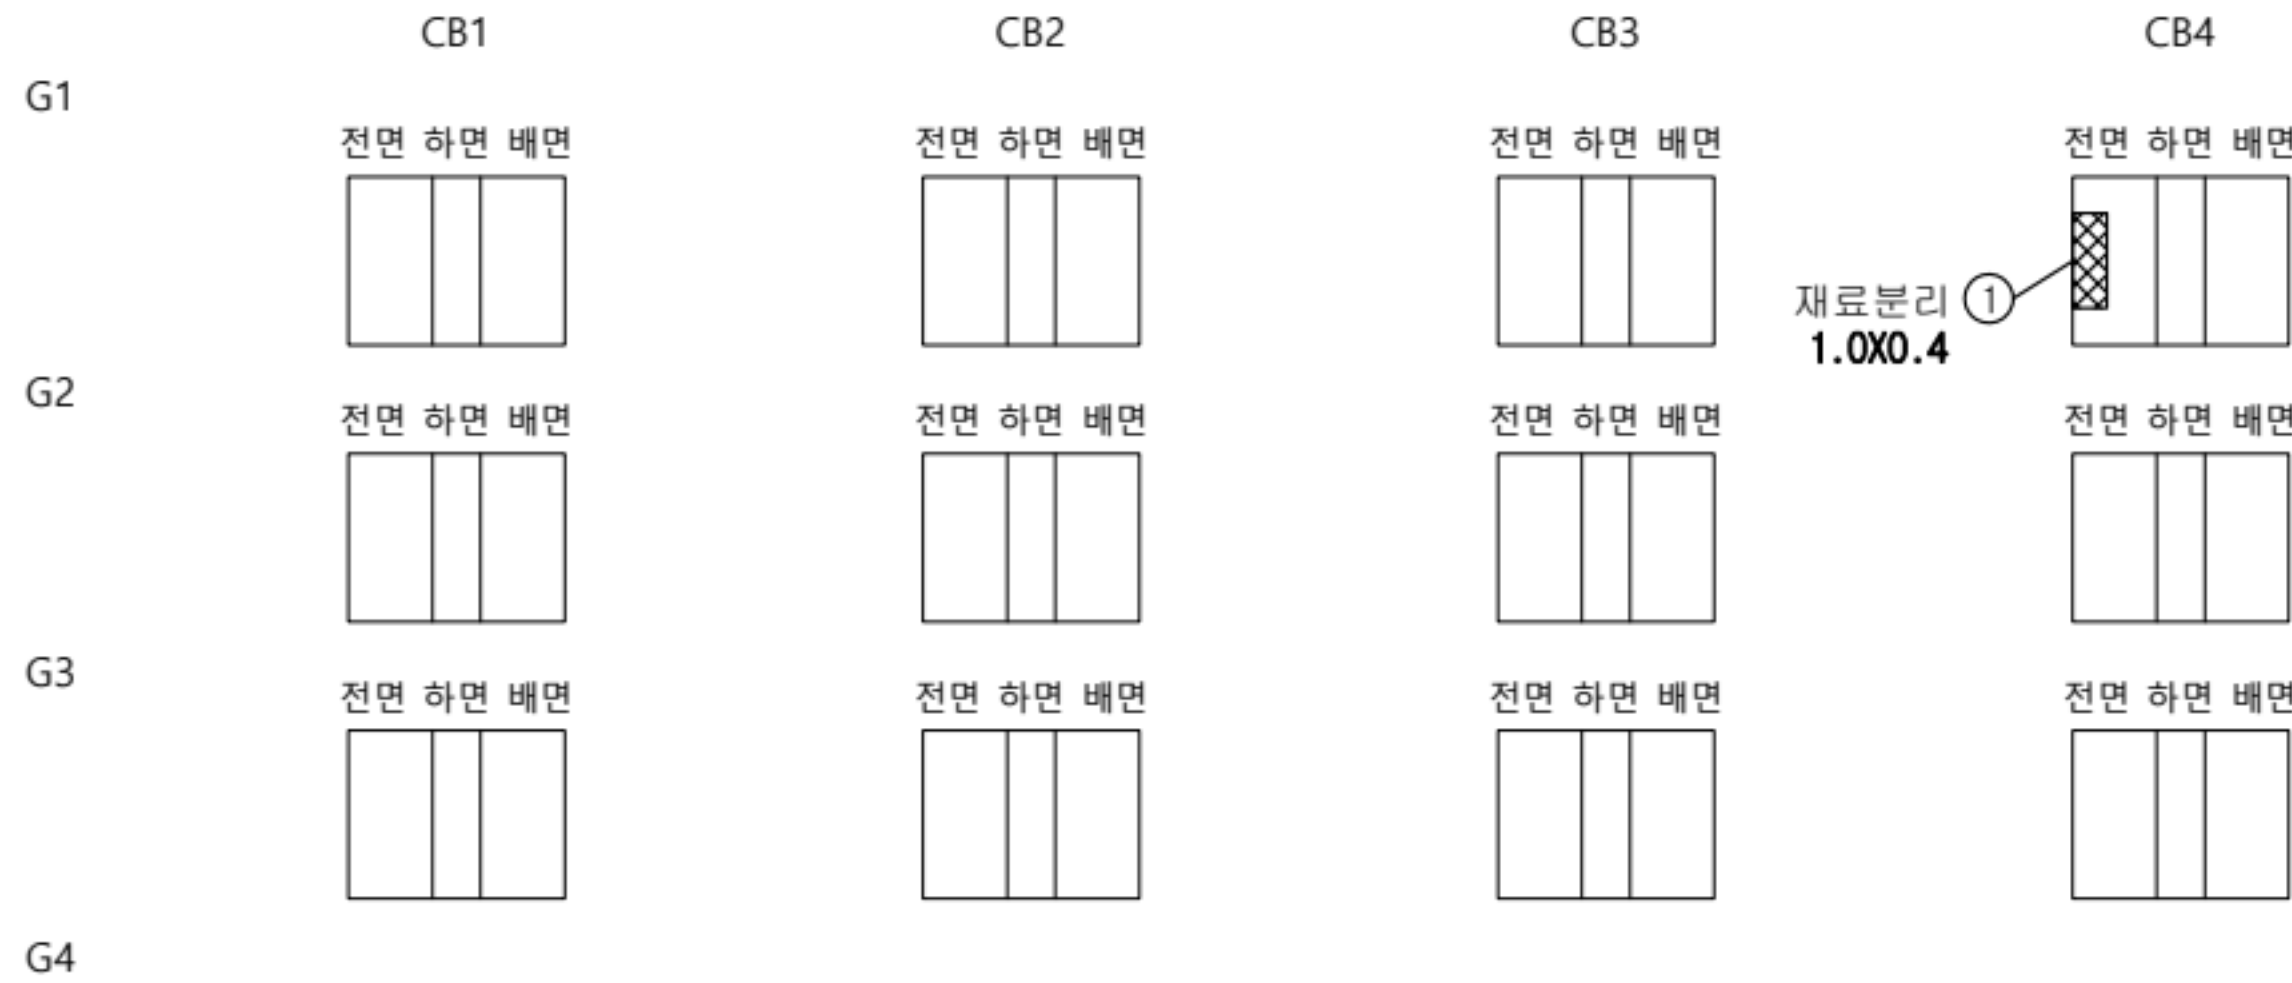
ID : 장승천교(익산) 가로보, 세로보

| 번호 | 구분 | 결함내용 | 손상규모 | | | | | | 비고 |
|---|---|---|---|---|---|---|---|---|---|
| 1 | 신규 | 재료분리 | - | 1.0 | 0.4 | 1 | 0.4 | m <sup>2</sup> | - |

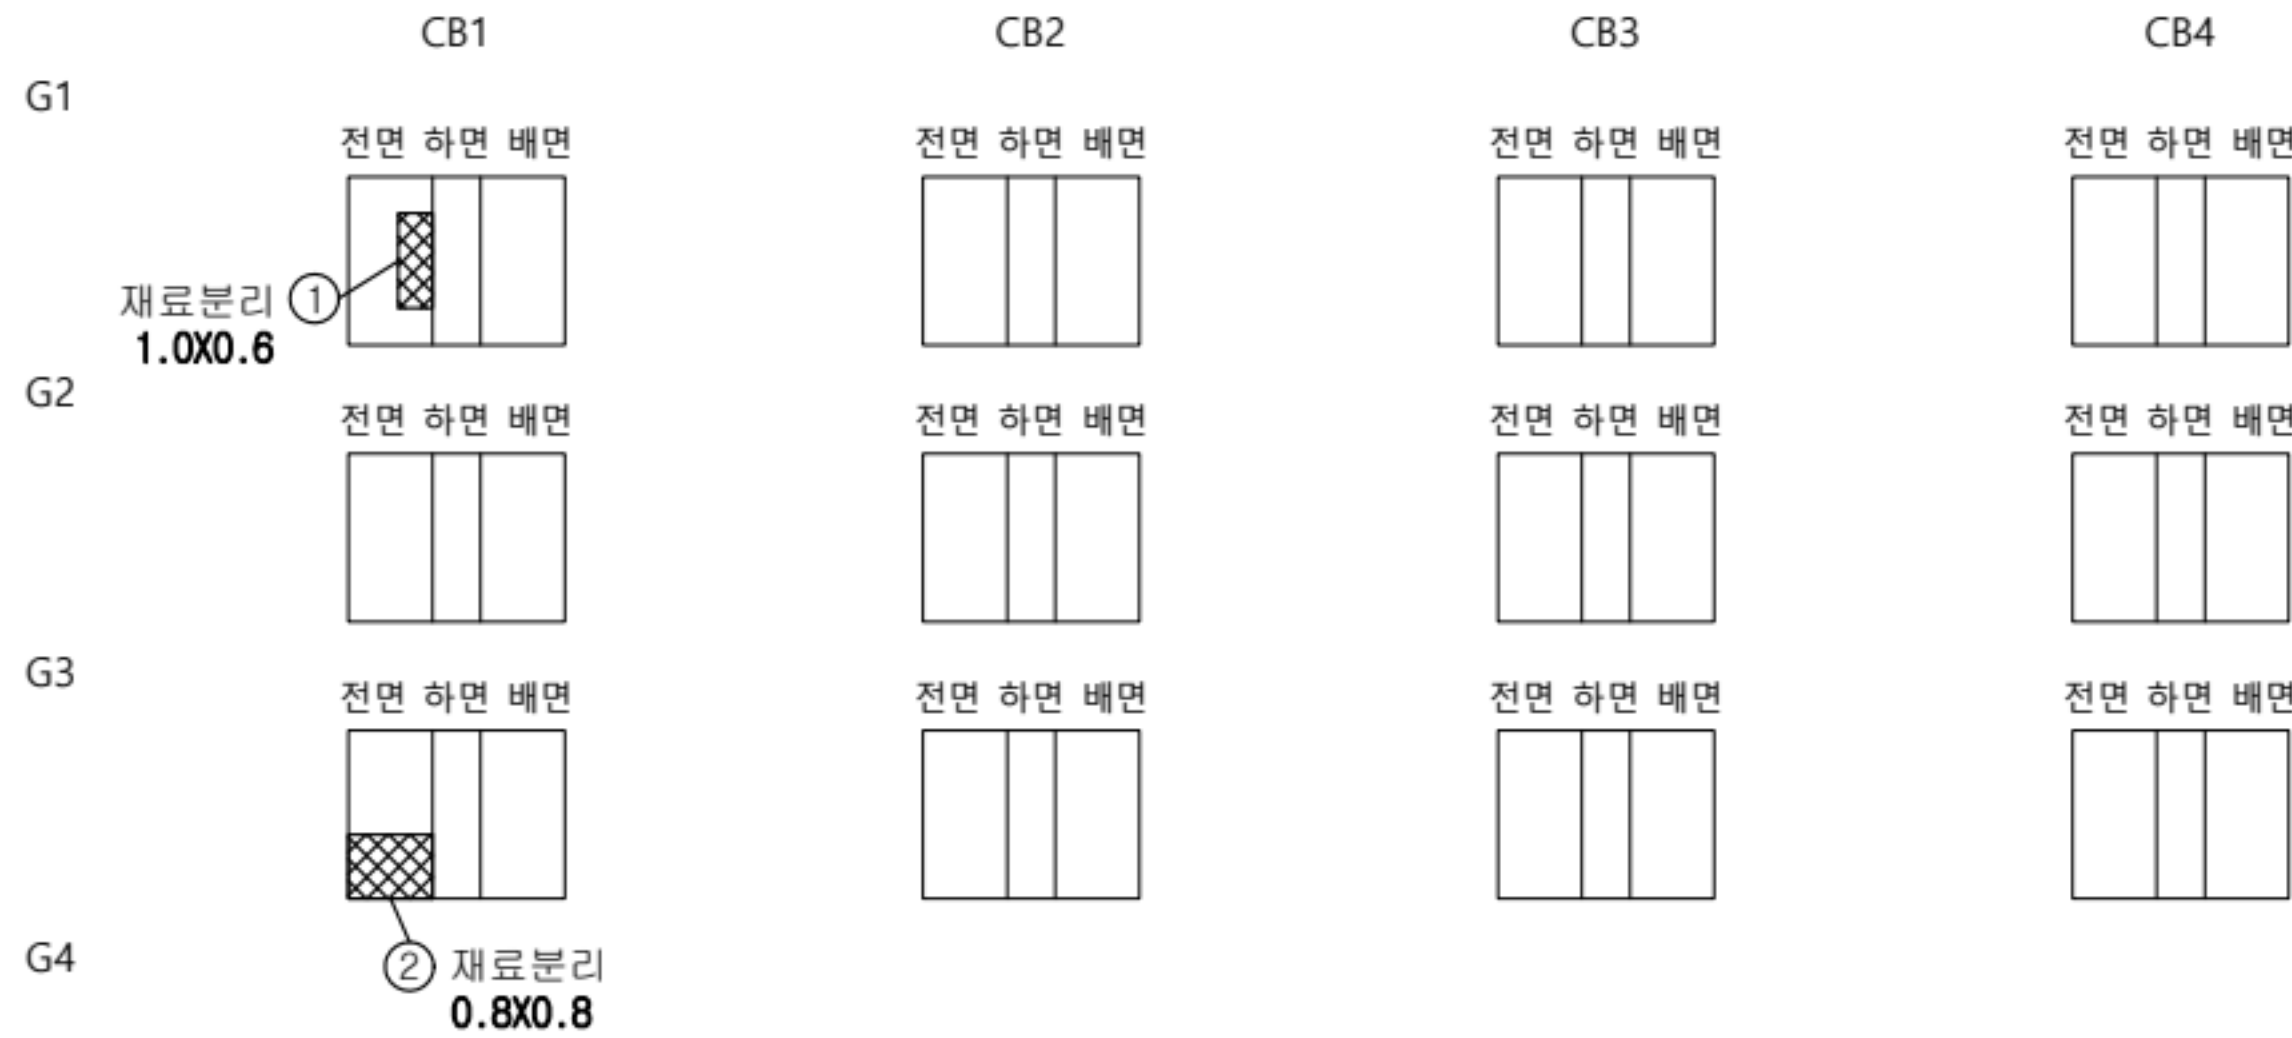
ID : 장승천교(익산) 가로보, 세로보

| 번호 | 구분 | 결함 내용 | 손상규모 | | | | | | 비고 |
|---|---|---|---|---|---|---|---|---|---|
| 1 | 신규 | 재료분리 | - | 1.0 | 0.4 | 1 | 0.4 | m <sup>2</sup> | - |
| 2 | 신규 | 재료분리 | - | 0.8 | 0.8 | 1 | 0.64 | m <sup>2</sup> | - |

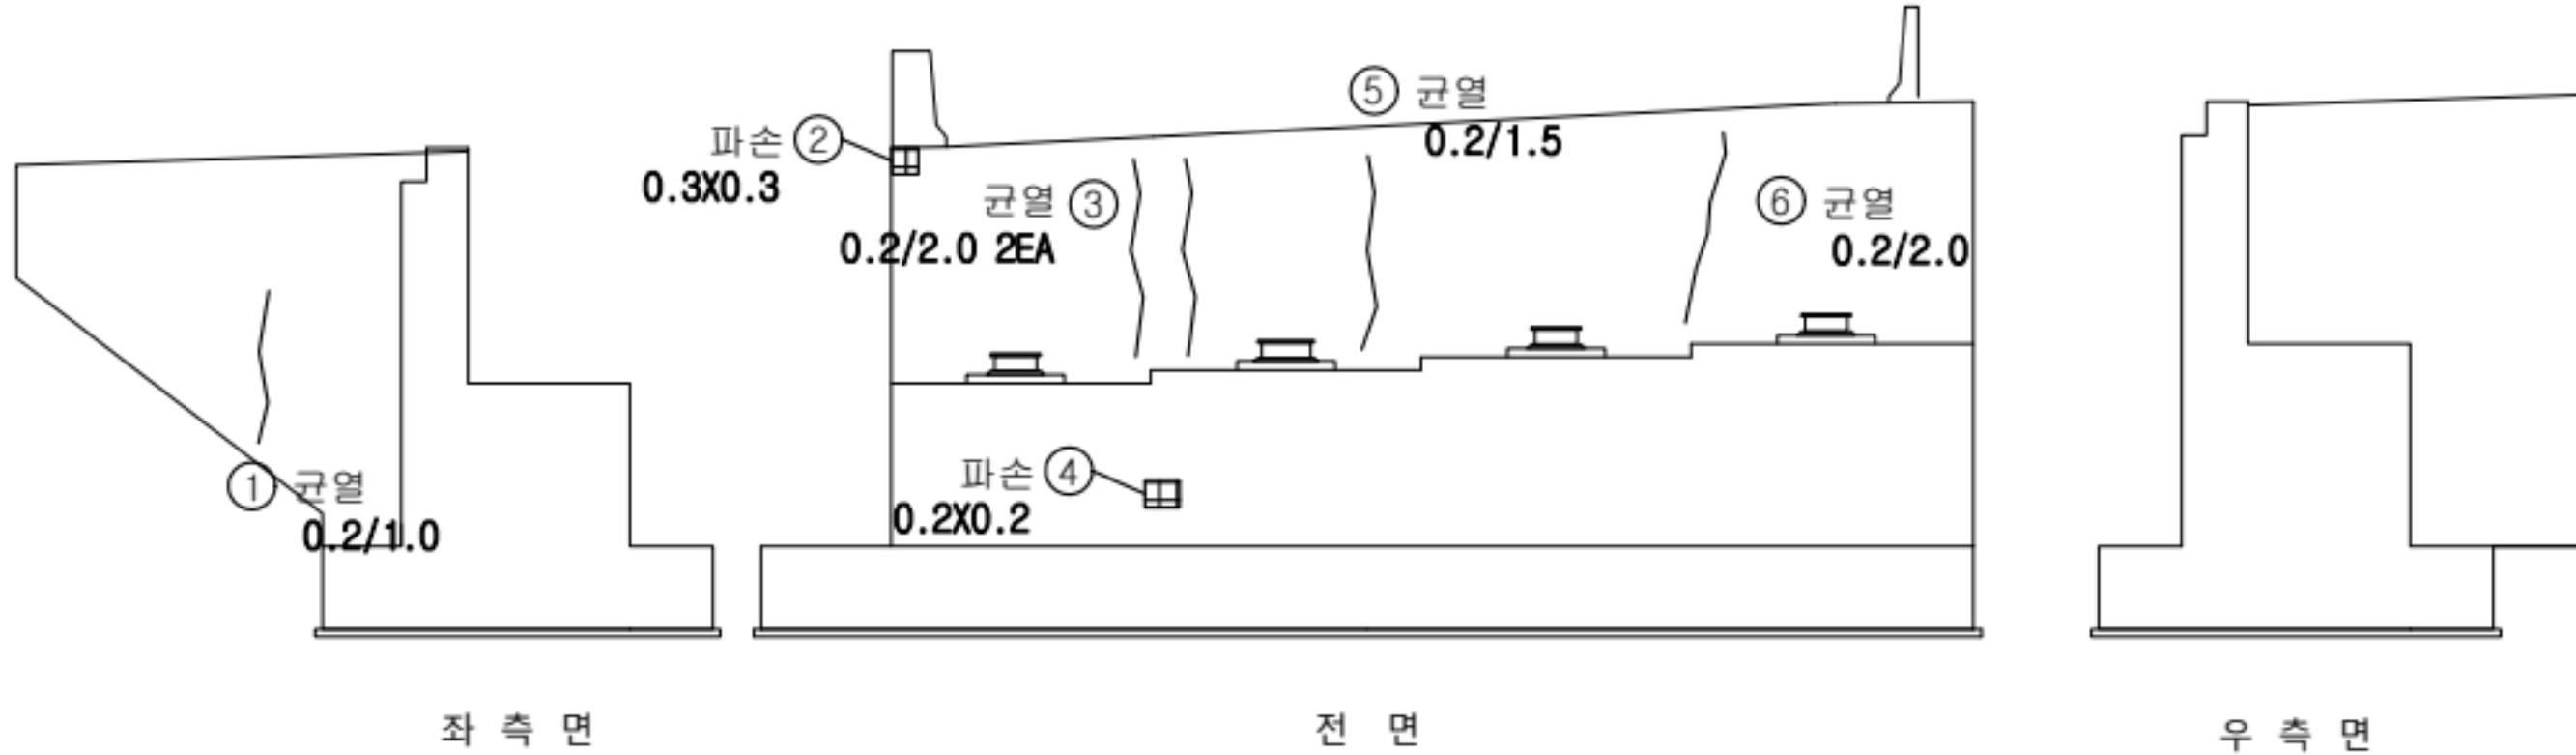
ID : 장승천교(익산) 교대(A1)

| 번호 | 구분 | 결함 내용 | 손상규모 | | | | | | 비고 |
|---|---|---|---|---|---|---|---|---|---|
| 1 | 신규 | 균열 | 0.2 | - | 1.0 | 1 | 1.0 | m | - |
| 2 | 신규 | 파손 | - | 0.3 | 0.3 | 1 | 0.09 | m² | - |
| 3 | 신규 | 균열 | 0.2 | - | 2.0 | 2 | 4.0 | m | - |
| 4 | 신규 | 파손 | - | 0.2 | 0.2 | 1 | 0.04 | m² | - |
| 5 | 신규 | 균열 | 0.2 | - | 1.5 | 1 | 1.5 | m | - |
| 6 | 신규 | 균열 | 0.2 | - | 2.0 | 1 | 2.0 | m | - |

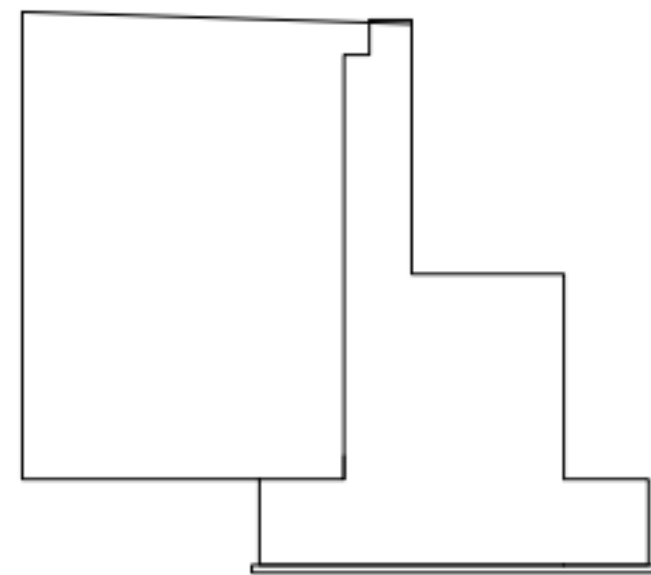
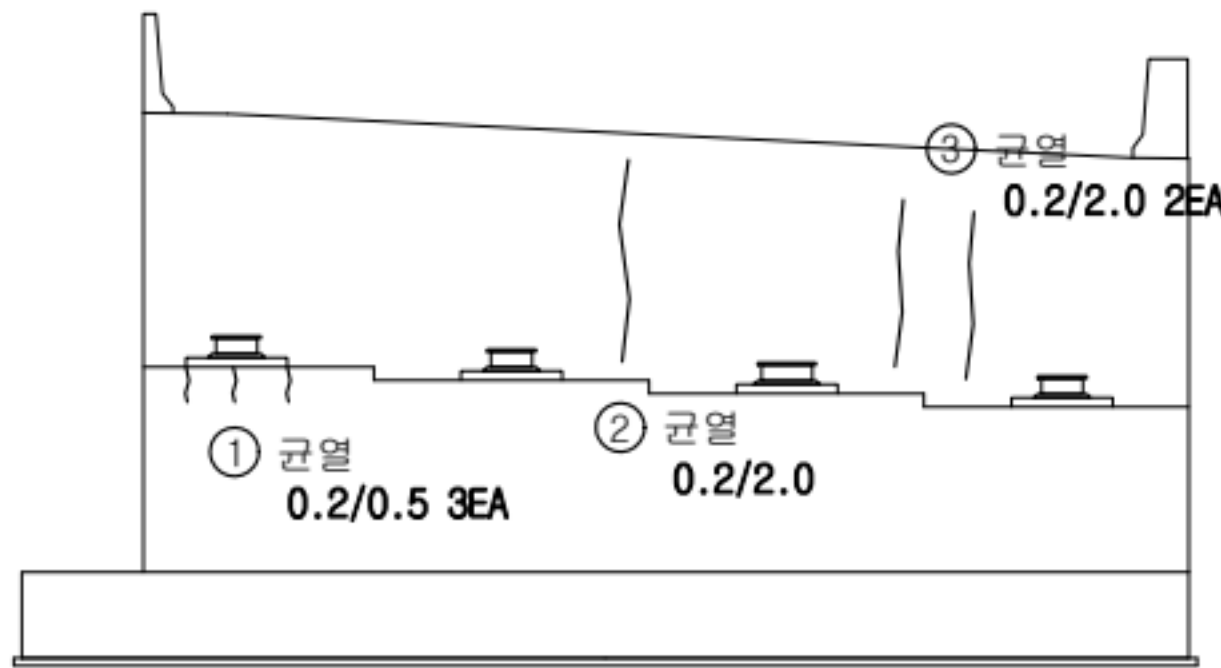
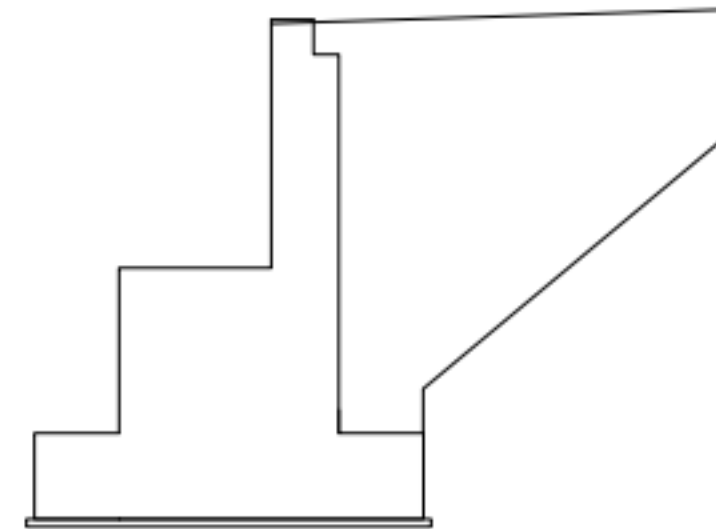
ID : 장승천교(익산) 교대(A2)

| 번호 | 구분 | 결함 내용 | 손상규모 | | | | | | 비고 |
|---|---|---|---|---|---|---|---|---|---|
| 1 | 신규 | 균열 | 0.2 | - | 0.5 | 3 | 1.5 | m | - |
| 2 | 신규 | 균열 | 0.2 | - | 2.0 | 1 | 2.0 | m | - |
| 3 | 신규 | 균열 | 0.2 | - | 2.0 | 1 | 2.0 | m | - |
