## 50. 장승천교(익산)

| 용역명 | 서부내륙고속도로 2025년 시설물 정기안전점검 용역(하반기) |
| 시설물명 | 장승천교(익산) |

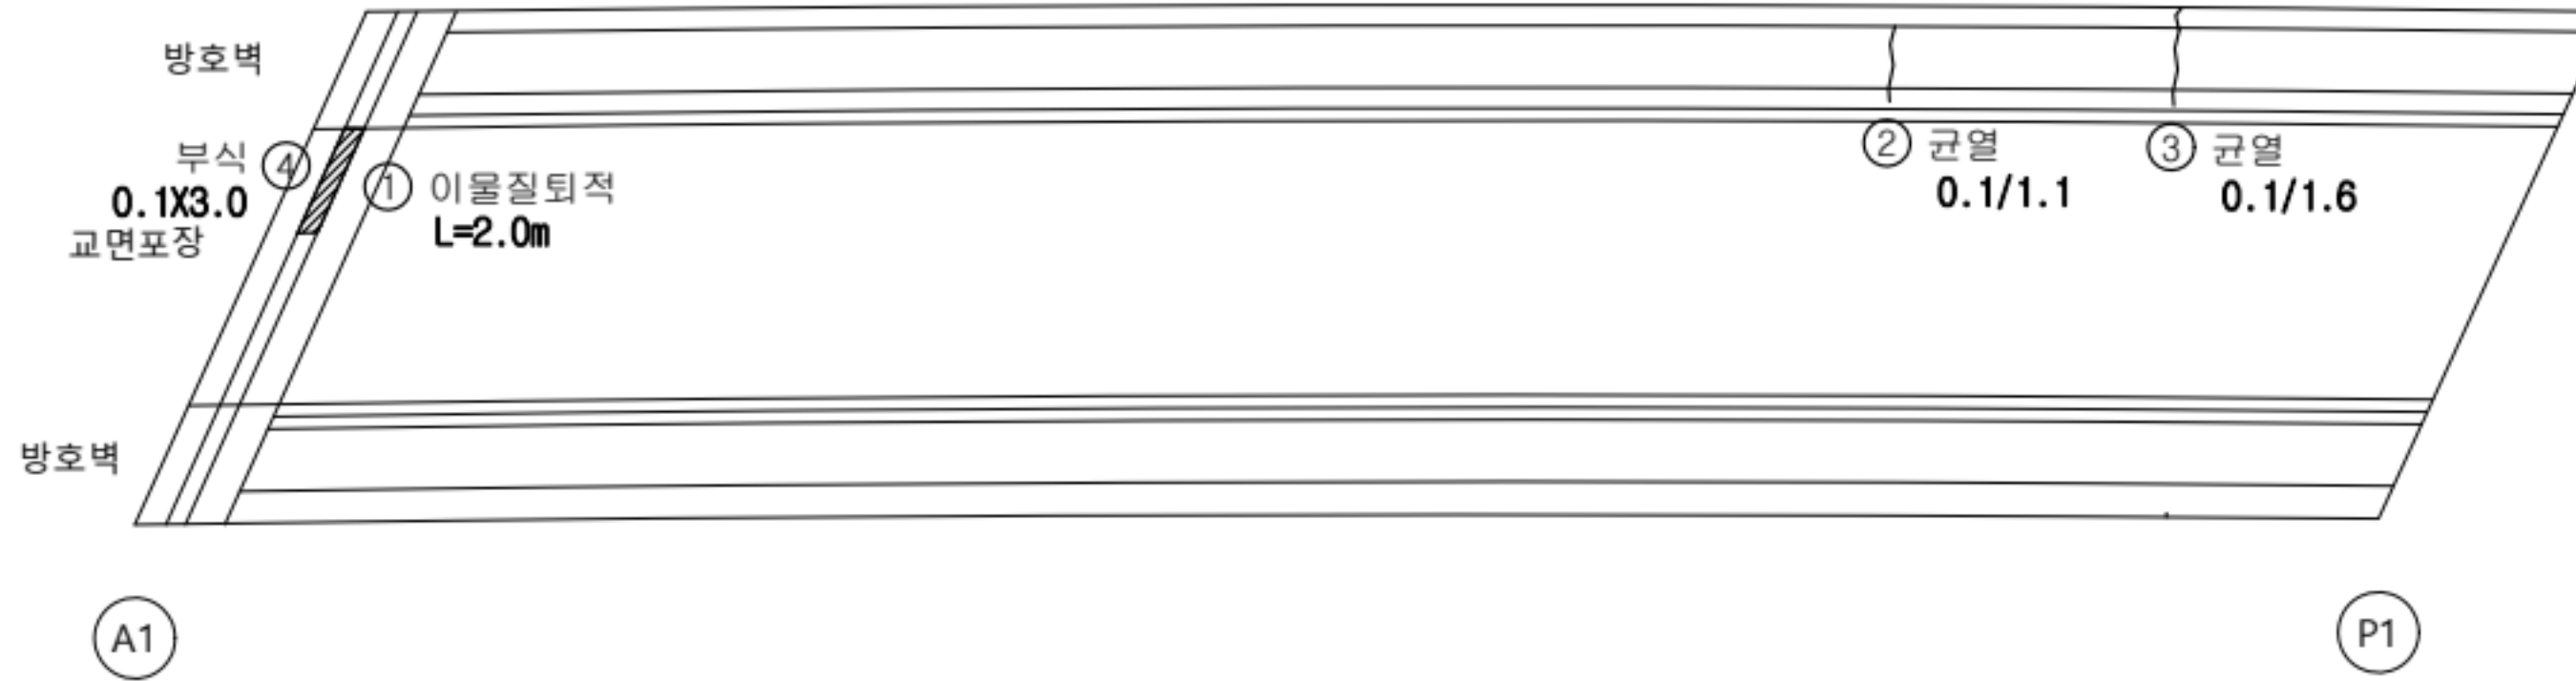
ID : 장승천교(익산) 바닥판 상면(S1)

| 번호 | 구분 | 결함내용 | 손상규모 | | | | | | 비고 |
|---|---|---|---|---|---|---|---|---|---|
| 1 | 신규 | 이물질 퇴적 | - | - | 2.0 | 1 | 2.0 | m | - |
| 2 | 신규 | 균열 | 0.1 | - | 1.1 | 1 | 1.1 | m | - |
| 3 | 신규 | 균열 | 0.1 | - | 1.6 | 1 | 1.6 | m | - |
| 4 | 신규 | 부식 | - | 0.1 | 3.0 | 1 | 0.3 | m² | - |

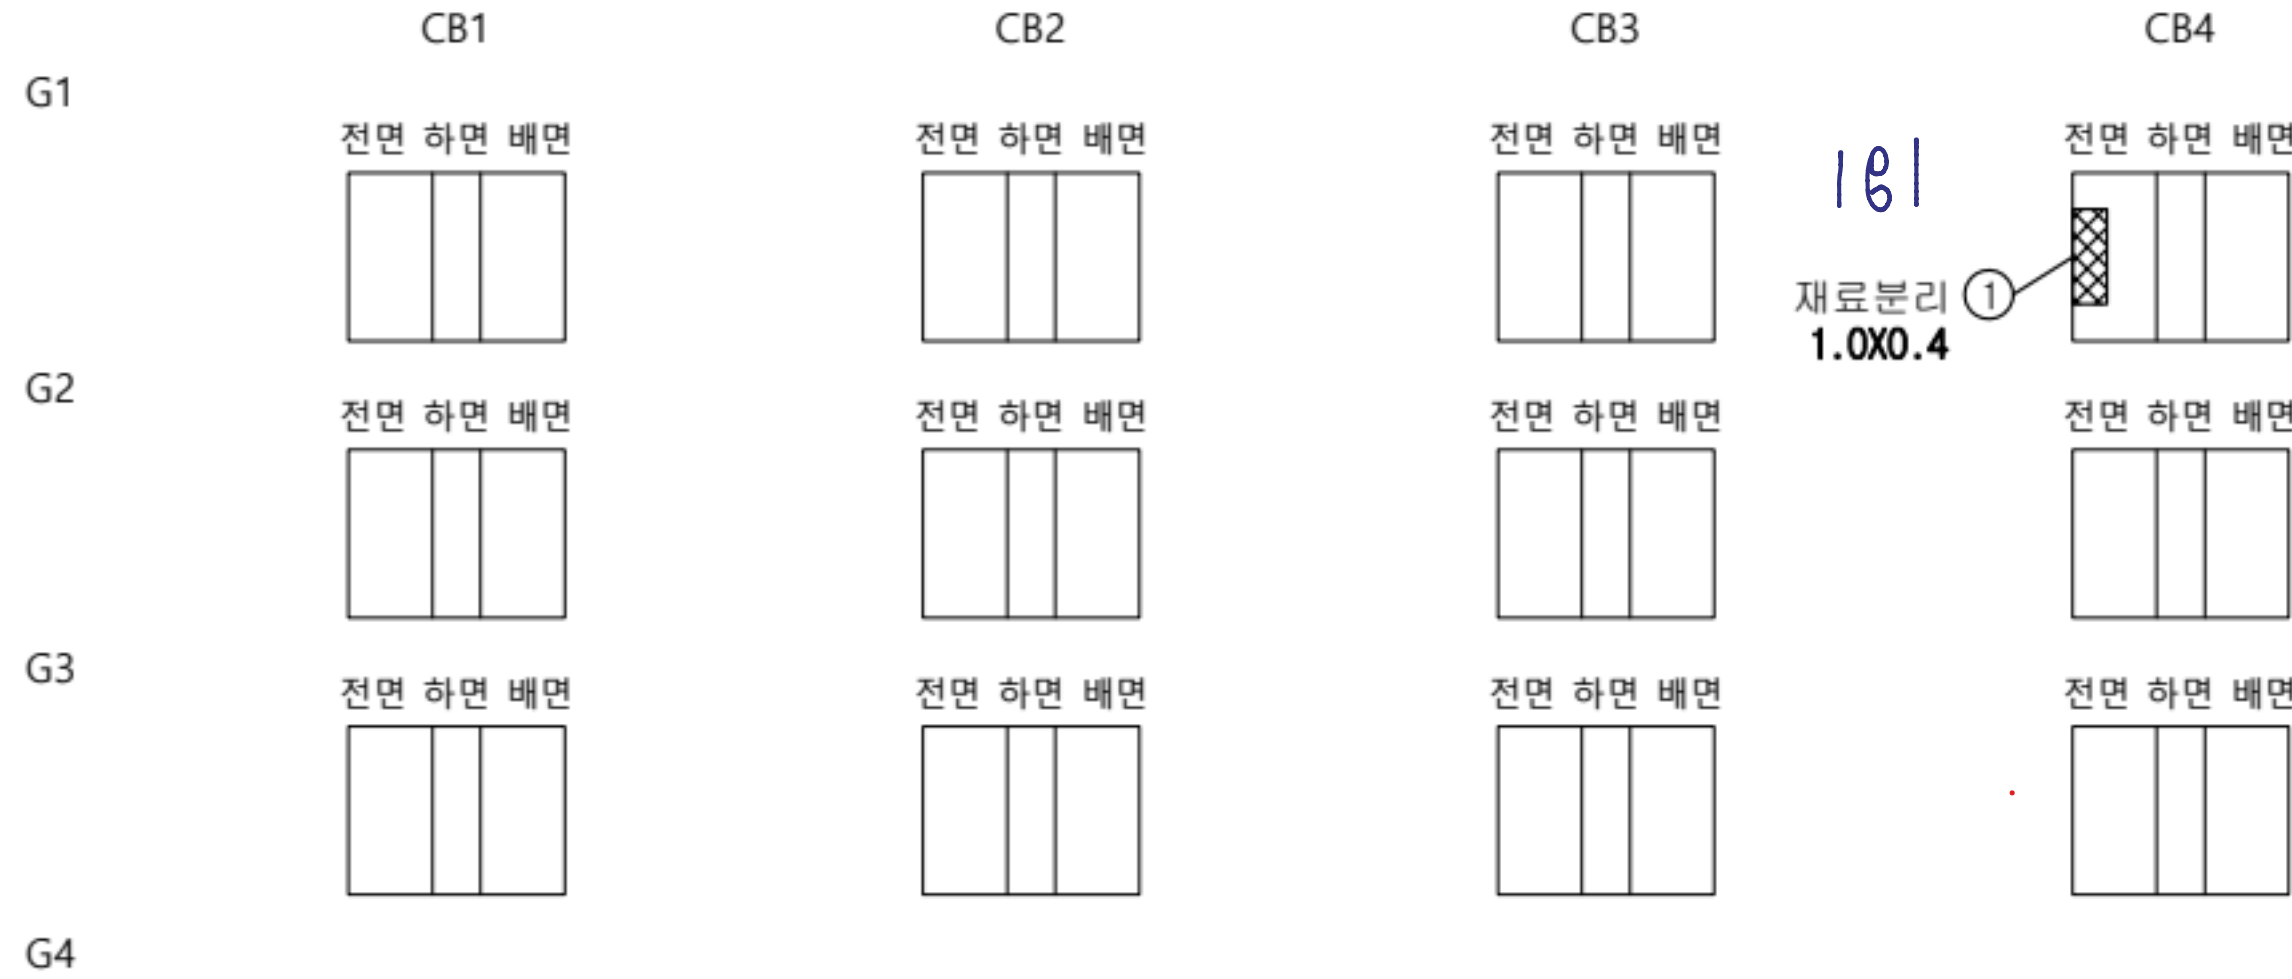
ID : 장승천교(익산) 가로보, 세로보

| 번호 | 구분 | 결함 내용 | 손상규모 | | | | | | 비고 |
|---|---|---|---|---|---|---|---|---|---|
| 1 | 신규 | 재료분리 | - | 1.0 | 0.4 | 1 | 0.4 | m <sup>2</sup> | - |

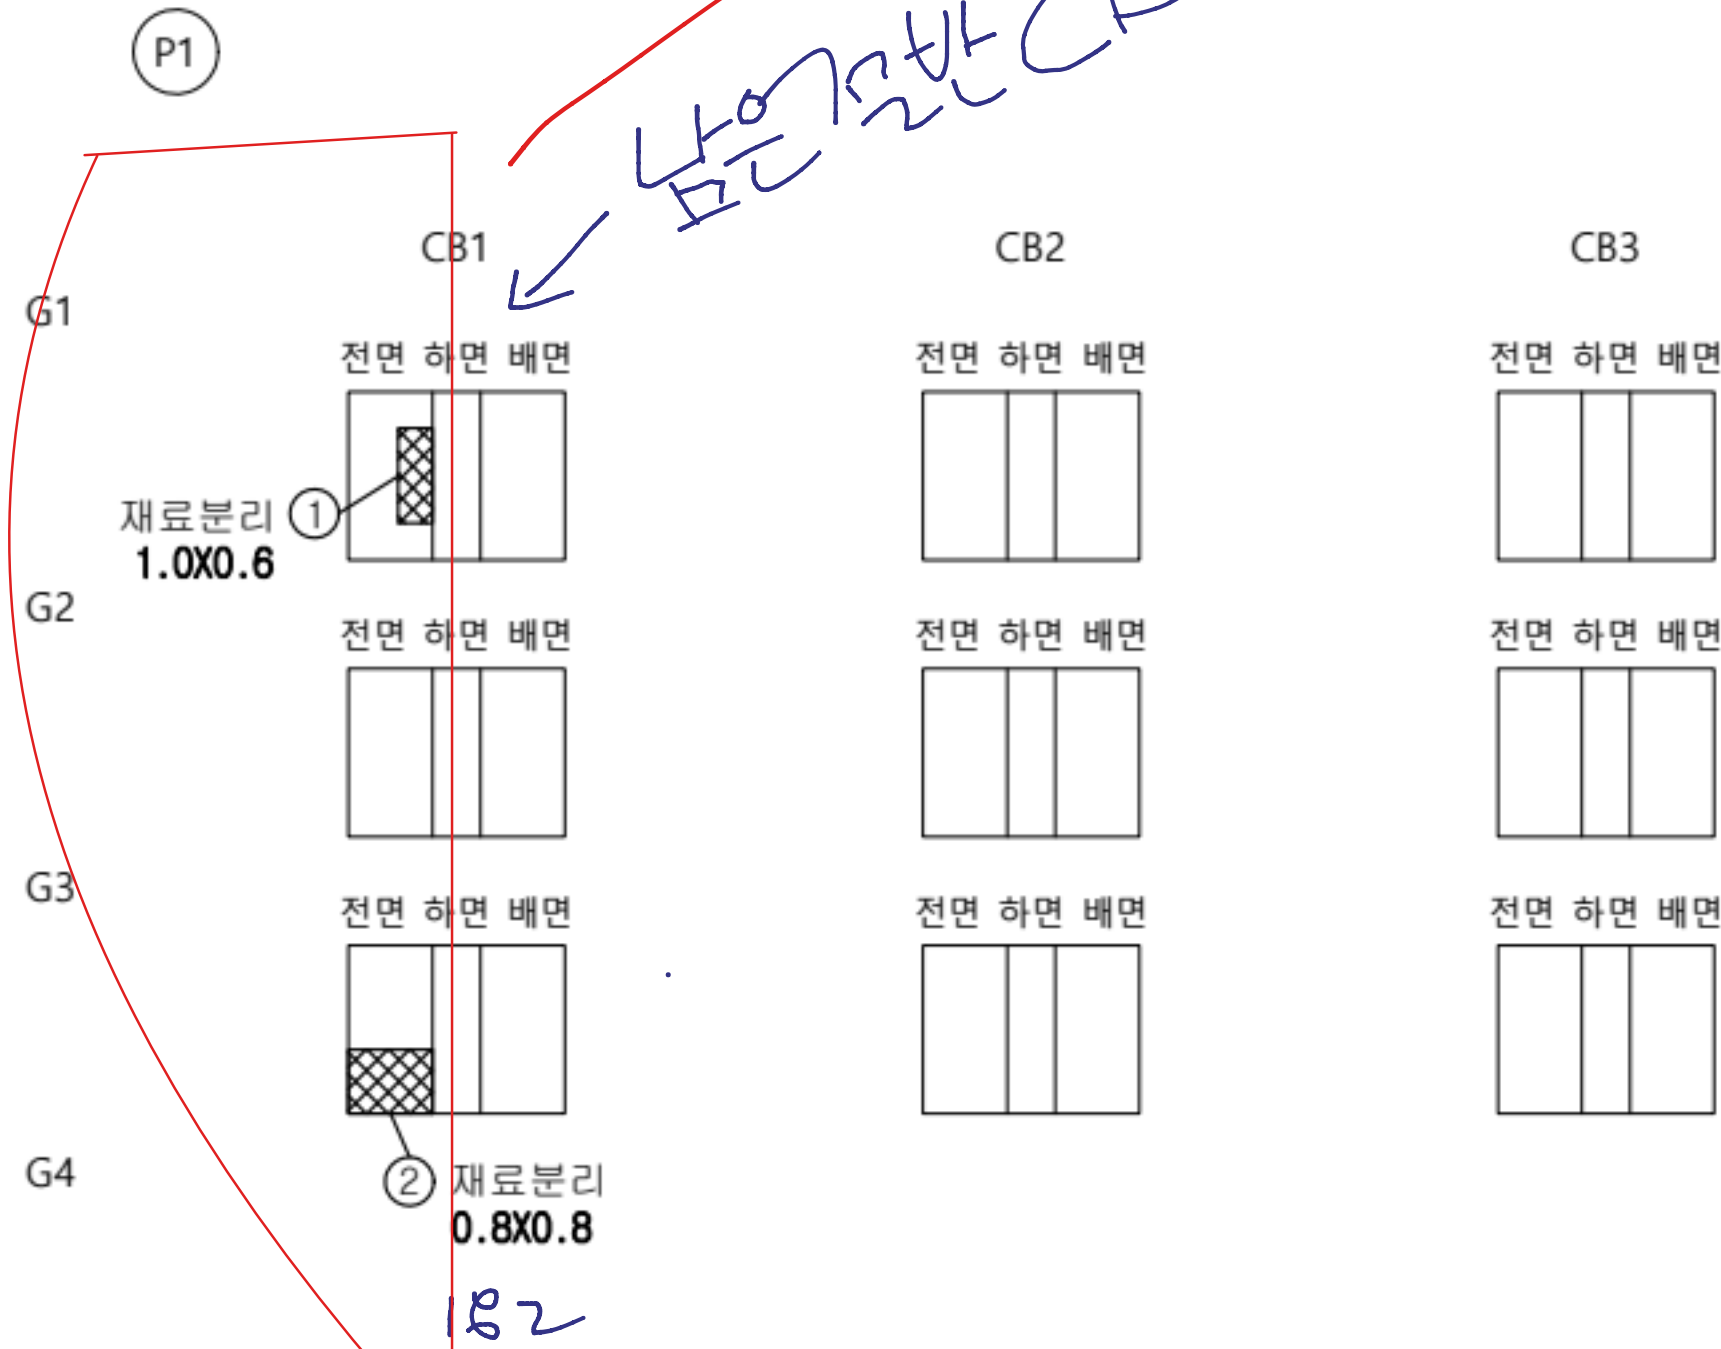
ID : 장승천교(익산) 가로보, 세로보

| 번호 | 구분 | 결함 내용 | 손상규모 | | | | | | 비고 |
|---|---|---|---|---|---|---|---|---|---|
| 1 | 신규 | 재료분리 | - | 1.0 | 0.4 | 1 | 0.4 | m² | - |
| 2 | 신규 | 재료분리 | - | 0.8 | 0.8 | 1 | 0.64 | m² | - |

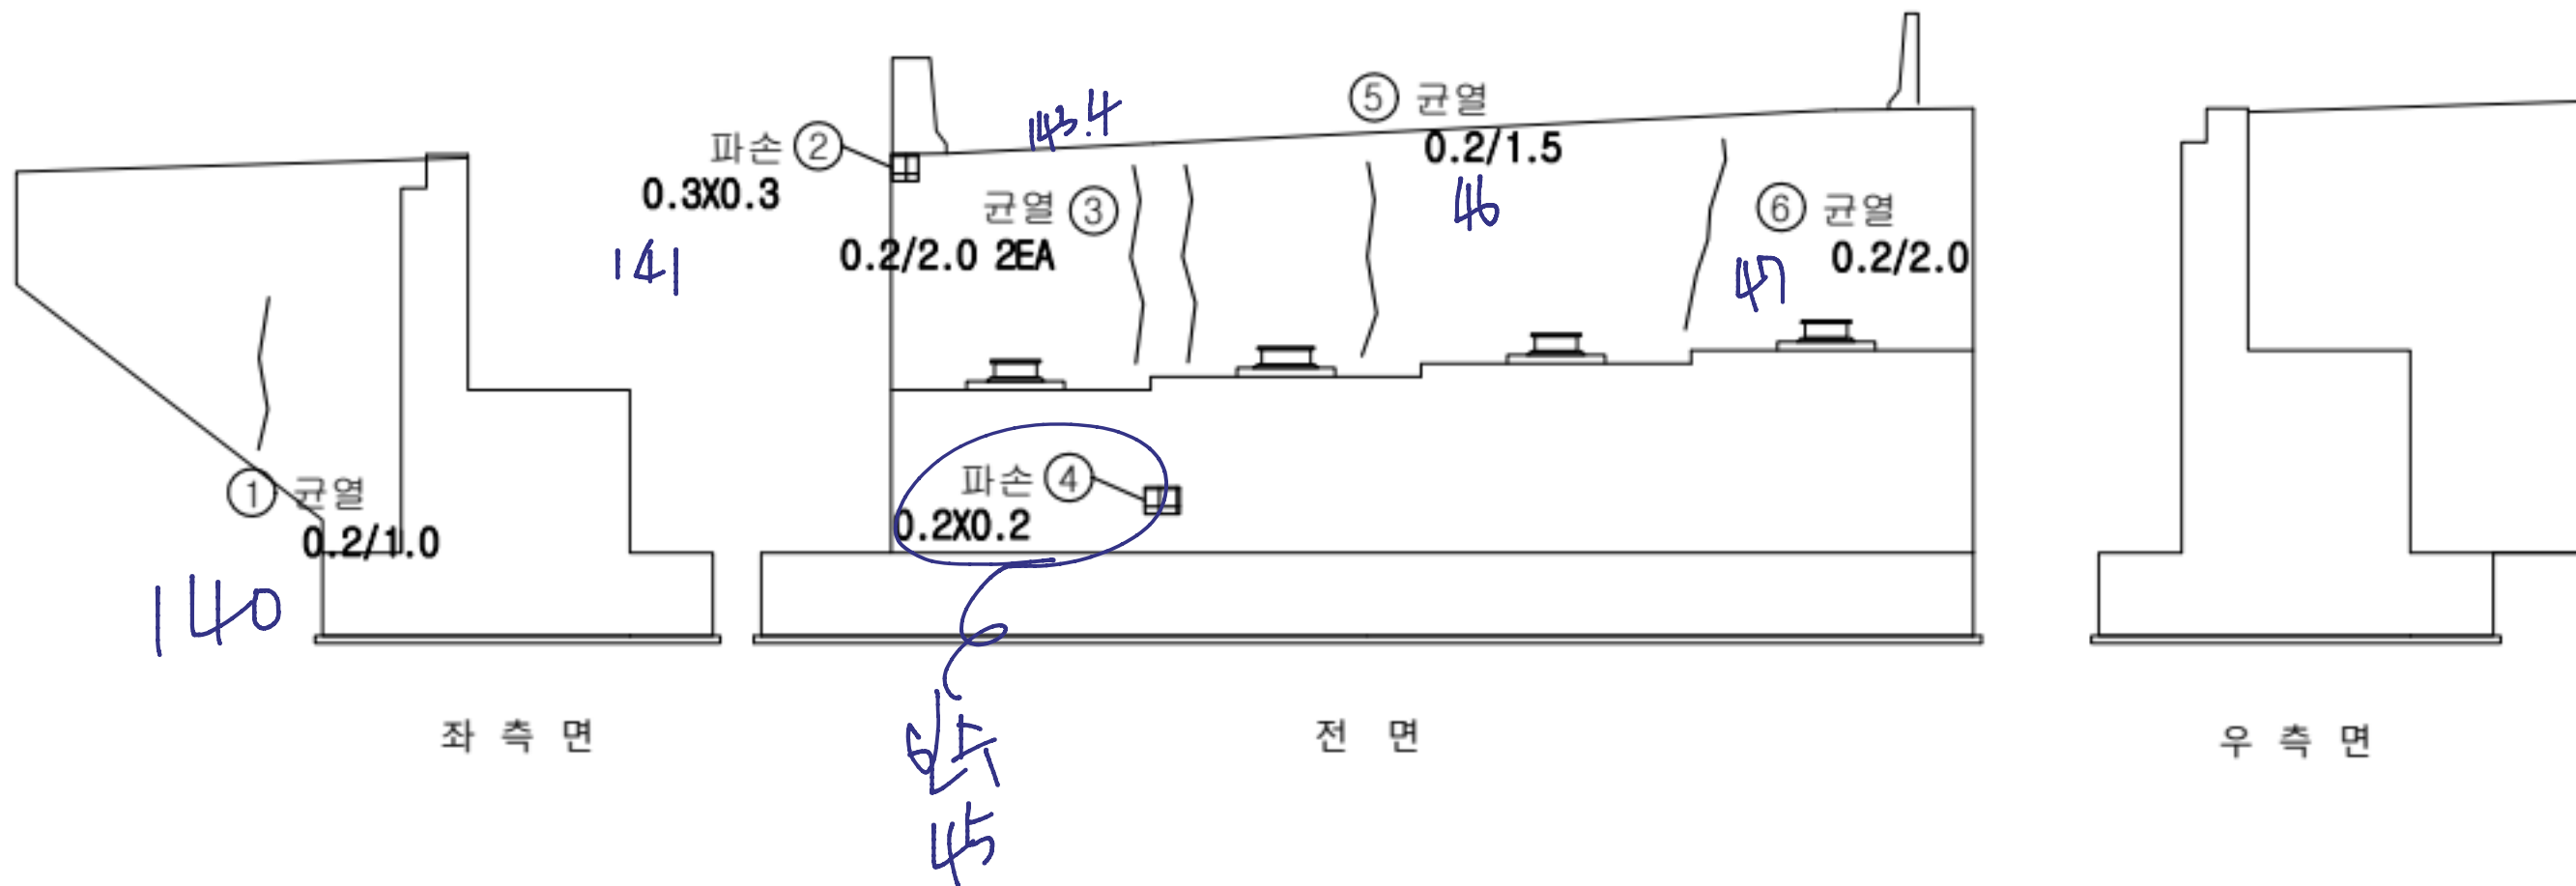
ID : 장승천교(익산) 교대(A1)

| 번호 | 구분 | 결함 내용 | 손상규모 | | | | | | 비고 |
|---|---|---|---|---|---|---|---|---|---|
| 1 | 신규 | 균열 | 0.2 | - | 1.0 | 1 | 1.0 | m | - |
| 2 | 신규 | 파손 | - | 0.3 | 0.3 | 1 | 0.09 | m² | - |
| 3 | 신규 | 균열 | 0.2 | - | 2.0 | 2 | 4.0 | m | - |
| 4 | 신규 | 파손 | - | 0.2 | 0.2 | 1 | 0.04 | m² | - |
| 5 | 신규 | 균열 | 0.2 | - | 1.5 | 1 | 1.5 | m | - |
| 6 | 신규 | 균열 | 0.2 | - | 2.0 | 1 | 2.0 | m | - |

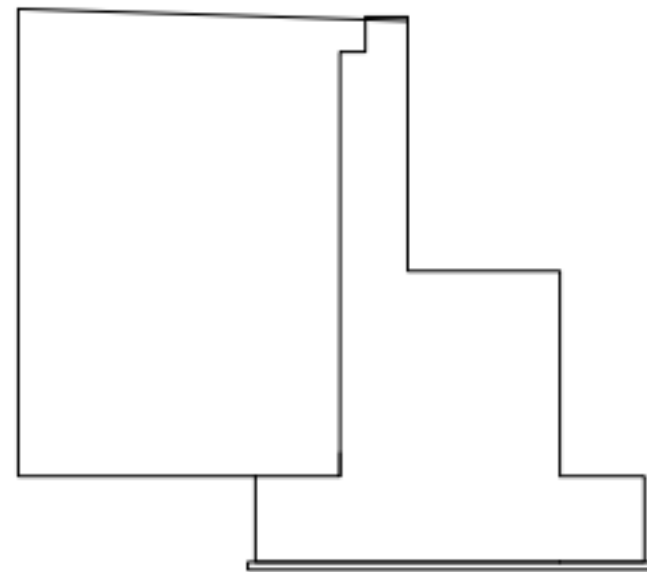
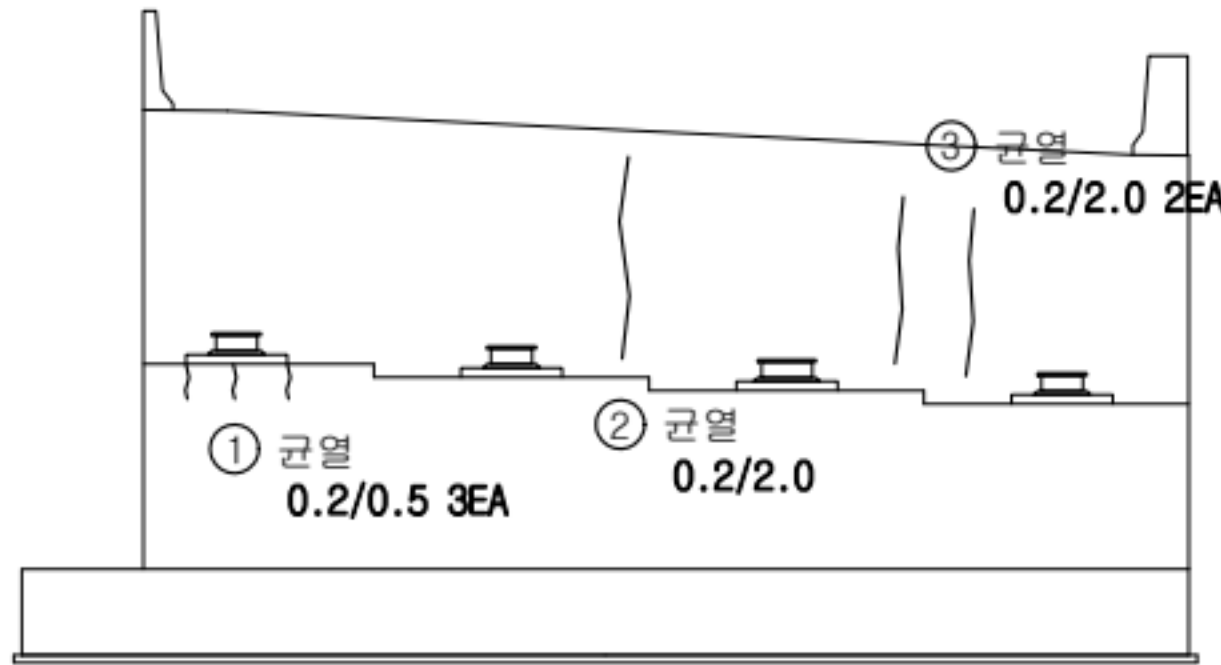
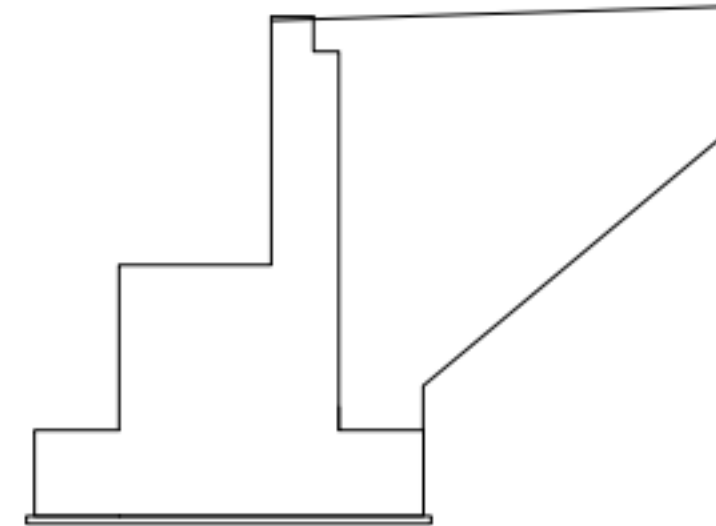
ID : 장승천교(익산) 교대(A2)

| 번호 | 구분 | 결함 내용 | 손상규모 | | | | | | 비고 |
|---|---|---|---|---|---|---|---|---|---|
| 1 | 신규 | 균열 | 0.2 | - | 0.5 | 3 | 1.5 | m | - |
| 2 | 신규 | 균열 | 0.2 | - | 2.0 | 1 | 2.0 | m | - |
| 3 | 신규 | 균열 | 0.2 | - | 2.0 | 1 | 2.0 | m | - |
