# 51. 장승천교(평택)

| 용역명 | 서부내륙고속도로 2025년 시설물 정기안전점검 용역(하반기) |
| 시설물명 | 장승천교(평택) |

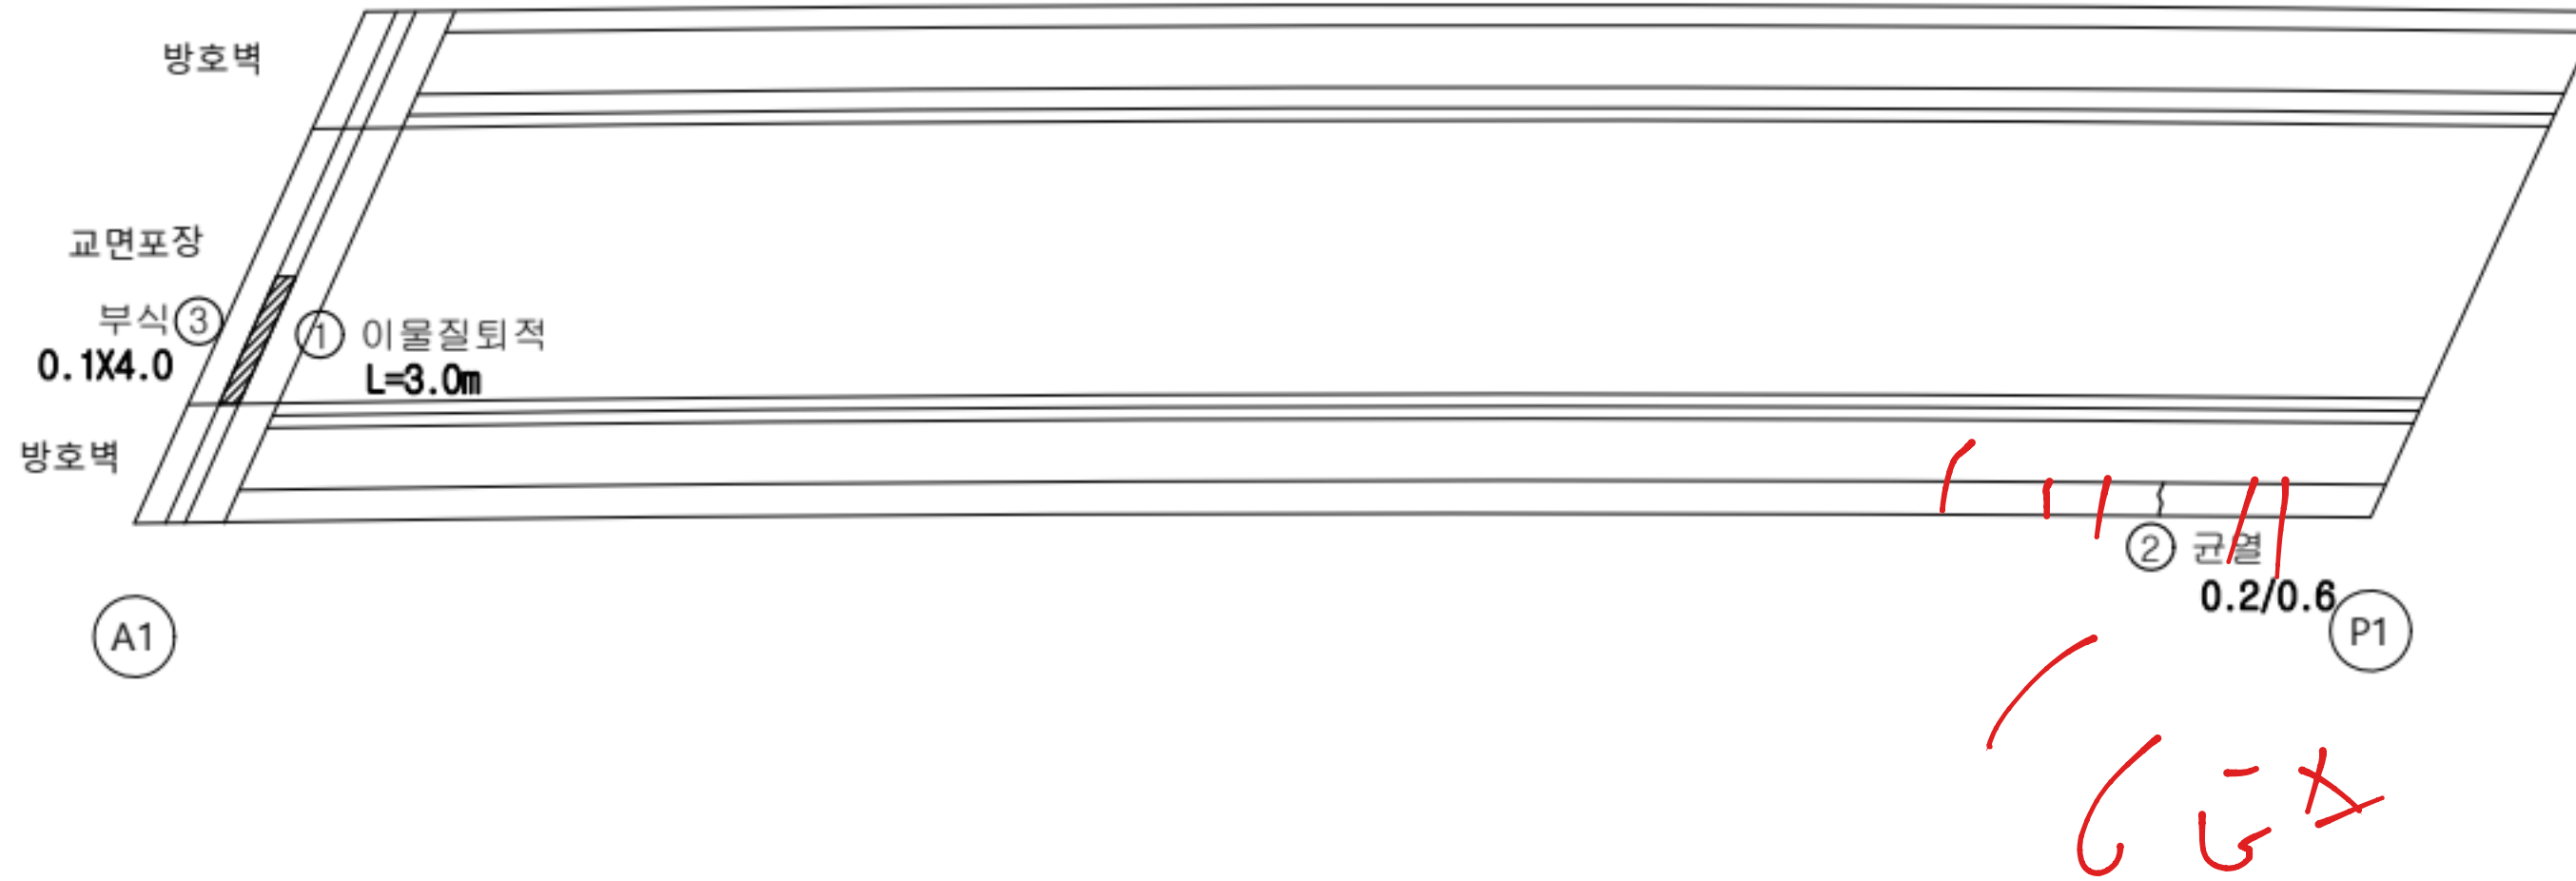
ID : 장승천교(평택) 바닥판 상면(S1)

| 번호 | 구분 | 결함내용 | 손상규모 | | | | | | 비고 |
|---|---|---|---|---|---|---|---|---|---|
| 1 | 신규 | 이물질퇴적 | - | - | 3.0 | 1 | 3.0 | m | - |
| 2 | 신규 | 균열 | 0.2 | - | 0.6 | 1 | 0.6 | m | - |
| 3 | 신규 | 부식 | - | 0.1 | 4.0 | 1 | 0.4 | m <sup>2</sup> | - |

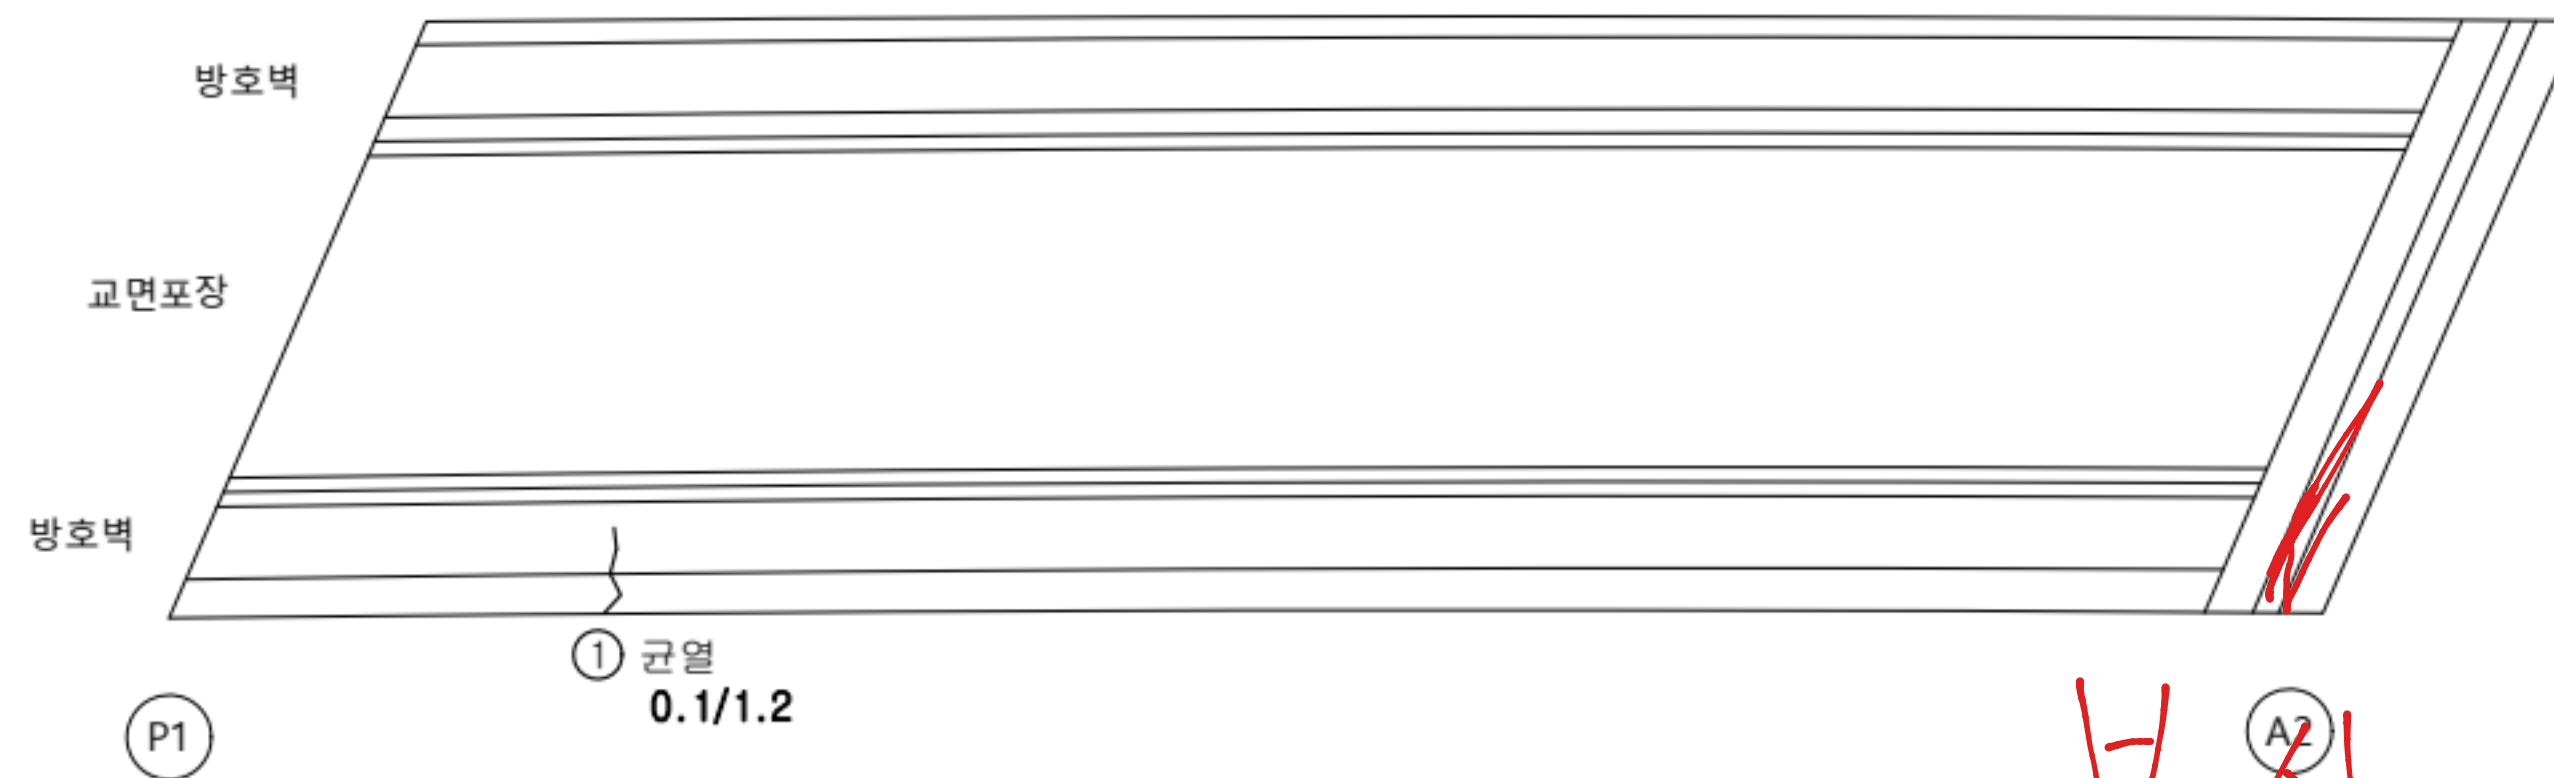
ID : 장승천교(평택) 바닥판 상면(S2)

이물  
뒤까지  
보  
0.1/4.0

| 번호 | 구분 | 결함 내용 | 손상규모 | | | | | | 비고 |
|---|---|---|---|---|---|---|---|---|---|
| 1 | 신규 | 균열 | 0.1 | - | 1.2 | 1 | 1.2 | m | - |

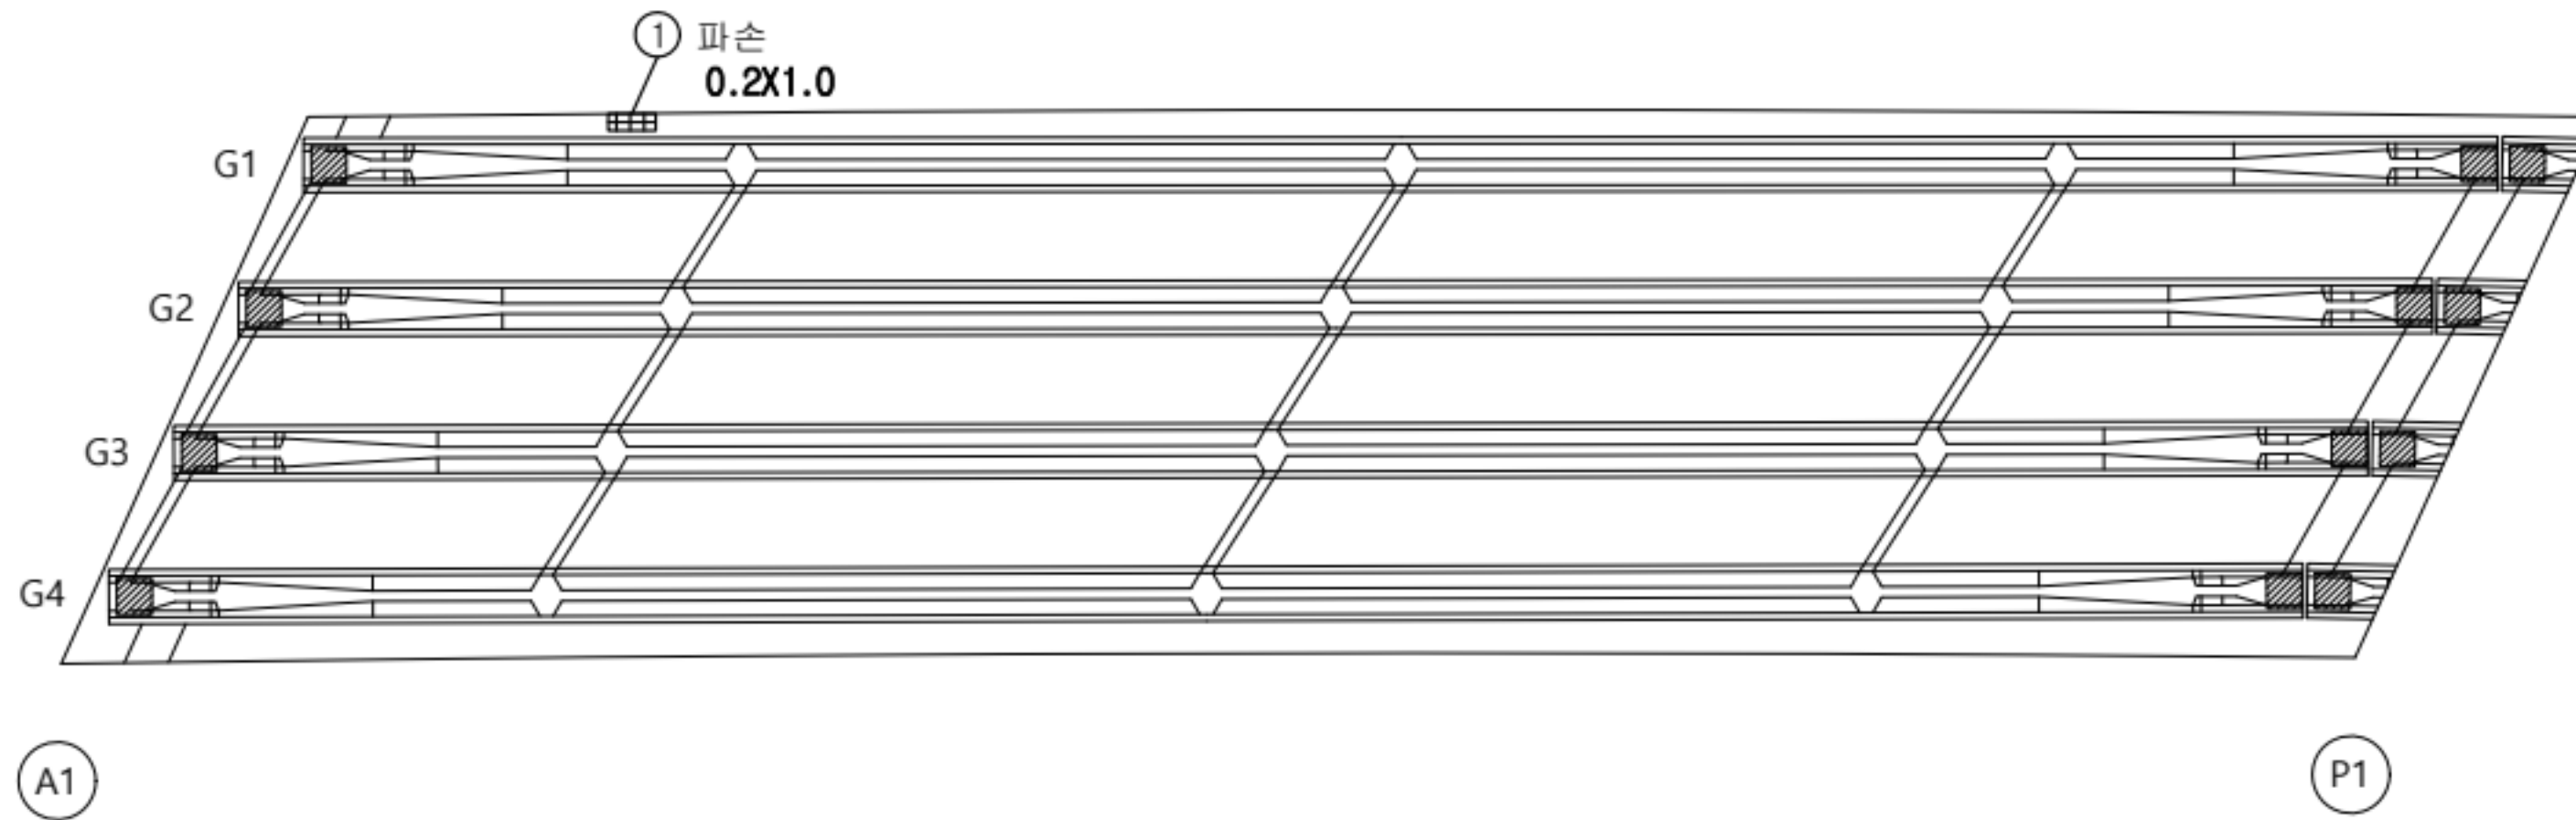
ID : 장승천교(평택) 바닥판 하면(S1)

| 번호 | 구분 | 결함 내용 | 손상규모 | | | | | | 비고 |
|---|---|---|---|---|---|---|---|---|---|
| 1 | 신규 | 파손 | - | 0.2 | 1.0 | 1 | 0.2 | m <sup>2</sup> | - |

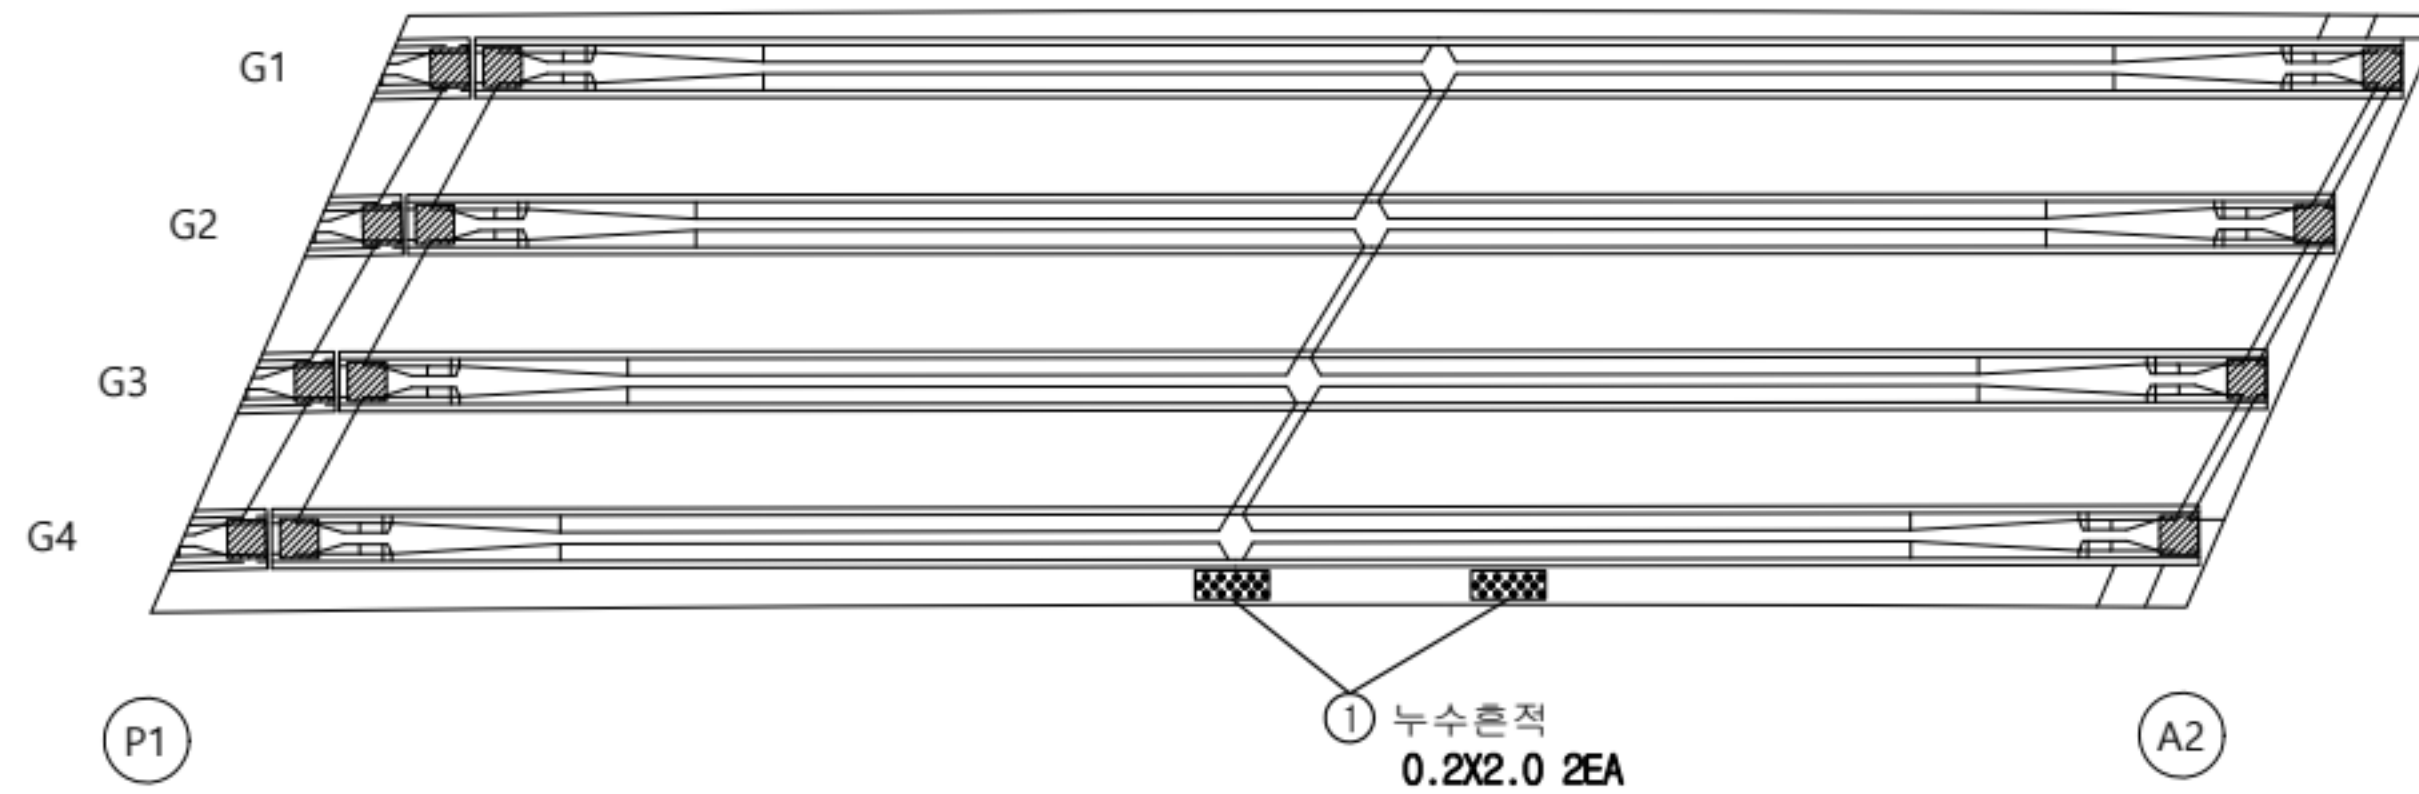
ID : 장승천교(평택) 바닥판 하면(S2)

| 번호 | 구분 | 결함내용 | 손상규모 | | | | | | 비고 |
|---|---|---|---|---|---|---|---|---|---|
| 1 | 신규 | 누수흔적 | - | 0.2 | 2.0 | 2 | 0.8 | m² | - |

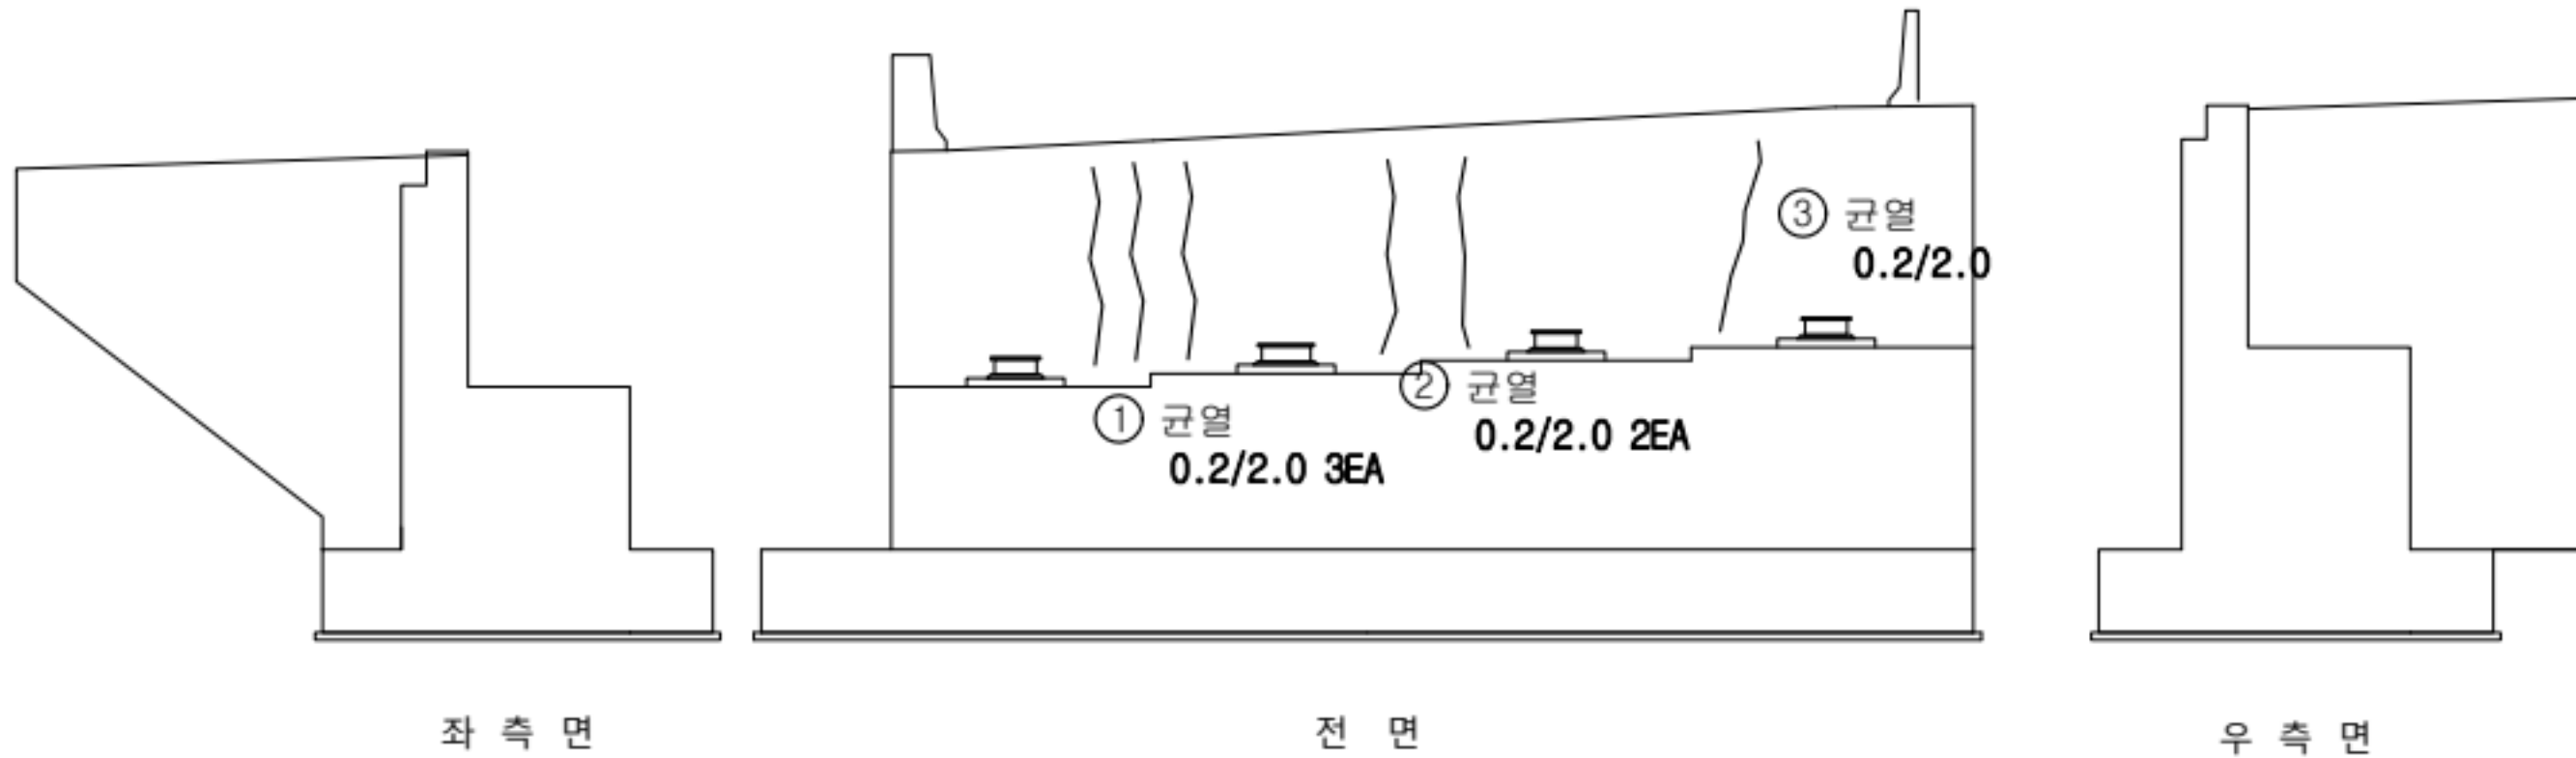
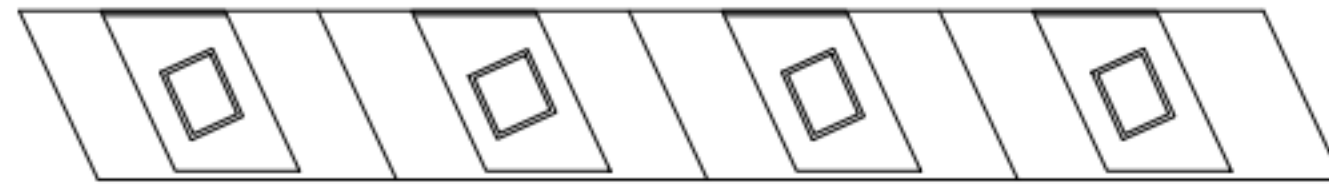
ID : 장승천교(평택) 교대(A1)

| 번호 | 구분 | 결함 내용 | 손상규모 | | | | | | 비고 |
|---|---|---|---|---|---|---|---|---|---|
| 1 | 신규 | 균열 | 0.2 | - | 2.0 | 3 | 6.0 | m | - |
| 2 | 신규 | 균열 | 0.2 | - | 2.0 | 2 | 4.0 | m | - |
| 3 | 신규 | 균열 | 0.2 | - | 2.0 | 1 | 2.0 | m | - |

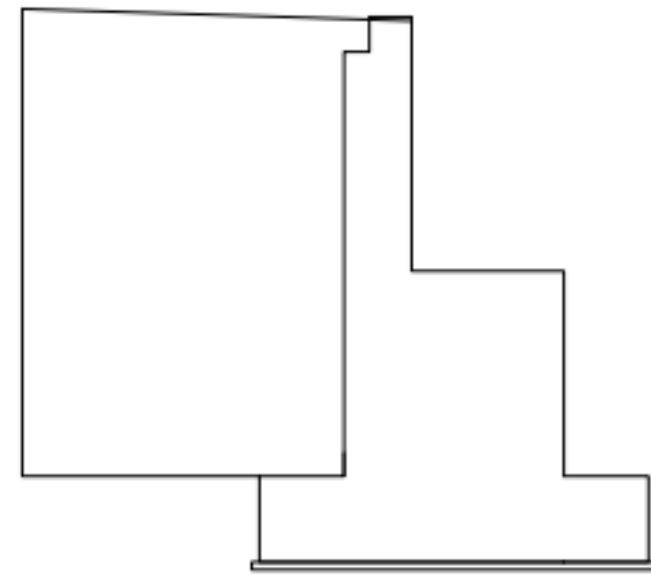
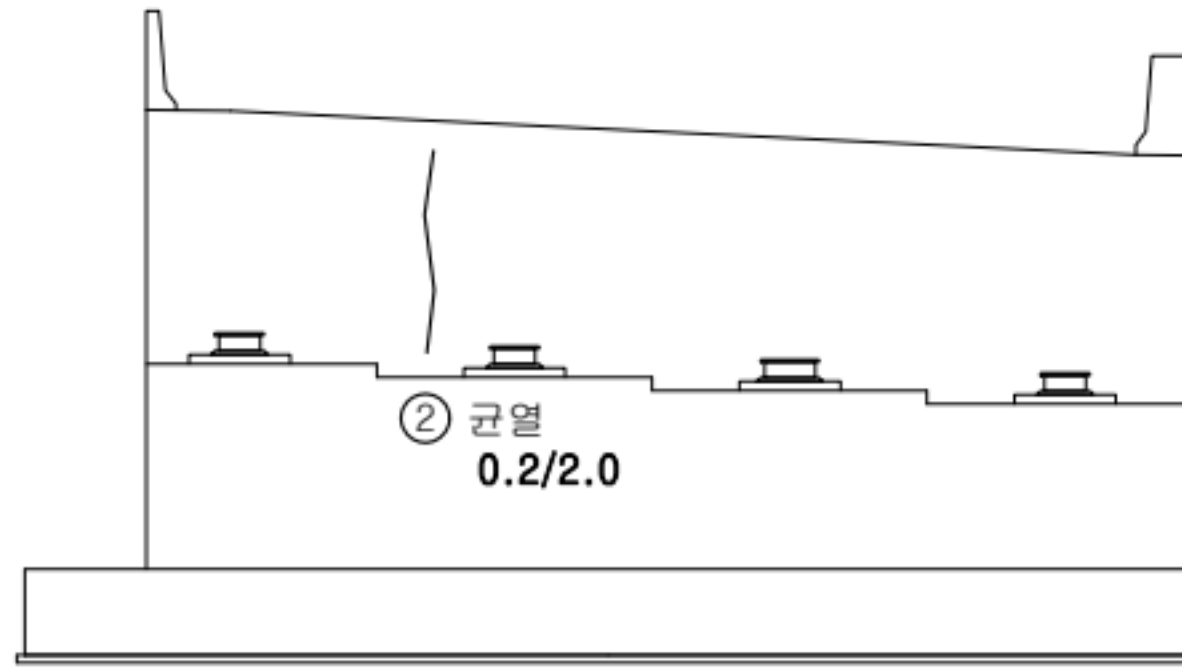
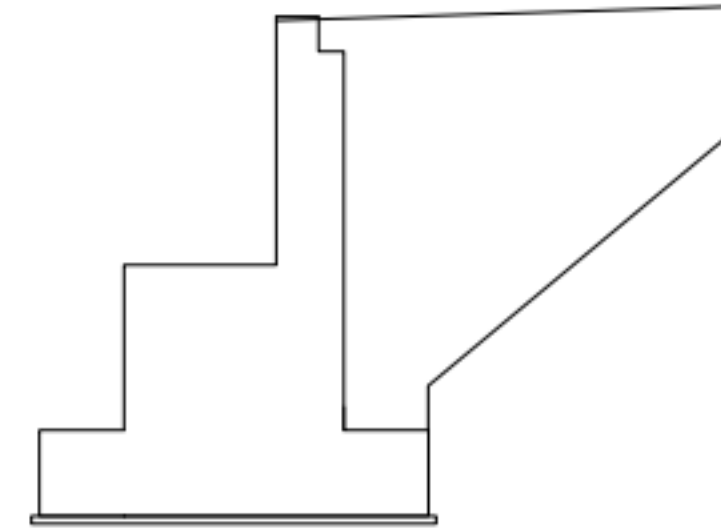
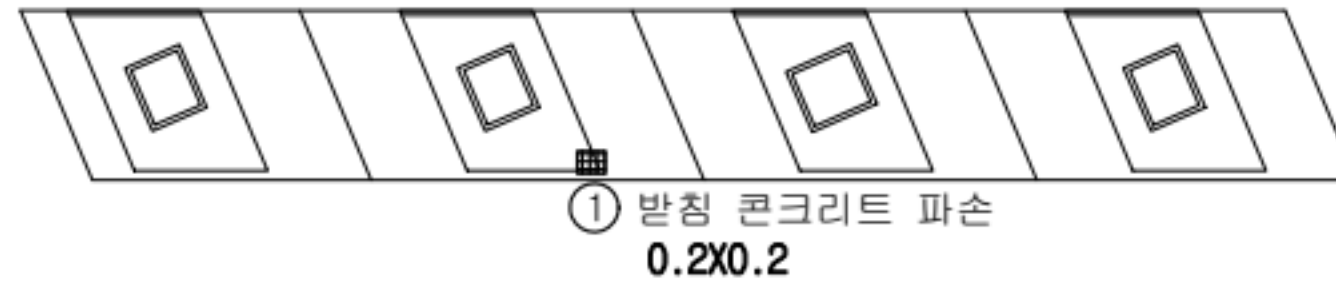
ID : 장승천교(평택) 교대(A2)

| 번호 | 구분 | 결함 내용 | 손상규모 | | | | | | 비고 |
|---|---|---|---|---|---|---|---|---|---|
| 1 | 신규 | 균열 | 0.2 | - | 2.0 | 1 | 2.0 | m | - |
| 2 | 신규 | 받침 콘크리트 파손 | - | 0.2 | 0.2 | 1 | 0.04 | m² | - |
