# 51. 장승천교(평택)

ID : 장승천교(평택) 바닥판 상면(S1)

| 용역명 | 서부내륙고속도로 2025년 시설물 정기안전점검 용역(하반기) |

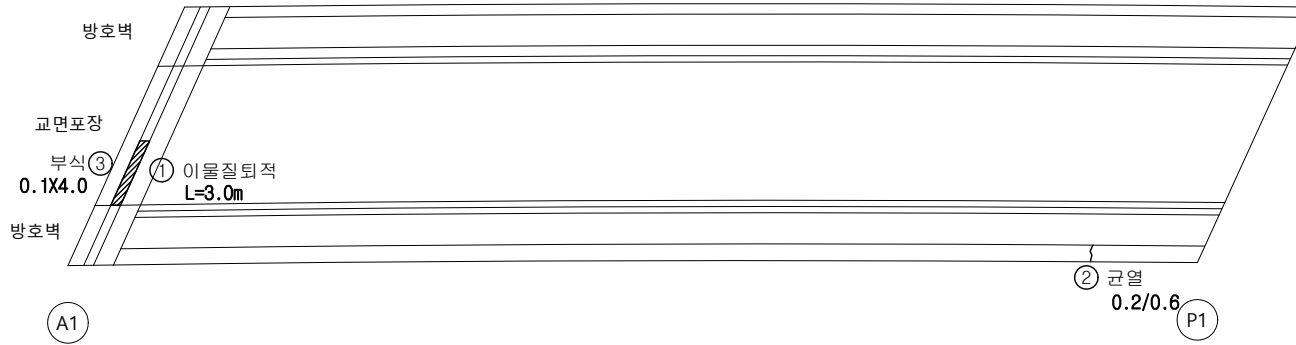
| 도면번호 | 01 |

| 번호 | 구분 | 결함내용 | 손상규모 | | | | | | 비고 |
|---|---|---|---|---|---|---|---|---|---|
| 1 | 신규 | 이물질퇴적 | - | - | 3.0 | 1 | 3.0 | m | - |
| 2 | 신규 | 균열 | 0.2 | - | 0.6 | 1 | 0.6 | m | - |
| 3 | 신규 | 부식 | - | 0.1 | 4.0 | 1 | 0.4 | m² | - |

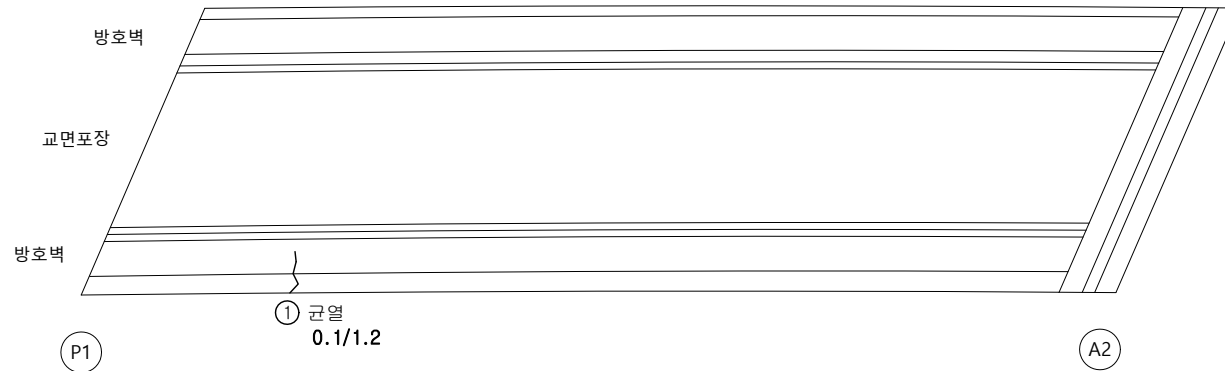
| 도면번호 | 02 |

ID : 장승천교(평택) 바닥판 상면(S2)

| 번호 | 구분 | 결함내용 | 손상규모 | | | | | | 비고 |
|---|---|---|---|---|---|---|---|---|---|
| 1 | 신규 | 균열 | 0.1 | - | 1.2 | 1 | 1.2 | m | - |

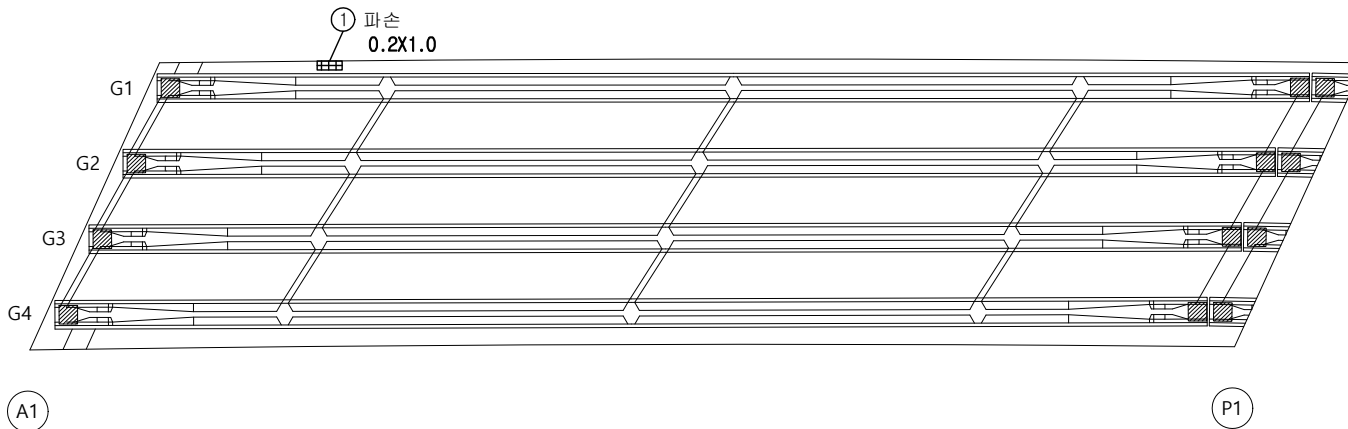
| 도면번호 | 03 |

ID : 장승천교(평택) 바닥판 하면(S1)

#184

| 번호 | 구분 | 결함내용 | 손상규모 | | | | | | 비고 |
|---|---|---|---|---|---|---|---|---|---|
| 1 | 신규 | 파손 | - | 0.2 | 1.0 | 1 | 0.2 | m² | - |

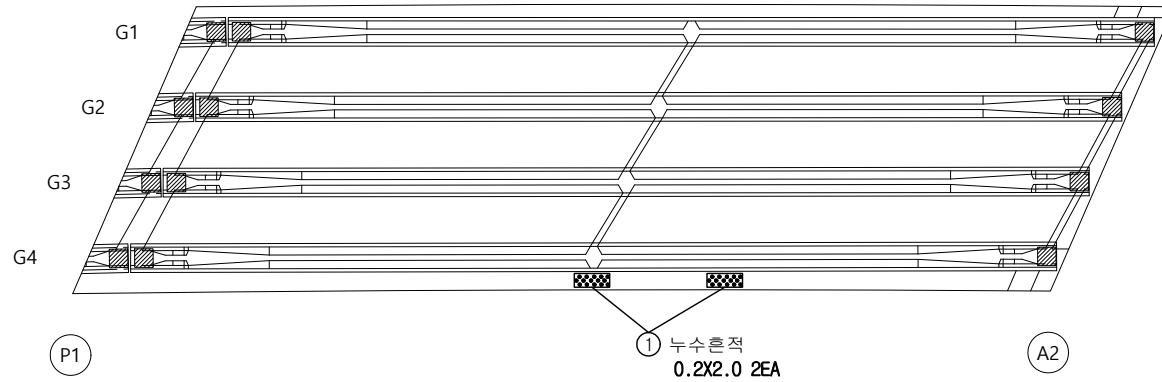
| 도면번호 | 04 |

ID : 장승천교(평택) 바닥판 하면(S2)

| 번호 | 구분 | 결함 내용 | 손상규모 | | | | | | 비고 |
|---|---|---|---|---|---|---|---|---|---|
| 1 | 신규 | 누수흔적 | - | 0.2 | 2.0 | 2 | 0.8 | m² | - |

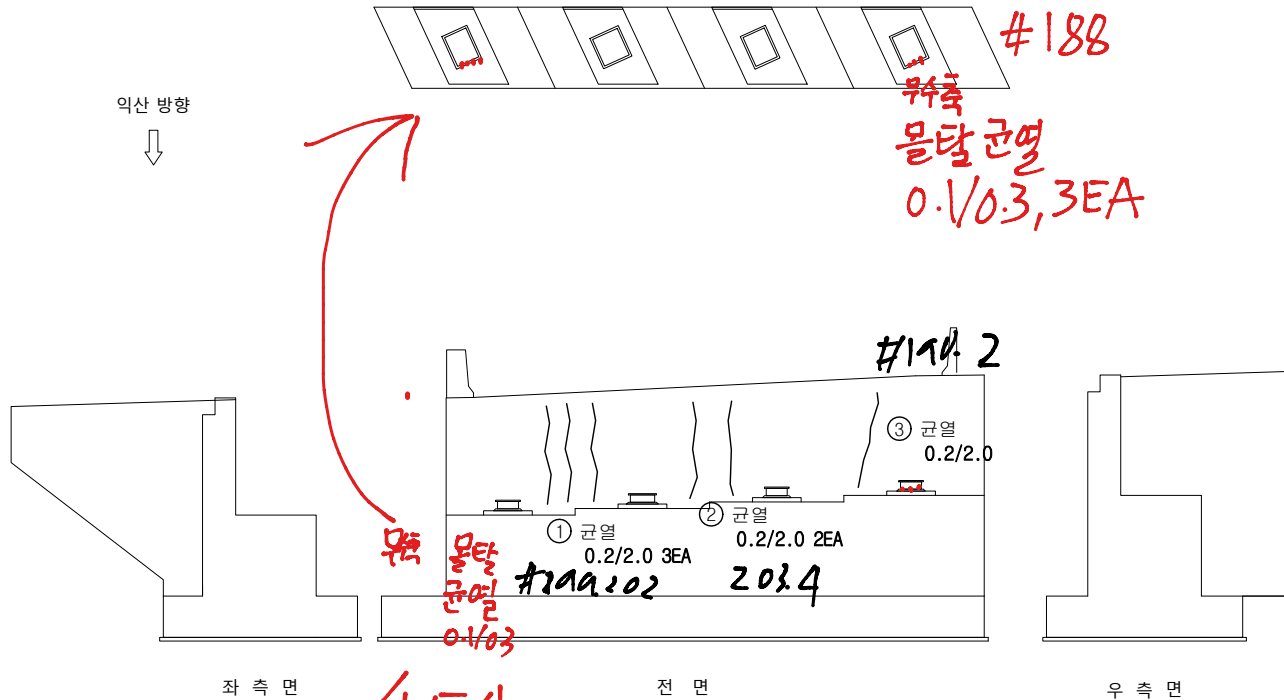
| 범례 | 균열 | 망상균열 | 재료분리 | 용역명 | 서부내륙고속도로 2025년 시설물 정기안전점검 용역(하반기) |
|---|---|---|---|---|---|
| | 자갈/빈틈 | 블록결함 | 응집불량 | 도면번호 | 09 |

ID : 장승천교(평택) 교대(A1)

| 번호 | 구분 | 결함 내용 | 손상규모 | | | | | | 비고 |
|---|---|---|---|---|---|---|---|---|---|
| 1 | 신규 | 균열 | 0.2 | - | 2.0 | 3 | 6.0 | m | - |
| 2 | 신규 | 균열 | 0.2 | - | 2.0 | 2 | 4.0 | m | - |
| 3 | 신규 | 균열 | 0.2 | - | 2.0 | 1 | 2.0 | m | - |

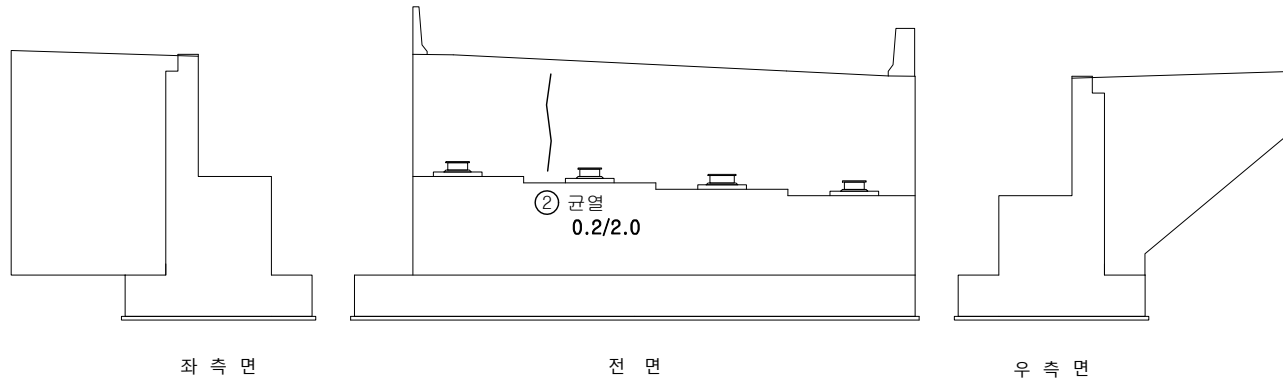
| 도면번호 | 10 |

ID : 장승천교(평택) 교대(A2)

| 번호 | 구분 | 결함 내용 | 손상규모 | | | | | | 비고 |
|---|---|---|---|---|---|---|---|---|---|
| 1 | 신규 | 균열 | 0.2 | - | 2.0 | 1 | 2.0 | m | - |
| 2 | 신규 | 발침 콘크리트 파손 | - | 0.2 | 0.2 | 1 | 0.04 | m² | - |

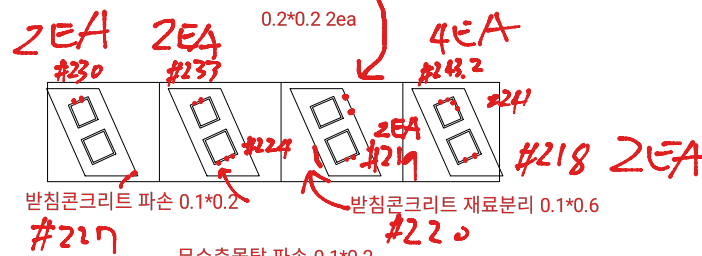
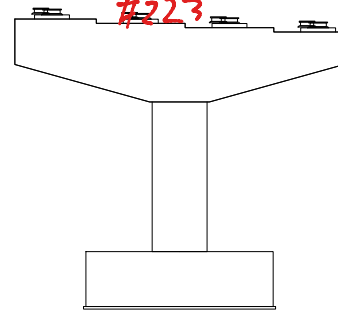
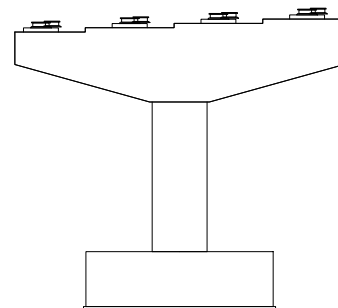
| 도면번호 | 11 |

ID : 장승천교(평택) 교각(P1)

#238.6  
재료분리 및 철근노출

무수축물탈 균열 0.1/0.3 통일
