# 51. 장승천교(평택)

ID : 장승천교(평택) 바닥판 상면(S1)

| 용역명 | 서부내륙고속도로 2025년 시설물 정기안전점검 용역(하반기) |

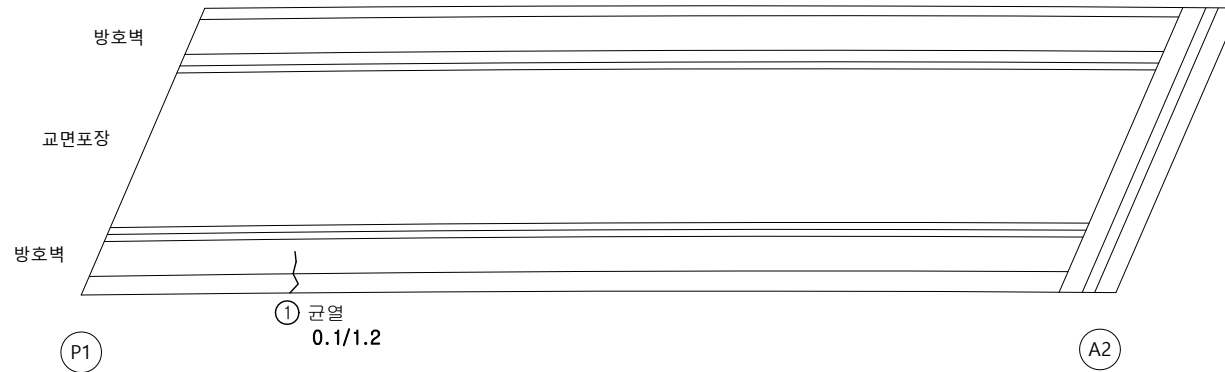
| 도면번호 | 02 |

ID : 장승천교(평택) 바닥판 상면(S2)

| 번호 | 구분 | 결함내용 | 손상규모 | | | | | | 비고 |
|---|---|---|---|---|---|---|---|---|---|
| 1 | 신규 | 균열 | 0.1 | - | 1.2 | 1 | 1.2 | m | - |

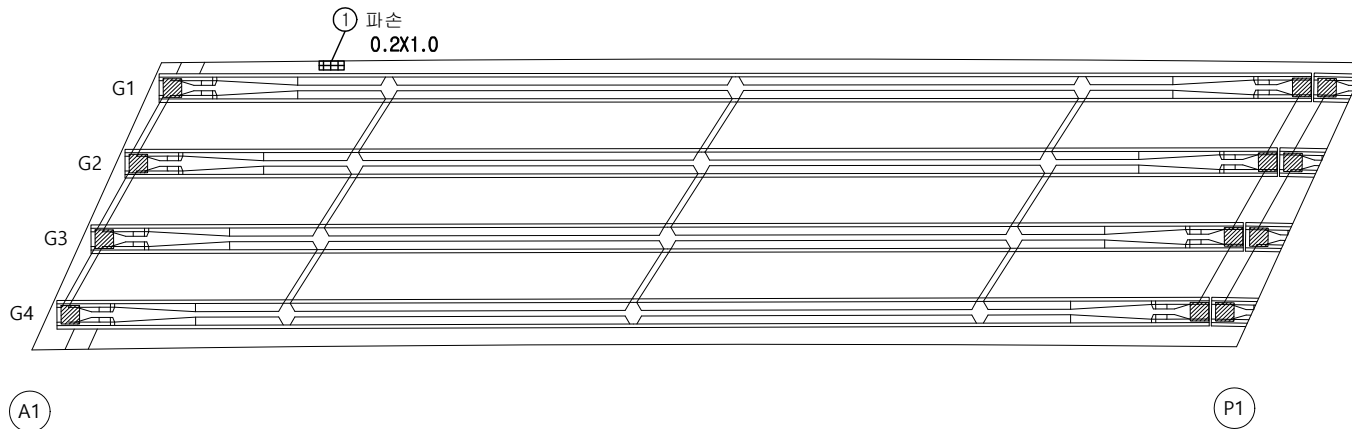
| 도면번호 | 03 |

ID : 장승천교(평택) 바닥판 하면(S1)

| 번호 | 구분 | 결함 내용 | 손상규모 | | | | | | 비고 |
|---|---|---|---|---|---|---|---|---|---|
| 1 | 신규 | 파손 | - | 0.2 | 1.0 | 1 | 0.2 | m² | - |

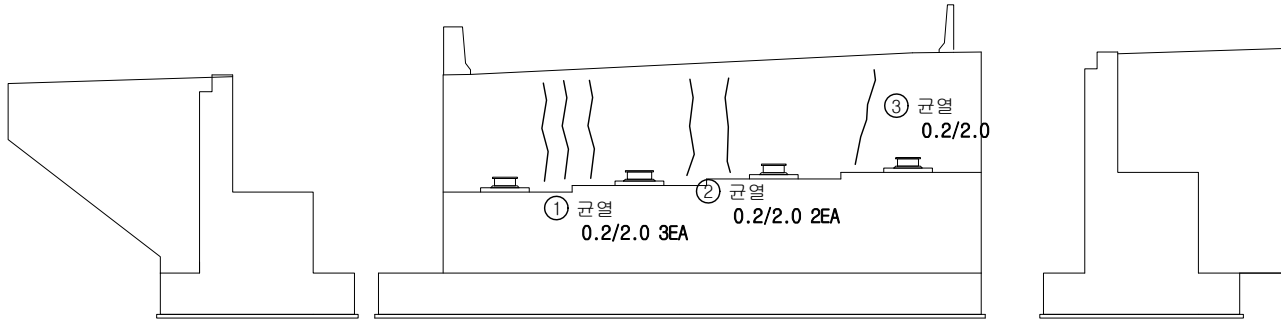
| 도면번호 | 09 |

ID : 장승천교(평택) 교대(A1)

| 번호 | 구분 | 결함 내용 | 손상규모 | | | | | | 비고 |
|---|---|---|---|---|---|---|---|---|---|
| 1 | 신규 | 균열 | 0.2 | - | 2.0 | 3 | 6.0 | m | - |
| 2 | 신규 | 균열 | 0.2 | - | 2.0 | 2 | 4.0 | m | - |
| 3 | 신규 | 균열 | 0.2 | - | 2.0 | 1 | 2.0 | m | - |
