# 51. 장승천교(평택)

| 용역명 | 서부내륙고속도로 2025년 시설물 정기안전점검 용역(하반기) |
| 시설물명 | 장승천교(평택) |

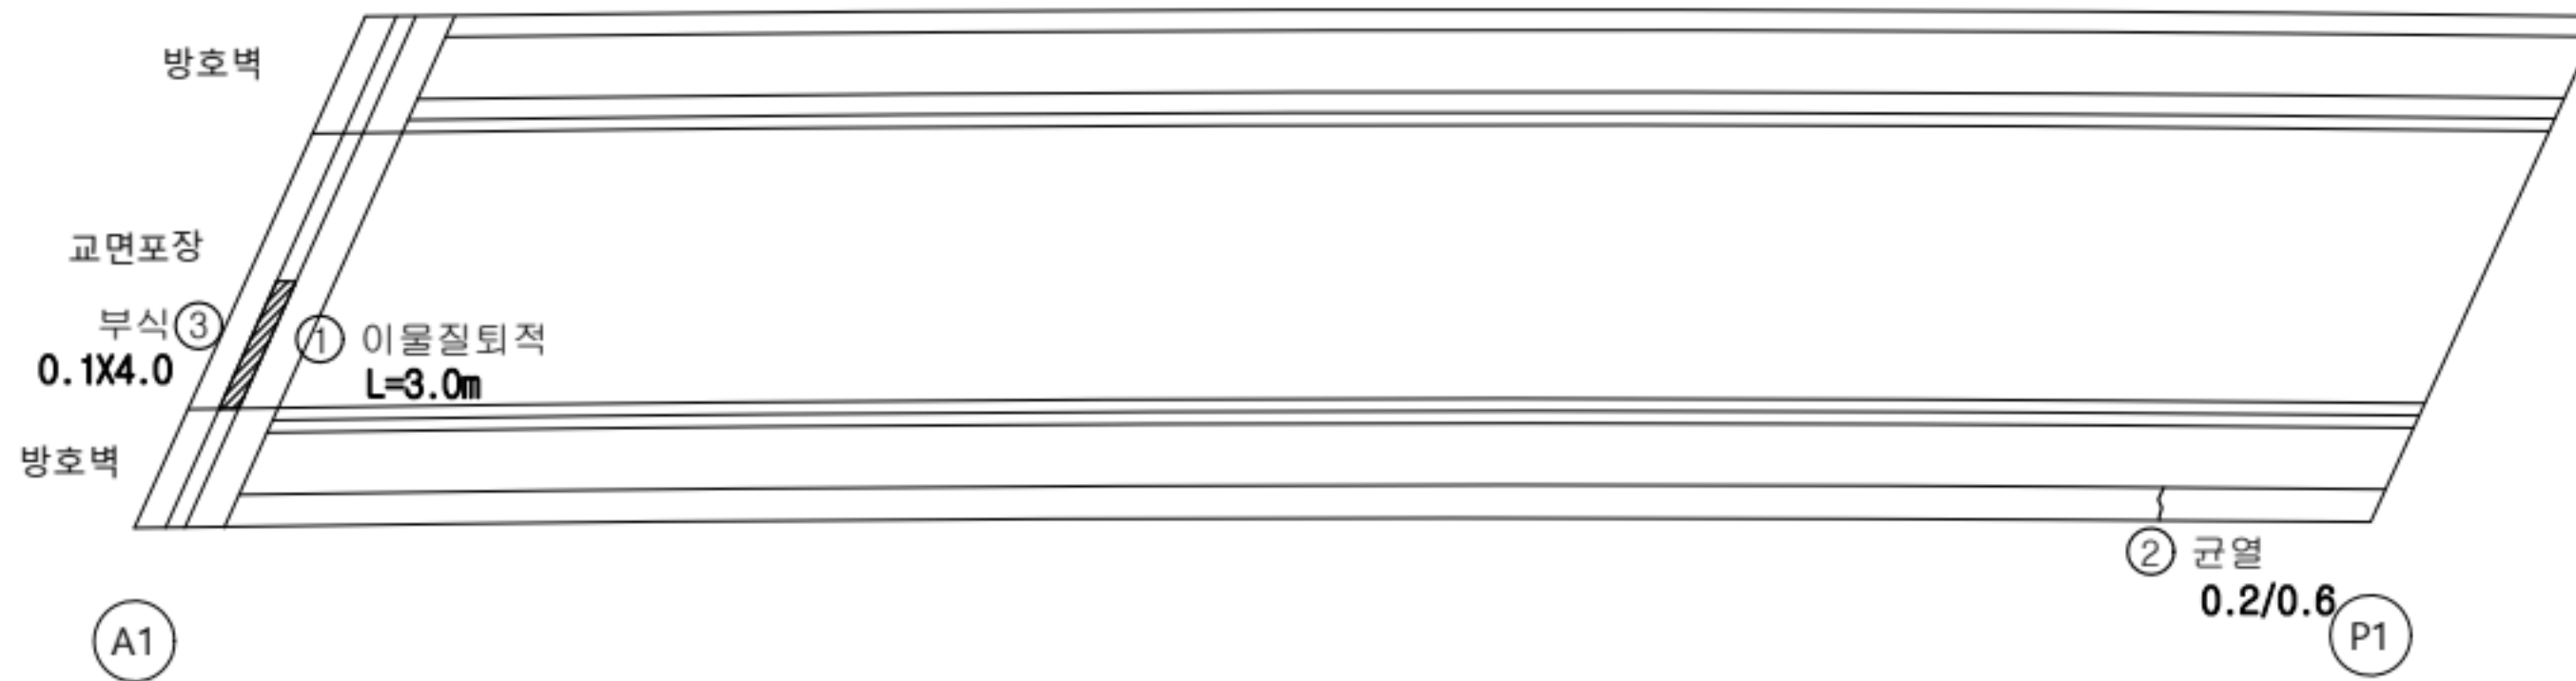
ID : 장승천교(평택) 바닥판 상면(S1)

| 번호 | 구분 | 결함내용 | 손상규모 | | | | | | 비고 |
|---|---|---|---|---|---|---|---|---|---|
| 1 | 신규 | 이물질된적 | - | - | 3.0 | 1 | 3.0 | m | - |
| 2 | 신규 | 균열 | 0.2 | - | 0.6 | 1 | 0.6 | m | - |
| 3 | 신규 | 부식 | - | 0.1 | 4.0 | 1 | 0.4 | m² | - |

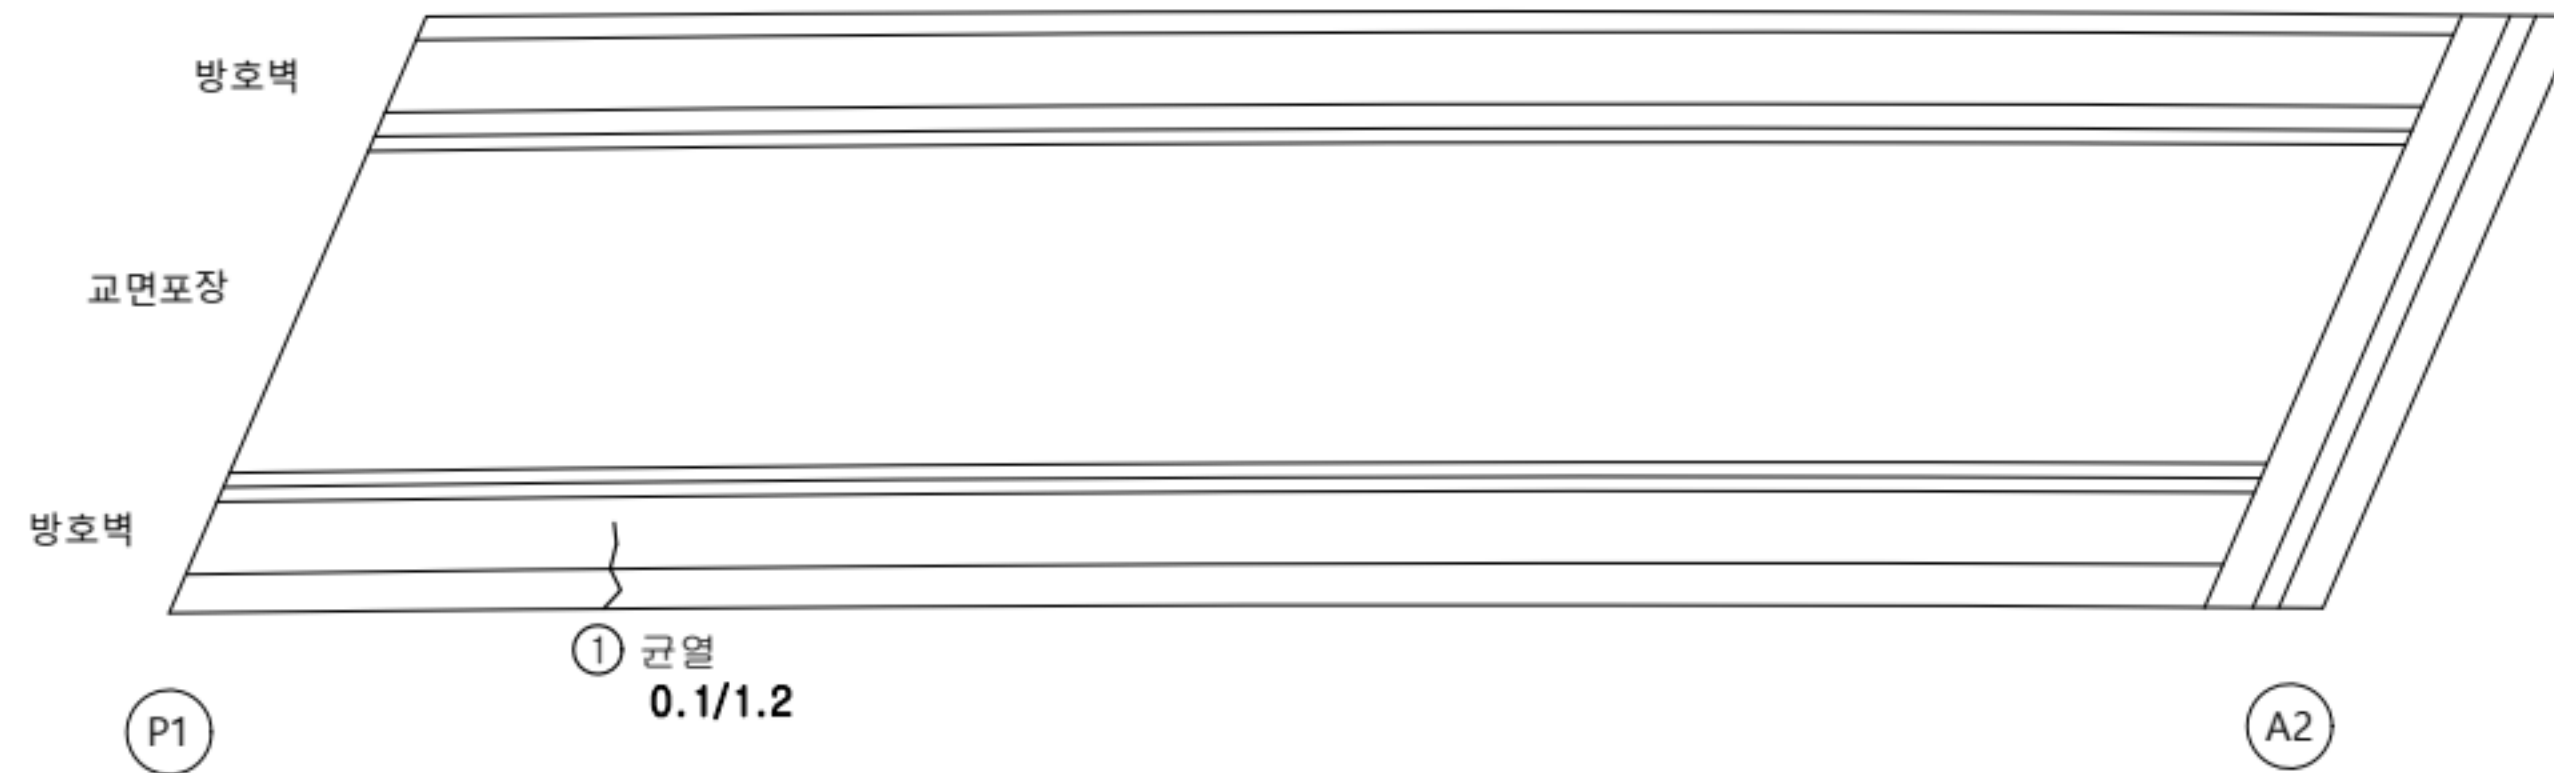
ID : 장승천교(평택) 바닥판 상면(S2)

| 번호 | 구분 | 결함 내용 | 손상규모 | | | | | | 비고 |
|---|---|---|---|---|---|---|---|---|---|
| 1 | 신규 | 균열 | 0.1 | - | 1.2 | 1 | 1.2 | m | - |

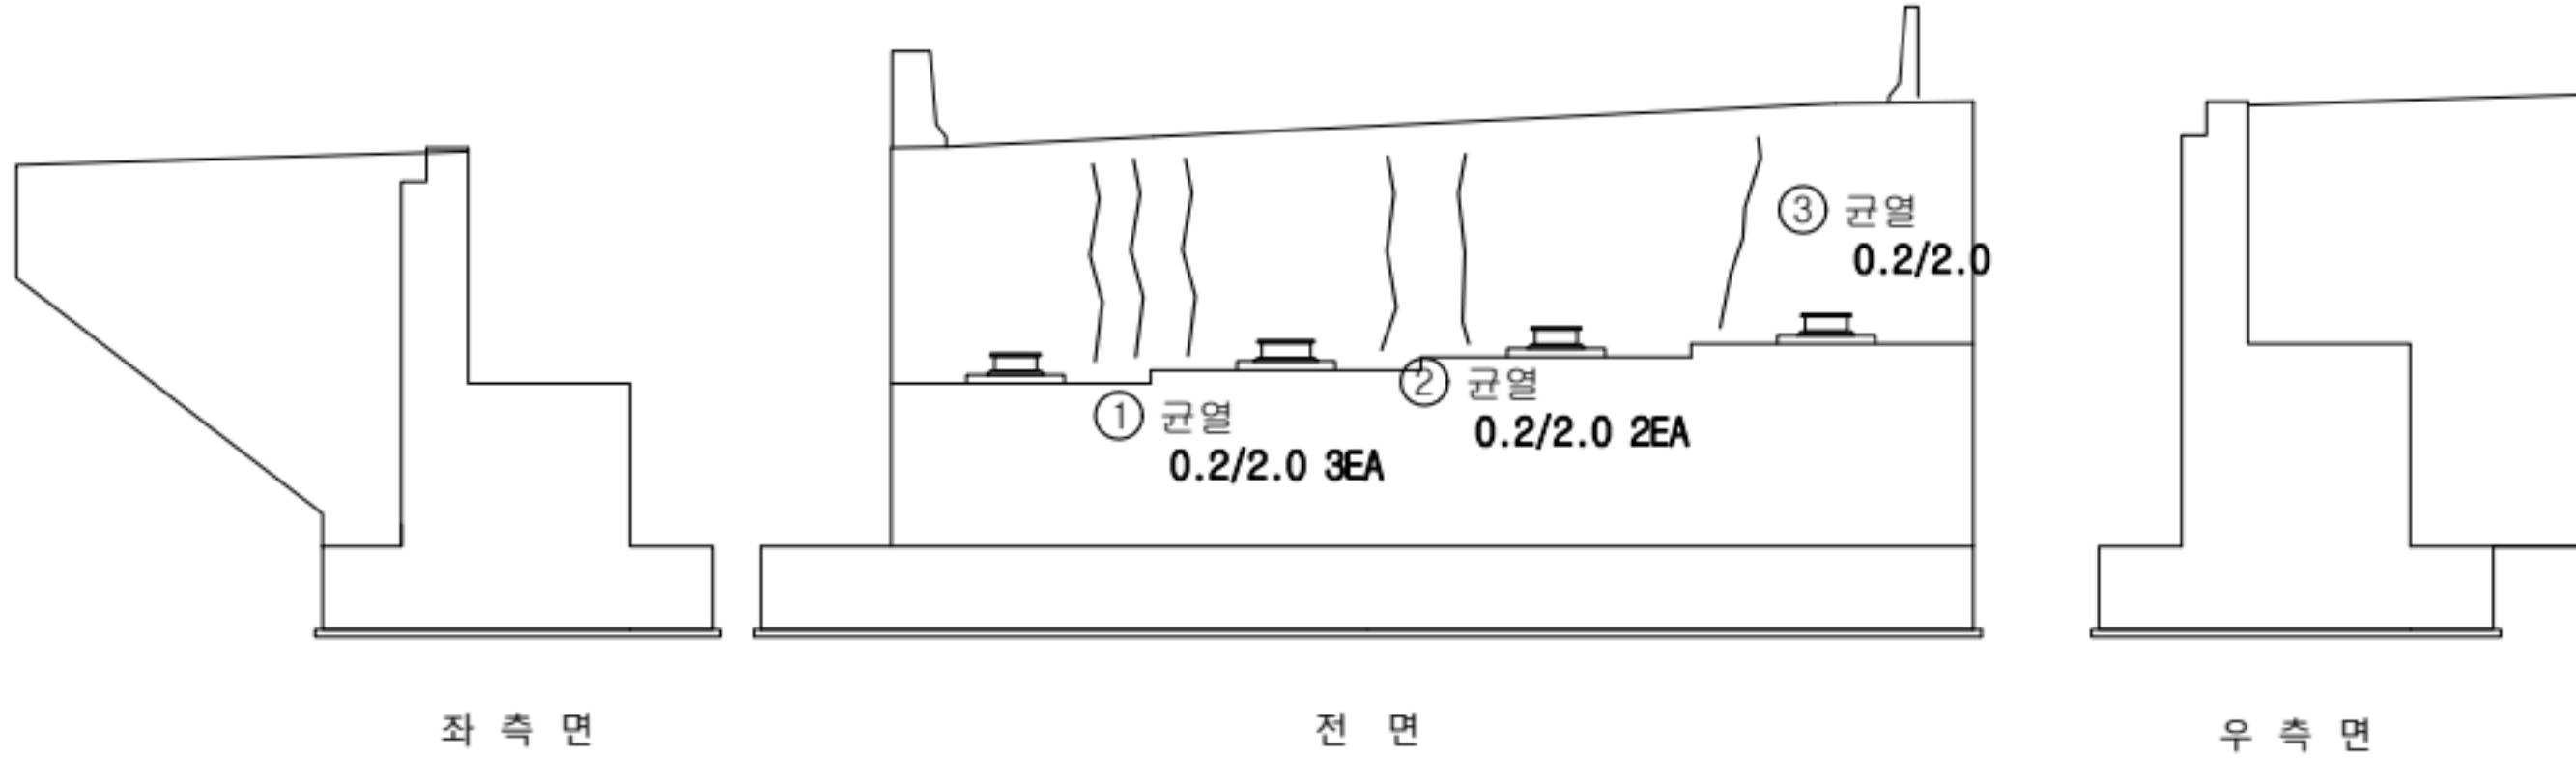
ID : 장승천교(평택) 교대(A1)

| 번호 | 구분 | 결함 내용 | 손상규모 | | | | | | 비고 |
|---|---|---|---|---|---|---|---|---|---|
| 1 | 신규 | 균열 | 0.2 | - | 2.0 | 3 | 6.0 | m | - |
| 2 | 신규 | 균열 | 0.2 | - | 2.0 | 2 | 4.0 | m | - |
| 3 | 신규 | 균열 | 0.2 | - | 2.0 | 1 | 2.0 | m | - |

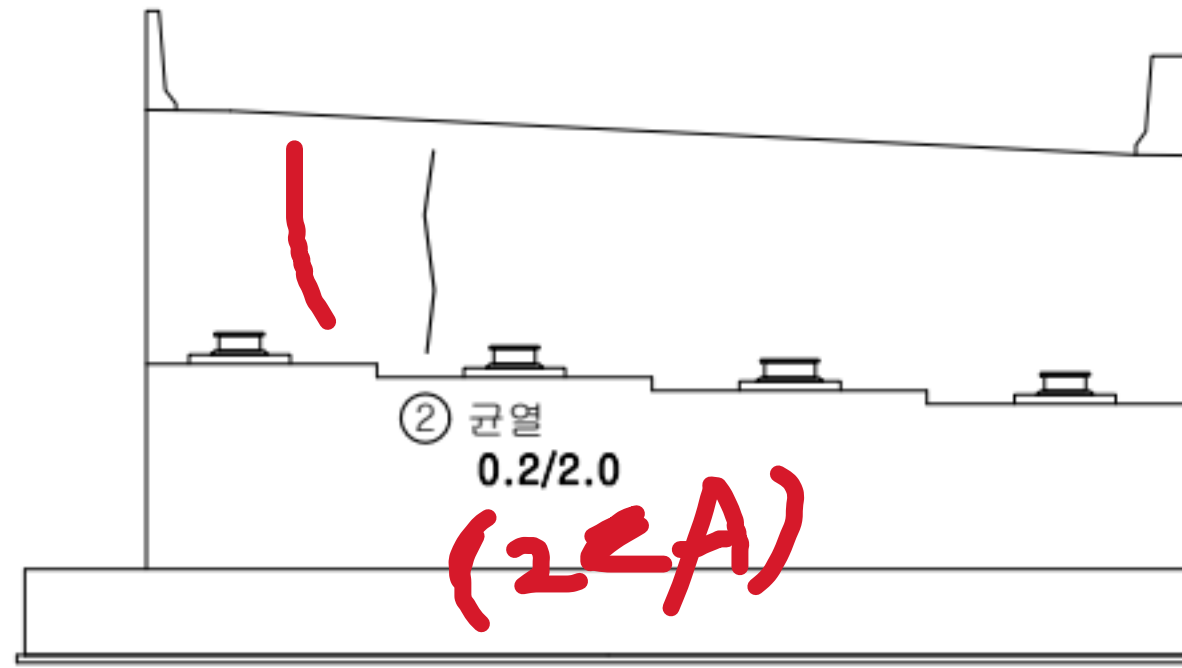
ID : 장승천교(평택) 교대(A2)

| 번호 | 구분 | 결함 내용 | 손상규모 | | | | | | 비고 |
|---|---|---|---|---|---|---|---|---|---|
| 1 | 신규 | 균열 | 0.2 | - | 2.0 | 1 | 2.0 | m | - |
| 2 | 신규 | 받침 콘크리트 파손 | - | 0.2 | 0.2 | 1 | 0.04 | m² | - |
