## 52. 평택호2대교

ID : 평택호2대교 바닥판상면(S1)

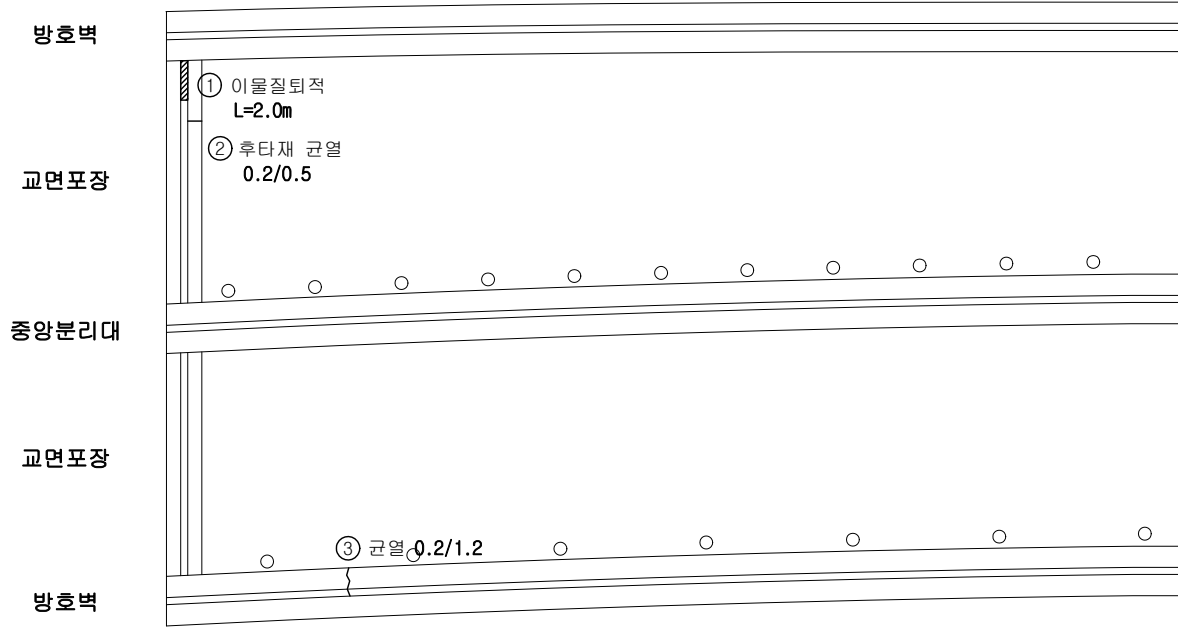
| 번호 | 구분 | 결함 내용 | 손상규모 | | | | | | 비고 |
|---|---|---|---|---|---|---|---|---|---|
| 1 | 신규 | 이물질 퇴적 | - | - | 2.0 | 1 | 2.0 | m | - |
| 2 | 신규 | 후타재 균열 | 0.2 | - | 0.5 | 1 | 0.5 | m | - |
| 3 | 신규 | 균열 | 0.2 | - | 1.2 | 1 | 1.2 | m | - |
